**DEKRA CZ a.s.**

**ÚDAJE O VOZIDLE**

| RZ: | <b>8AN7463</b> | VIN: | VF3LCYHZJLS226519 |
| Model vozidla: | Peugeot 308-SW (P5) (2021) | Provedení: | 308 SW 1.5 BHDi 130 ALL.P 5d |

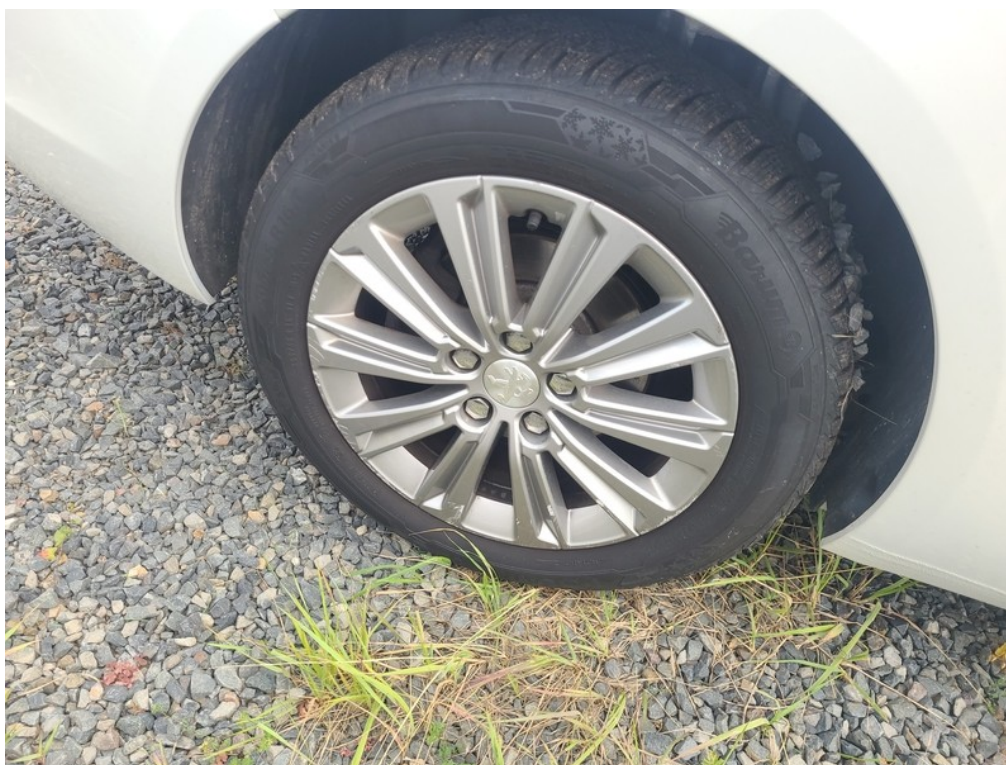
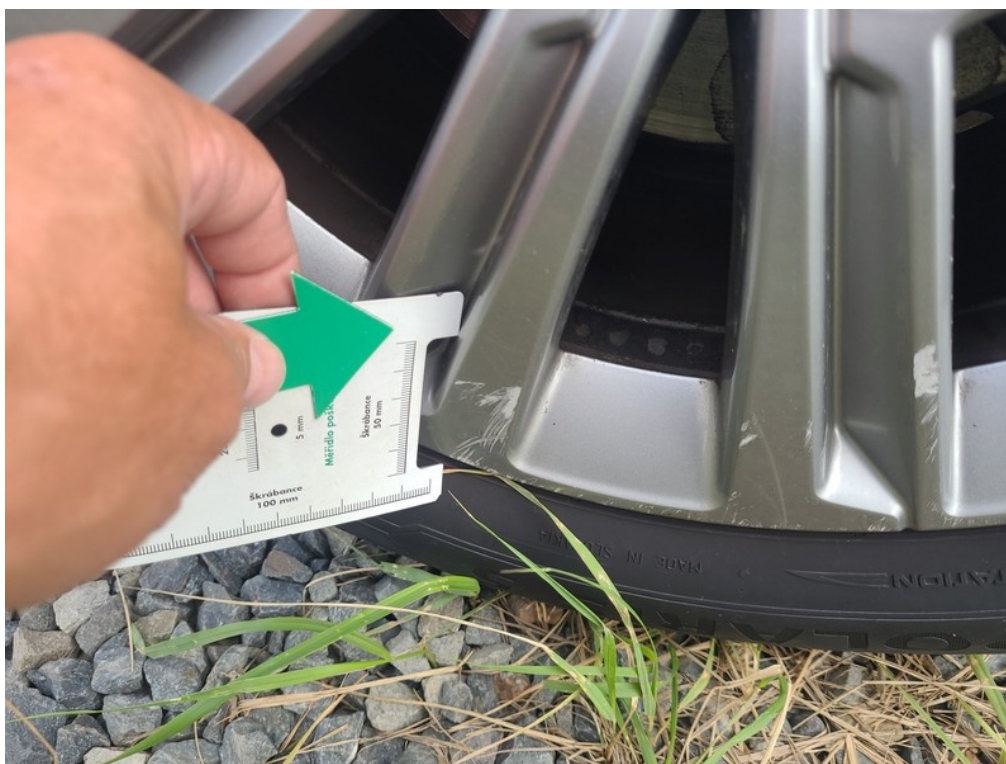
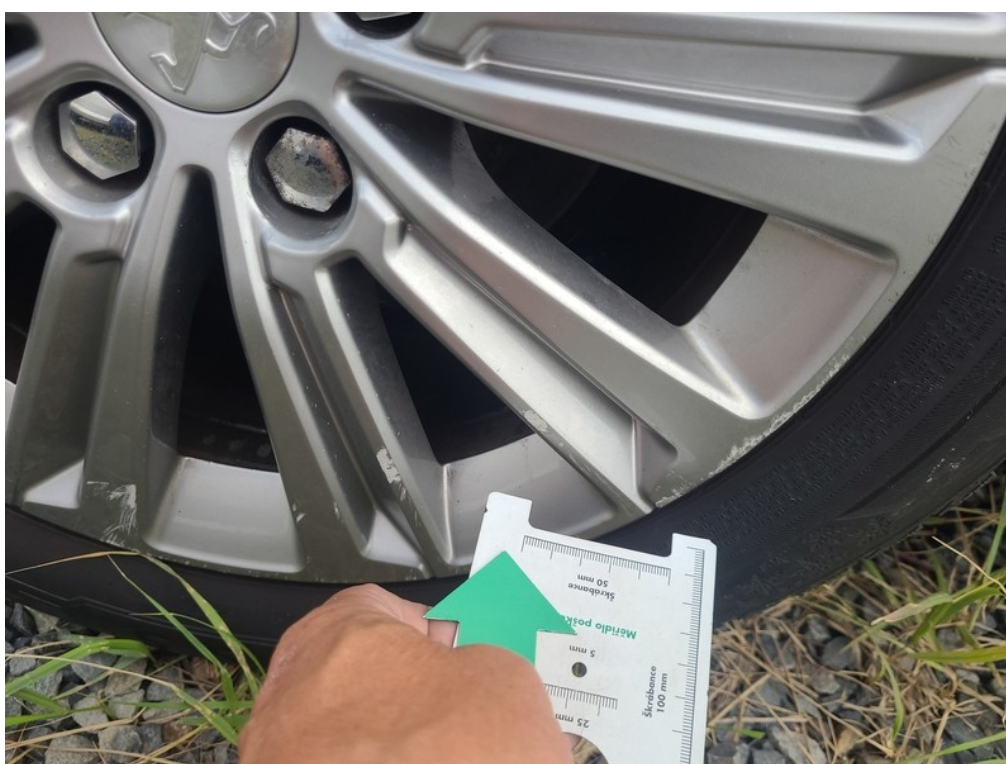
| P.č. | Poškozený díl | Druh poškození |
|---|---|---|
| 14 | Disk PZ kola | Škrábance |

**14** Disk PZ kola - Škrábance  
Umístění:

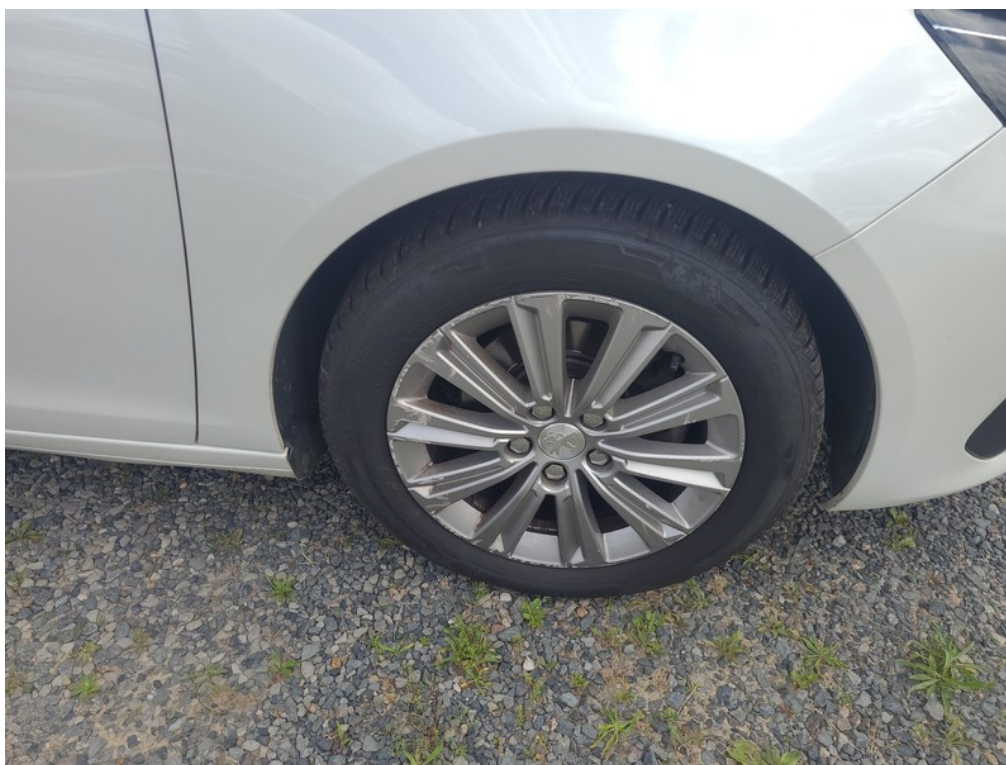
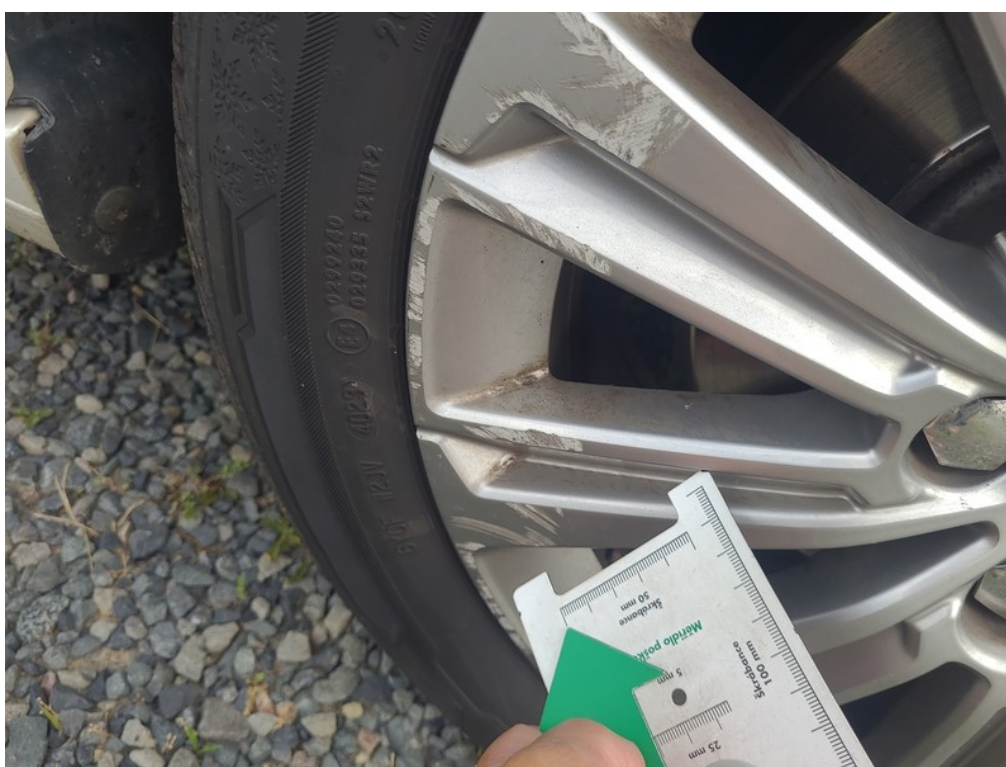
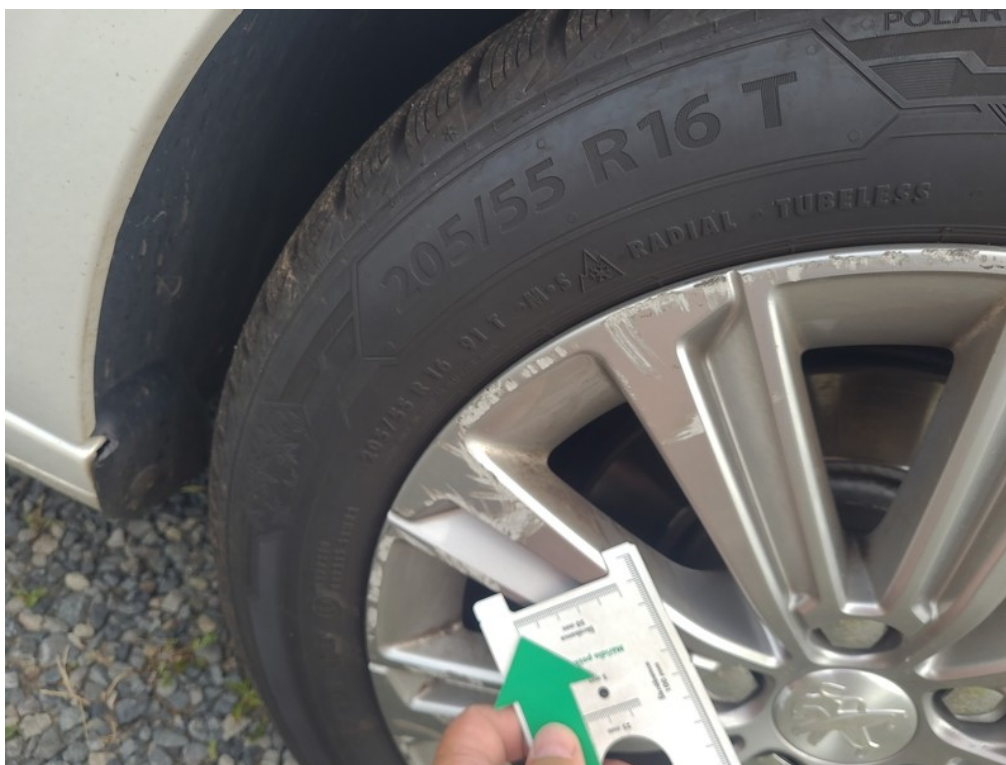
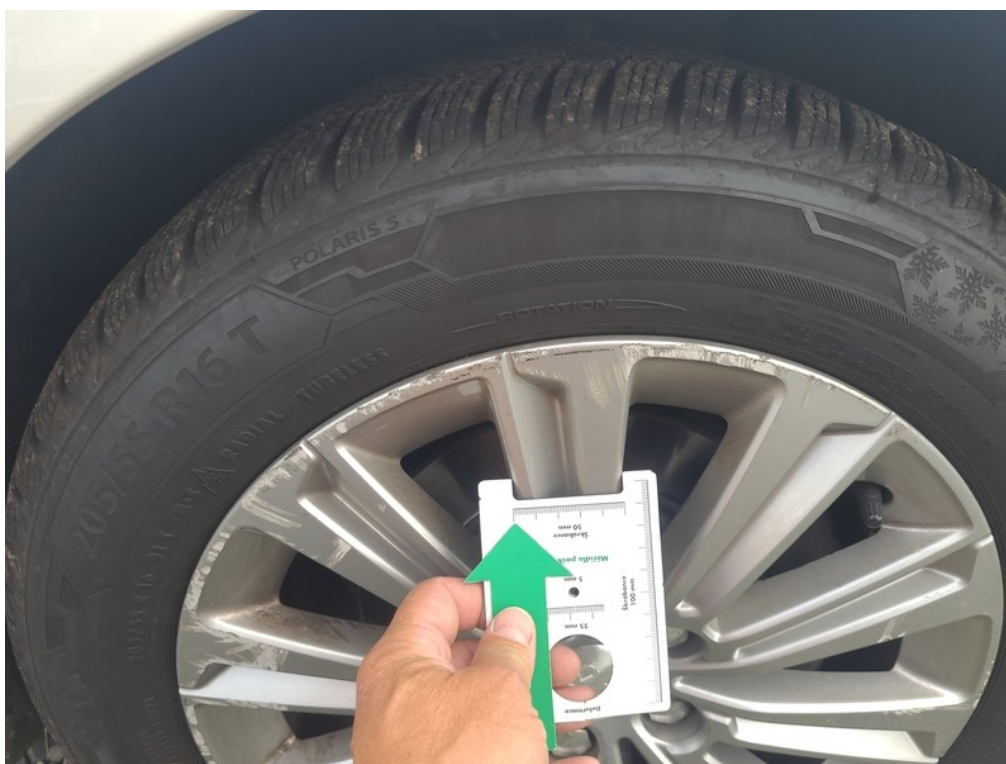
| P.č. | Poškozený díl | Druh poškození |
|---|---|---|
| 15 | Disk PP kola | Škrábance |

**15** Disk PP kola - Škrábance  
Umístění:

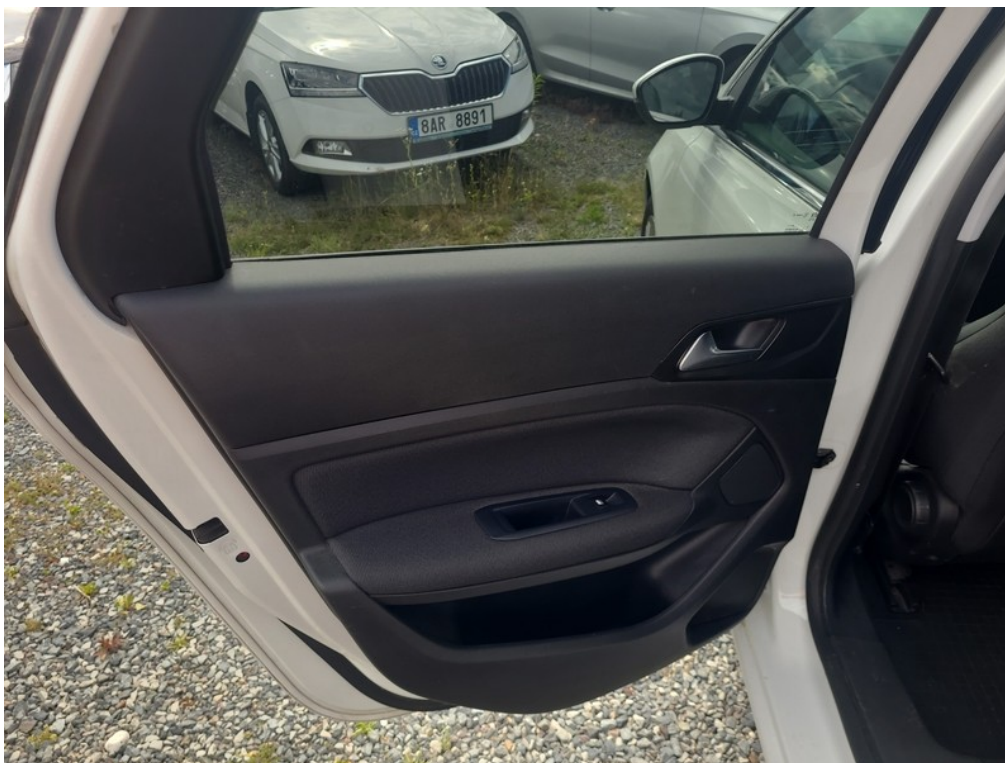
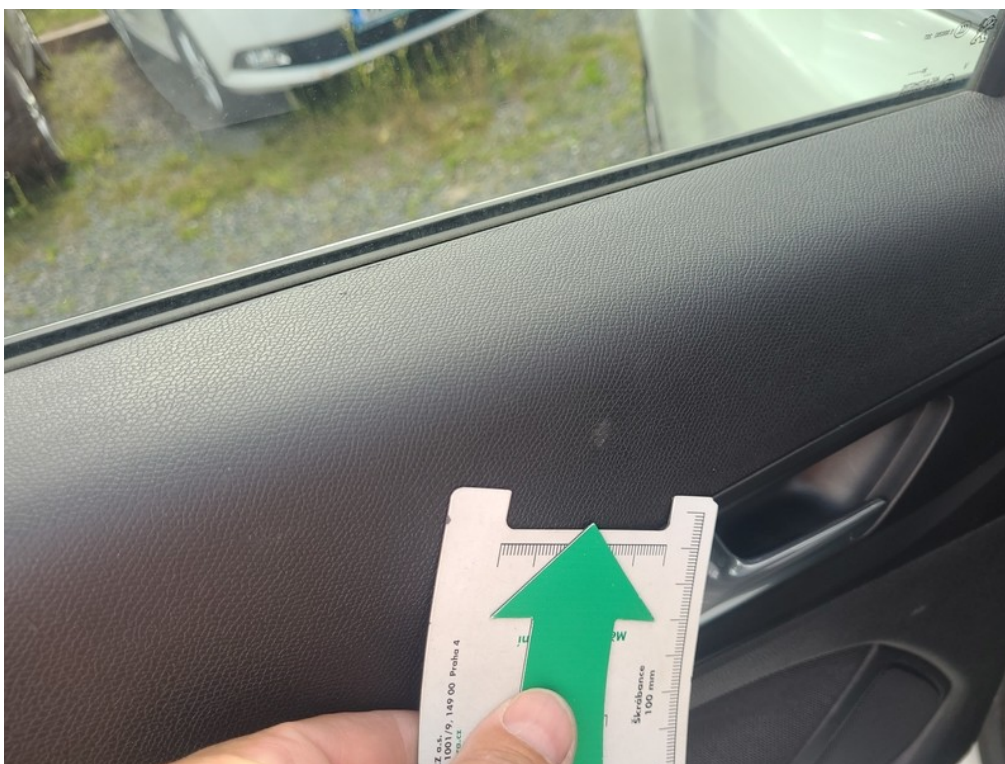
| P.č. | Poškozený díl | Druh poškození |
|---|---|---|
| 16 | Výplň LZ dveří | Škrábance |

**16** Výplň LZ dveří - Škrábance  
Umístění:

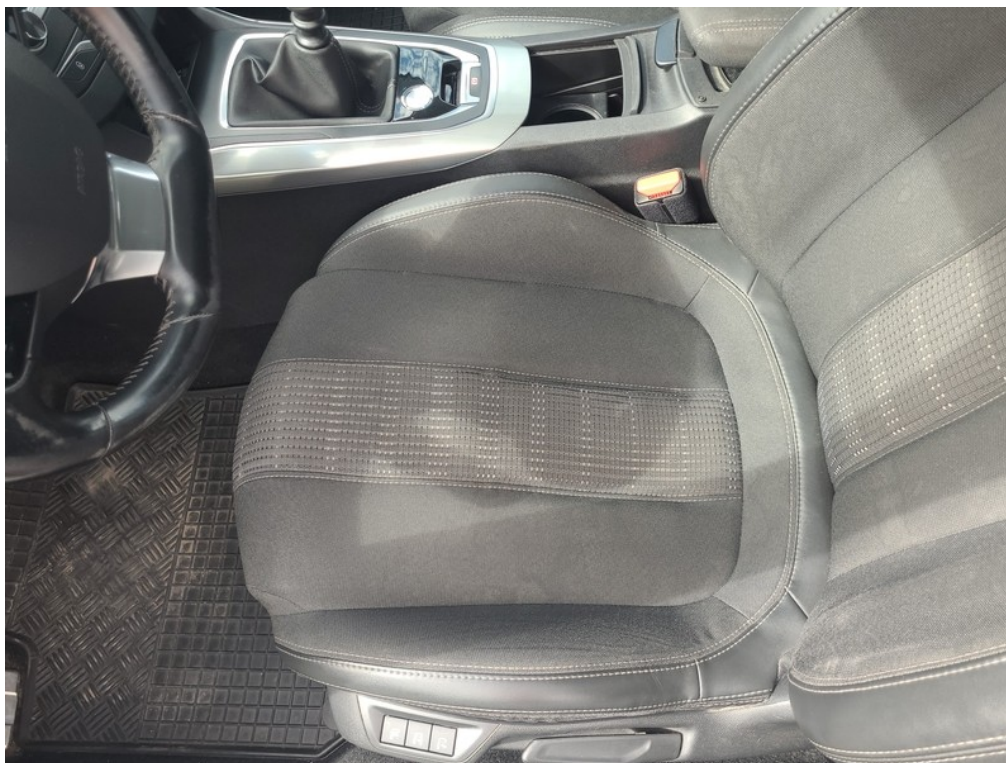
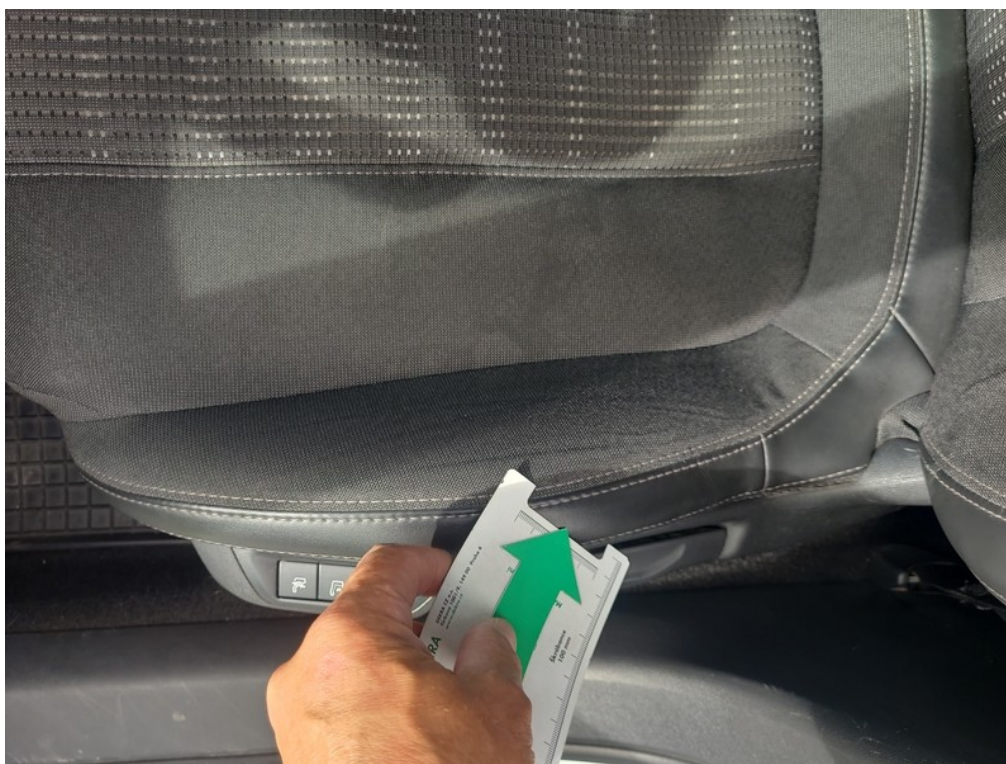
| P.č. | Poškozený díl | Druh poškození |
|---|---|---|
| 17 | Potah sedáku sedadla řidiče | Opotřebení |

**17** **Potah sedáku sedadla řidiče - Opotřebení**  
Umístění: Interiér (vnitřní prostor)

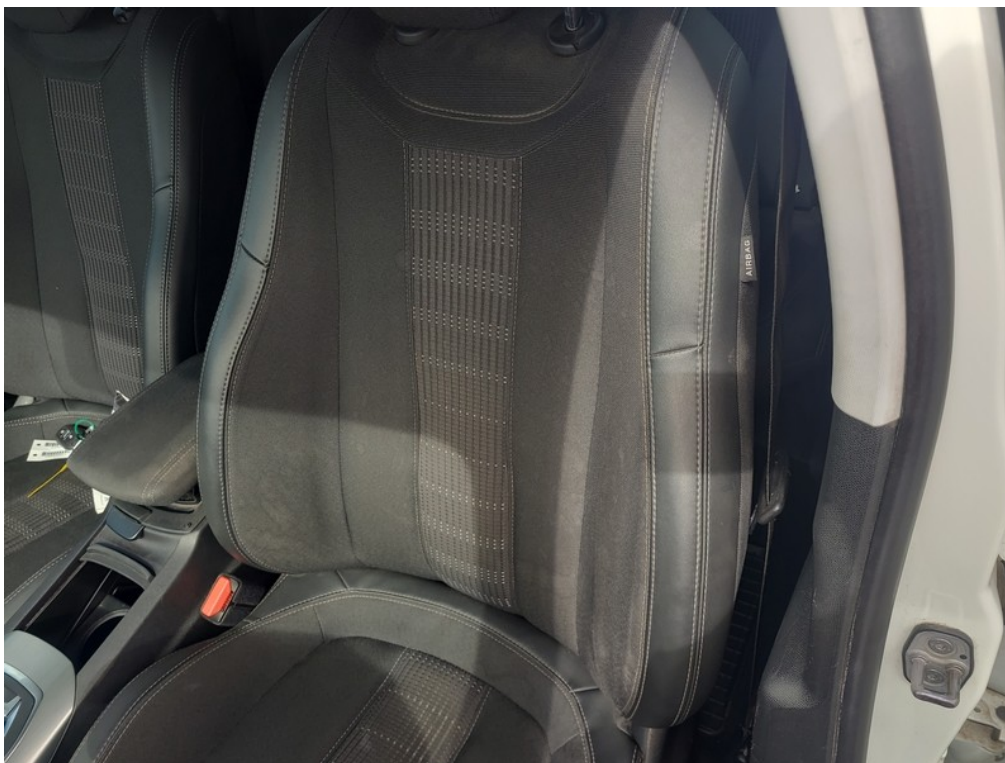
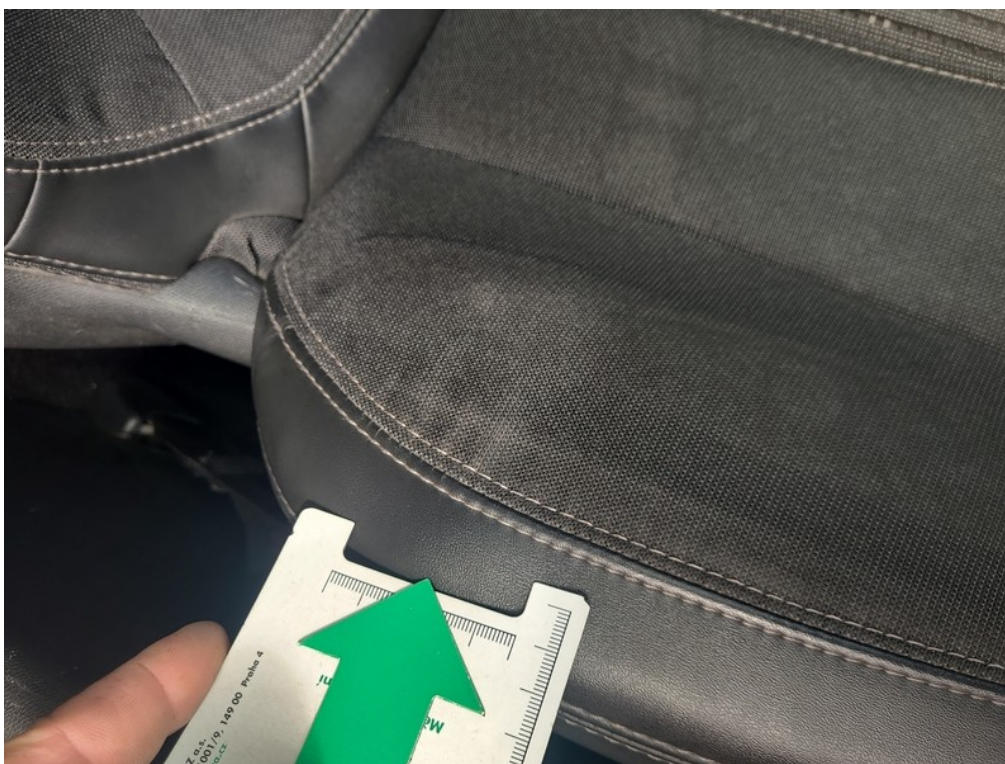
| P.č. | Poškozený díl | Druh poškození |
|---|---|---|
| 18 | Potah opěradla sedadla řidiče | Opotřebení |

**18** **Potah opěradla sedadla řidiče - Opotřebení**  
Umístění: Interiér (vnitřní prostor)

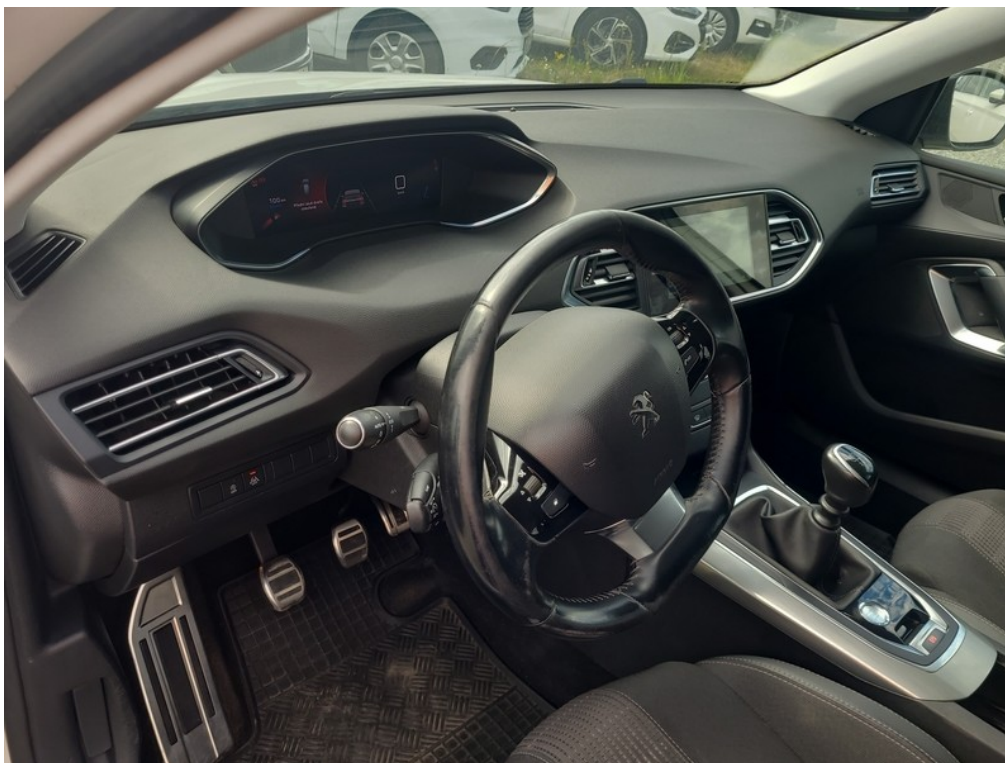
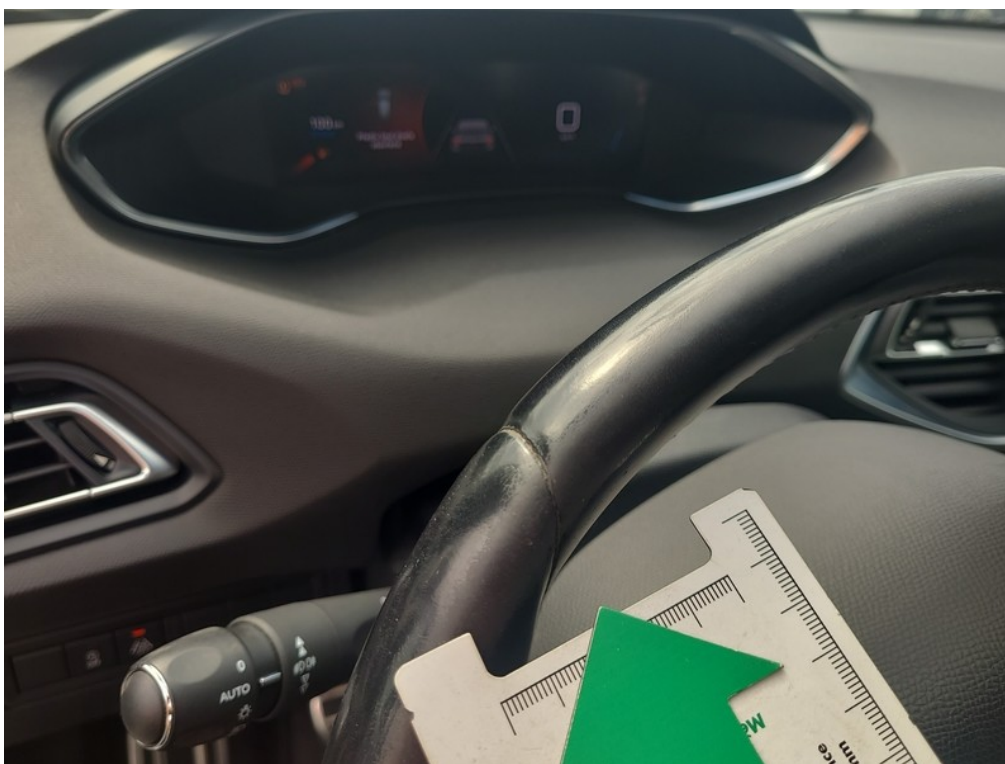
| P.č. | Poškozený díl | Druh poškození |
|---|---|---|
| 19 | Volant | Opotřebení |

**19** Volant - Opotřebení  
Umístění:

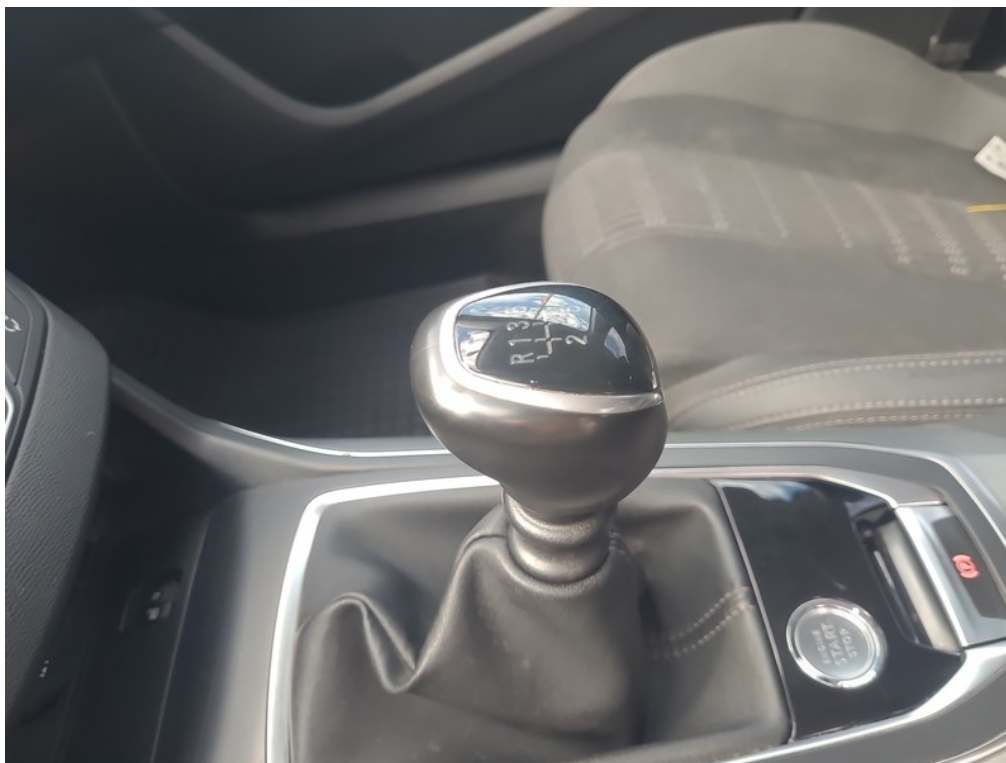
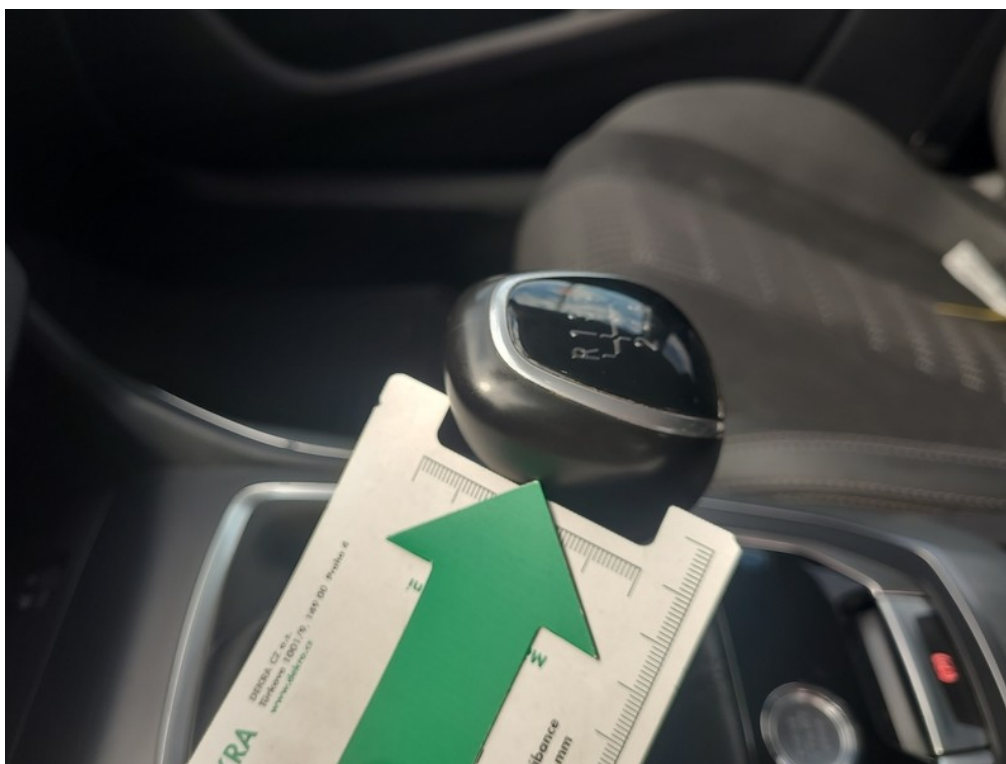
| P.č. | Poškozený díl | Druh poškození |
|---|---|---|
| 20 | Řadicí páka | Opotřebení |

20 Řadicí páka - Opatření  
Umístění:

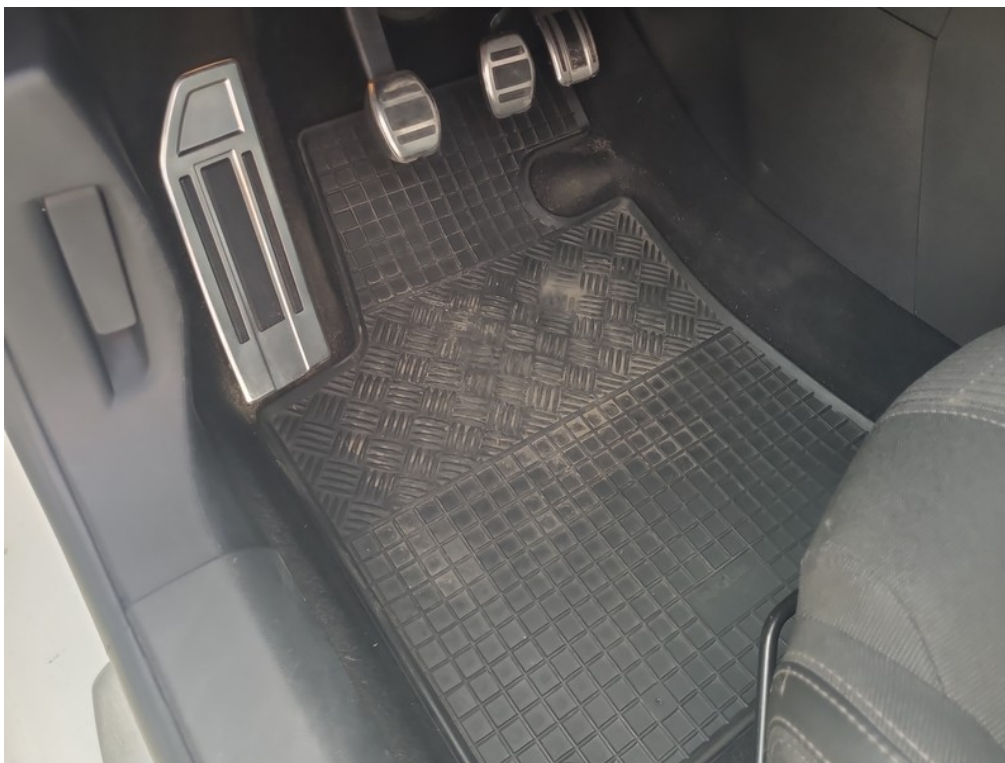
| P.č. | Poškozený díl | Druh poškození |
|---|---|---|
| 21 | Přídavný koberec LP | Opotřebení |

**21** **Přídavný koberec LP - Opotřebení**

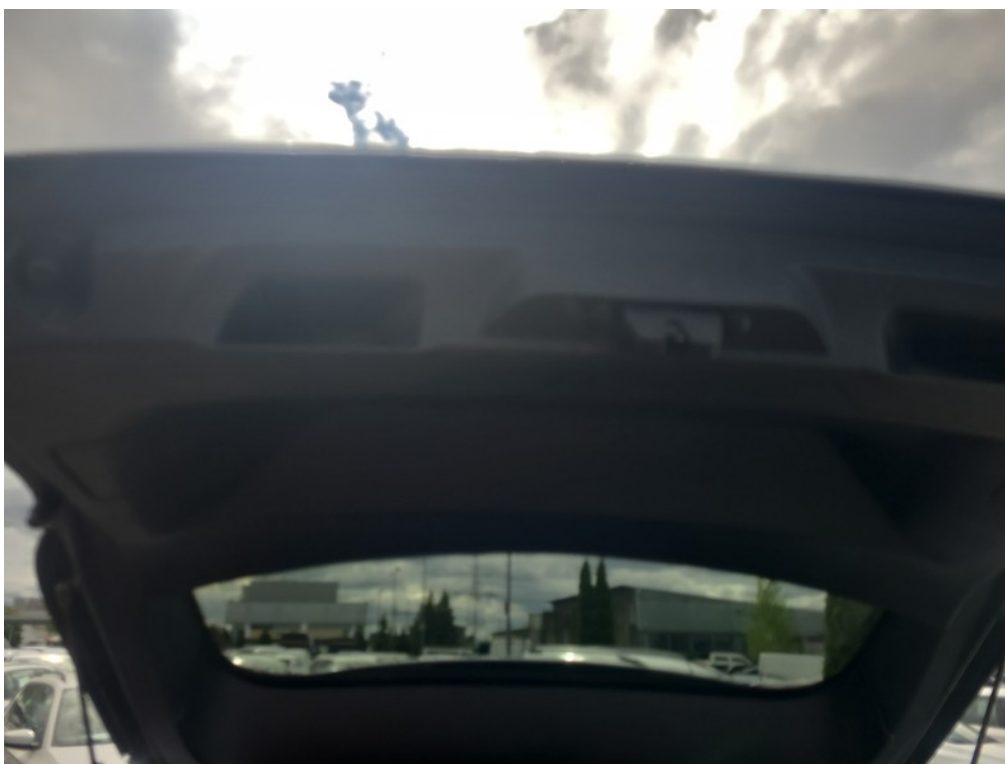
| P.č. | Poškozený díl | Druh poškození |
|---|---|---|
| 22 | Plastový kryt víka zav. prostoru | Škrábance |

**22** **Plastový kryt víka zav. prostoru - Škrábance**

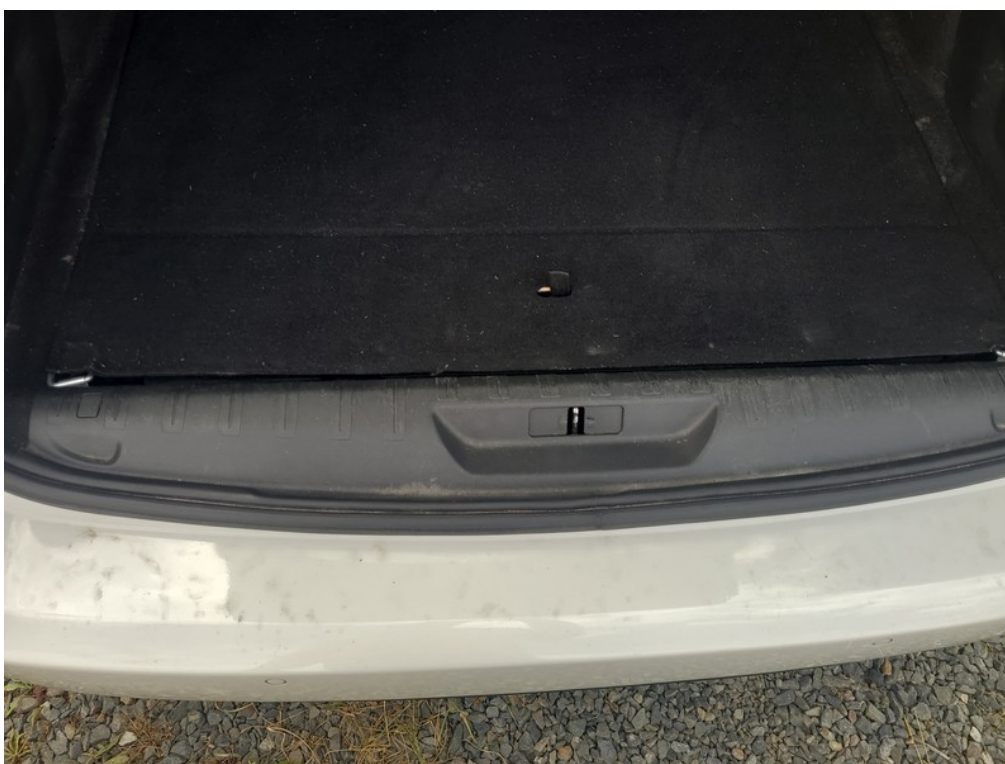
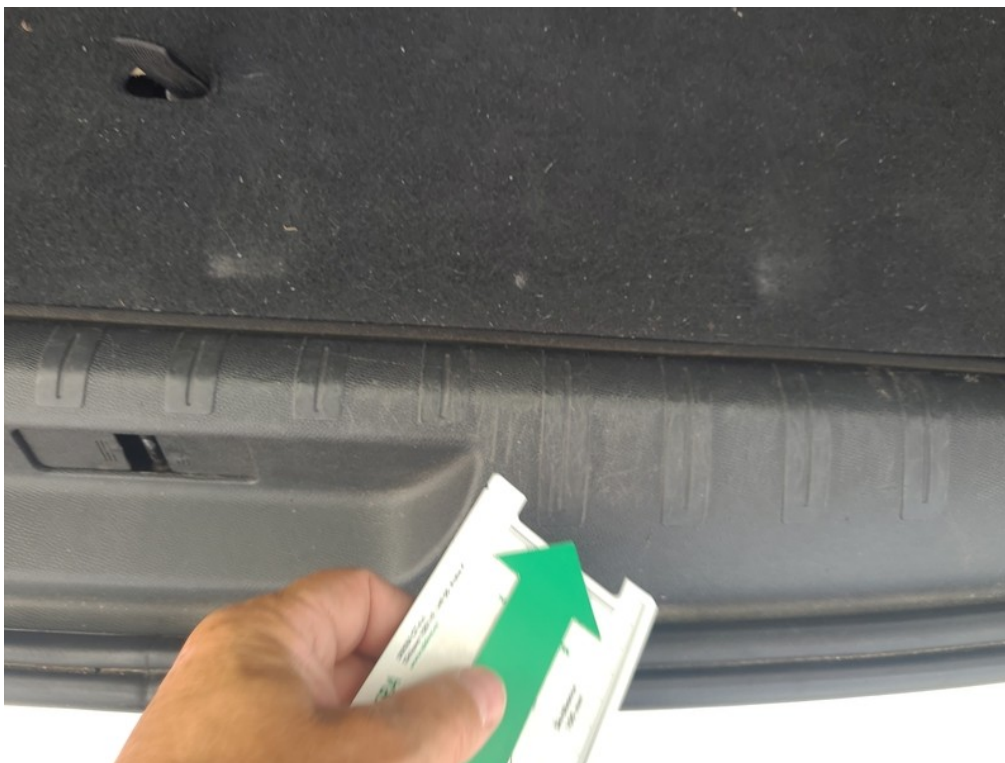
| P.č. | Poškozený díl | Druh poškození |
|---|---|---|
| 23 | Kryt zadního čela | Škrábance |

**23** Kryt zadního čela - Škrábance  
Umístění:

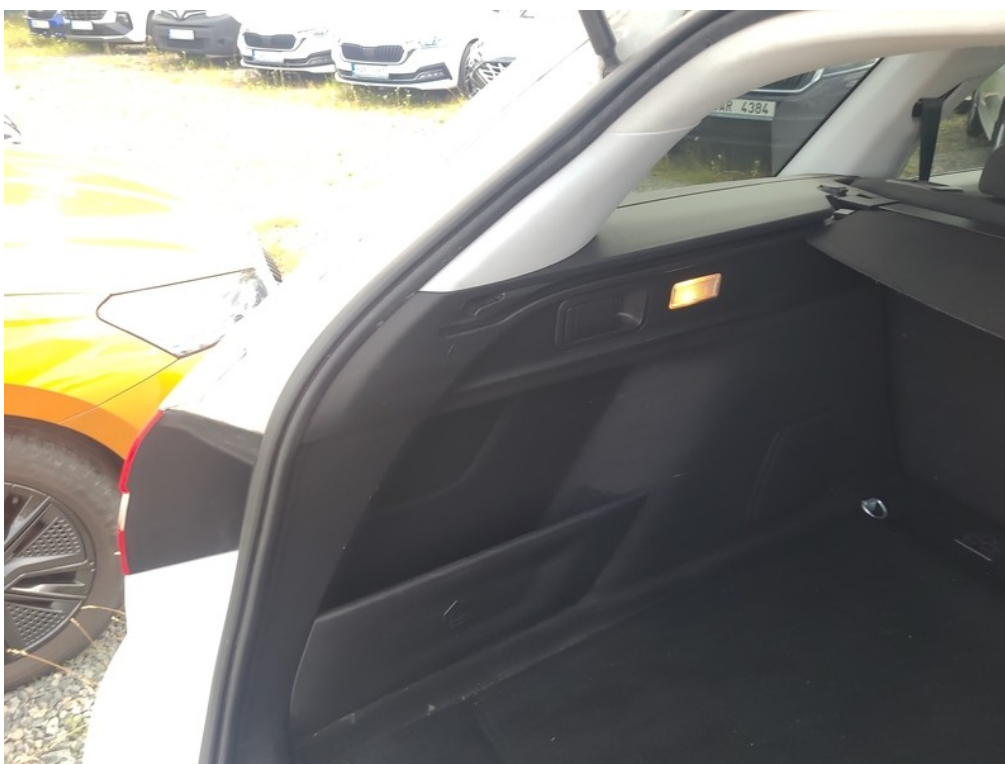
| P.č. | Poškozený díl | Druh poškození |
|---|---|---|
| 24 | Boční výplň zav. prostoru L | Škrábance |

**24** Boční výplň zav. prostoru L - Škrábance  
Umístění: Interiér (vnitřní prostor)

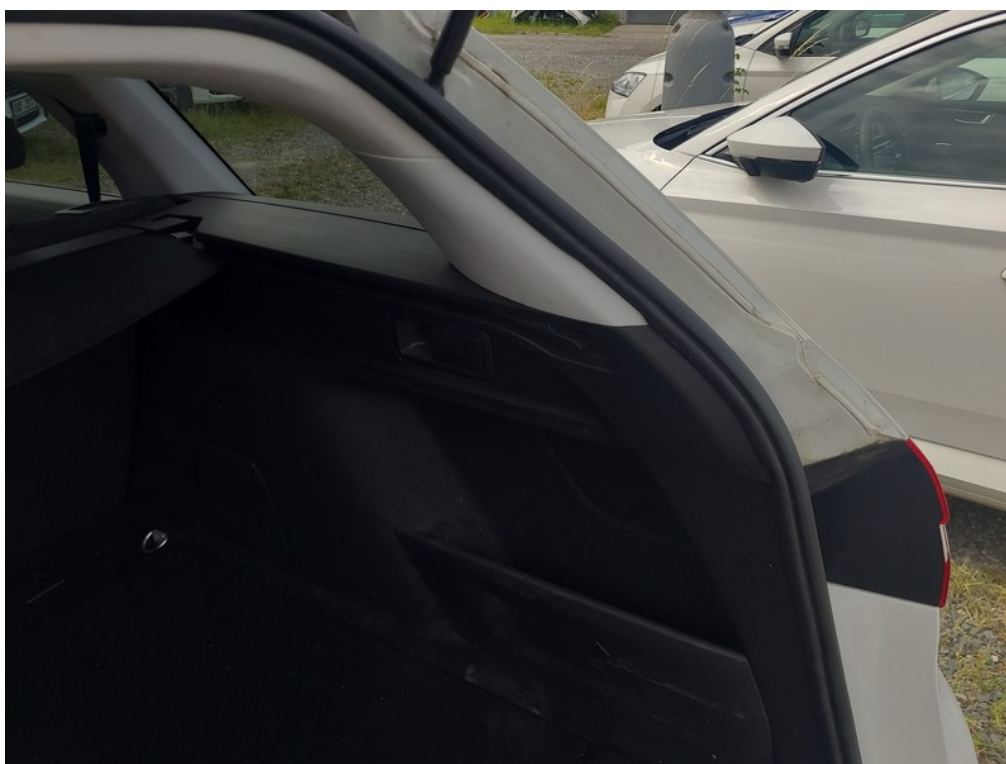
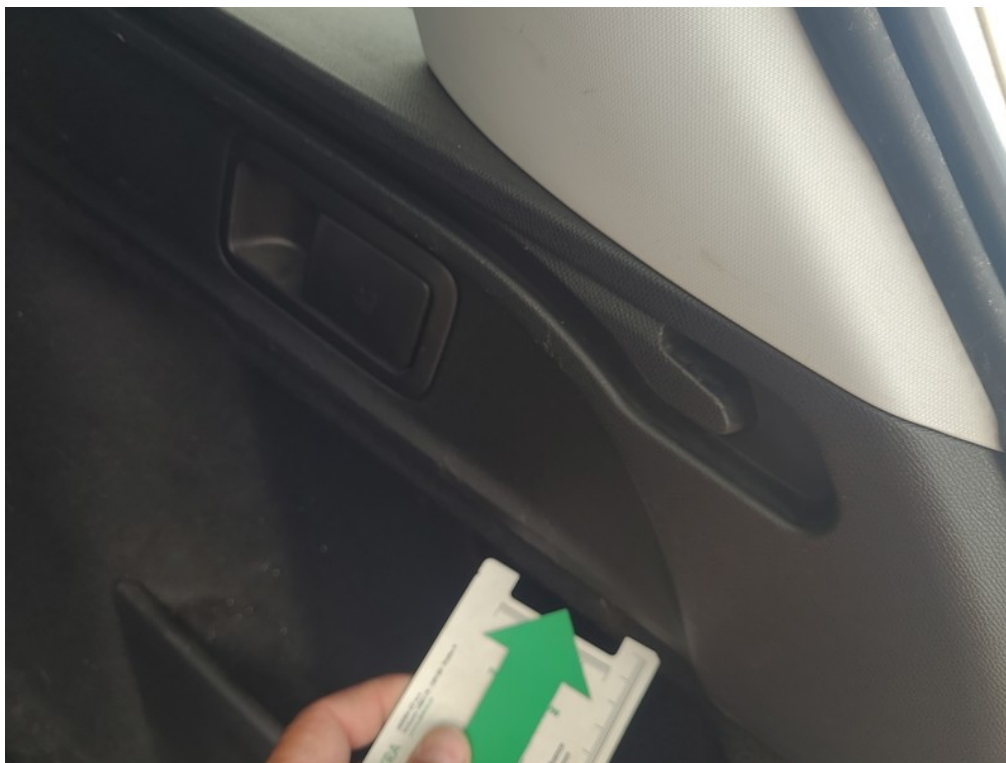
| P.č. | Poškozený díl | Druh poškození |
|---|---|---|
| 25 | Boční výplň zav. prostoru P | Škrábance |

**25** Boční výplň zav. prostoru P - Škrábance  
Umístění: Interiér (vnitřní prostor)

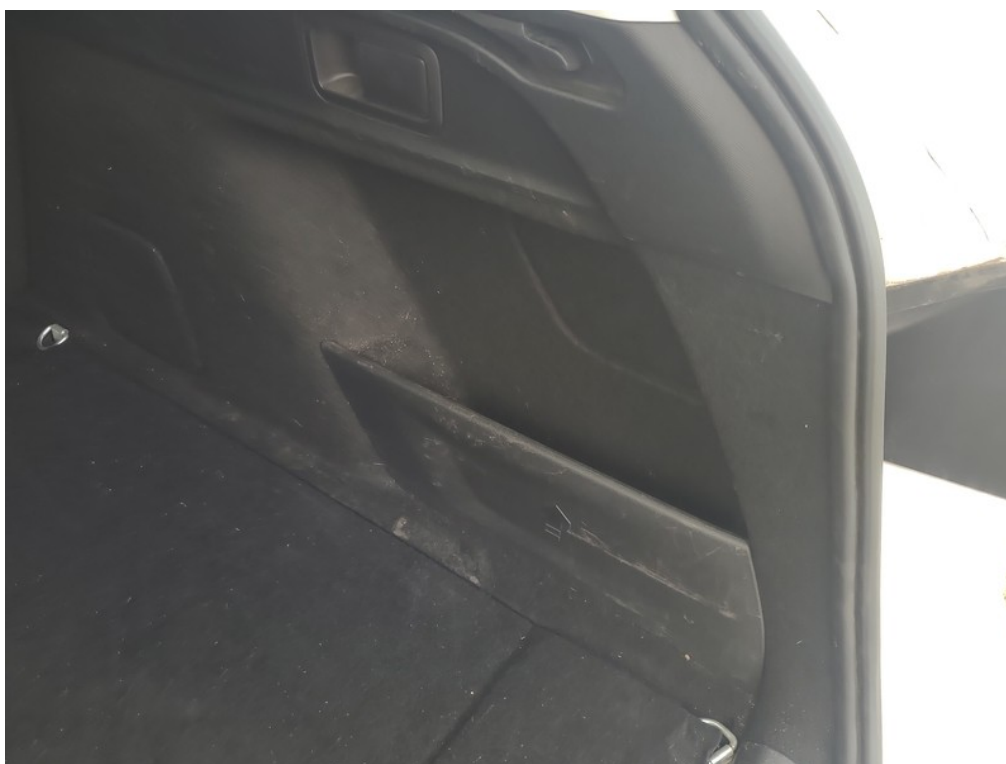
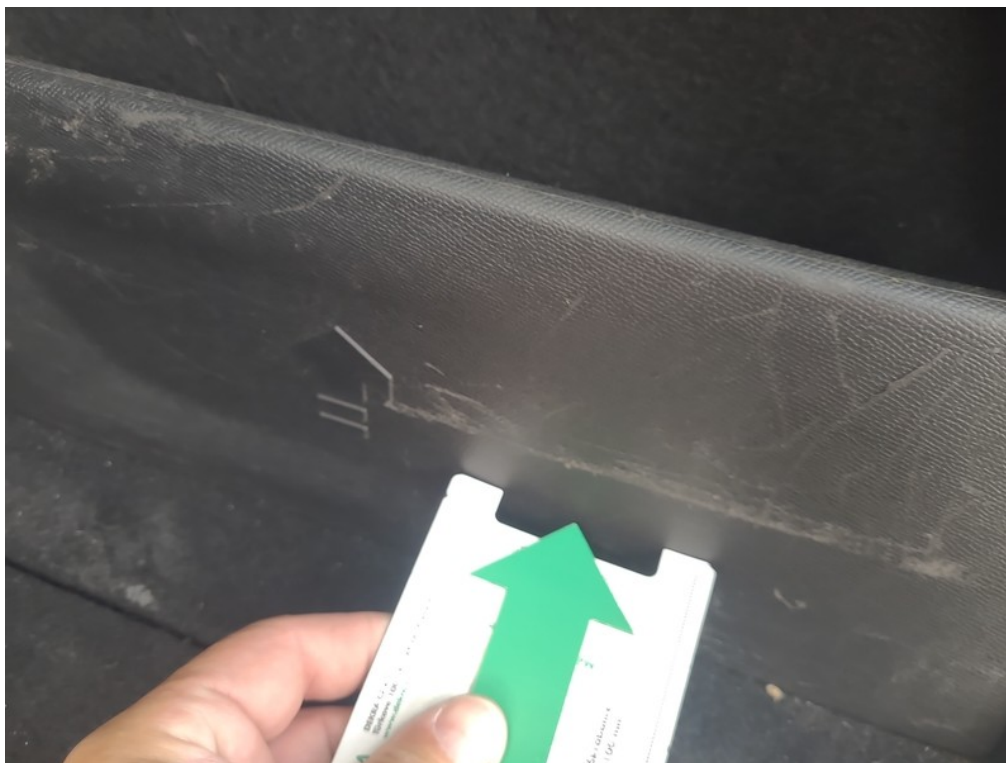
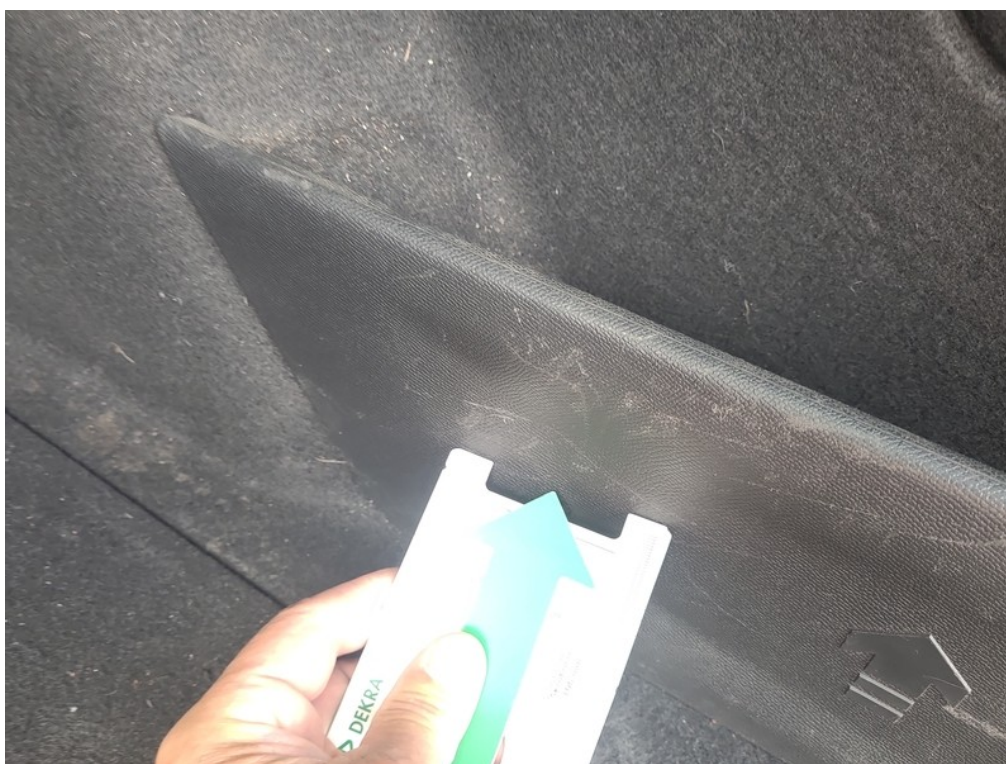
| P.č. | Poškozený díl | Druh poškození |
|---|---|---|
| 26 | Plastový kryt zadní P | Škrábance |

**26** **Plastový kryt zadní P - Škrábance**  
Umístění: Interiér (vnitřní prostor)

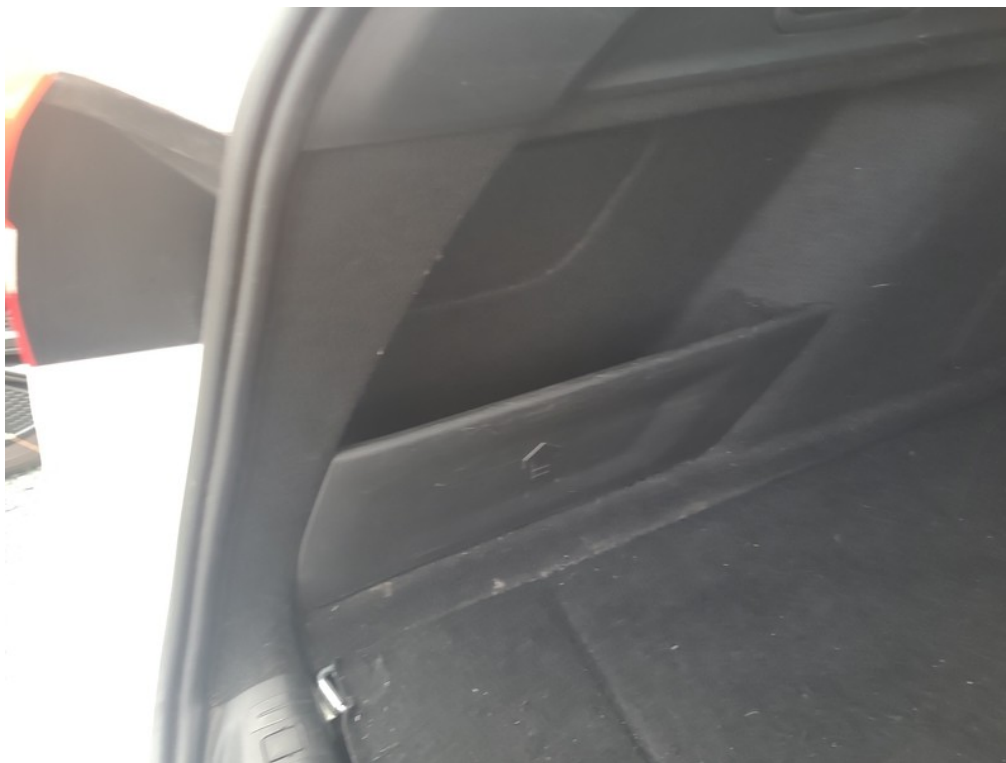
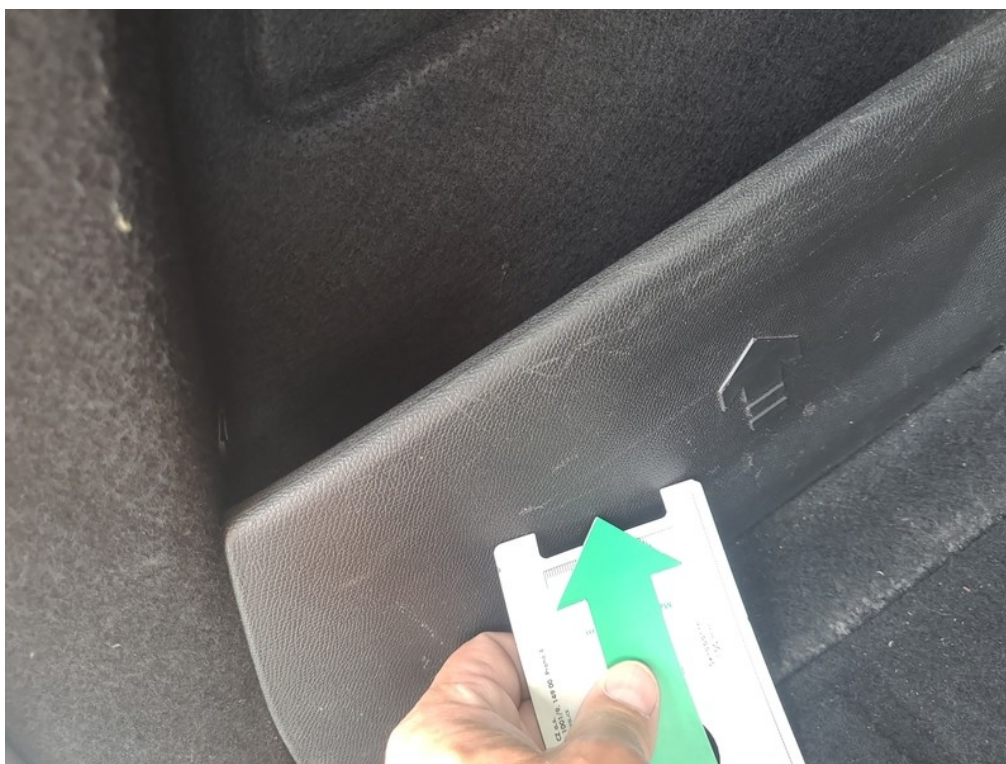
| P.č. | Poškozený díl | Druh poškození |
|---|---|---|
| 27 | Plastový kryt zadní L | Škrábance |

**27** **Plastový kryt zadní L - Škrábance**  
Umístění: Interiér (vnitřní prostor)
