**DEKRA CZ a.s.**

**ÚDAJE O VOZIDLE**

| RZ: | <b>8AN7463</b> | VIN: | VF3LCYHZJLS226519 |
| Model vozidla: | Peugeot 308-SW (P5) (2021) | Provedení: | 308 SW 1.5 BHDi 130 ALL.P 5d |

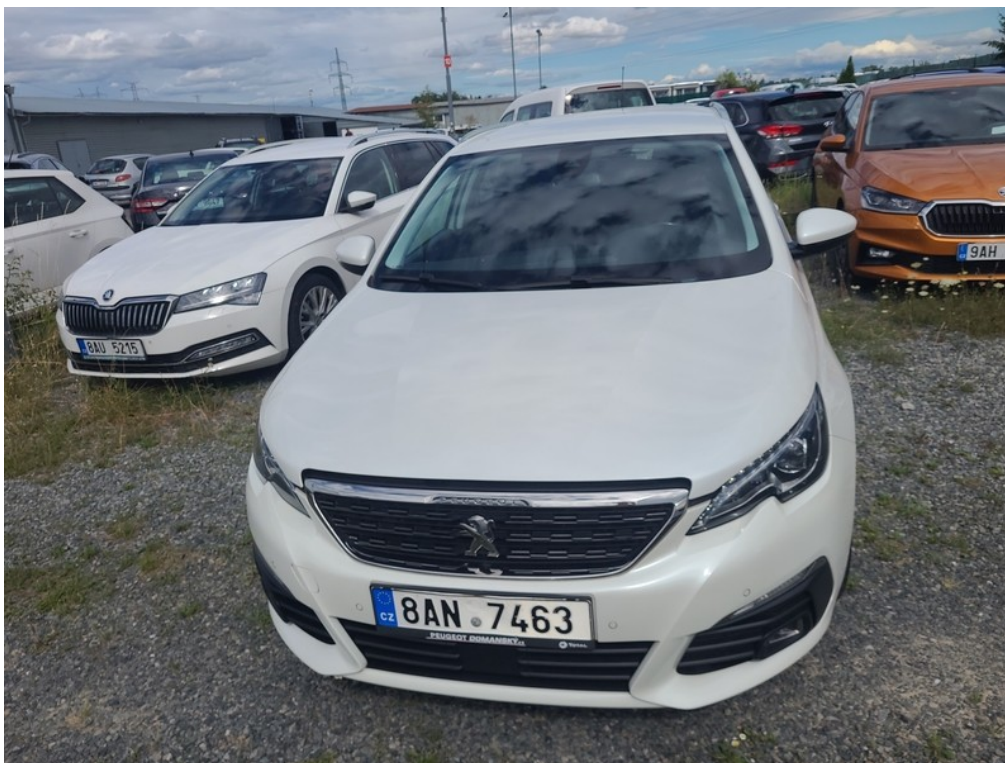
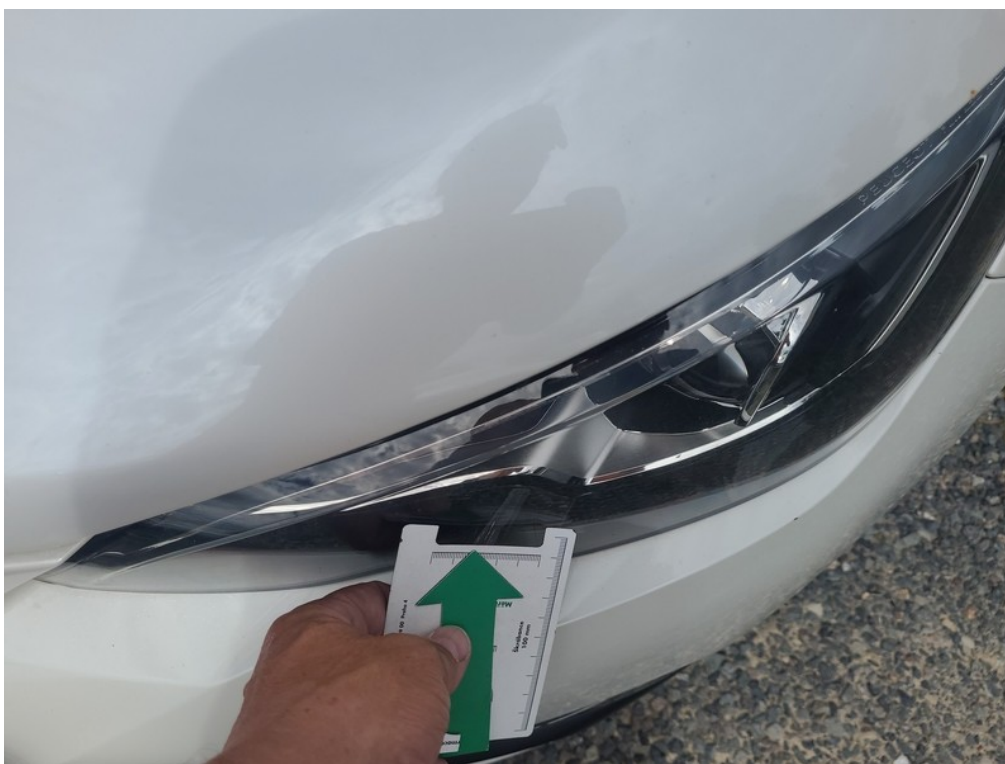
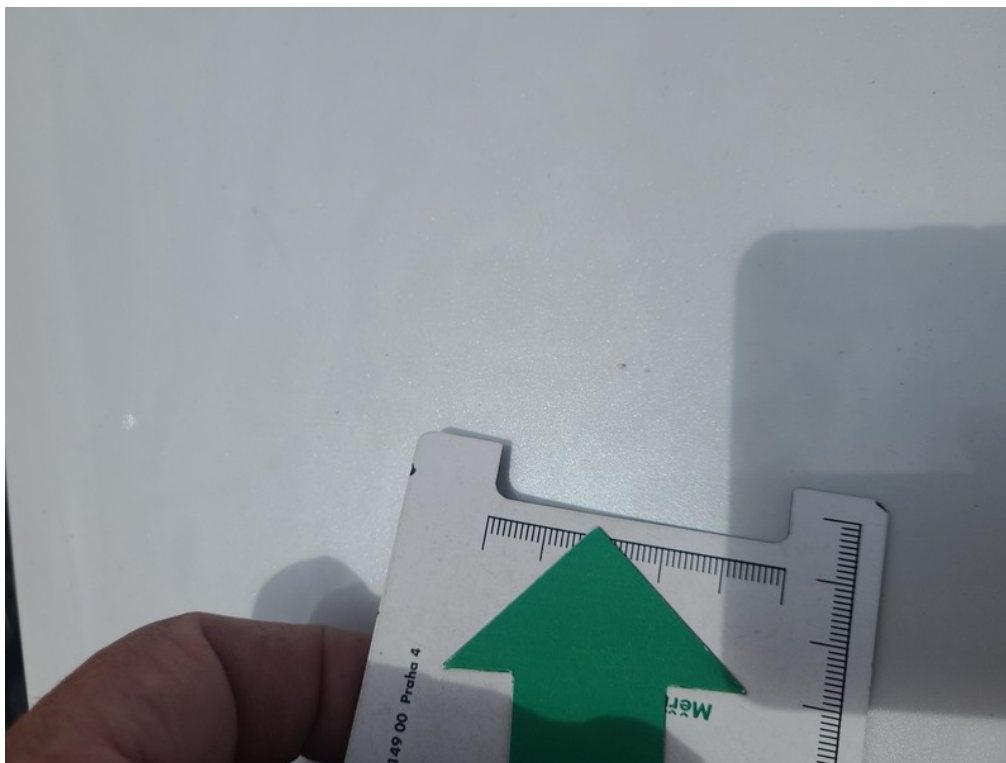
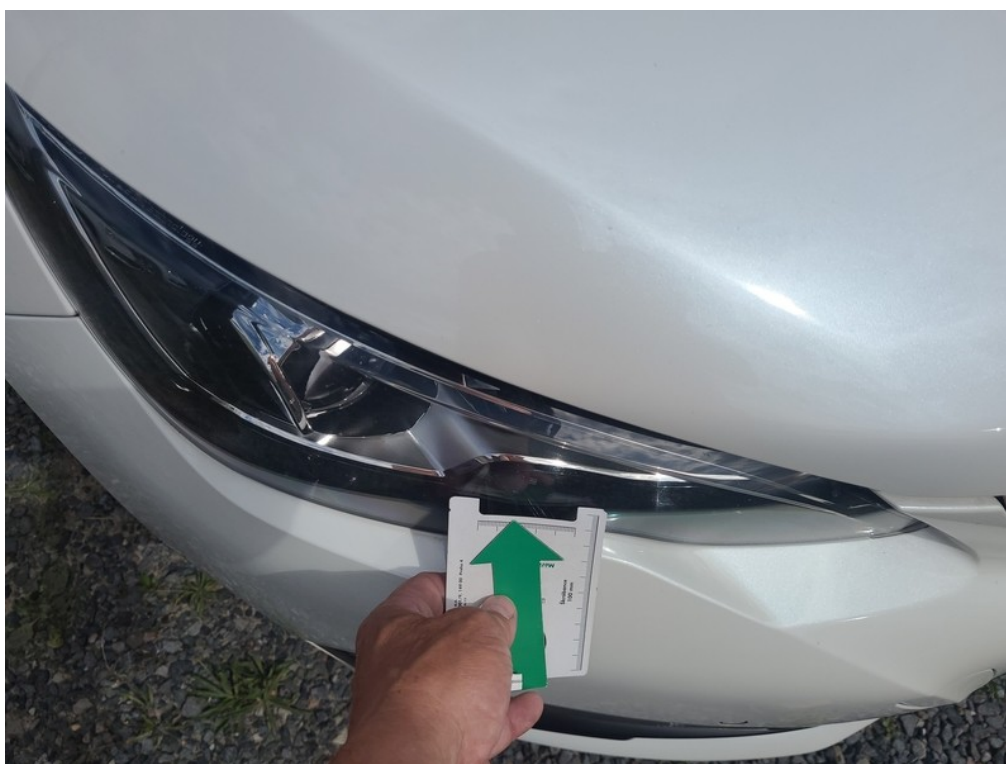
| P.č. | Poškozený díl | Druh poškození |
|---|---|---|
| 28 | Přední část vozidla | Poškození od odletujícího kamení |

**28** Přední část vozidla - Poškození od odletujícího kamení  
Umístění: Ostatní

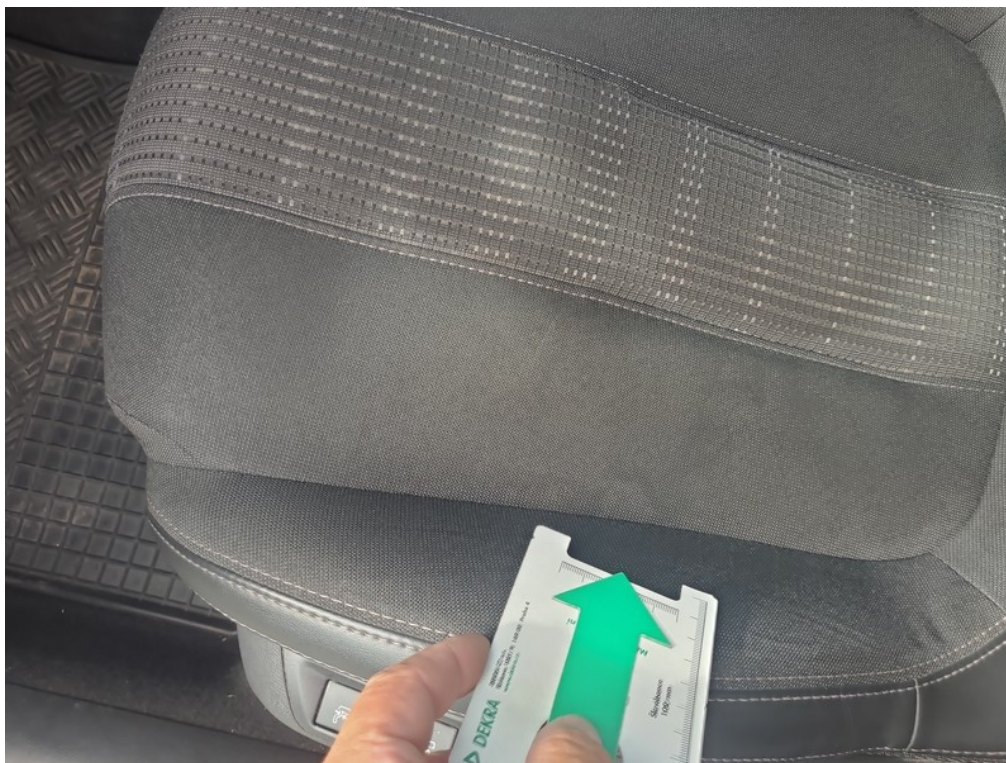
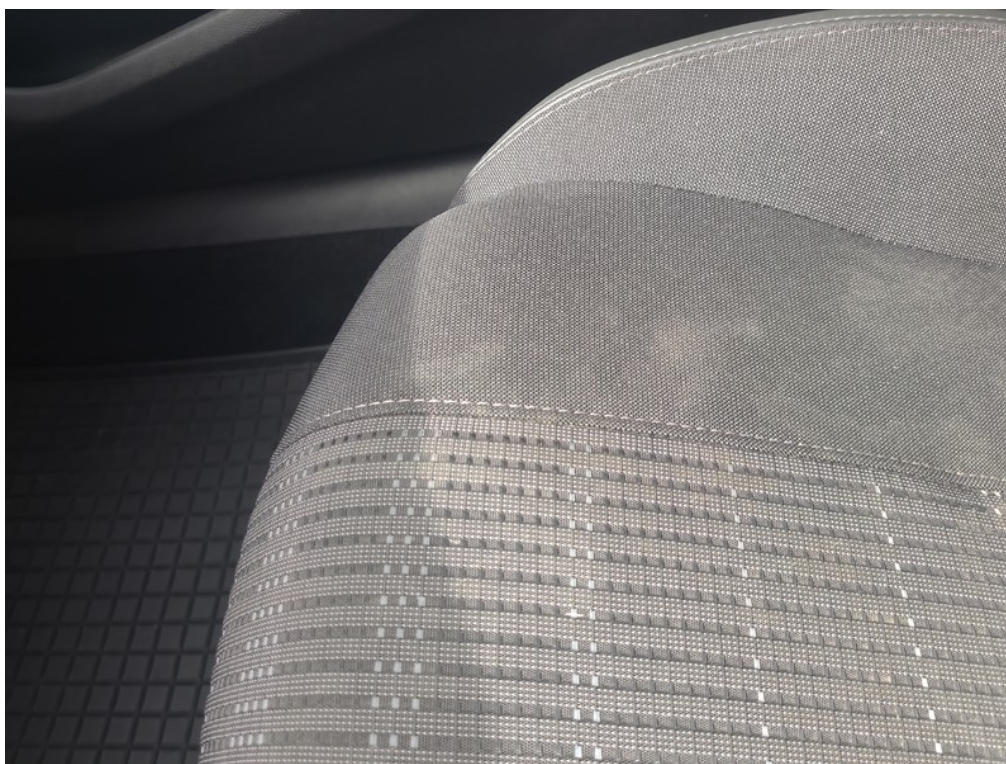
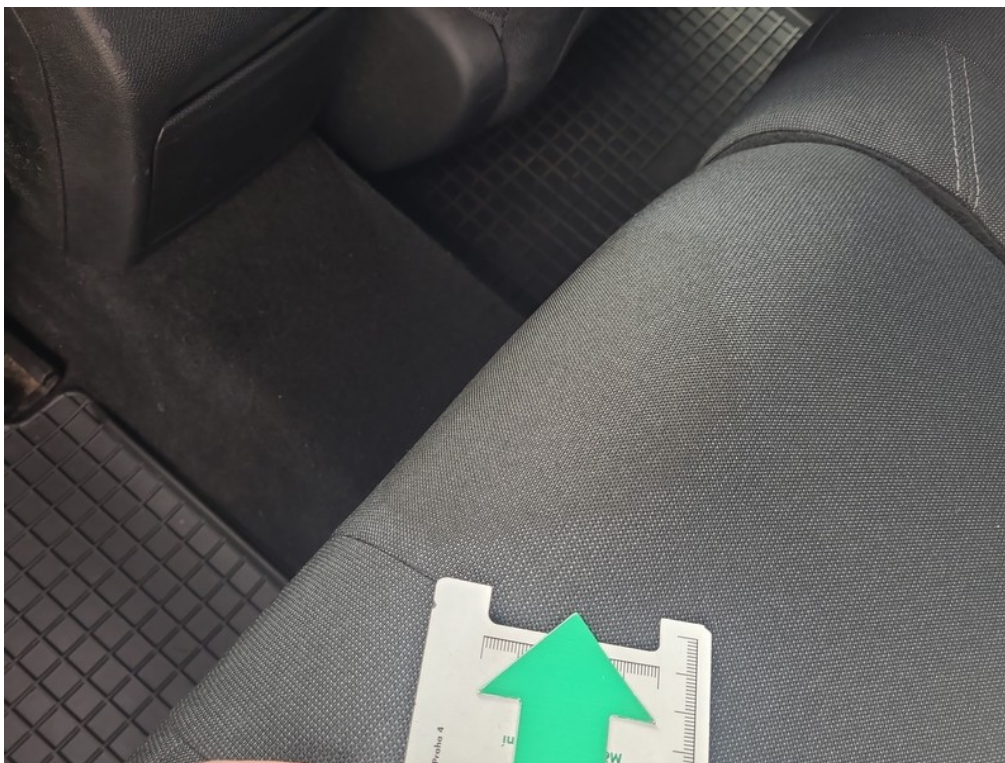
| P.č. | Poškozený díl | Druh poškození |
|---|---|---|
| 29 | Interiér | Znečištěno |

**29** Interiér - Znečištěno  
Umístění:

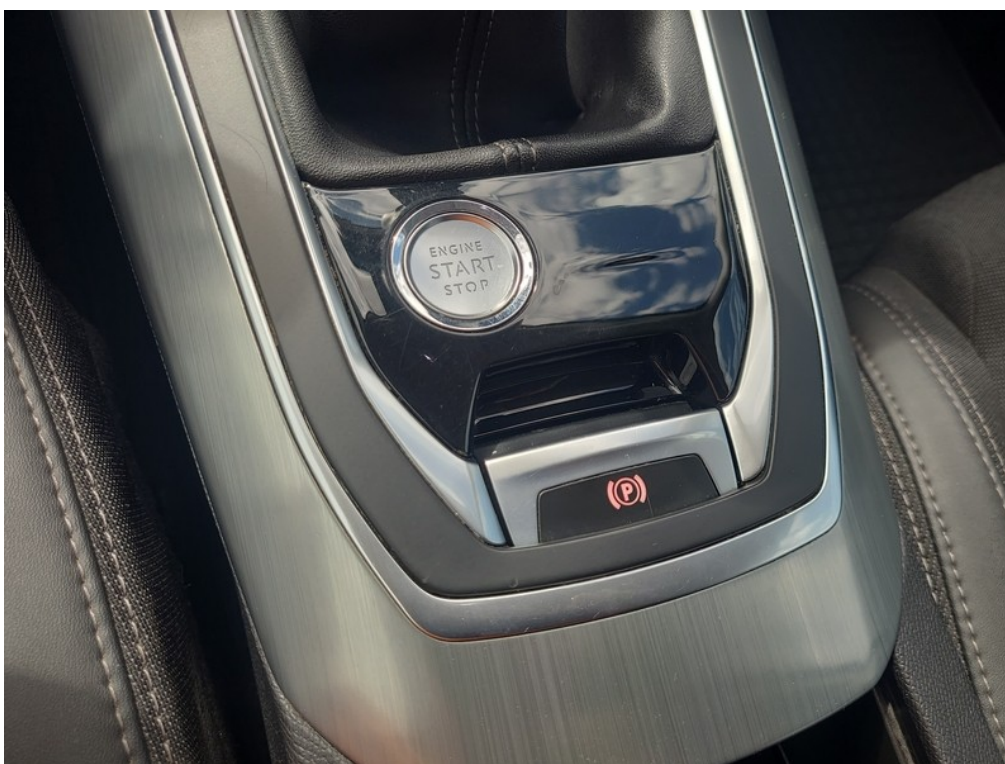
| P.č. | Poškozený díl | Druh poškození |
|---|---|---|
| 30 | Parkovací brzda | Závada |

**30** Parkovací brzda - Závada  
Umístění:

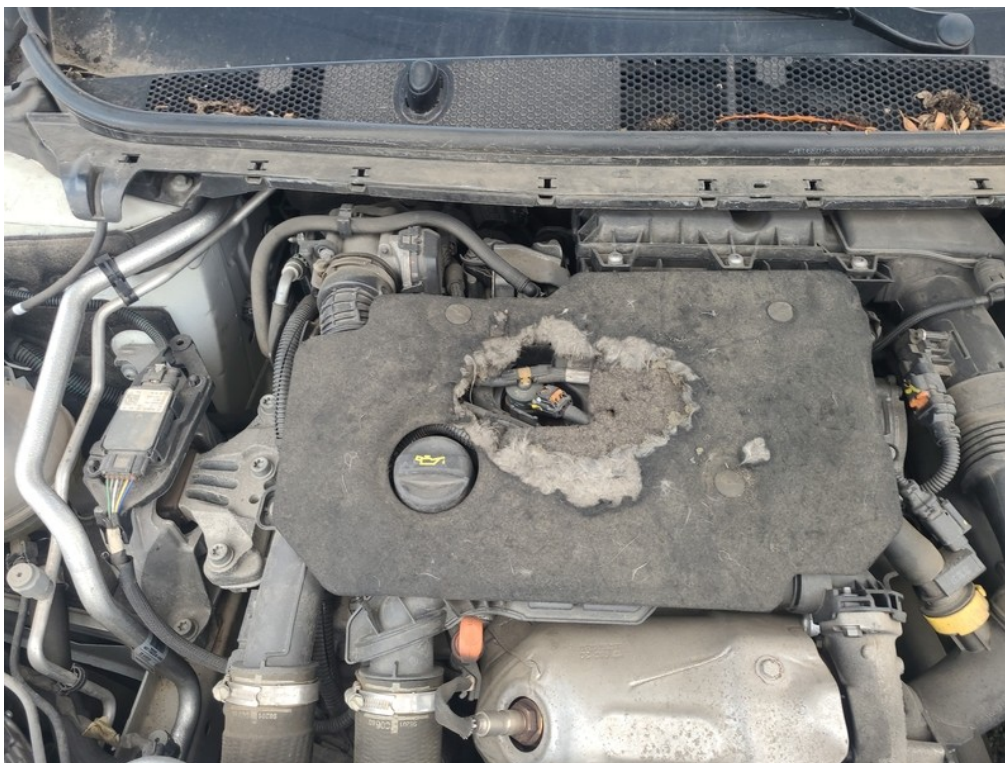
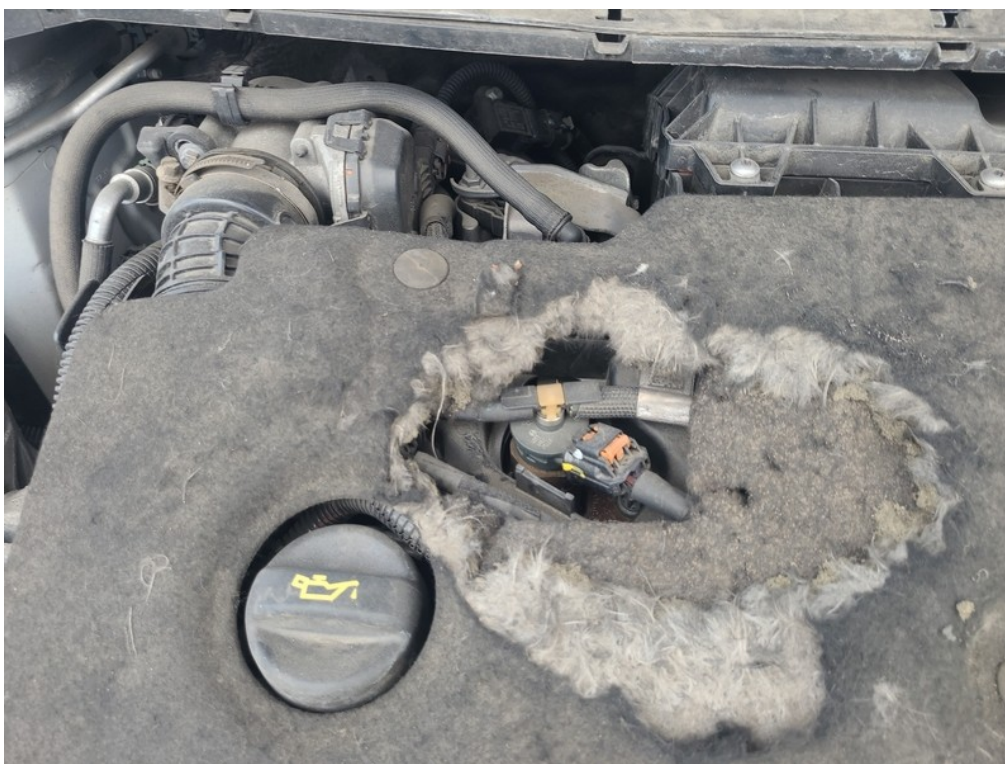
| P.č. | Poškozený díl | Druh poškození |
|---|---|---|
| 31 | Horní kryt motoru | Prasklina |

**31** Horní kryt motoru - Prasklina  
Umístění:

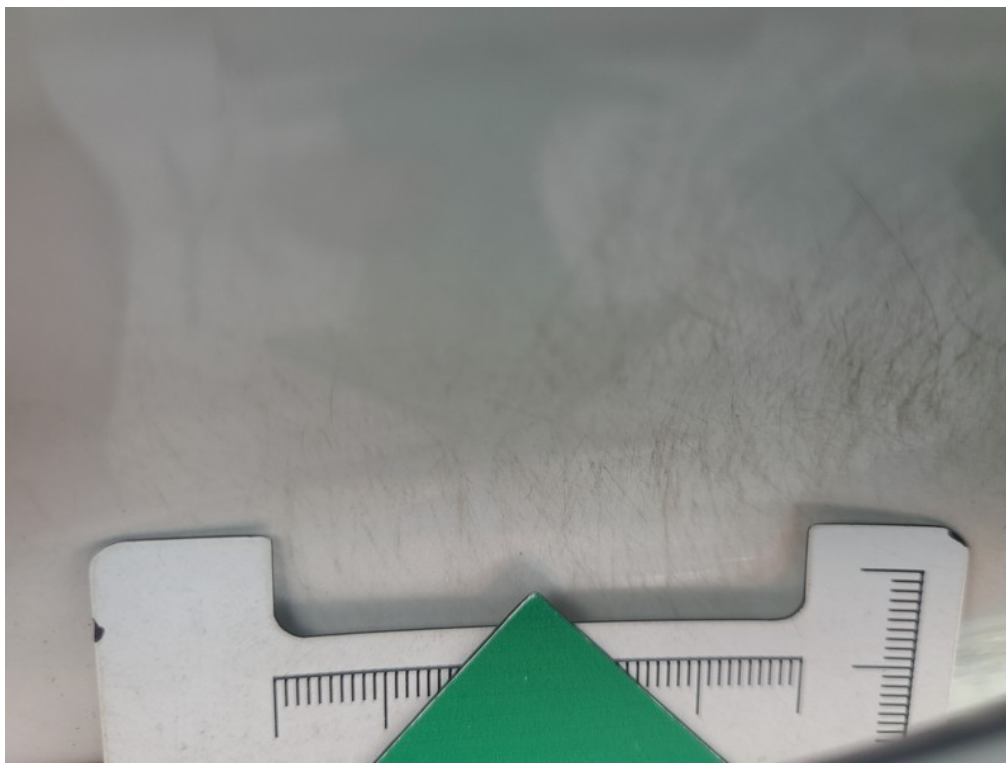
| P.č. | Poškozený díl | Druh poškození |
|---|---|---|
| 33 | Celková plocha karoserie | Škrábance |

**33** Celková plocha karoserie - Škrábance  
Umístění:
