## Inname rapport

**Order nummer:** 0000000850265-NL876  
**Inspectie locatie:** Veluwezoom 4 , 1327 AG ALMERE  
**Inspectie datum:** 30.06.2025  
**Kenteken:** H-121-VD

#### Peugeot 308 SW;Hatchback;Petrol;Manual;Black

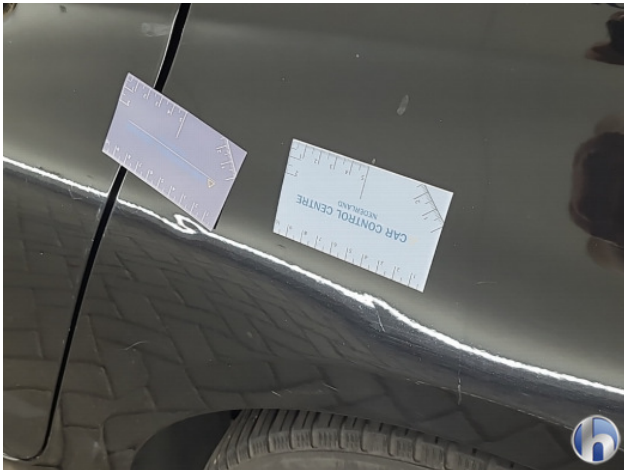
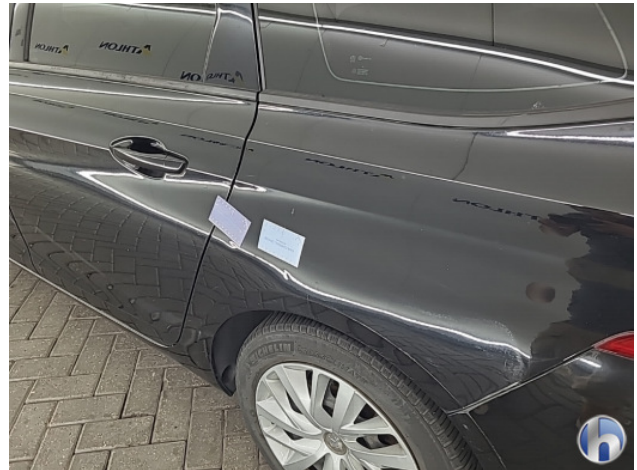
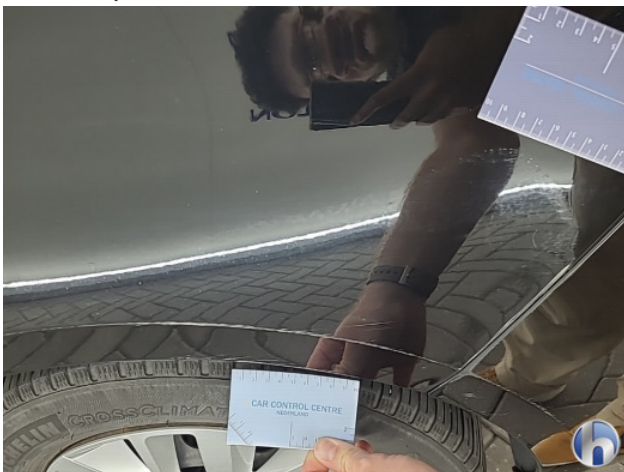
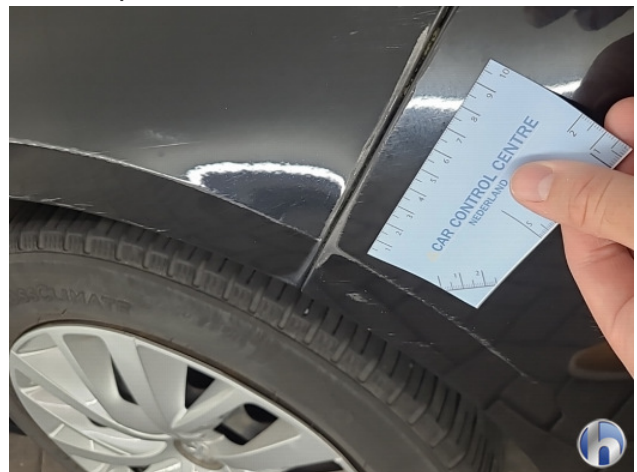
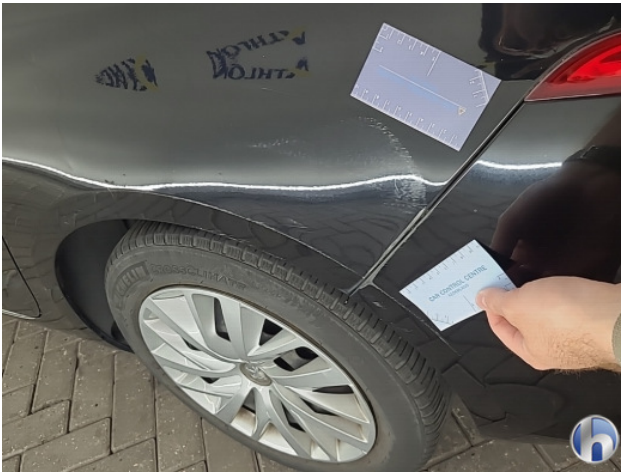
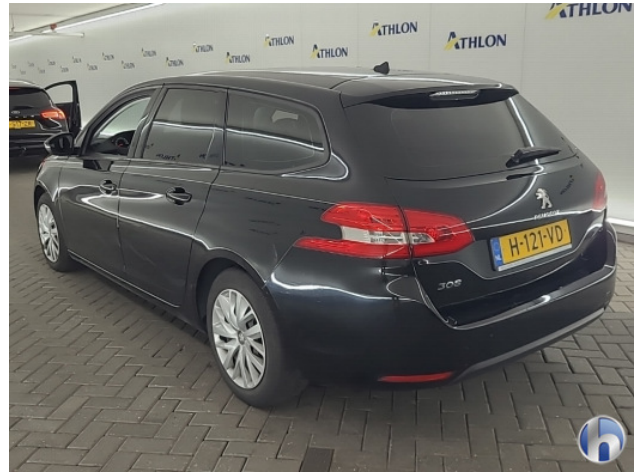
1. Zijwand - achter - Links  
Krassen - Spuiten

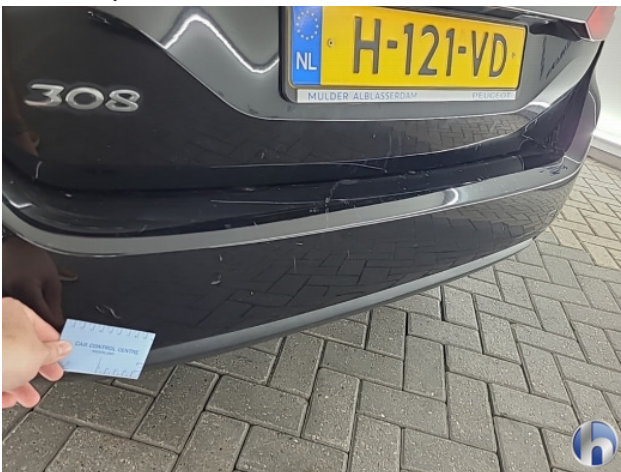
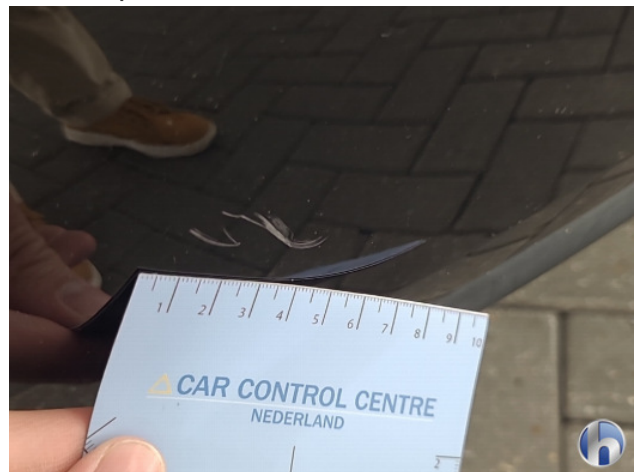
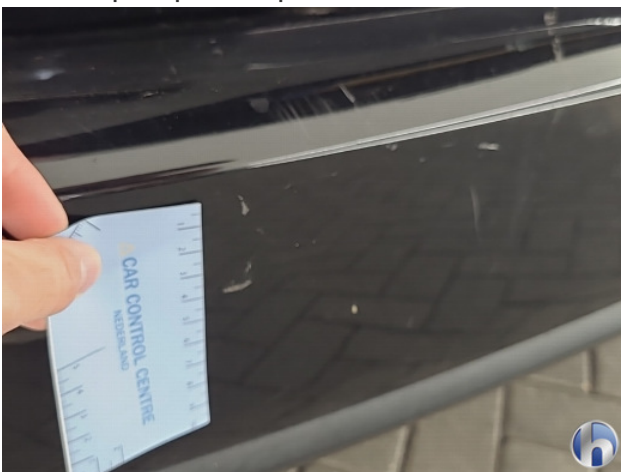
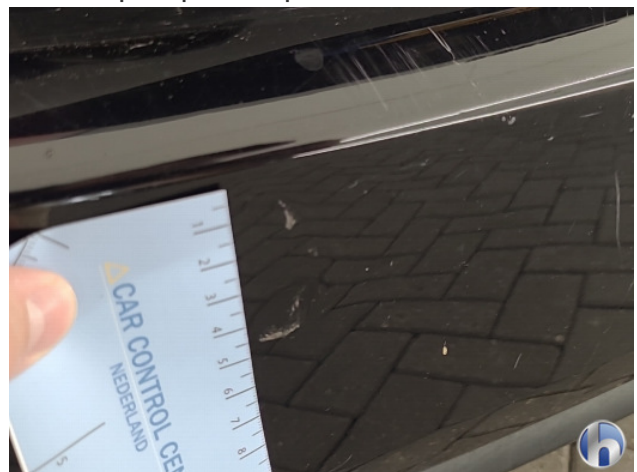
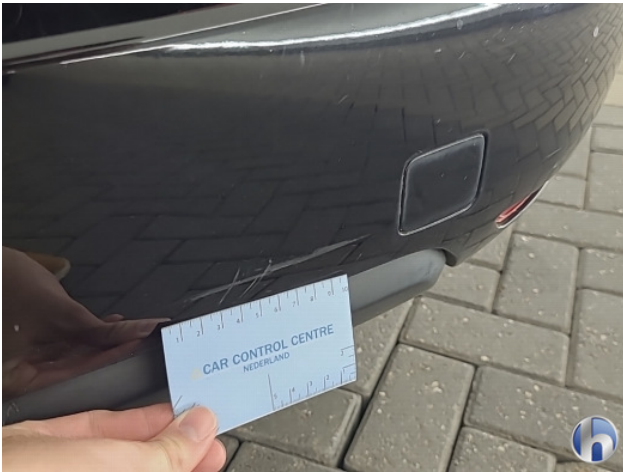
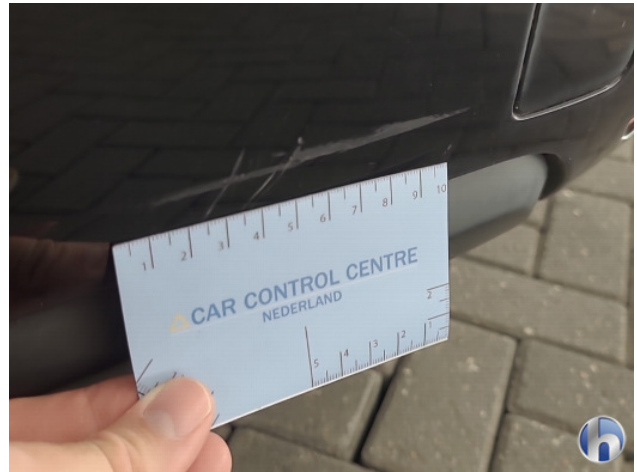
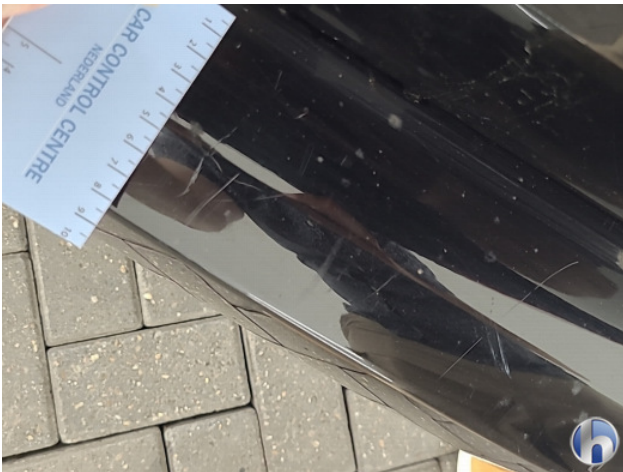
2. Achterbumper  
Krassen - Spot Repair/Deelreparatie

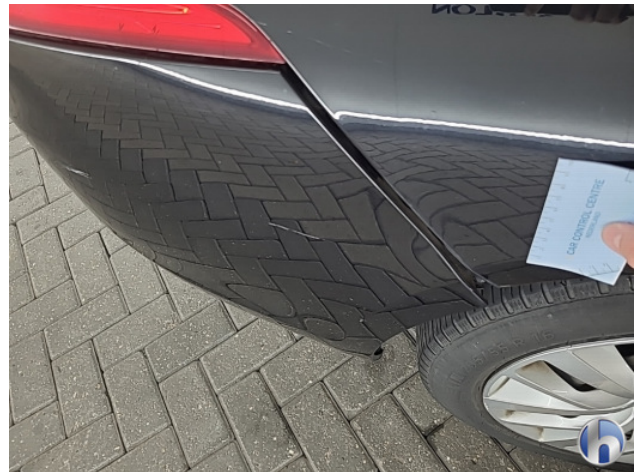
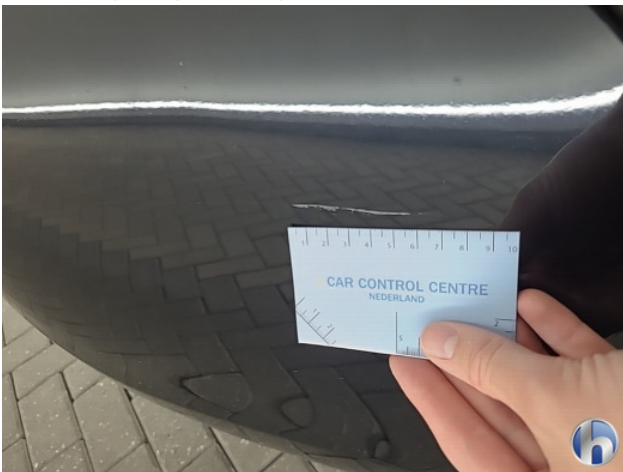
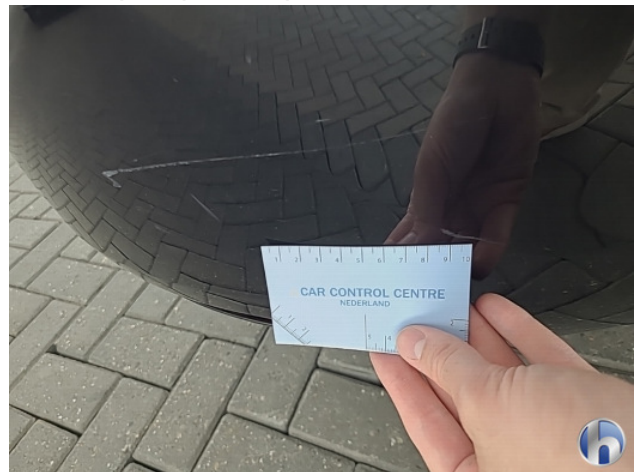
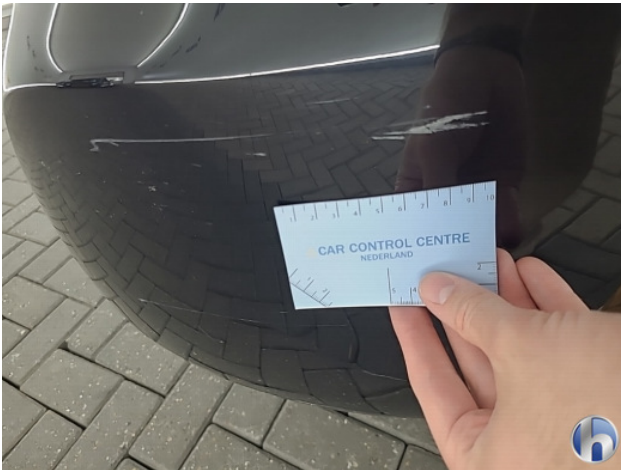
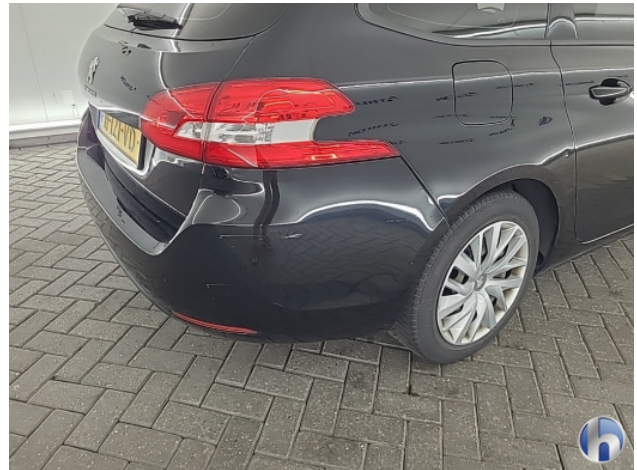
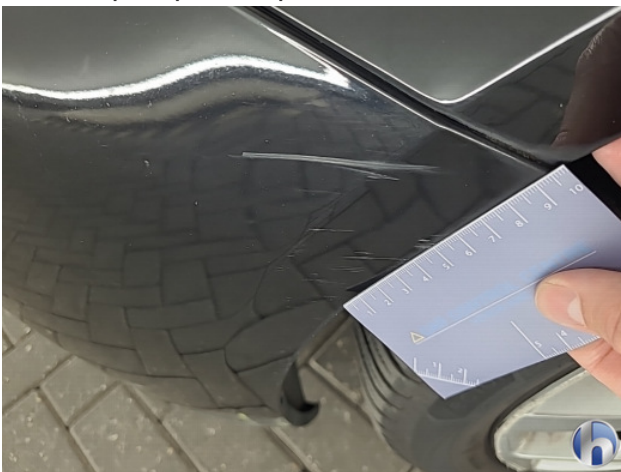
3. Achterbumper  
Krassen - Spot Repair/Deelreparatie

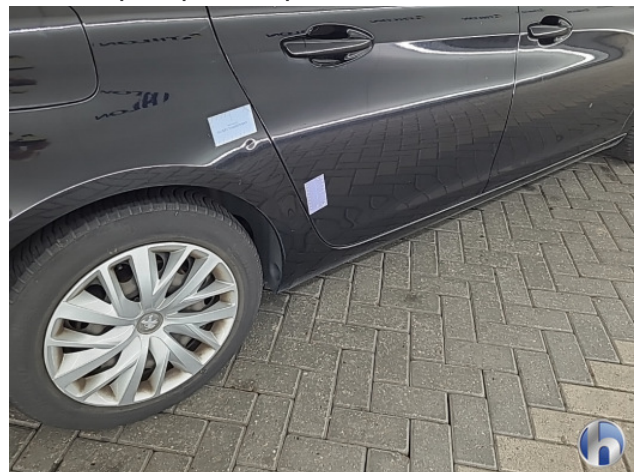
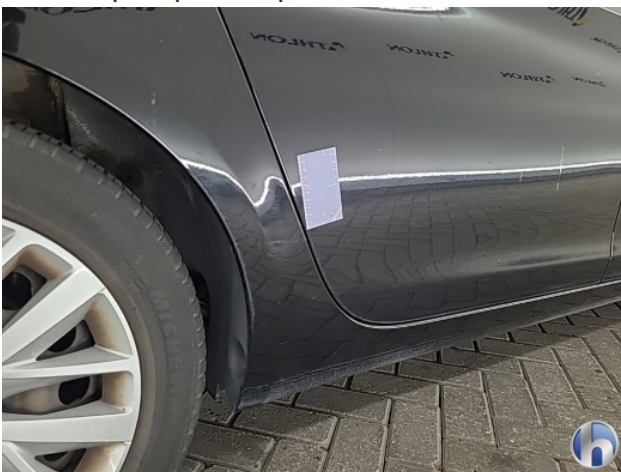
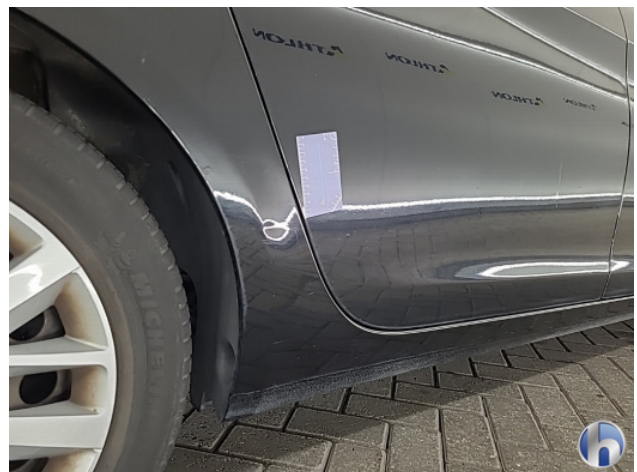
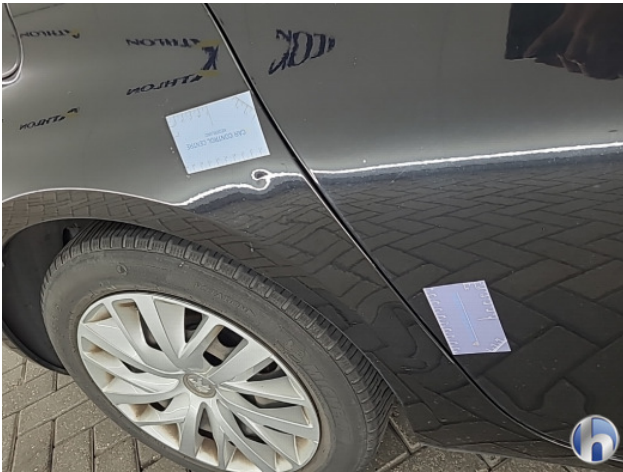
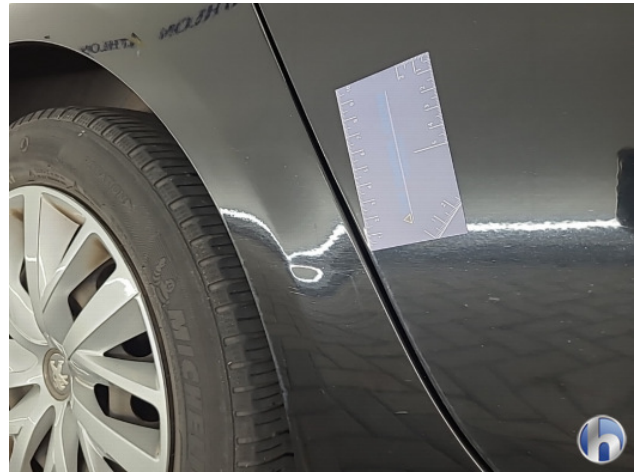
4. Zijwand - achter - rechts  
Deuk/deuken - Herstellen

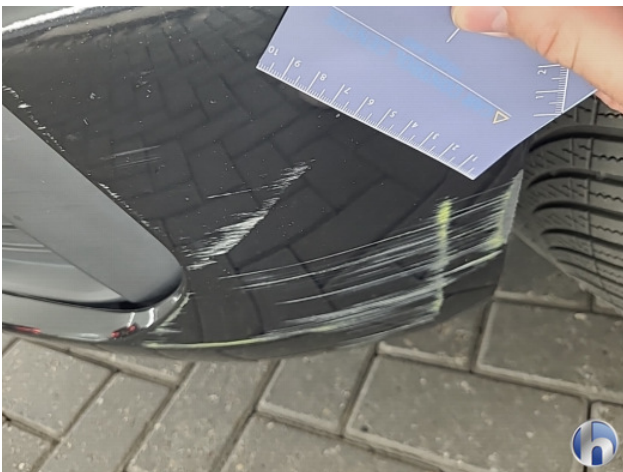
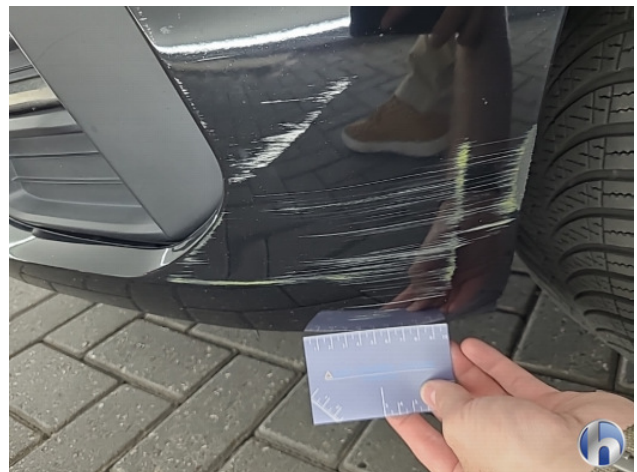
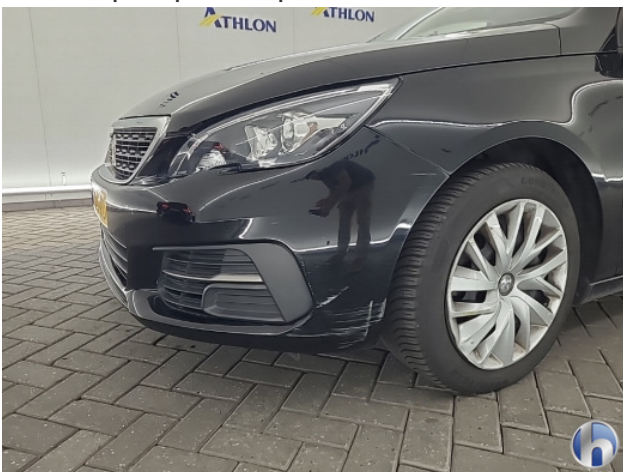
5. Voorbumper  
Krassen - Spot Repair/Deelreparatie

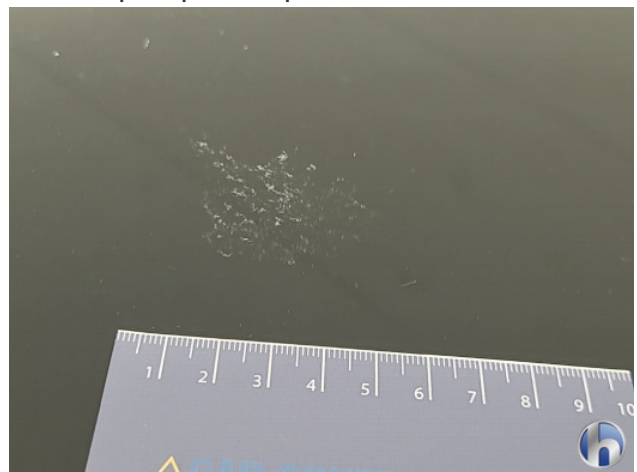
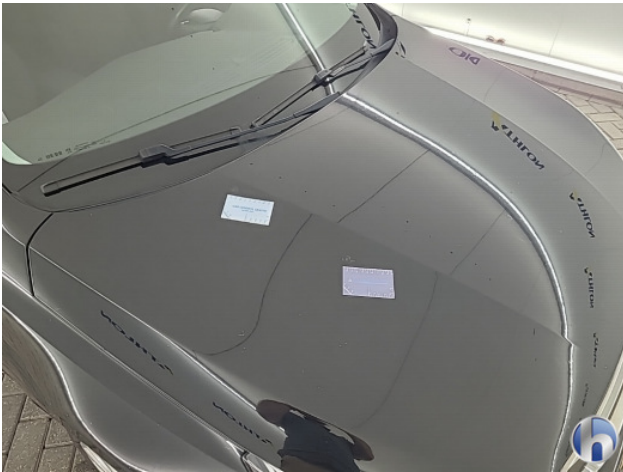
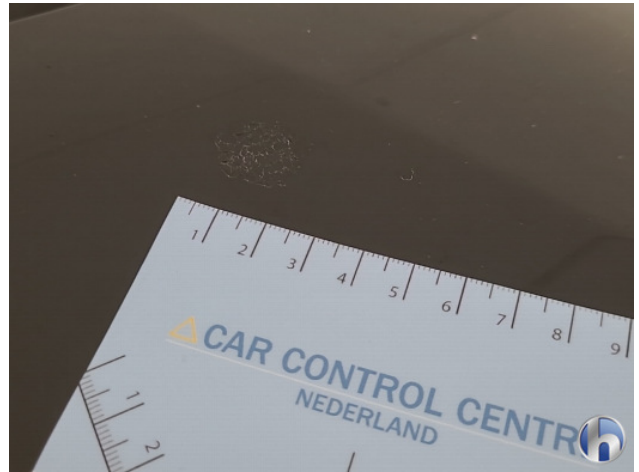
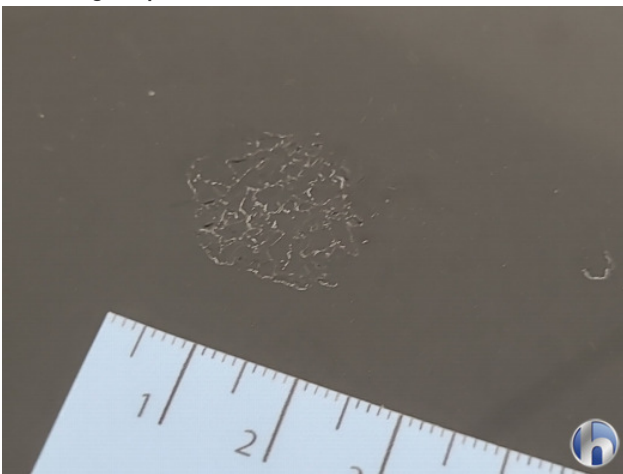
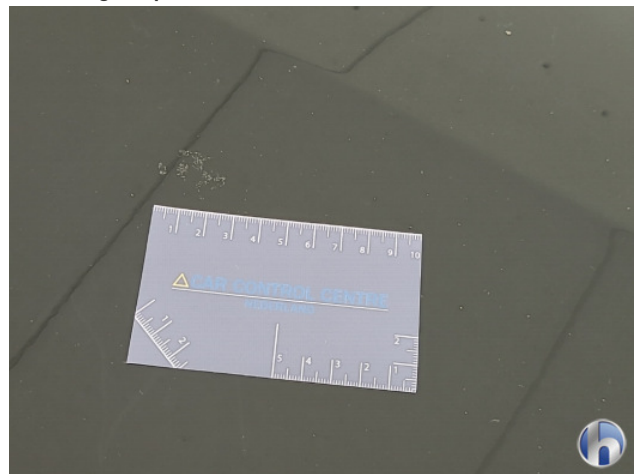
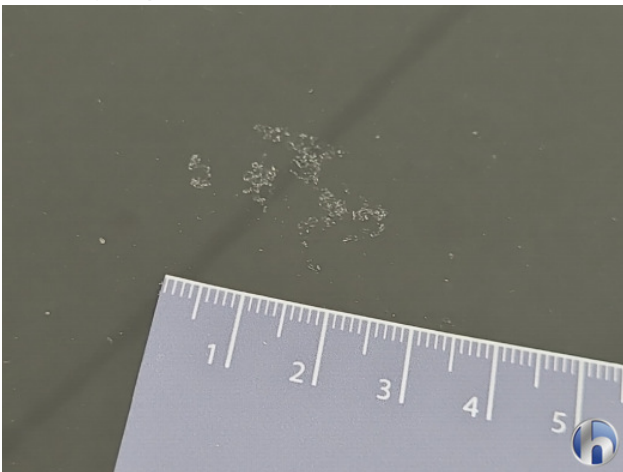
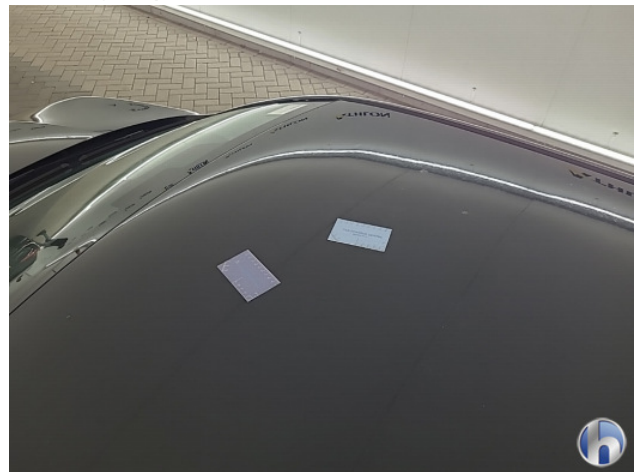
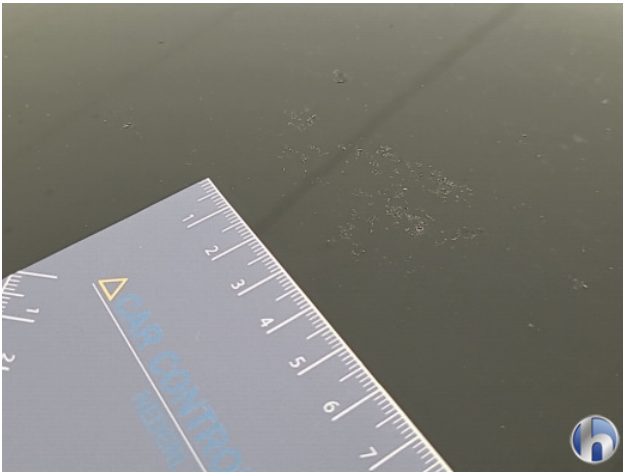
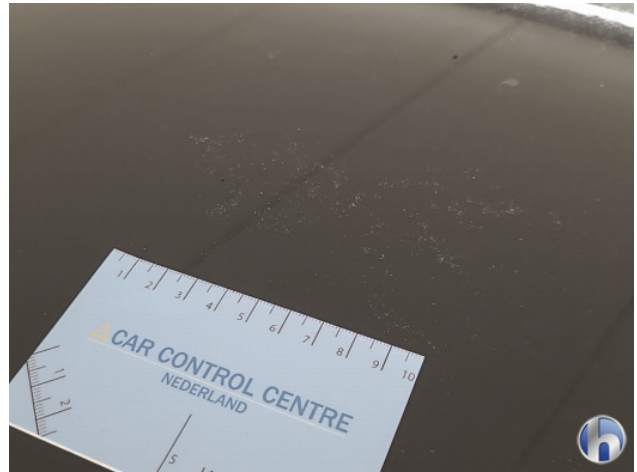
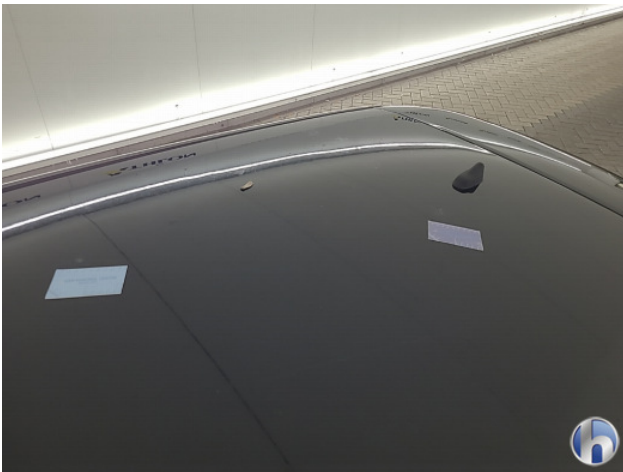
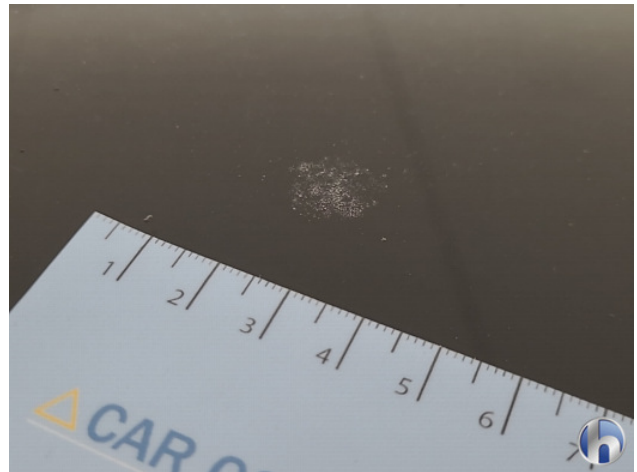
6. Ingebrande vogelpoep  
Beschadigd - Spuiten

6. Ingebrande vogelpoep  
**Beschadigd - Spuiten**

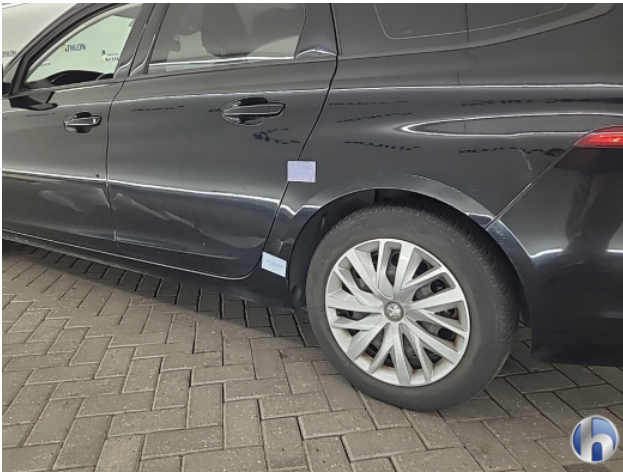
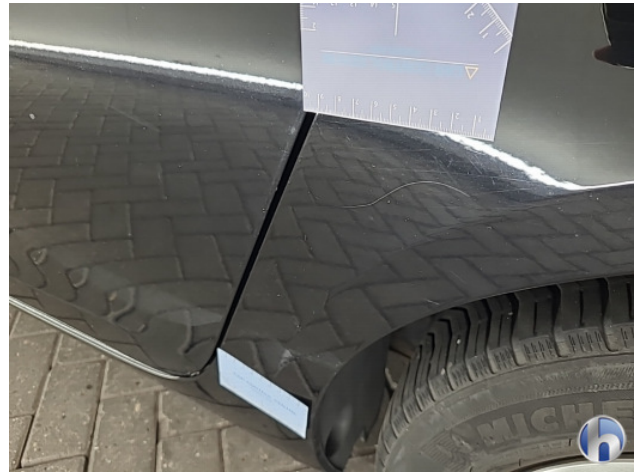
1. Diverse  
Gebruikssporen - Aanvaardbaar
