**DEKRA CZ a.s.**

**ÚDAJE O VOZIDLE**

| RZ: | <b>8AH1931</b> | VIN: | VF3MRHNSMLS160697 |
| Model vozidla: | Peugeot 3008 (2016) | Provedení: | 3008 1.2PTech130 ACTIVE SS |

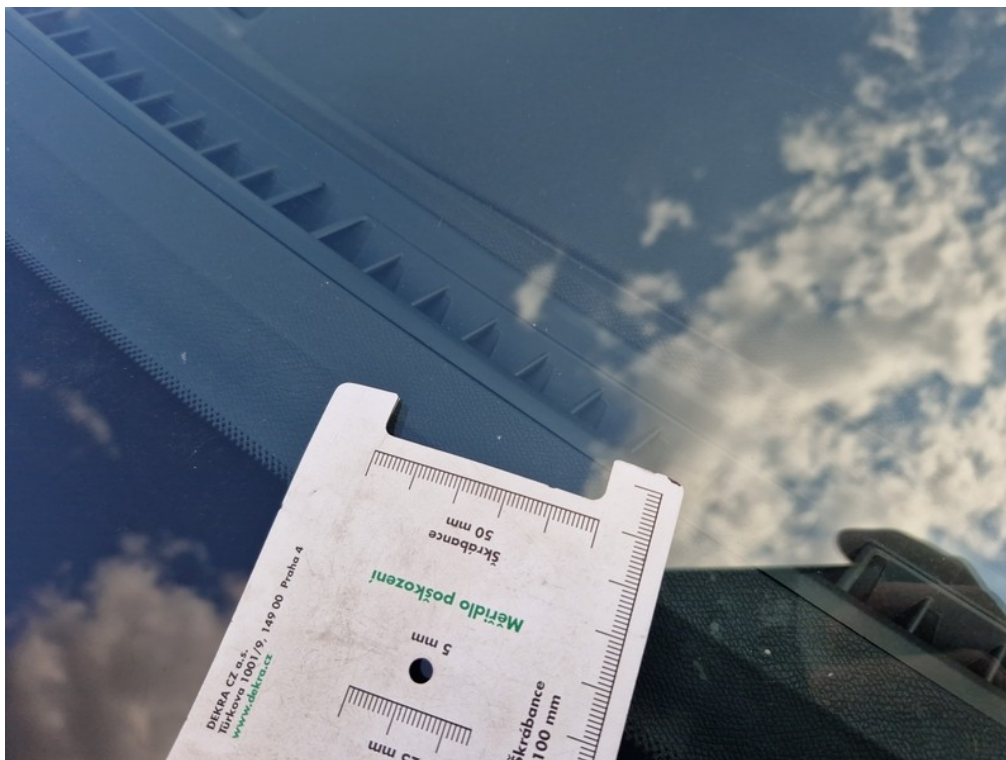
| P.č. | Poškozený díl | Druh poškození |
|---|---|---|
| 1 | Čelní sklo | Poškození od odletujícího kamení |

**1 Čelní sklo - Poškození od odletujícího kamení**  
Umístění: Exteriér (vnější prostor)

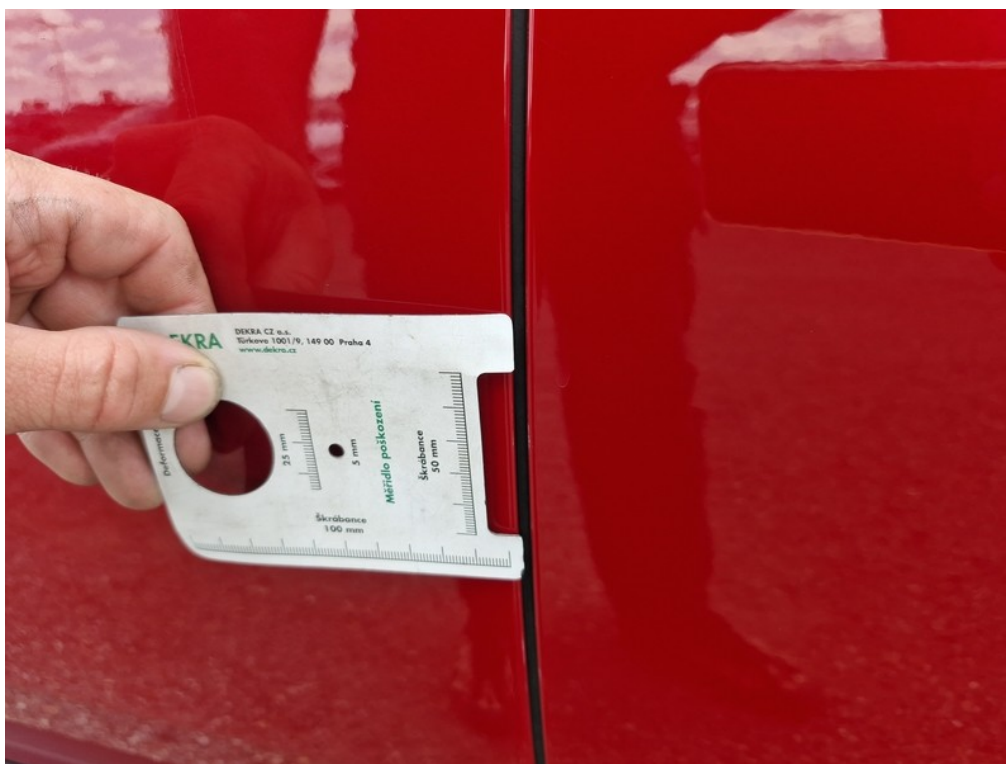
| P.č. | Poškozený díl | Druh poškození |
|---|---|---|
| 2 | Hrana LP dveří | Škrábance |

**2 Hrana LP dveří - Škrábance**  
Umístění: Exteriér (vnější prostor)

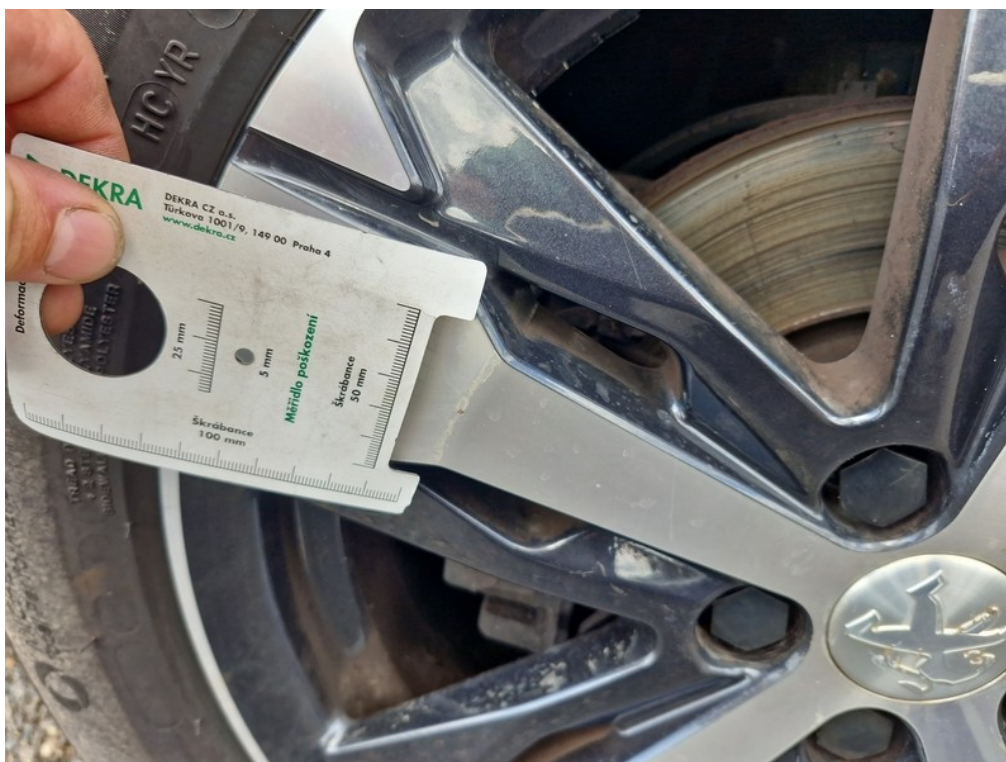
| P.č. | Poškozený díl | Druh poškození |
|---|---|---|
| 3 | Disk LP kola | Škrábance |

**3 Disk LP kola - Škrábance**  
Umístění:

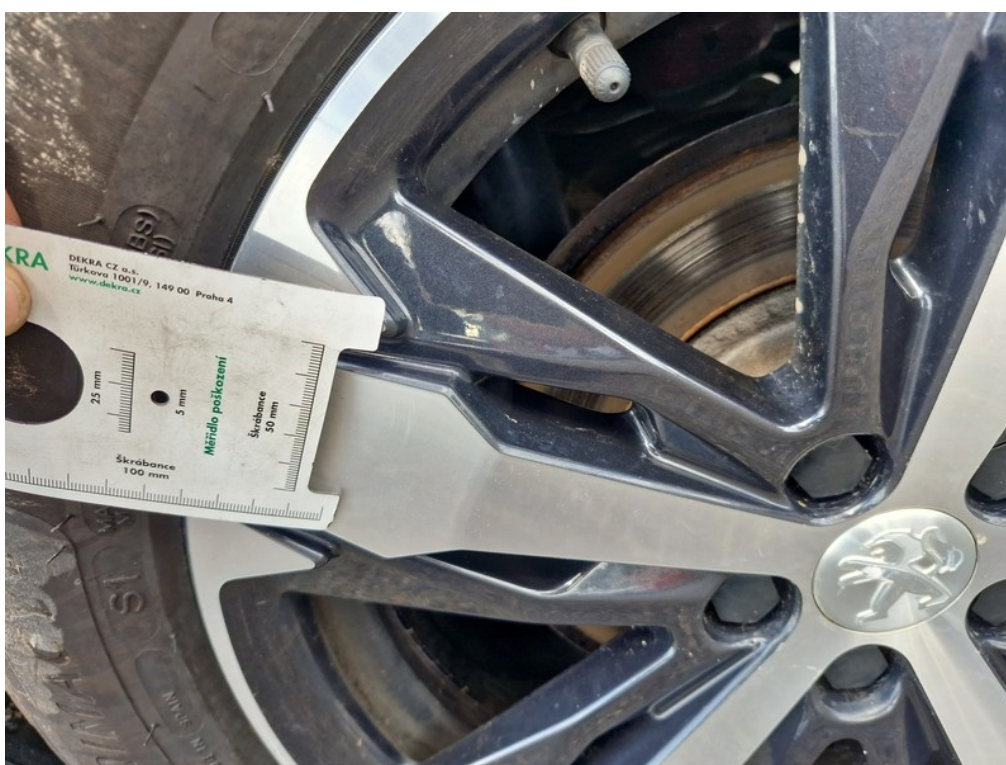
| P.č. | Poškozený díl | Druh poškození |
|---|---|---|
| 4 | Disk LZ kola | Škrábance |

**4 Disk LZ kola - Škrábance**  
Umístění:

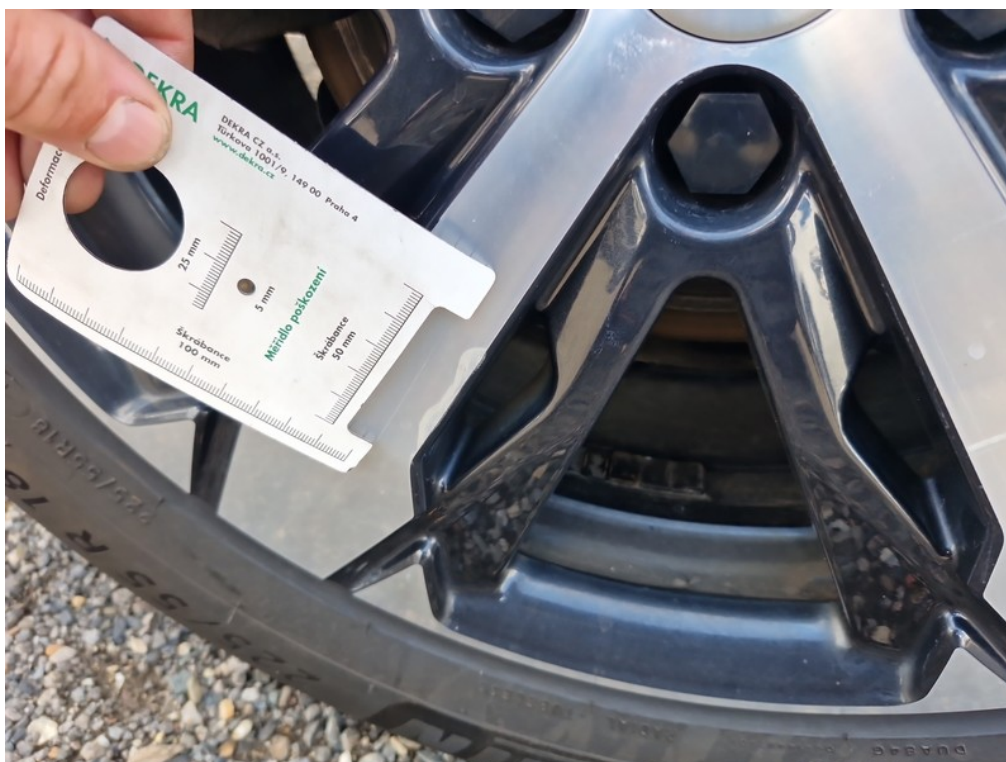
| P.č. | Poškozený díl | Druh poškození |
|---|---|---|
| 5 | Disk PZ kola | Škrábance |

**5 Disk PZ kola - Škrábance**  
Umístění:

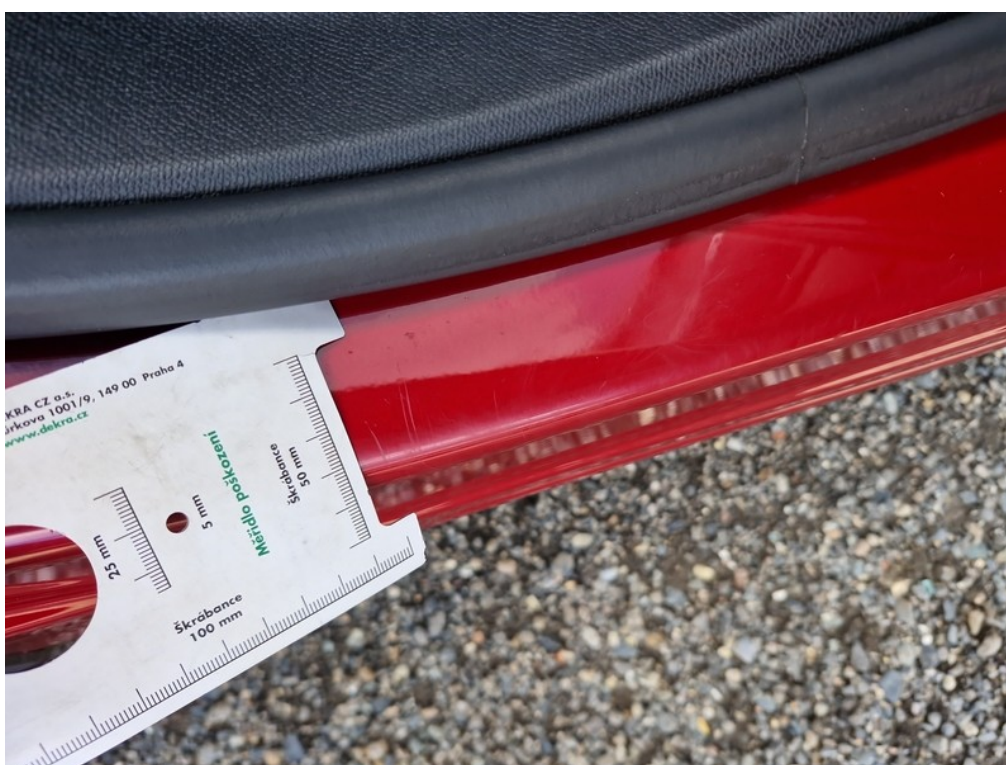
| P.č. | Poškozený díl | Druh poškození |
|---|---|---|
| 6 | Práh pravý | Škrábance |

**6 Práh pravý - Škrábance**  
Umístění:

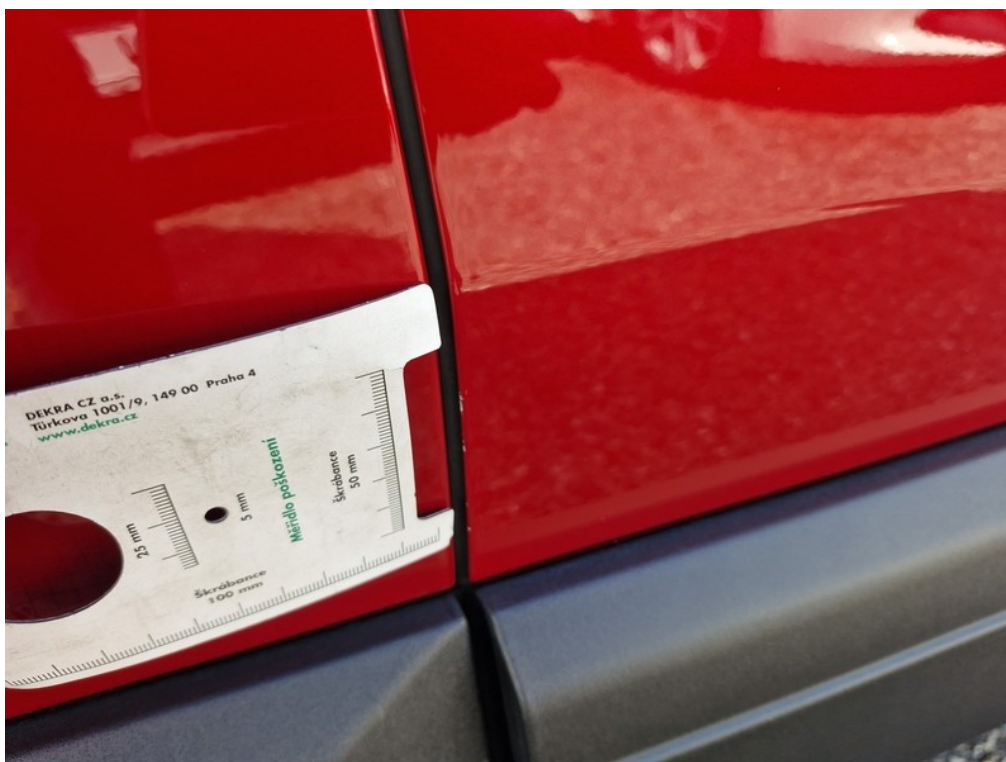
| P.č. | Poškozený díl | Druh poškození |
|---|---|---|
| 7 | Hrana PP dveří | Škrábance |

**7 Hrana PP dveří - Škrábance**  
Umístění:

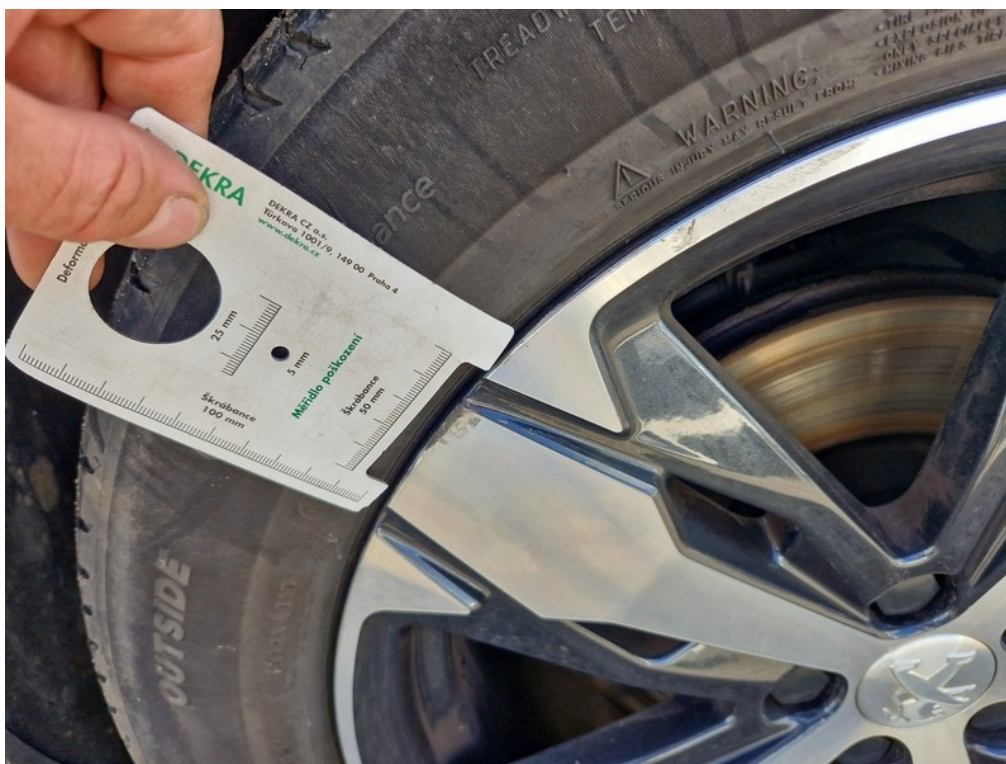
| P.č. | Poškozený díl | Druh poškození |
|---|---|---|
| 8 | Disk PP kola | Škrábance |

**8 Disk PP kola - Škrábance**  
Umístění:

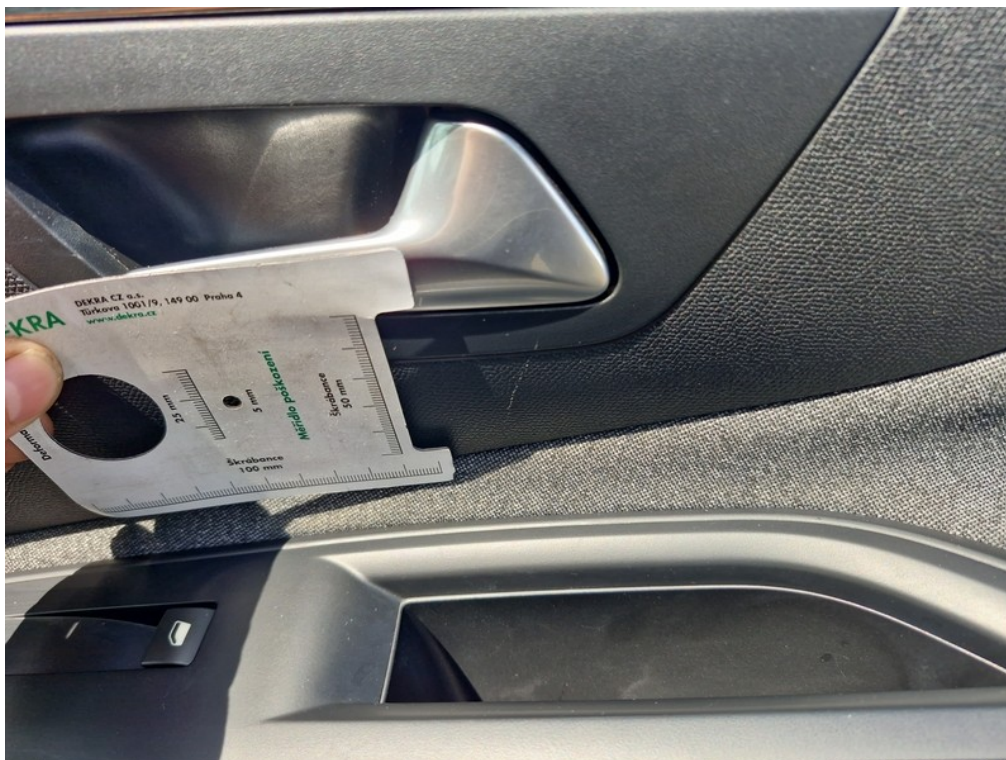
| P.č. | Poškozený díl | Druh poškození |
|---|---|---|
| 9 | Výplň PP dveří | Škrábance |

**9 Výplň PP dveří - Škrábance**  
Umístění:

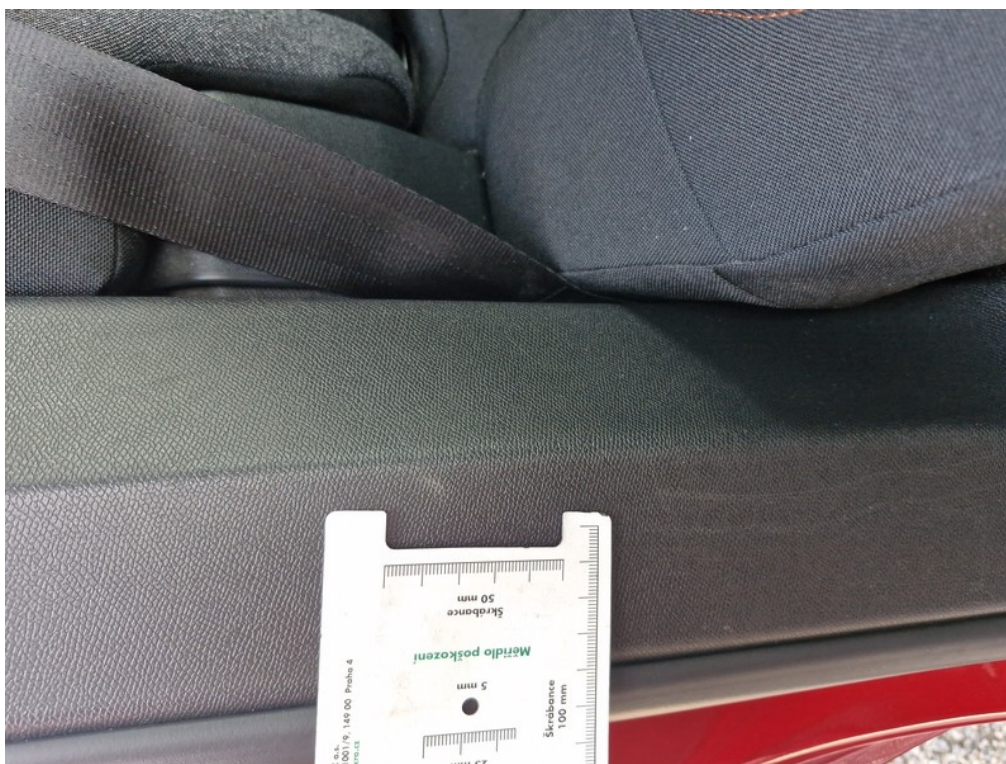
| P.č. | Poškozený díl | Druh poškození |
|---|---|---|
| 10 | Vnitřní kryt pravého C-sloupku dolní | Škrábance |

**10 Vnitřní kryt pravého C-sloupku dolní - Škrábance**  
Umístění:

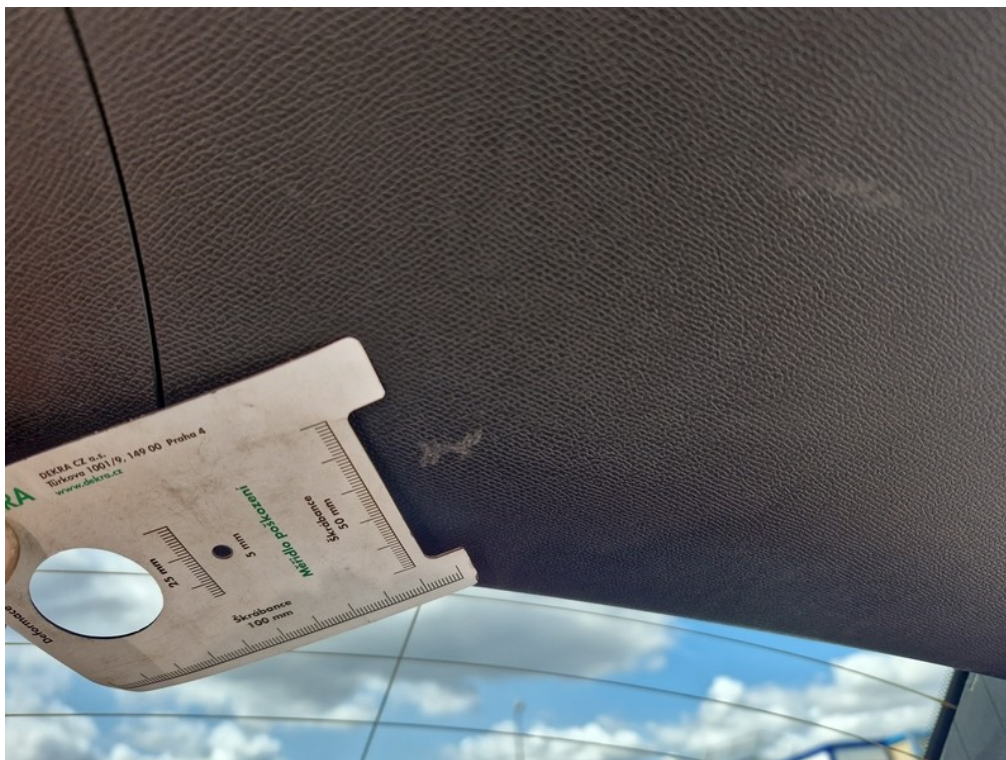
| P.č. | Poškozený díl | Druh poškození |
|---|---|---|
| 11 | Plastový kryt víka zav. prostoru | Škrábance |

**11** **Plastový kryt víka zav. prostoru - Škrábance**  
Umístění: Interiér (vnitřní prostor)

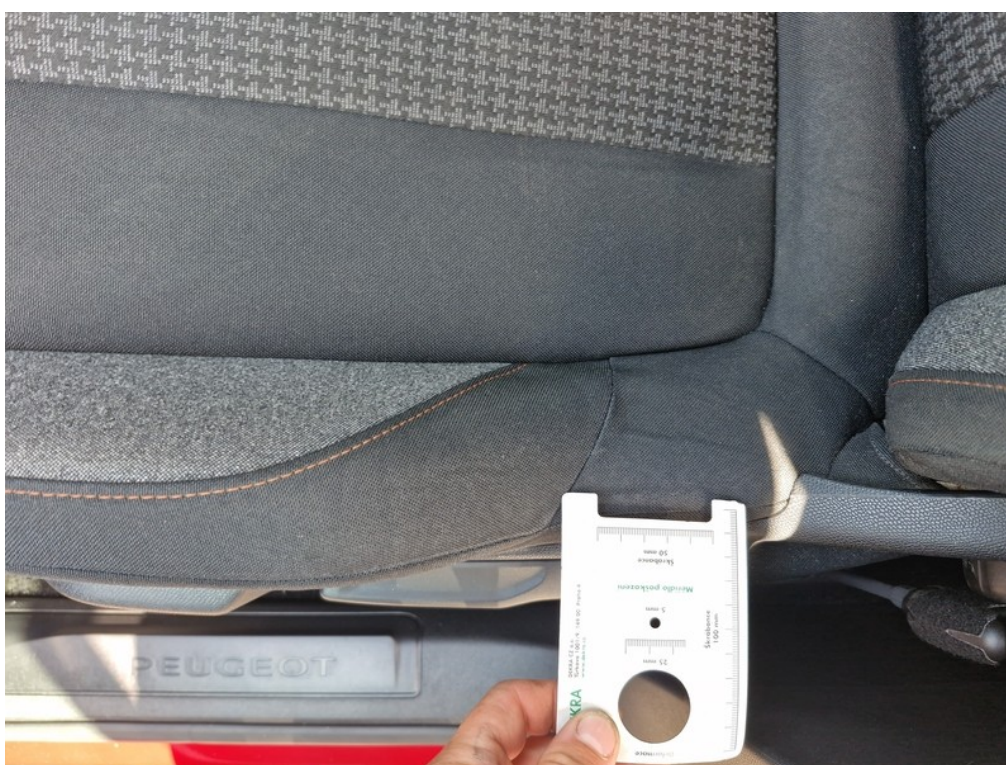
| P.č. | Poškozený díl | Druh poškození |
|---|---|---|
| 12 | Potah sedáku sedadla řidiče | Opotřebení |

**12** **Potah sedáku sedadla řidiče - Opotřebení**  
Umístění: Interiér (vnitřní prostor)

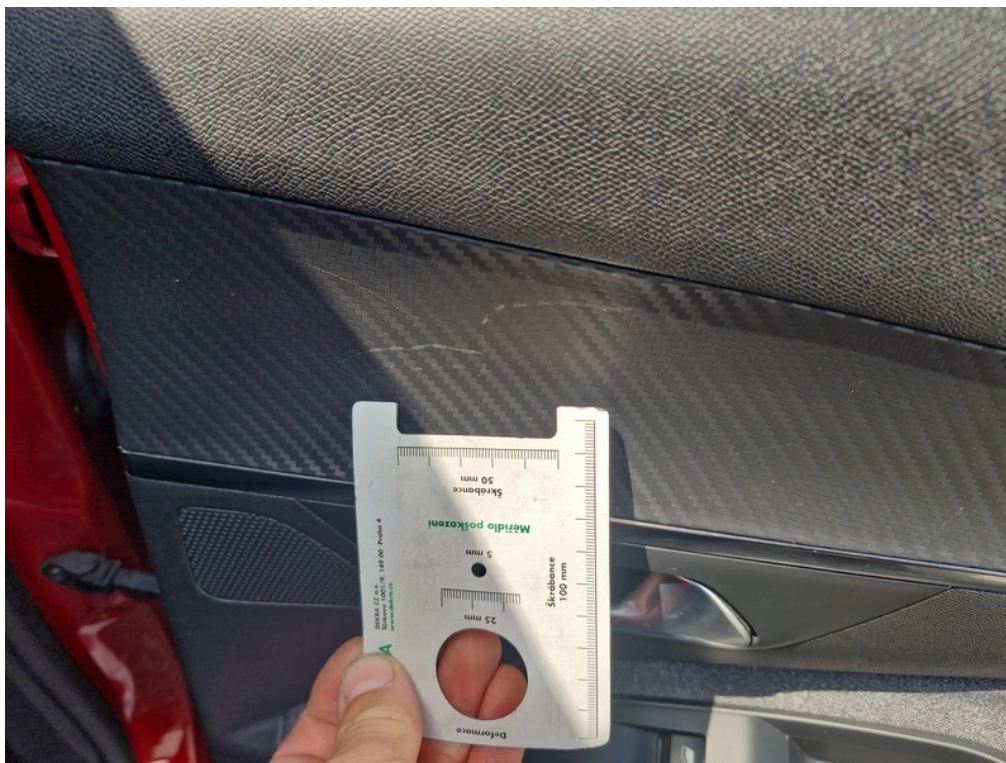
| P.č. | Poškozený díl | Druh poškození |
|---|---|---|
| 13 | Výplň PZ dveří | Škrábance |

**13 Výplň PZ dveří - Škrábance**  
Umístění:

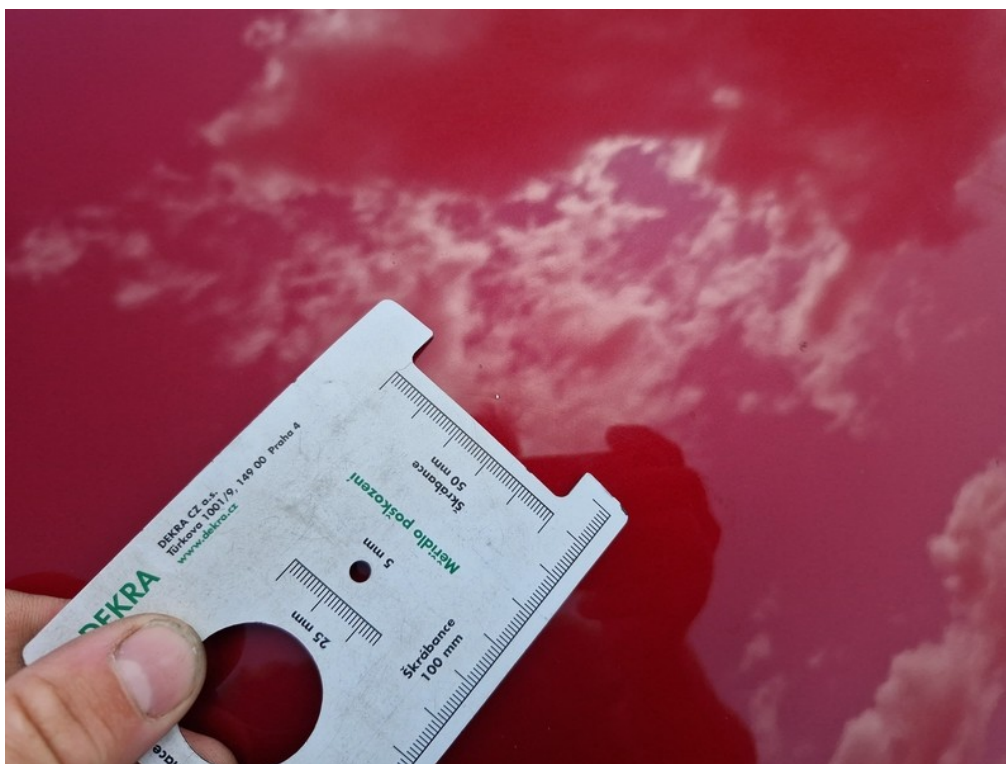
| P.č. | Poškozený díl | Druh poškození |
|---|---|---|
| 14 | Přední část vozidla | Poškození od odletujícího kamení |

**14 Přední část vozidla - Poškození od odletujícího kamení**  
Umístění:

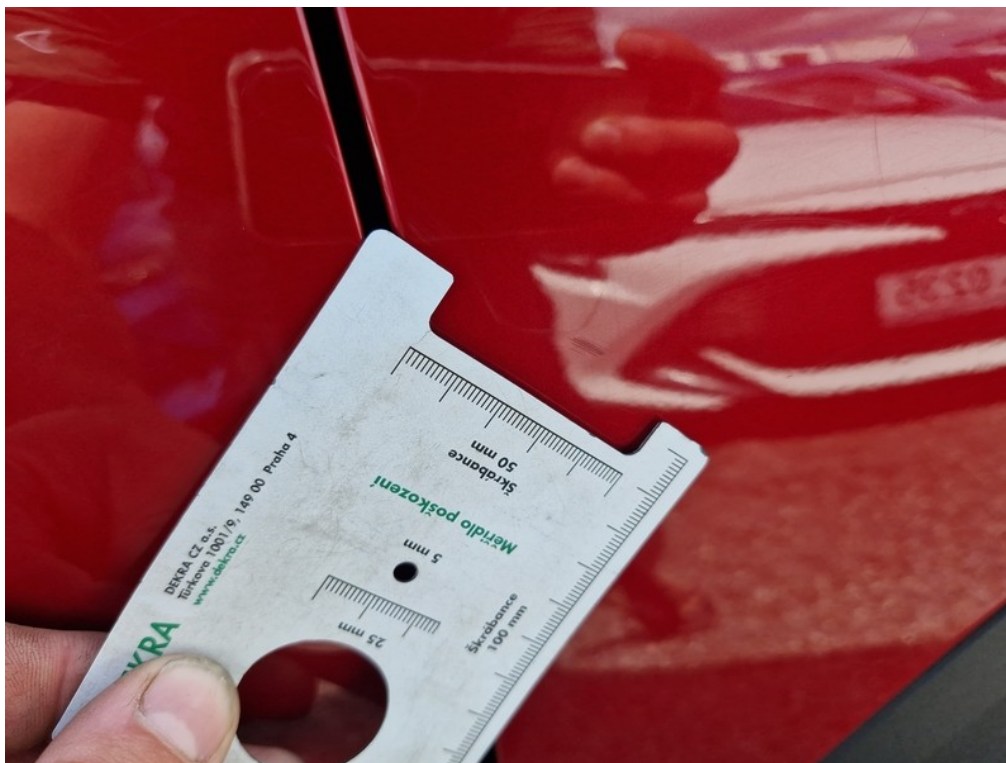
| P.č. | Poškozený díl | Druh poškození |
|---|---|---|
| 15 | Celková plocha karoserie | Škrábance |

**15** Celková plocha karoserie - Škrábance  
Umístění: Ostatní
