## Condizione Relazione

Numero di rapporto: 0000000824862-IT867  
Targa: GC880HS

#### Peugeot Expert; Cargo van; Diesel; Manual; White

Data e luogo Perizia: 20.02.2025 VENEZIA

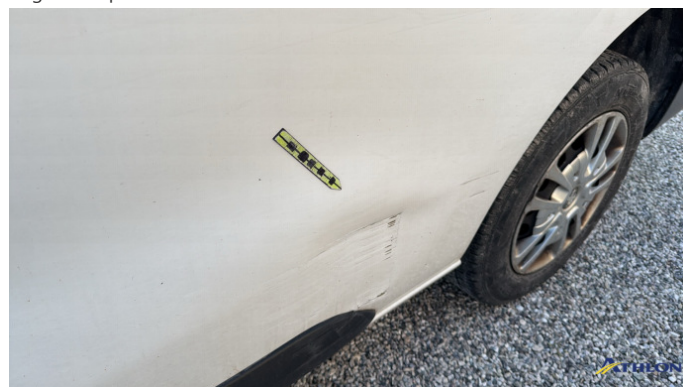
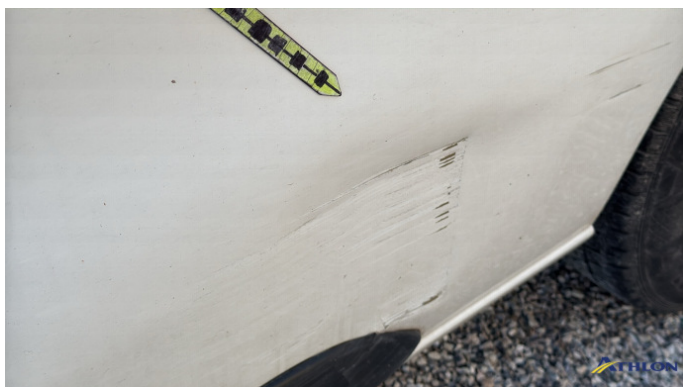
1. parete laterale - posteriore - sinistra  
1 ammaccatura

1. parete laterale - posteriore - sinistra  
**1 ammaccatura**

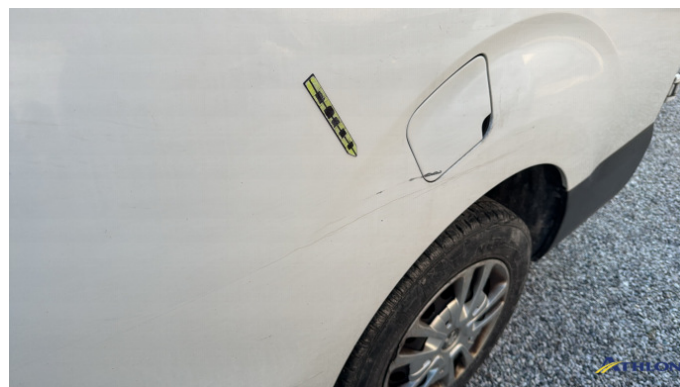
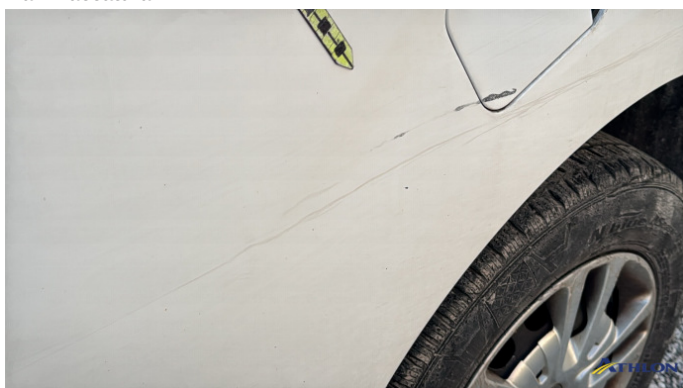
2. parete laterale - posteriore - sinistra  
**Graffio/Rigature**

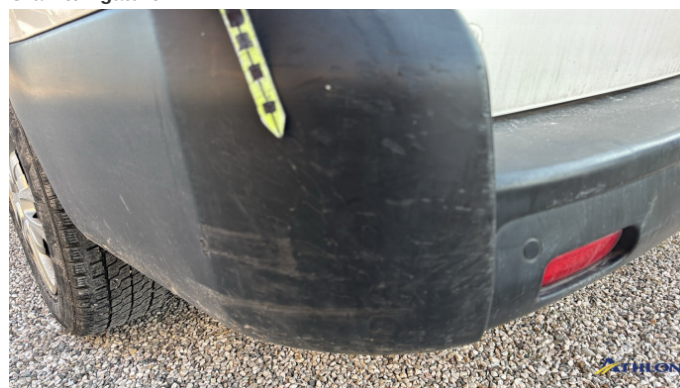
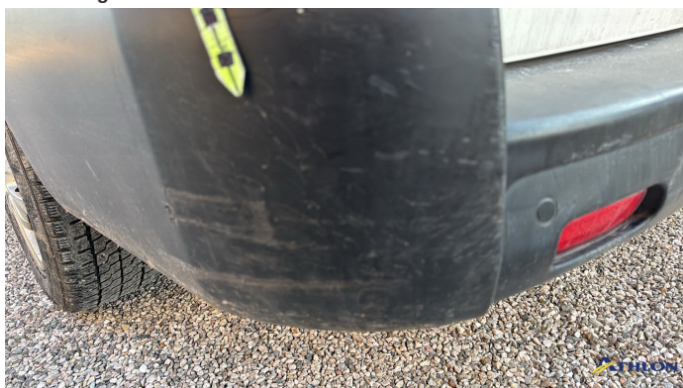
3. paraurti posteriore  
**Graffio/Rigature**

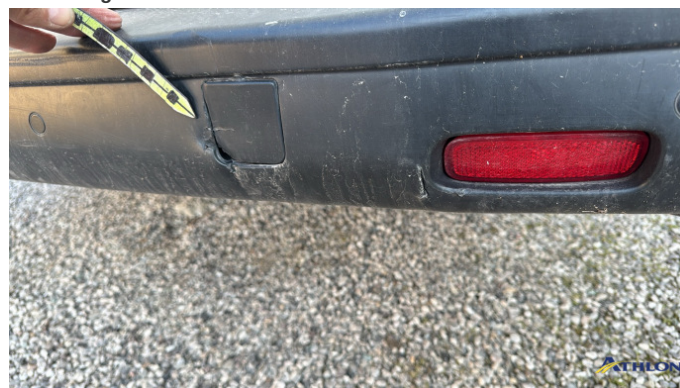
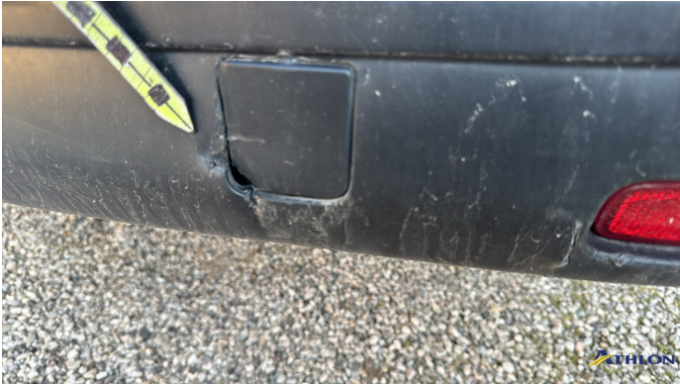
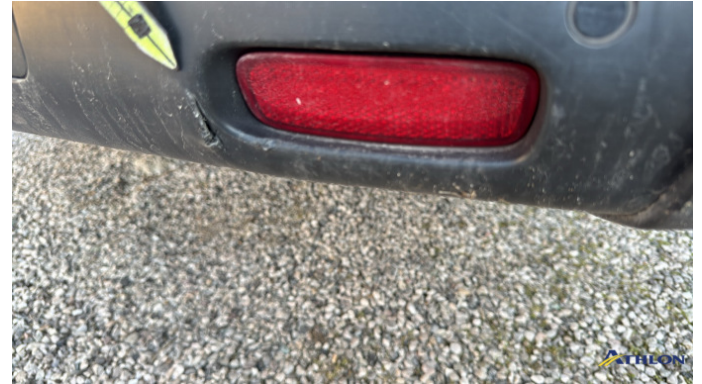
4. paraurti posteriore  
**Rotto**

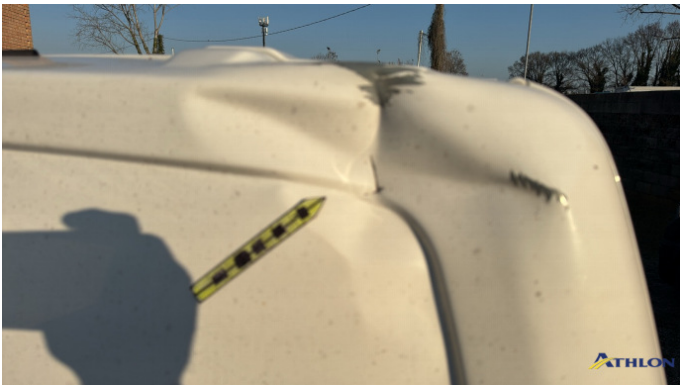
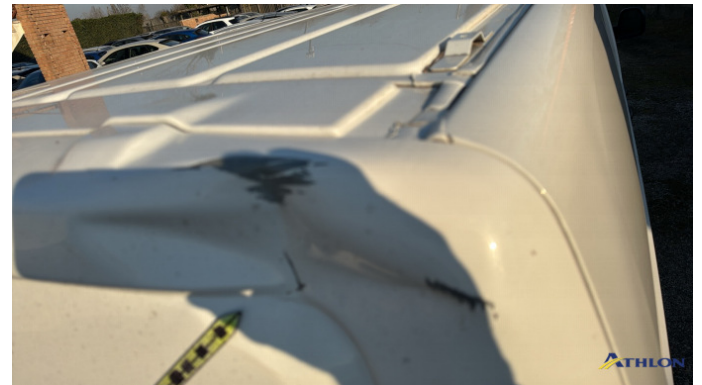
5. portello posteriore  
**1 ammaccatura**

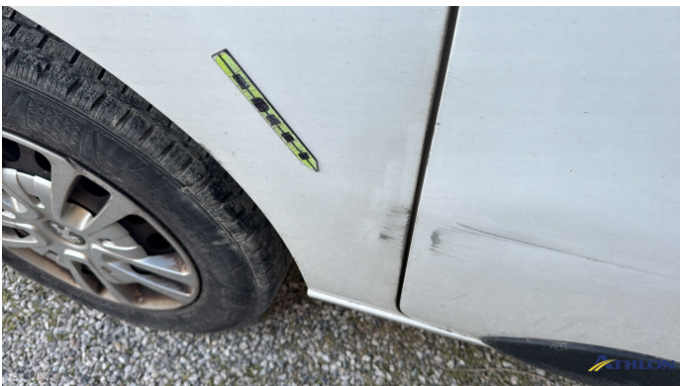
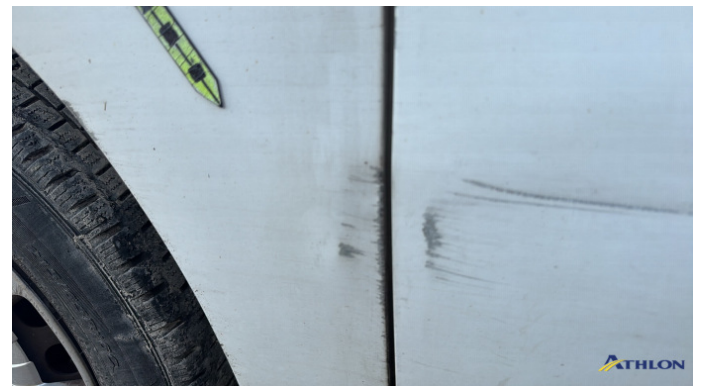
6. parete laterale - posteriore - destra  
**1 ammaccatura**

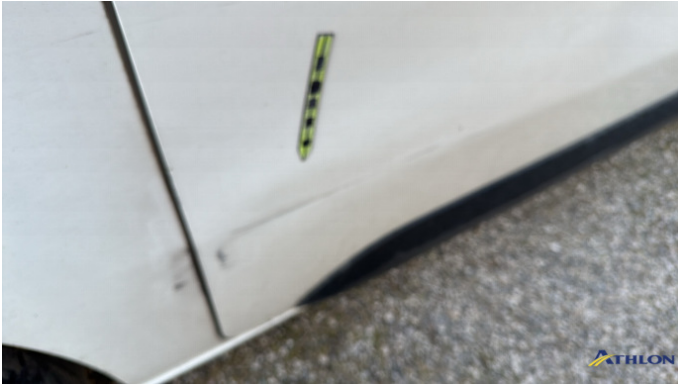
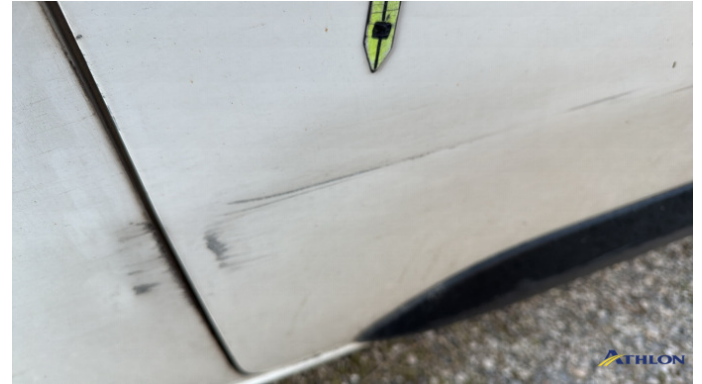
7. porta posteriore - destra  
**1 ammaccatura**

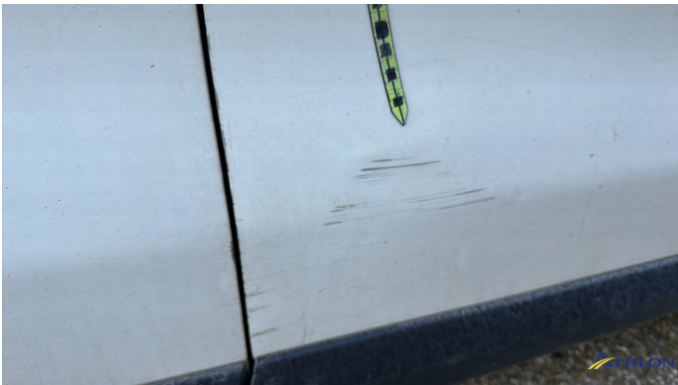
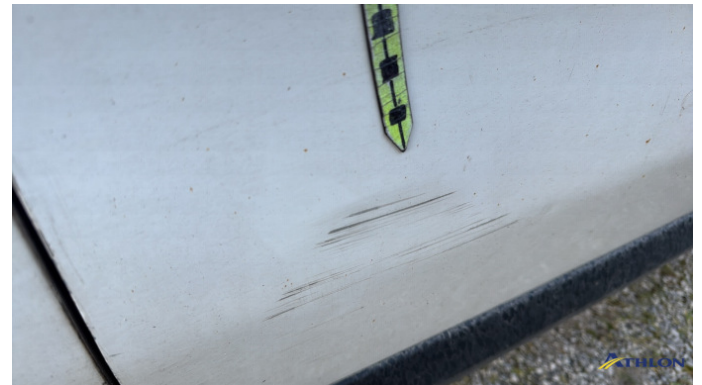
8. porta anteriore - destra  
**1 ammaccatura**

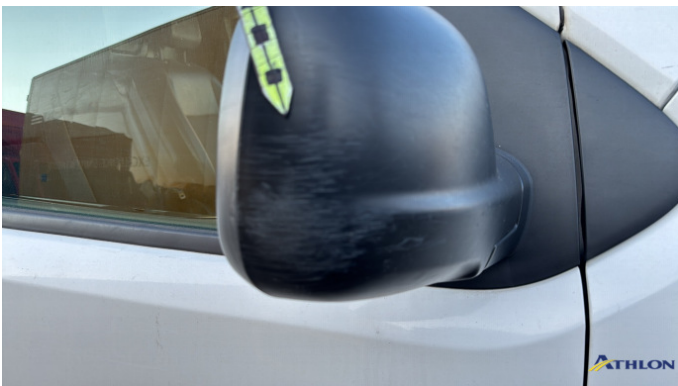
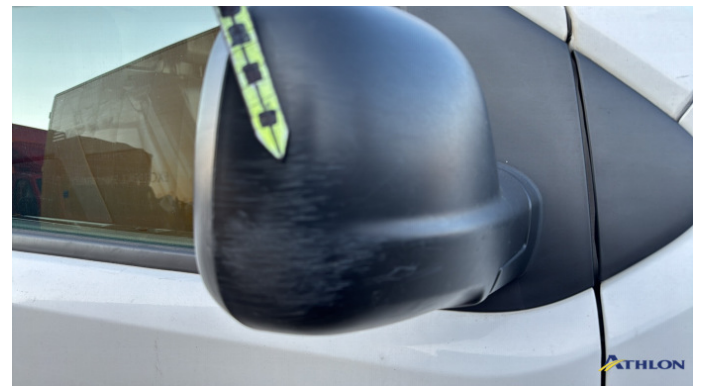
9. retrovisore esterno scatola - destro  
**Graffio/Rigature**

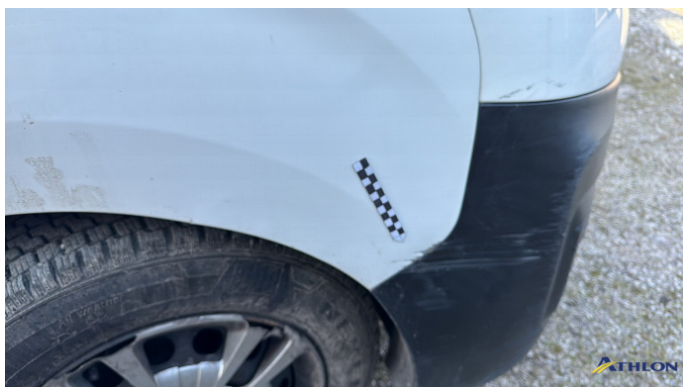
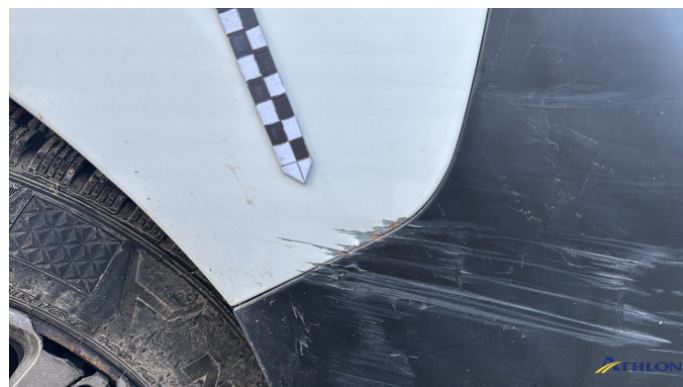
10. Parafango anteriore - destro  
1 ammaccatura

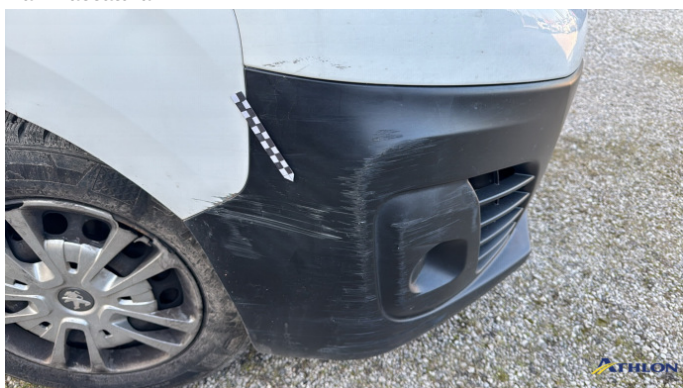
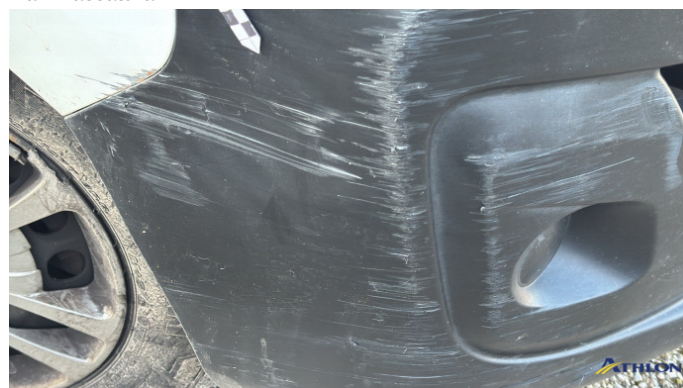
11. spoiler anteriore  
Graffio/Rigature

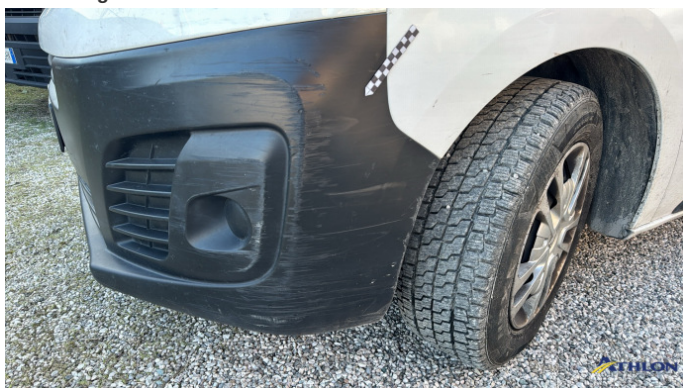
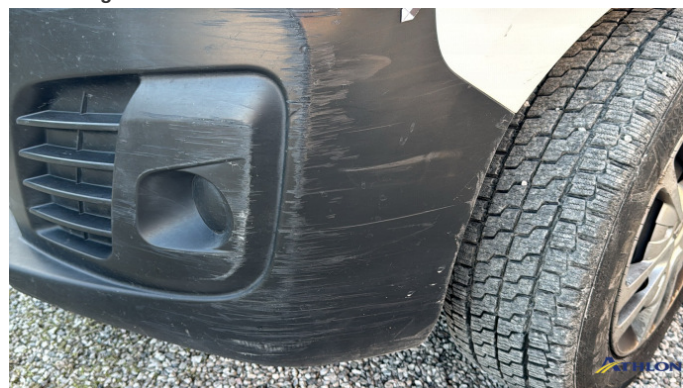
12. spoiler anteriore  
Graffio/Rigature

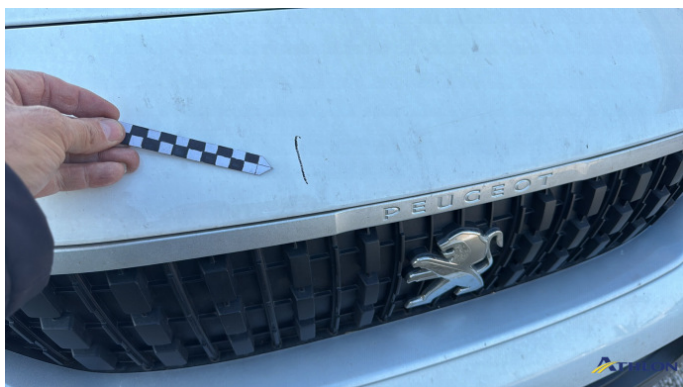
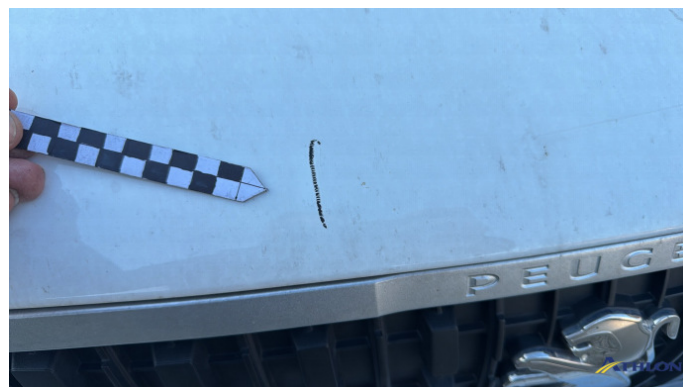
13. griglia anteriore sopra  
**Graffio/Rigature**

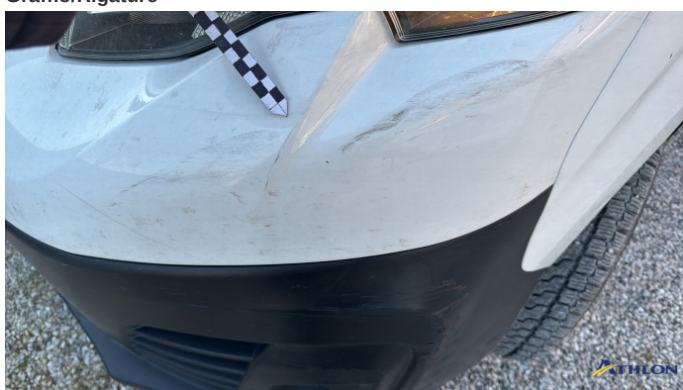
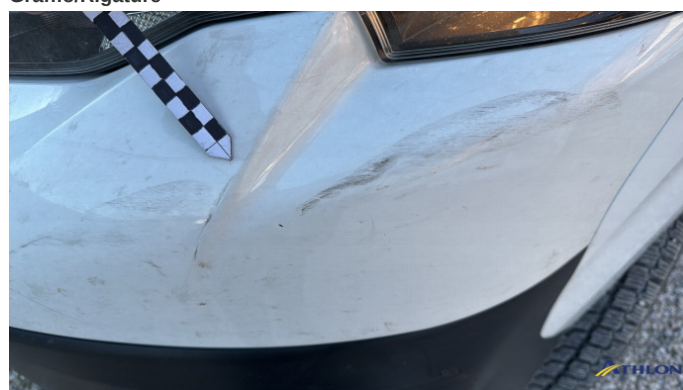
14. paraurti anteriore  
**Graffio/Rigature**

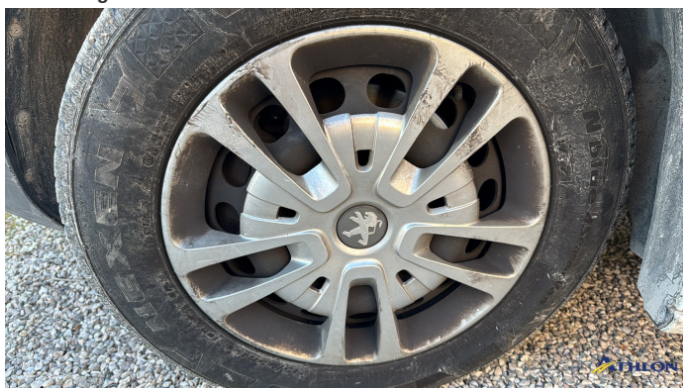
15.) cerchione anteriore - sinistro | Graffio/Rigature

15. cerchione anteriore - sinistro  
**Graffio/Rigature**

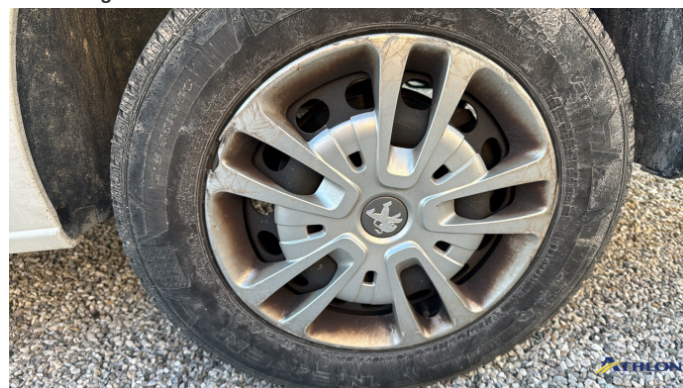
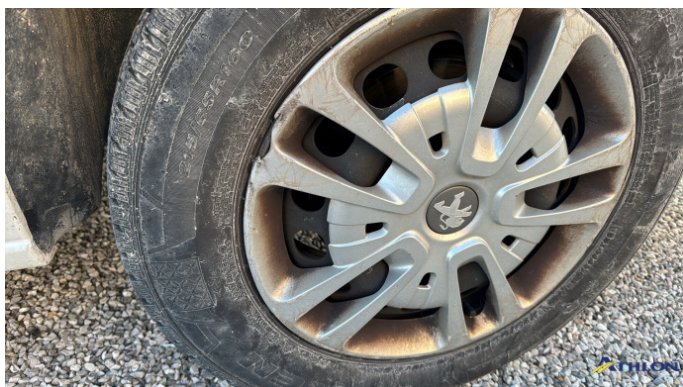
16.) cerchione posteriore - sinistro | Rotto

16. cerchione posteriore - sinistro  
**Rotto**

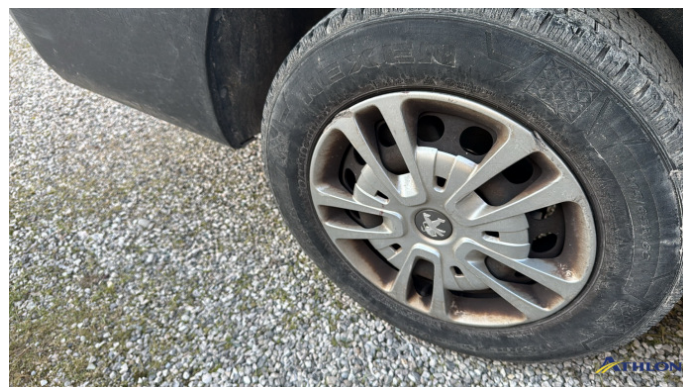
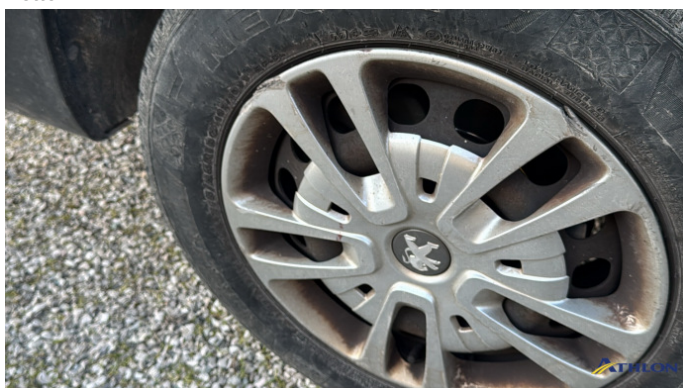
17.) cerchione posteriore - destra | Rotto

17. cerchione posteriore - destra  
**Rotto**

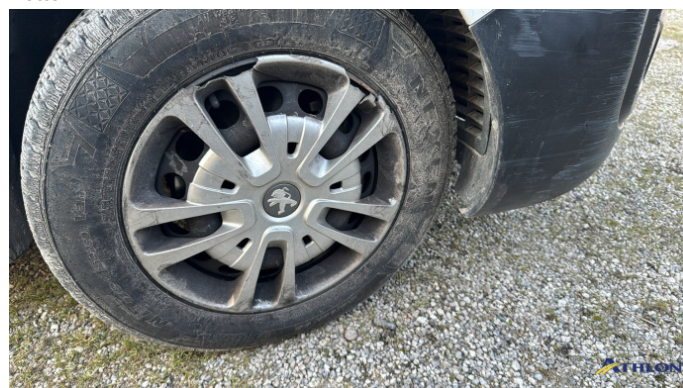
18.) cerchione anteriore - destra | Rotto

18. cerchione anteriore - destra  
**Rotto**
