**DEKRA CZ a.s.**

**ÚDAJE O VOZIDLE**

| Model vozidla: | Peugeot Expert LCV (2016) | Provedení: | Exp. 2.0HDI120 Active L3 4d |

## SEZNAM POŠKOZENÍ

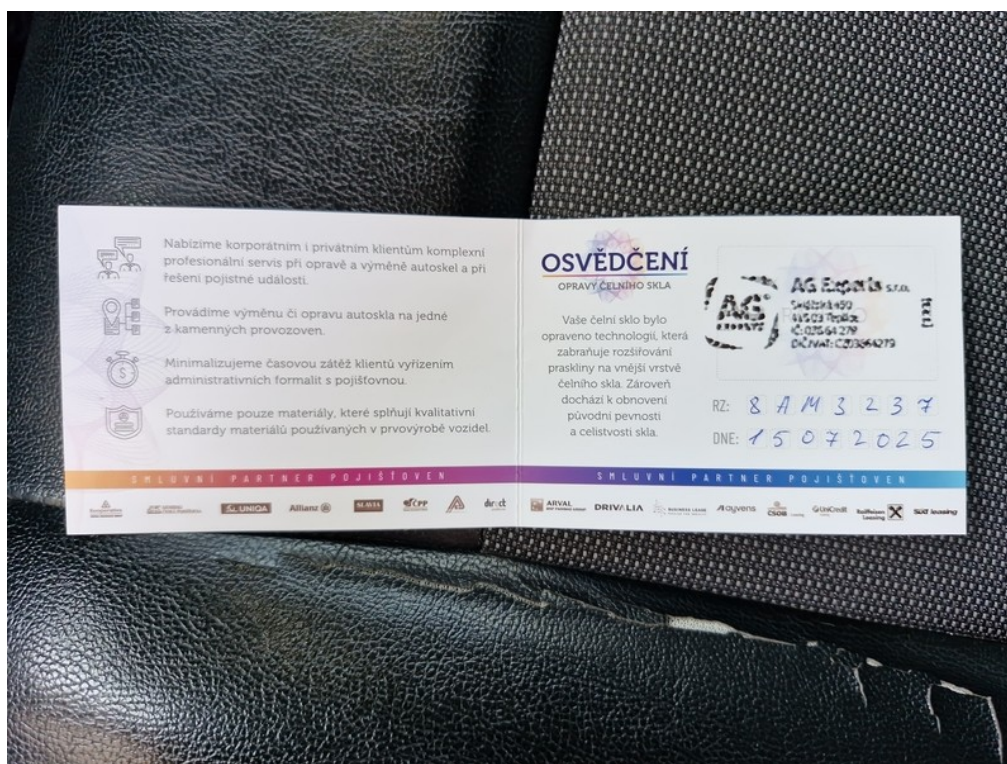
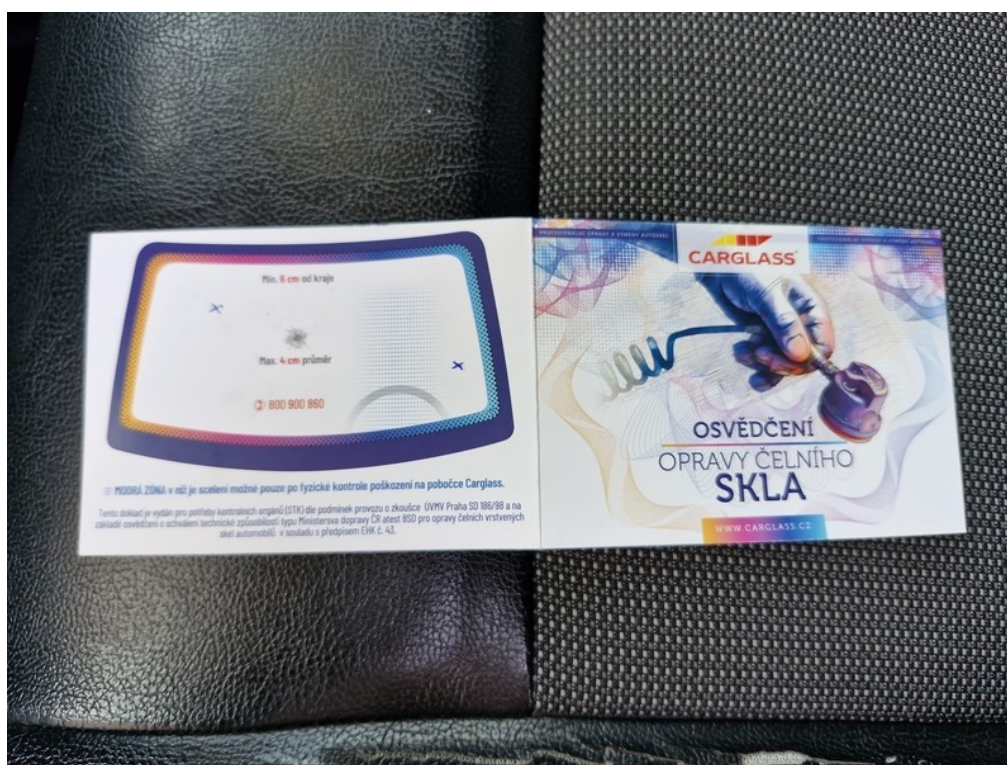
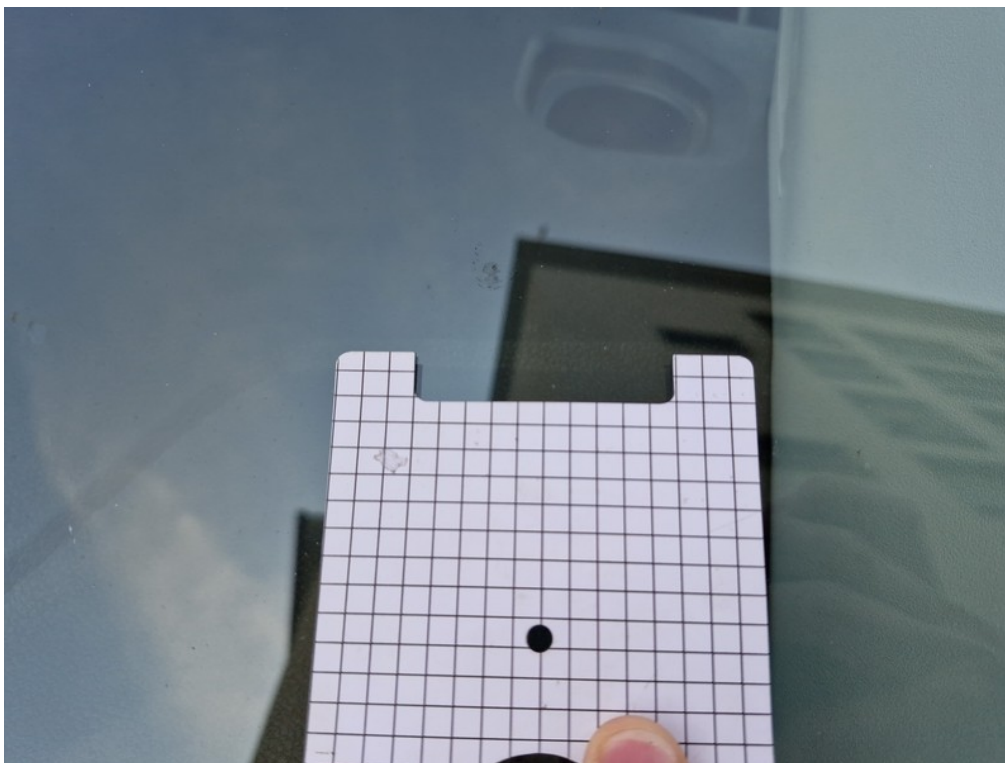
| P.č. | Poškozený díl | Druh poškození |
|---|---|---|
| 1 | Čelní sklo<br><b>Poznámka:</b> Opravováno | Štěp |

1 Čelní sklo - Štěp  
Umístění:

Poznámka: Opravováno

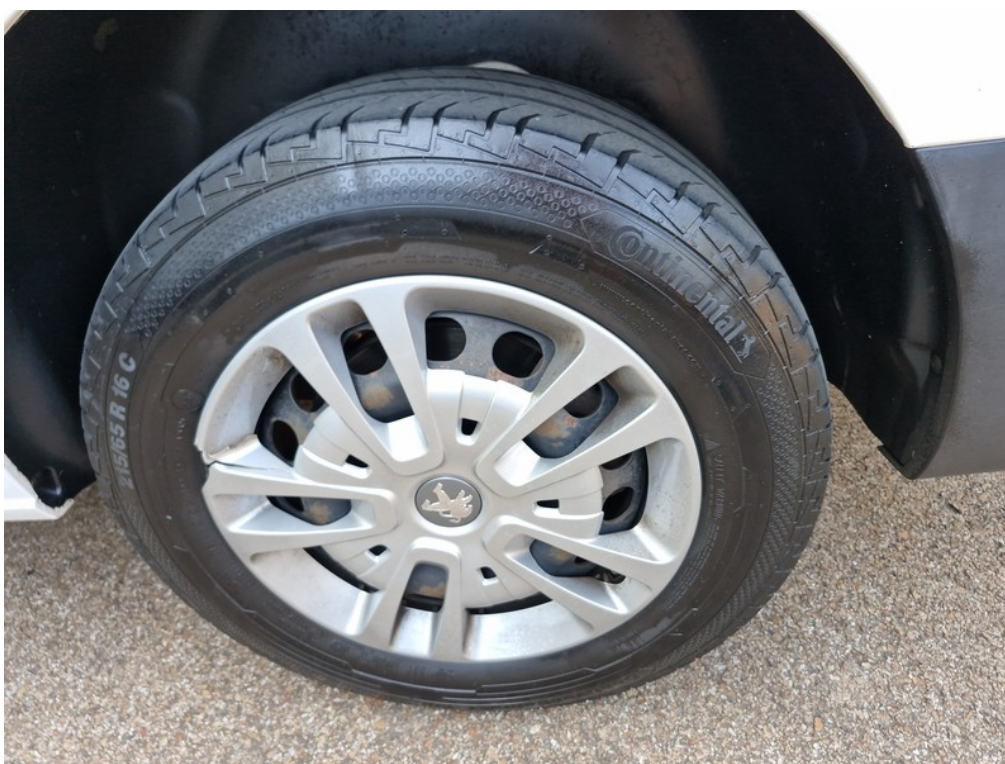
| P.č. | Poškozený díl | Druh poškození |
|---|---|---|
| 2 | Kryt LZ kola | Prasklina |

**2** Kryt LZ kola - Prasklina  
Umístění:

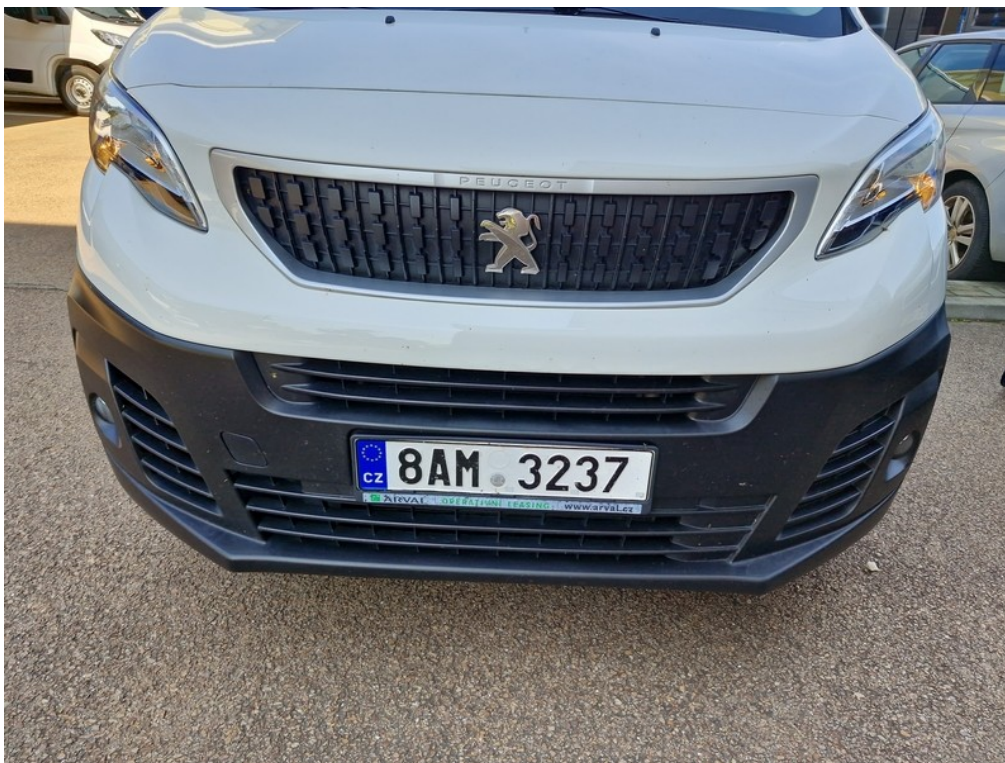
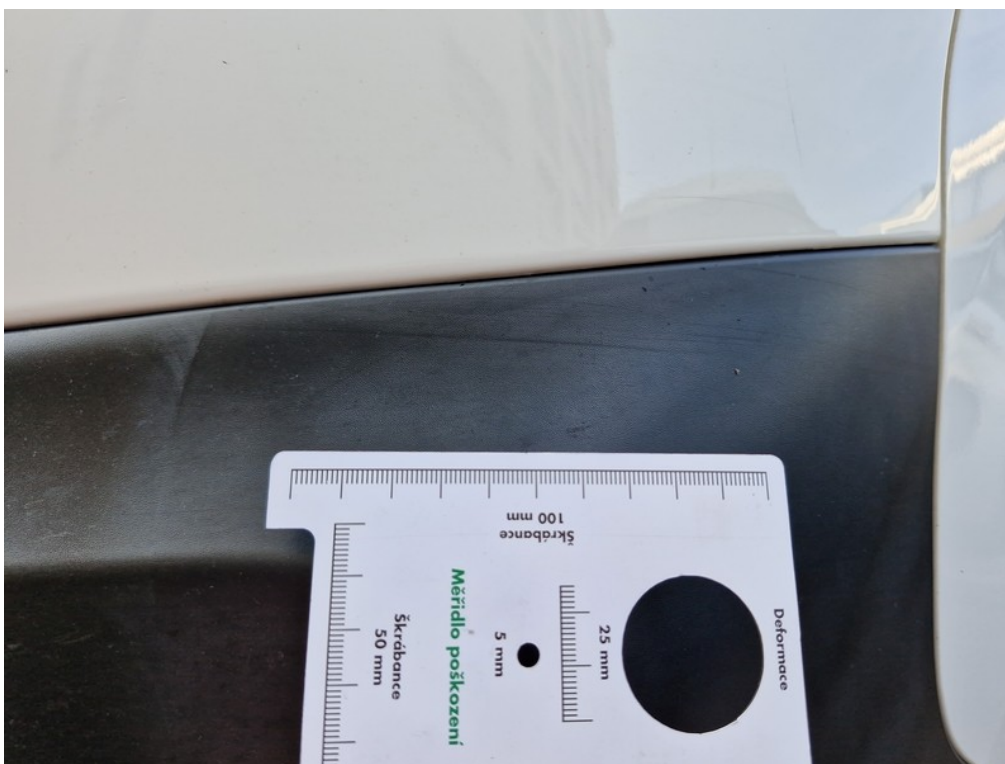
| P.č. | Poškozený díl | Druh poškození |
|---|---|---|
| 3 | Přední nárazník | Škrábance |

**3 Přední nárazník - Škrábance**  
Umístění:

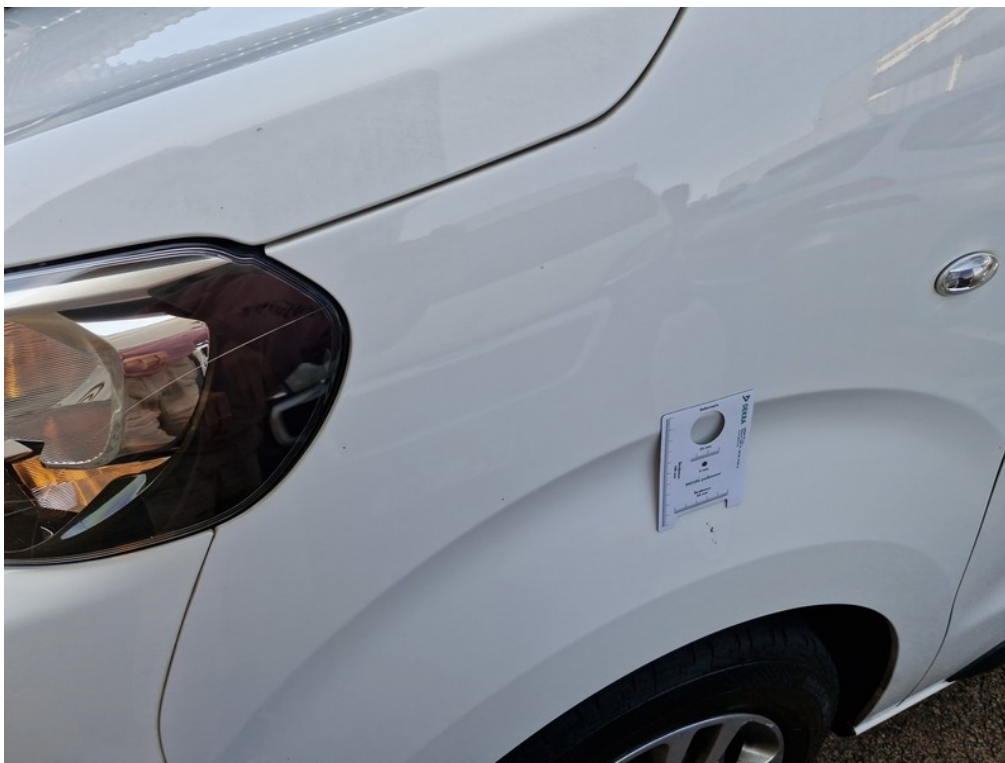
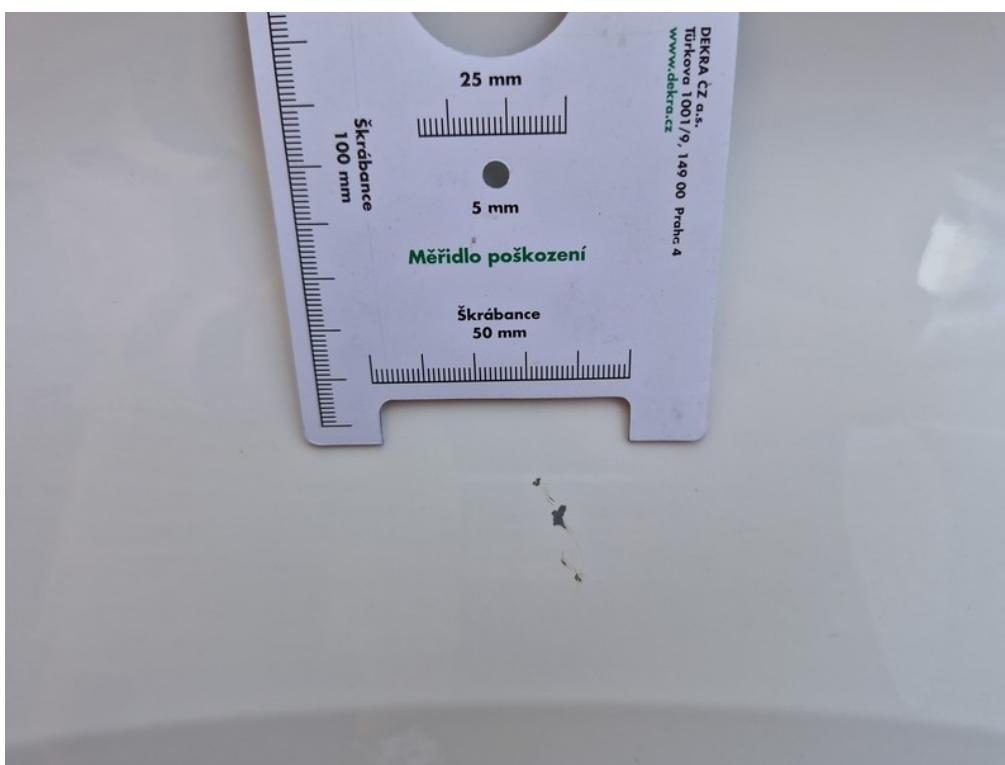
| P.č. | Poškozený díl | Druh poškození |
|---|---|---|
| 4 | Blatník přední levý | Škrábance |

**4 Blatník přední levý - Škrábance**  
Umístění:

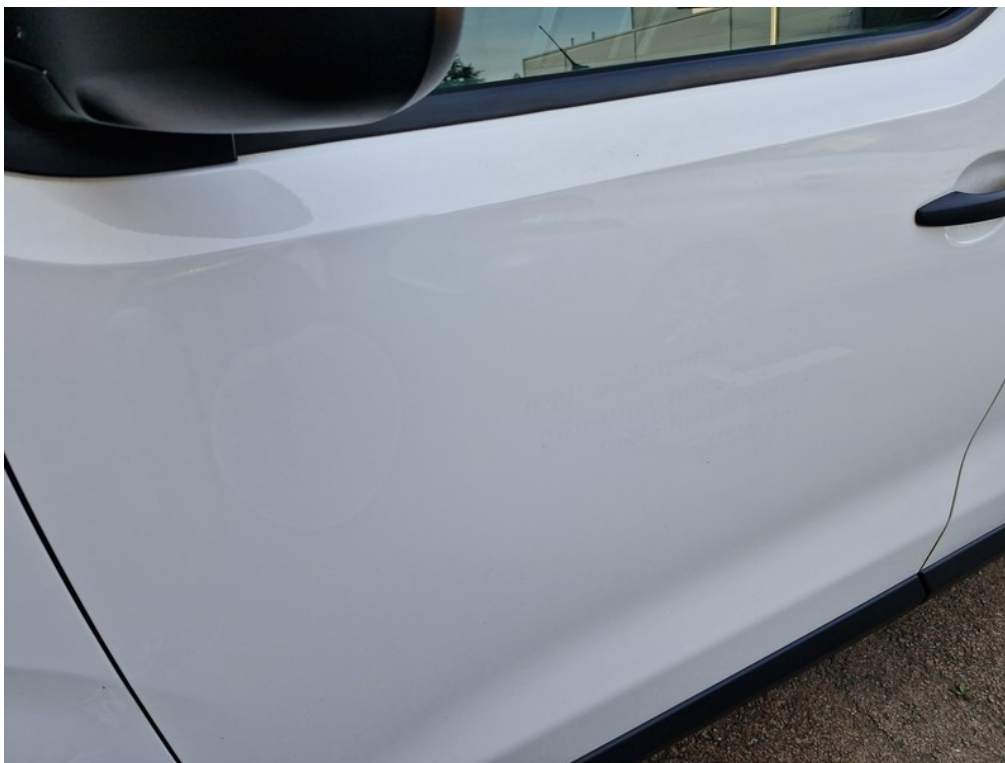
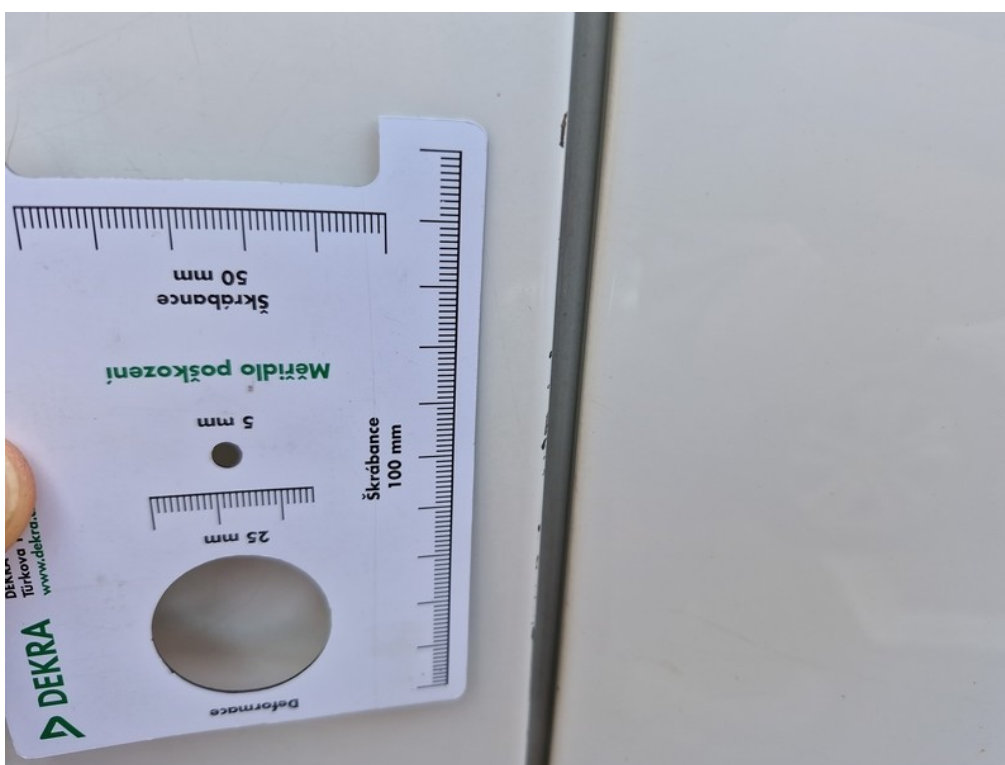
| P.č. | Poškozený díl | Druh poškození |
|---|---|---|
| 5 | Dveře přední levé | Škrábance |

**5 Dveře přední levé - Škrábance**  
Umístění:

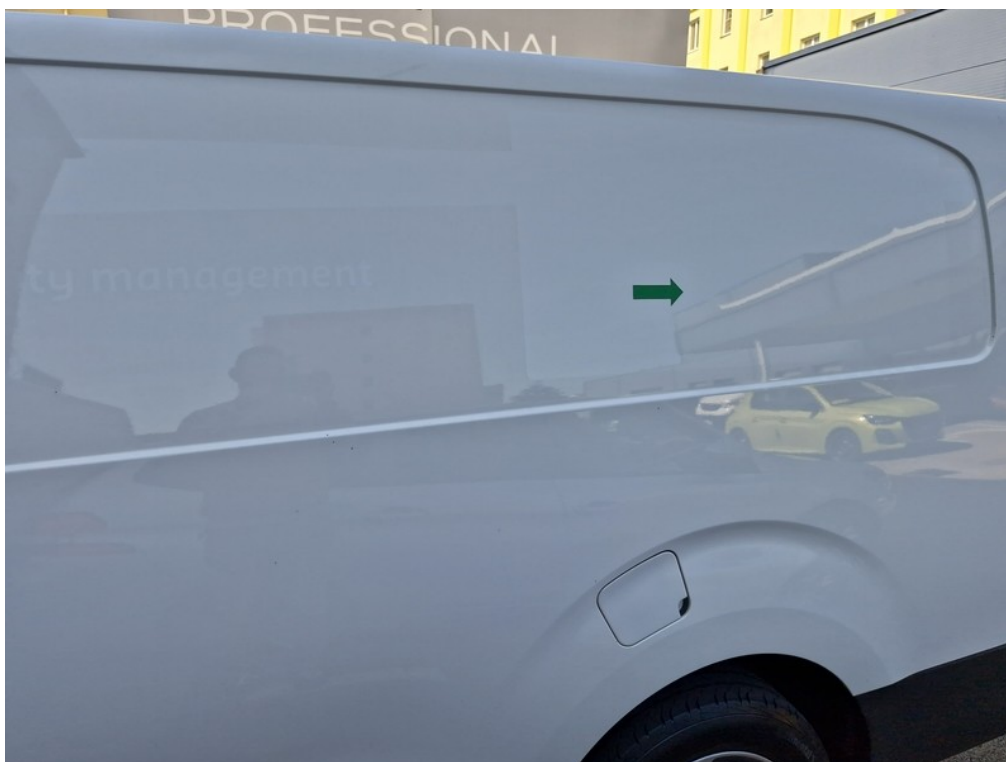
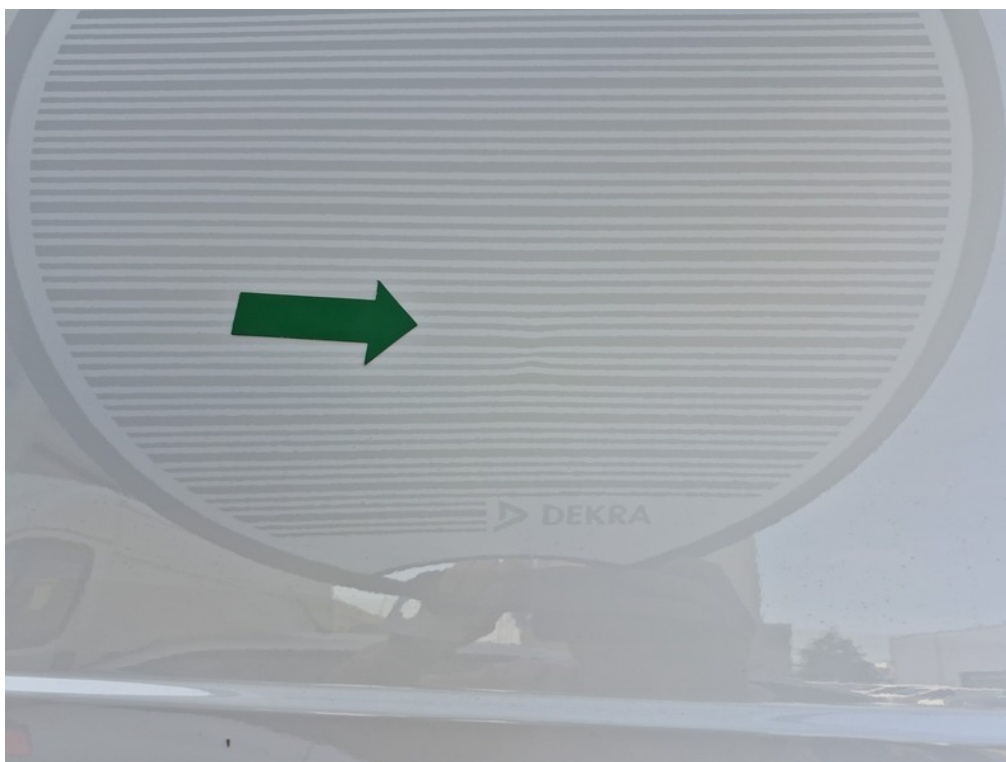
| P.č. | Poškozený díl | Druh poškození |
|---|---|---|
| 6 | Bočnice zadní levá | Deformace |

**6 Bočnice zadní levá - Deformace**  
Umístění:

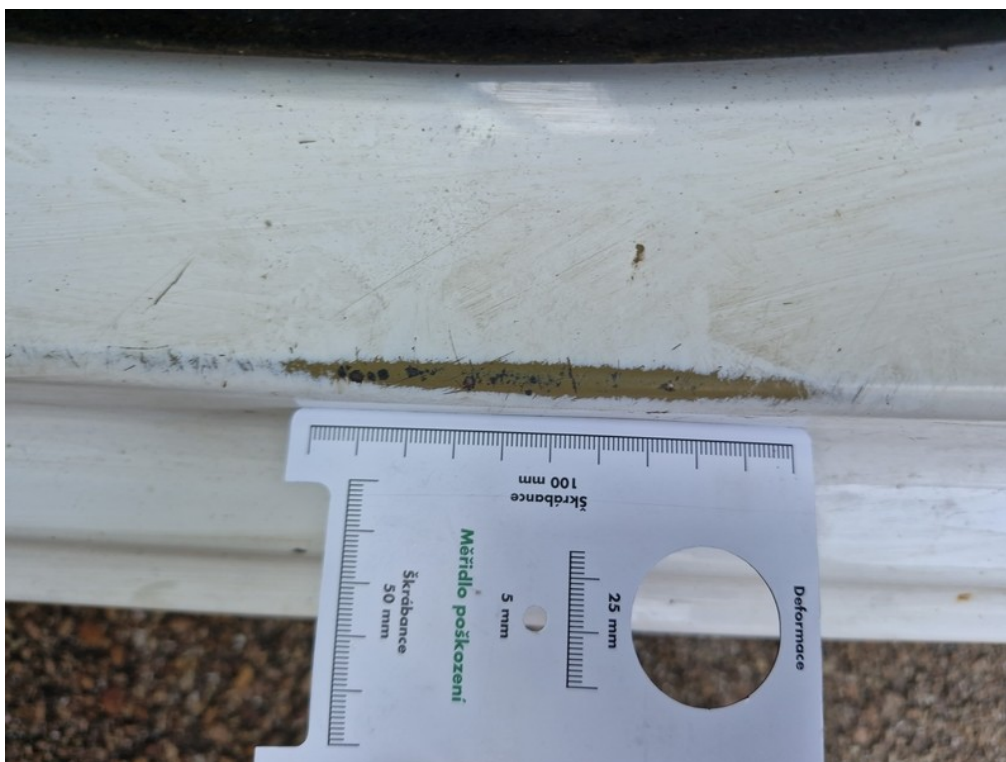
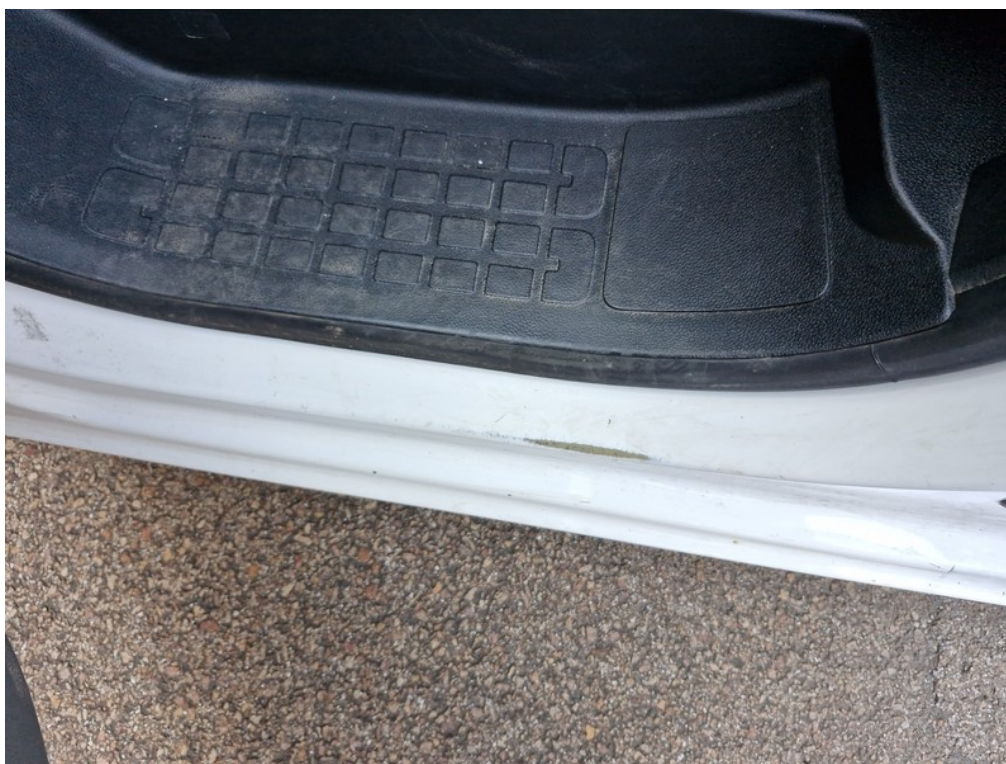
| P.č. | Poškozený díl | Druh poškození |
|---|---|---|
| 7 | Práh levý | Škrábance |

**7 Práh levý - Škrábance**  
Umístění:

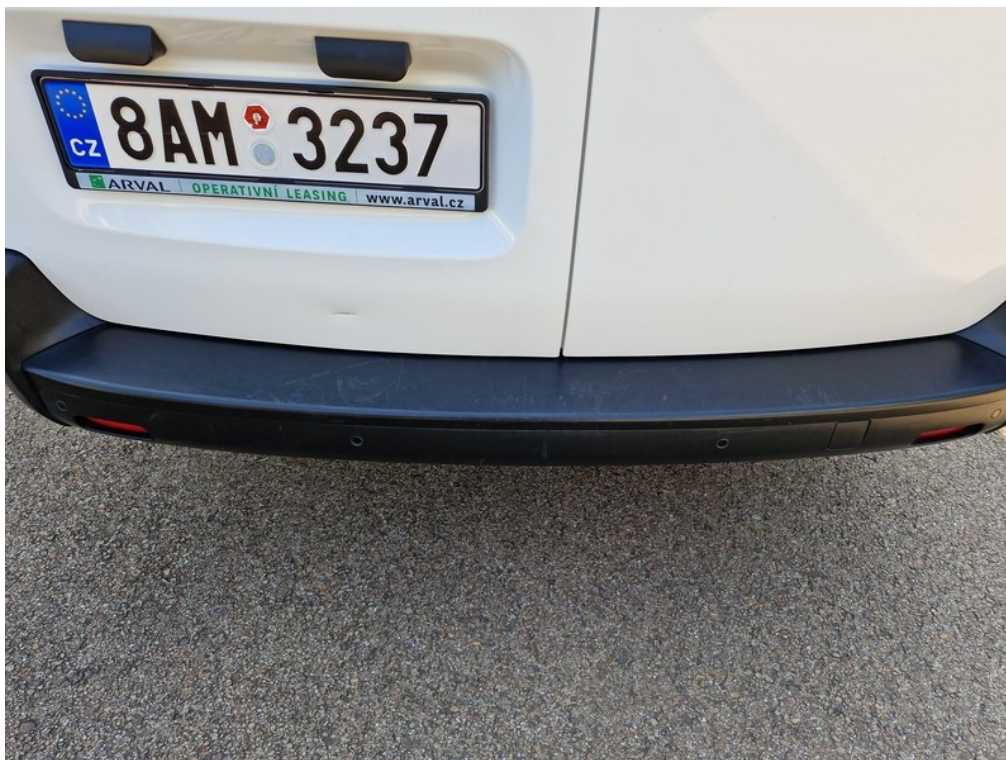
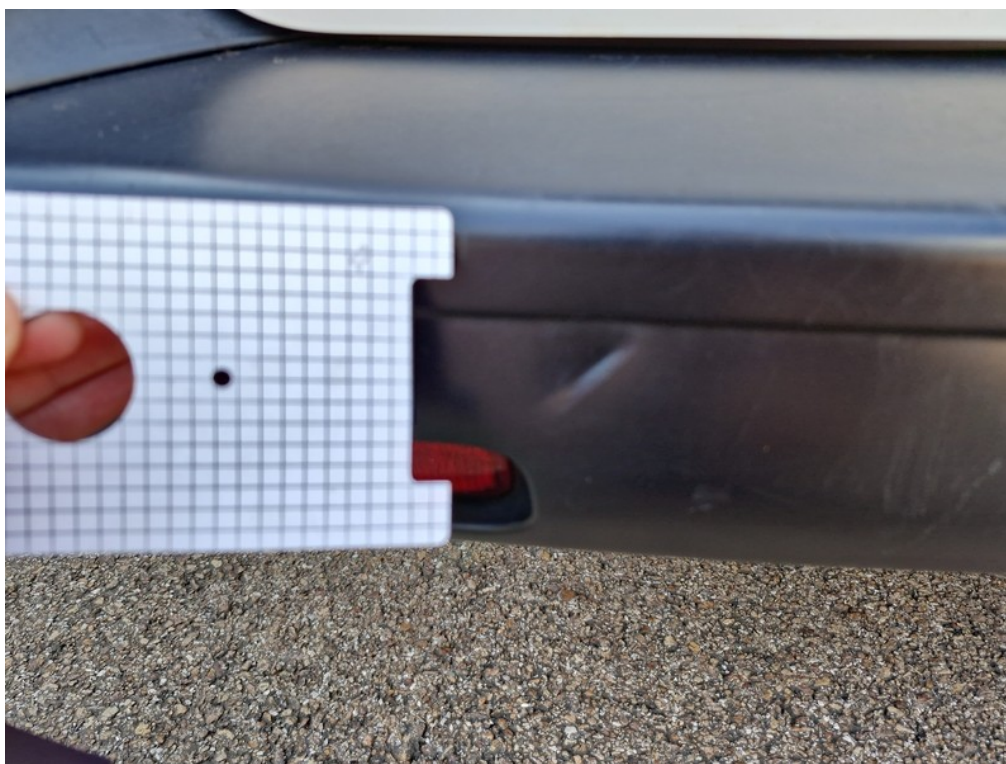
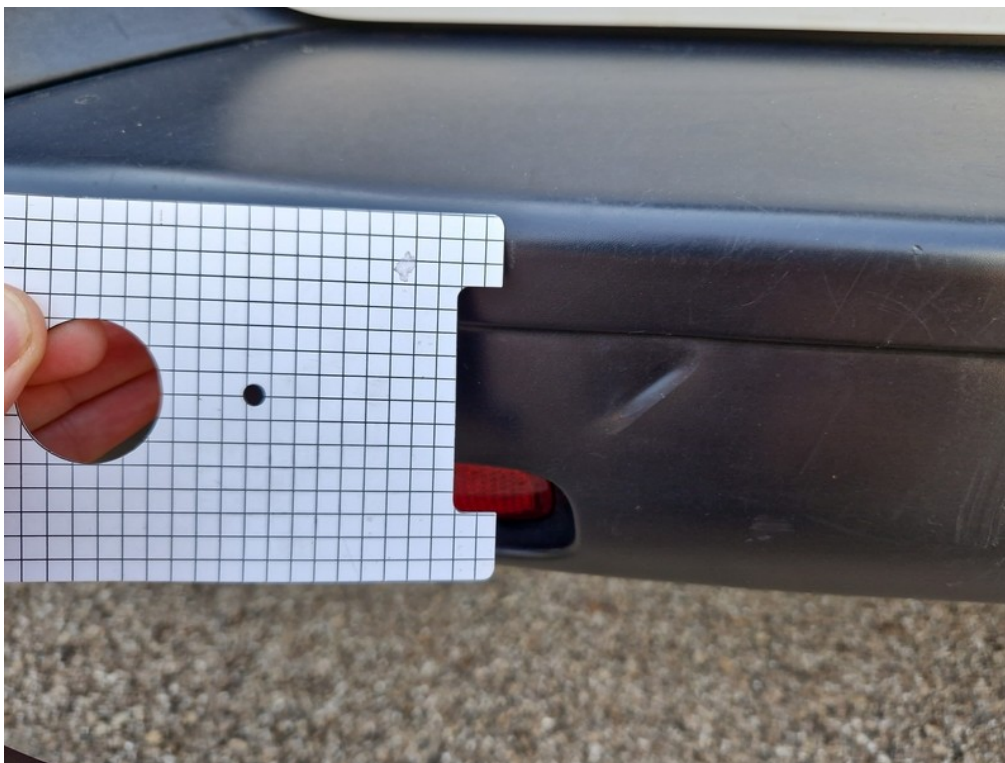
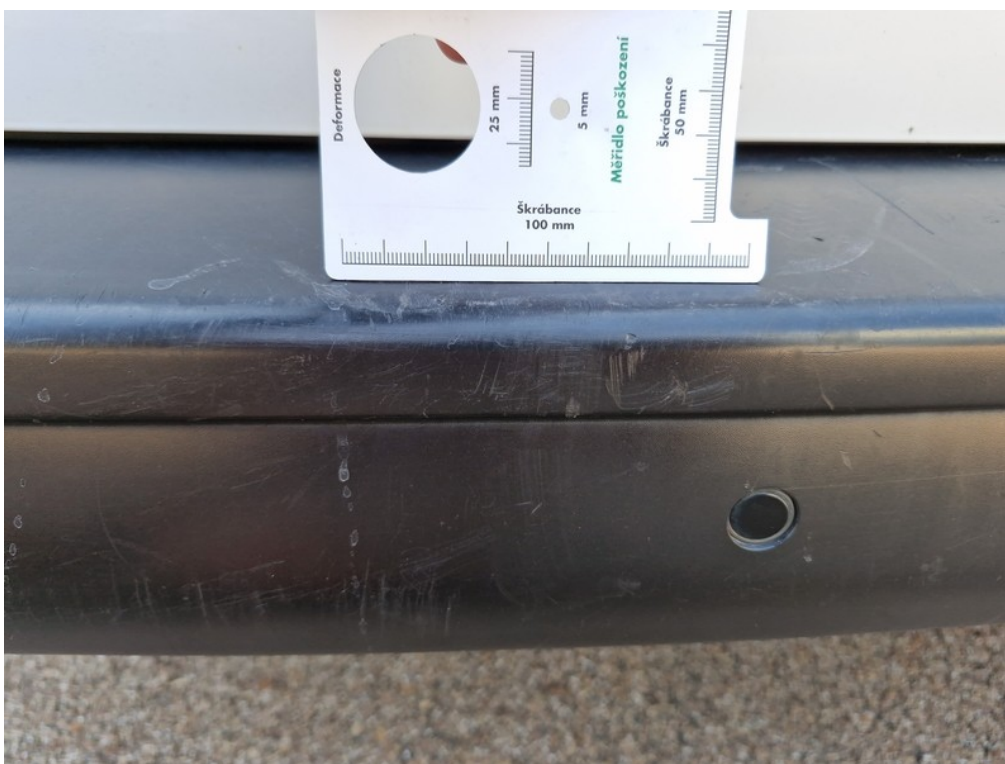
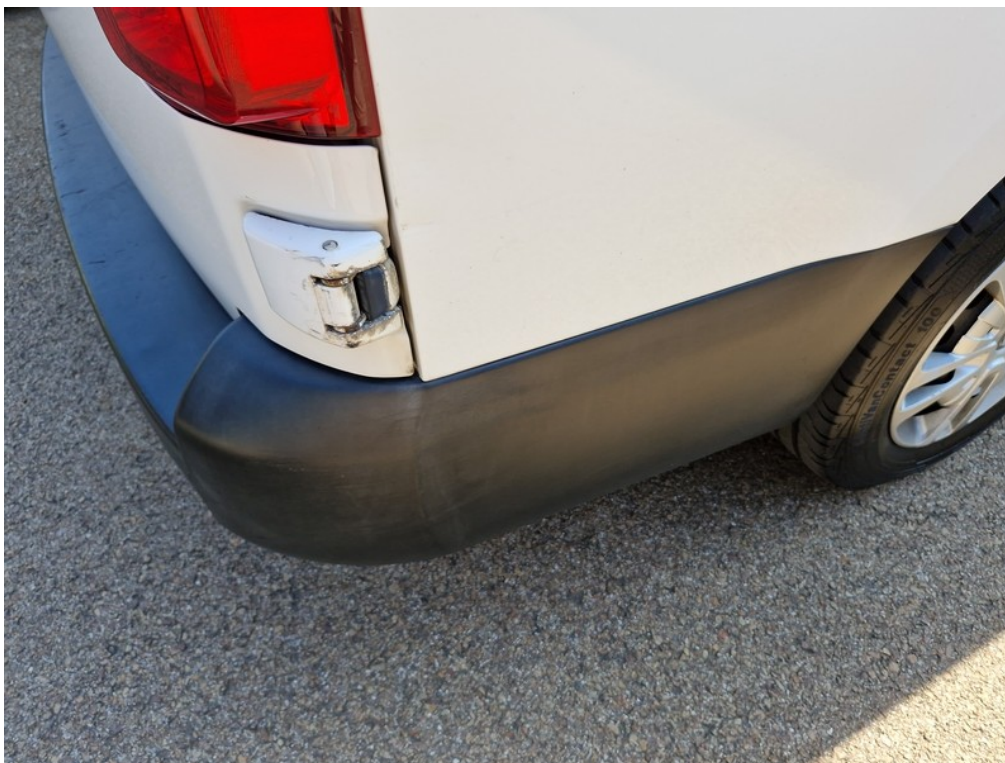
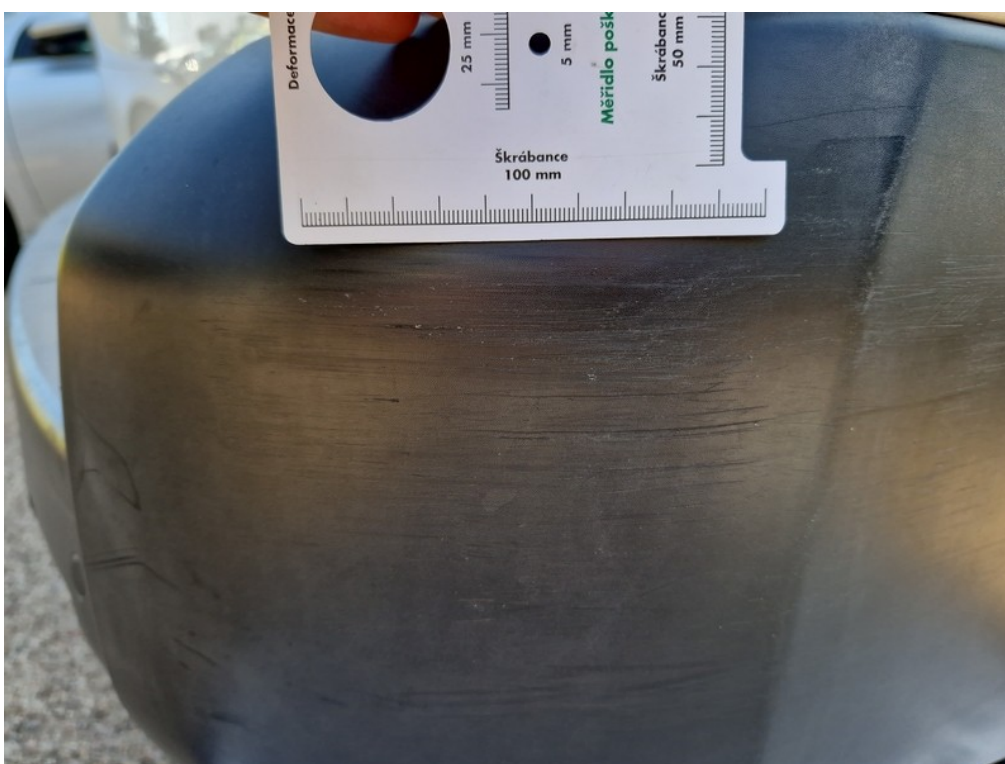
| P.č. | Poškozený díl | Druh poškození |
|---|---|---|
| 8 | Nárazník Z střední díl | Deformace |

### 8 Nárazník Z střední díl - Deformace

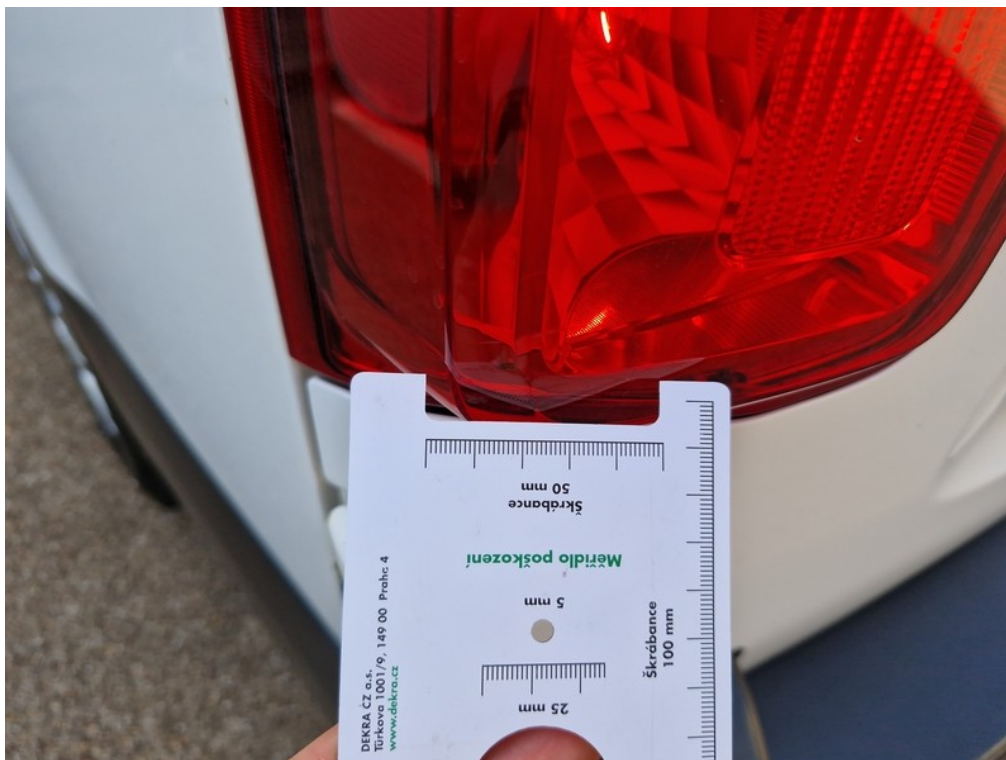
| P.č. | Poškozený díl | Druh poškození |
|---|---|---|
| 9 | Koncové světlo levé | Škrábance |

**9 Koncové světlo levé - Škrábance**  
Umístění: Exteriér (vnější prostor)

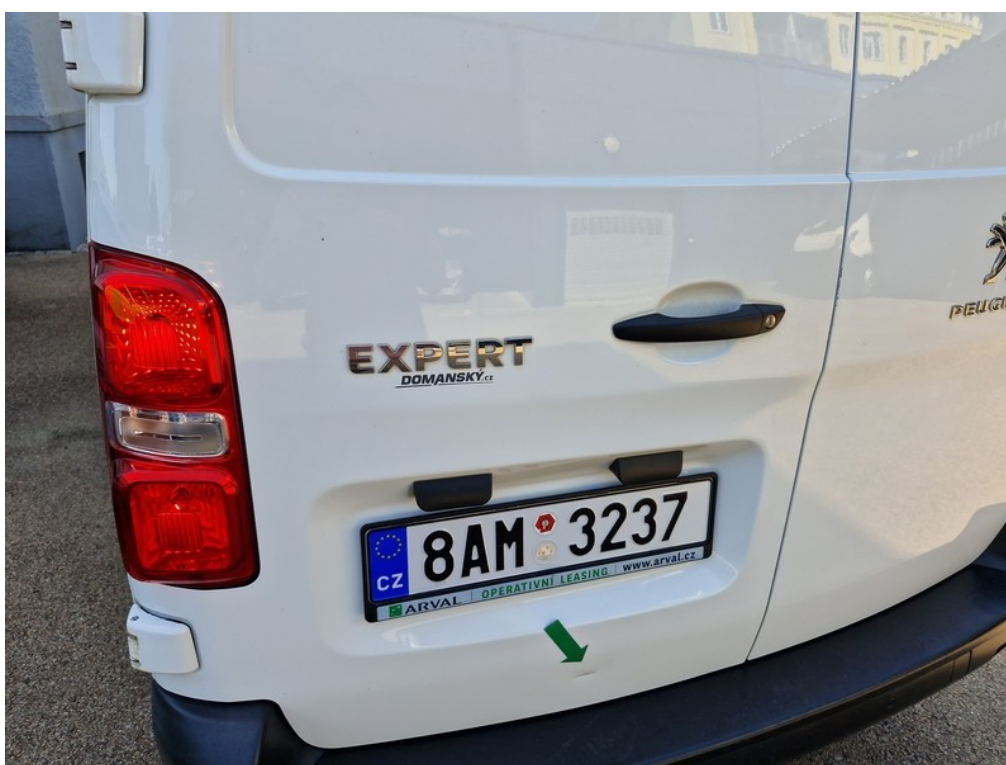
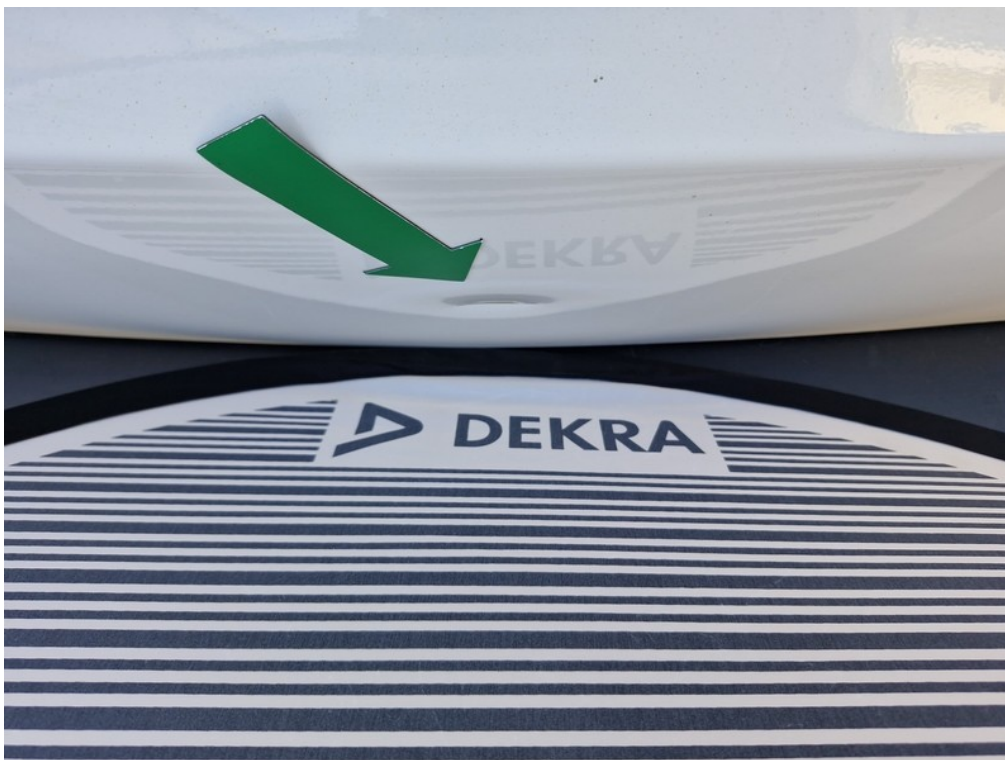
| P.č. | Poškozený díl | Druh poškození |
|---|---|---|
| 10 | Dveře zadní nákladové L křídlo | Deformace |

**10 Dveře zadní nákladové L křídlo - Deformace**  
Umístění: Exteriér (vnější prostor)

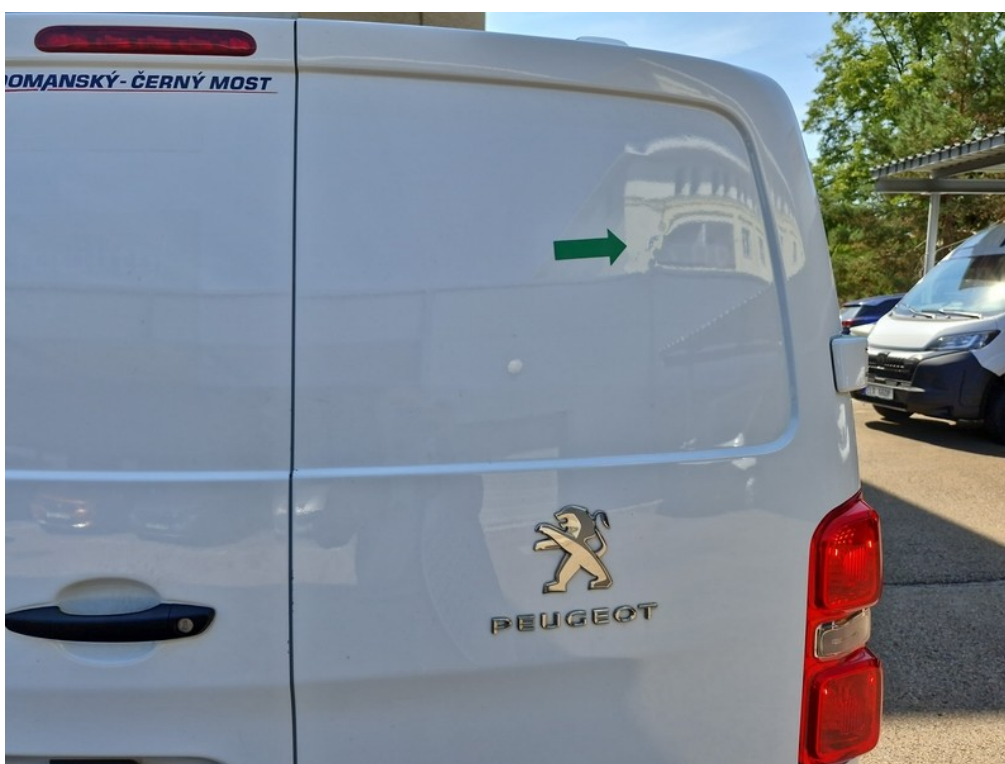
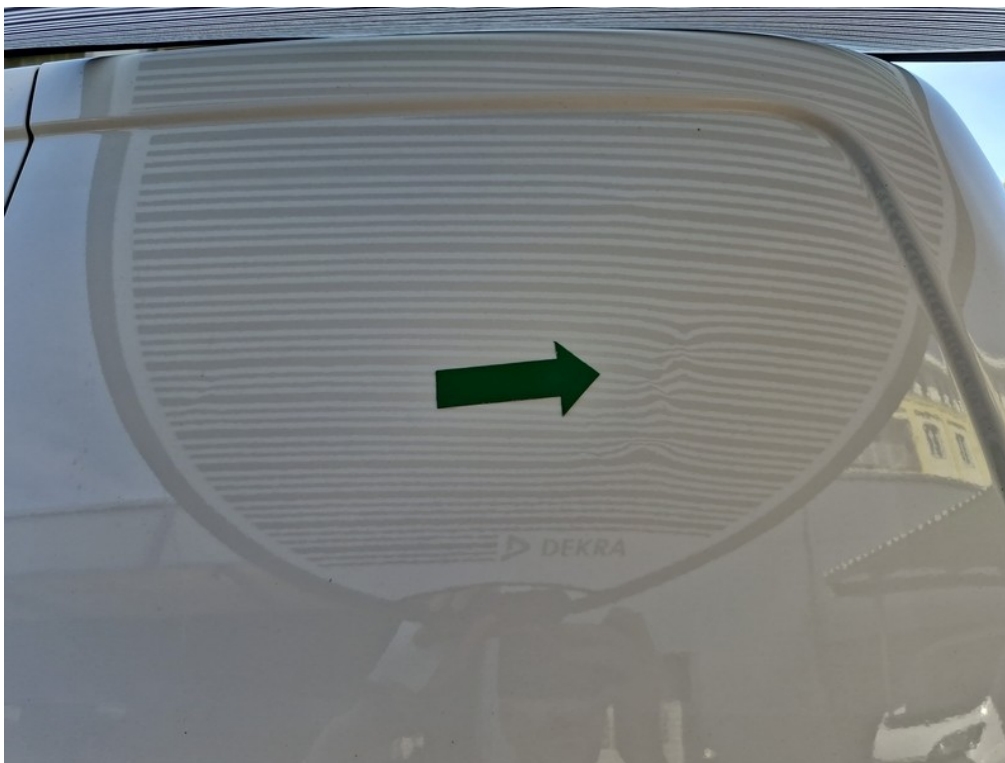
| P.č. | Poškozený díl | Druh poškození |
|---|---|---|
| 11 | Dveře zadní nákladové P křídlo | Deformace |

**11 Dveře zadní nákladové P křídlo - Deformace**  
Umístění: Exteriér (vnější prostor)

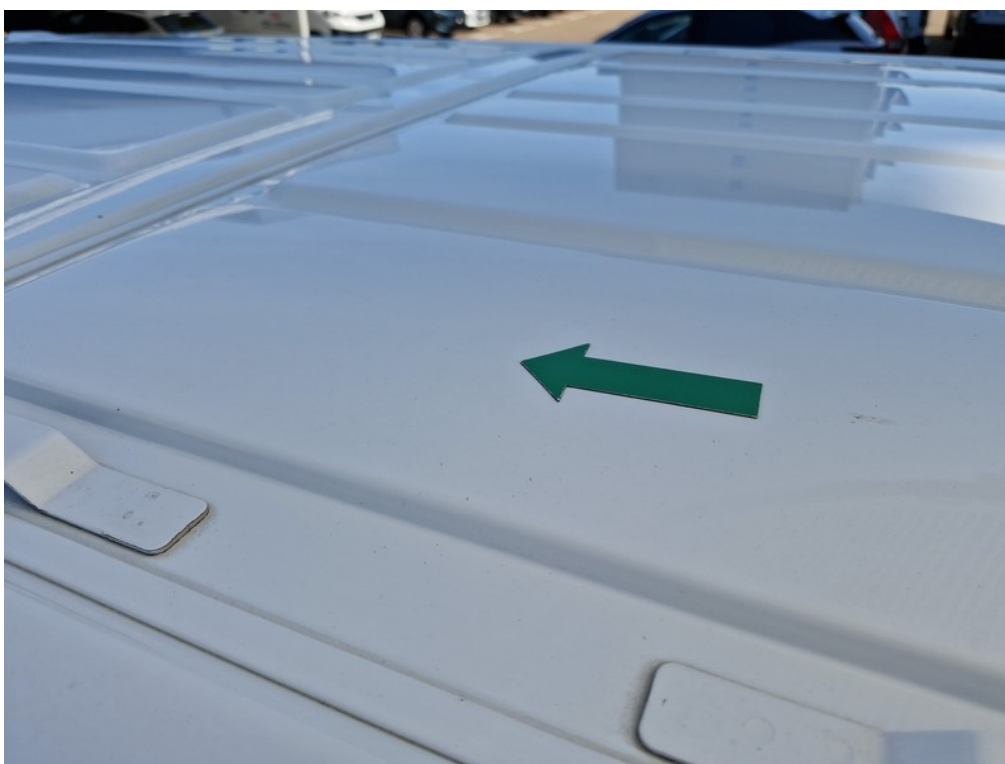
| P.č. | Poškozený díl | Druh poškození |
|---|---|---|
| 12 | Střecha | Deformace |

12 **Střecha - Deformace**  
Umístění:

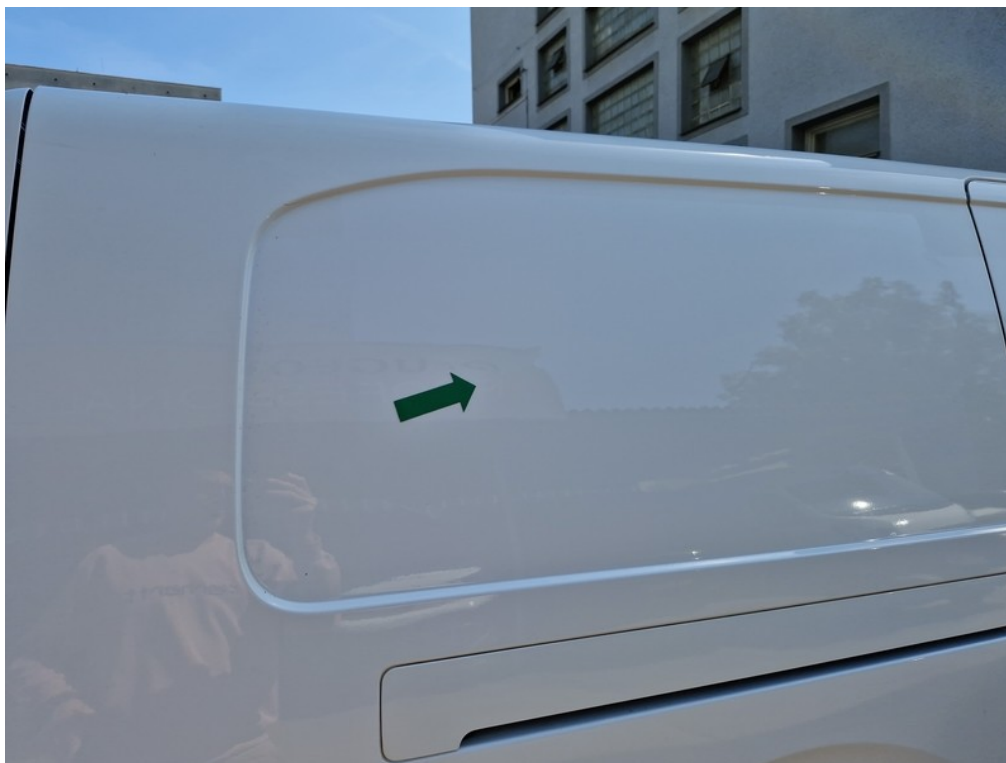
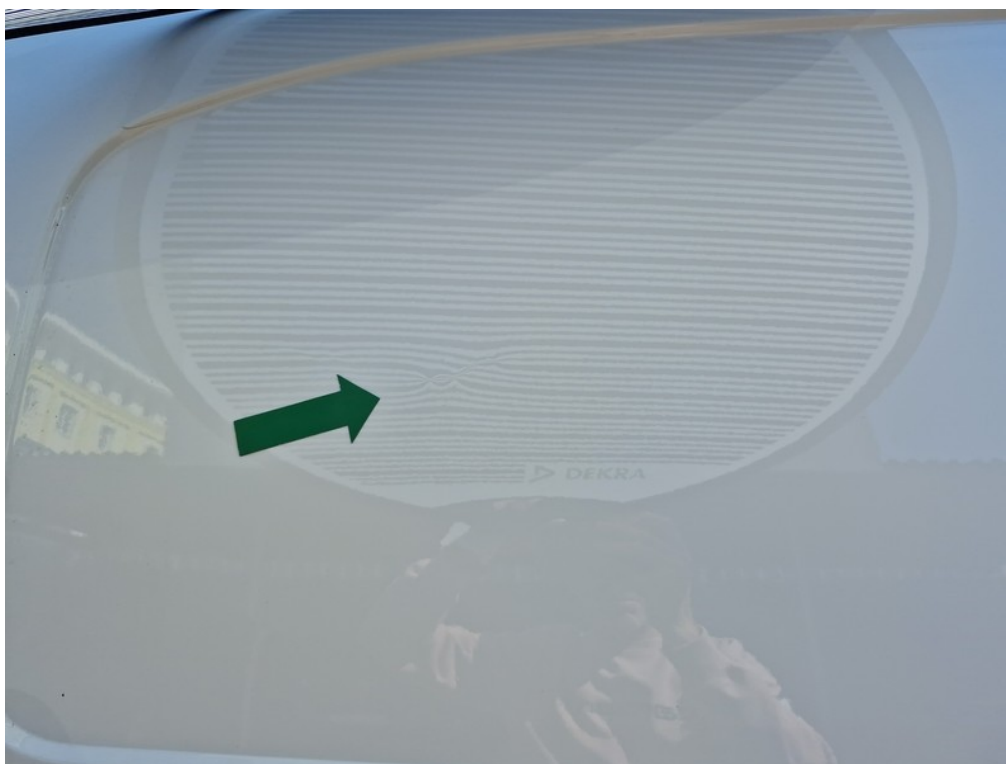
| P.č. | Poškozený díl | Druh poškození |
|---|---|---|
| 13 | Bočnice zadní pravá | Deformace |

**13** Bočnice zadní pravá - Deformace
