**DEKRA CZ a.s.**

**ÚDAJE O VOZIDLE**

| Model vozidla: | Peugeot Expert LCV (2016) | Provedení: | Exp. 2.0HDI120 Active L3 4d |

## SEZNAM POŠKOZENÍ

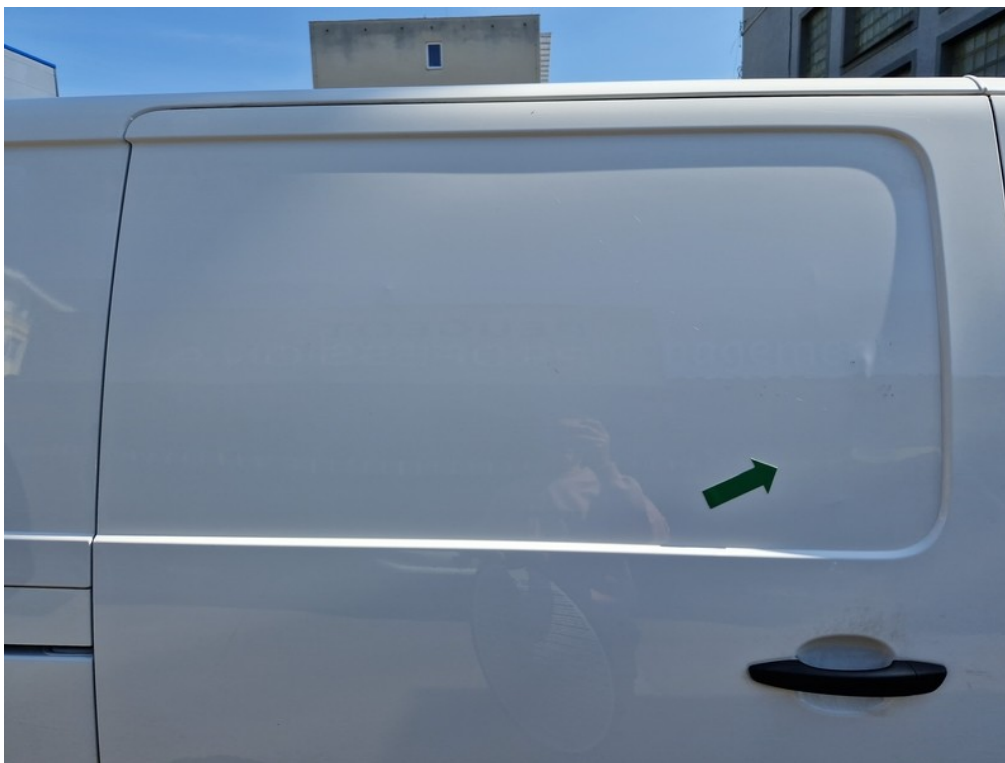
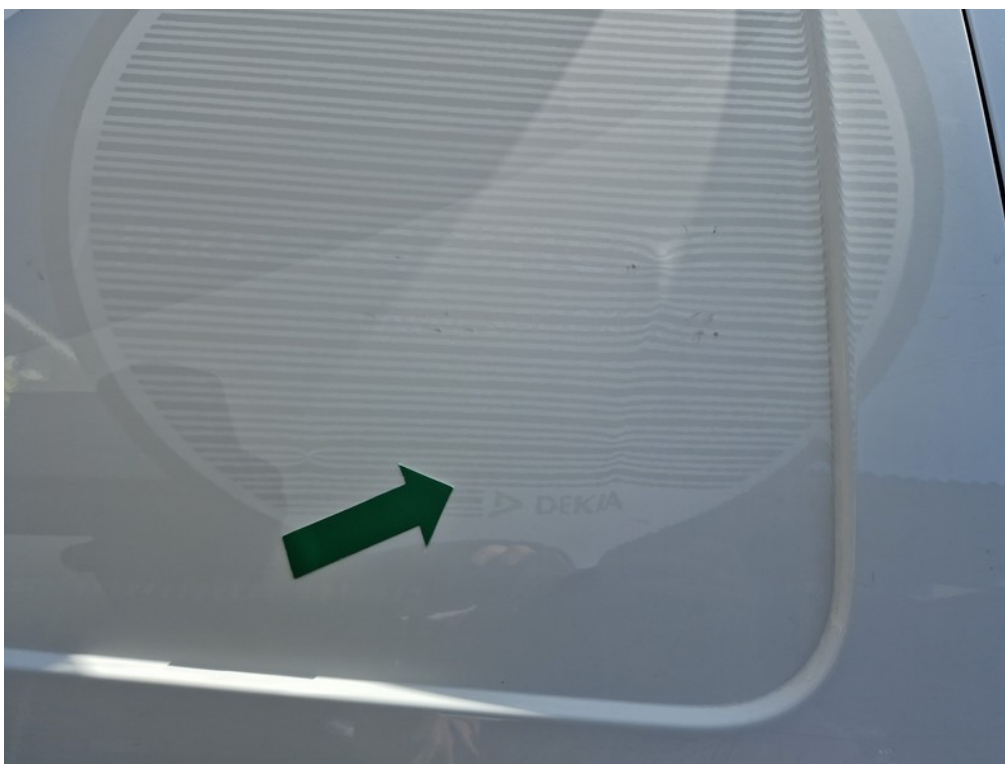
| P.č. | Poškozený díl | Druh poškození |
|---|---|---|
| 14 | Dveře boční posuvné P<br><b>Poznámka:</b> + škrábance | Deformace |

### 14 Dveře boční posuvné P - Deformace

Poznámka: + škrábance

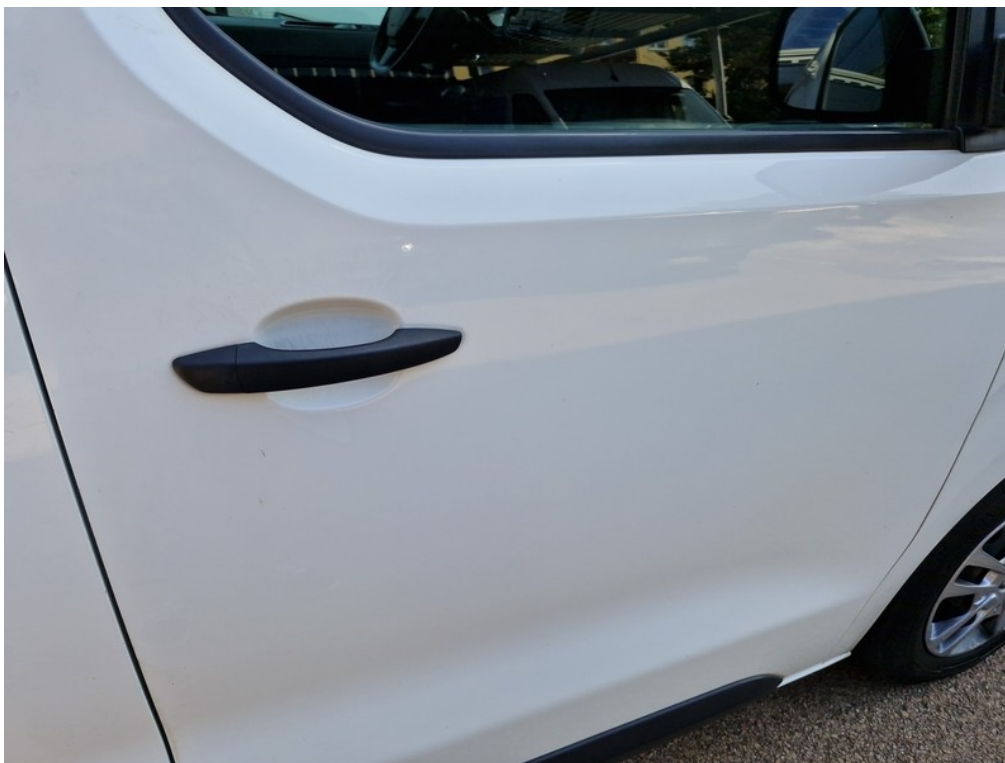
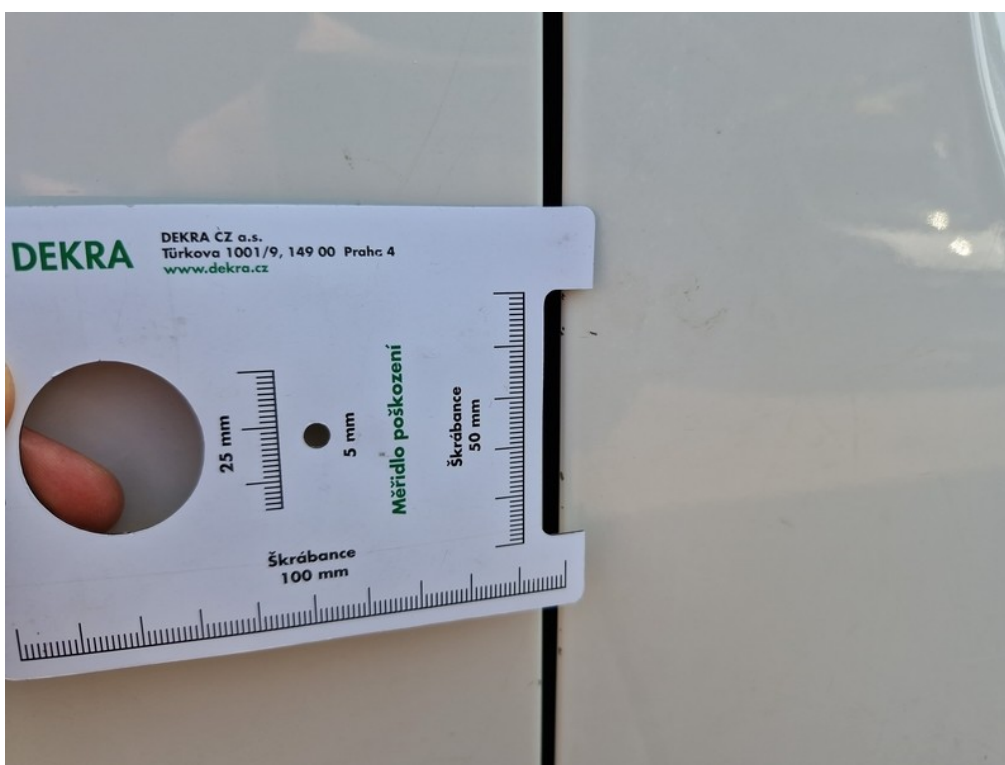
| P.č. | Poškozený díl | Druh poškození |
|---|---|---|
| 15 | Dveře přední pravé | Škrábance |

**15 Dveře přední pravé - Škrábance**  
Umístění:

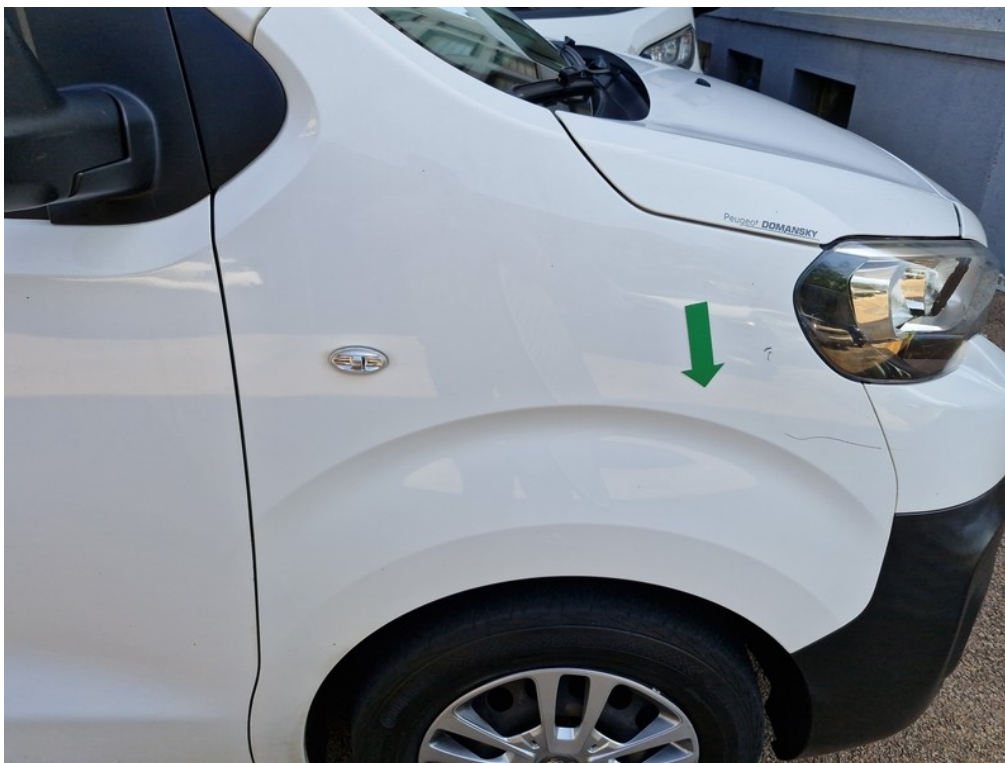
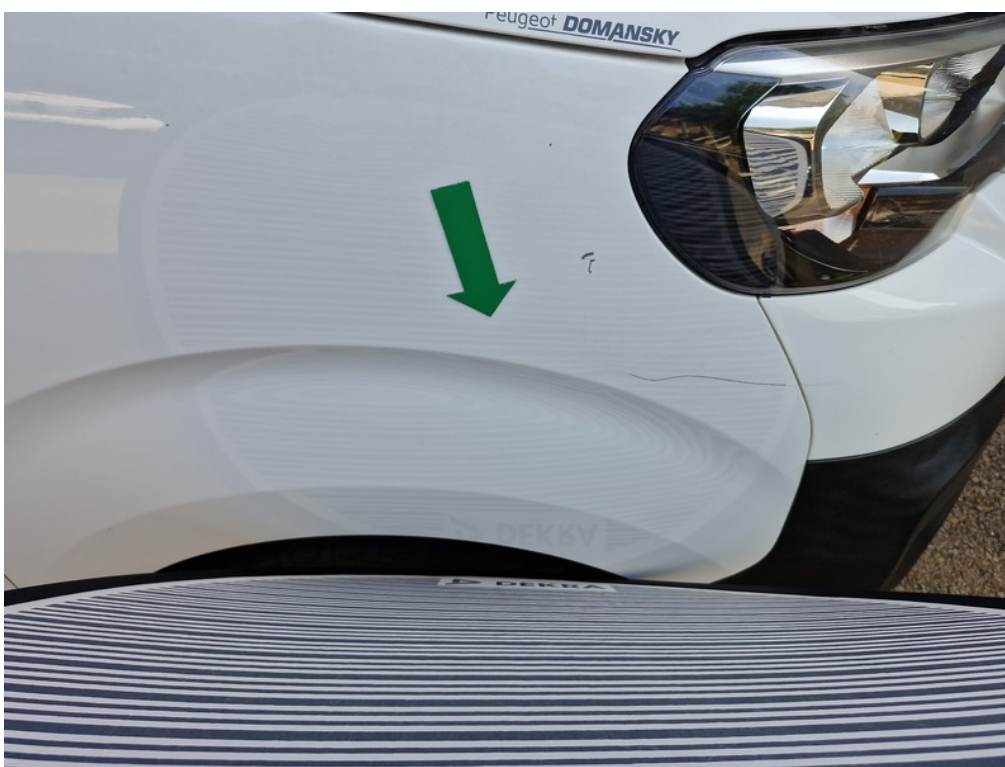
| P.č. | Poškozený díl | Druh poškození |
|---|---|---|
| 16 | Blatník přední pravý<br><b>Poznámka:</b> + škrábance | Deformace |

**16** Blatník přední pravý - Deformace

Poznámka: + škrábance

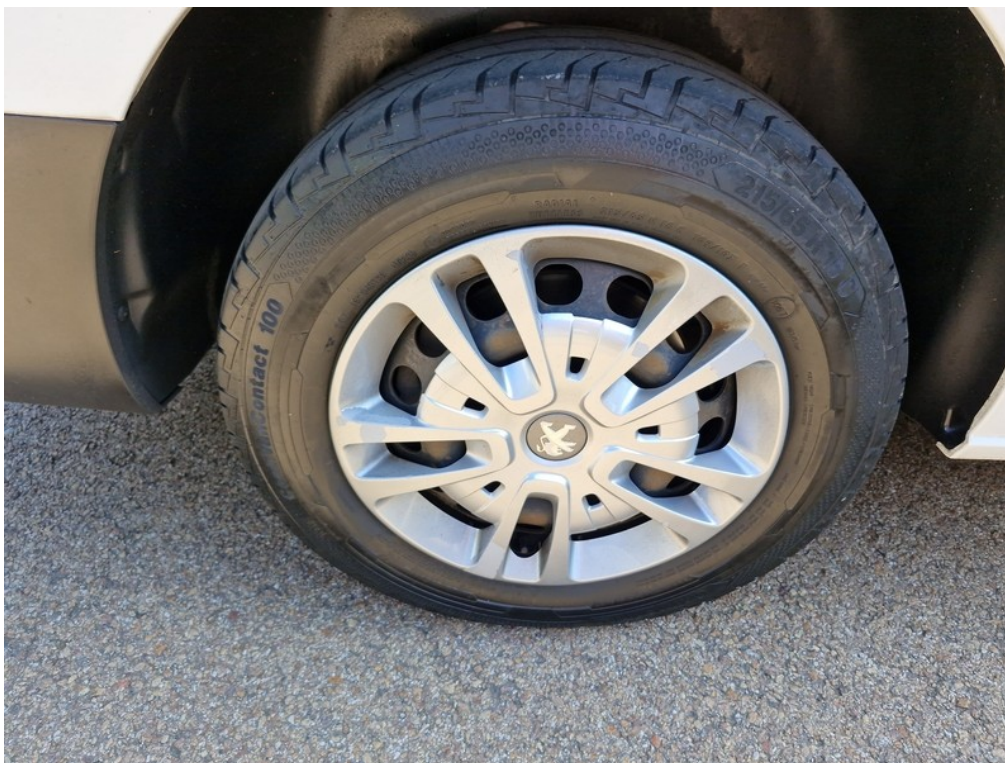
| P.č. | Poškozený díl | Druh poškození |
|---|---|---|
| 17 | 3 ks krytů kol | Škrábance |

**17** 3 ks krytů kol - Škrábance  
Umístění:

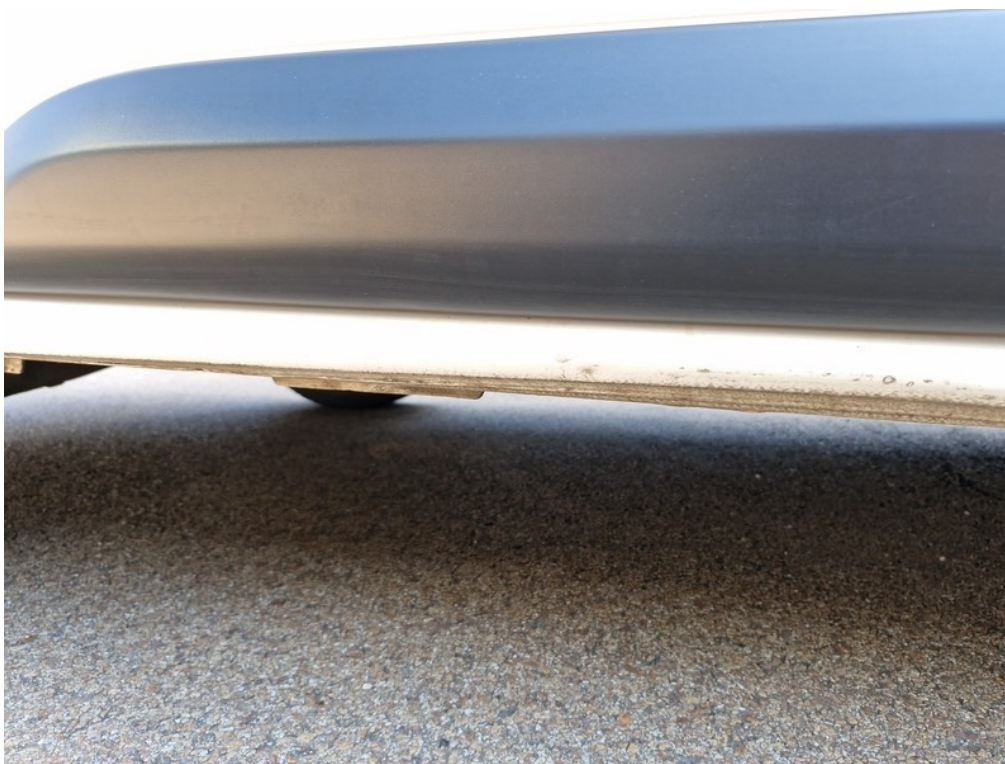
| P.č. | Poškozený díl | Druh poškození |
|---|---|---|
| 18 | Práh pravý<br><b>Poznámka:</b> + škrábance | Deformace |

**18** Práh pravý - Deformace  
Umístění:

Poznámka: + škrábance

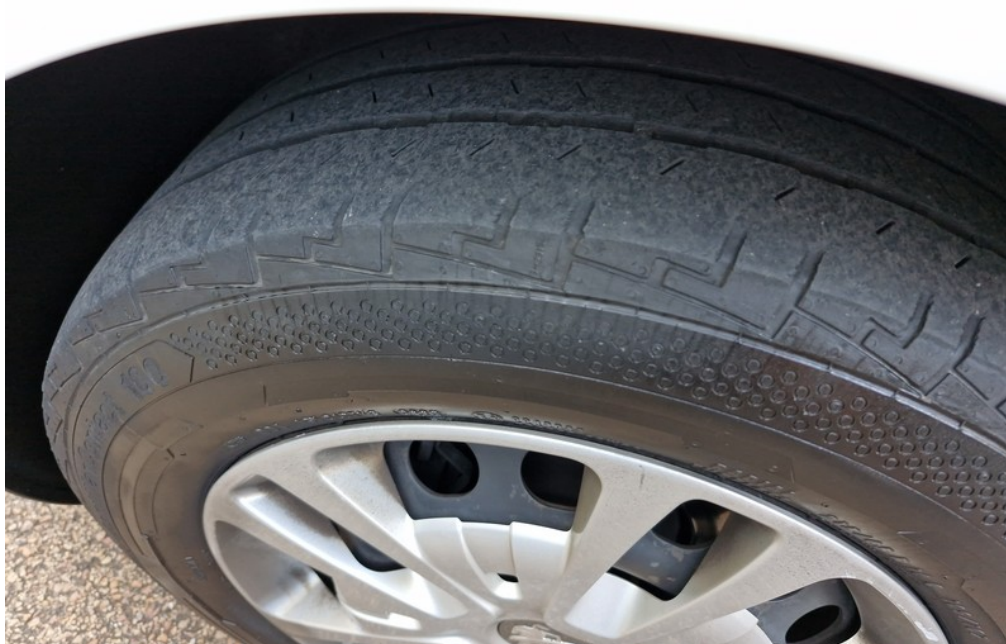
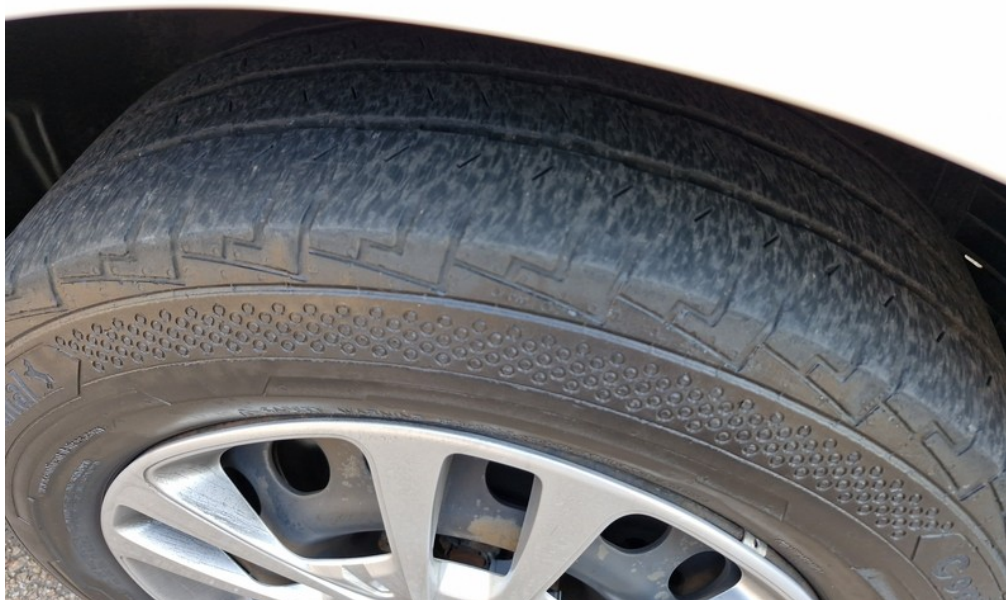
| P.č. | Poškozený díl | Druh poškození |
|---|---|---|
| 19 | Pneumatika kola 2ks | Opotřebení |

**19** Pneumatika kola 2ks - Opotřebení  
Umístění: Exteriér (vnější prostor)

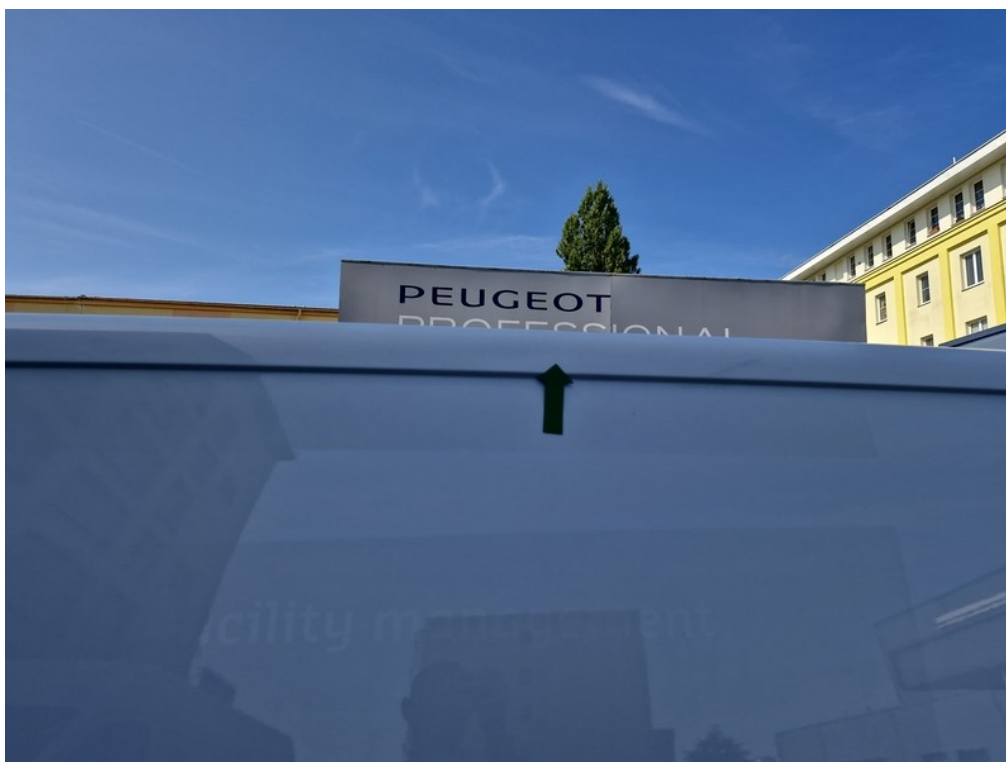
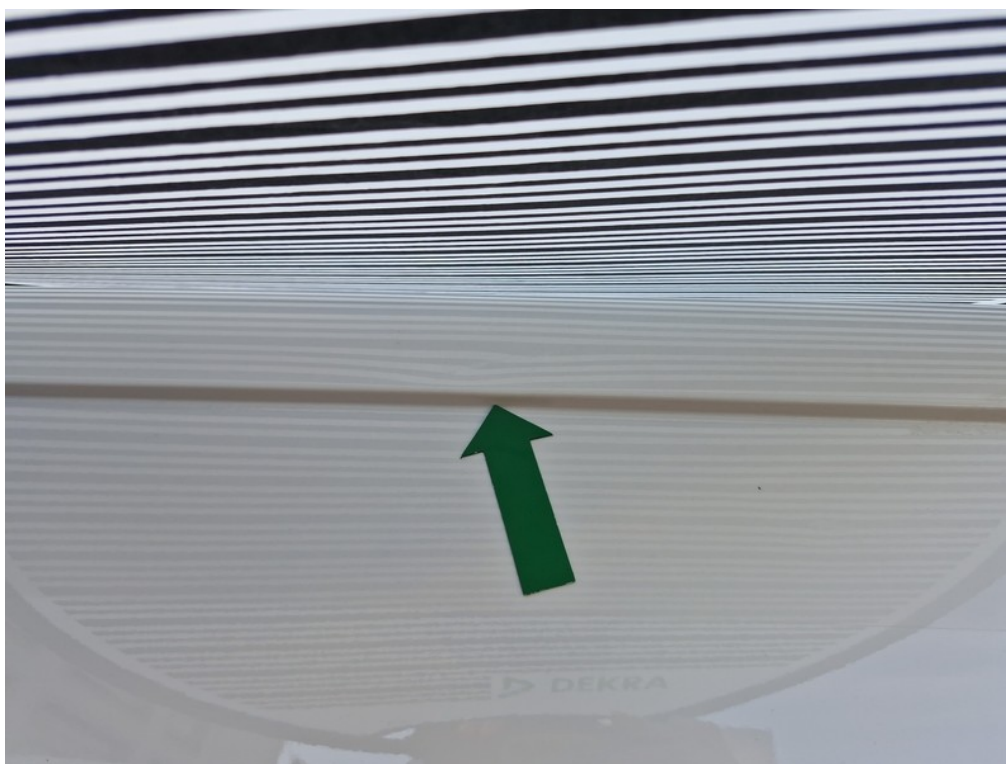
| P.č. | Poškozený díl | Druh poškození |
|---|---|---|
| 20 | Rám střechy L | Deformace |

**20 Rám střechy L - Deformace**  
Umístění:

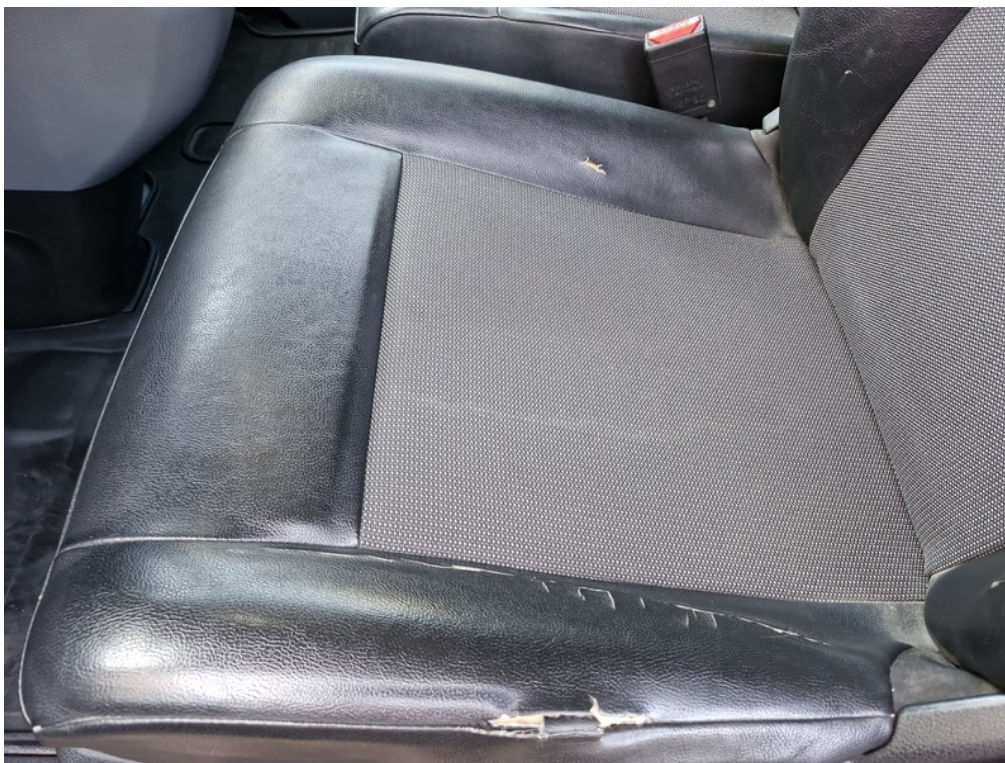
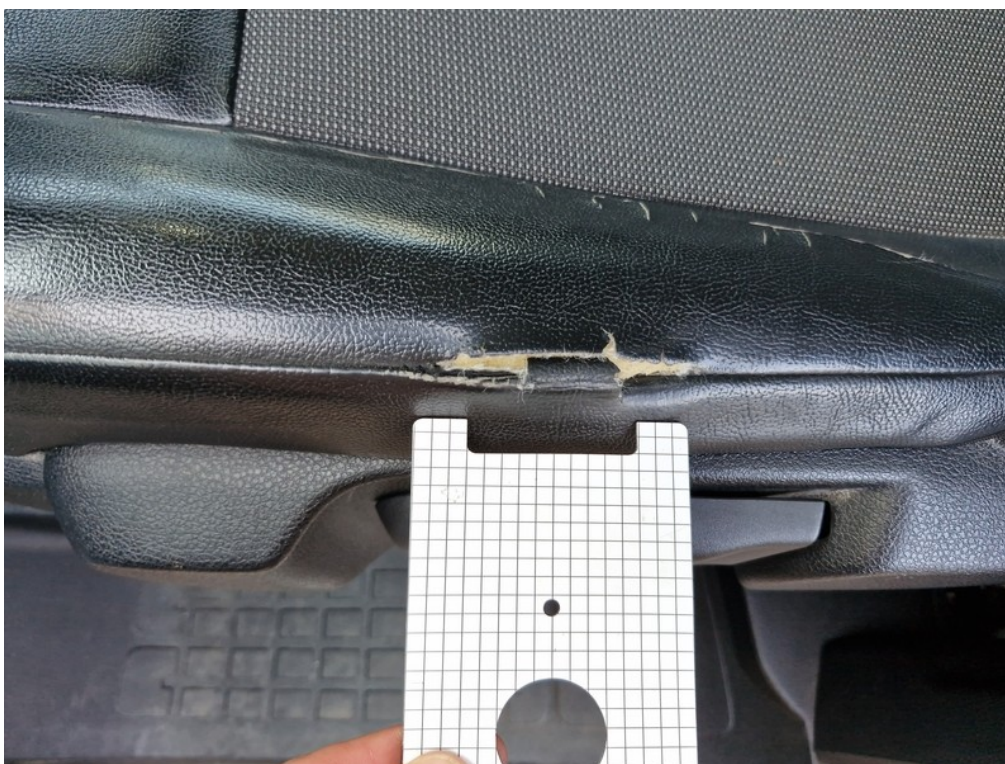
| P.č. | Poškozený díl | Druh poškození |
|---|---|---|
| 21 | Potah sedáku sedadla řidiče | Otvor |

**21** Potah sedáku sedadla řidiče - Otvor

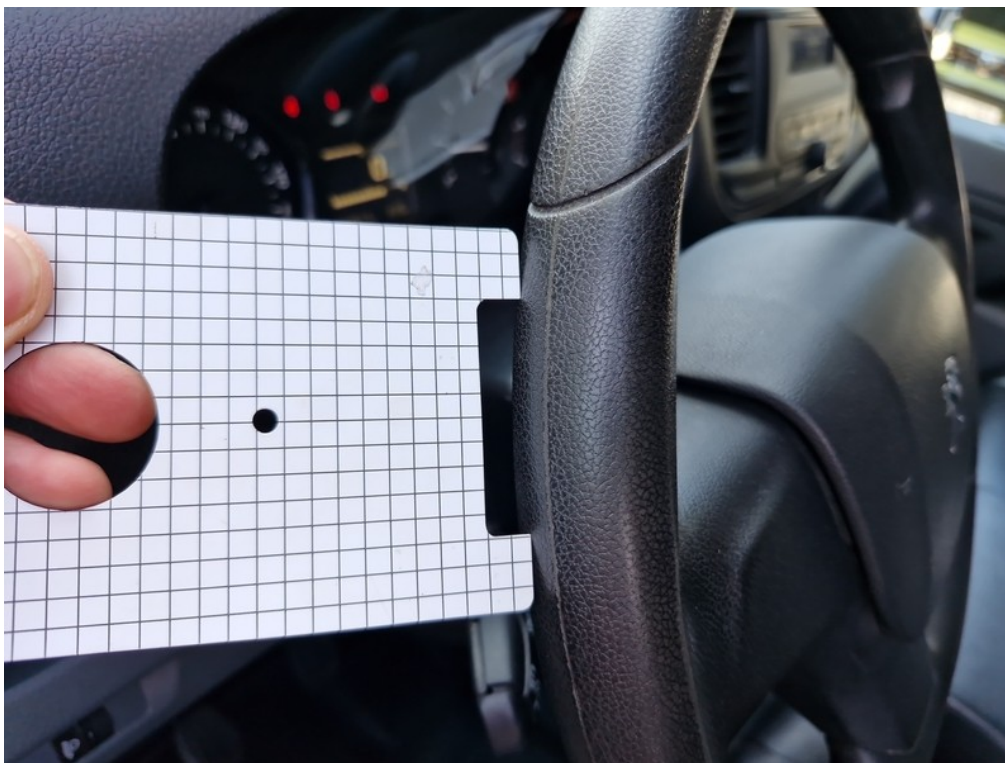
| P.č. | Poškozený díl | Druh poškození |
|---|---|---|
| 22 | Volant | Opotřebení |

**22** Volant - Opatřebení  
Umístění:

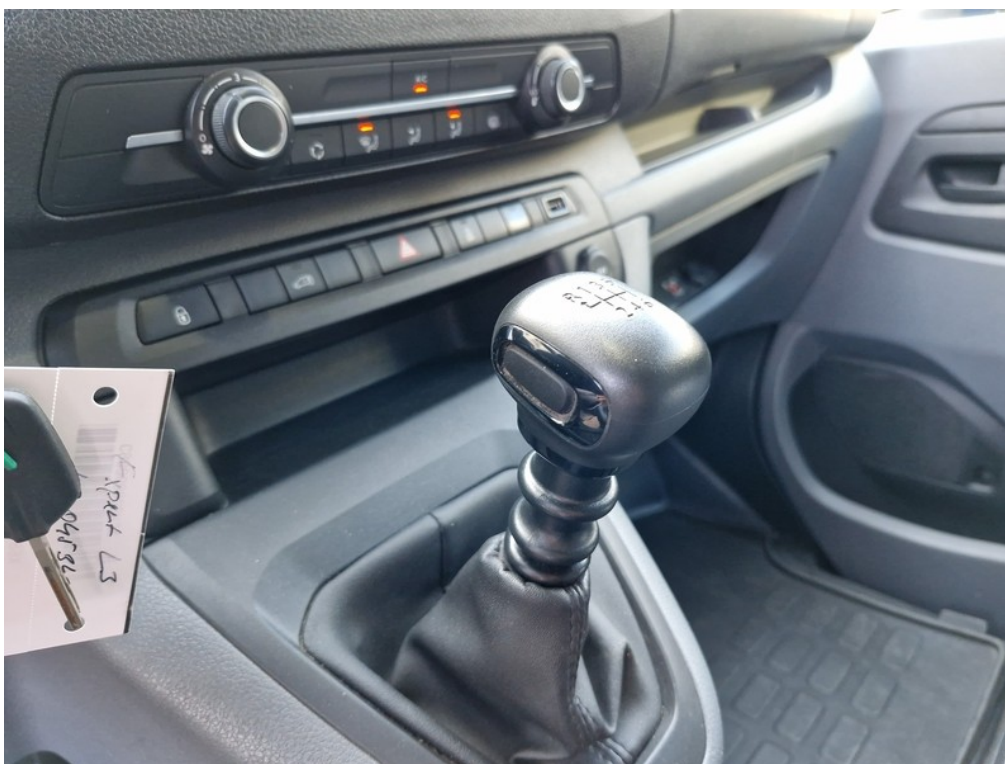
| P.č. | Poškozený díl | Druh poškození |
|---|---|---|
| 23 | Řadicí páka | Opotřebení |

**23** Řadicí páka - Opatřebení  
Umístění:

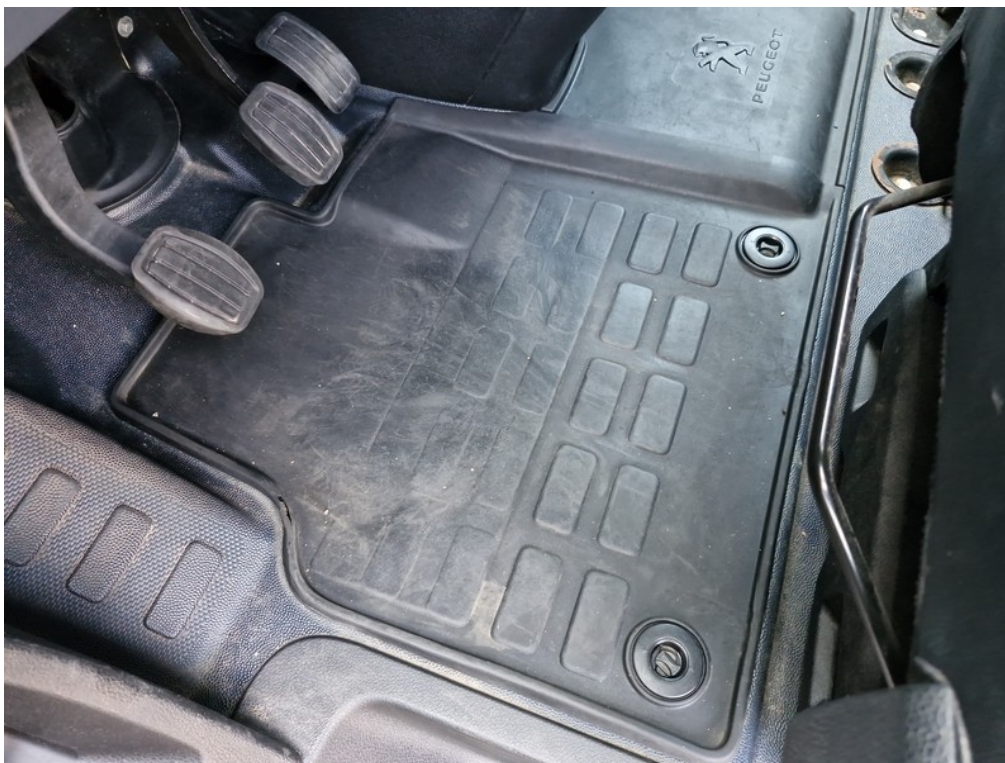
| P.č. | Poškozený díl | Druh poškození |
|---|---|---|
| 24 | Přídavný koberec LP | Opotřebení |

**24** **Přídavný koberec LP - Opotřebení**  
Umístění: Interiér (vnitřní prostor)

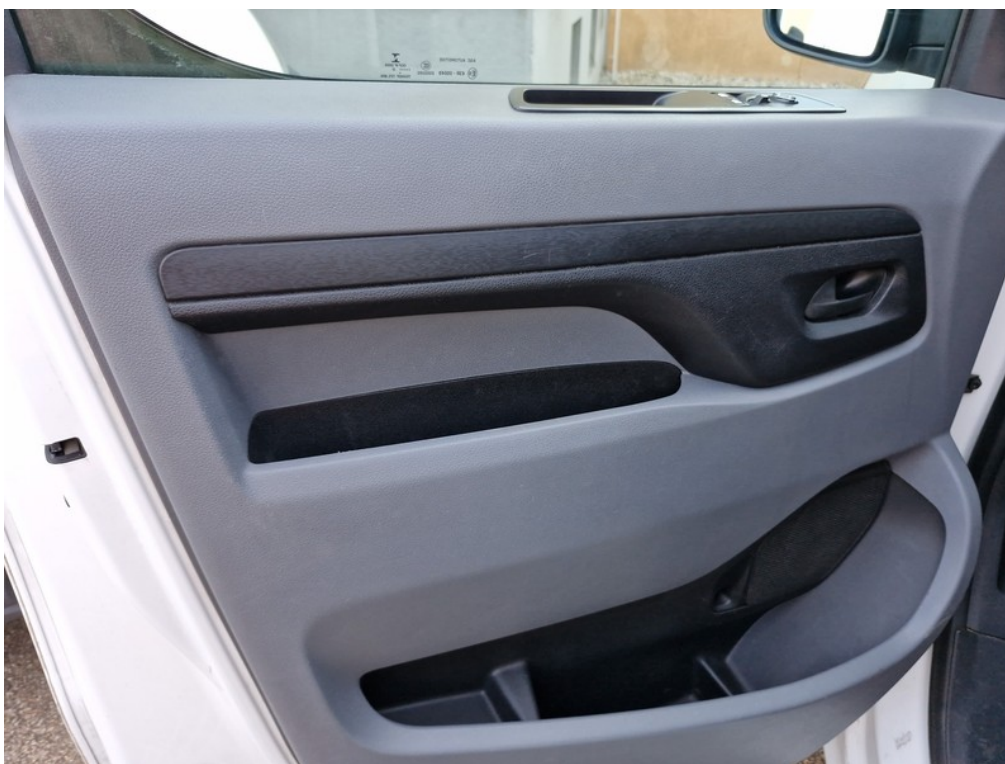
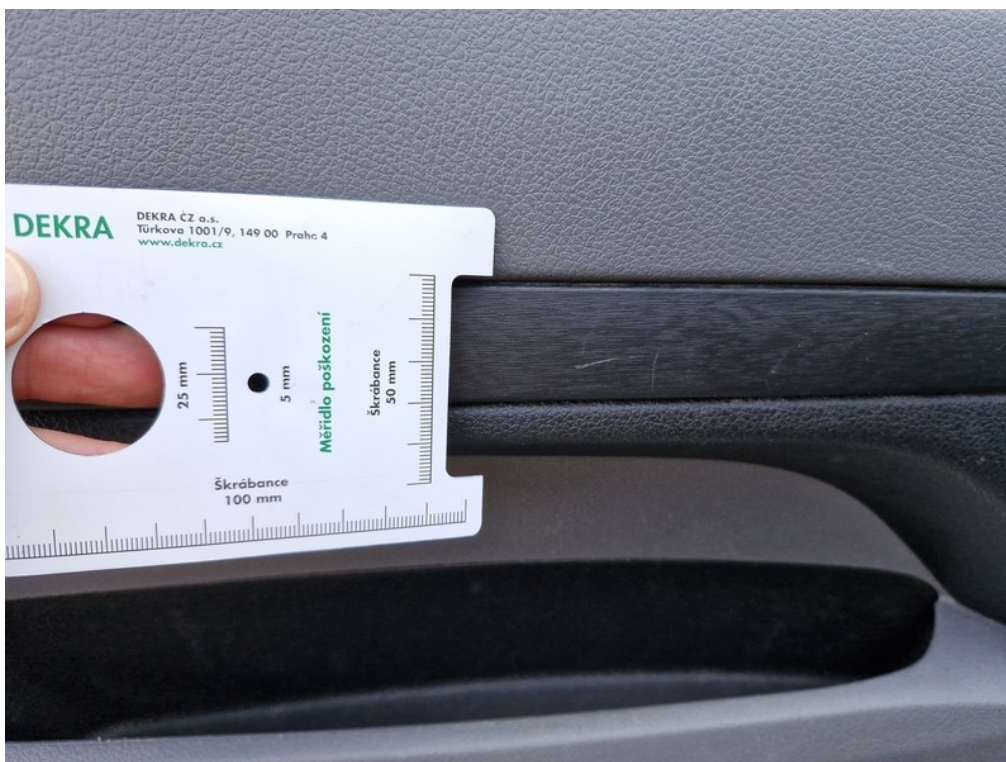
| P.č. | Poškozený díl | Druh poškození |
|---|---|---|
| 25 | Výplň LP dveří | Škrábance |

**25** **Výplň LP dveří - Škrábance**  
Umístění: Interiér (vnitřní prostor)

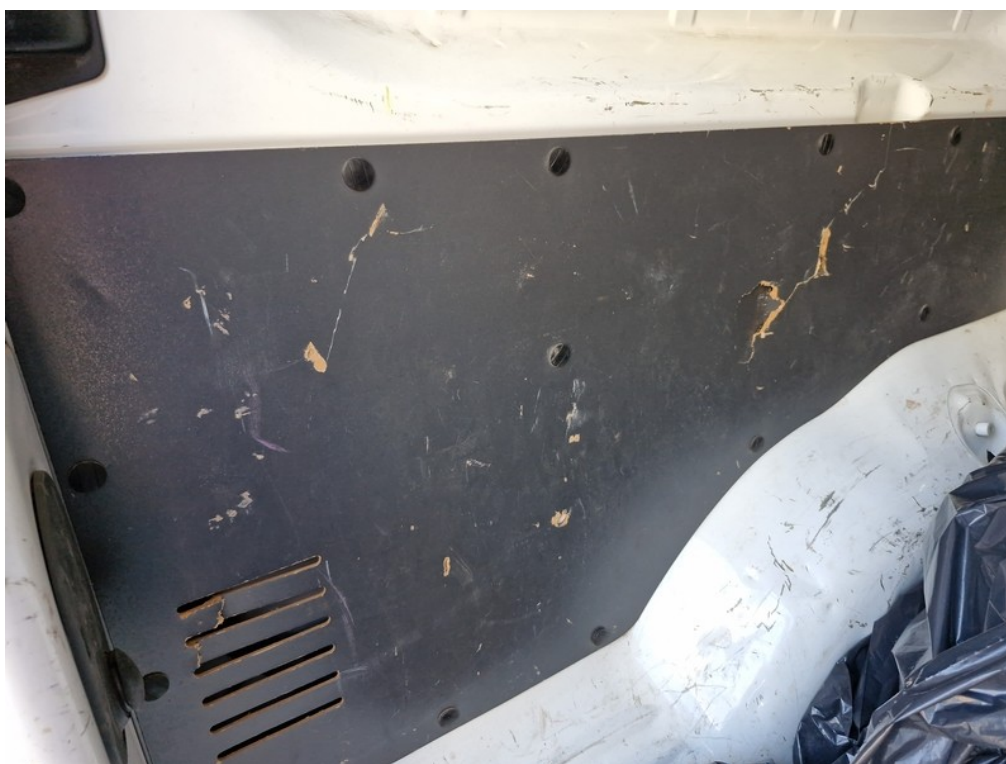
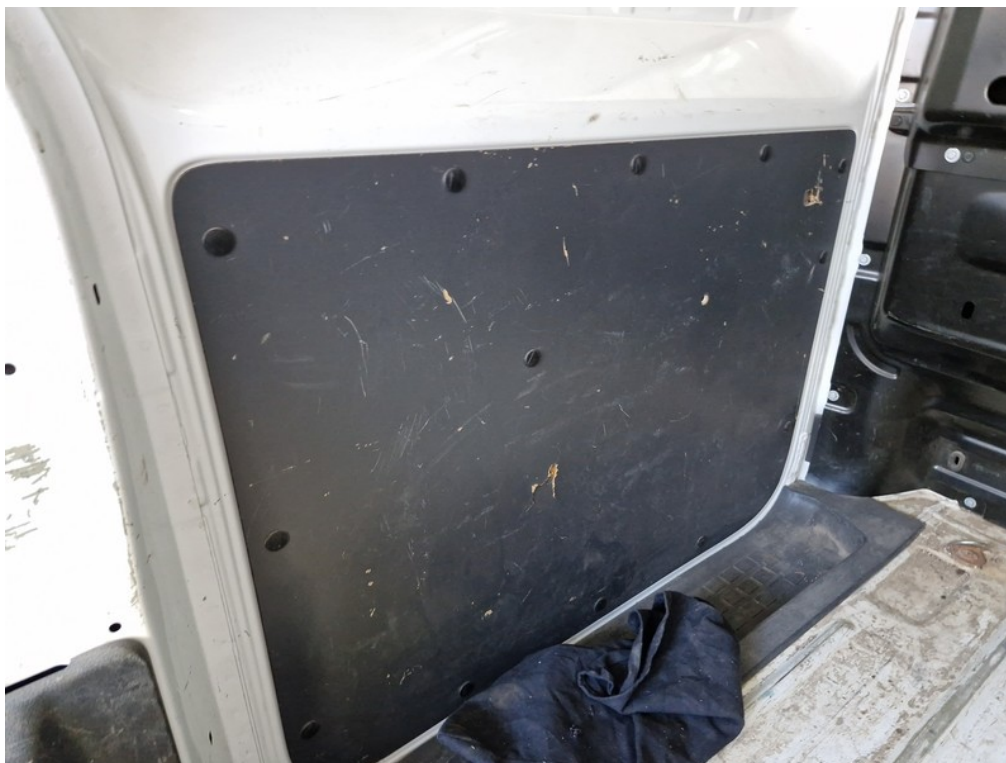
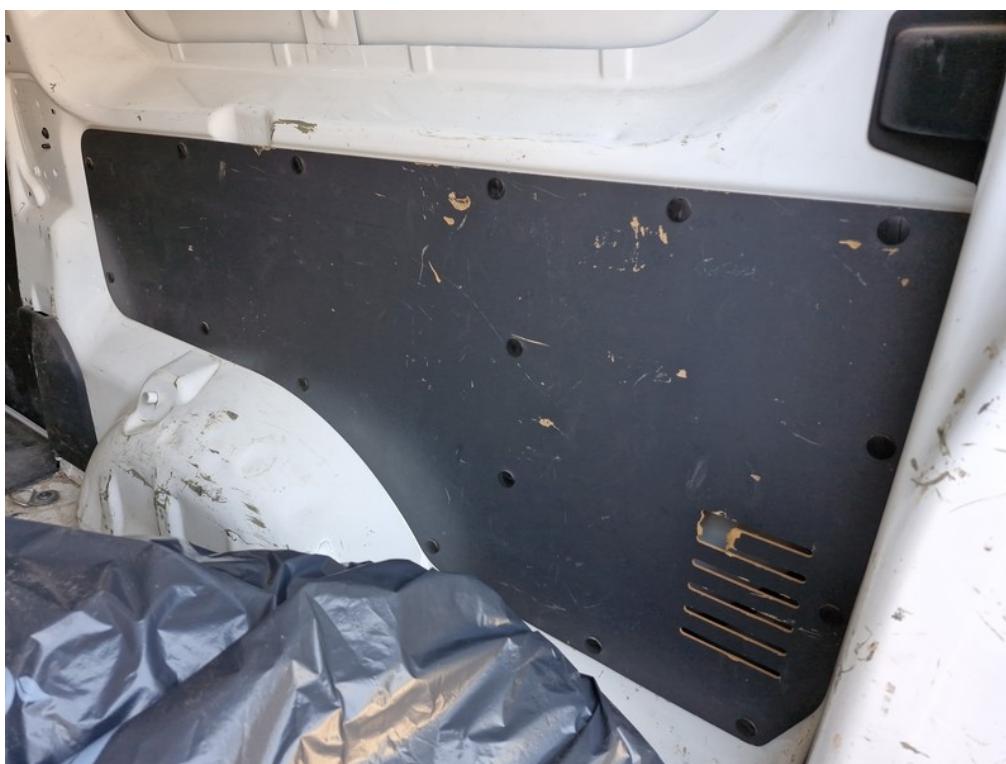
| P.č. | Poškozený díl | Druh poškození |
|---|---|---|
| 26 | Výplně nákladového prostoru<br><b>Poznámka:</b> 3x | Otvor |

**26** Výplně nákladového prostoru - Otvor  
Umístění: Interiér (vnitřní prostor)

Poznámka: 3x

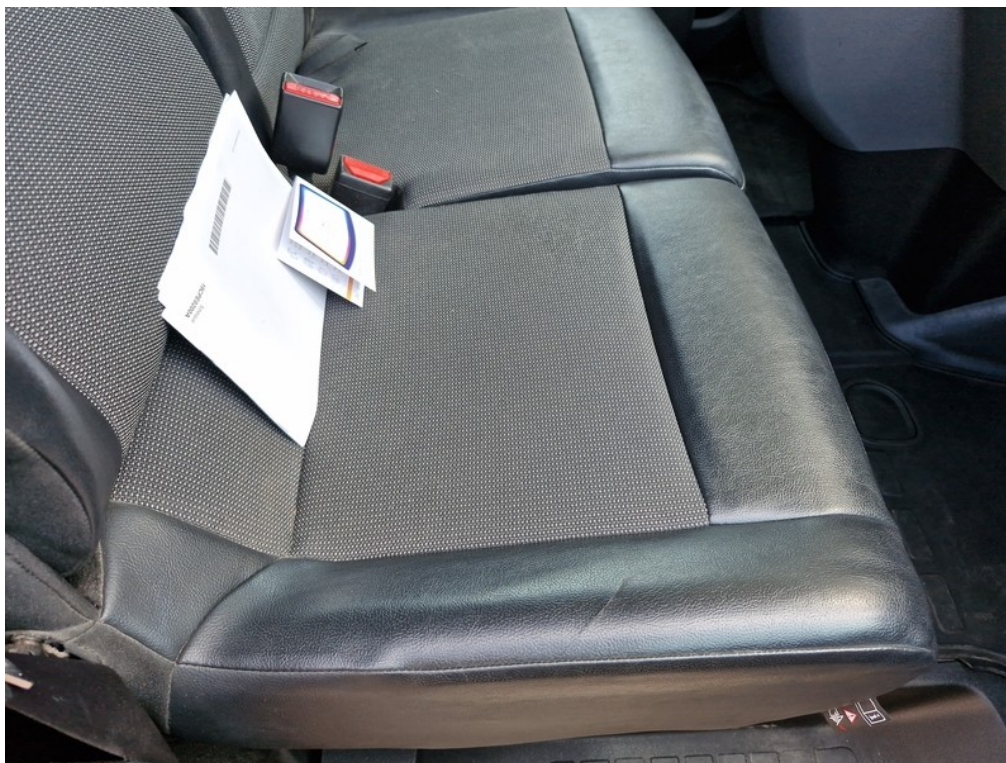
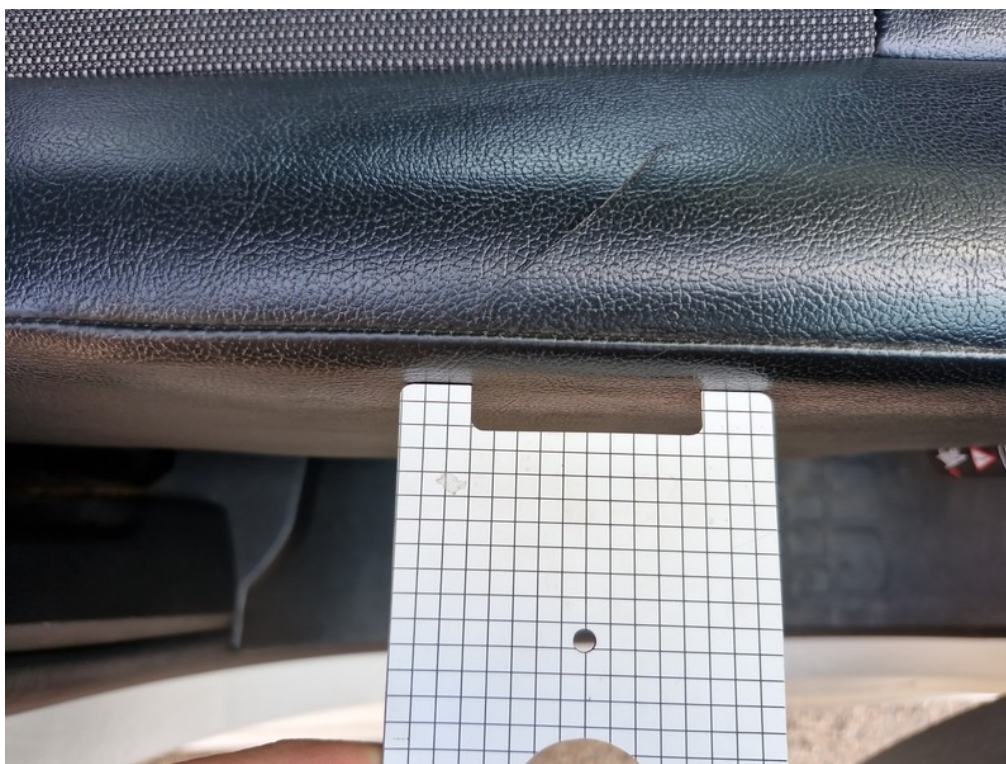
| P.č. | Poškozený díl | Druh poškození |
|---|---|---|
| 27 | Potah sedáku sedadla spolujezdce | Opotřebení |

**27** Potah sedáku sedadla spolujezdce - Opotřebení  
Umístění: Interiér (vnitřní prostor)

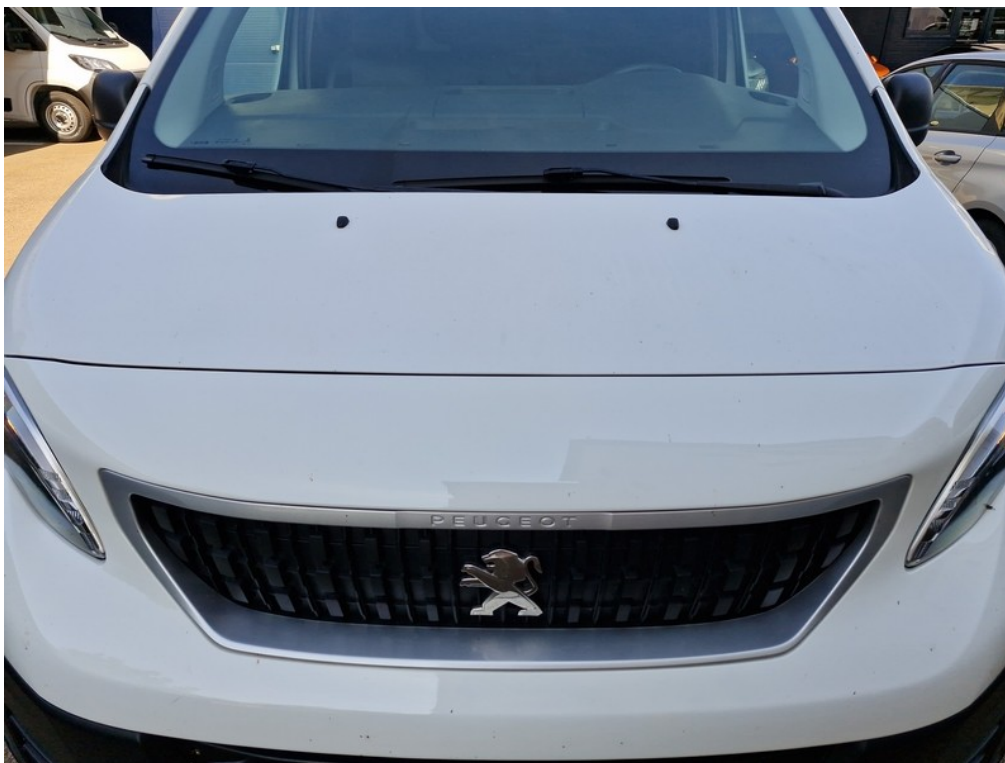
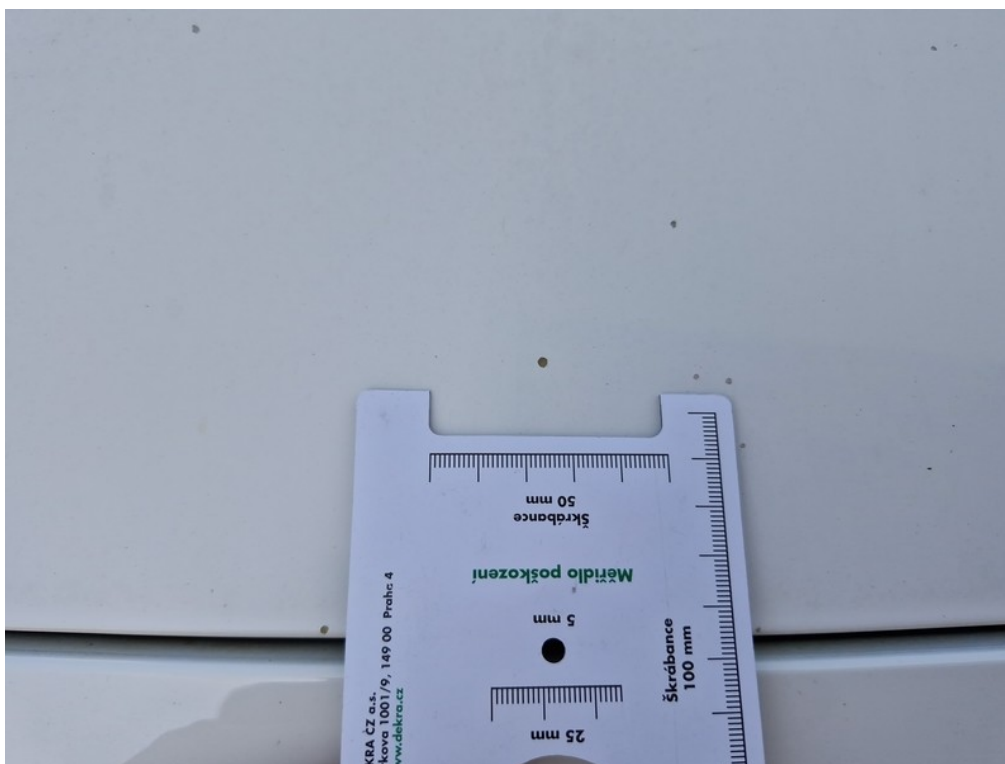
| P.č. | Poškozený díl | Druh poškození |
|---|---|---|
| 28 | Přední část vozidla | Poškození od odletujícího kamení |

**28** Přední část vozidla - Poškození od odletujícího kamení  
Umístění: Ostatní

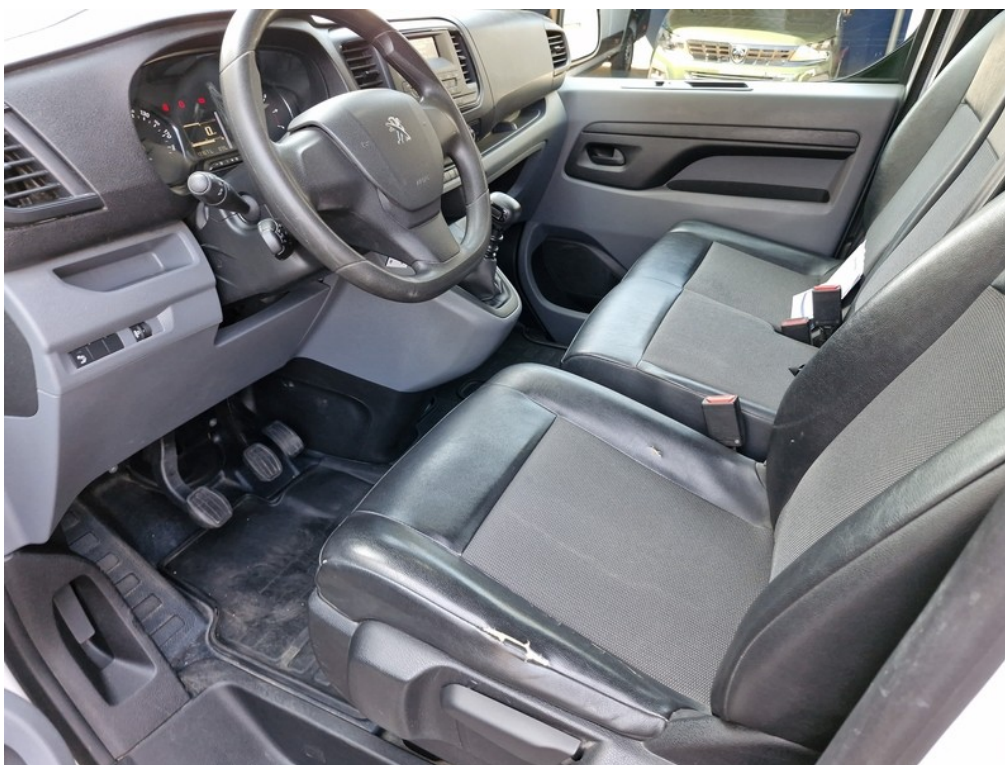
| P.č. | Poškozený díl | Druh poškození |
|---|---|---|
| 29 | Interiér | Znečištěno |

**29** Interiér - Znečištěno  
Umístění:

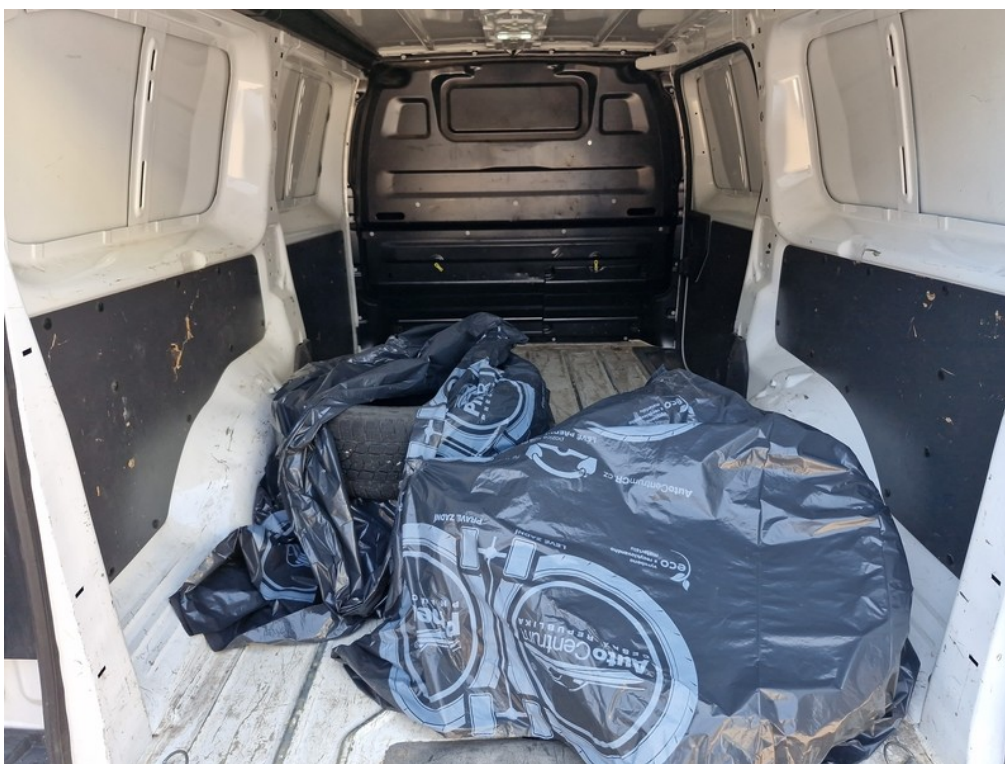
| P.č. | Poškozený díl | Druh poškození |
|---|---|---|
| 30 | Nákladový prostor | Deformace |

**30** Nákladový prostor - Deformace  
Umístění:

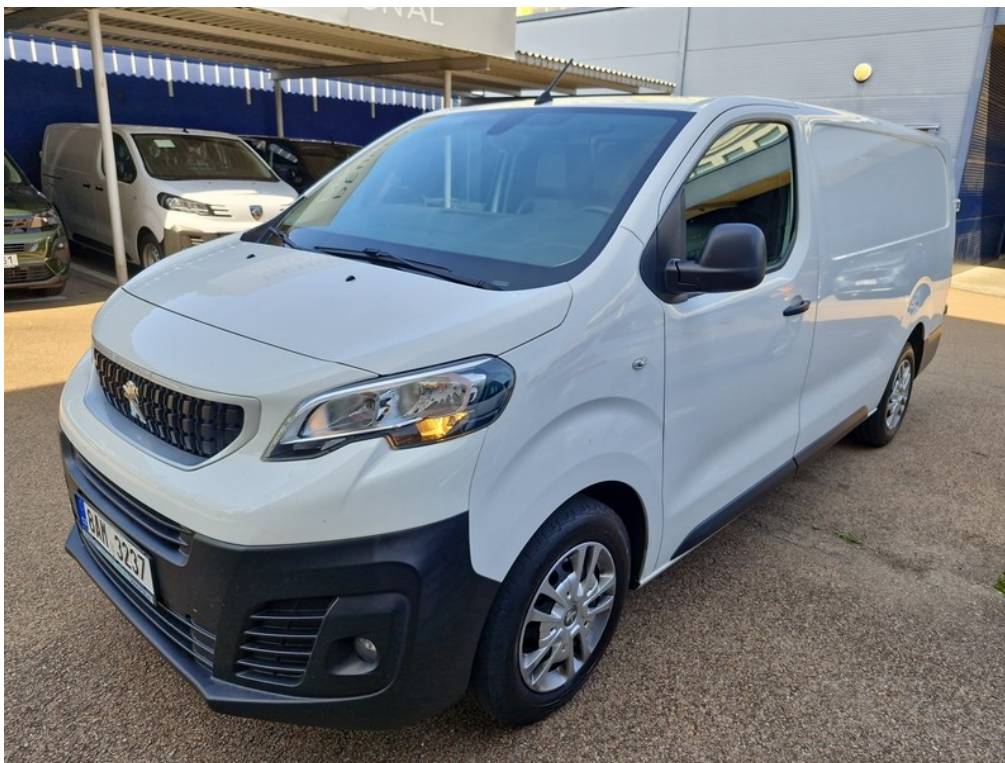
| P.č. | Poškozený díl | Druh poškození |
|---|---|---|
| 31 | Celková plocha karoserie | Škrábance |

**31 Celková plocha karoserie - Škrábance**  
Umístění: Ostatní
