### Dettaglio danni

| CHECK LIST MECCANICA | | | |

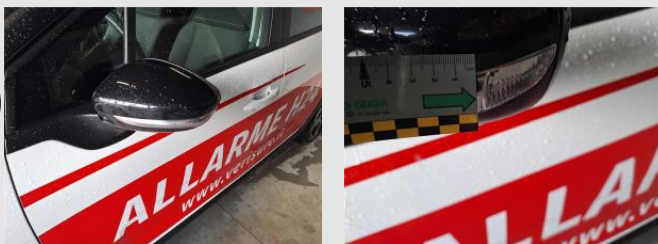
20

Componente: #PRM# Fanalino lat. retrovisore est.

Lato: SX

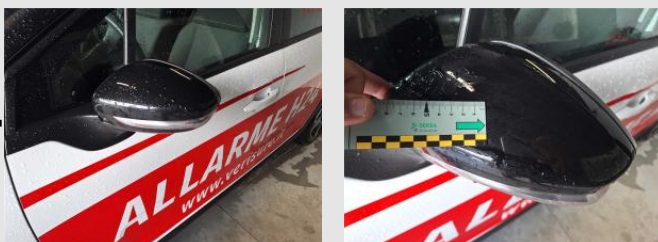
21

Componente: #PRM# Calotta retrovisore est. primer

Lato: SX

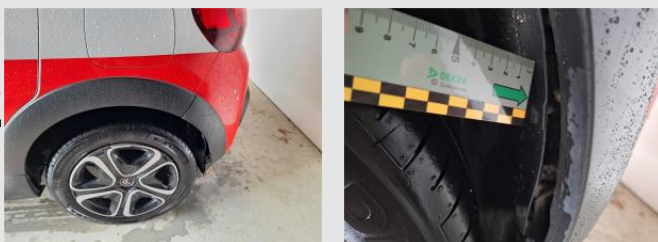
22

Componente: Parasassi int. passaruota post. P/ruota ABS

Lato: SX

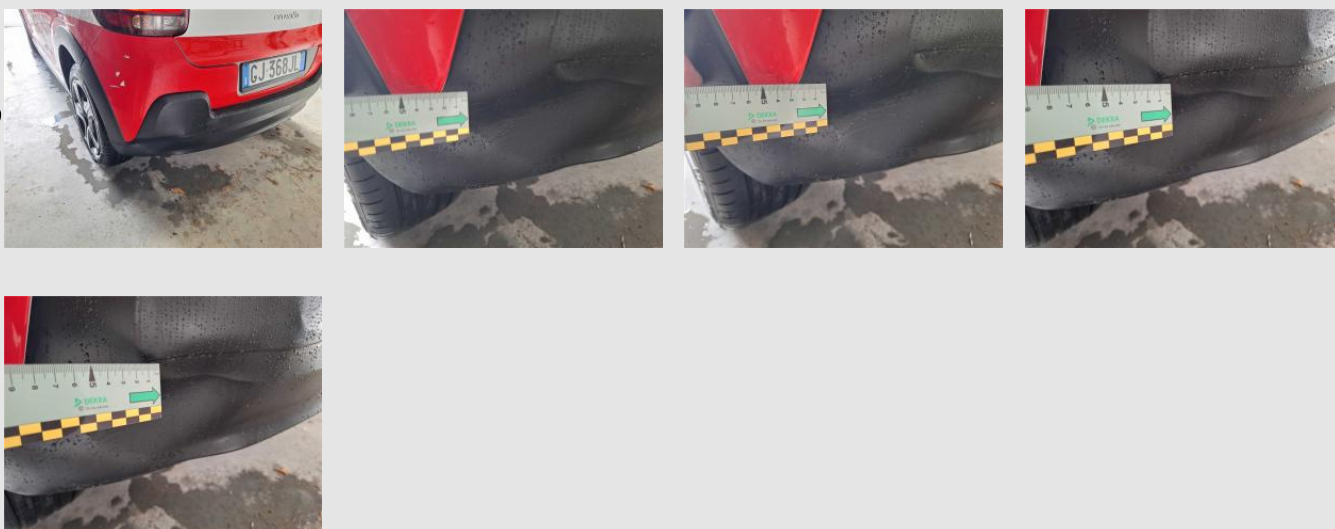
23

Componente: Paraurti post. p/inf. P/sensori parcheggio nero cornelle
