Zustandsbericht / Minderwertgutachten

**Kennzeichen****K MP1174****FIN****VNKKBAC3X0A176005****Vorgang**

Erstzulassung	09.07.2021	Fahrzeugart	PKW
Hersteller	TOYOTA	Typ / Verkaufsbez.	Yaris Hybrid 1.5 VVT-i Premiere Edition
Aufbauart	Limousine	Türen	5
Sitzplätze	5	Fahrzeug-Ident.-Nr.	VNKKBAC3X0A176005
HSN / TSN	5013 / AOS	Schlüssel-Nr.	10500730
Km-Stand abgelesen	26559	Energiequelle / Kraftstoff	Hybr.Benzin/E
Zylinderanzahl	3 / Hybirdantrieb	Leistung (kW)	68
Hubraum (ccm)	1490	Schadstoffklasse:	EURO6;WLTP;AP;PI/CI; M, N1 I
Antriebsart	Frontantrieb	Getriebe	Automatik /
Felgen	Leichtmetall	Farbe / Farbe	Tokio Rot Fusion / Metallic / Schwarz
Polster / Farbe	Leder / Schwarz	Es wird unterstellt, dass die Gesamtaufleistung dem abgelesenen Km-Stand entspricht.

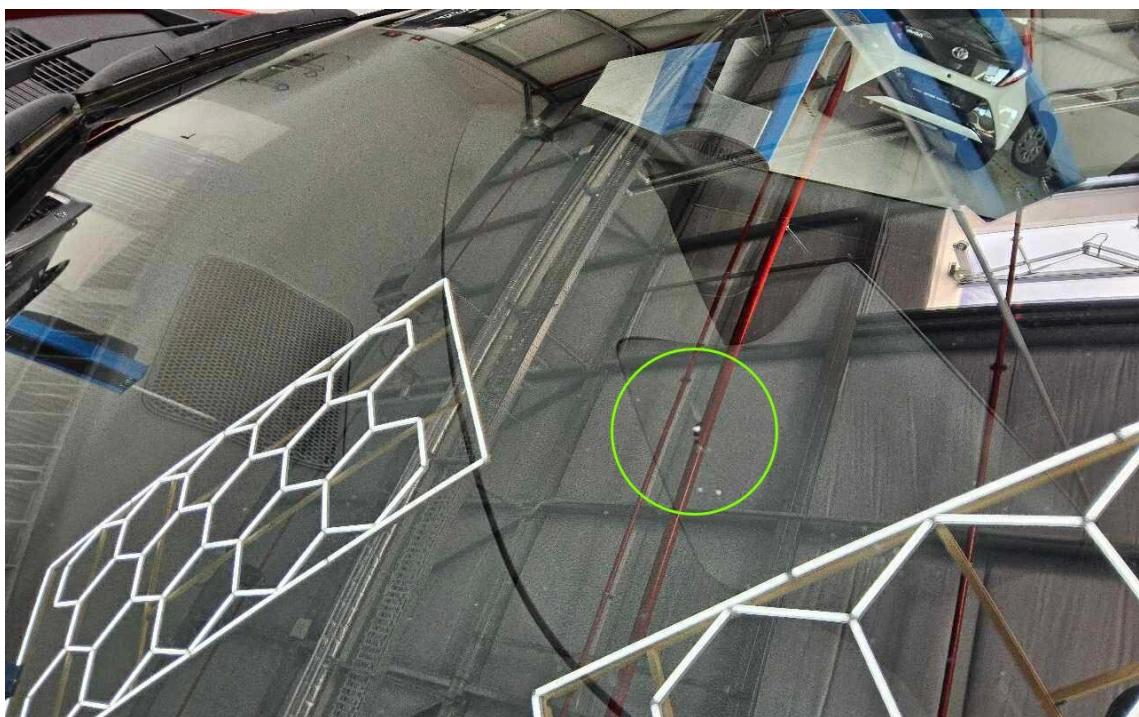
2. Reifendruckkontrolle aktiv, prüfen und Befund festlegen, Schadenerweiterung möglich	100	voll	-100	-84,03
3. Windschutzscheibe gerissen, erneuern (Bild 7)	1.346	voll	-1.346	-1.131,09

Bild 7 : Windschutzscheibe gerissen

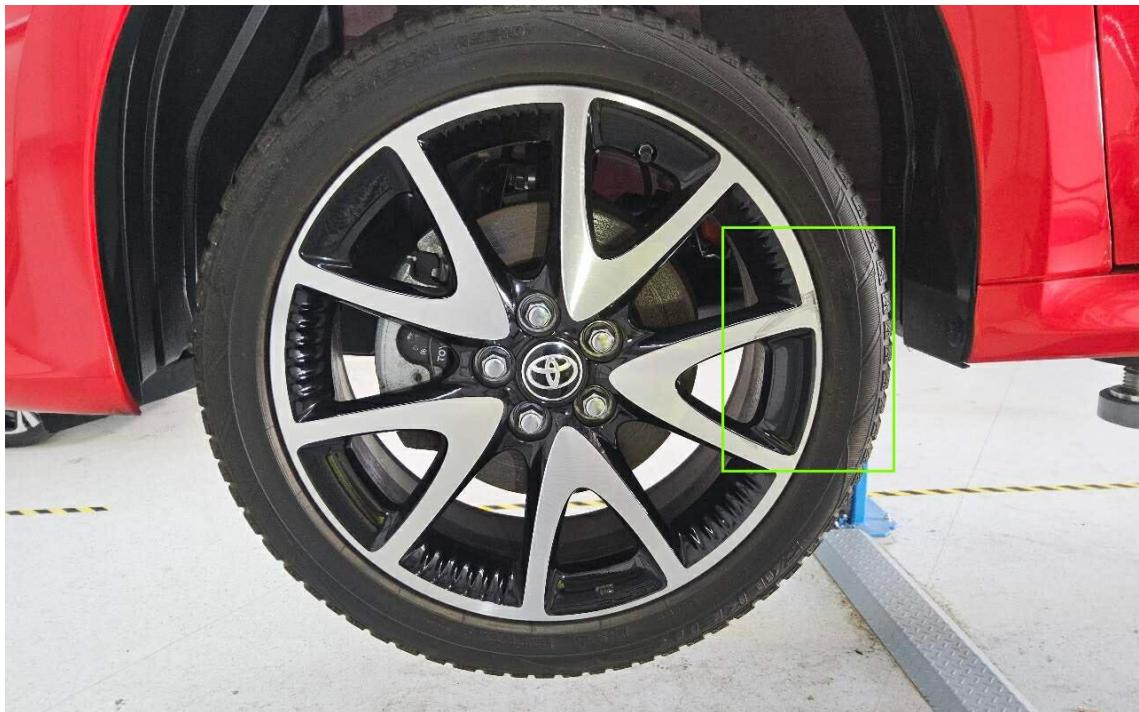
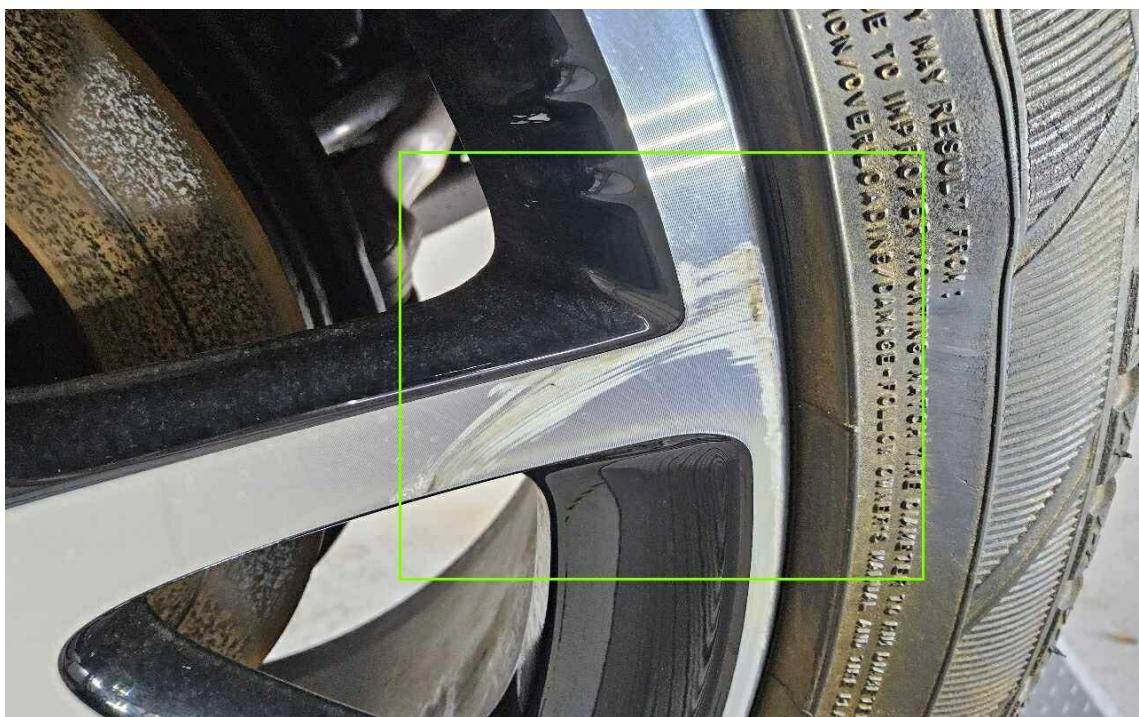
Felge vorne links verschrammt, (Bild 8, 9)
Felge hinten rechts verschrammt, (Bild 16, 17)
Stoßfänger hinten unterhalb verschrammt,

Bild 8 : Felge vorne links verschrammt

Bild 9 : Felge vorne links verschrammt

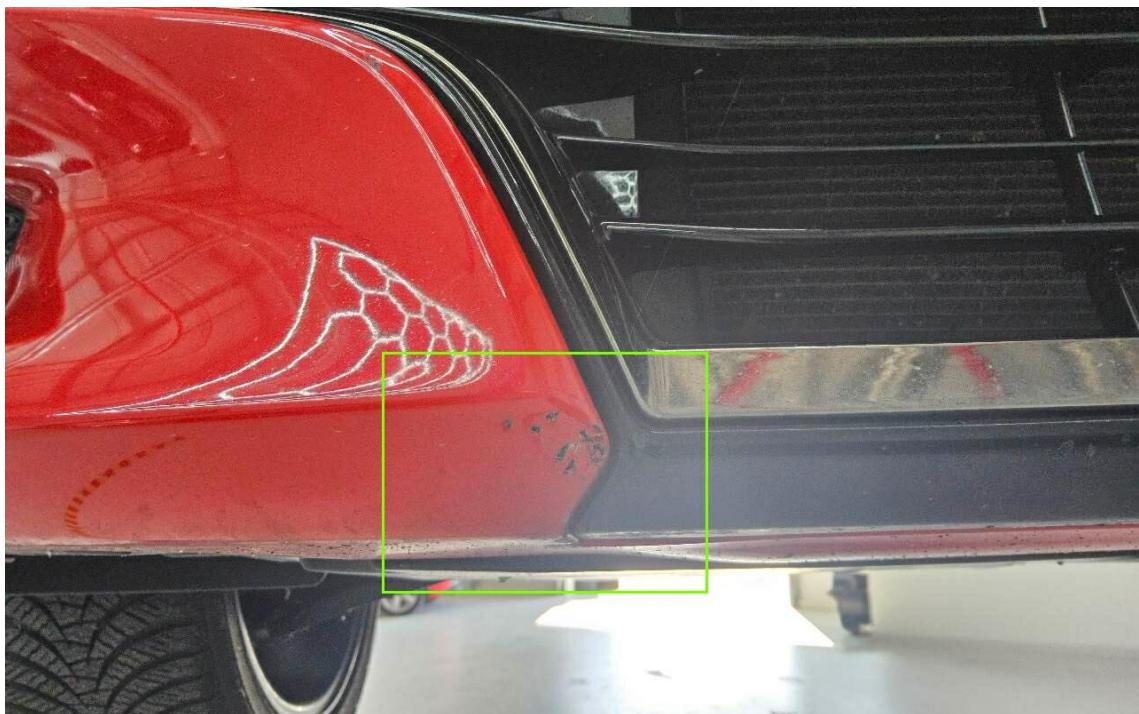
4. starke Korrosionsbildung Bremse vorne und hinten, erneuern (Bild 22, 23)	1.107	voll	-1.107	-930,25
5. Stoßfänger vorne unterhalb zerkratzt, smart repair (Bild 10)	150	voll	-150	-126,05

Bild 10 : Stoßfänger vorne unterhalb zerkratzt

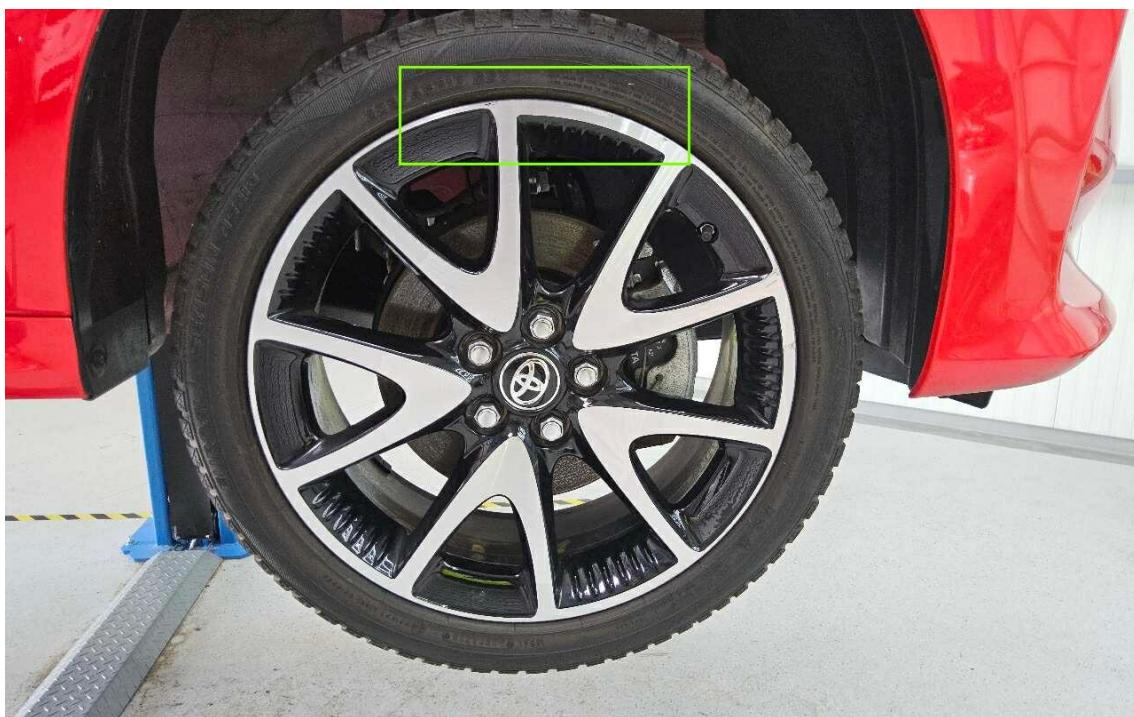
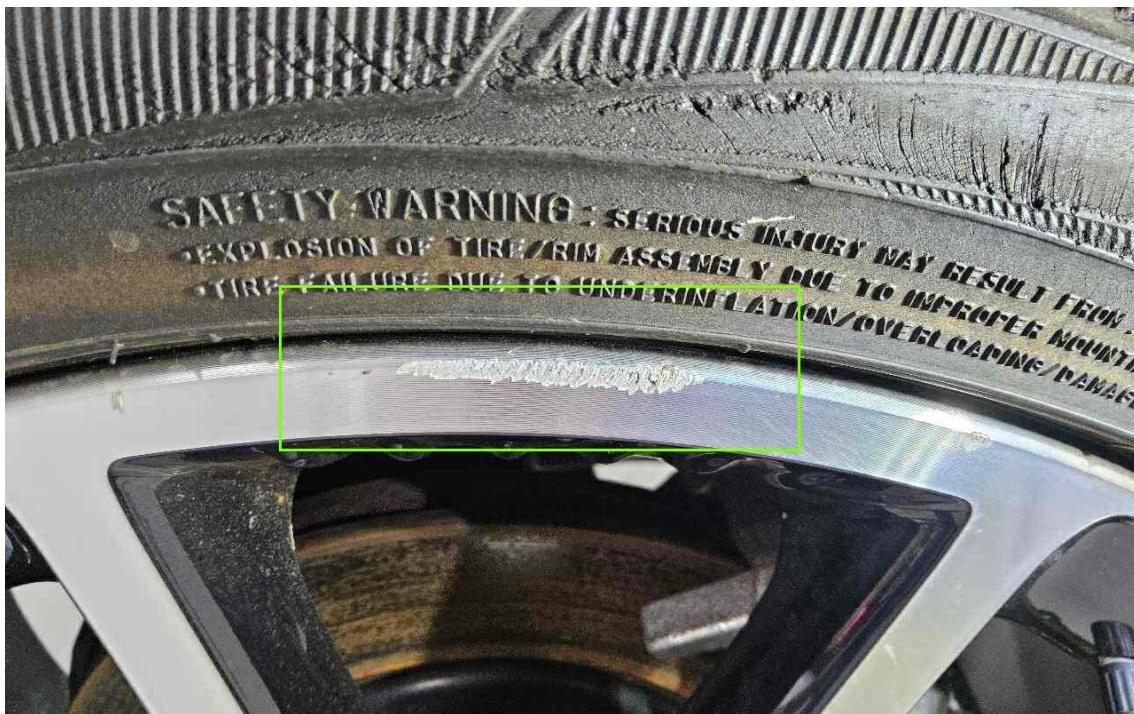
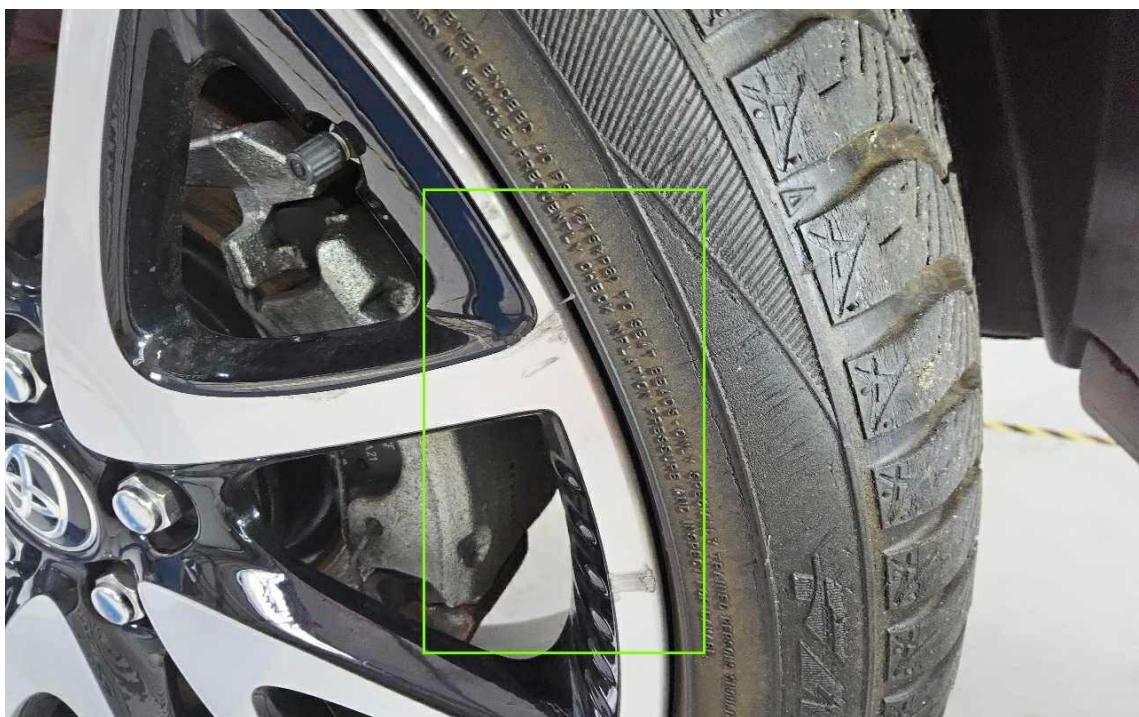
6. Felge vorne rechts zerkratzt, smart repair (Bild 11, 12, 13)	300	voll	-300	-252,10
7. Tür vorne rechts zerkratzt, lackieren (Bild 14, 15)	843	voll	-843	-708,40

Bild 11 : Felge vorne rechts zerkratzt

Bild 12 : Felge vorne rechts zerkratzt

Bild 13 : Felge vorne rechts zerkratzt

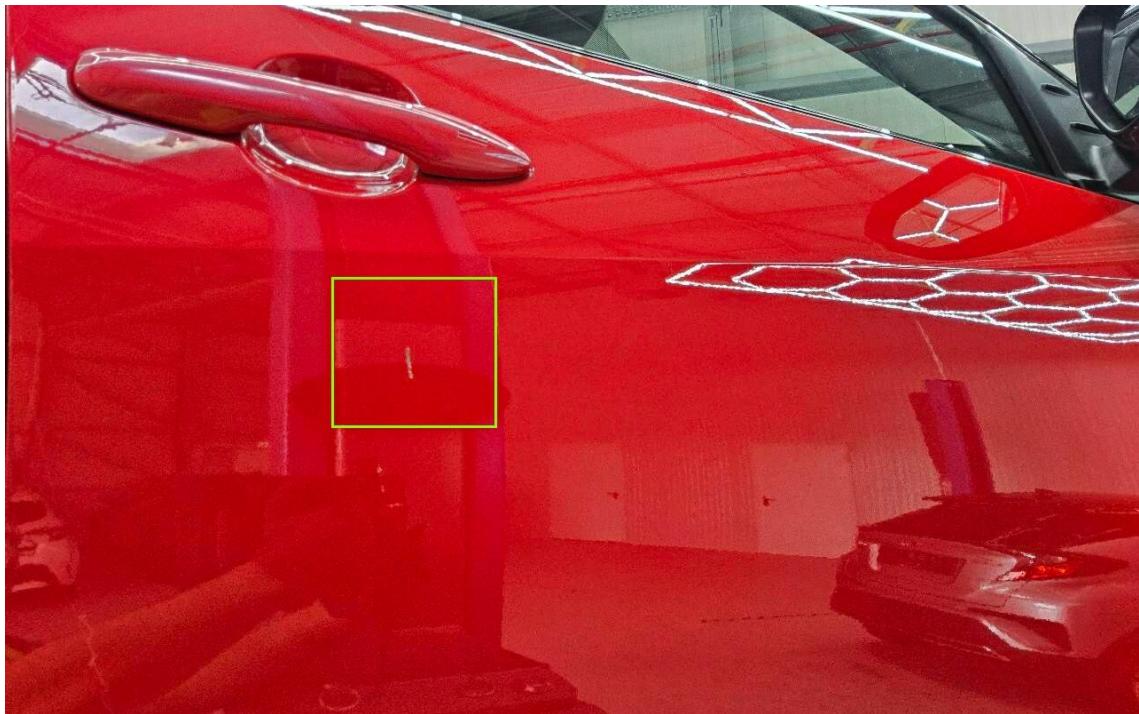
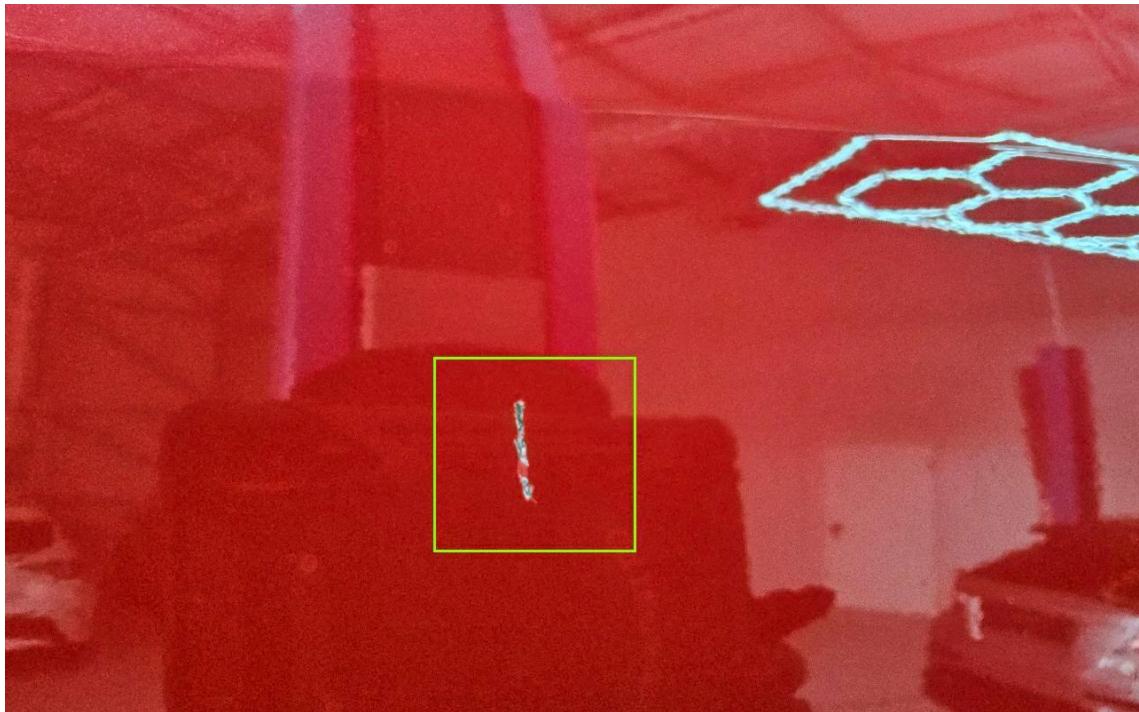
Bild 14 : Tür vorne rechts zerkratzt

Bild 15 : Tür vorne rechts zerkratzt

LEIT-NR	ARBEITSGANG - MONT-TEILE AUSGEBAUT	AW
1481	TUER V L REPARATURLACK ST III	15
	LACKIER-ZEITKOSTEN	AW
	FAKTOR 175.00 EUR/ STD	ARB.-PREIS
	LACKIERZEIT 15	
	VORBE. METALL-LACKIERUNG 3	
	VORBE. FARBE ANMISCHEN 2	
	VORBE. FARBMUSTER 2	
	GESAMT-LACKIERZEIT 10 AW/STD : 22	385.00
	LACKIER-MATERIALKOSTEN	PREIS
	REPARATURLACKIERUNG 88.45	
	MAT-KONST. METALL-LACKIERUNG 54.40	
	MAT-KONST. FARBMUSTER 5.20	
	SYSTEM AUDATEX	BLATT 1

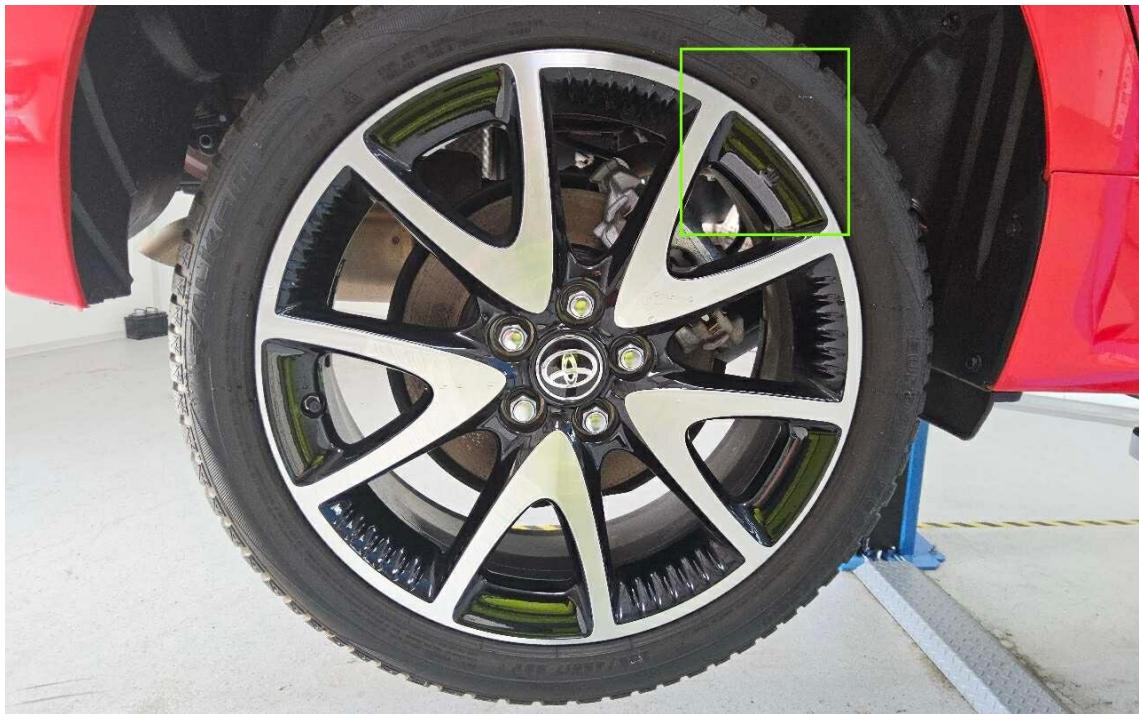
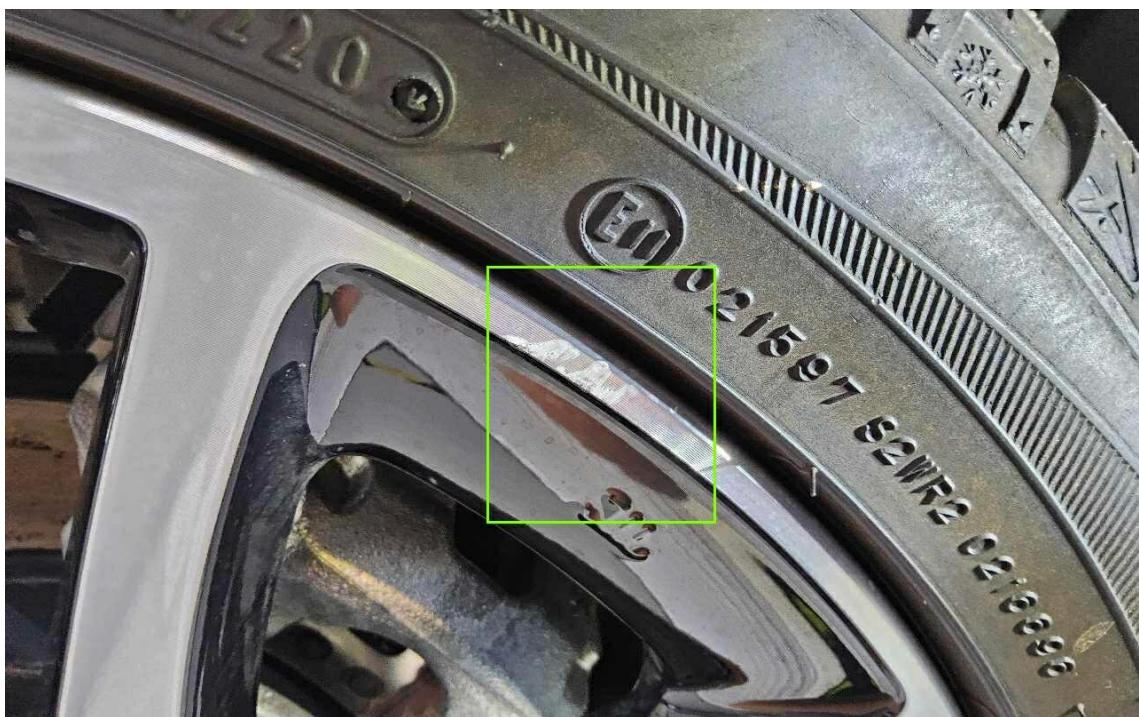
Bild 16 : Felge hinten rechts verschrammt

Bild 17 : Felge hinten rechts verschrammt

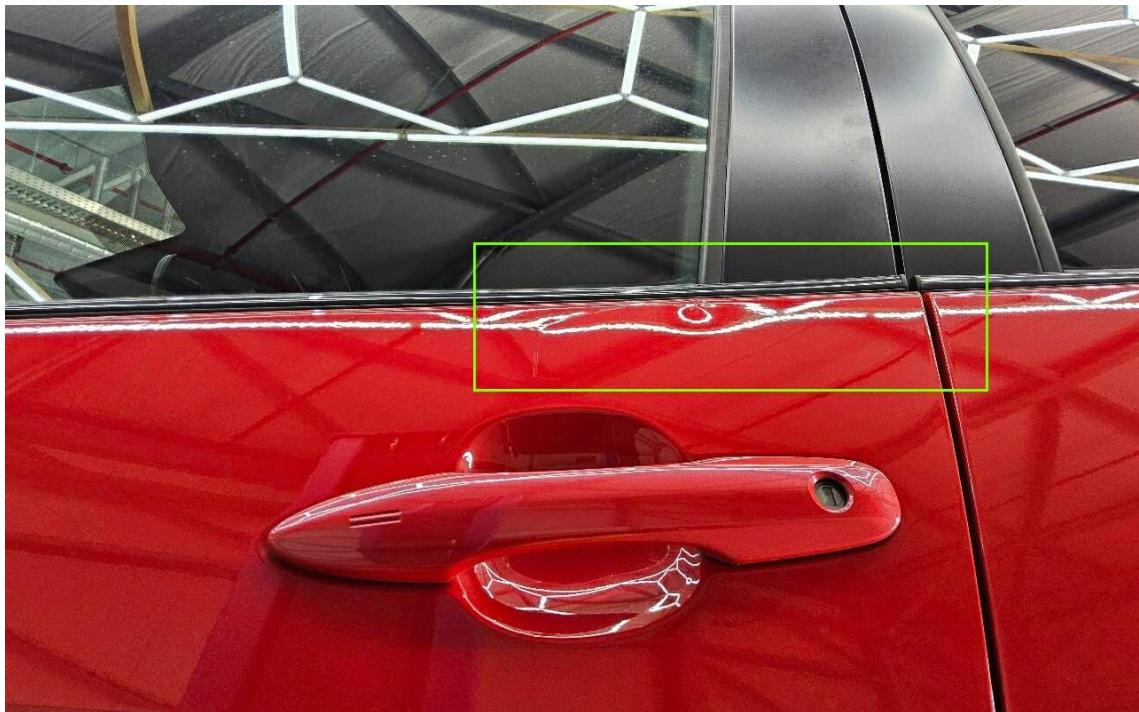
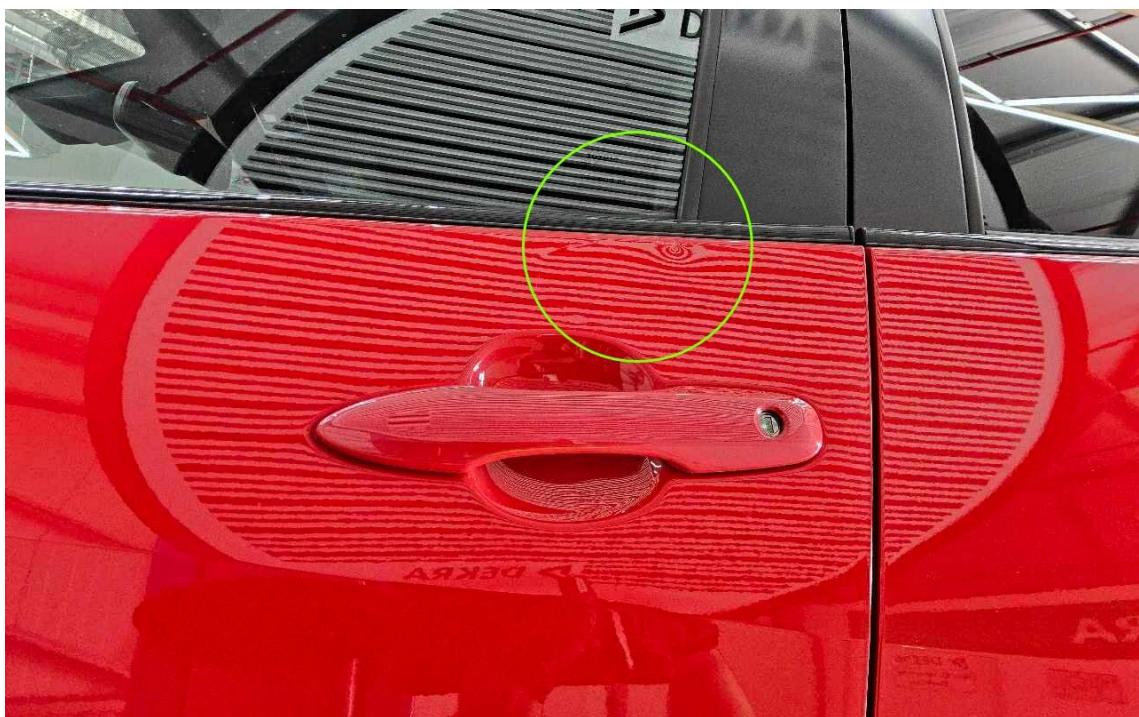
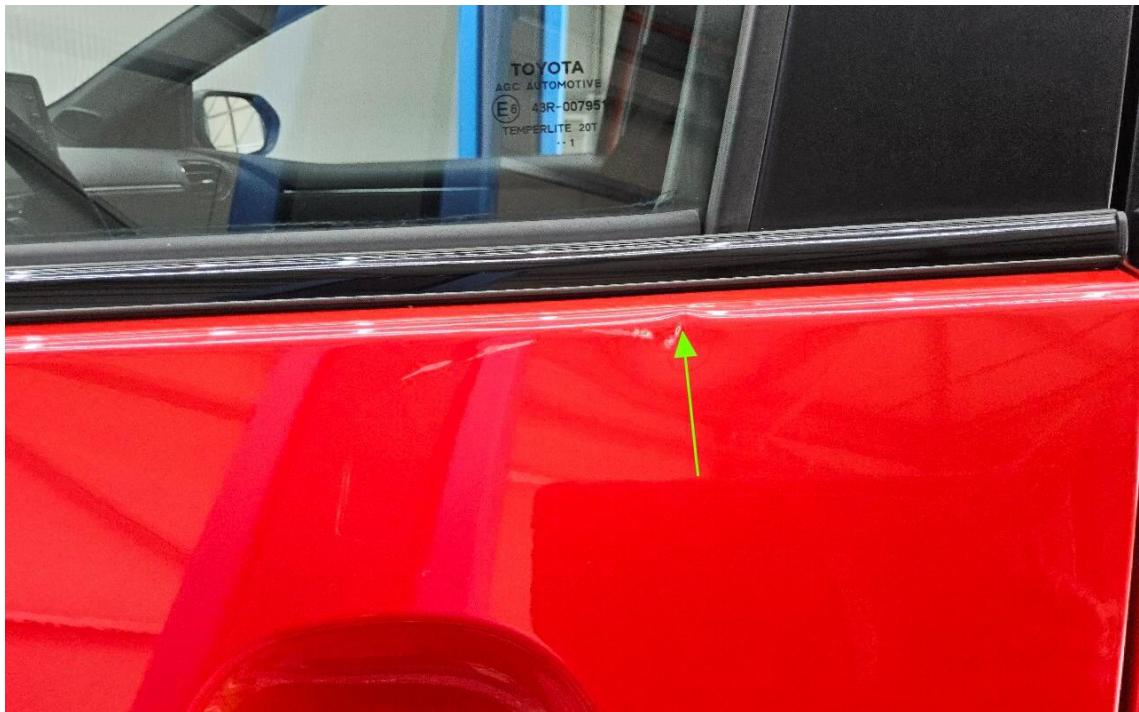
8. Tür vorne links eingedellt und zerkratzt, instandsetzen (Bild 18, 19, 20)	1.523	voll	-1.523	-1.279,83
9. Stoßdämpfer hinten links ölfleckig, prüfen und Befund festlegen, Schadenerweiterung möglich (Bild 21)	100	voll	-100	-84,03
Rep.Kosten insgesamt / Minderwert	5.919		-5.919	-4.973,93

Bild 18 : Tür vorne links eingedellt und zerkratzt

Bild 19 : Tür vorne links eingedellt und zerkratzt

Bild 20 : Tür vorne links eingedellt und zerkratzt

A R B E I T S L O H N	ZEITBASIS	10 AW=1 STD	PREIS	=150.00	EUR/STD
ARB.POS.NR/ LEIT-NR	INSTANDSETZUNGS-/EINZEL-/VERBUNDARBEITEN		AW	ARB.- PREIS	
672191)	AUSSENGRIFF TUER V L AUS-/EINBAUEN	2	30.00		
671011)	TUERSCHEIBE V L AUS-/EINBAUEN (TUERVERKLDG AUSGEBAUT)	1	15.00		
671261)	TUERSCHACHTLEISTE V L AUS-/EINBAUEN	1	15.00		
752051	AUSSENSPIEGEL TUER V L AUS-/EINBAUEN UMFASST: TUERVERKLEIDUNG L AUS-/EINBAUEN	4	60.00		
1481	TUER V L INSTANDSETZEN	20*	300.00		
1000	BATTERIE LADEN BEI FEHLERSPEICHER	2*	30.00		
1000	FEHLERCODE AUSLESEN NACH REP.	3*	45.00

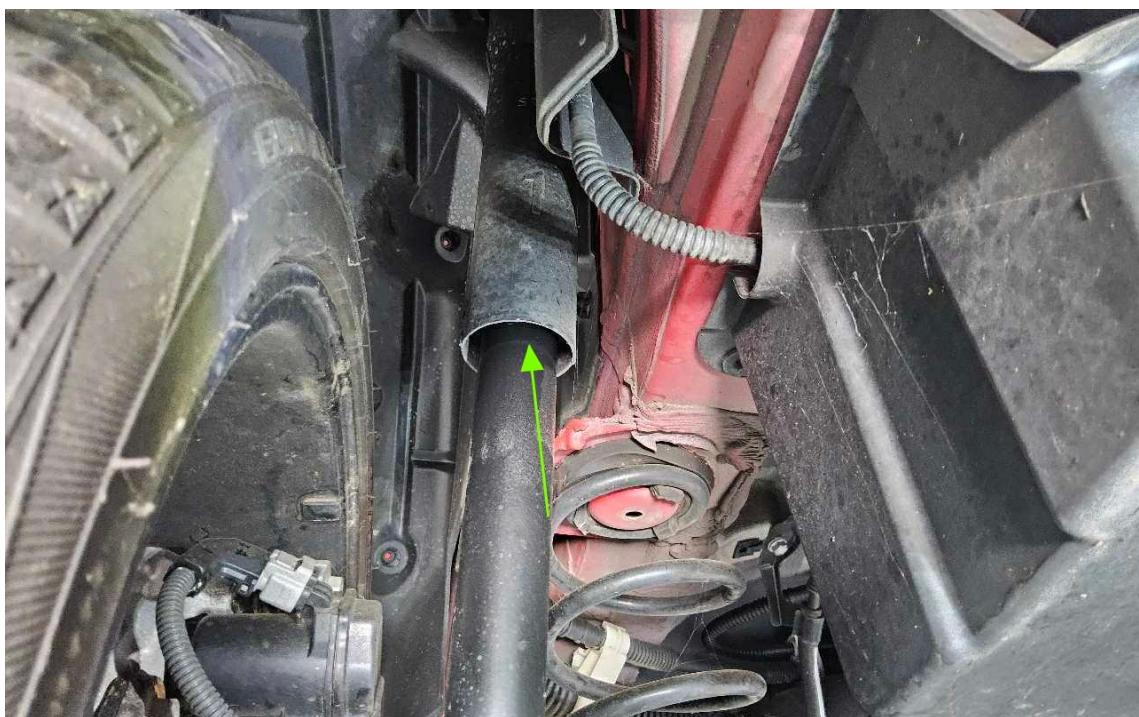
Bild 21 : Stoßdämpfer hinten links ölfleckig

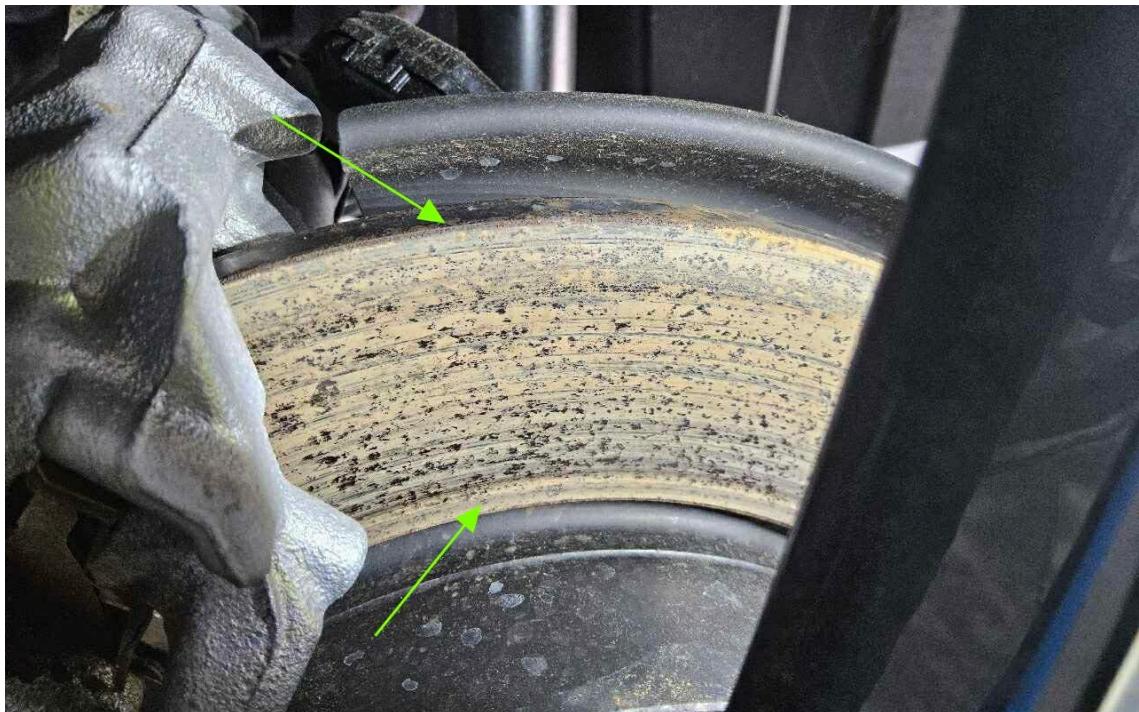
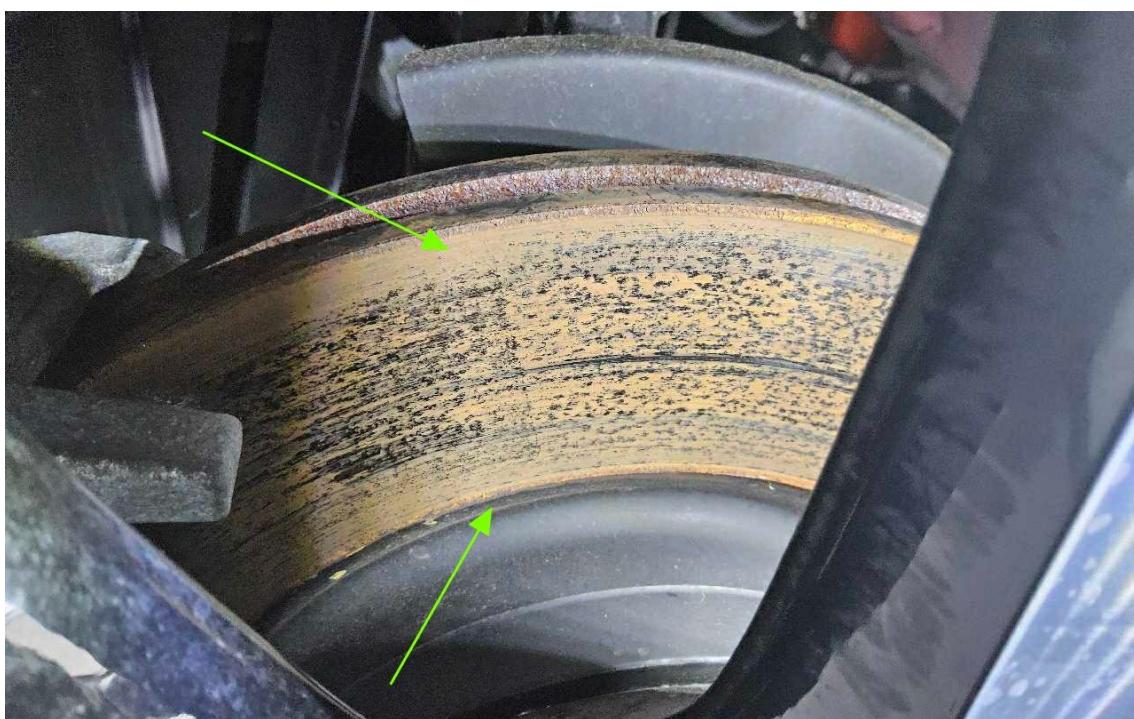
Bild 22 : starke Korrosionsbildung Bremse vorne und hinten

Bild 23 : starke Korrosionsbildung Bremse vorne und hinten
