## CITROEN DS4 SUV

### DS4 PureTech 130

## AUFTRAGSDETAILS

| Begutachtungsdatum | 03.09.2025 14:03:42 | Inspektionsort | BCA Heidenheim |

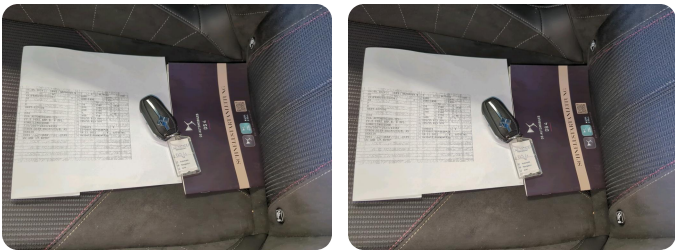
1 | Zündschlüssel

| Typ | Fehlt |
| Schweregrad | Ersetzen |
| Ursache | Bei Inspektion festgestellt |

| Reparaturmethode | Ersetzen |
