## Inname rapport

Order nummer: 0000000860378-NL876  
 Inspectie locatie: Veluwezoom 4 , 1327 AG ALMERE  
 Inspectie datum: 19.08.2025  
 Kenteken: L-392-RV

#### DS DS7 Crossback;Terreinwagen;Petrol;Automatic;

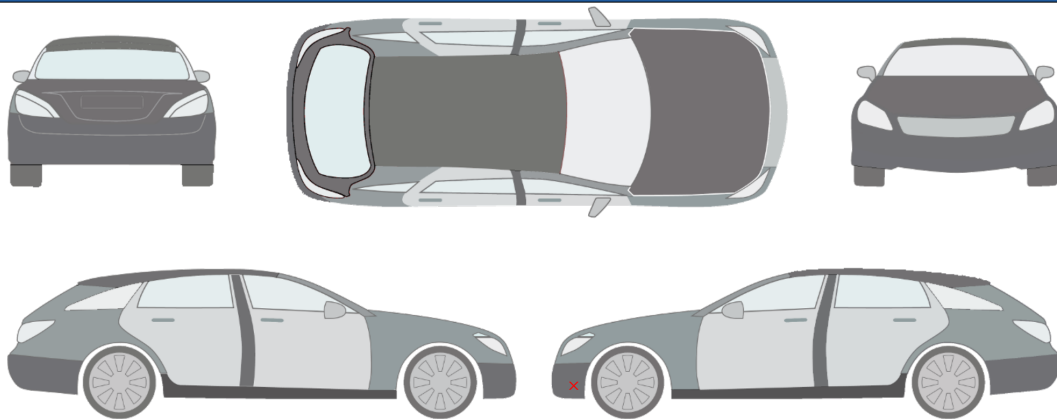
- 1.) Voorbumper | Schaafplek
- 2.) Diverse | Gebruikssporen

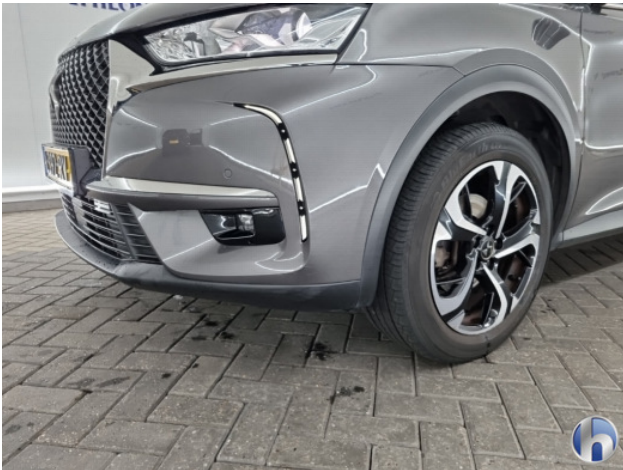
1. Voorbumper  
Schaafplek - Spot Repair/Deelreparatie

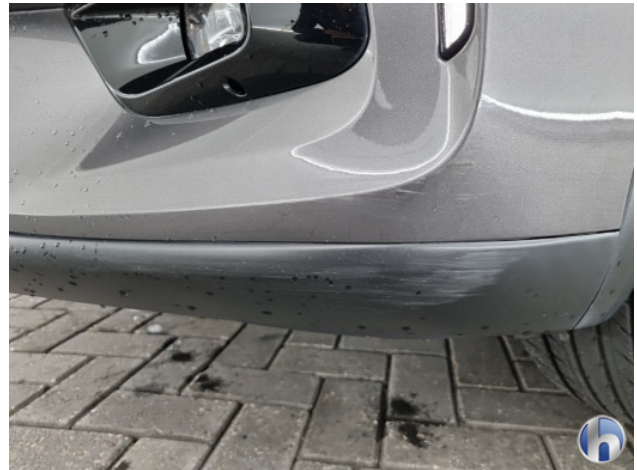
1. Voorbumper  
Schaafplek - Spot Repair/Deelreparatie

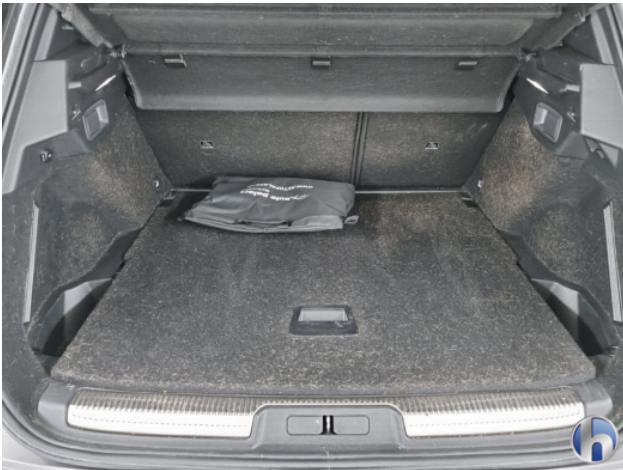
1. Diverse  
Gebruikssporen - Aanvaardbaar

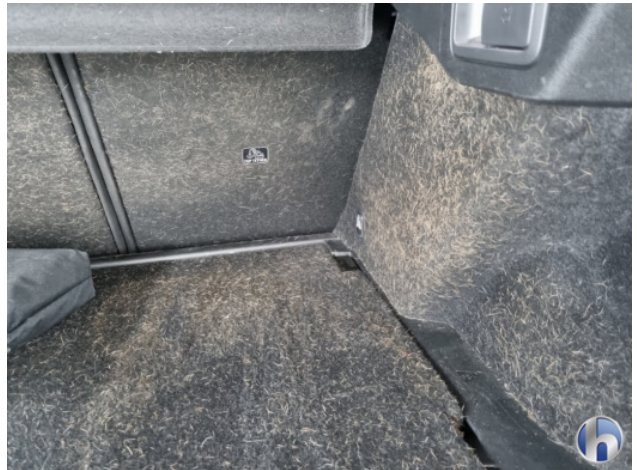
1. Diverse  
Gebruikssporen - Aanvaardbaar

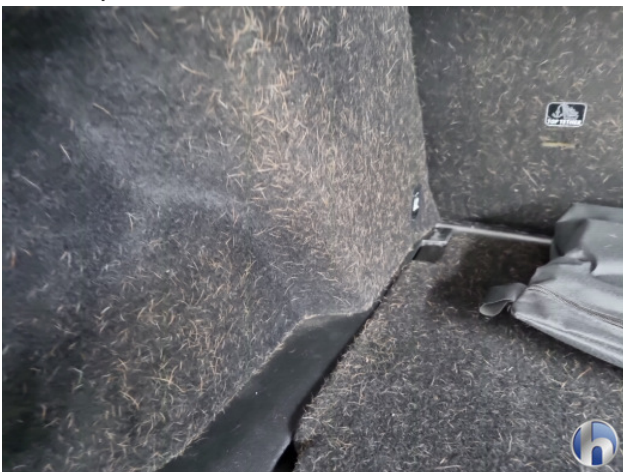
1. Diverse  
Gebruikssporen - Aanvaardbaar

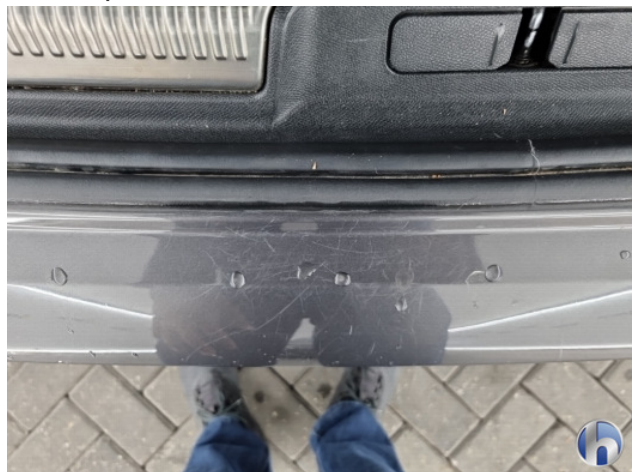
1. Diverse  
Gebruikssporen - Aanvaardbaar

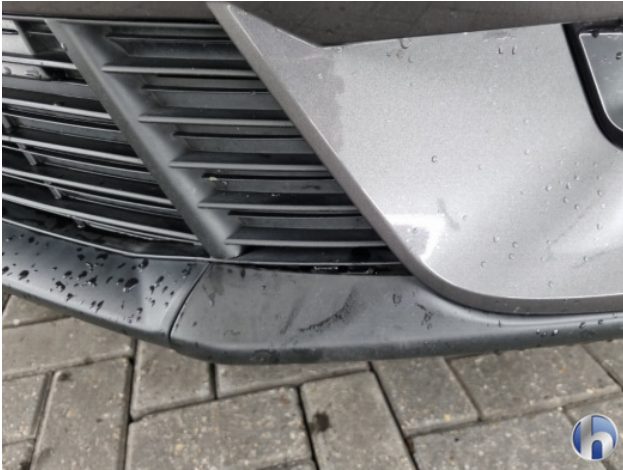
1. Diverse  
Gebruikssporen - Aanvaardbaar

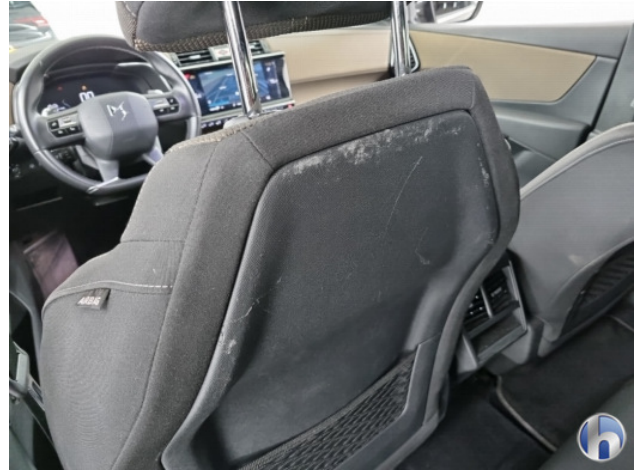
1. Diverse  
Gebruikssporen - Aanvaardbaar

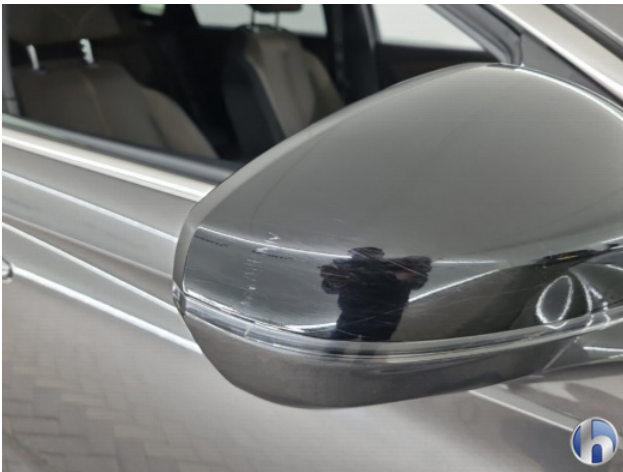
1. Diverse  
Gebruikssporen - Aanvaardbaar

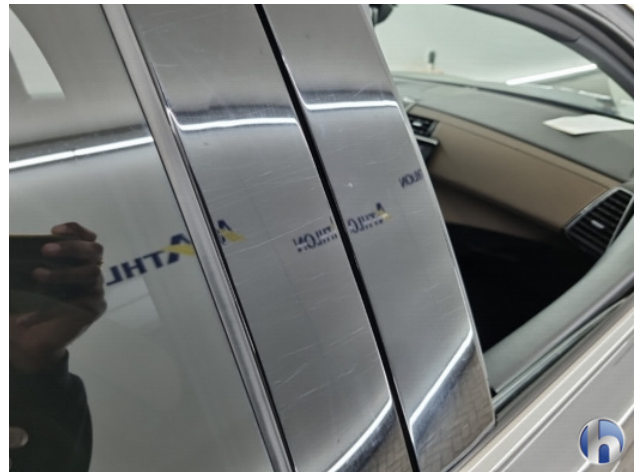
1. Diverse  
Gebruikssporen - Aanvaardbaar
