Athlon Verkaufsexpertise

Kunde : Athlon Germany KD
Berichtsnummer : 000000842041-DE949 Vertragsnummer : 10170297
Amtl. Kennzeichen : BO-AP 24

Peugeot Partner .

Fahrzeug-Ident.-Nr.:	VR3EFBHYBKN511177	Laufleistung abgelesen:	109355 km
Erstzulassung / Baujahr:	02.04.2019 / 2019	Besichtigungsdatum/-ort:	16.05.2025 Düren
Fahrzeugart:	Transporter	Aufbauart:	Kastenwagen
KBA-Nr. (HSN/ TSN):	188//9ABC	Kraftstoff / Emissionsklasse:	Diesel / Euro 6
Getriebe Art:	Schaltgetriebe	Navi.-Datenträger:	Festplattenlaufwerk
Hubraum / Leistung:	1560 ccm / 73 kW (99 PS)	Antriebsart:	-
Lackfarbe:	Weiß	Lackart:	Uni
Anzahl Schlüssel:	2	Polster Art:	Stoff
Serviceheft verfügbar:	Digital	Farbe Innenausstattung:	Schwarz
Letzter Service km / am:	77869 / 12.12.2023

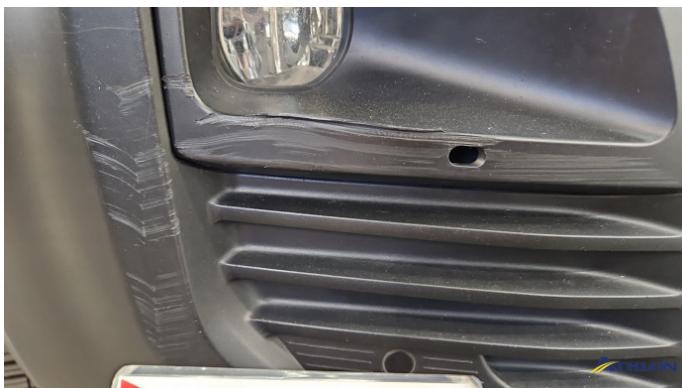
1. Stoßfänger Vorne
Kratzer

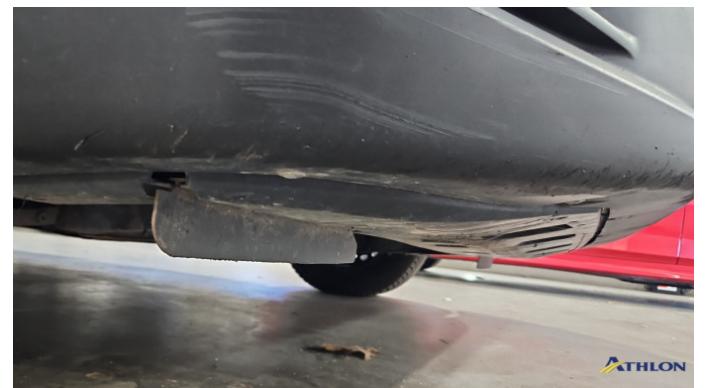
1. Stoßfänger Vorne
Kratzer

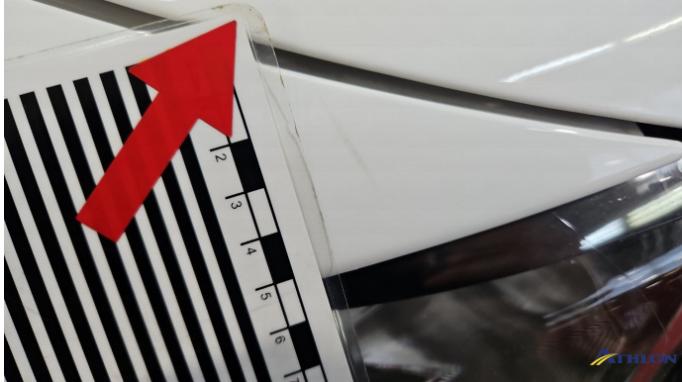
2. Stoßfänger Vorne
Kratzer

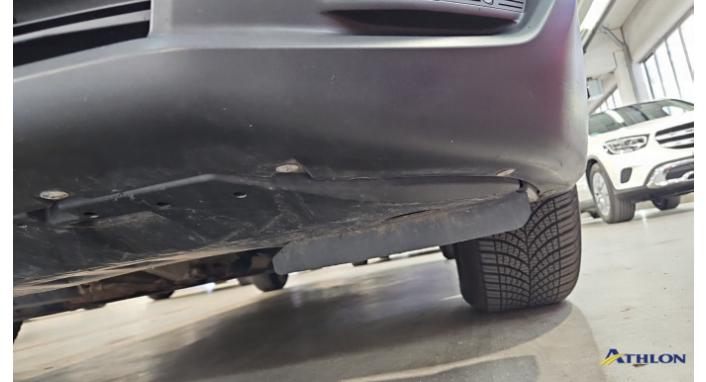
2. Stoßfänger Vorne
Kratzer

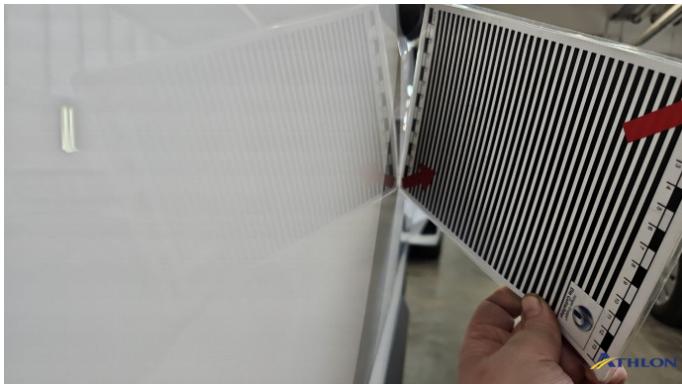
3. Tür Vorne - Links
1 Delle

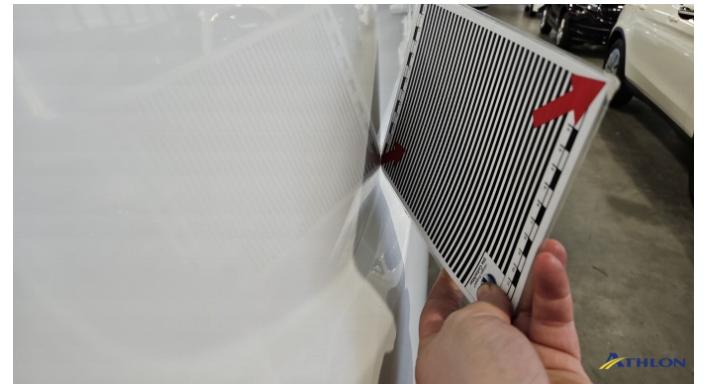
4. Tür Hinten - Links
Verformt (leicht)

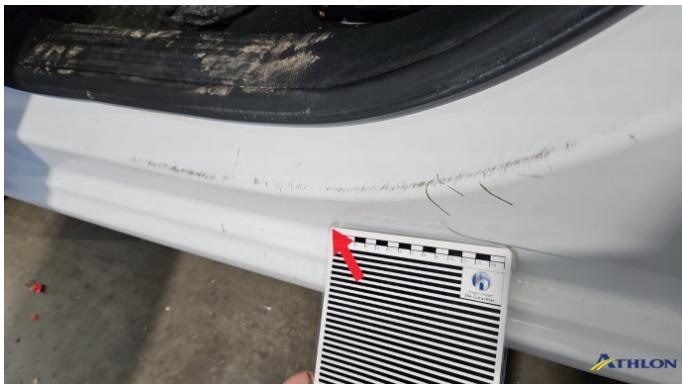
5. Türeinstieg Vorne - Links
Kratzer

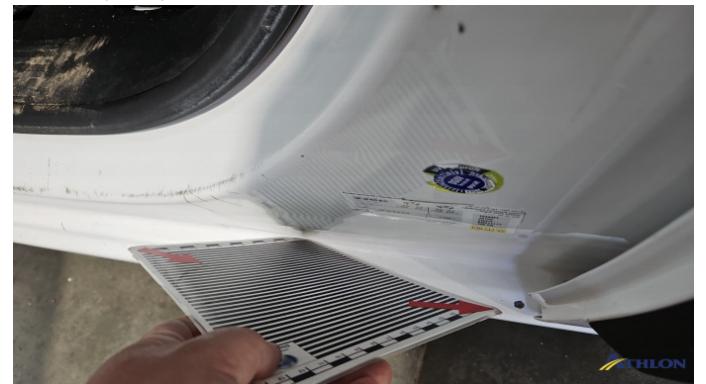
6. Türeinstieg Vorne - Links
Verformt (leicht)

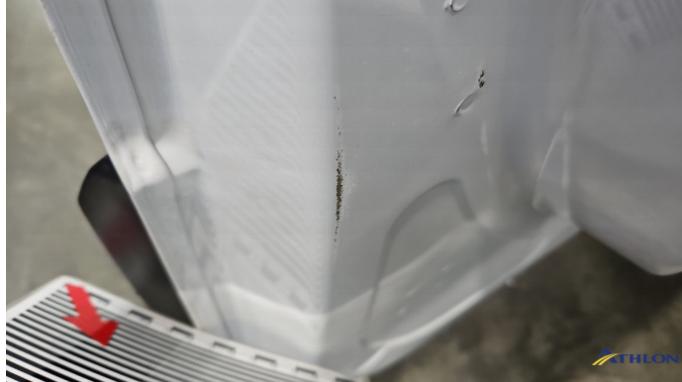
7. Tür Vorne - Links
Verformt (leicht)

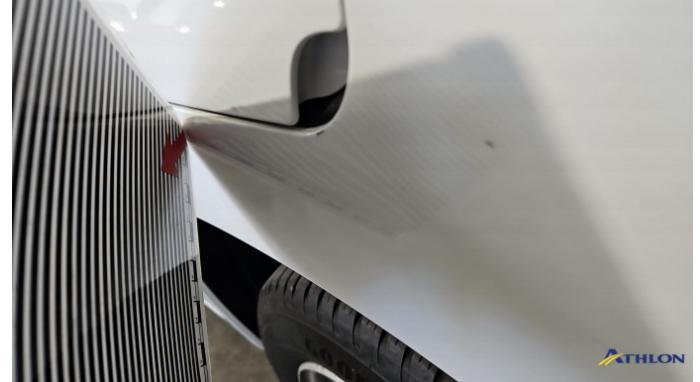
8. Seitenwand - Hinten - Links
Verformt (leicht)

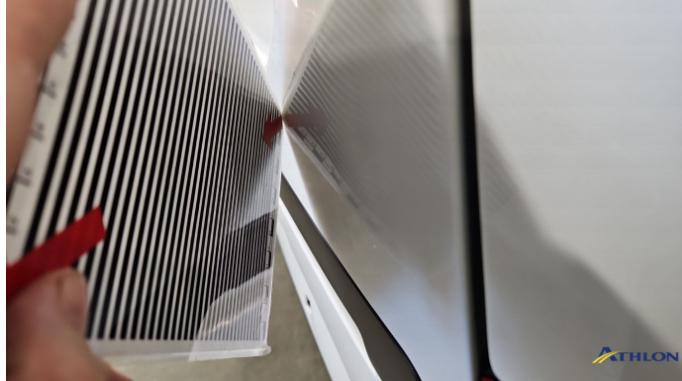
8. Seitenwand - Hinten - Links
Verformt (leicht)

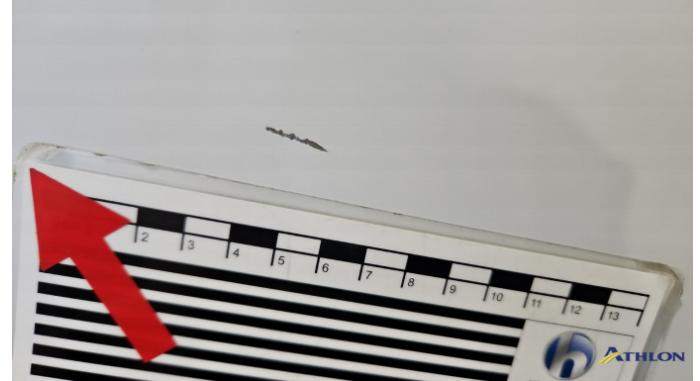
9. Seitenwand - Hinten - Links
Kratzer

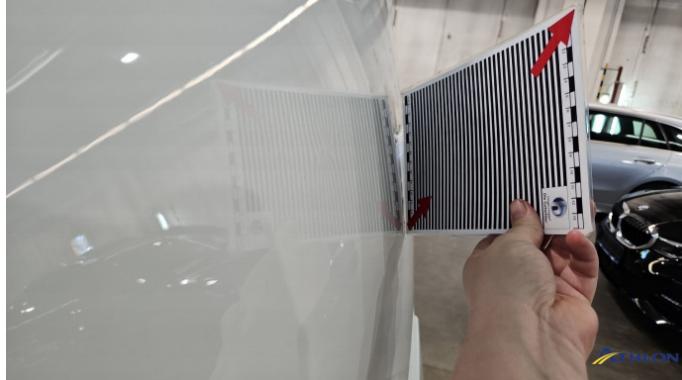
10. Hecktür Links
Verformt (stark)

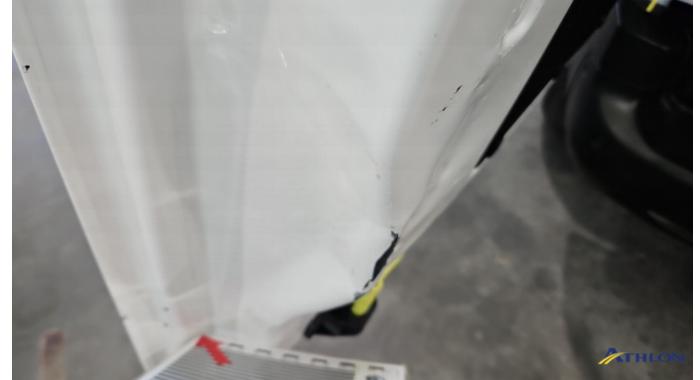
10. Hecktür Links
Verformt (stark)

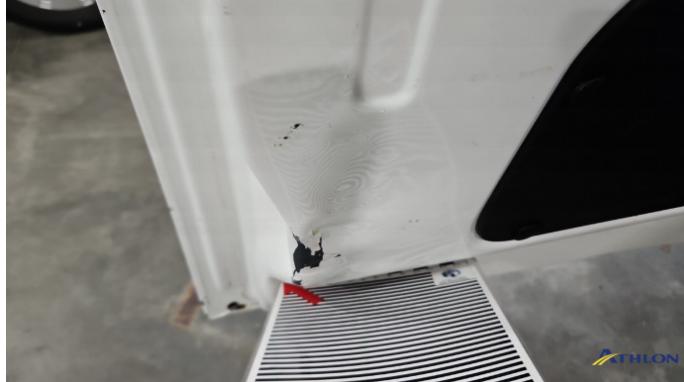
10. Hecktür Links
Verformt (stark)

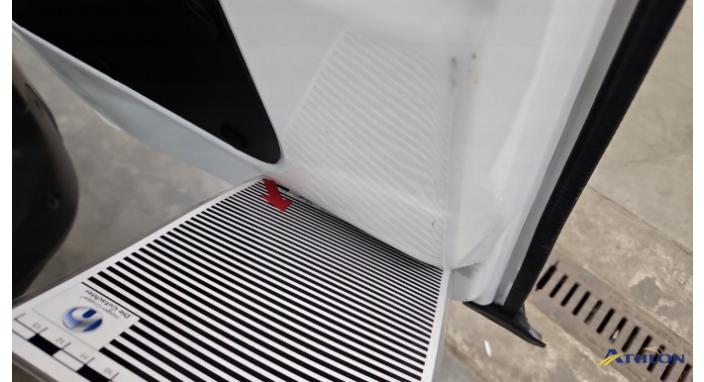
11. Hecktür Rechts
Verformt (leicht)

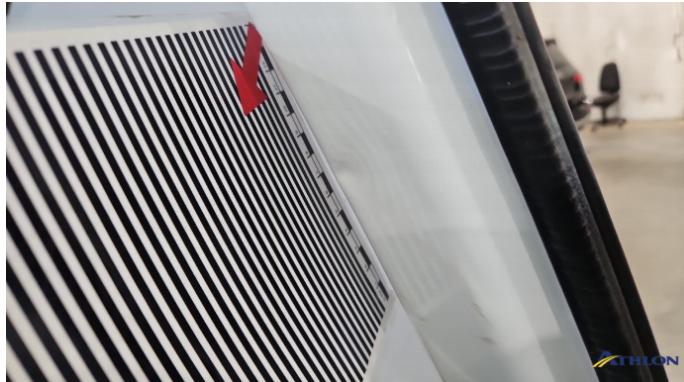
11. Hecktür Rechts
Verformt (leicht)

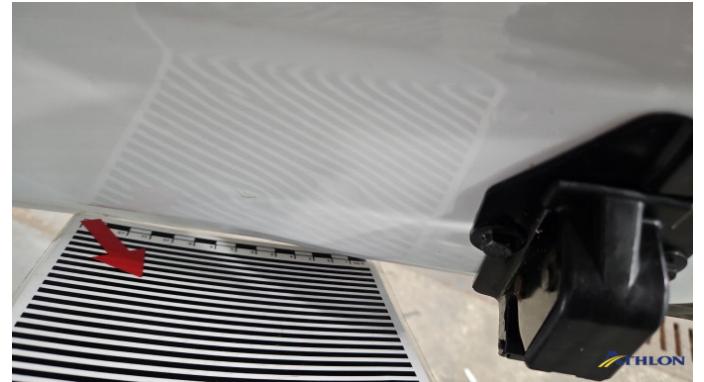
11. Hecktür Rechts
Verformt (leicht)

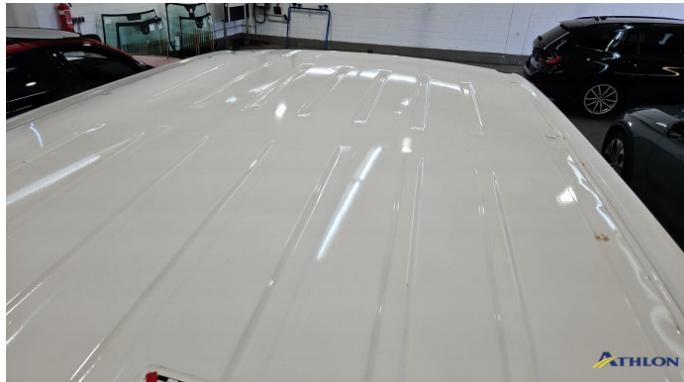
12. Dach
Nachlackiert

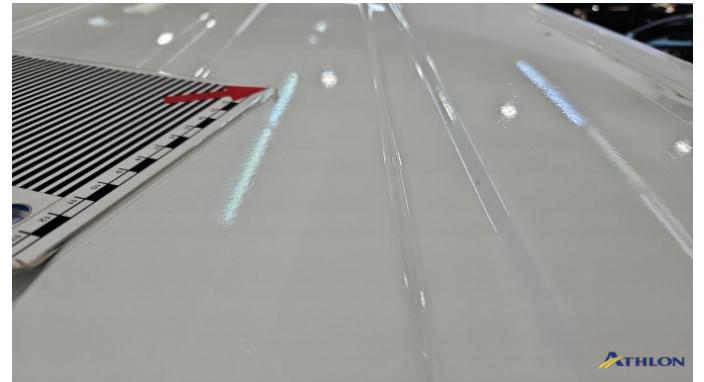
12. Dach
Nachlackiert

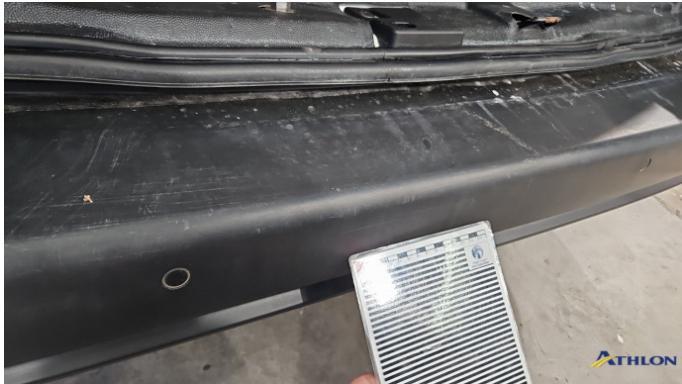
13. Stoßfänger Hinten
Kratzer

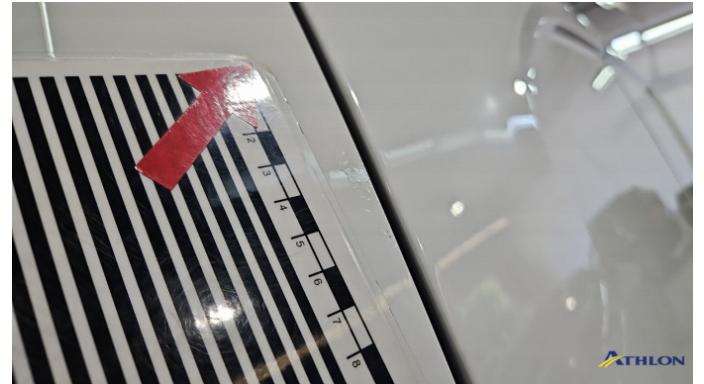
14. Hecktür Rechts
Nicht In Ordnung

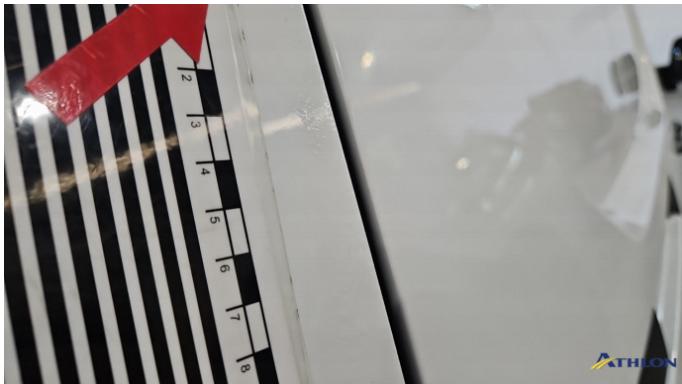
14. Hecktür Rechts
Nicht In Ordnung

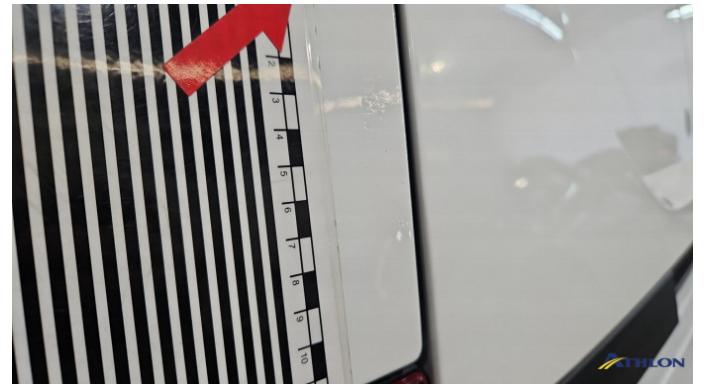
14. Hecktür Rechts
Nicht In Ordnung

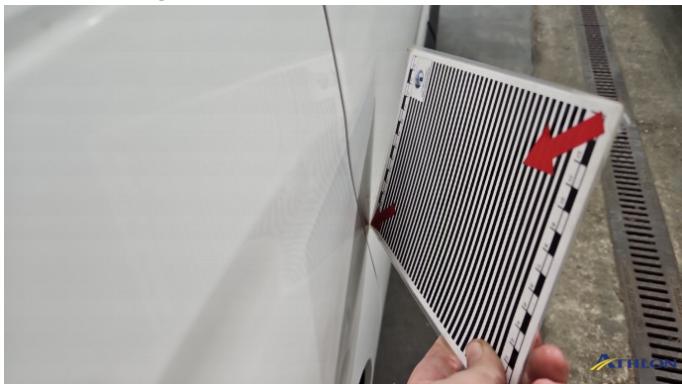
15. Seitenwand - Hinten - Rechts
Verformt (leicht)

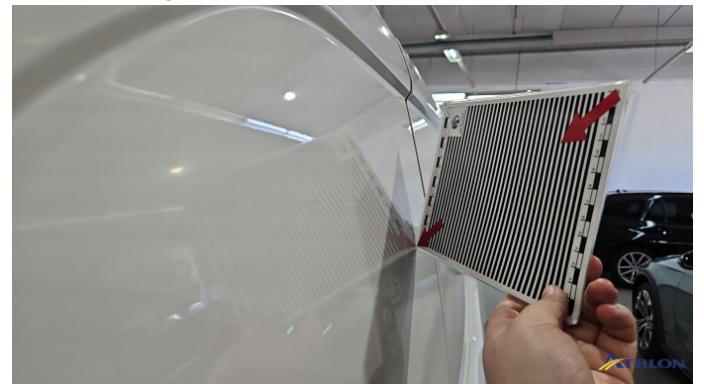
15. Seitenwand - Hinten - Rechts
Verformt (leicht)

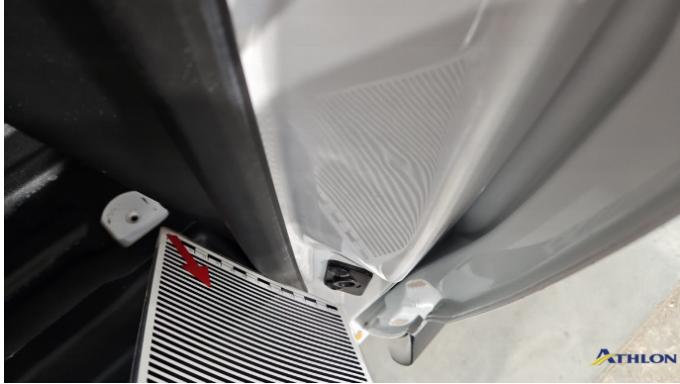
16. Türeinstieg Hinten - Rechts
Verformt (leicht)

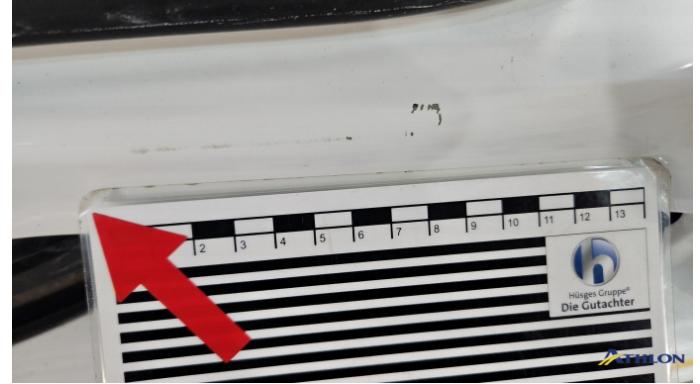
17. Türeinstieg Hinten - Rechts
Kratzer

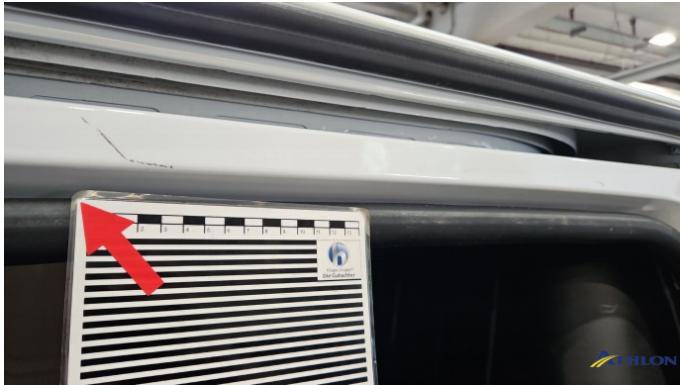
17. Türeinstieg Hinten - Rechts
Kratzer

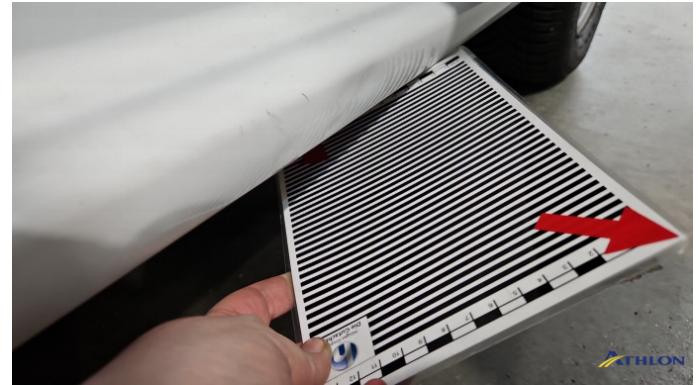
18. Schweller - Rechts
Verformt (leicht)

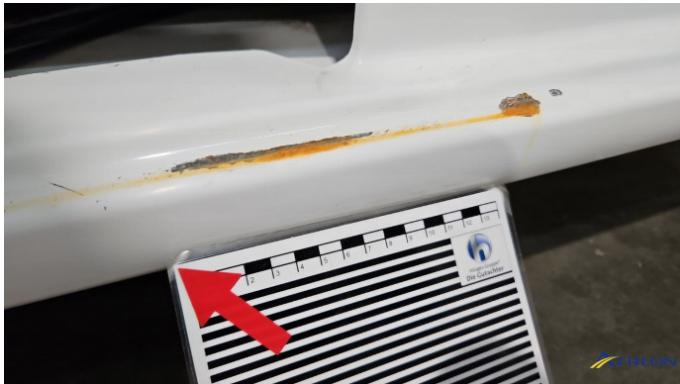
19. Schweller - Rechts
Rost

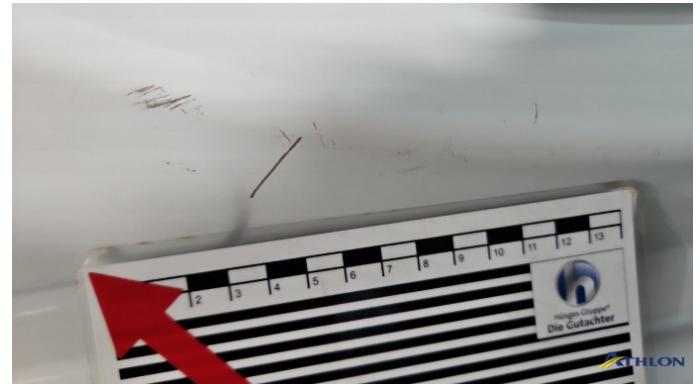
20. Türeinstieg Vorne - Rechts
Kratzer

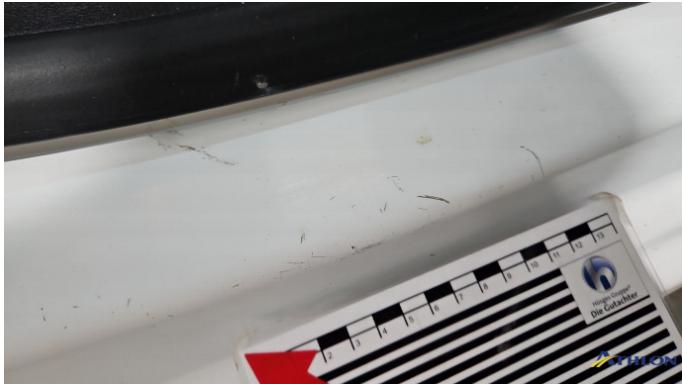
20. Türeinstieg Vorne - Rechts

Kratzer

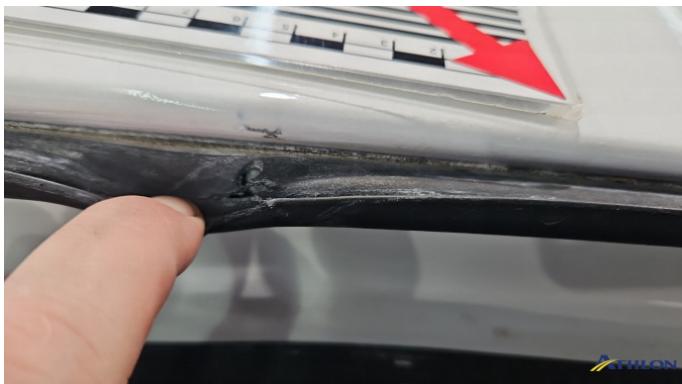
Bauteil	Schaden
21.	Heckklappendichtung	Beschädigt

Beschädigt

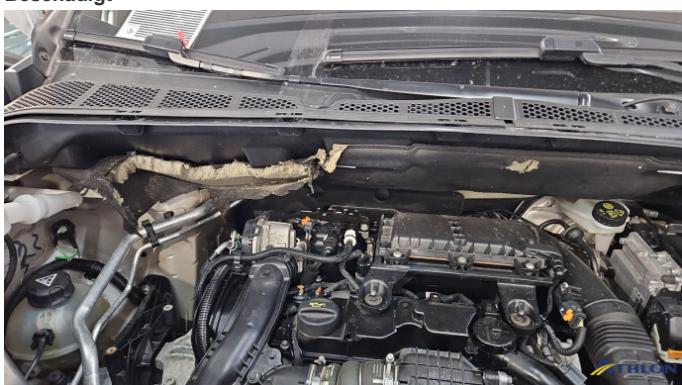
23. Motordämmmaterial

Beschädigt

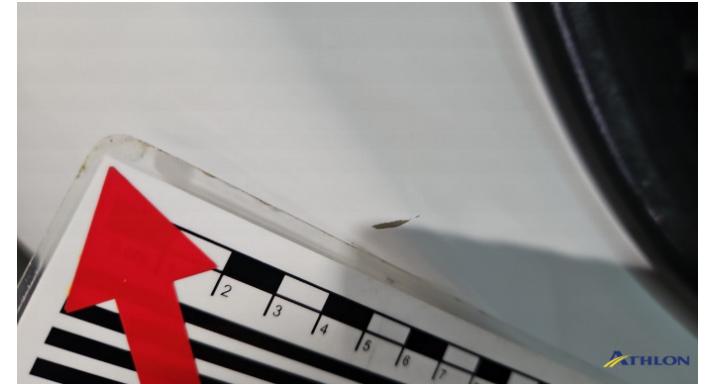
20. Türeinstieg Vorne - Rechts

Kratzer

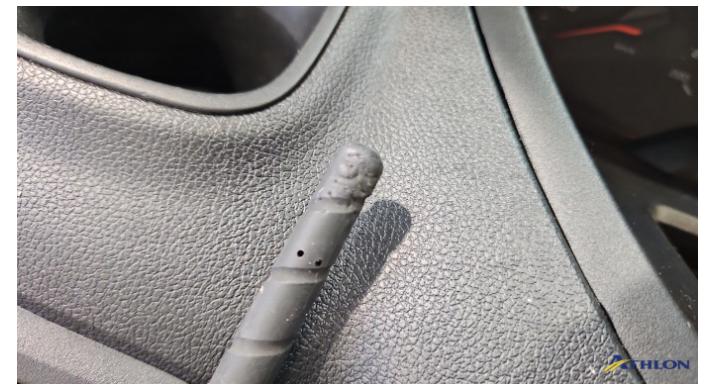
22. Antenne

Gebrauchsspuren

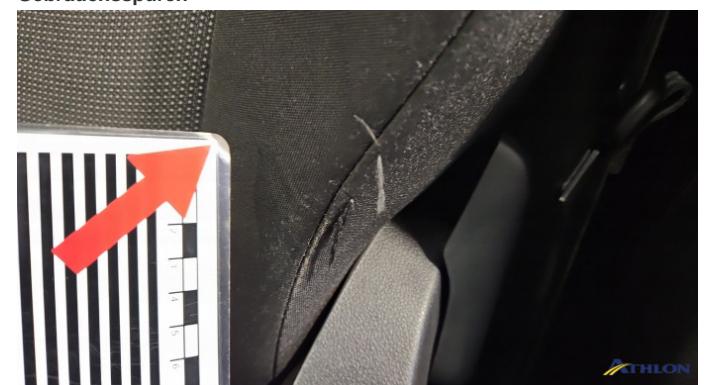
25. Sitz - Vorne - Links

Gebrauchsspuren

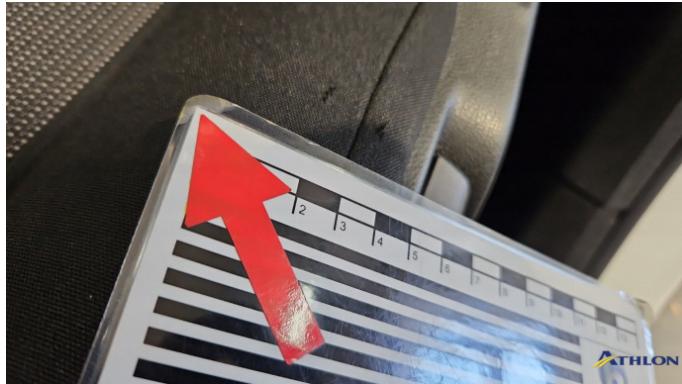
25. Sitz - Vorne - Links

Gebrauchsspuren

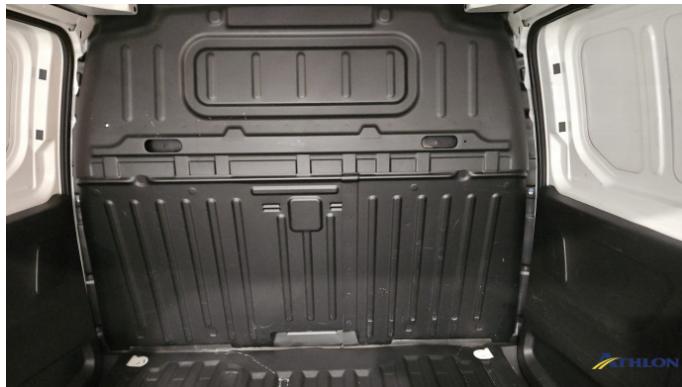
27. Laderaum

Gebrauchsspuren

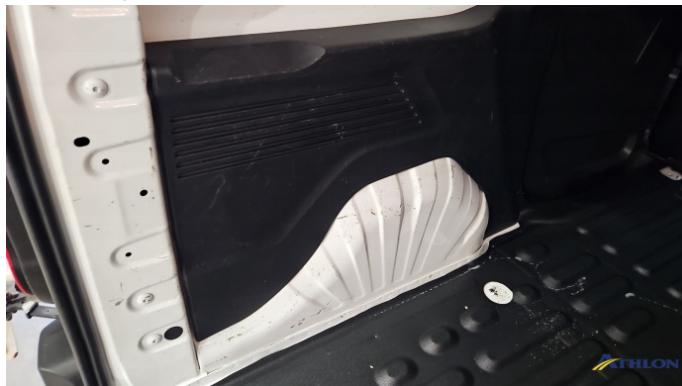
27. Laderaum

Gebrauchsspuren

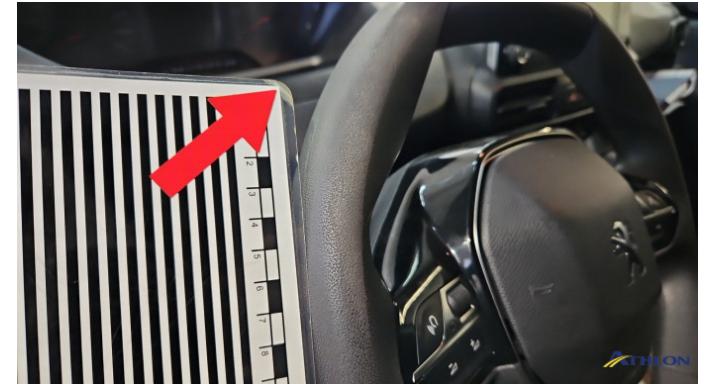
26. Lenkrad

Gebrauchsspuren

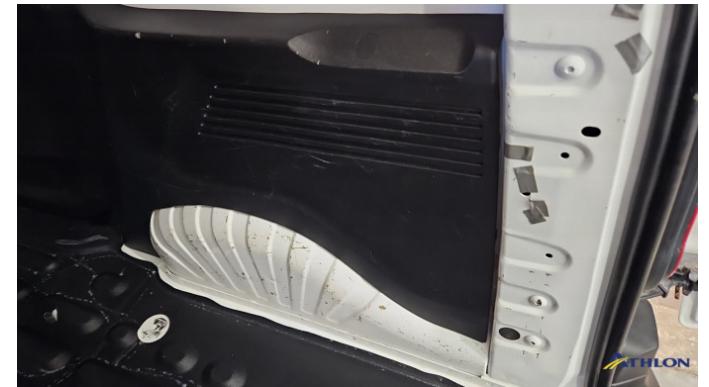
27. Laderaum

Gebrauchsspuren

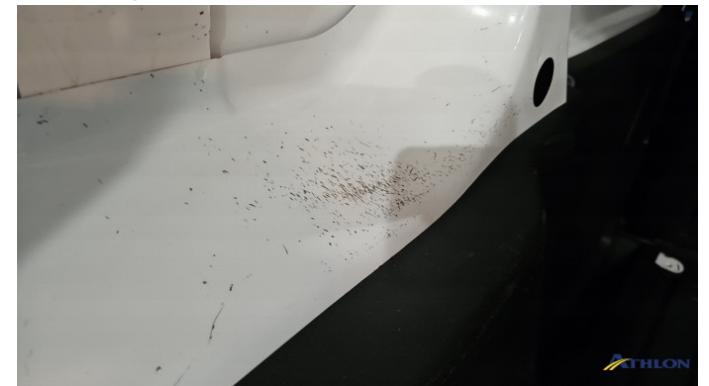
27. Laderaum

Gebrauchsspuren

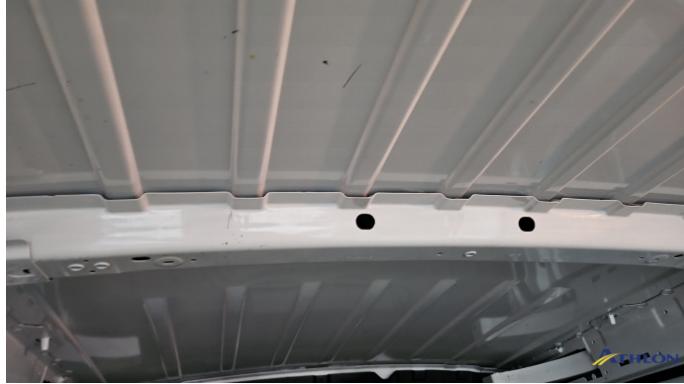
27. Laderaum
Gebrauchsspuren

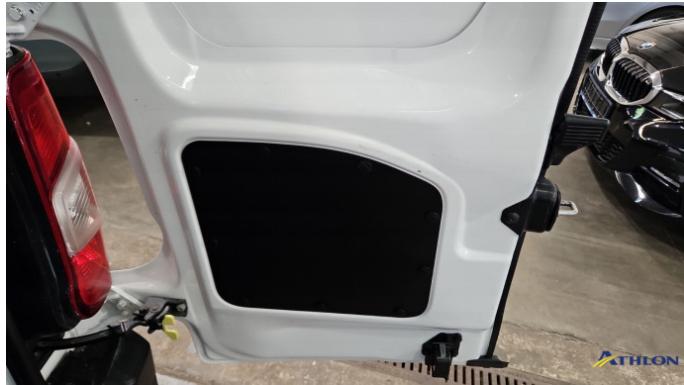
27. Laderaum
Gebrauchsspuren

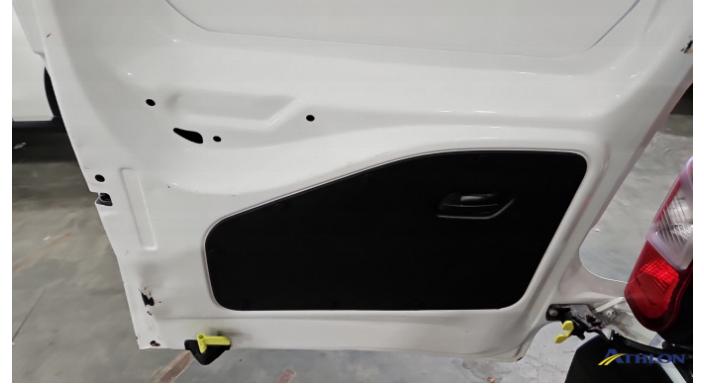
27. Laderaum
Gebrauchsspuren

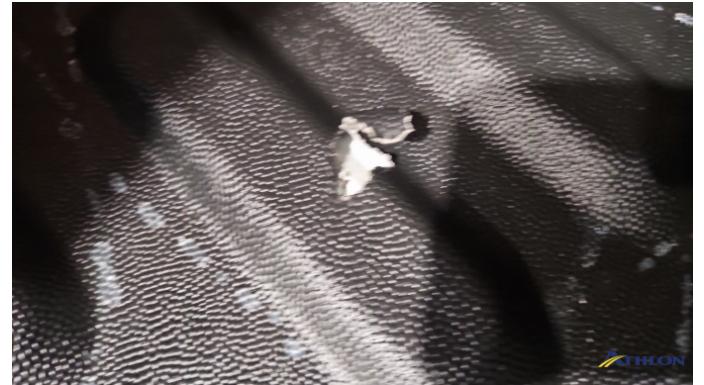
27. Laderaum
Gebrauchsspuren
