Athlon Verkaufsexpertise

Kunde :	Athlon Germany KD	Vertragsnummer :	10170296
Berichtsnummer :	0000000843827-DE949		
Amtl. Kennzeichen :	BO-AP 220

Peugeot Partner .

Fahrzeug-Ident.-Nr.:	VR3EFBHYBKN511178	Laufleistung abgelesen:	115271 km
Erstzulassung / Baujahr:	02.04.2019 / 2019	Besichtigungsdatum/-ort:	27.05.2025 Düren
Fahrzeugart:	Transporter	Aufbauart:	Kastenwagen
KBA-Nr. (HSN/ TSN):	188//9ABC	Kraftstoff / Emissionsklasse:	Diesel / Euro 6
Getriebe Art:	Schaltgetriebe	Navi.-Datenträger:	Festplattenlaufwerk
Hubraum / Leistung:	1560 ccm / 73 kW (99 PS)	Antriebsart:	-
Lackfarbe:	LACK WEISS BANQUISE/TYP AUSSENVERKLEIDUNG SPIEGEL FLACH STANDARD	Lackart:	Uni
Anzahl Schlüssel:	1	Polster Art:	Stoff
Serviceheft verfügbar:	Digital	Farbe Innenausstattung:	Schwarz
Letzter Service km / am:	- / -

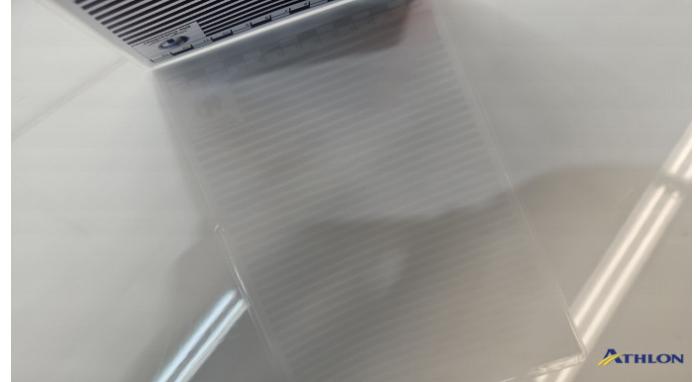
2. Motorhaube
2 Dellen

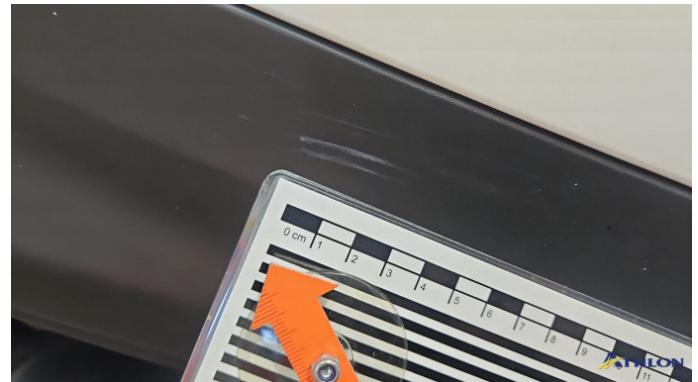
3. Stoßfänger Vorne
Kratzer

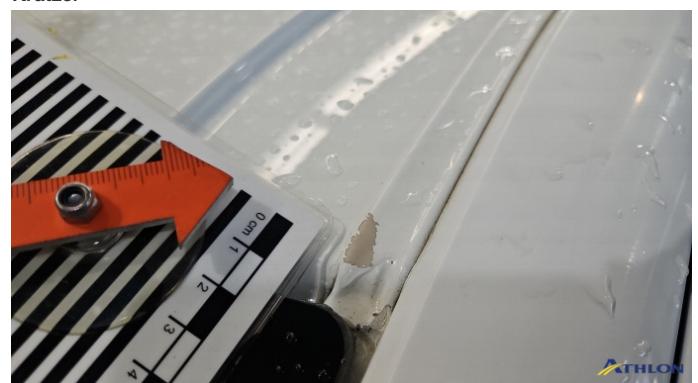
5. Dach
Lackabplatzer

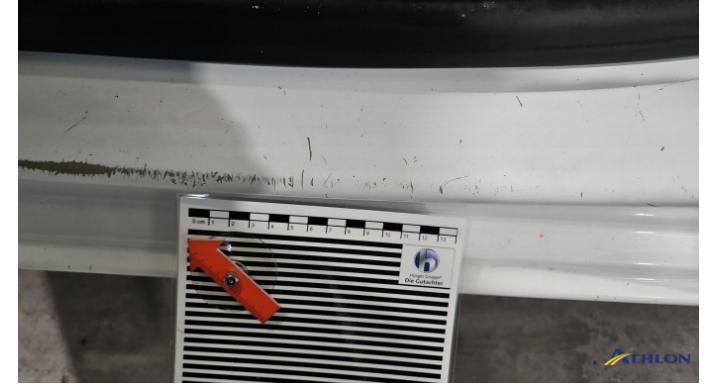
6. Türeinstieg Vorne - Links
Kratzer Ab 60mm

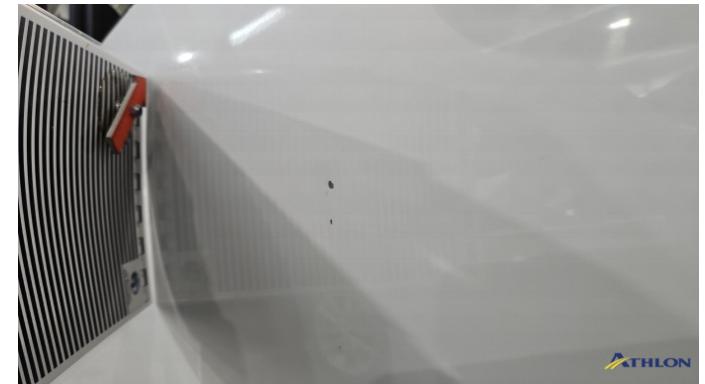
7. Tür Vorne - Links
1 Delle

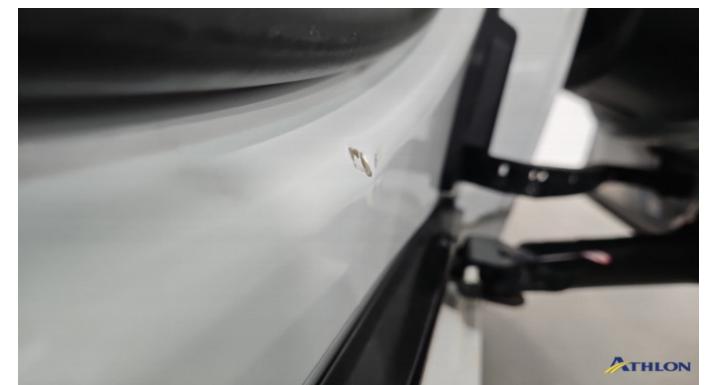
9. Türeinstieg Hinten - Links
Verformt (leicht)

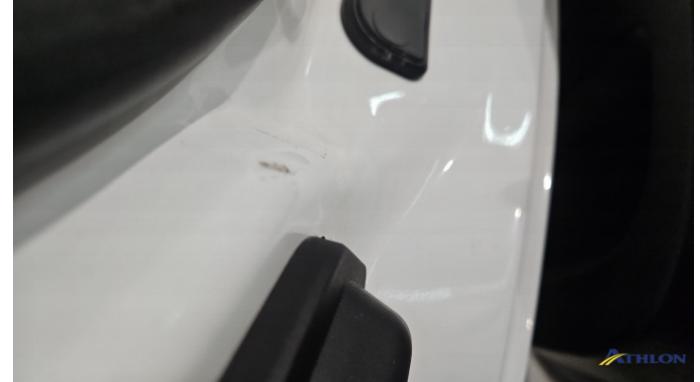
9. Türeinstieg Hinten - Links
Verformt (leicht)

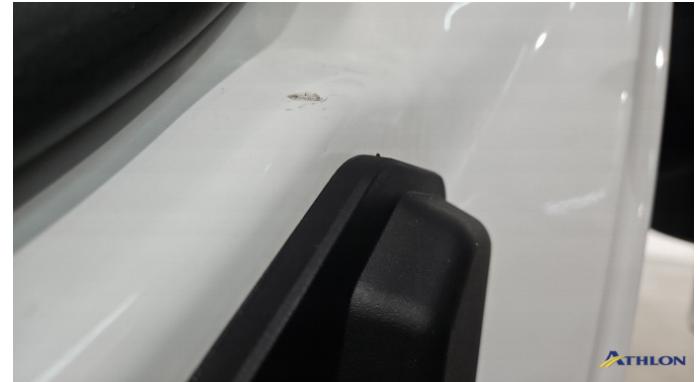
9. Türeinstieg Hinten - Links
Verformt (leicht)

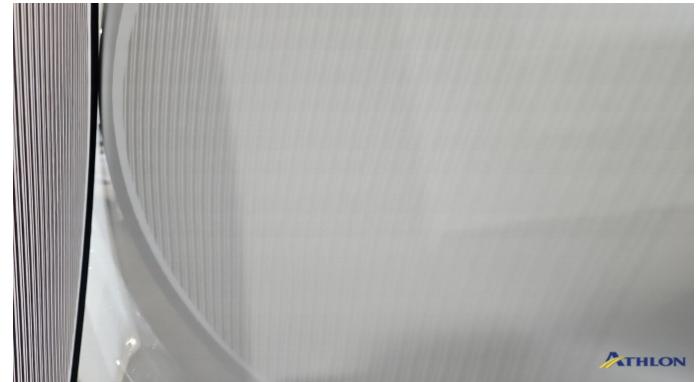
10. Tür Hinten - Links
Verformt (leicht)

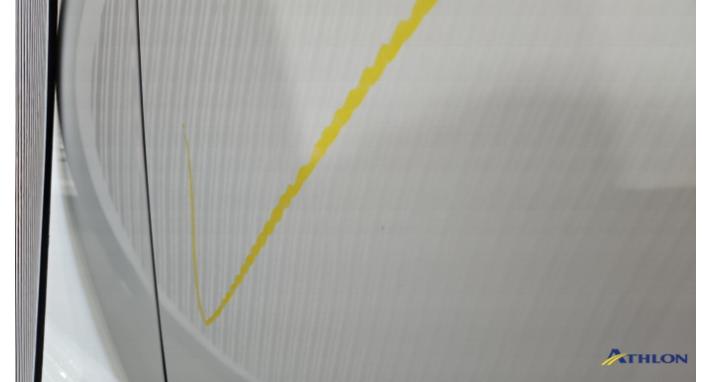
11. Seitenwand - Hinten - Links
Verformt (leicht)

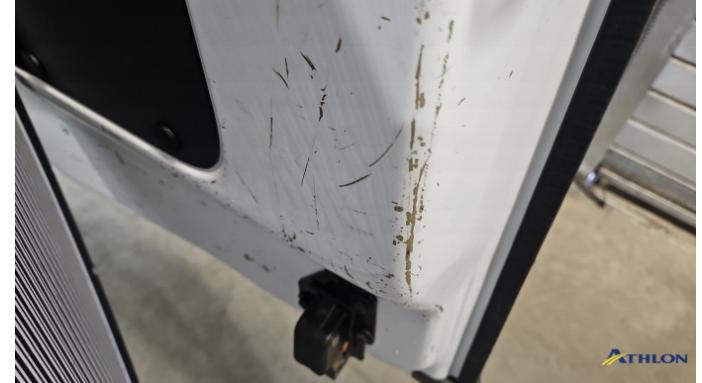
12. Hecktür Rechts
Verformt (leicht)

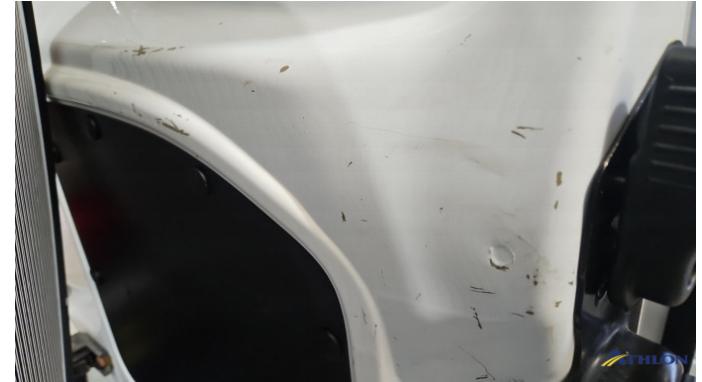
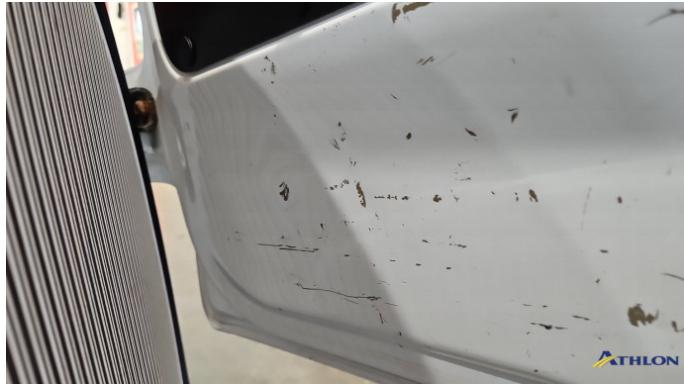
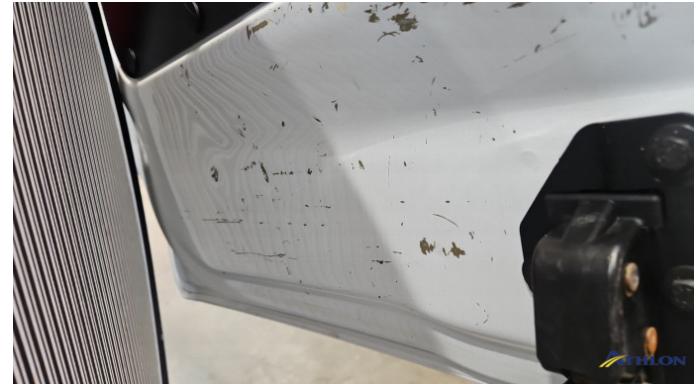
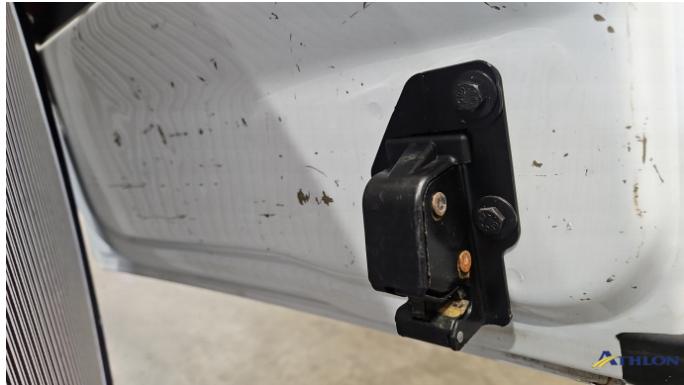
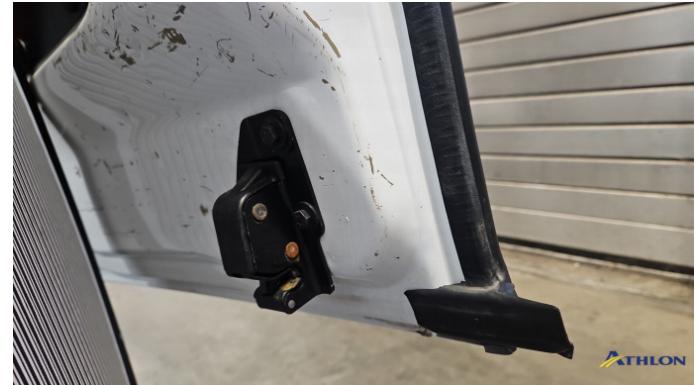
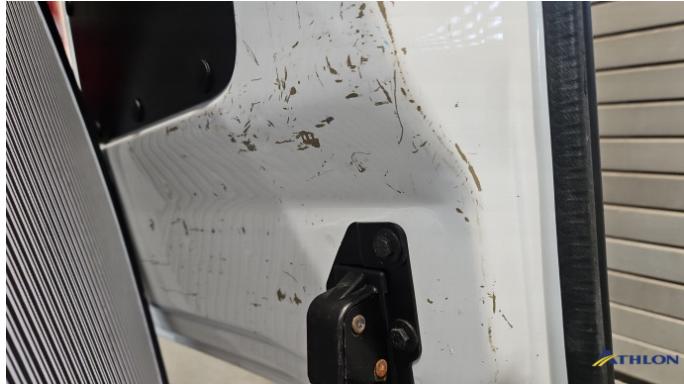
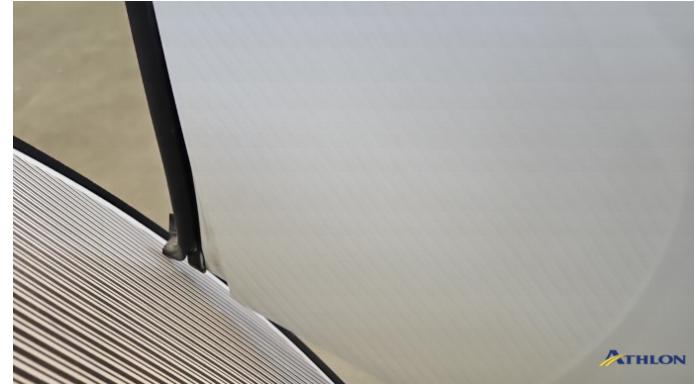
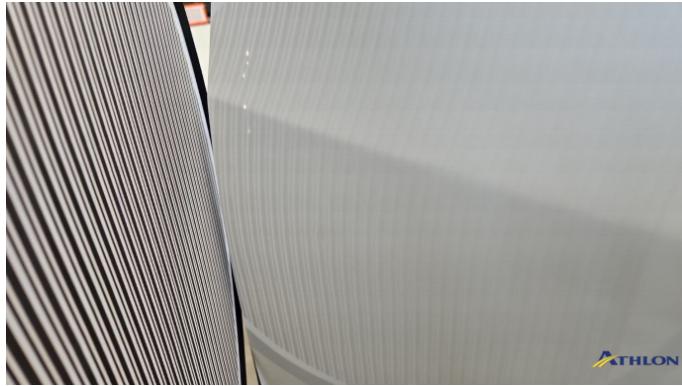
12. Hecktür Rechts
Verformt (leicht)

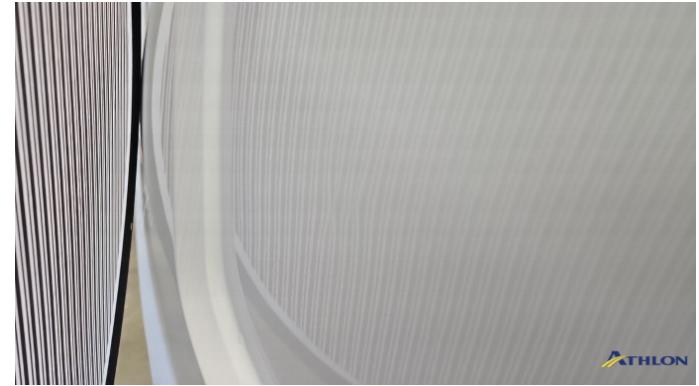
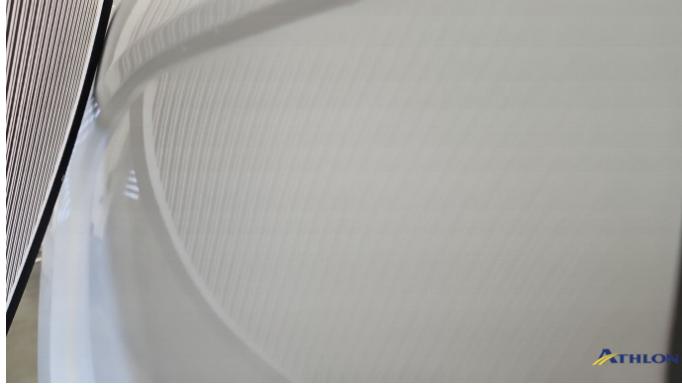
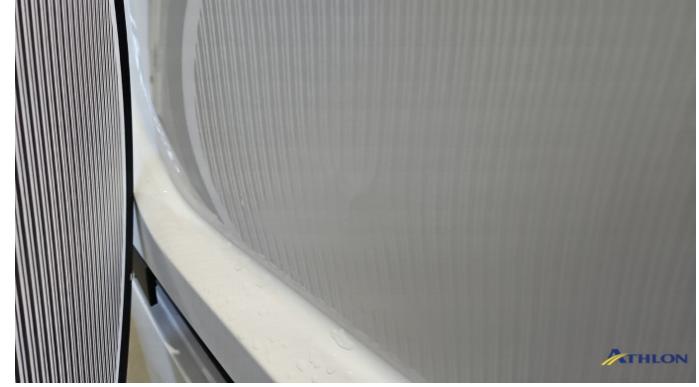
13. Seitenwand - Hinten - Rechts
Verformt (leicht)

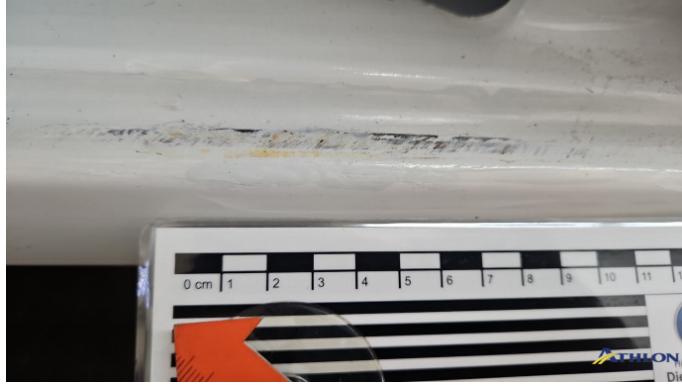
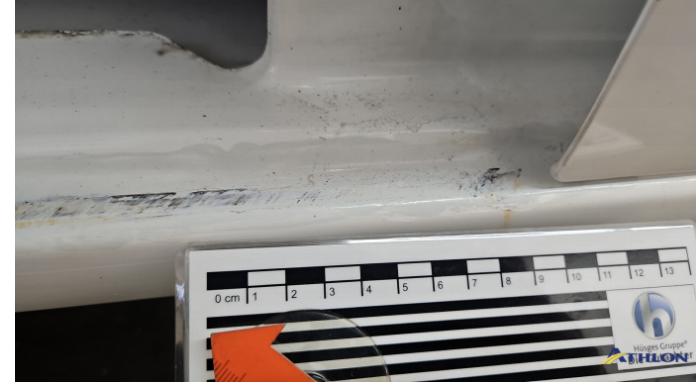
14. Schweller - Rechts
Kratzer Ab 60mm

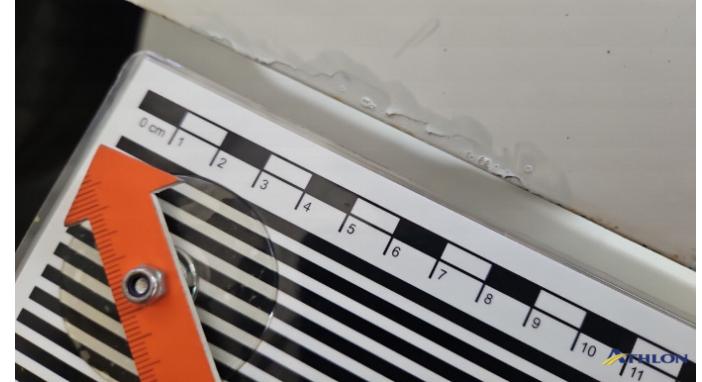
15. Tür Hinten - Rechts
Lackabplatzer

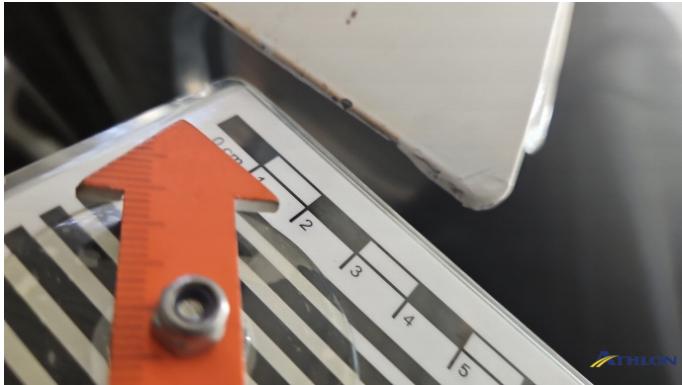
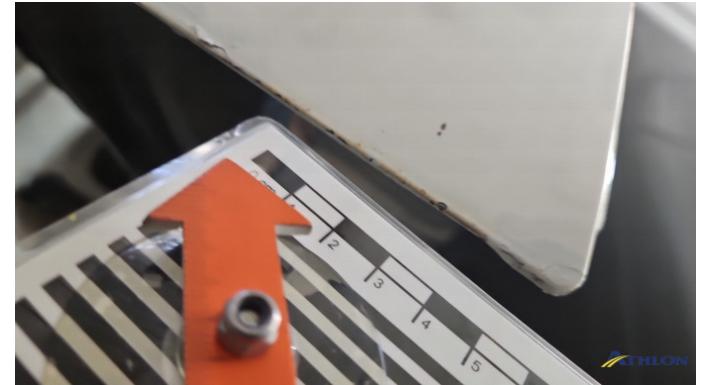
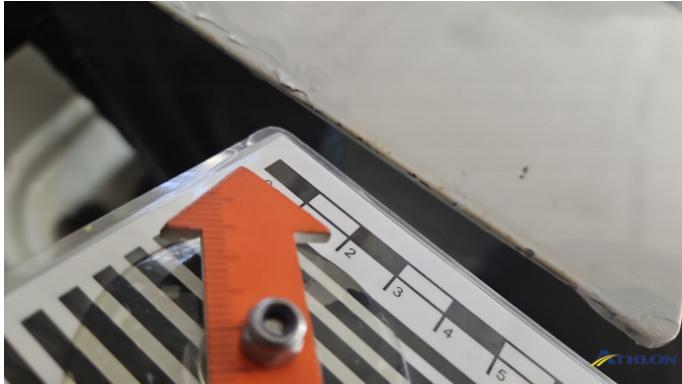
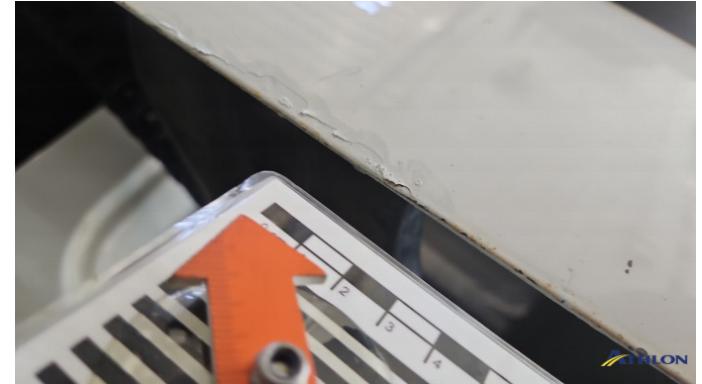
16. Tür Hinten - Rechts
Rost

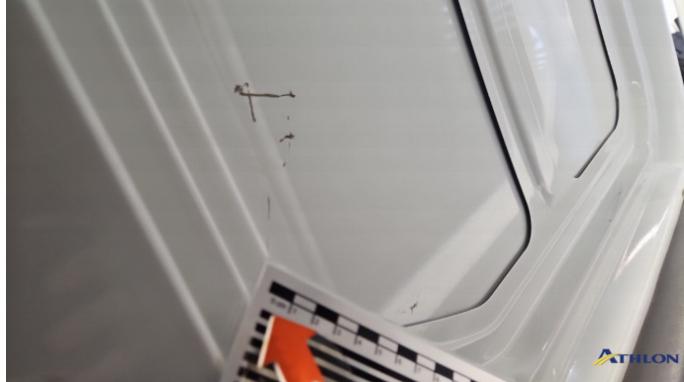
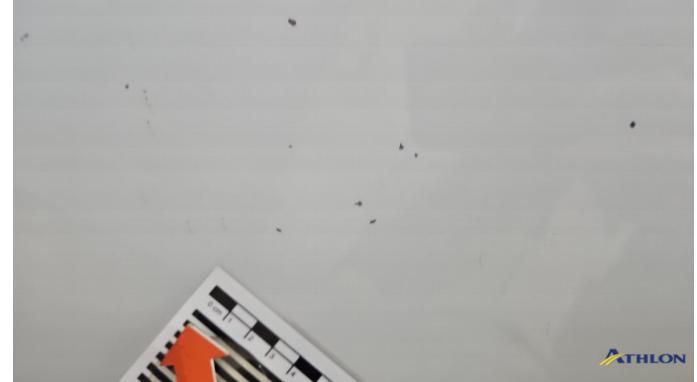
17. Tür Hinten - Rechts
Kratzer

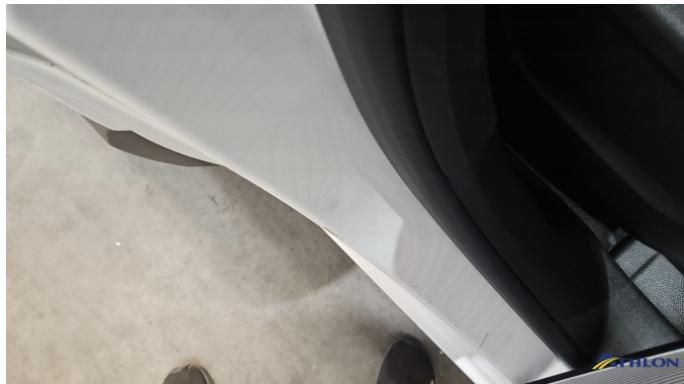
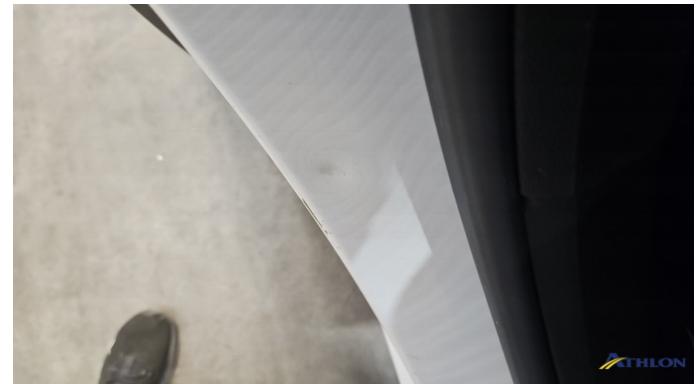
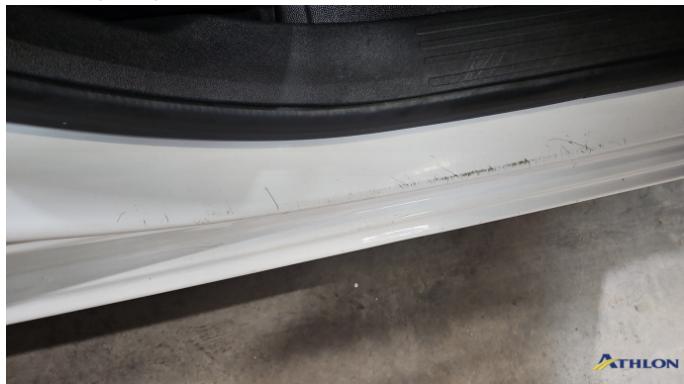
18. Türeinstieg Vorne - Rechts
Verformt (leicht)

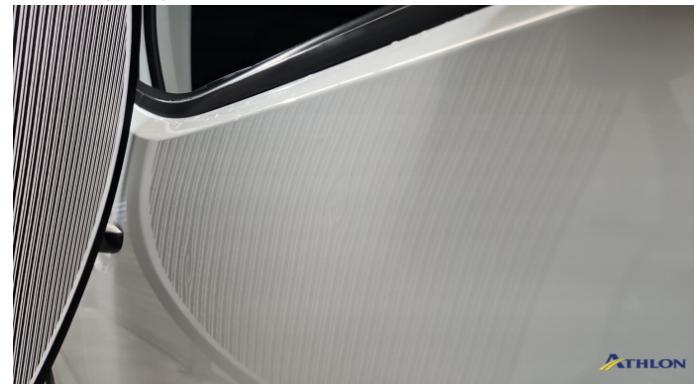
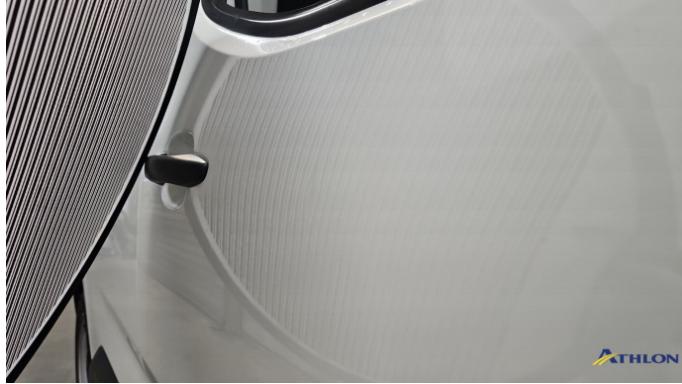
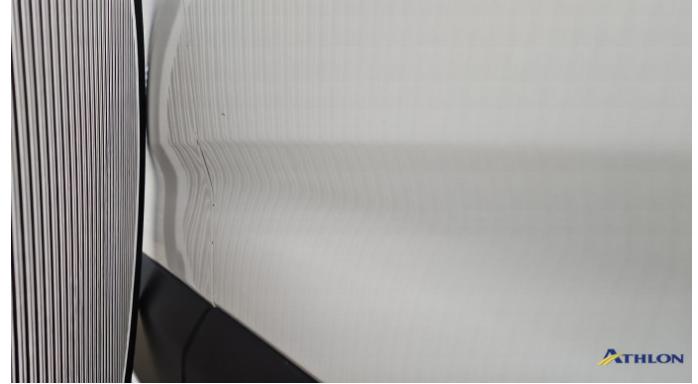
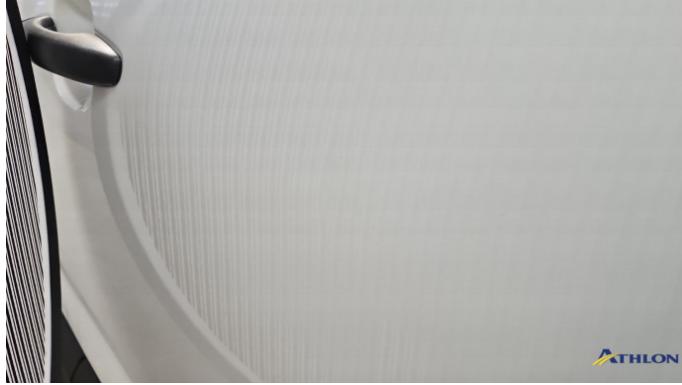
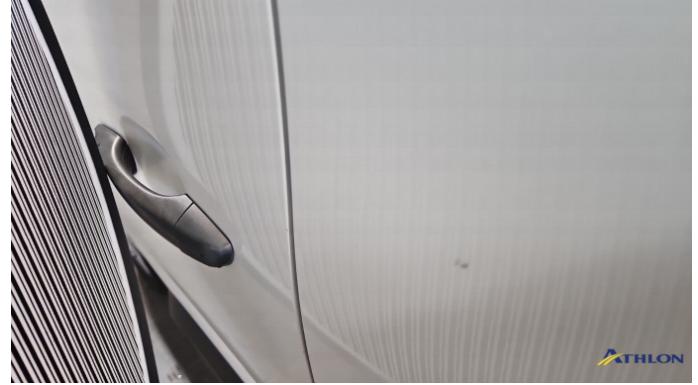
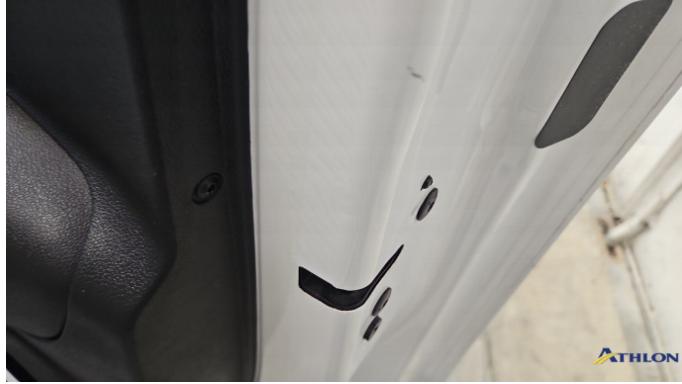
19. Tür Vorne - Rechts
Verformt (leicht)

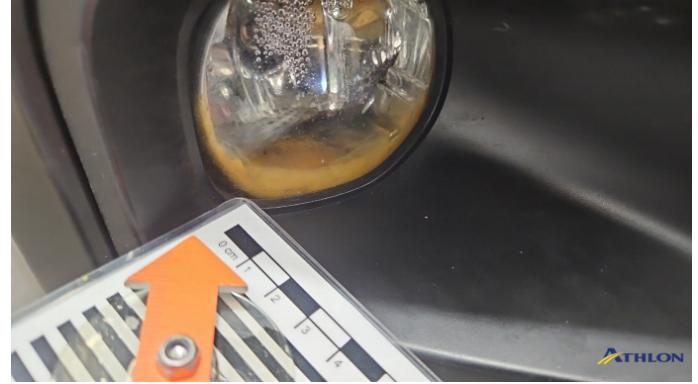
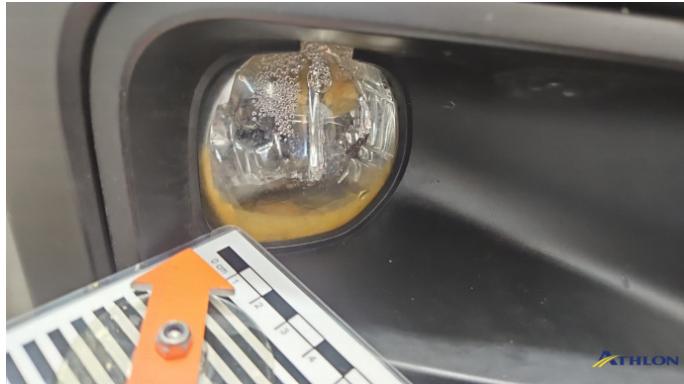
23. Nebelscheinwerfer Rechts
Nicht In Ordnung

23. Nebelscheinwerfer Rechts

Nicht In Ordnung

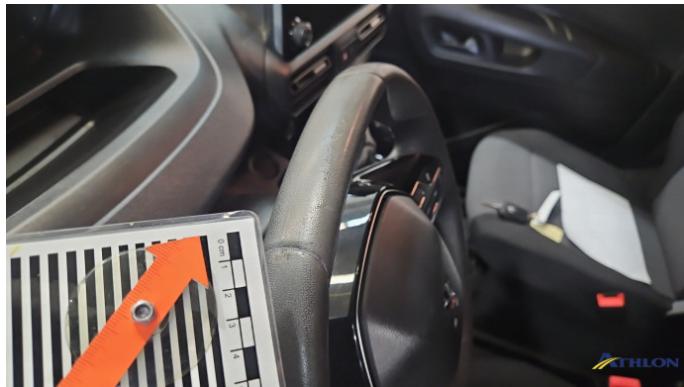
24. Lenkrad

Gebrauchsspuren

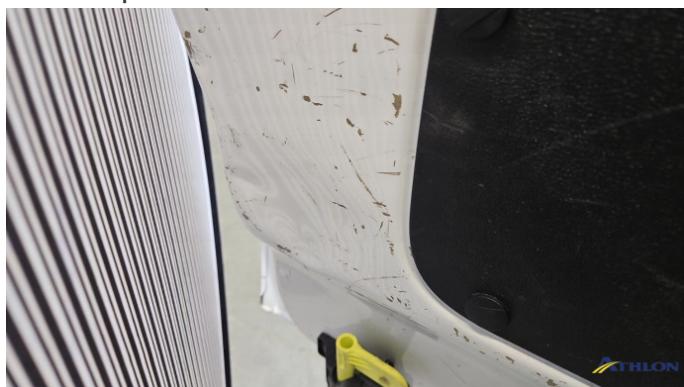
25. Hecktür Links

Verformt (leicht)

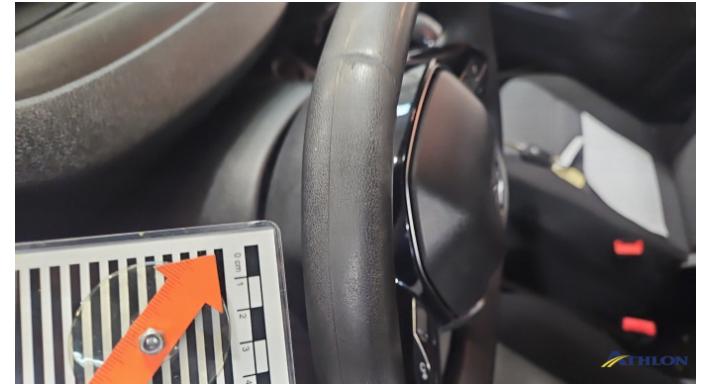
24. Lenkrad

Gebrauchsspuren

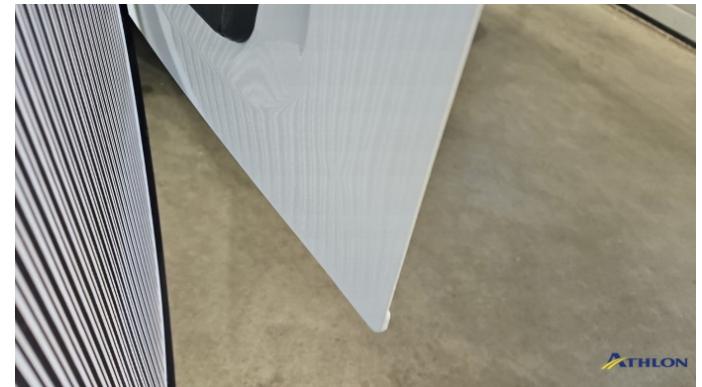
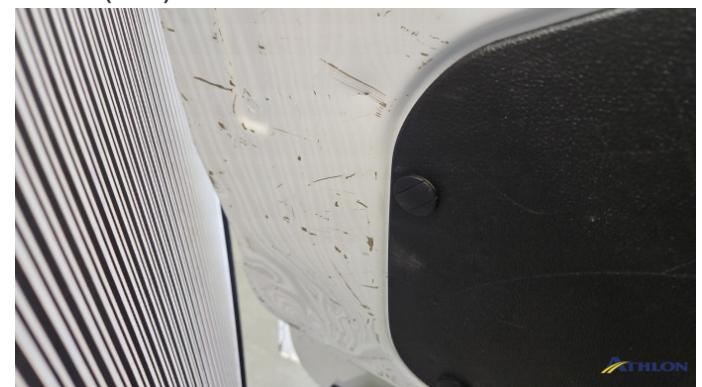
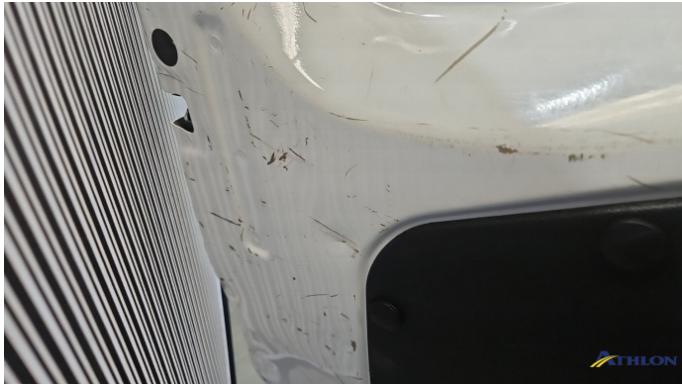
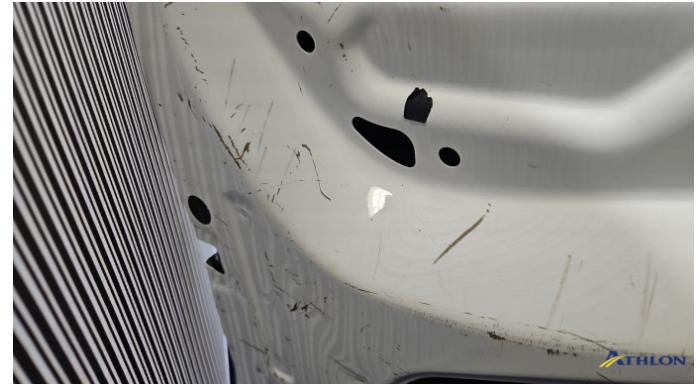
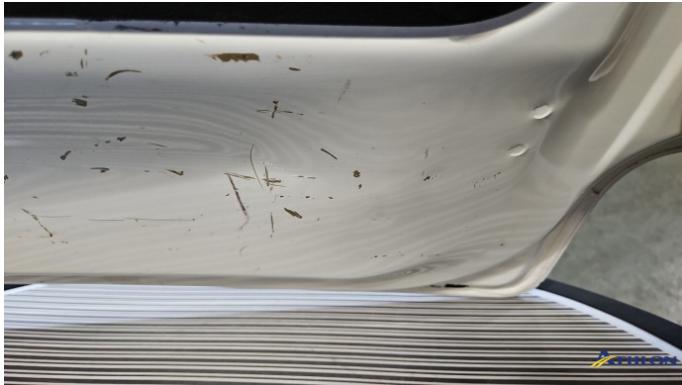
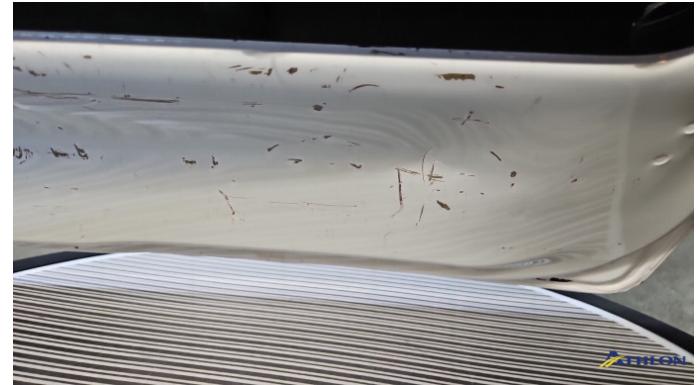
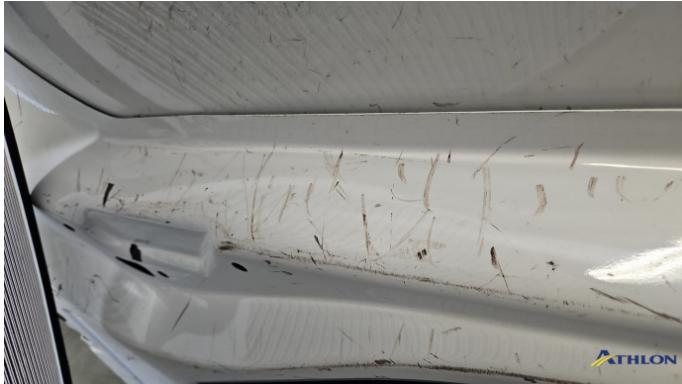
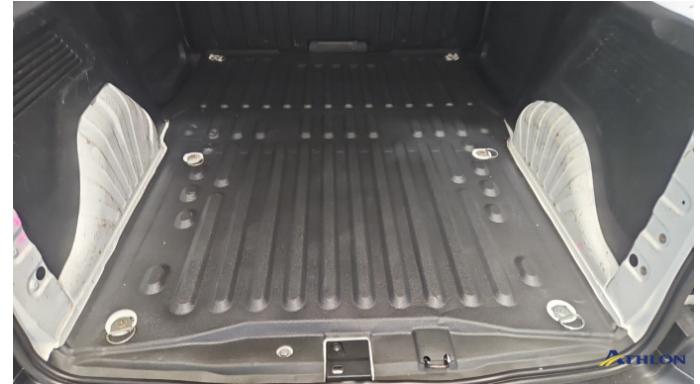
25. Hecktür Links

Verformt (leicht)

25. Hecktür Links
Verformt (leicht)

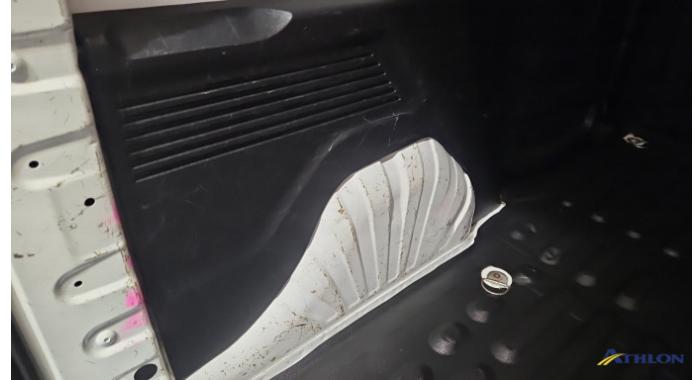
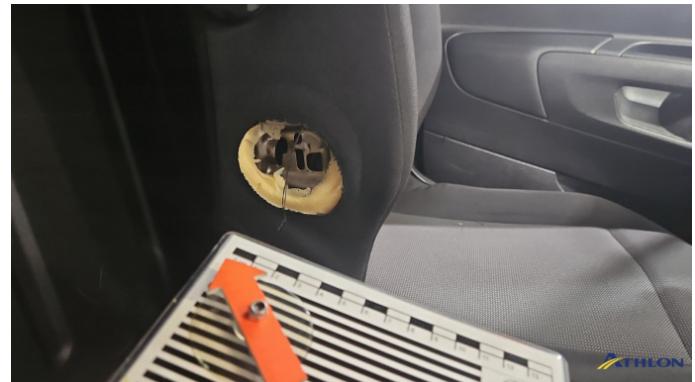
26. Laderaum
Gebrauchsspuren

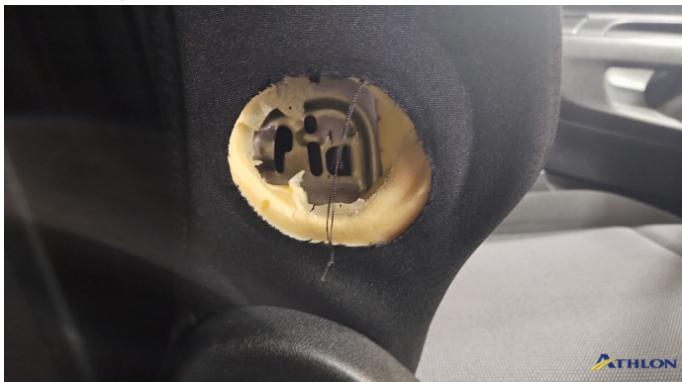
27. Sitz - Vorne - Links
Beschädigt
