**TÜV SÜD Auto Plus GmbH**  
Gutenbergstr. 13  
70771 Leinfelden-Echterdingen

Besichtigungsdatum: 31.01.2025  
**Protokollnummer:** 38254105  
Erstellt durch: Sven Pfitzner  
Besichtigt durch: Andre Fiedler

| <b>Hersteller</b> | Peugeot | <b>Besichtigungszustand</b> | Ausreichend |
| <b>Typ/Modell</b> | Rifter Elektro L1 GT | <b>Laufleistung (abgelesen)</b> | 21.220 km |

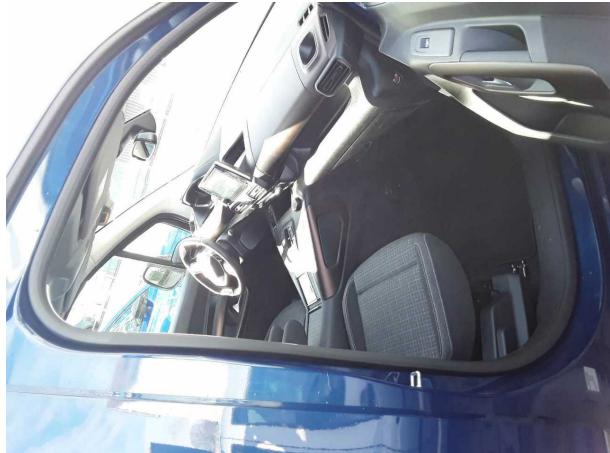
| Nr. | Bauteilgruppe | Beschreibung |
|---|---|---|
| 1 | Karosserie | B-Säule rechts - Kratzer - Smart Repair |

**Beschädigung #1:** Karosserie: B-Säule rechts - Kratzer - Smart Repair

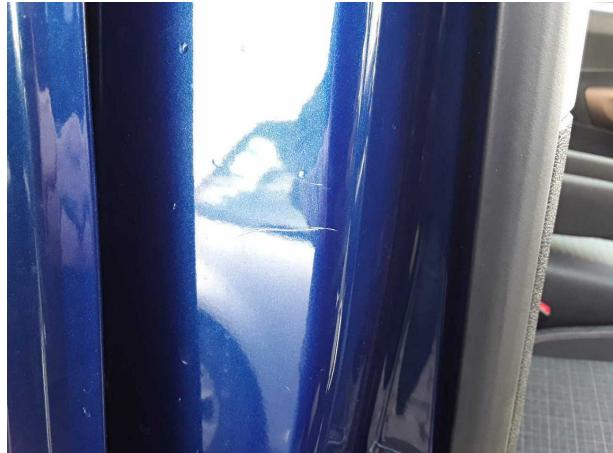
**Beschädigung #1:** Karosserie: B-Säule rechts - Kratzer - Smart Repair

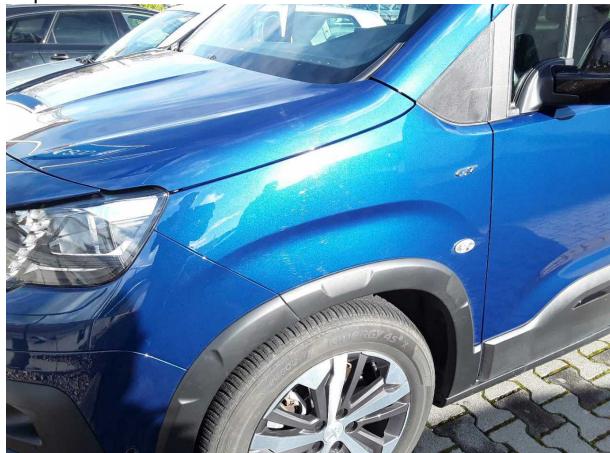
| Nr. | Bauteilgruppe | Beschreibung |
|---|---|---|
| 2 | Kotflügel links | Kotflügel links - Kratzer - Smart Repair |

**Beschädigung #2:** Kotflügel links: Kotflügel links - Kratzer - Smart Repair

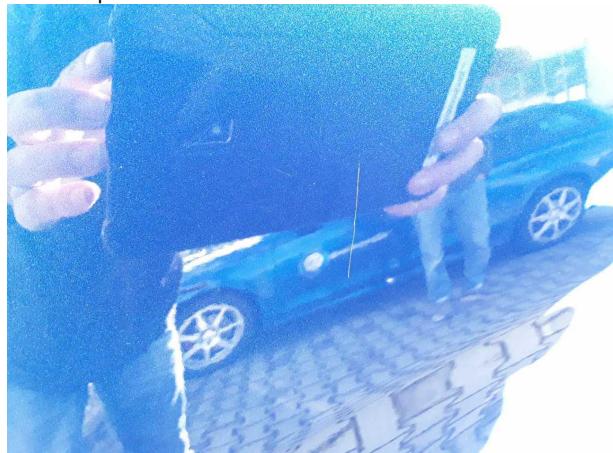
**Beschädigung #2:** Kotflügel links: Kotflügel links - Kratzer - Smart Repair

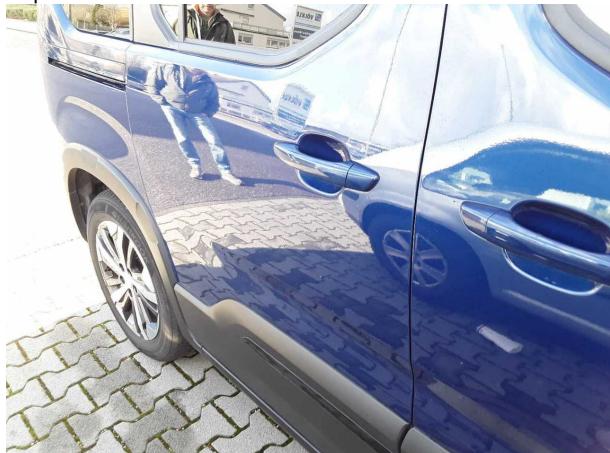
| Nr. | Bauteilgruppe | Beschreibung |
|---|---|---|
| 3 | Tür hinten rechts | Tür - verkratzt / verschürft - Smart Repair |

**Beschädigung #3:** Tür hinten rechts: Tür - verkratzt / verschürft - Smart Repair

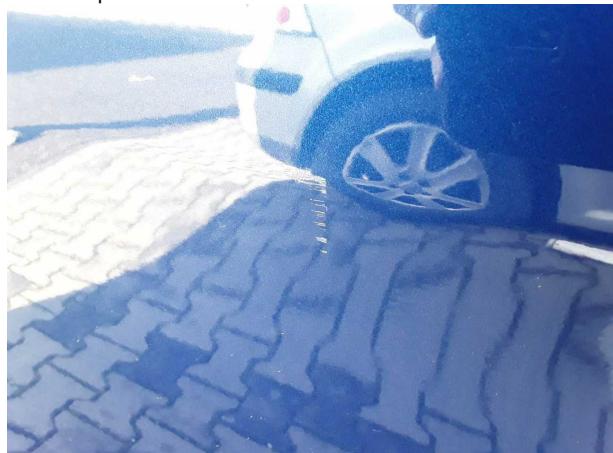
**Beschädigung #3:** Tür hinten rechts: Tür - verkratzt / versch... - Smart Repair

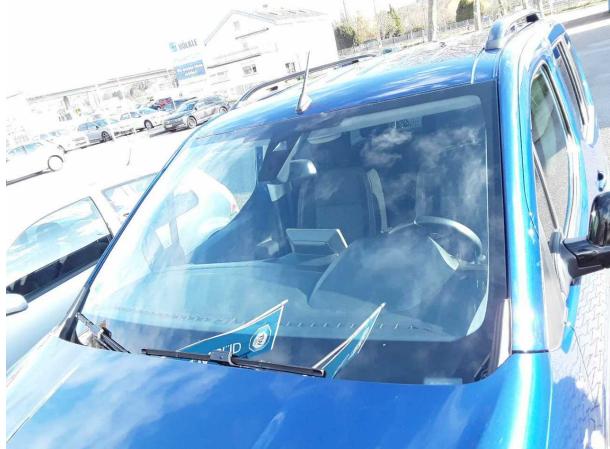
| Nr. | Bauteilgruppe | Beschreibung |
|---|---|---|
| 4 | Verglasung | Frontscheibe - Steinschlag - erneuern |

**Beschädigung #4:** Verglasung: Frontscheibe - Steinschlag - erneuern

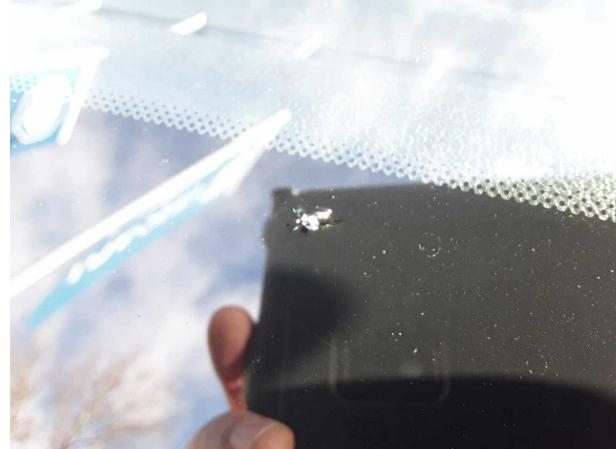
**Beschädigung #4:** Verglasung: Frontscheibe - Steinschlag - erneuern

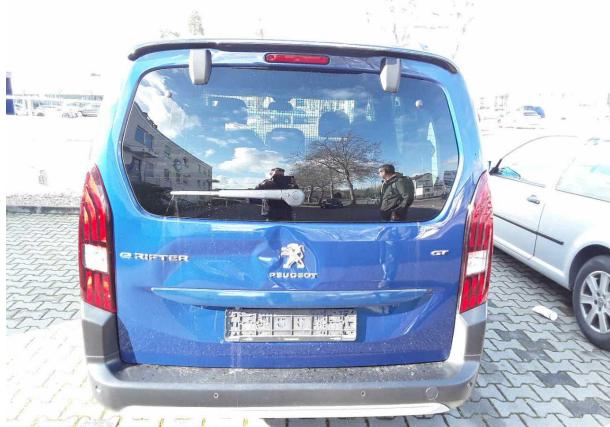
| Nr. | Bauteilgruppe | Beschreibung |
|---|---|---|
| 5 | Heckklappe/-tür | Heckklappe - verformt - erneuern |

**Beschädigung #5:** Heckklappe/-tür: Heckklappe - verformt - erneuern

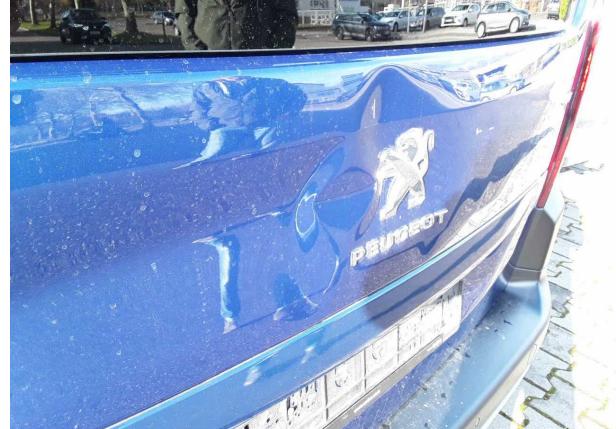
**Beschädigung #5:** Heckklappe/-tür: Heckklappe - verformt - erneuern

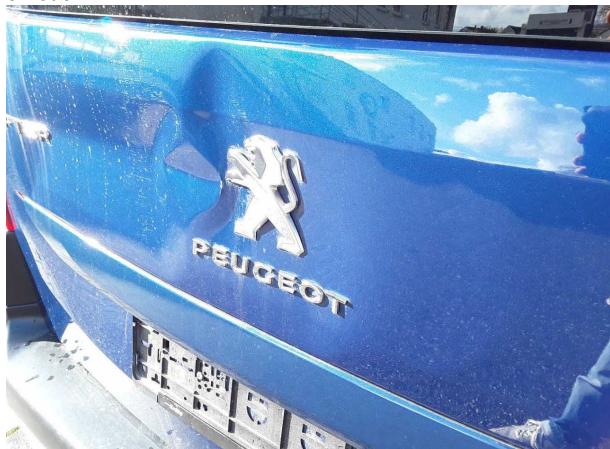
**Beschädigung #5:** Heckklappe/-tür: Heckklappe - verformt - erneuern
