Expertise

Protokollnummer: 41334200
Auftrags-Nr / Referenz: 25036629
Besichtigungsdatum: 02.09.2025

Hersteller: Peugeot

Modell: 308 SW BlueHDI 130 EAT8 Allure

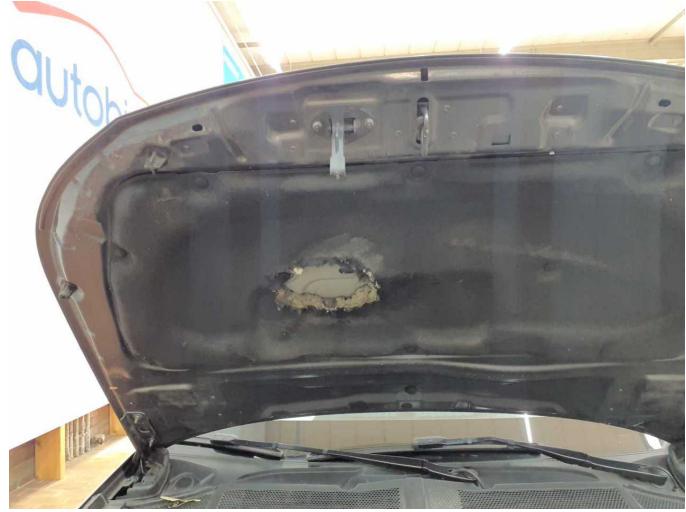
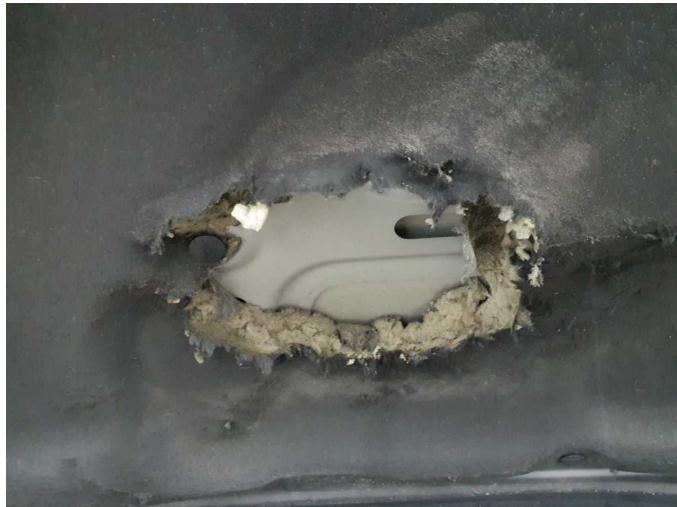
Nr.	Bauteilgruppe	Beschreibung
1	Motorhaube	Dämmmatte - beschädigt - erneuern
2	Rad/Reifen	Leichtmetallfelge hinten rechts - verkratzt / verschürft - Wertminderung
3	Motor	Motorabdeckung - beschädigt - erneuern
4	Motor	Motor (Lamdasonde) - beschädigt - Wertminderung
5	Motorhaube	Motorhaube (Verätzungen) - Lackmangel - Oberflächenlack
6	Seitenwand rechts	Seitenwand - Delle / Lackschaden - instandsetzen und lackieren
7	Fahrzeugdach	Dach (Verätzungen) - Lackmangel - Oberflächenlack
8	Tür hinten rechts	Tür - verkratzt / verschürft - instandsetzen und lackieren

Beschädigung 1: Motorhaube: Dämmmatte - beschädigt - erneuern

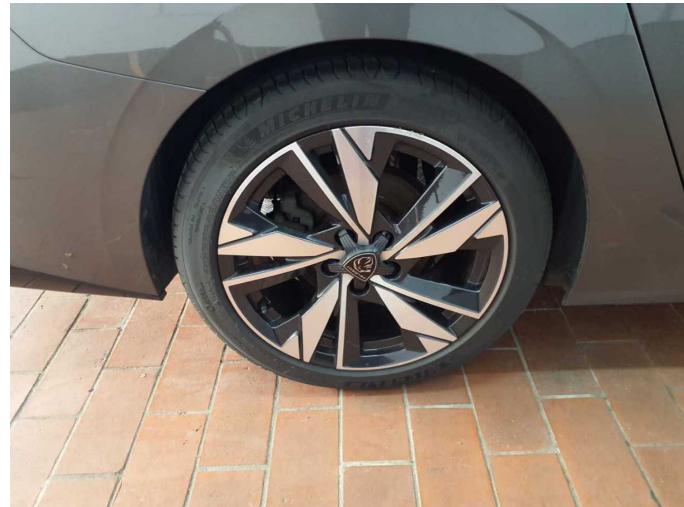
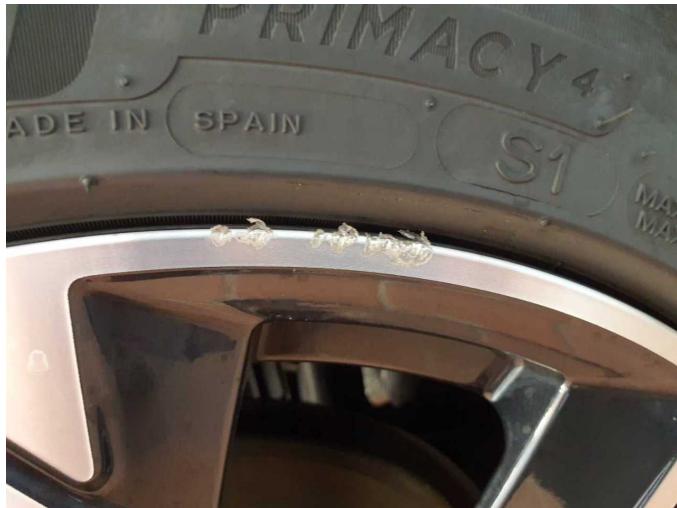
Beschädigung 2: Rad/Reifen: Leichtmetallfelge hinten rechts - verkratzt / verschürft - Wertminderung

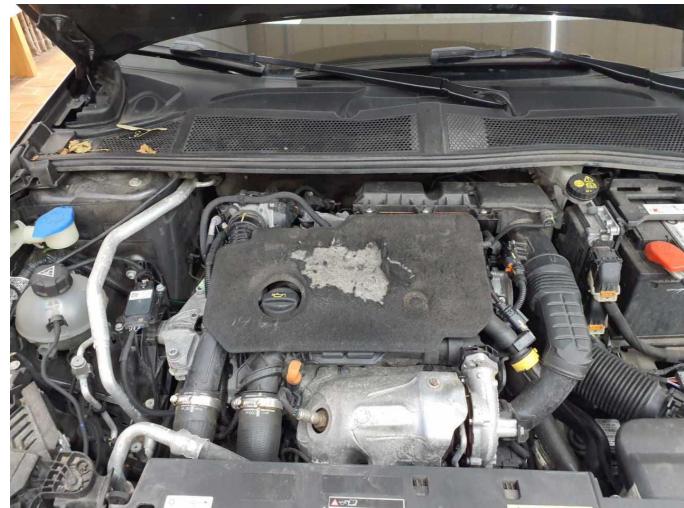
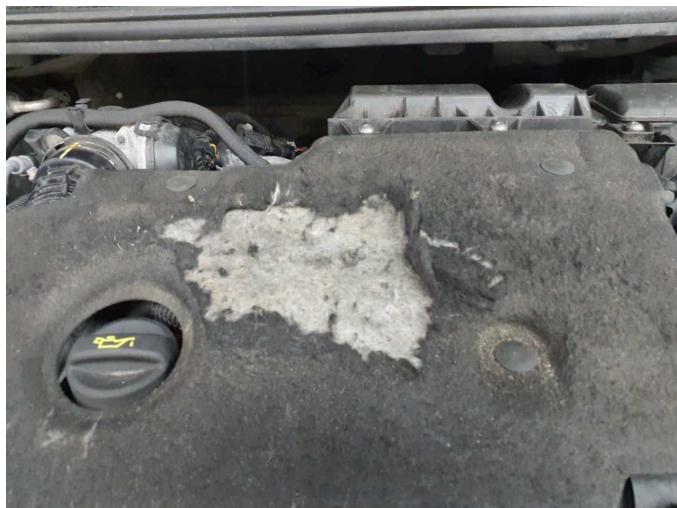
Beschädigung 3: Motor: Motorabdeckung - beschädigt - erneuern

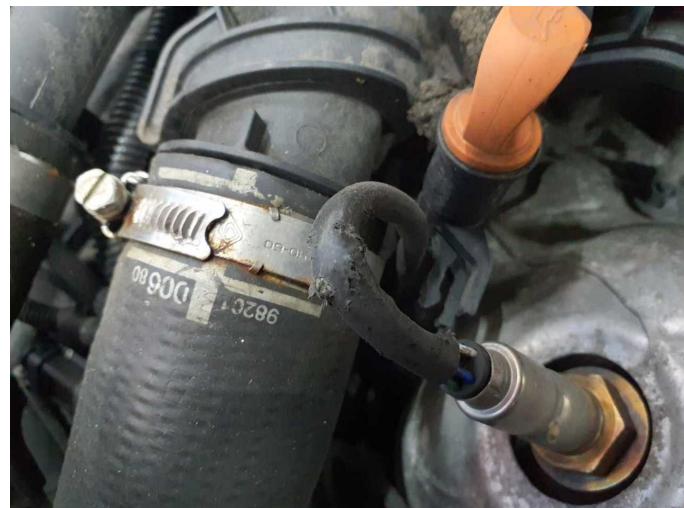
Beschädigung 4: Motor: Motor (Lambdasonde) - beschädigt - Wertminderung

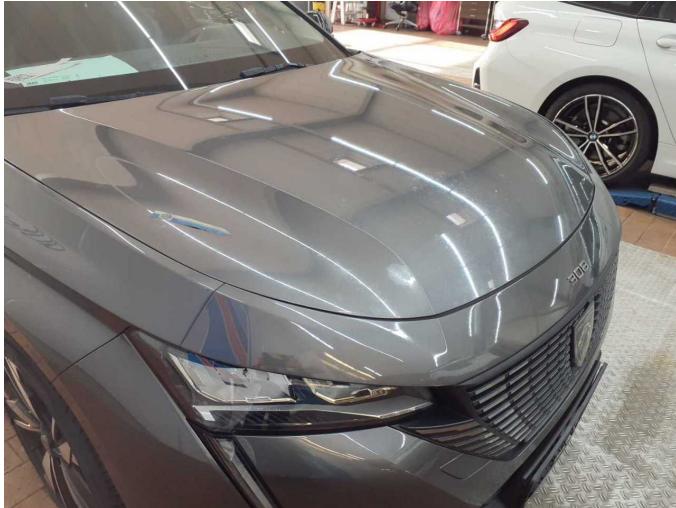
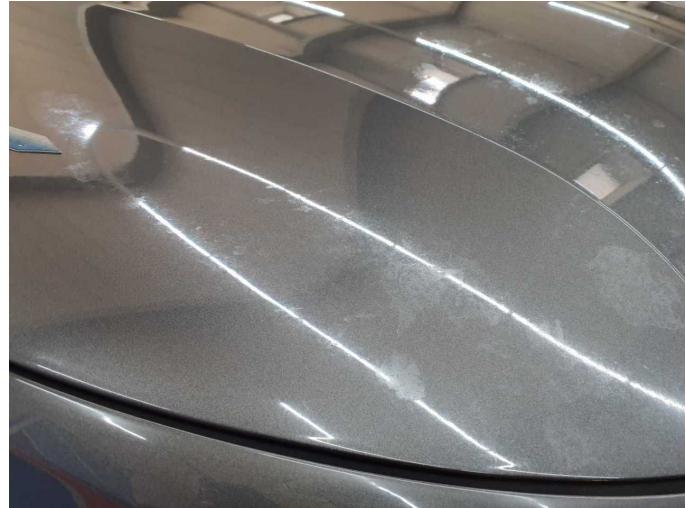
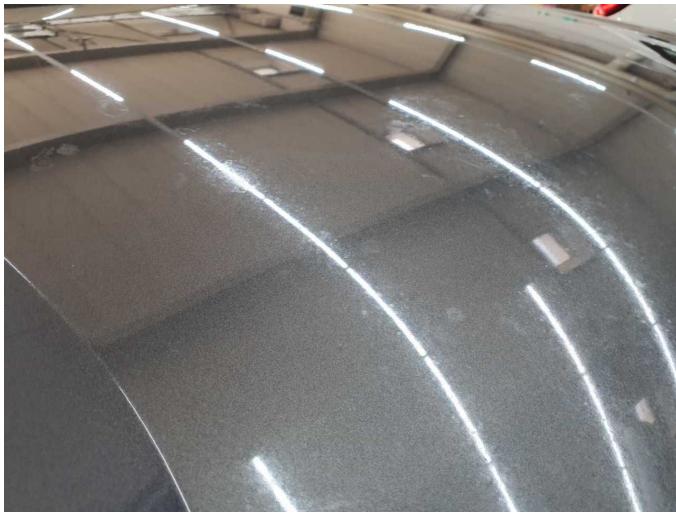
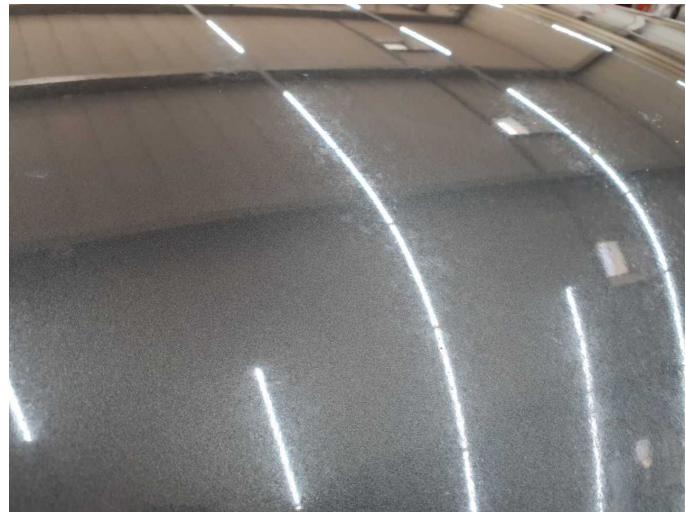
Beschädigung 5: Motorhaube: Motorhaube (Verätzungen) - Lackmangel - Oberflächenlack

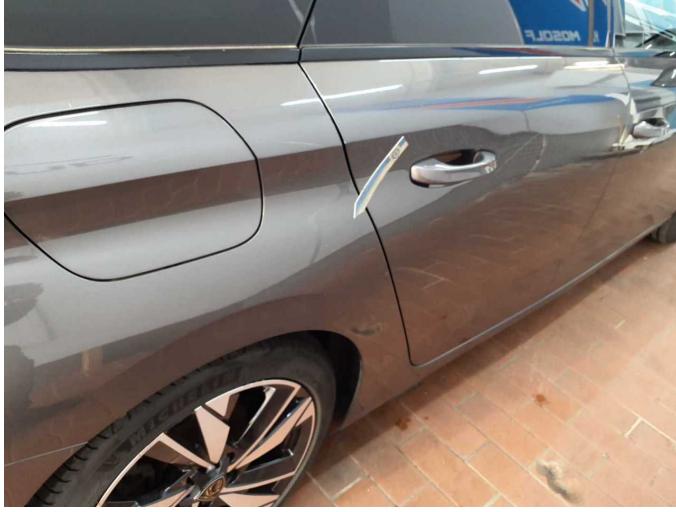
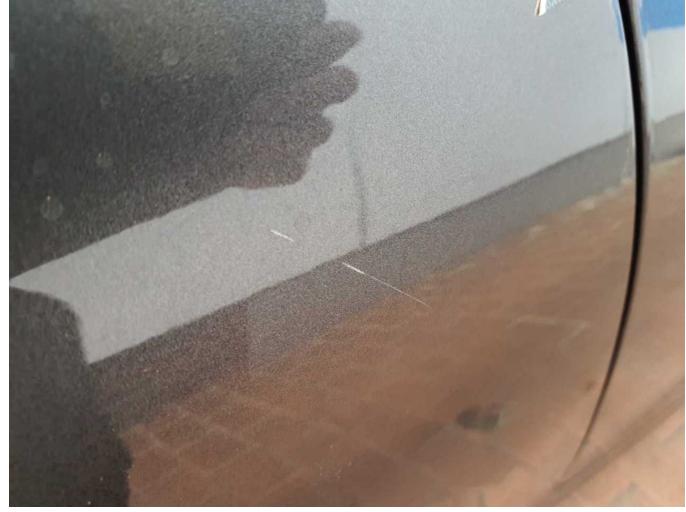
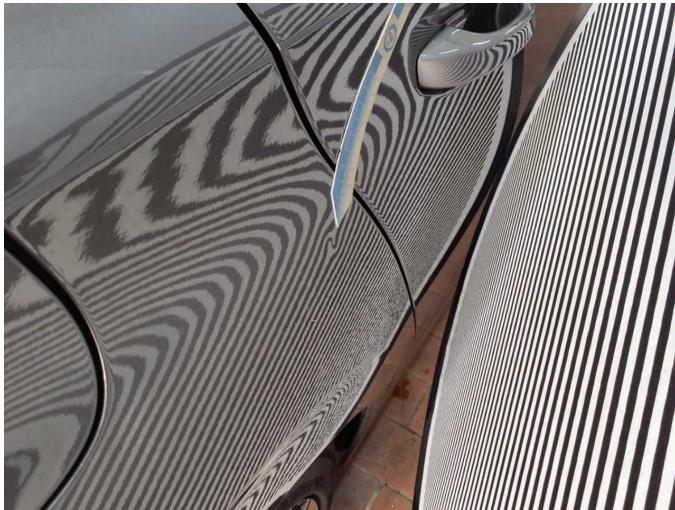
Beschädigung 6: Seitenwand rechts: Seitenwand - Delle / Lackschaden - instandsetzen und lackieren

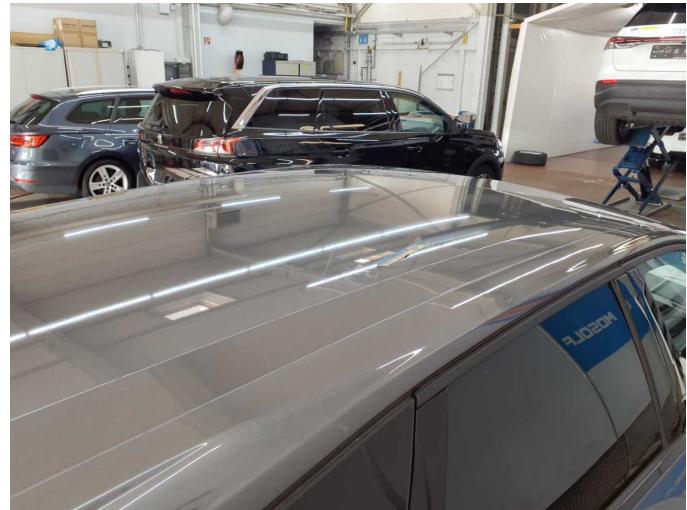
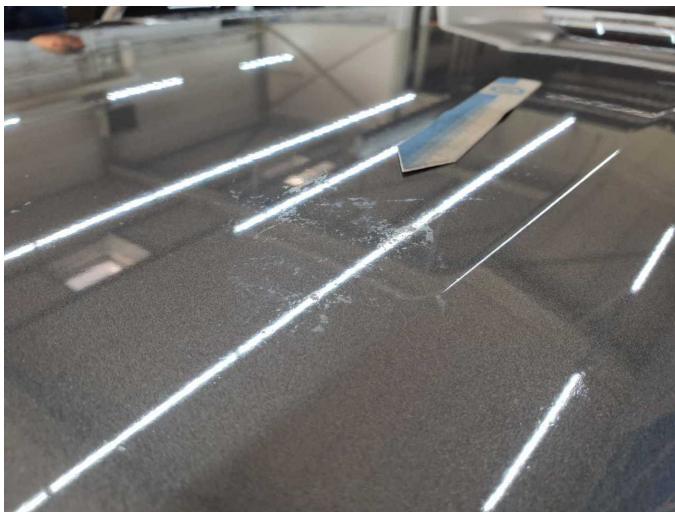
Beschädigung 7: Fahrzeugdach: Dach (Verätzungen) - Lackmangel - Oberflächenlack

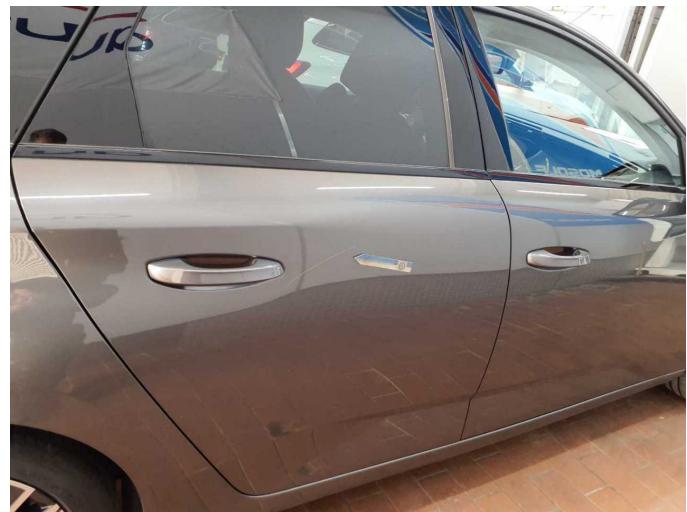
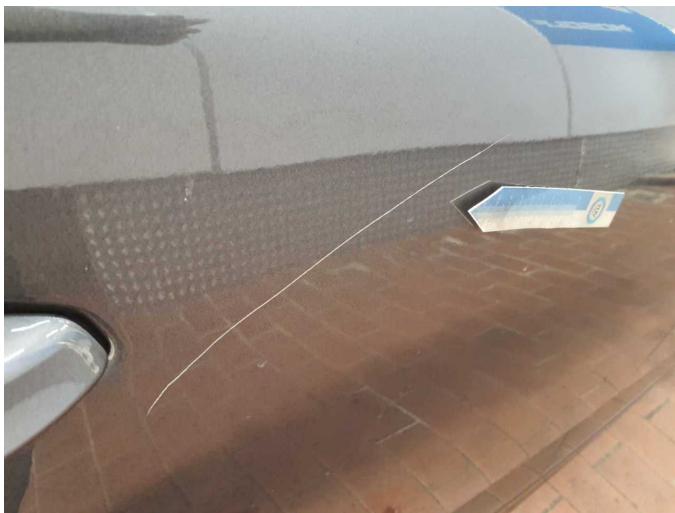
Beschädigung 8: Tür hinten rechts: Tür - verkratzt / verschürft - instandsetzen und lackieren
