## PEUGEOT 508

508 SW BLUEHDI 130 EAT8

## AUFTRAGSDETAILS

| Begutachtungsdatum | 20.05.2025 10:36:45 | Inspektionsort | BCA Heidenheim |

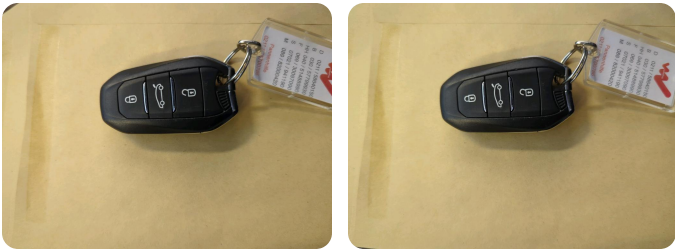
## 1 | ZÜNDSCHLÜSSEL

| Typ | Fehlt |
| Schweregrad | Fehlt |
| Ursache | Bei Inspektion festgestellt |

| Geschätzter reduzierter Wert | 268,42 € |

| Reparaturmethode | Ersetzen |
