Zustandsbericht / Minderwertgutachten

WI N9171E

VR3UKZKXZPJ691258

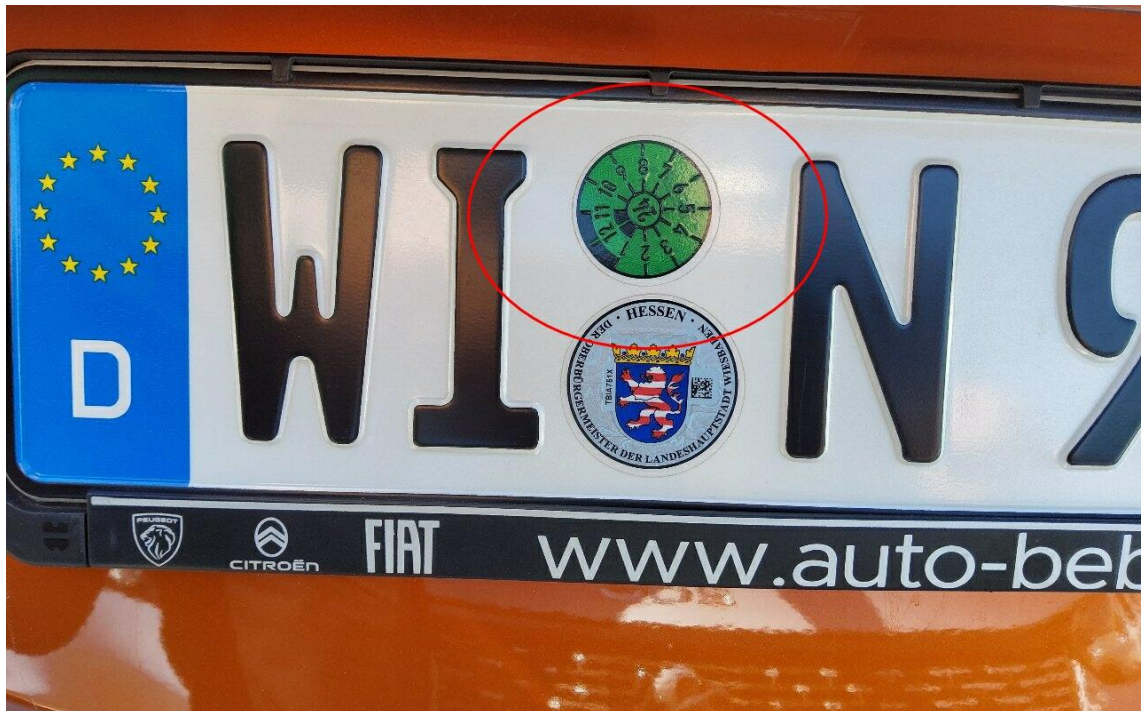
Bild 7 : Hauptuntersuchung fällig

Bezeichnung des Schadens / Rep.-Weg	Rep.Kost brutto	Anrechnung	Minderwert in EUR brutto	netto
1. Hauptuntersuchung fällig, prüfen und Befund festlegen, Schadenerweiterung möglich (Bild 7)	179	voll	-179	-150,42
2. Werbebeklebung, Entfernen, prüfen und Befund festlegen, Schadenerweiterung möglich (Bild 8, 9, 10)	150	voll	-150	-126,05

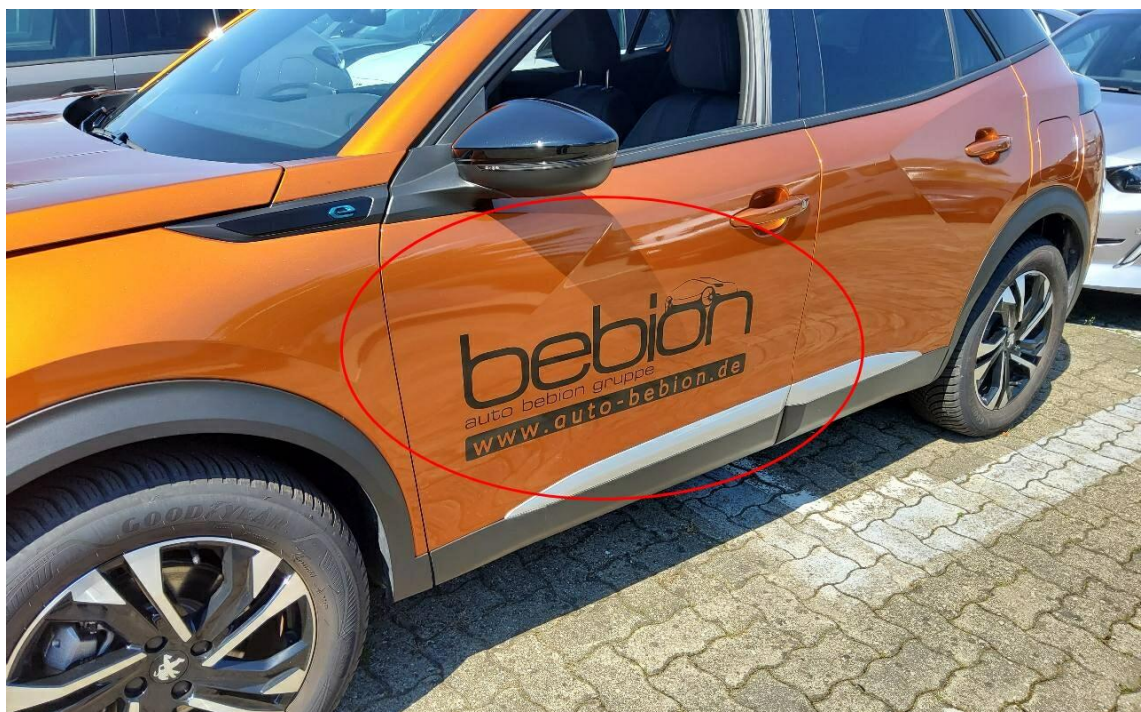
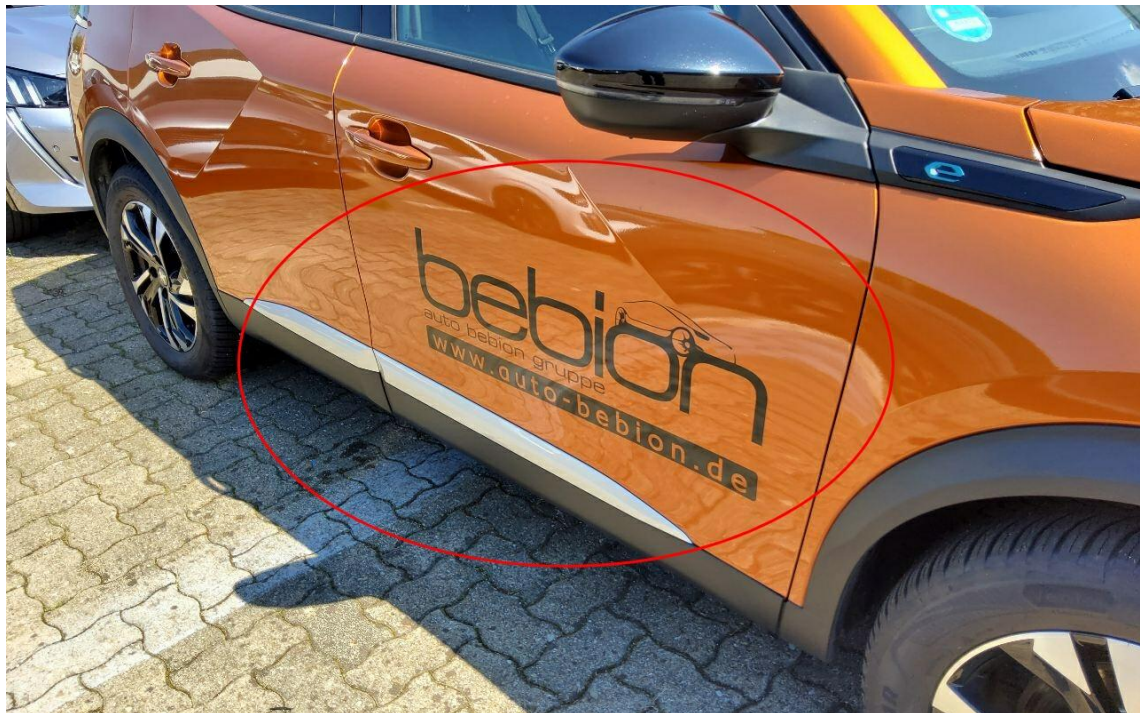
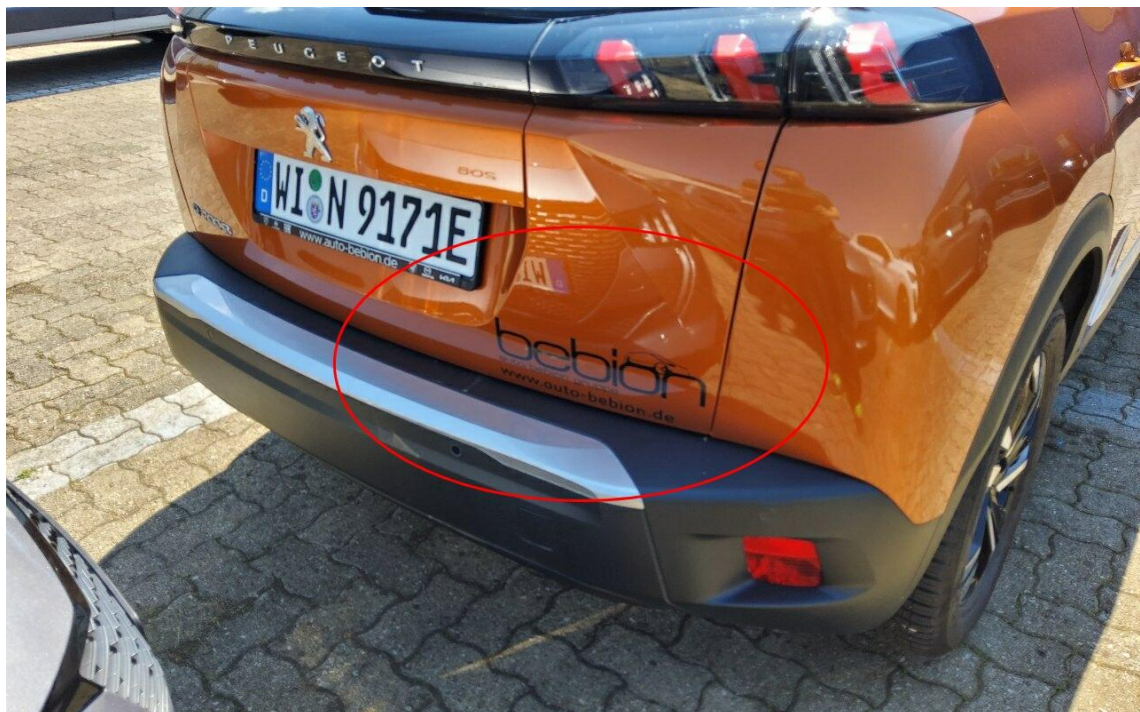
Bild 8 : Werbebeklebung, Entfernen

Bild 9 : Werbebeklebung,Entfernen

Bild 10 : Werbebeklebung,Entfernen

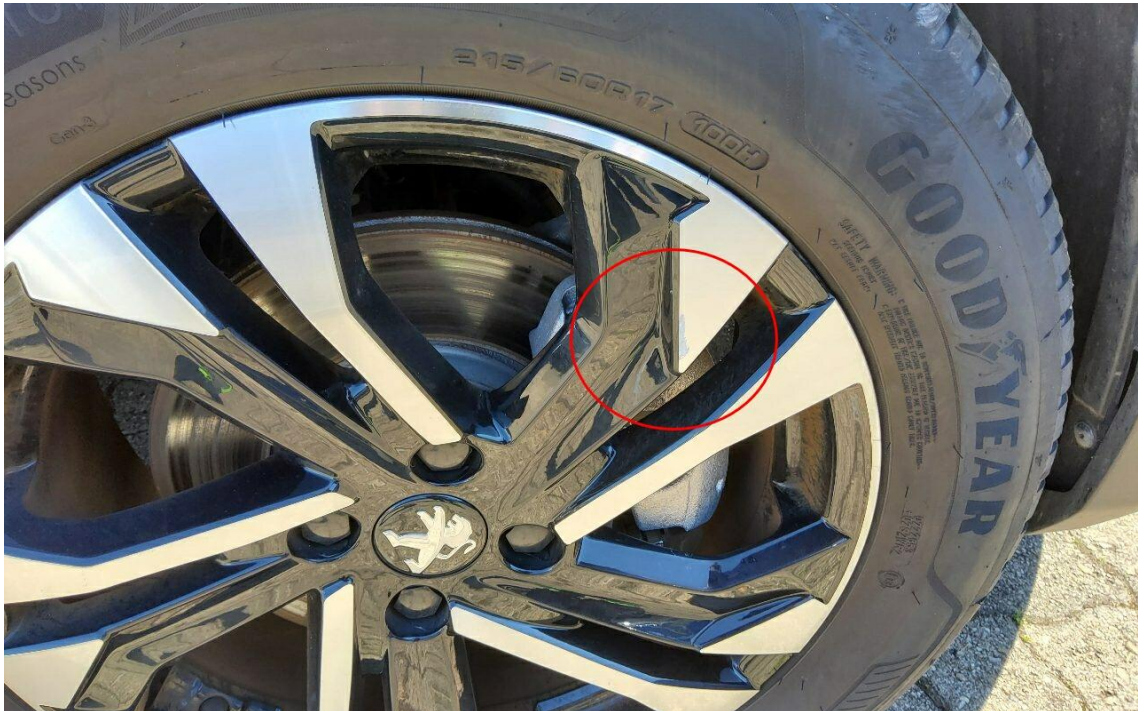
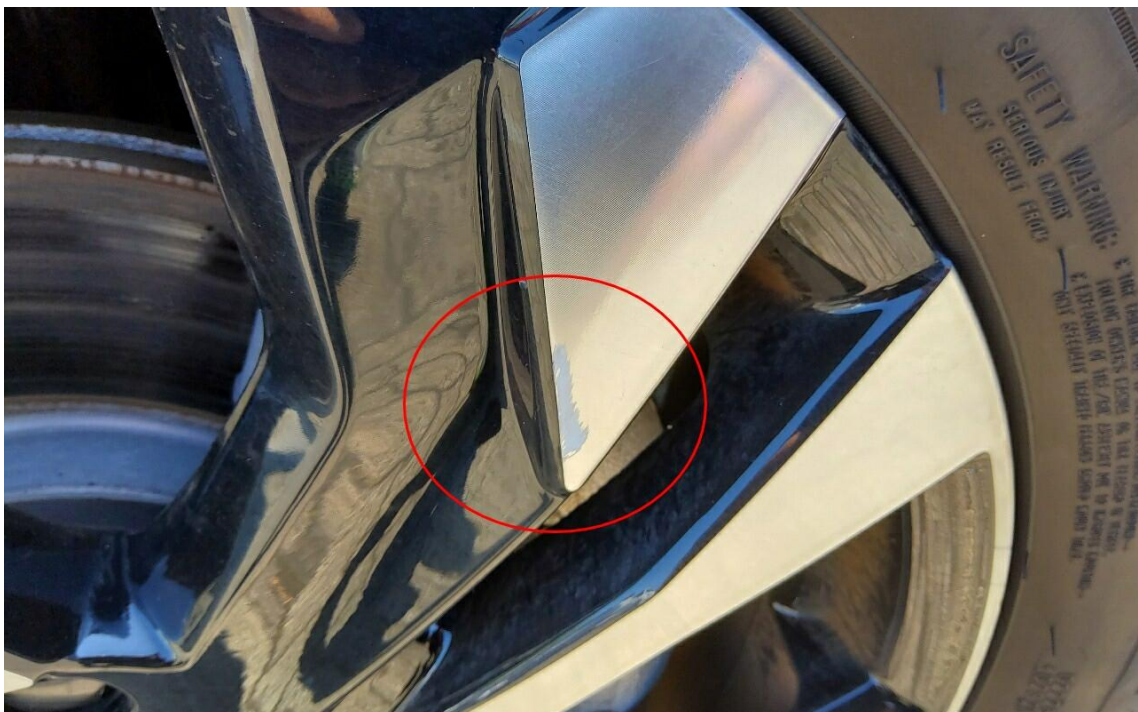
Bild 11 : Leichtmetallrad glanzgedreht vorne rechts verschrammt

Bild 12 : Leichtmetallrad glanzgedreht vorne rechts verschrammt

3. Leichtmetallrad glanzgedreht vorne rechts verschrammt, erneuern (Bild 11, 12)	399	anteilig	-227	-190,76
4. Kotflügel vorne links Kratzer, smart repair (Bild 13, 14, 15)	250	voll	-250	-210,08
Rep.Kosten insgesamt / Minderwert	978		-806	-677,31

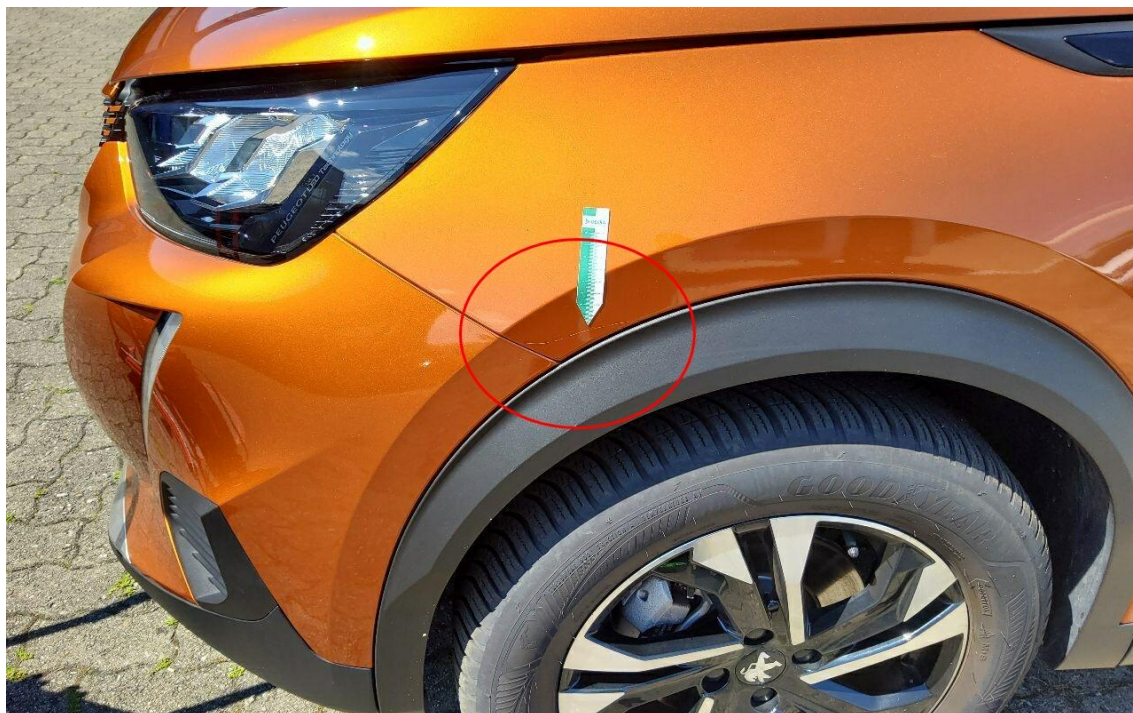
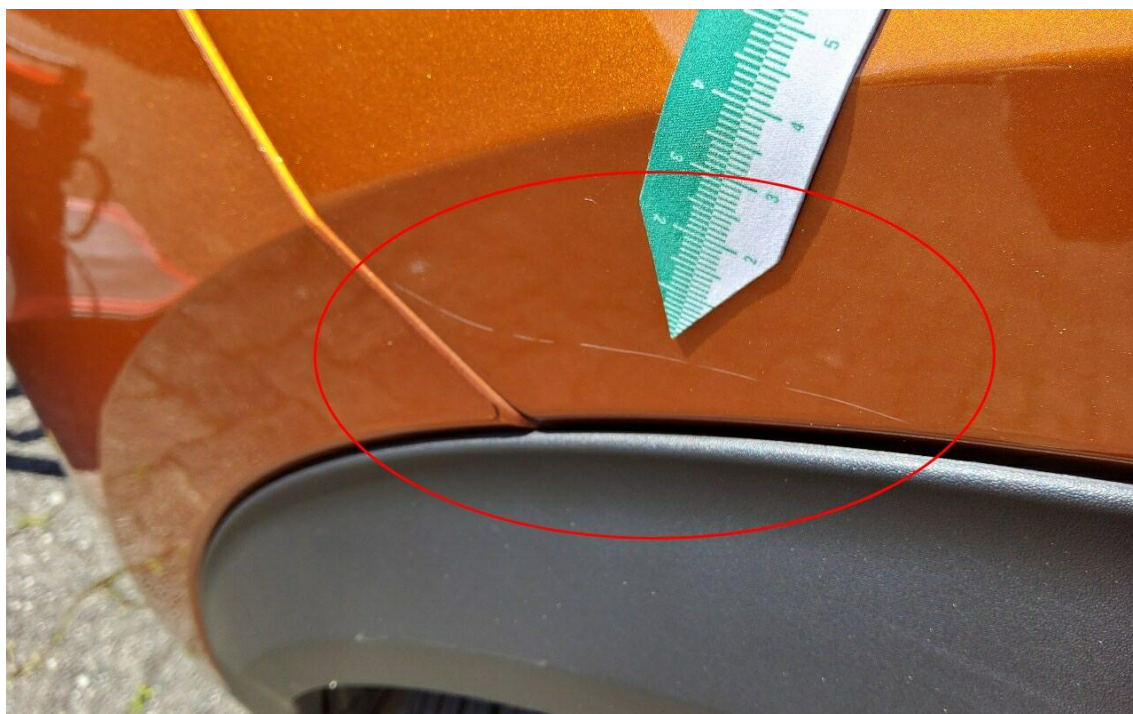
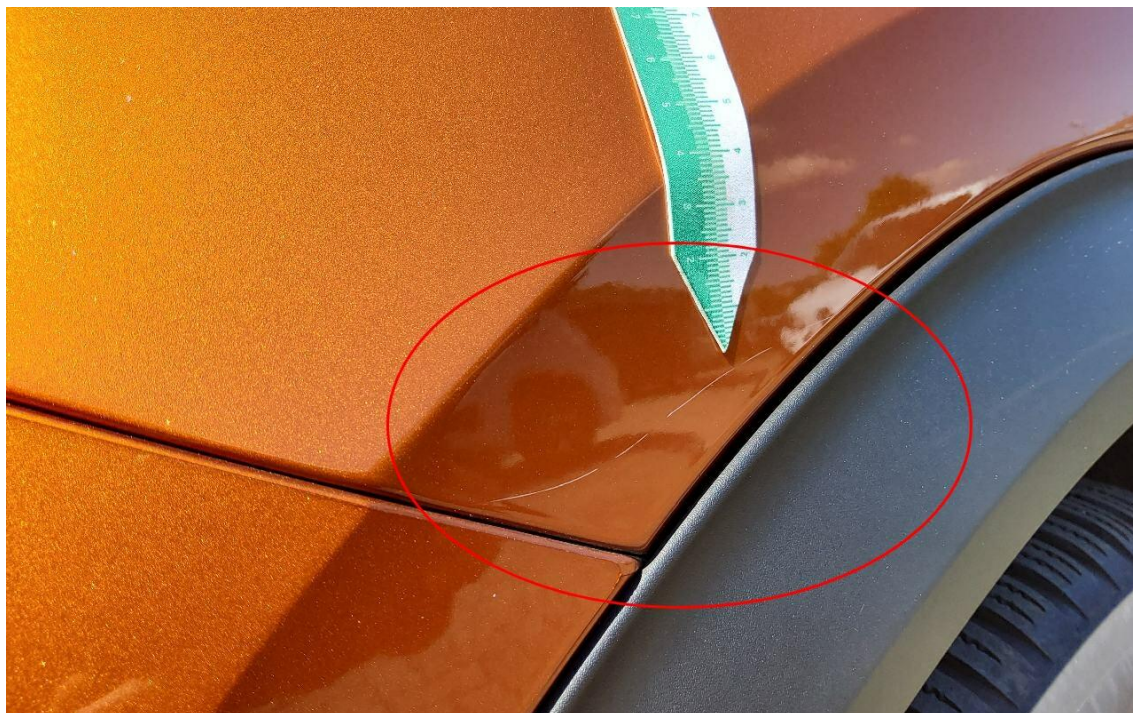
Bild 13 : Kotflügel vorne links Kratzer

Bild 14 : Kotflügel vorne links Kratzer

Bild 15 : Kotflügel vorne links Kratzer
