**DEKRA CZ a.s.**

**ARVAL CZ s.r.o.**

## ÚDAJE O VOZIDLE

| Model vozidla: | Peugeot 208 (P2) (2019) | Provedení: | 208 1.2PT 75 Active Pack 5d |

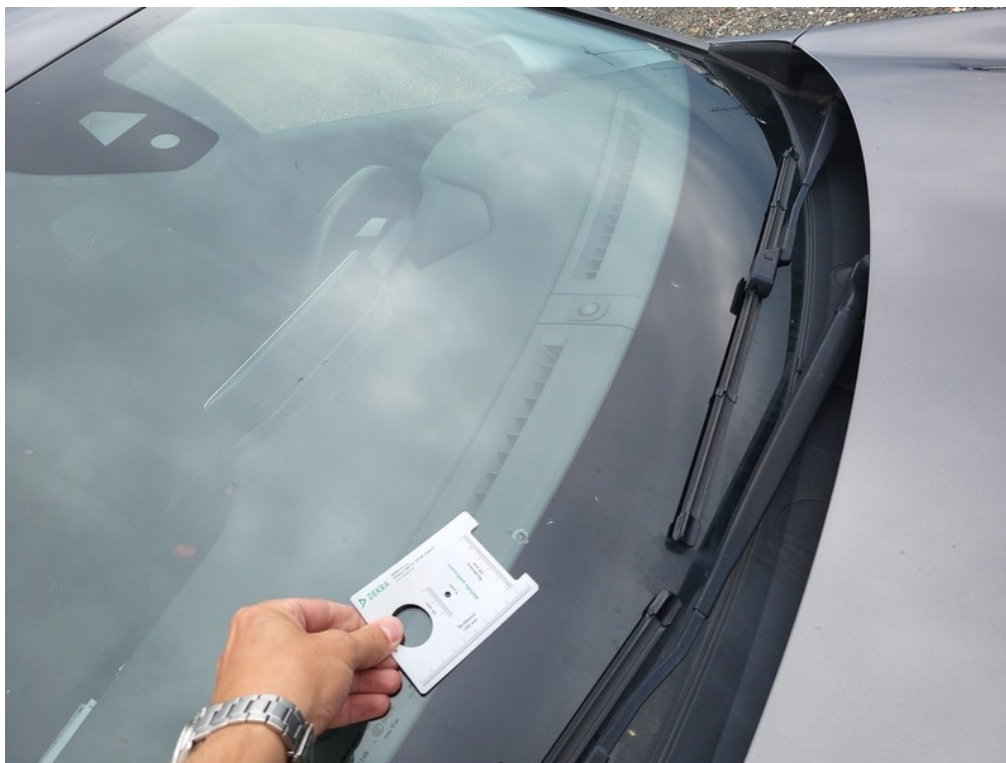
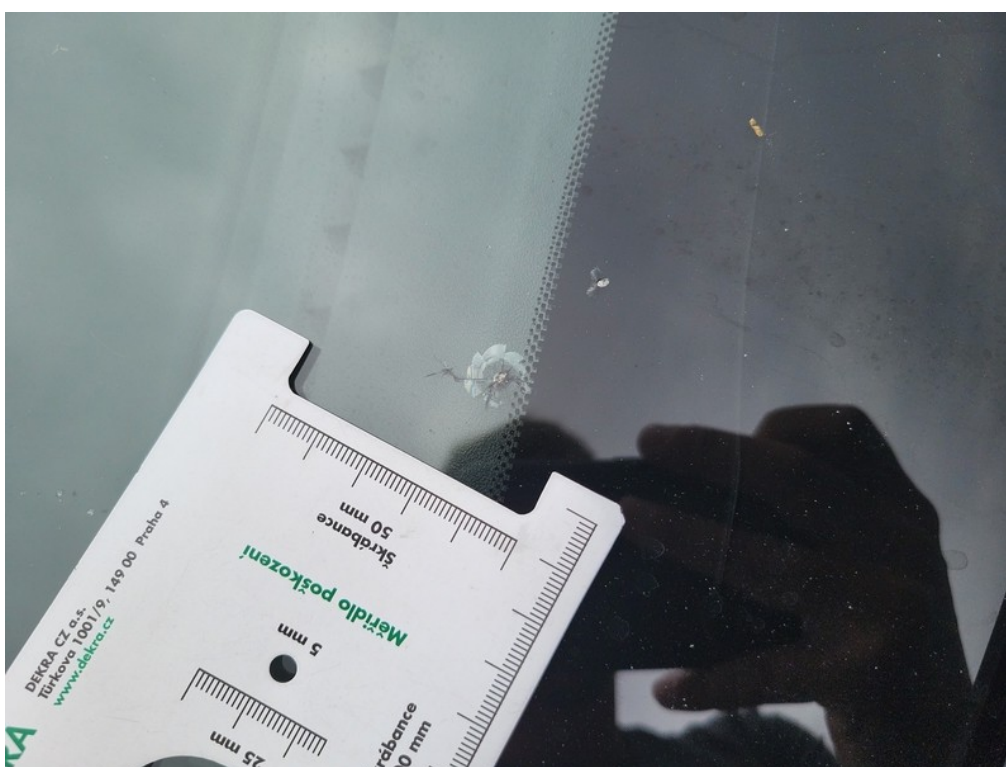
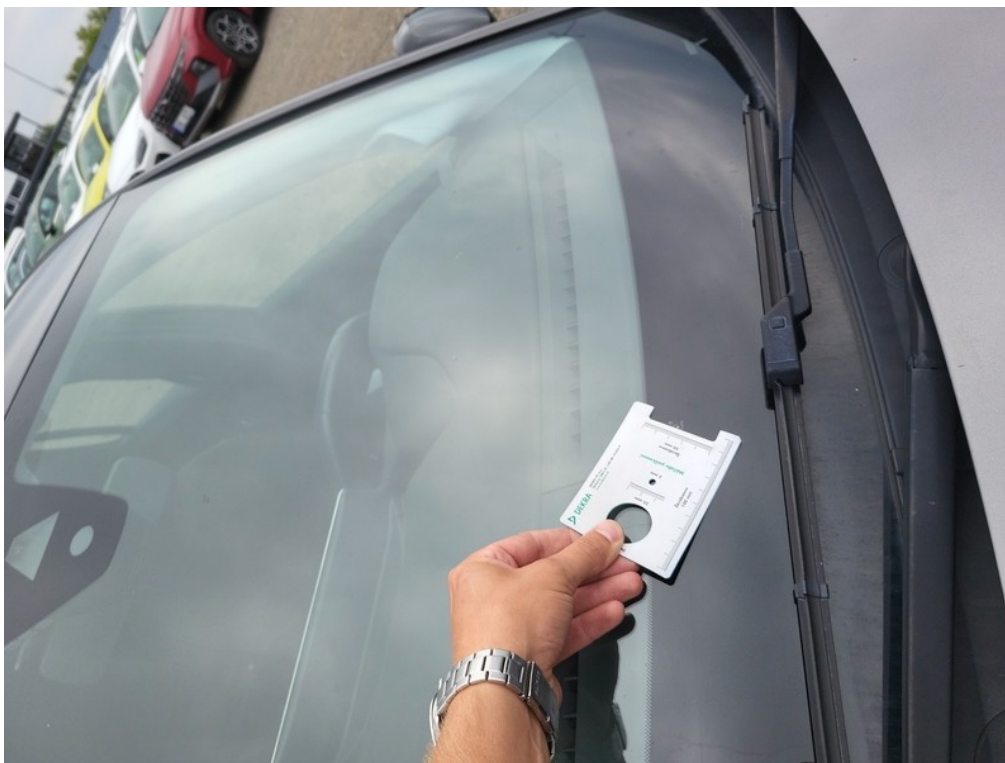
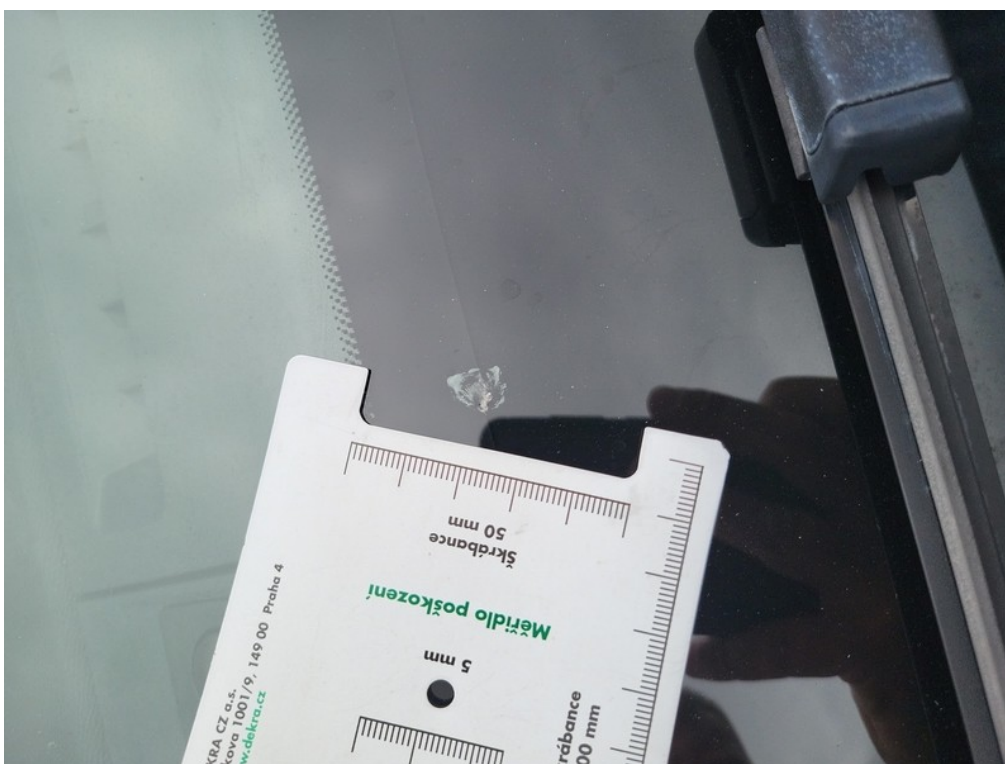
| P.č. | Poškozený díl | Druh poškození |
|---|---|---|
| 1 | Čelní sklo | Štěp |

**1 Čelní sklo - Štěp**  
Umístění:

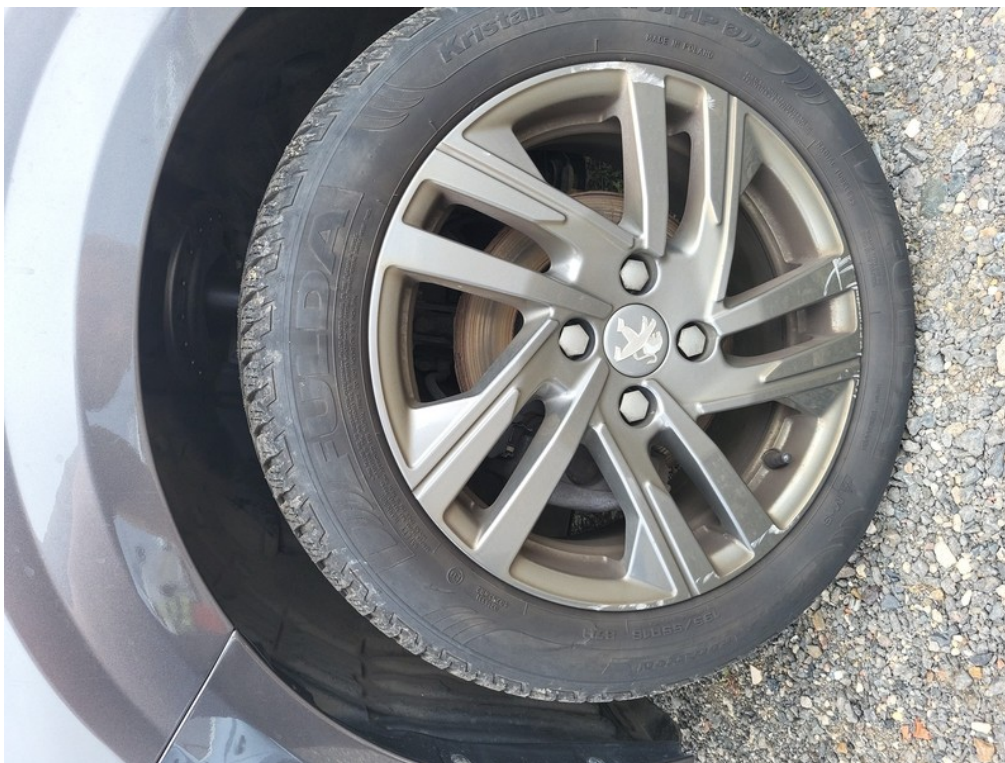
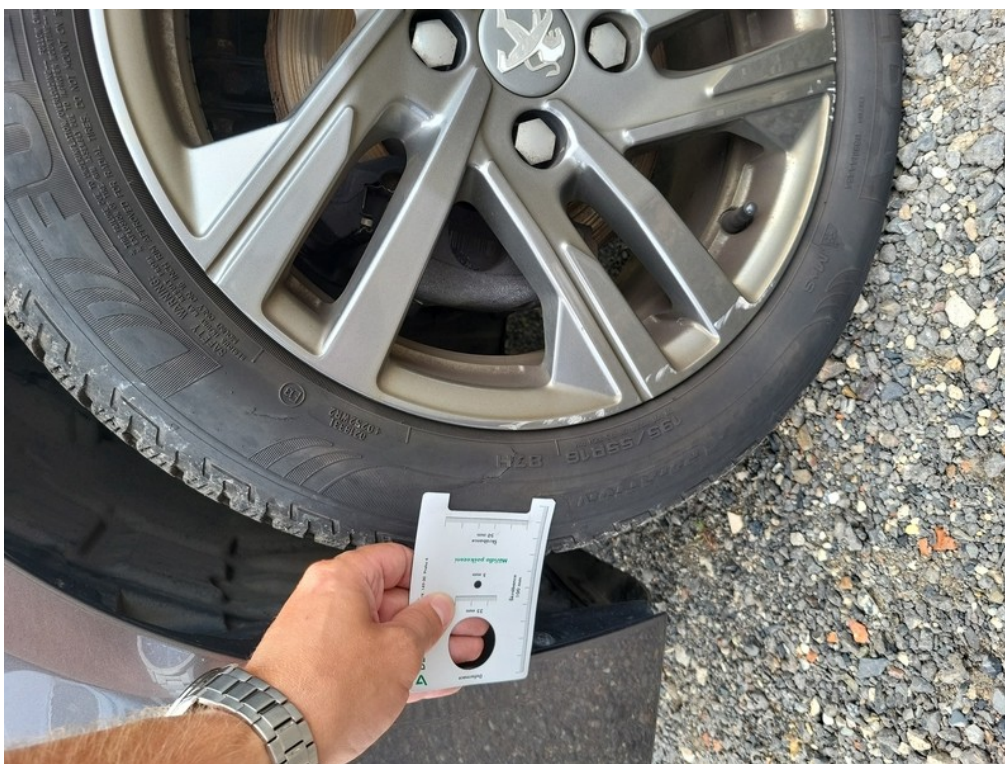
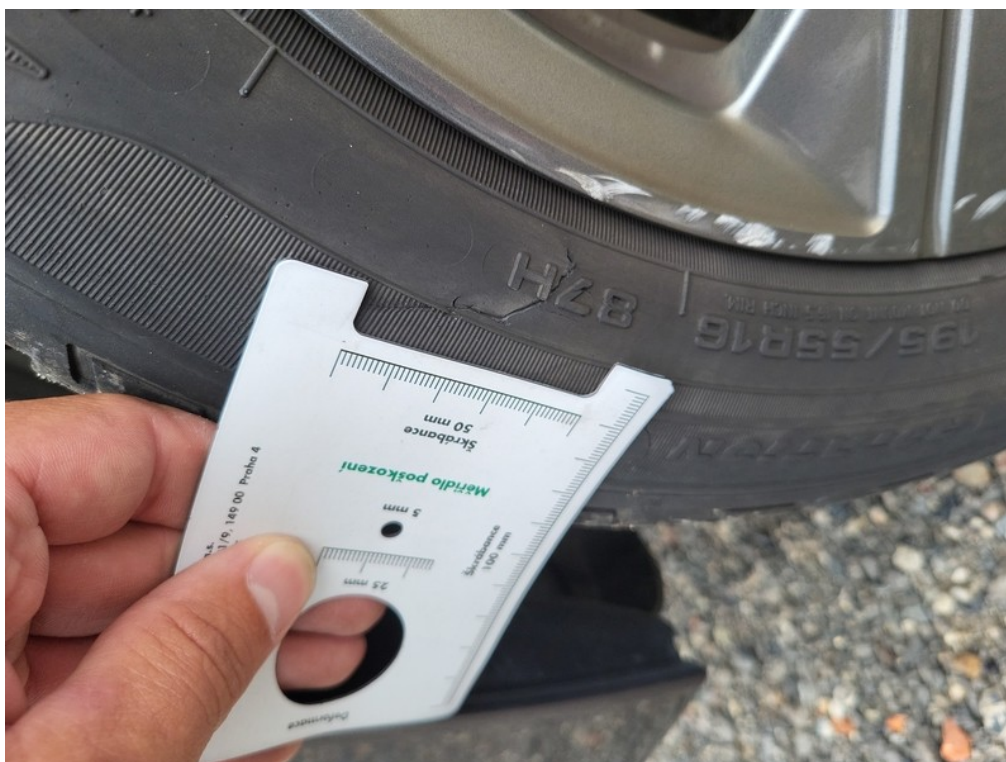
| P.č. | Poškozený díl | Druh poškození |
|---|---|---|
| 2 | Pneumatika LP kola | Prasklina |

### 2 Pneumatika LP kola - Prasklina

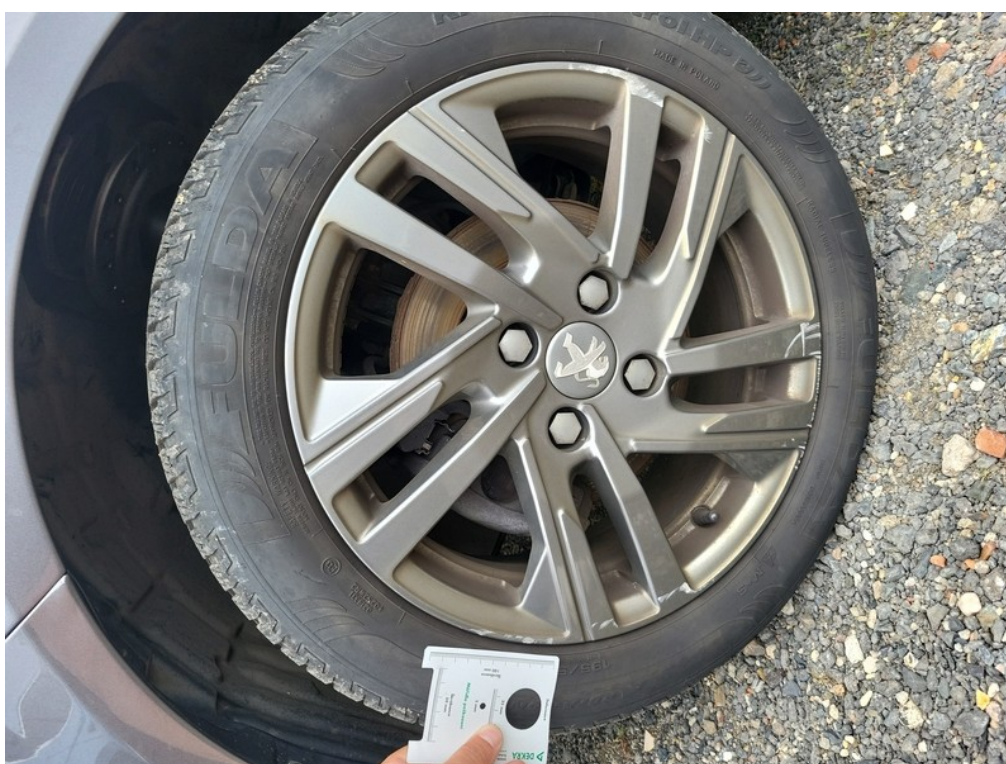
| P.č. | Poškozený díl | Druh poškození |
|---|---|---|
| 3 | Disk LP kola | Škrábance |

**3** Disk LP kola - Škrábance  
Umístění:

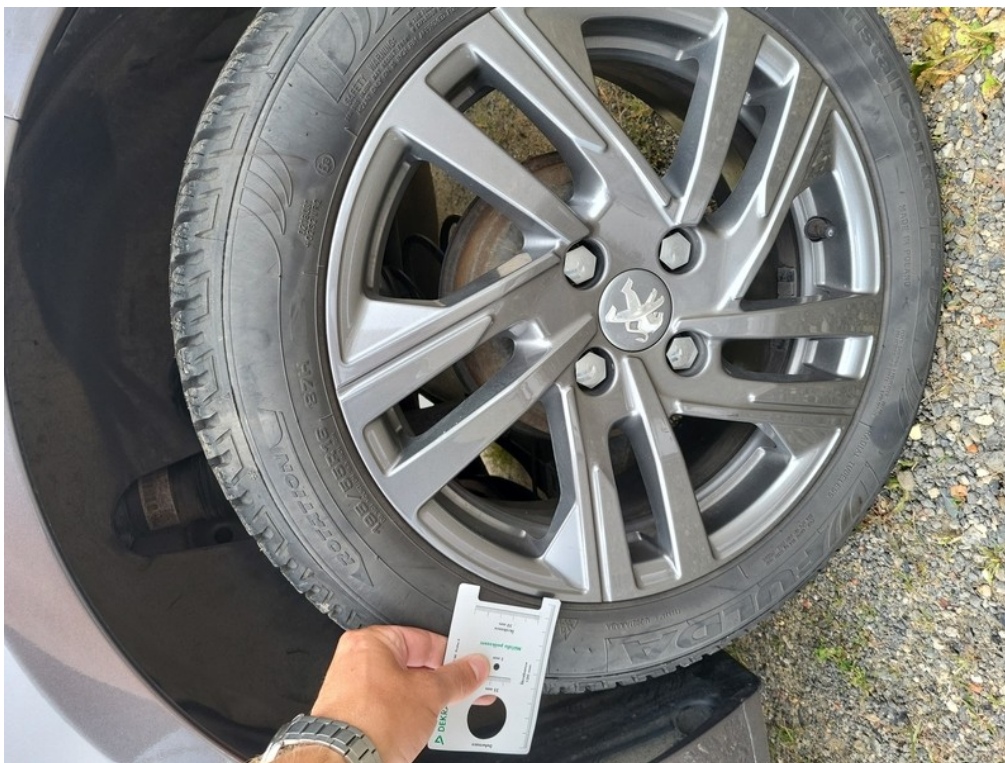
| P.č. | Poškozený díl | Druh poškození |
|---|---|---|
| 4 | Disk LZ kola | Škrábance |

**4 Disk LZ kola - Škrábance**  
Umístění:

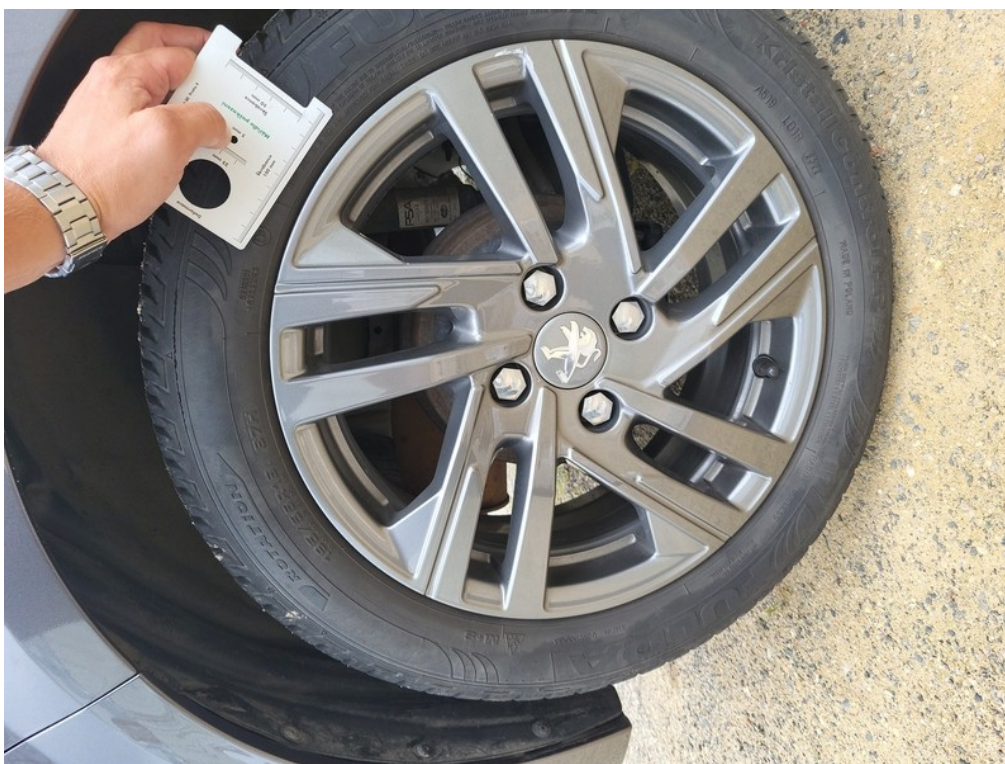
| P.č. | Poškozený díl | Druh poškození |
|---|---|---|
| 5 | Disk PZ kola | Škrábance |

**5 Disk PZ kola - Škrábance**  
Umístění:

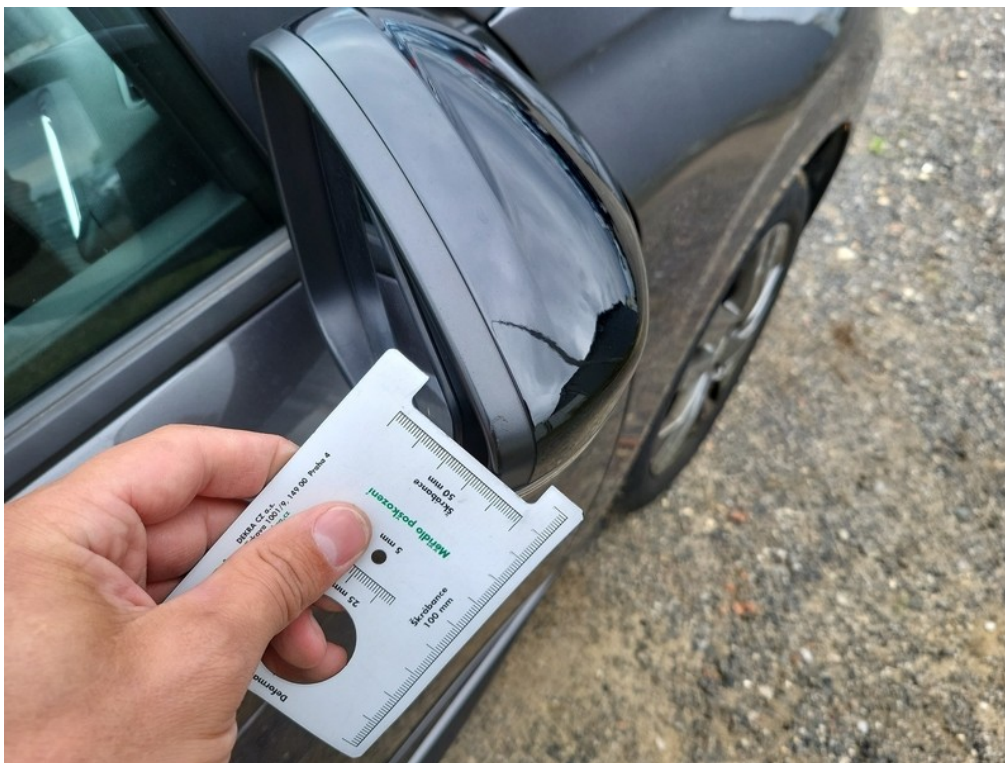
| P.č. | Poškozený díl | Druh poškození |
|---|---|---|
| 6 | Kryt P zpětného zrcátka | Škrábance |

**6 Kryt P zpětného zrcátka - Škrábance**  
Umístění: Exteriér (vnější prostor)

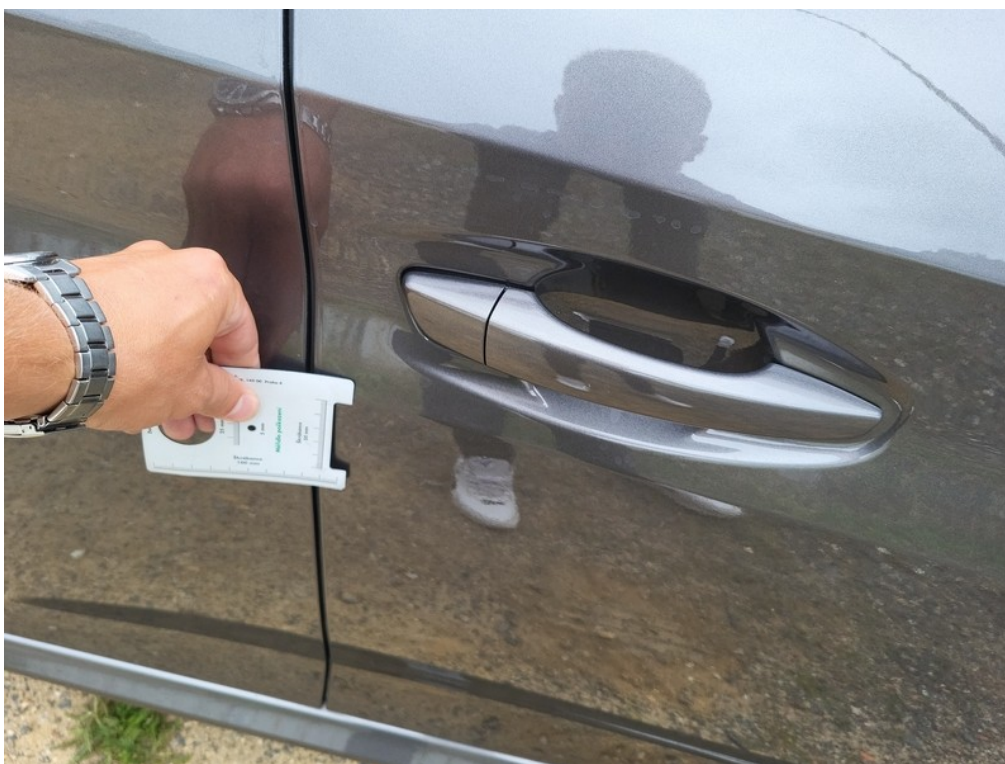
| P.č. | Poškozený díl | Druh poškození |
|---|---|---|
| 7 | Dveře přední pravé | Škrábance |

**7 Dveře přední pravé - Škrábance**  
Umístění: Exteriér (vnější prostor)

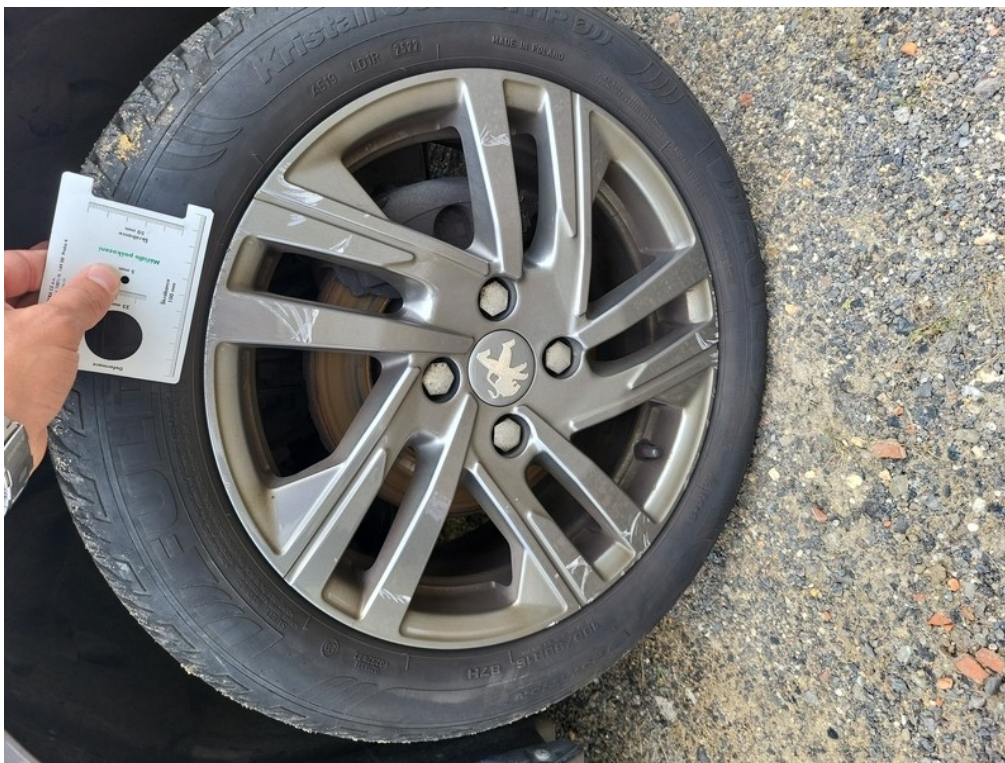
| P.č. | Poškozený díl | Druh poškození |
|---|---|---|
| 8 | Disk PP kola | Škrábance |

**8 Disk PP kola - Škrábance**  
Umístění:

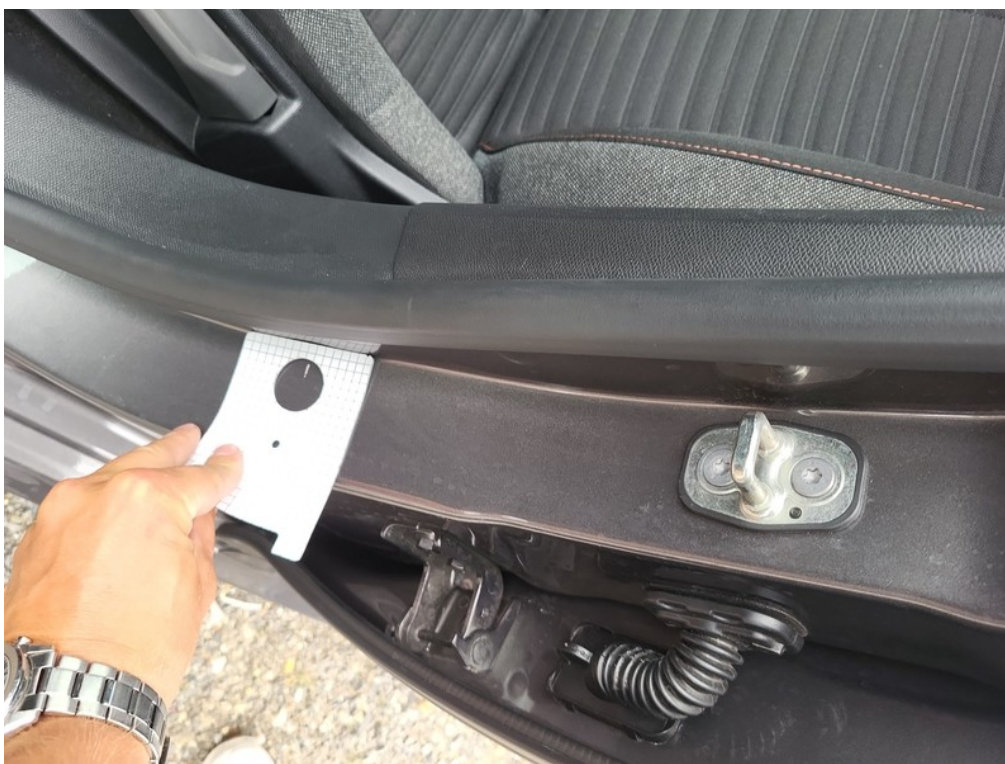
| P.č. | Poškozený díl | Druh poškození |
|---|---|---|
| 9 | B sloupek levý | Jamka |

**9 B sloupek levý - Jamka**  
Umístění:

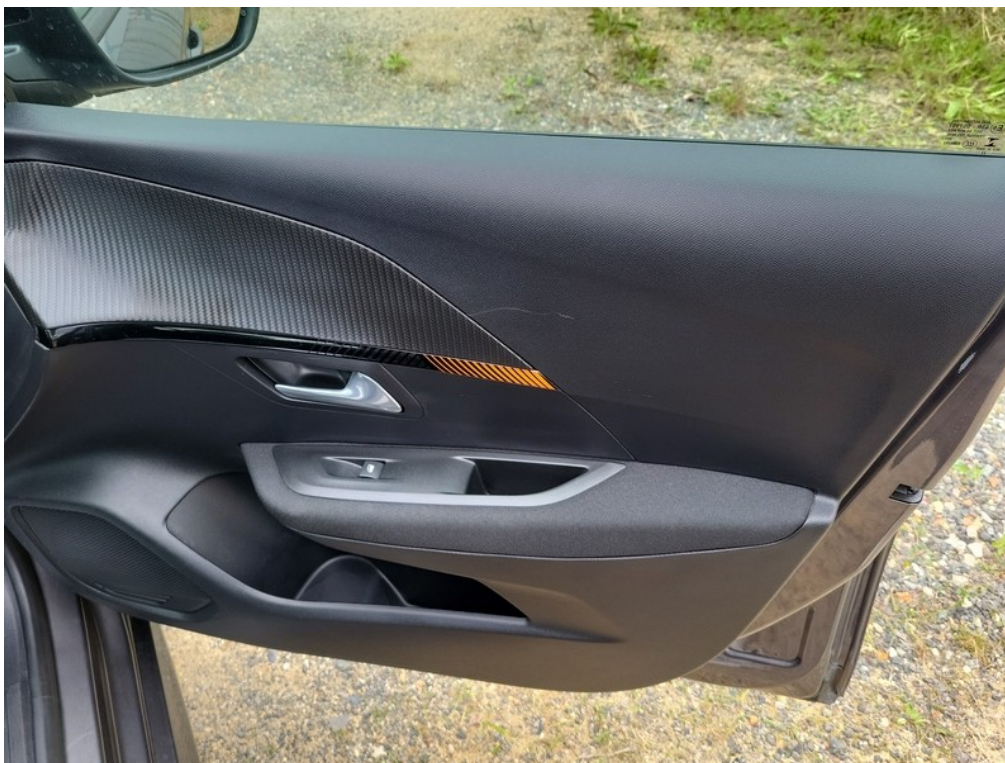
| P.č. | Poškozený díl | Druh poškození |
|---|---|---|
| 10 | Výplň PP dveří | Škrábance |

**10 Výplň PP dveří - Škrábance**  
Umístění:

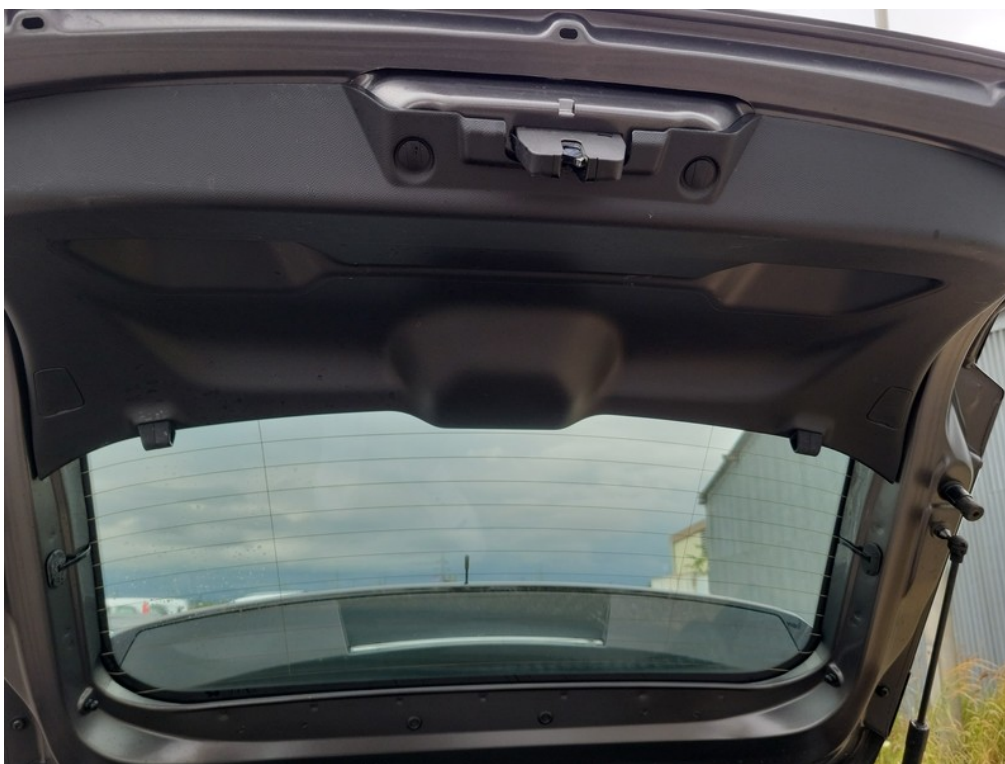
| P.č. | Poškozený díl | Druh poškození |
|---|---|---|
| 11 | Plastový kryt víka zav. prostoru | Škrábance |

**11 Plastový kryt víka zav. prostoru - Škrábance**  
Umístění:

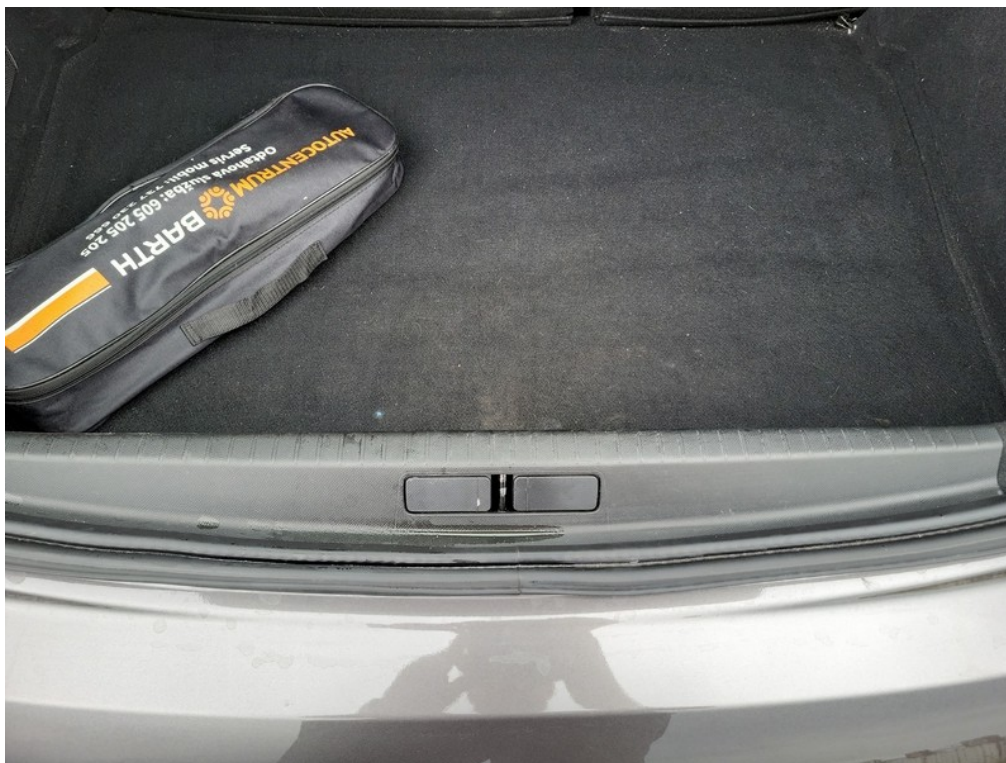
| P.č. | Poškozený díl | Druh poškození |
|---|---|---|
| 12 | Kryt zadního čela | Škrábance |

**12** Kryt zadního čela - Škrábance

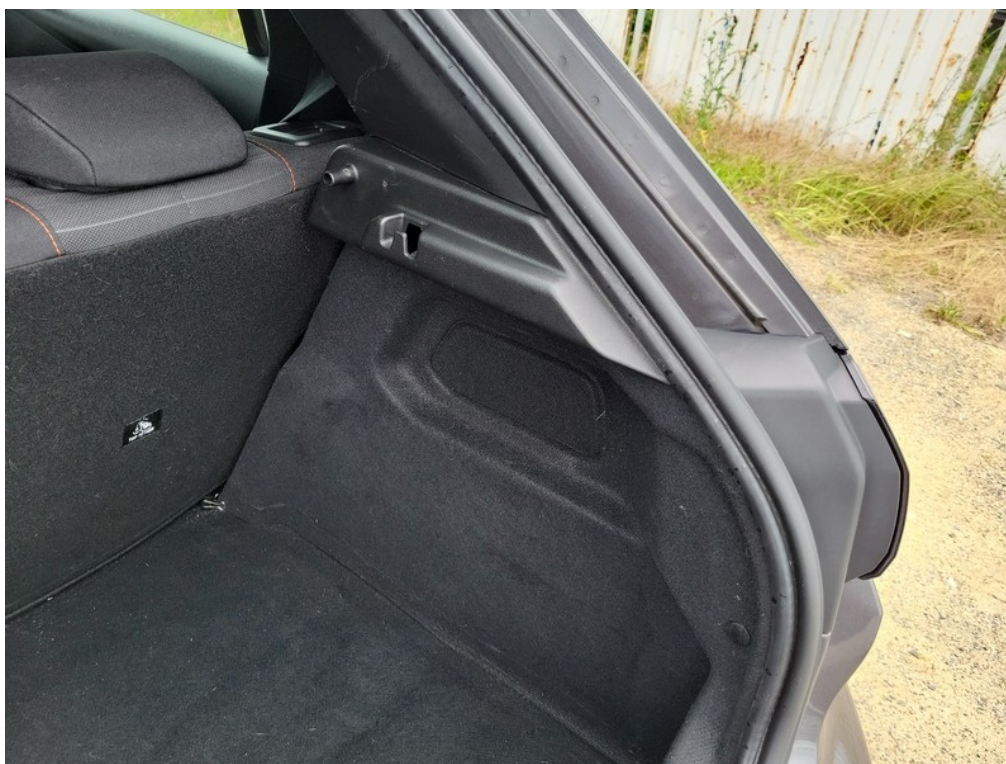
| P.č. | Poškozený díl | Druh poškození |
|---|---|---|
| 13 | Boční výplň zav. prostoru P | Škrábance |

**13** Boční výplň zav. prostoru P - Škrábance

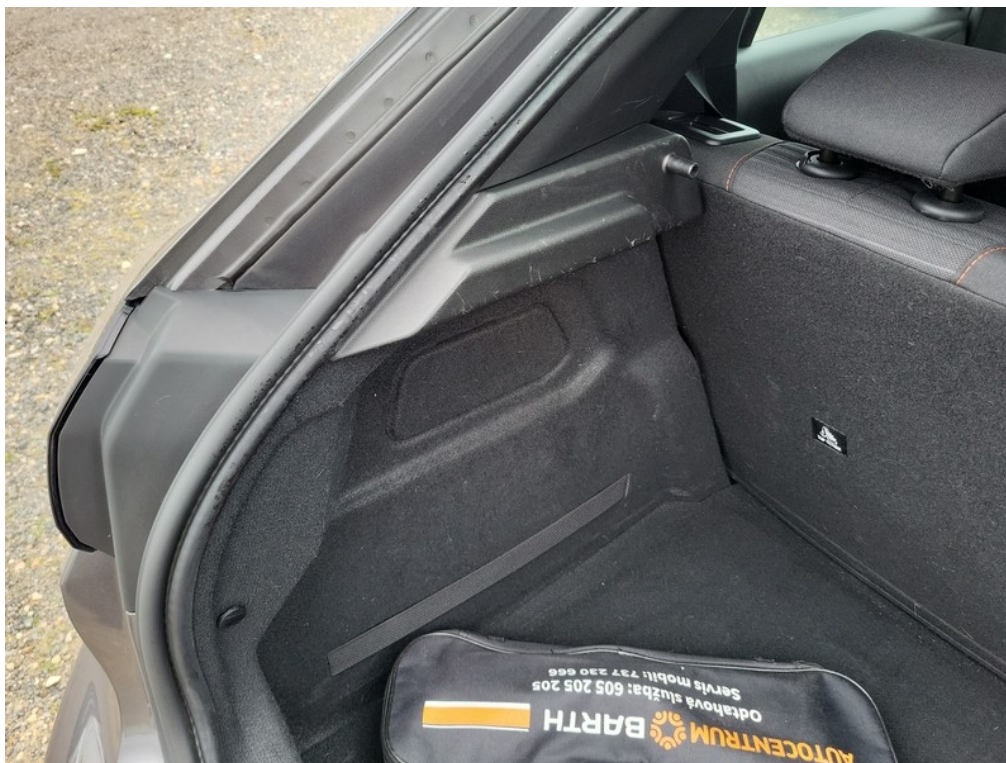
| P.č. | Poškozený díl | Druh poškození |
|---|---|---|
| 14 | Boční výplň zav. prostoru L | Škrábance |

**14** Boční výplň zav. prostoru L - Škrábance  
Umístění: Interiér (vnitřní prostor)

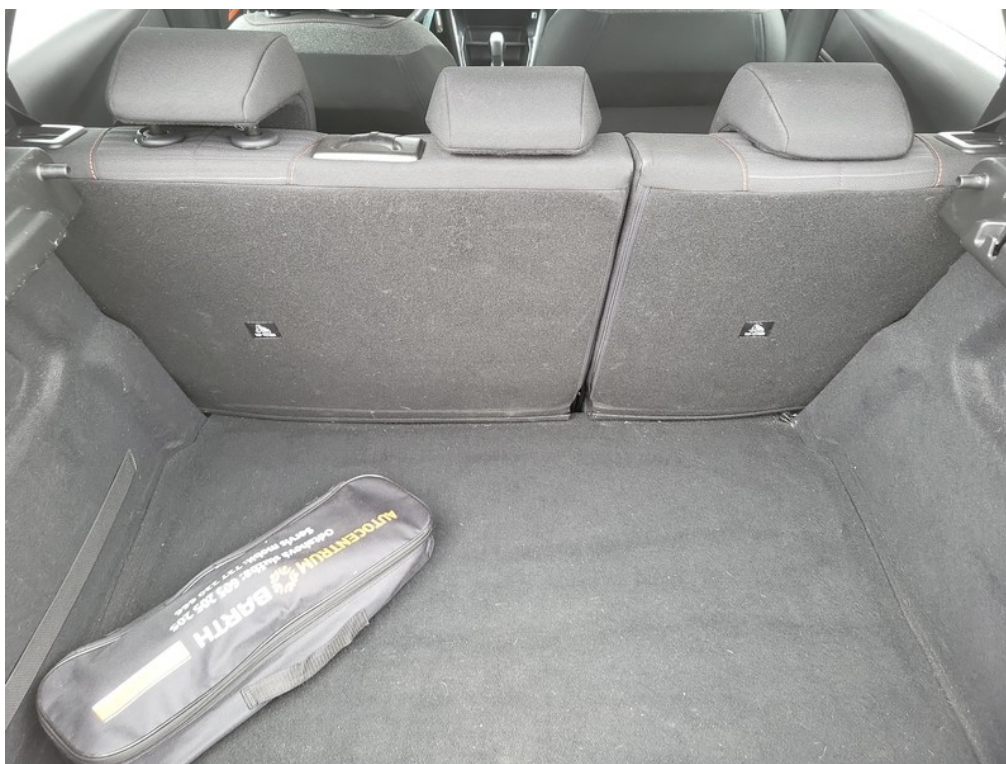
| P.č. | Poškozený díl | Druh poškození |
|---|---|---|
| 15 | Roleta (zakrytí) zav. prostoru | Chybí |

**15** Roleta (zakrytí) zav. prostoru - Chybí  
Umístění: Interiér (vnitřní prostor)

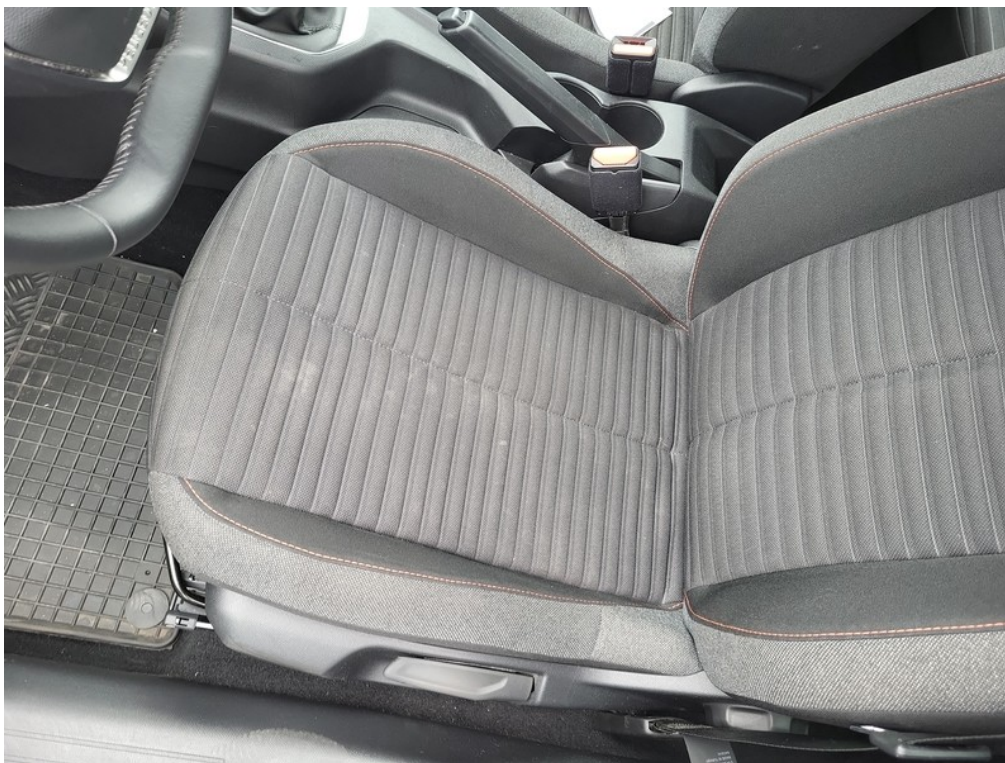
| P.č. | Poškozený díl | Druh poškození |
|---|---|---|
| 16 | Potah sedáku sedadla řidiče | Opotřebení |

**16** **Potah sedáku sedadla řidiče - Opotřebení**  
Umístění: Interiér (vnitřní prostor)

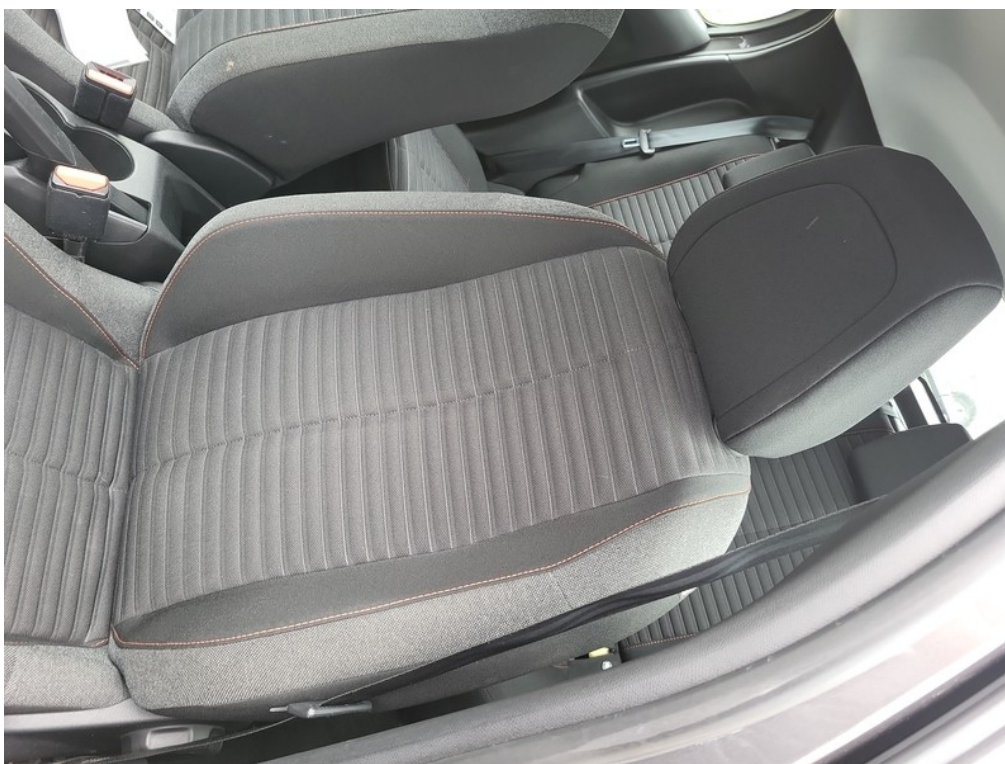
| P.č. | Poškozený díl | Druh poškození |
|---|---|---|
| 17 | Potah opěradla sedadla řidiče | Opotřebení |

**17** **Potah opěradla sedadla řidiče - Opotřebení**  
Umístění: Interiér (vnitřní prostor)

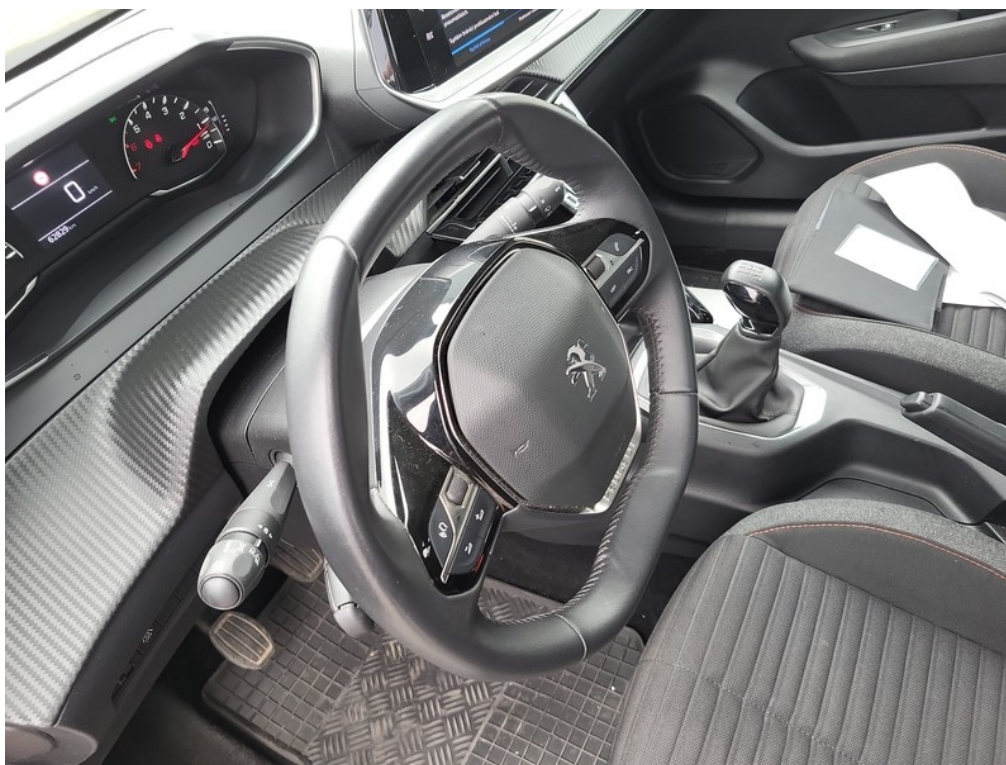
| P.č. | Poškozený díl | Druh poškození |
|---|---|---|
| 18 | Volant | Opotřebení |

**18** Volant - Opatření  
Umístění:

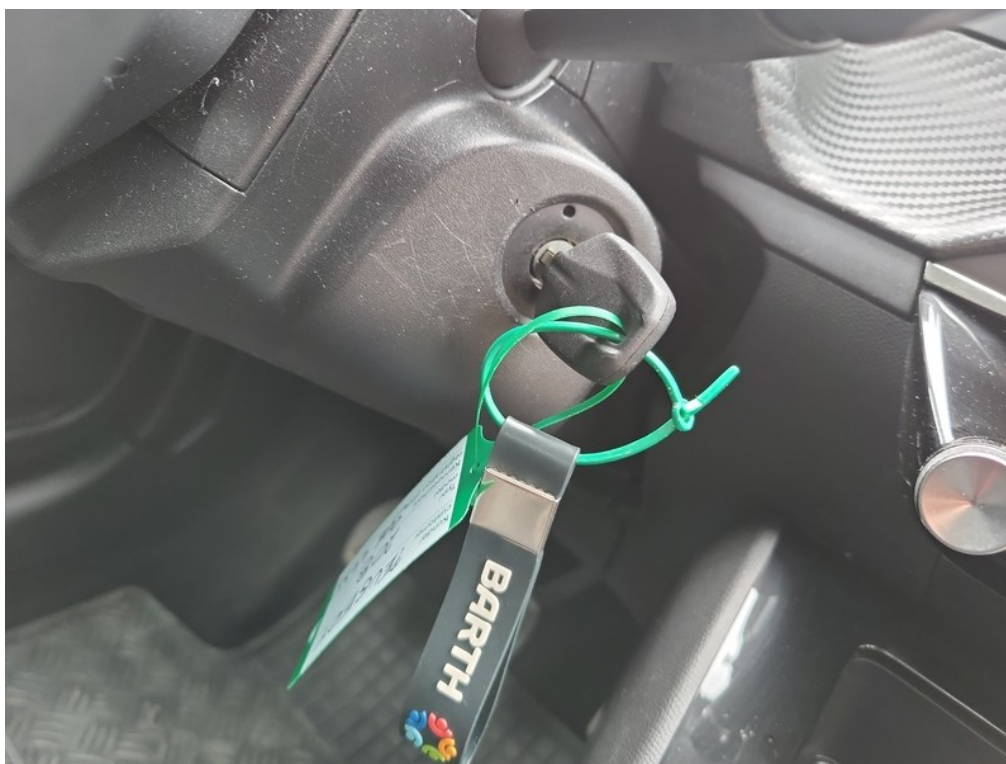
| P.č. | Poškozený díl | Druh poškození |
|---|---|---|
| 19 | Klíč od vozidla | Chybí |

**19** Klíč od vozidla - Chybí  
Umístění:

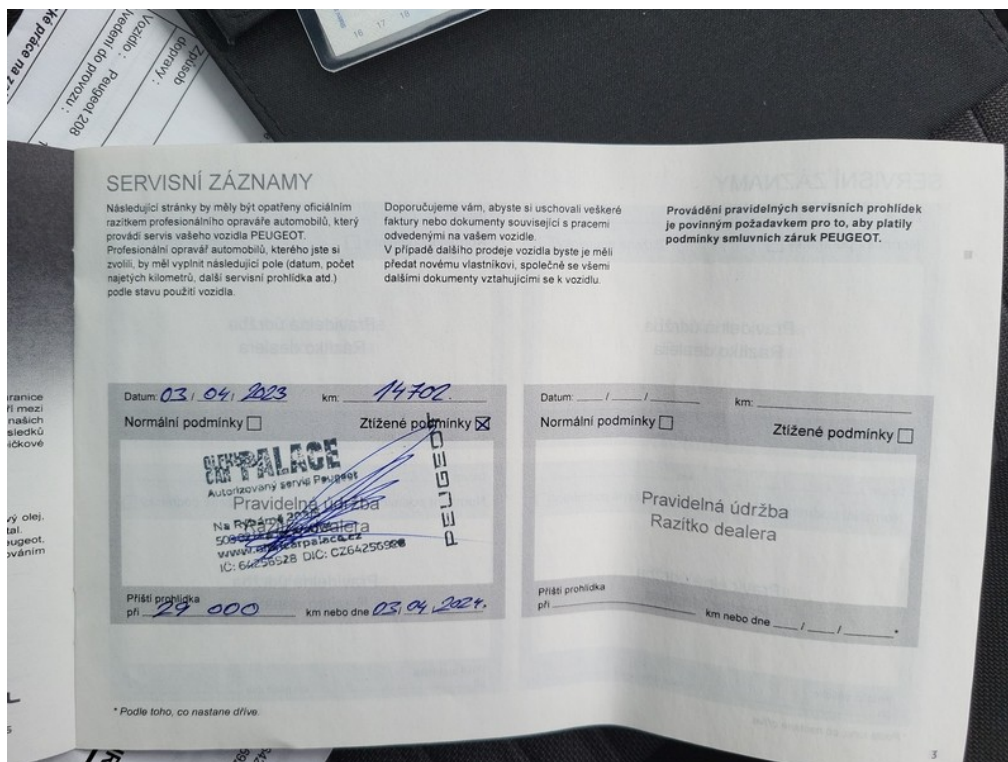
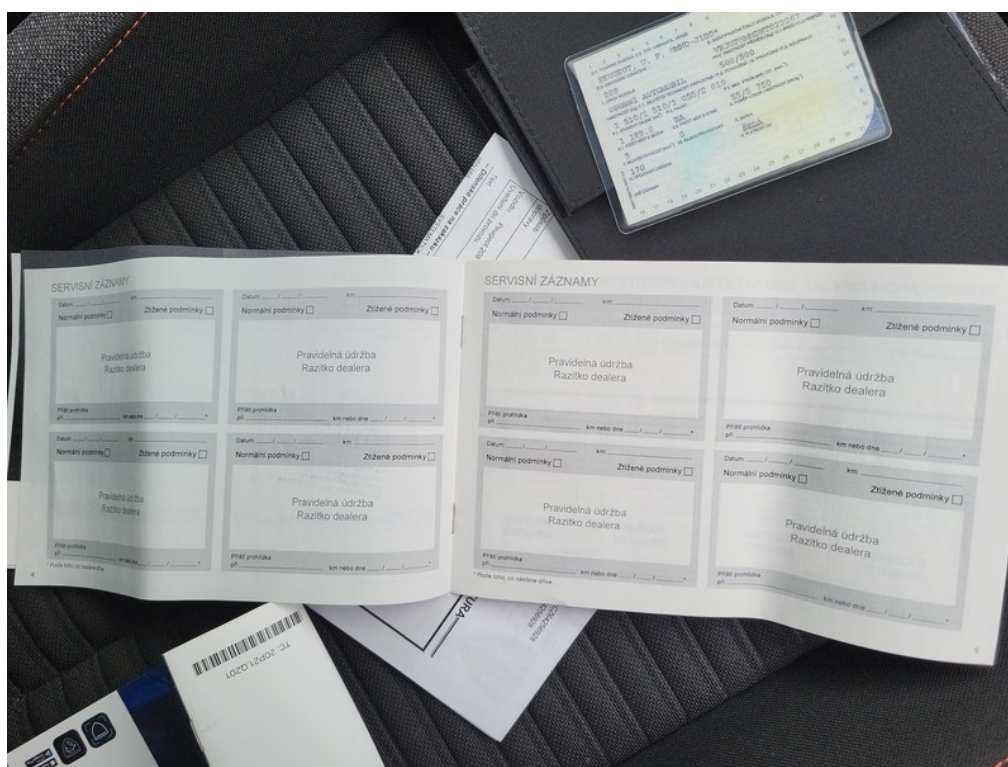
| P.č. | Poškozený díl | Druh poškození |
|---|---|---|
| 20 | Servisní záznam | Chybí |

20 Servisní záznam - Chybí  
Umístění:

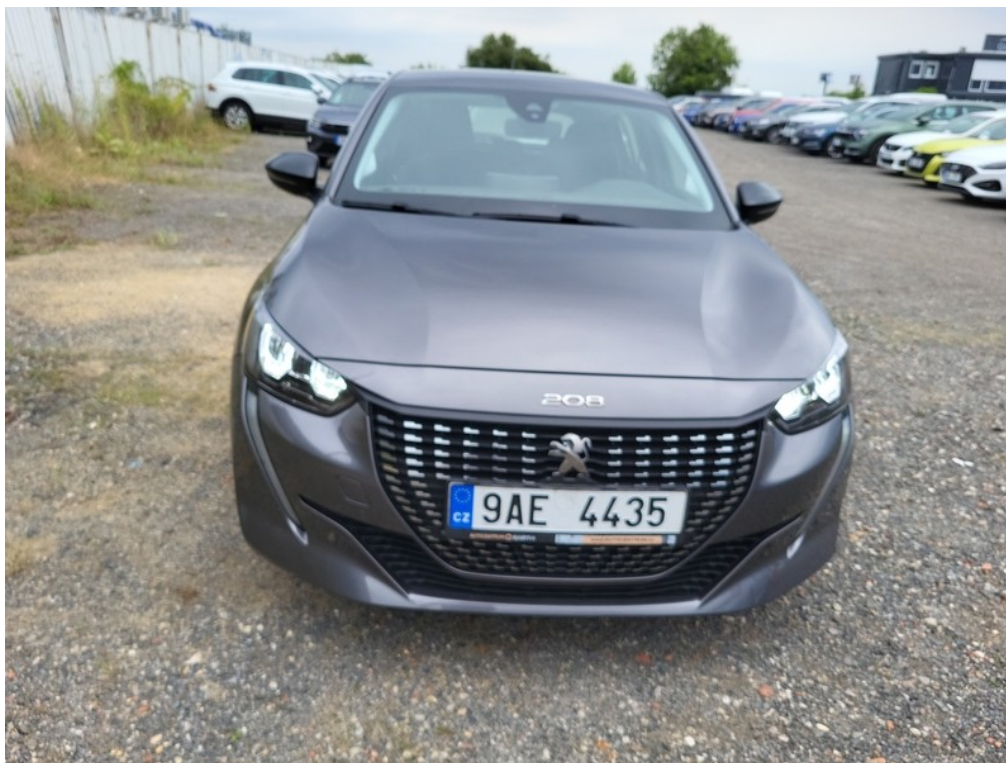
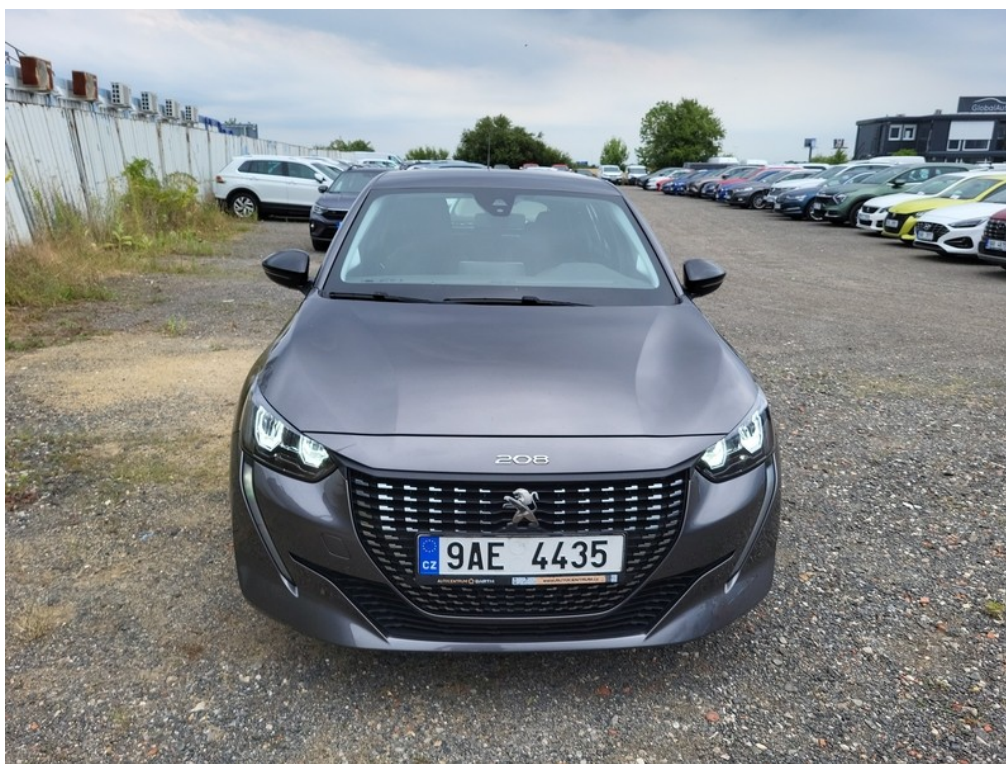
| P.č. | Poškozený díl | Druh poškození |
|---|---|---|
| 21 | Přední část vozidla | Poškození od odletujícího kamení |

**21** Přední část vozidla - Poškození od odletujícího kamení  
Umístění: Ostatní

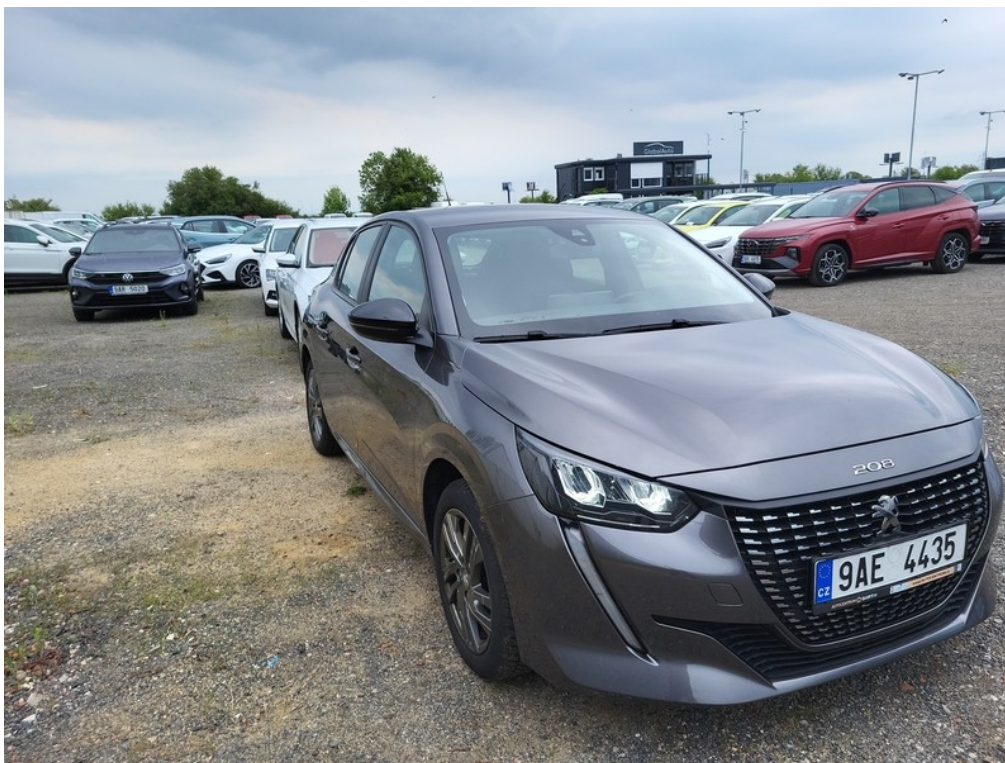
| P.č. | Poškozený díl | Druh poškození |
|---|---|---|
| 22 | Celková plocha karoserie | Škrábance |

**22** Celková plocha karoserie - Škrábance  
Umístění: Ostatní
