**DEKRA CZ a.s.**

**ARVAL CZ s.r.o.**

## ÚDAJE O VOZIDLE

| Model vozidla: | Peugeot 208 (P2) (2019) | Provedení: | 208 1.2PT 75 Active Pack 5d |

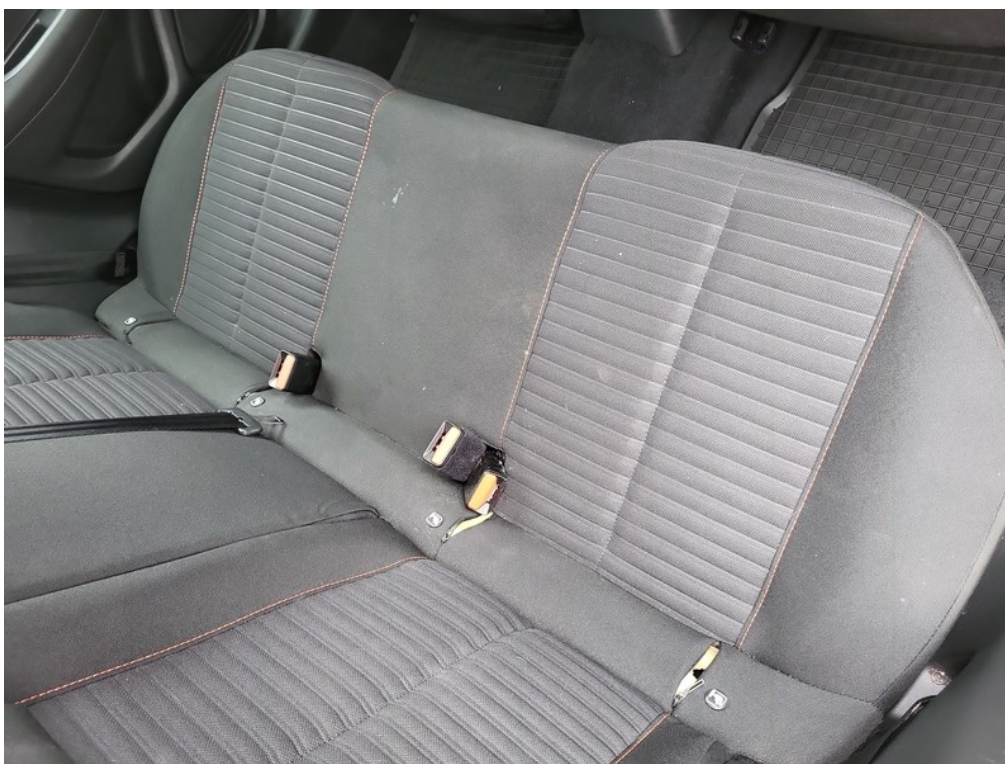
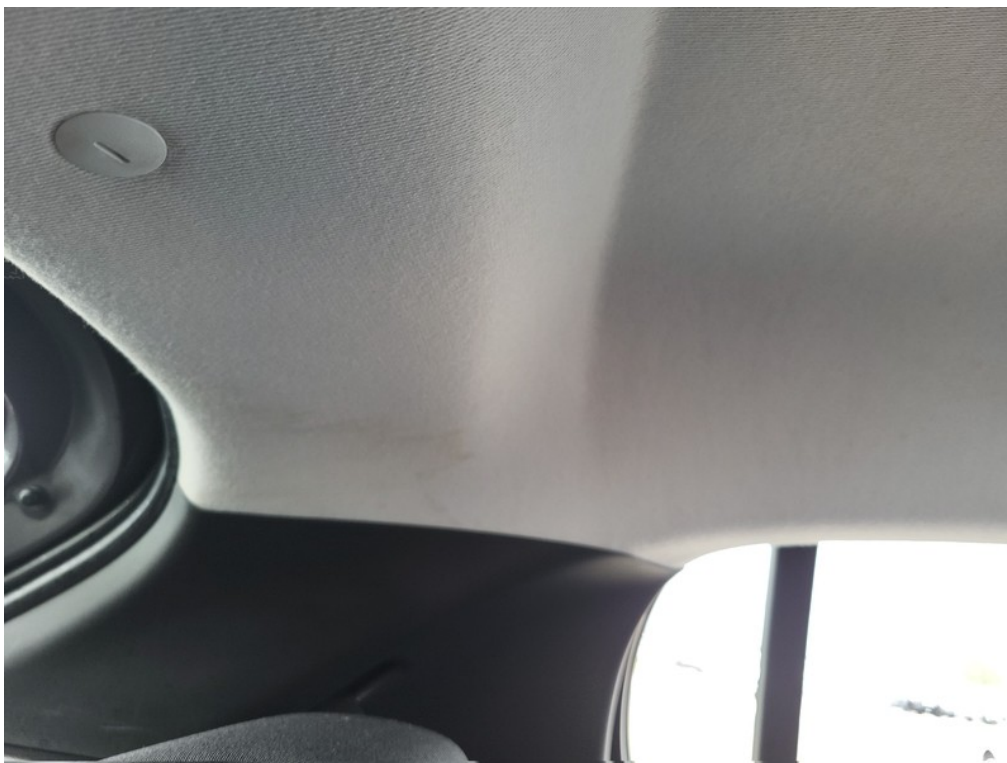
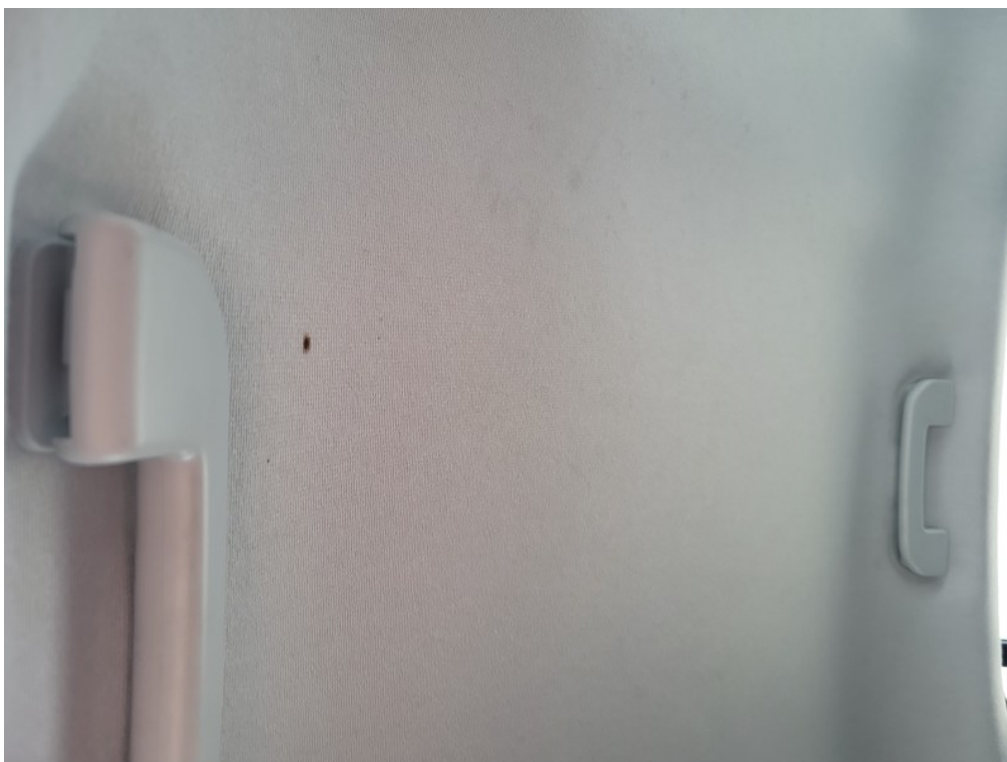
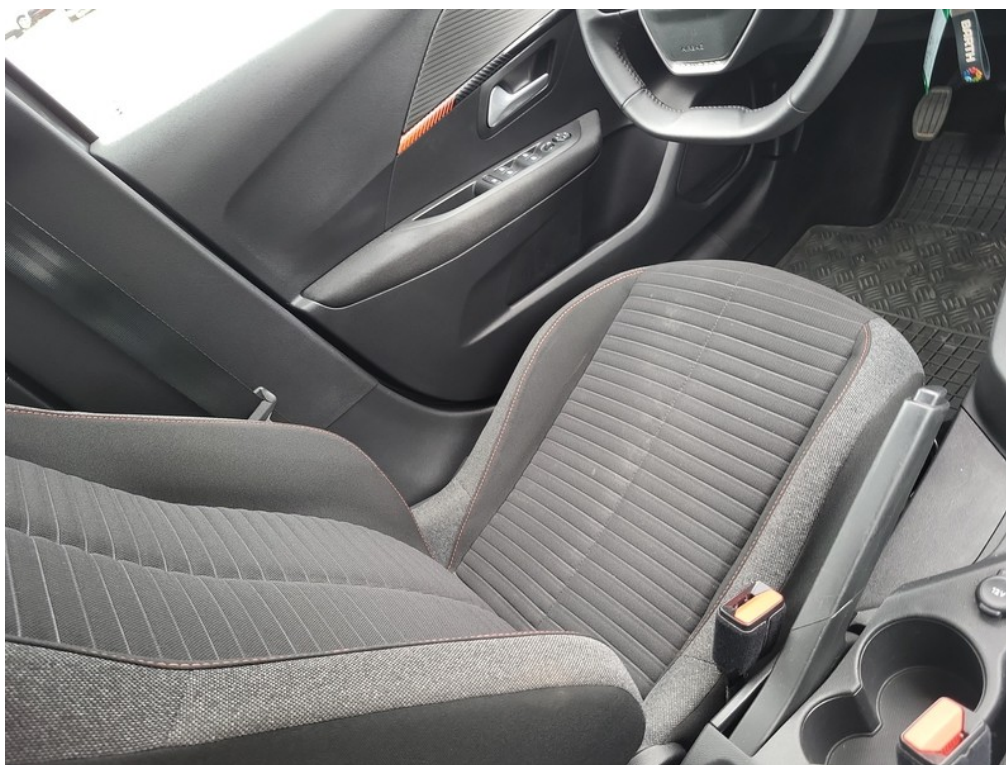
| P.č. | Poškozený díl | Druh poškození |
|---|---|---|
| 23 | Interiér | Znečištěno |

**23** Interiér - Znečištěno  
Umístění:
