Gebrauchtfahrzeugbewertung

Hersteller / Typ: Peugeot 2008 Allure

VIN: VR3USHNSSRJ581651

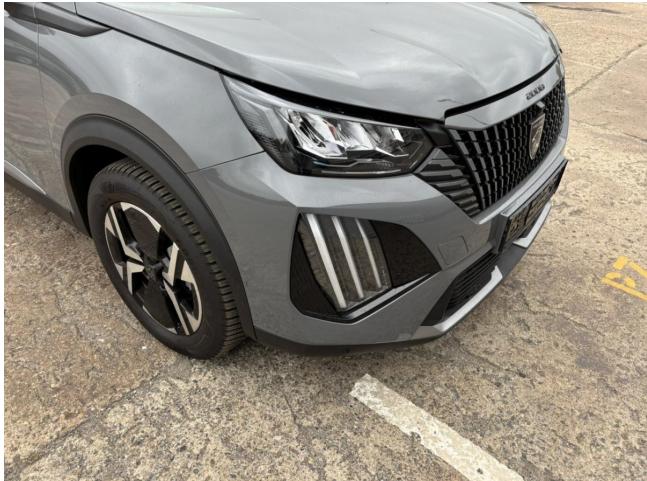
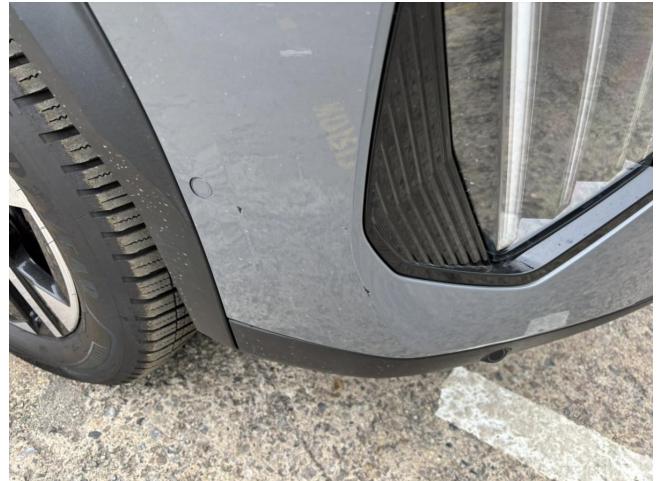
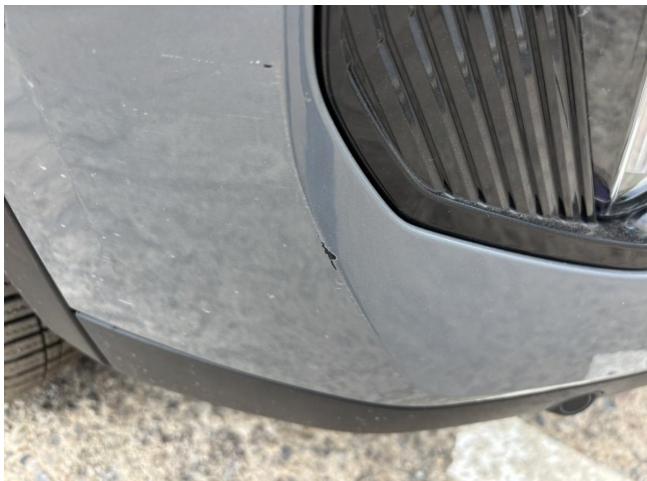
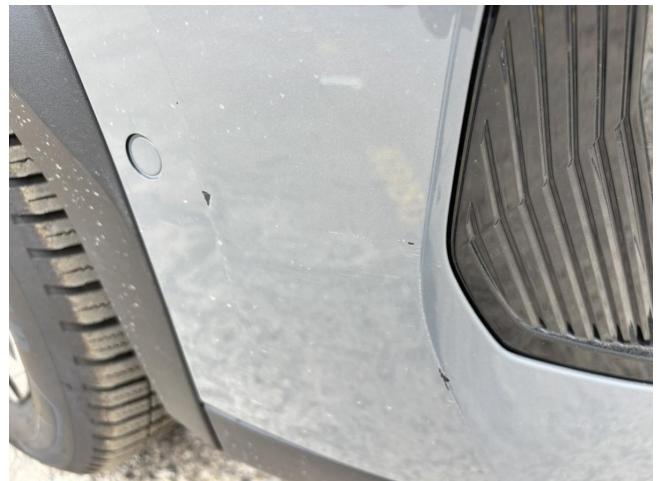
Stoßfänger V - Smart Repair

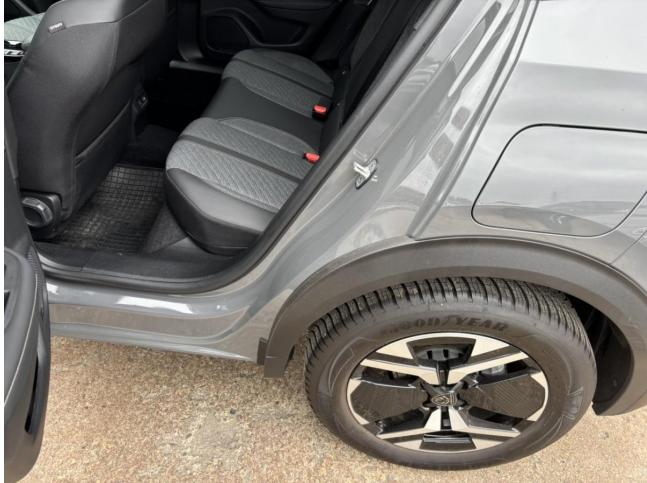
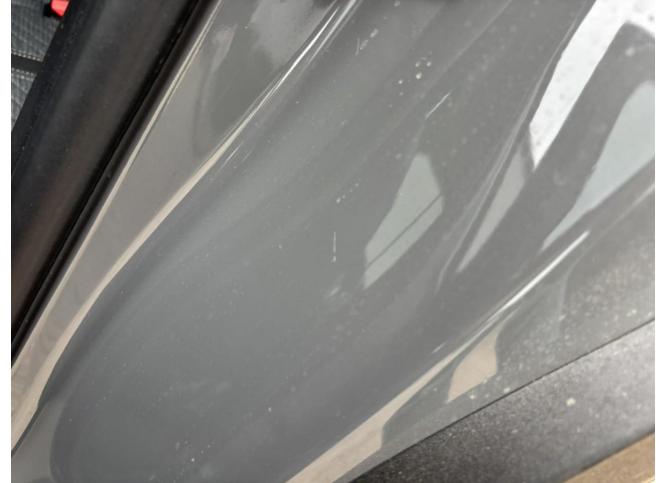
Türeinstieg HL - Smart Repair

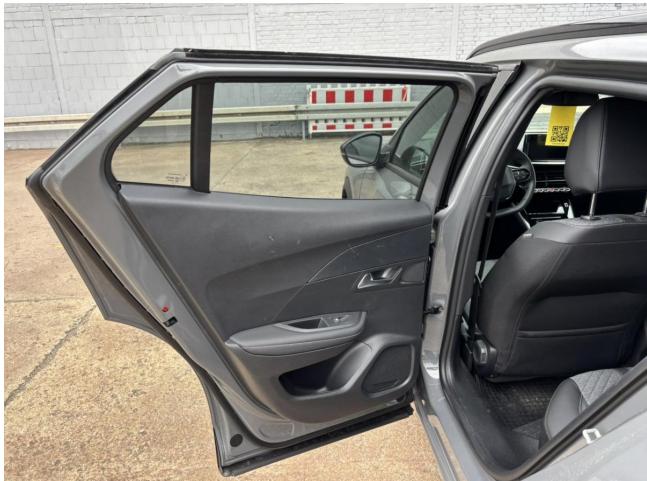
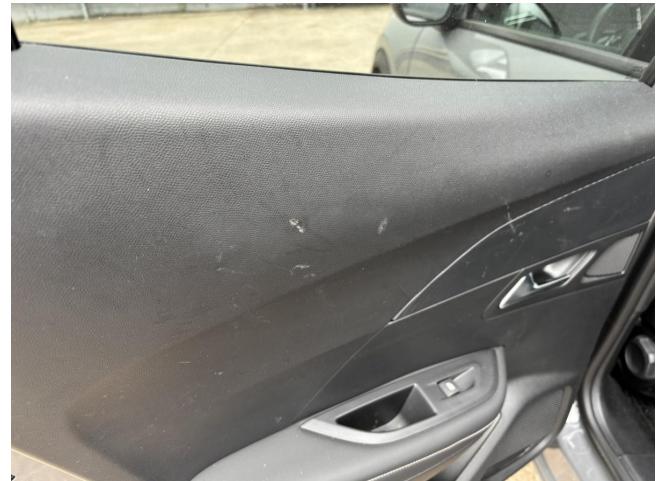
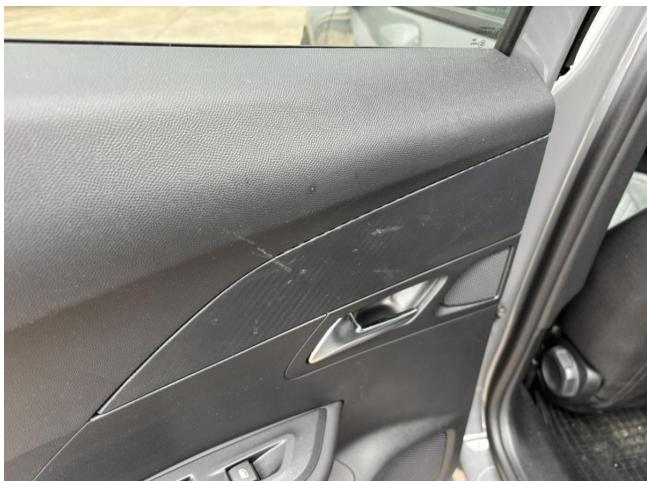
Türverkleidung HL - ersetzen

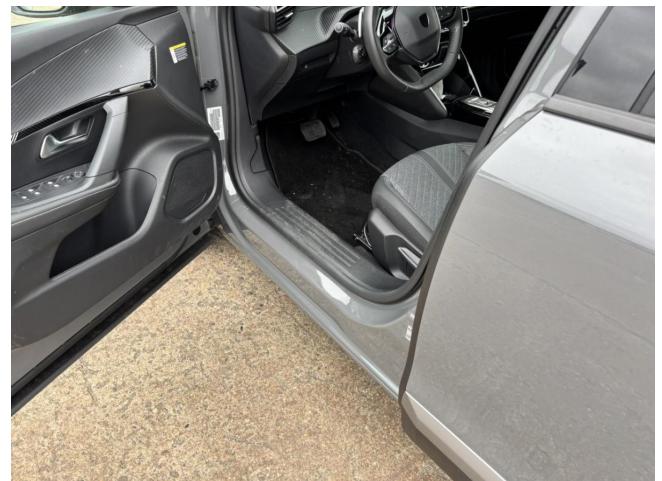
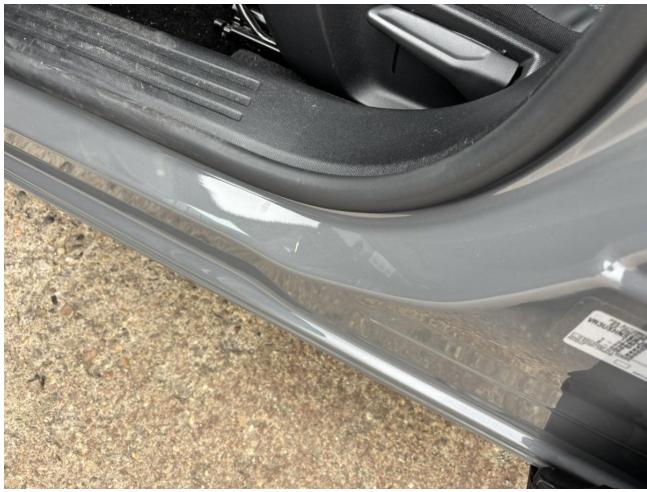
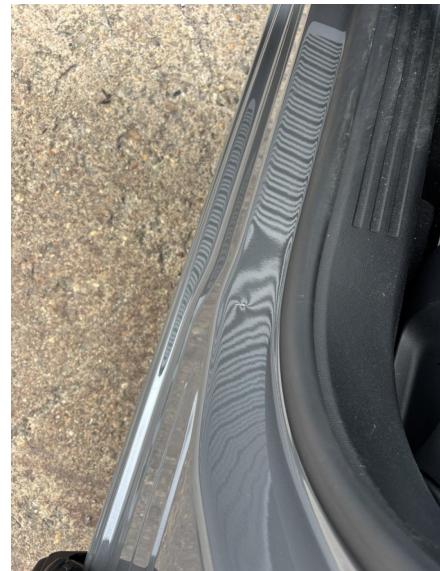
Türeinstieg VL instandsetzen und lackieren

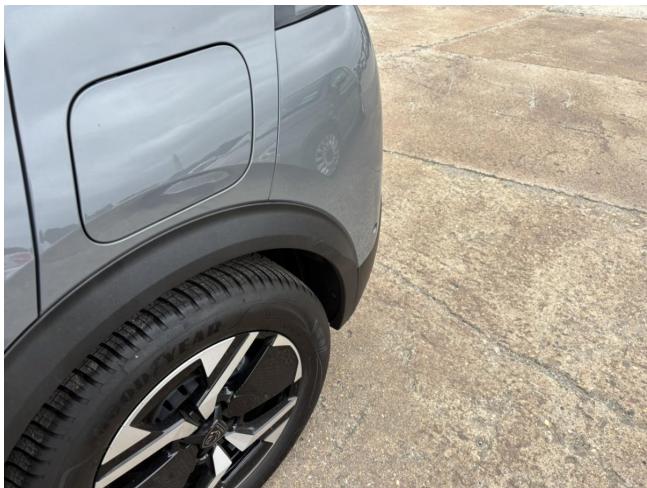
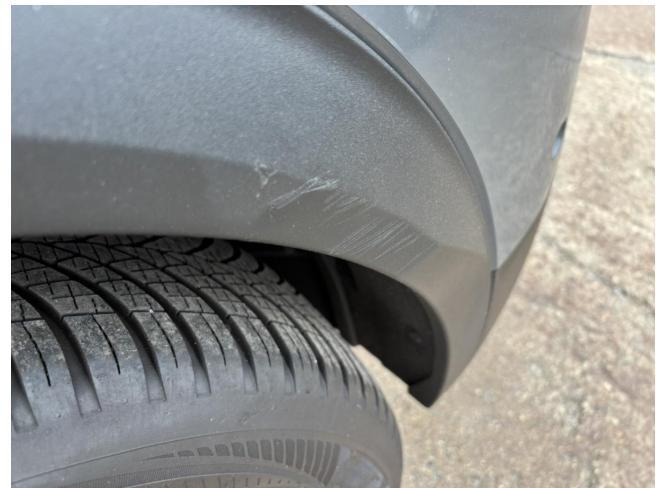
Radlaufblende HL - ersetzen
