**DEKRA CZ a.s.**

**ARVAL CZ s.r.o.**

| RZ: | <b>9AF9122</b> | VIN: | VR7EFYHT2NN524278 |
| Model vozidla: | Citroën Berlingo (07.2018->) | Provedení: | Berlingo BHD1 102 L1 Plus 4d |

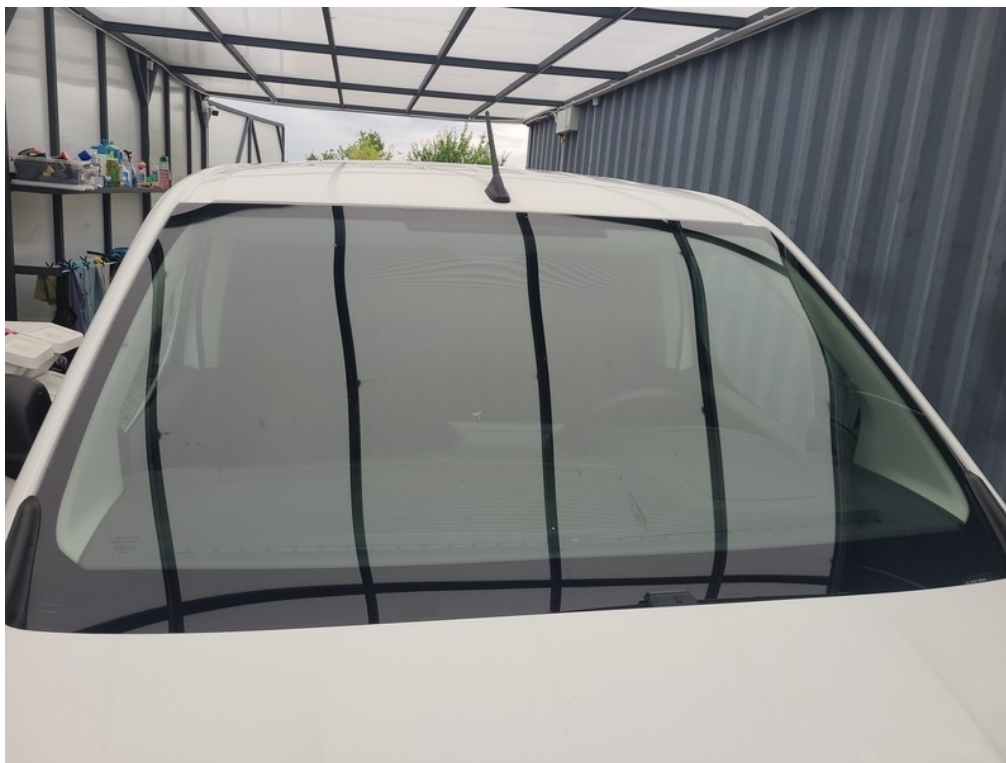
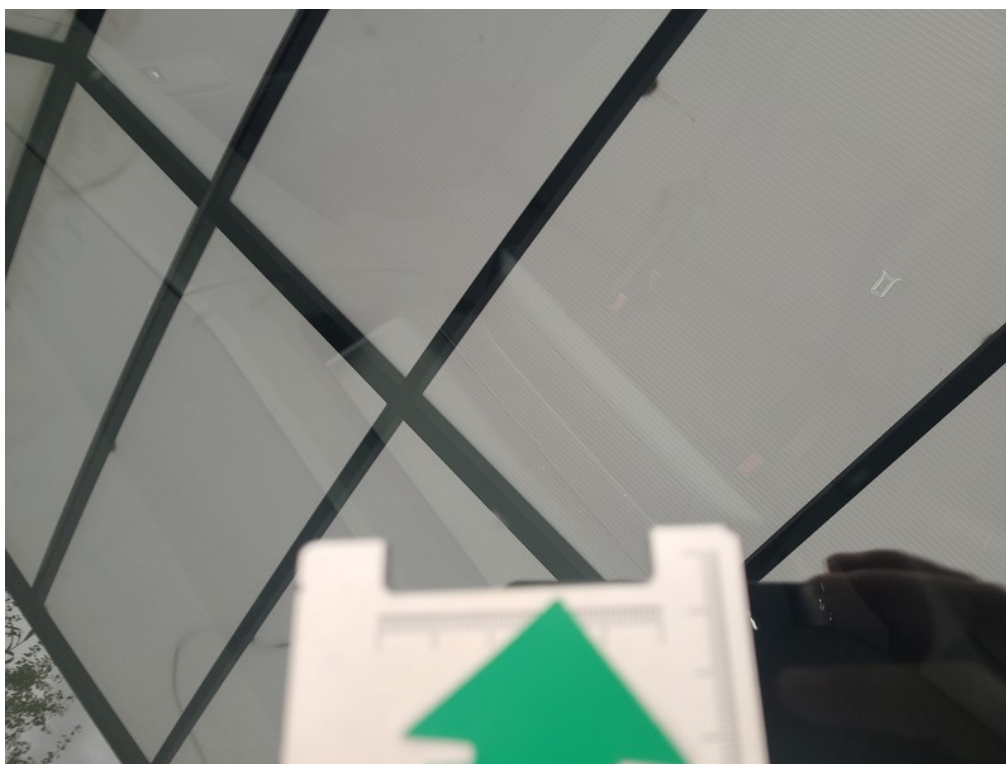
| P.č. | Poškozený díl | Druh poškození |
|---|---|---|
| 1 | Čelní sklo | Poškození od odletujícího kamení |

**1 Čelní sklo - Poškození od odletujícího kamení**  
Umístění: Exteriér (vnější prostor)

Viz popis k poškození č. **1**

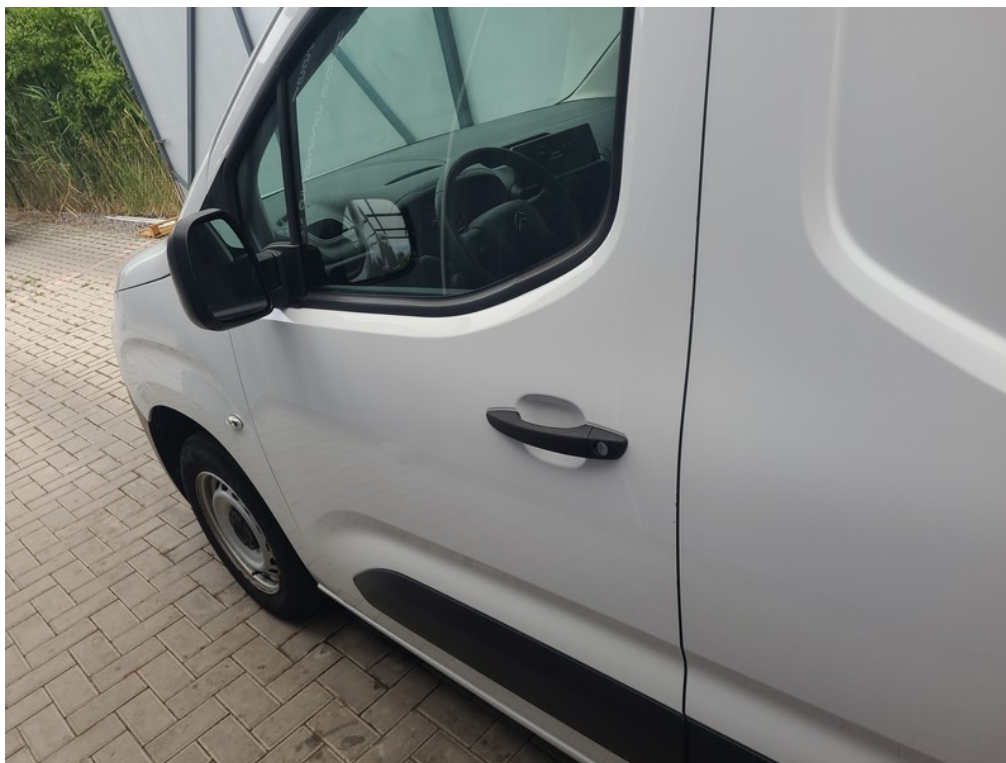
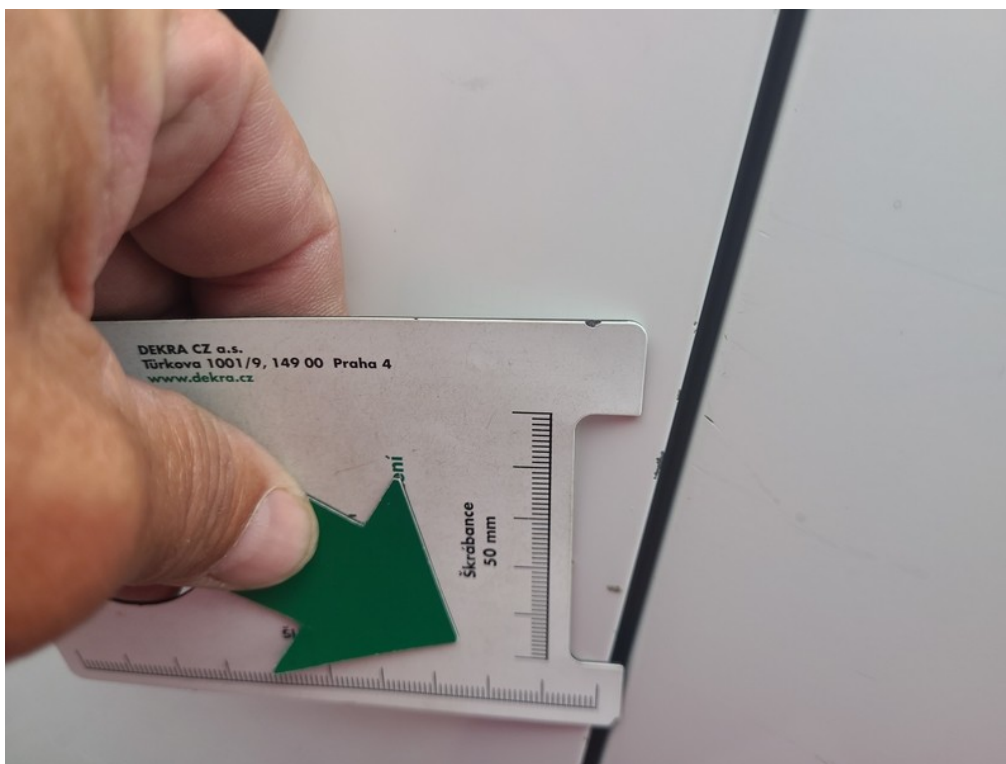
| P.č. | Poškozený díl | Druh poškození |
|---|---|---|
| 2 | Dveře přední levé | Škrábance |

**2 Dveře přední levé - Škrábance**  
Umístění:

Viz popis k poškození č. 2

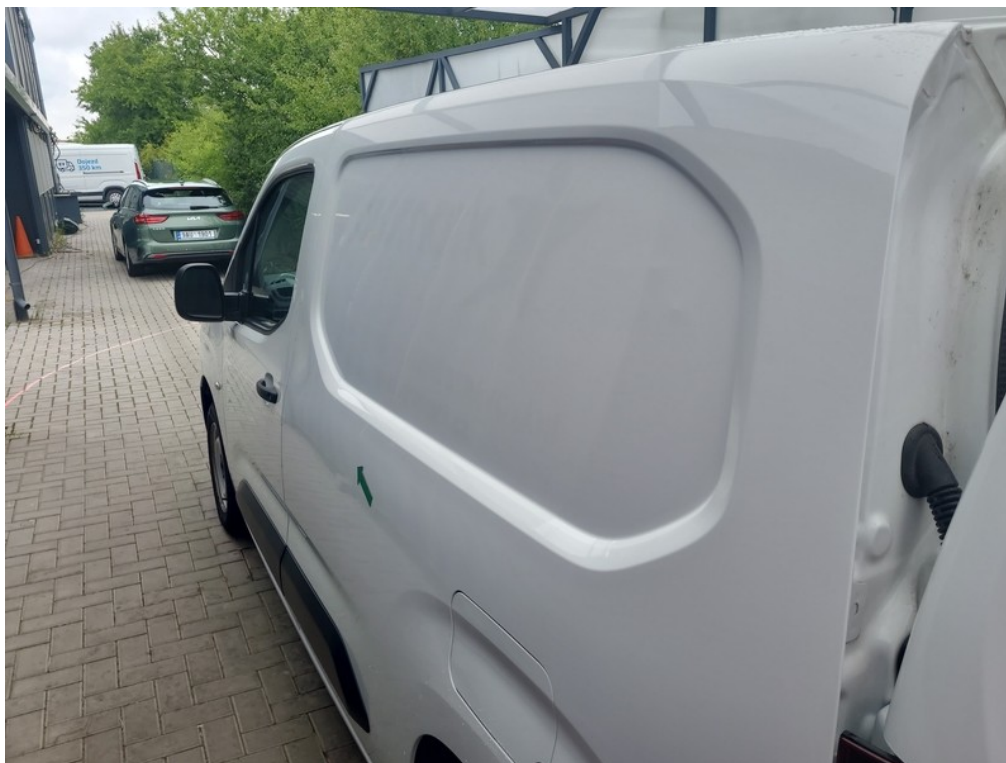
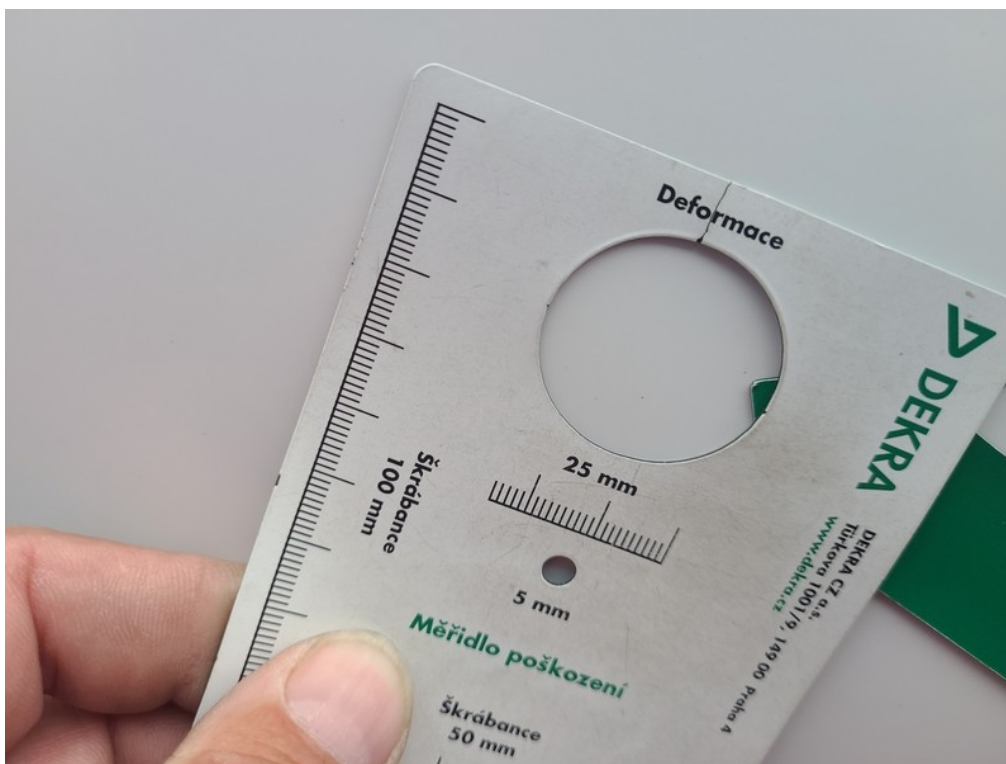
| P.č. | Poškozený díl | Druh poškození |
|---|---|---|
| 3 | Bočnice zadní levá | Jamka |

**3 Bočnice zadní levá - Jamka**  
Umístění:

Viz popis k poškození č. **3**

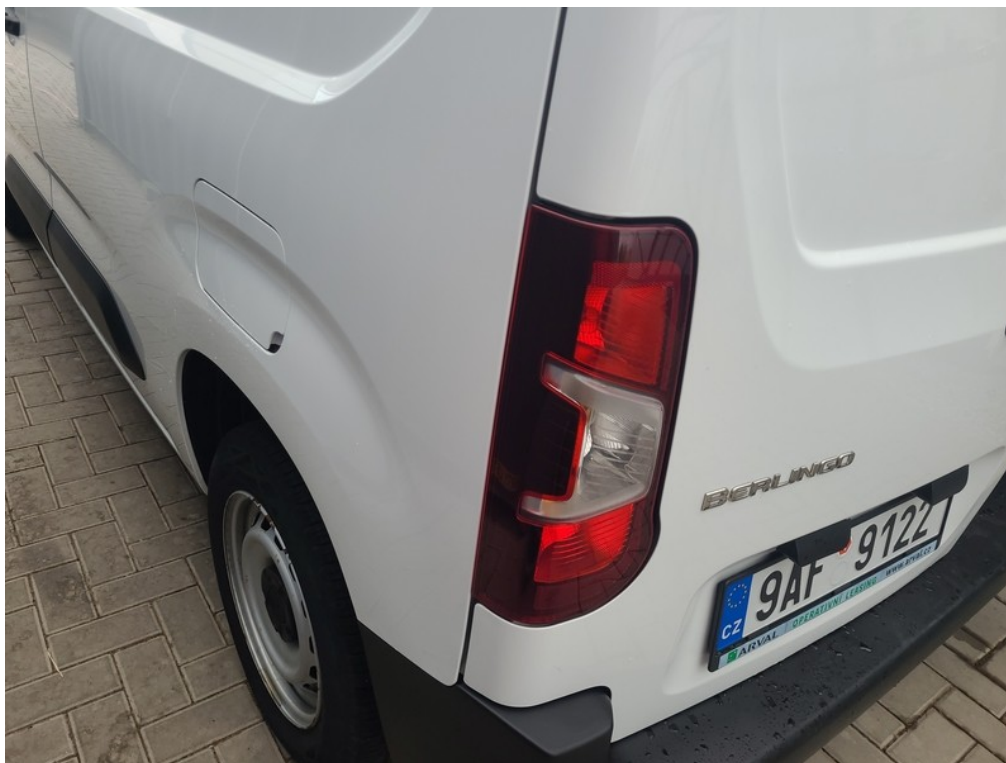
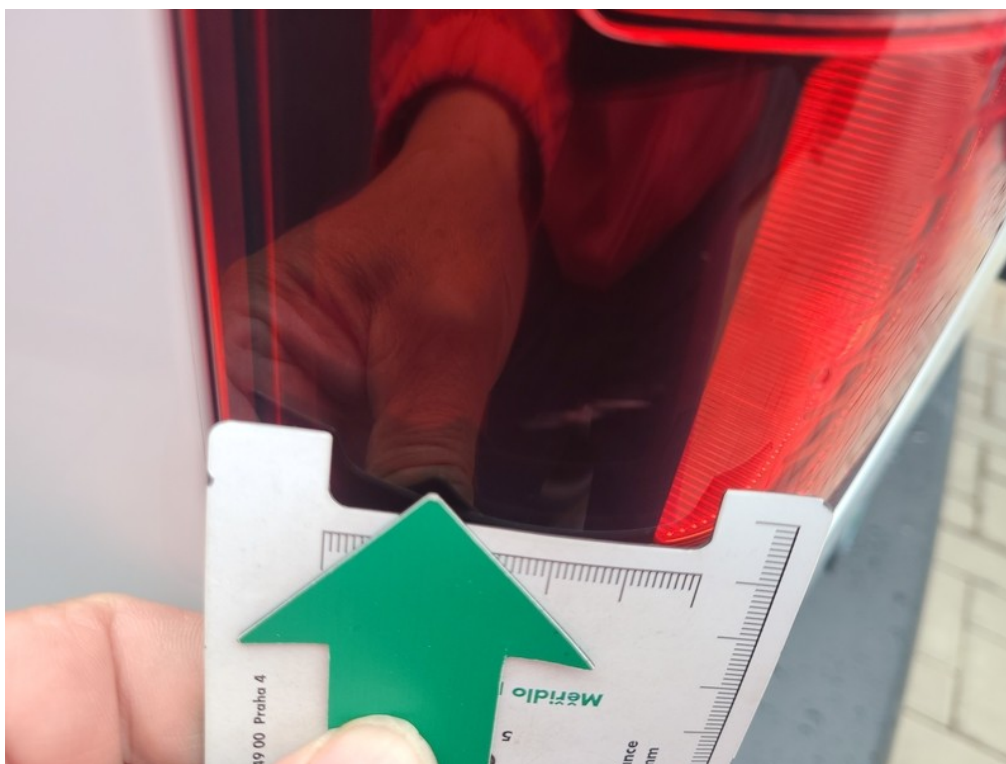
| P.č. | Poškozený díl | Druh poškození |
|---|---|---|
| 4 | Koncové světlo levé | Škrábance |

**4** **Koncové světlo levé - Škrábance**  
Umístění:

Viz popis k poškození č. 4

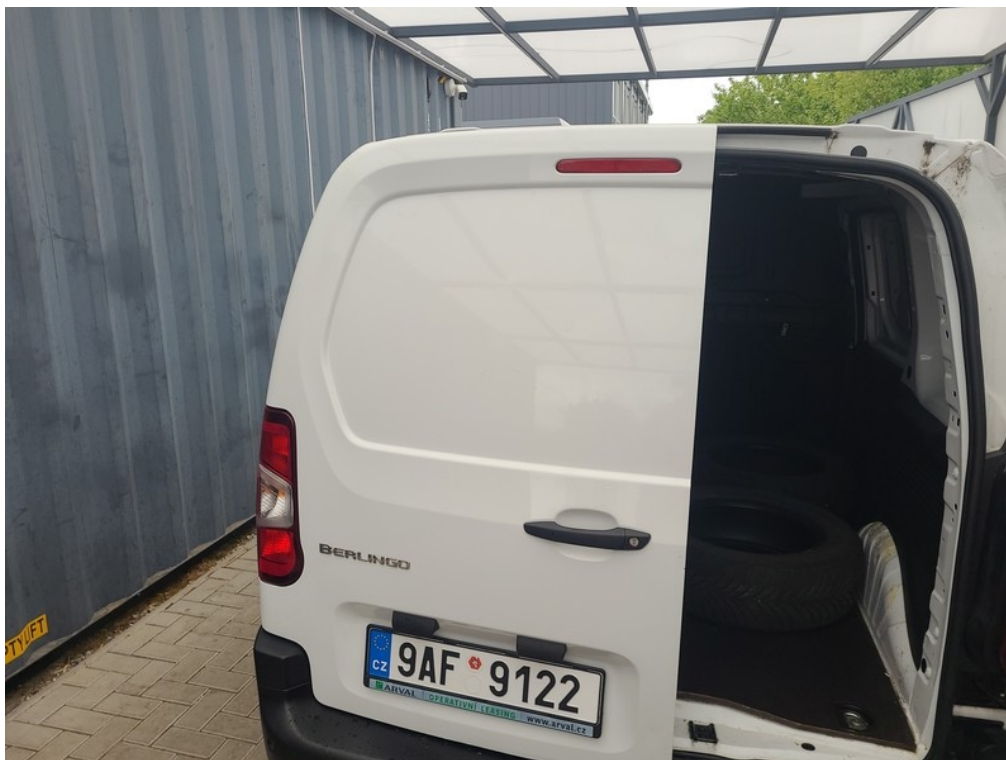
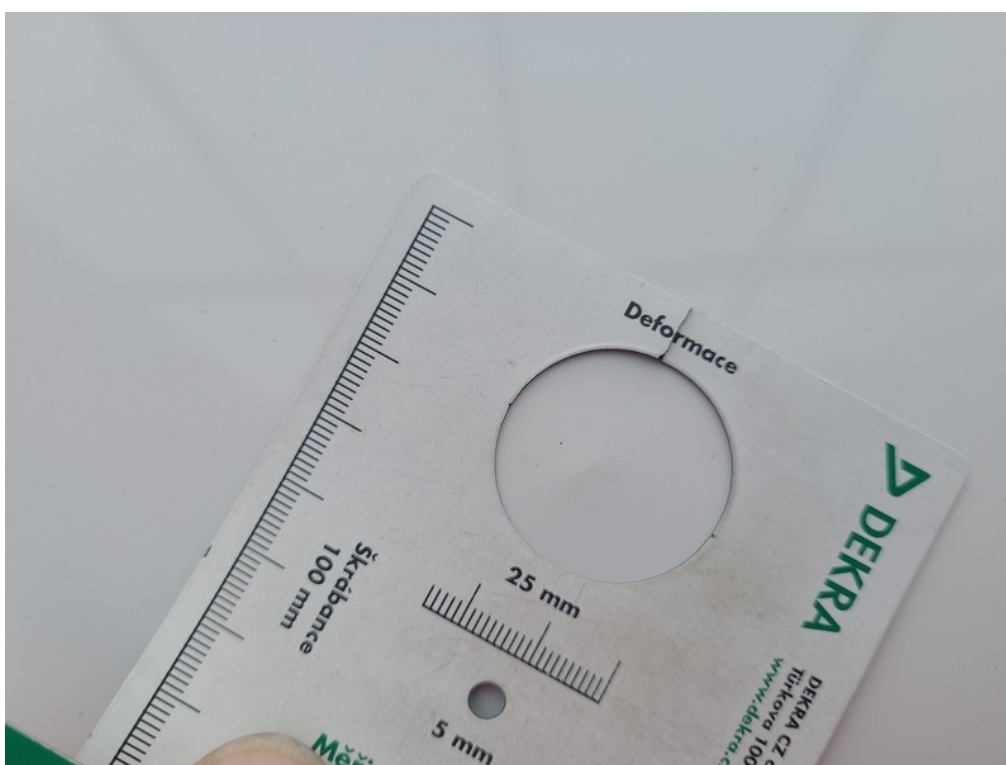
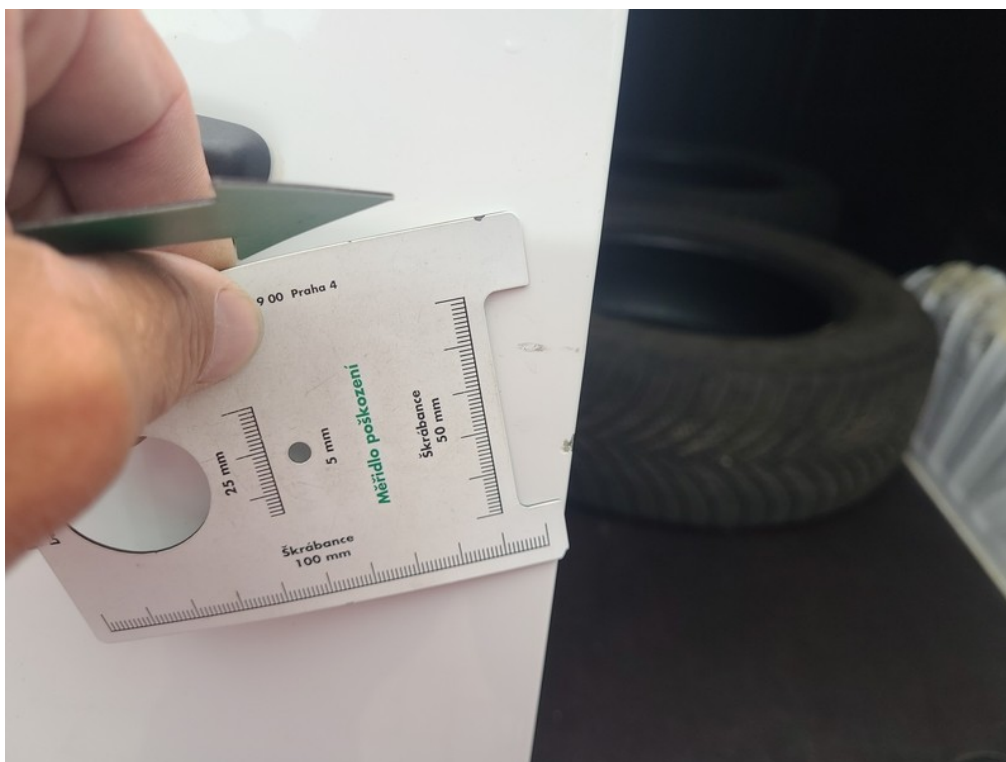
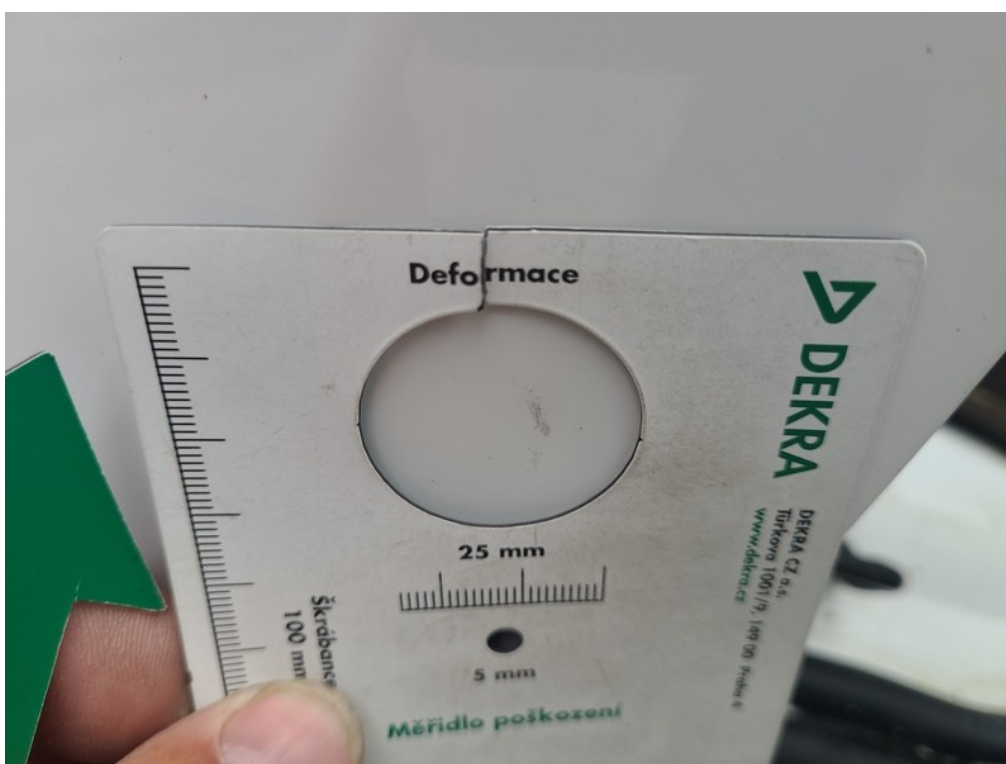
| P.č. | Poškozený díl | Druh poškození |
|---|---|---|
| 5 | Dveře zadní nákladové L křídlo | Jamka |

**5 Dveře zadní nákladové L křídlo - Jamka**  
Umístění: Exteriér (vnější prostor)

Poznámka: Škrábance

Viz popis k poškození č. 5

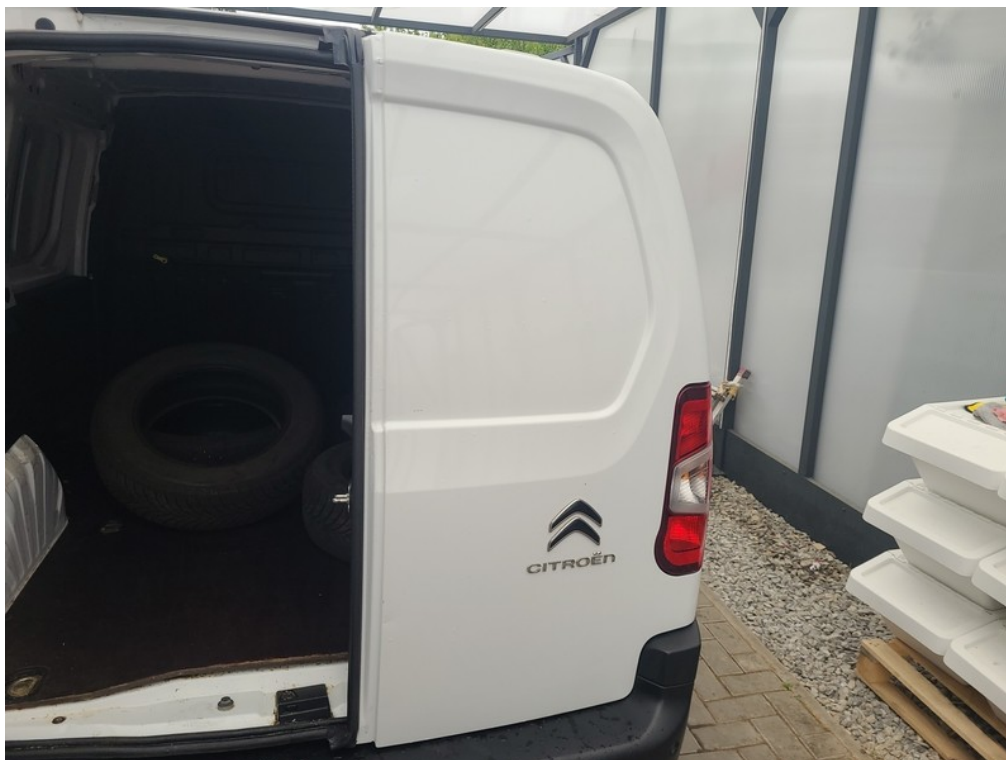
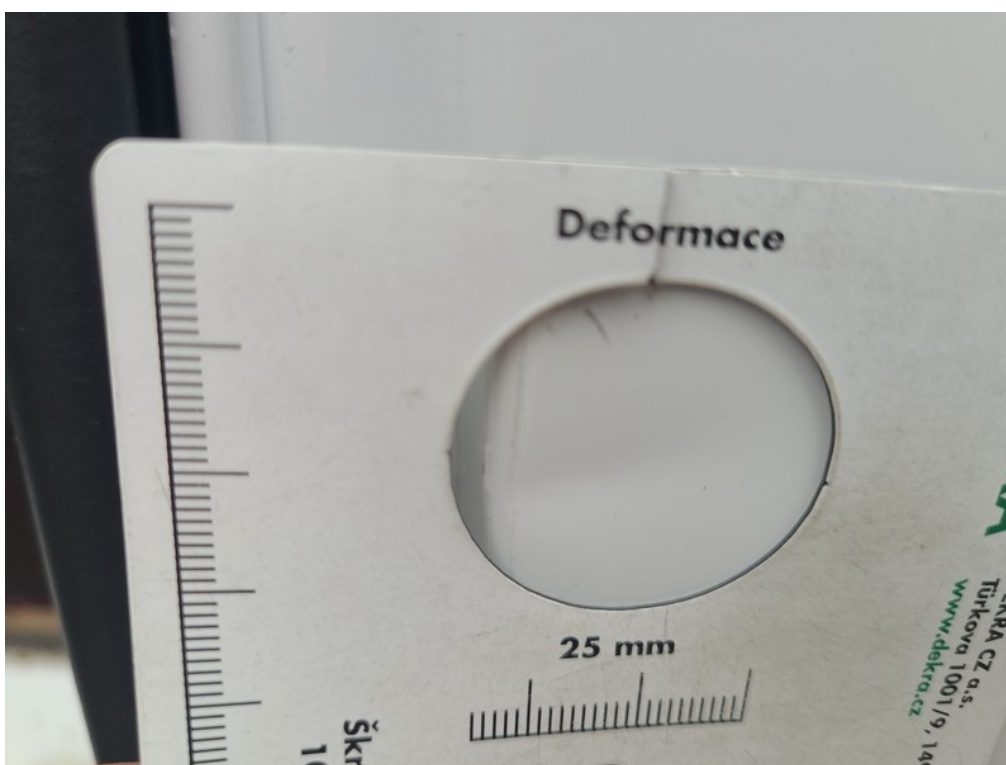
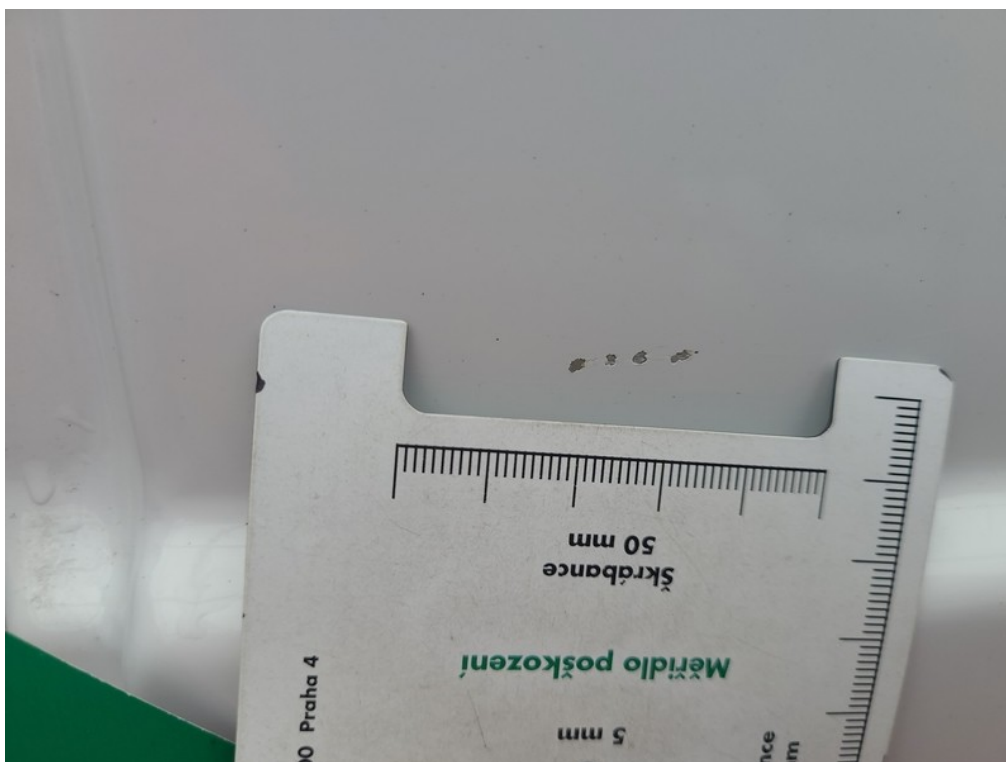
| P.č. | Poškozený díl | Druh poškození |
|---|---|---|
| 6 | Dveře zadní nákladové P křídlo | Jamka |

**6 Dveře zadní nákladové P křídlo - Jamka**  
Umístění: Exteriér (vnější prostor)

Viz popis k poškození č. 6

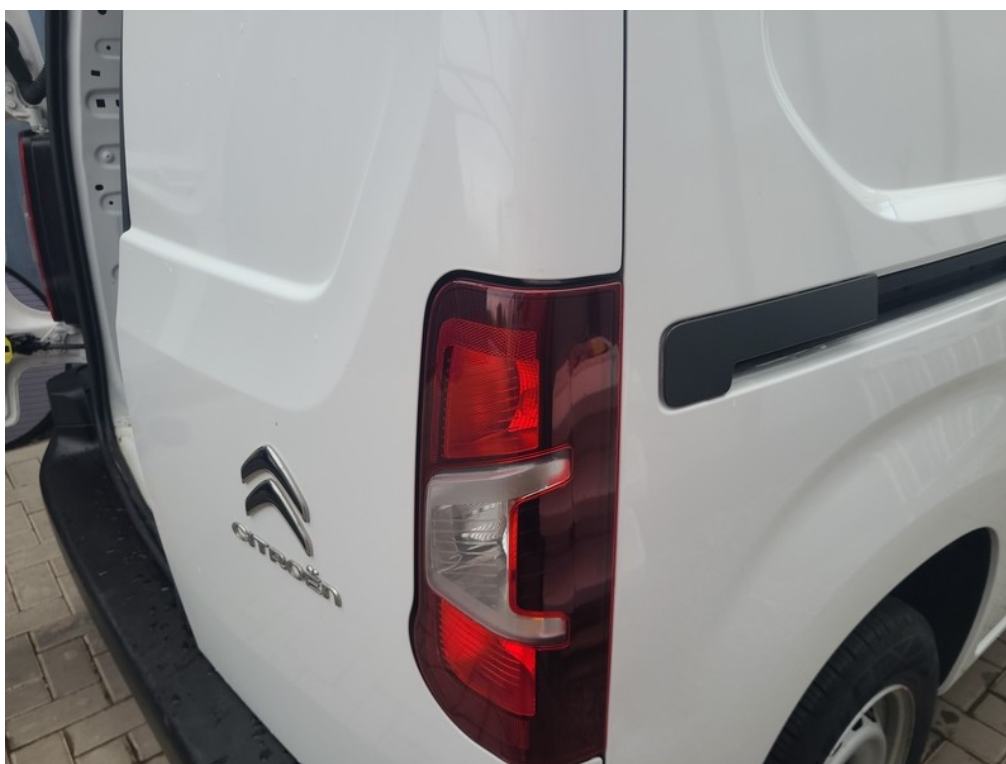
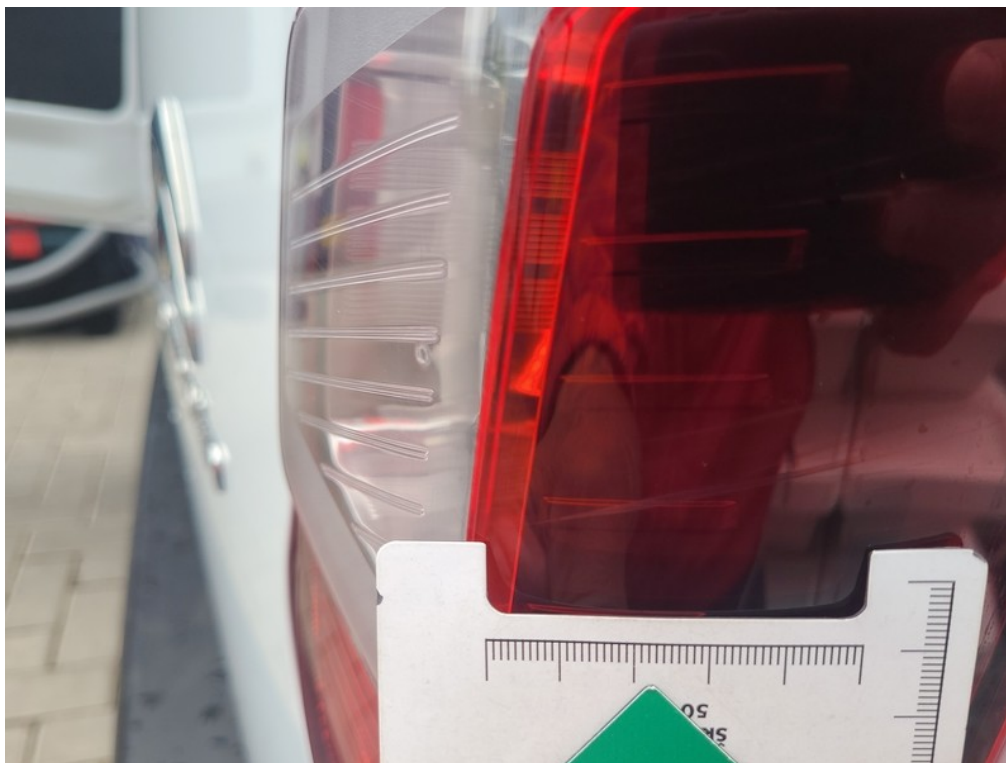
| P.č. | Poškozený díl | Druh poškození |
|---|---|---|
| 7 | Koncové světlo pravé | Škrábance |

**7 Koncové světlo pravé - Škrábance**  
Umístění: Exteriér (vnější prostor)

Viz popis k poškození č. 7

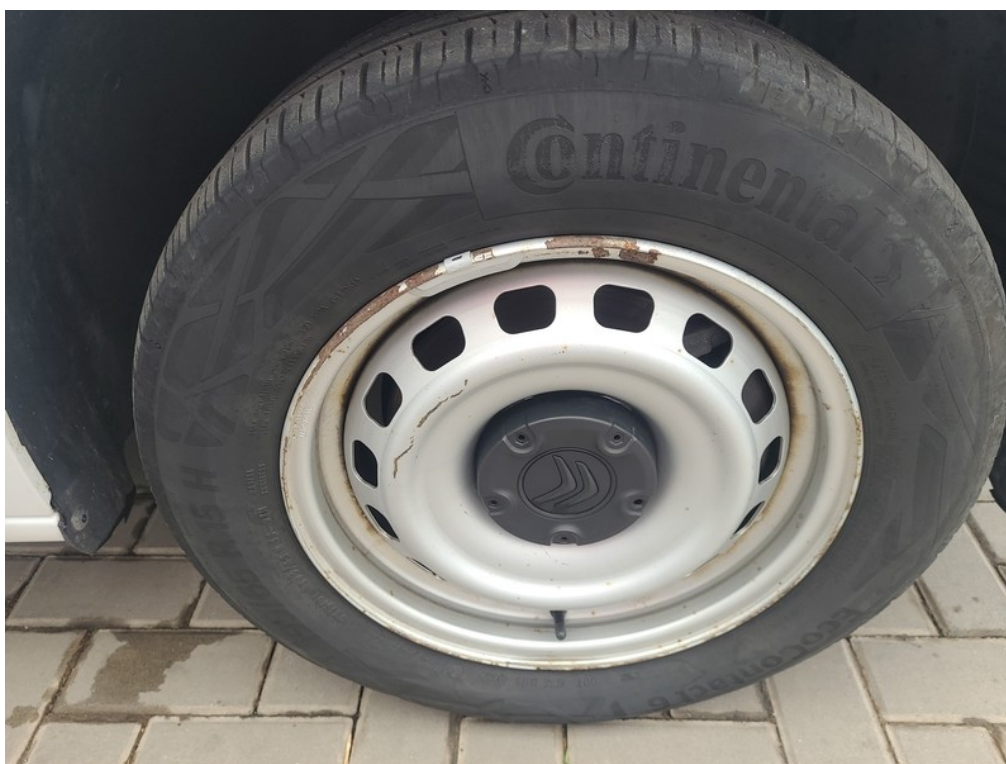
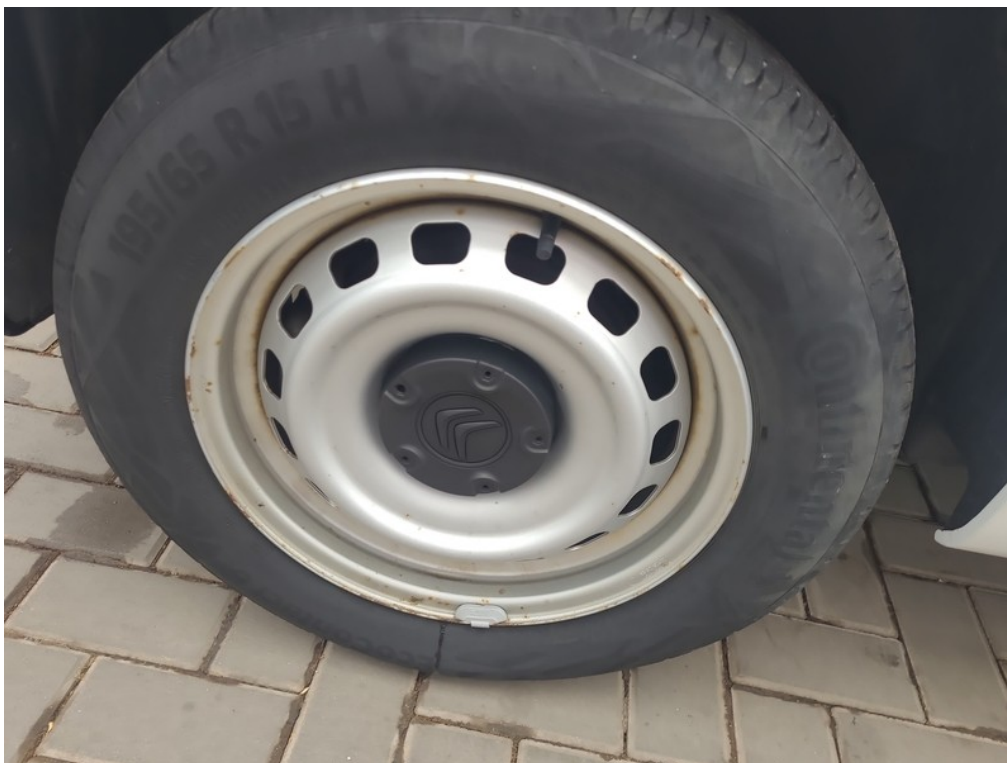
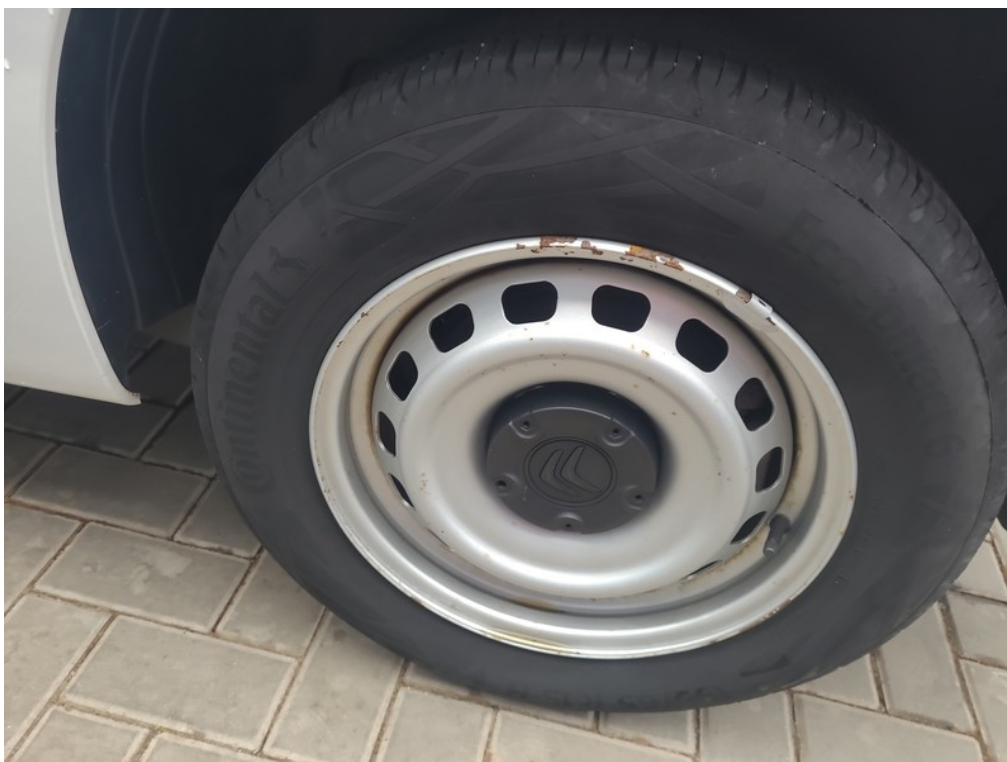
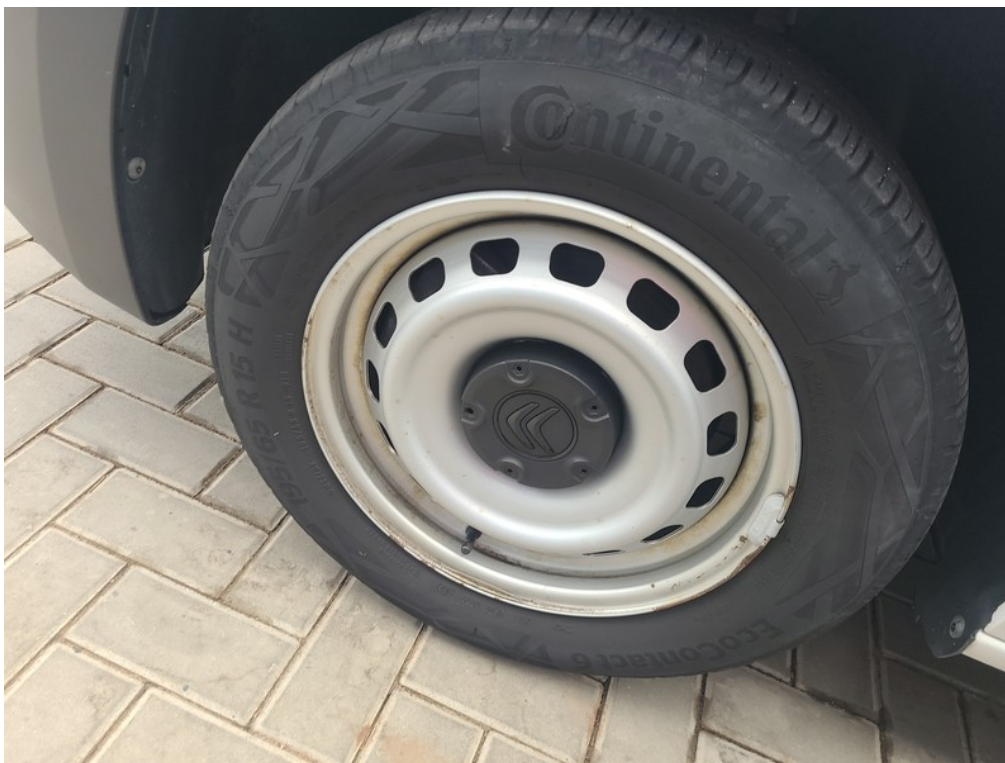
| P.č. | Poškozený díl | Druh poškození |
|---|---|---|
| 8 | Disk kola ocel 4ks | Koroze |

**8 Disk kola ocel 4ks - Koroze**  
Umístění:

Viz popis k poškození č. 8

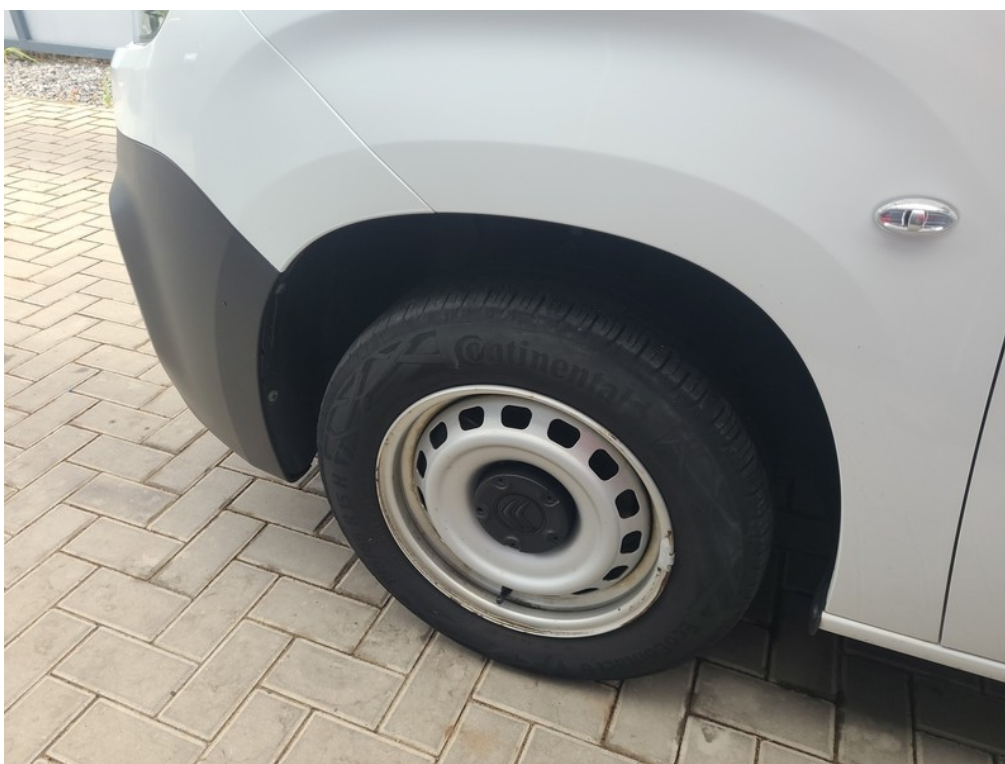
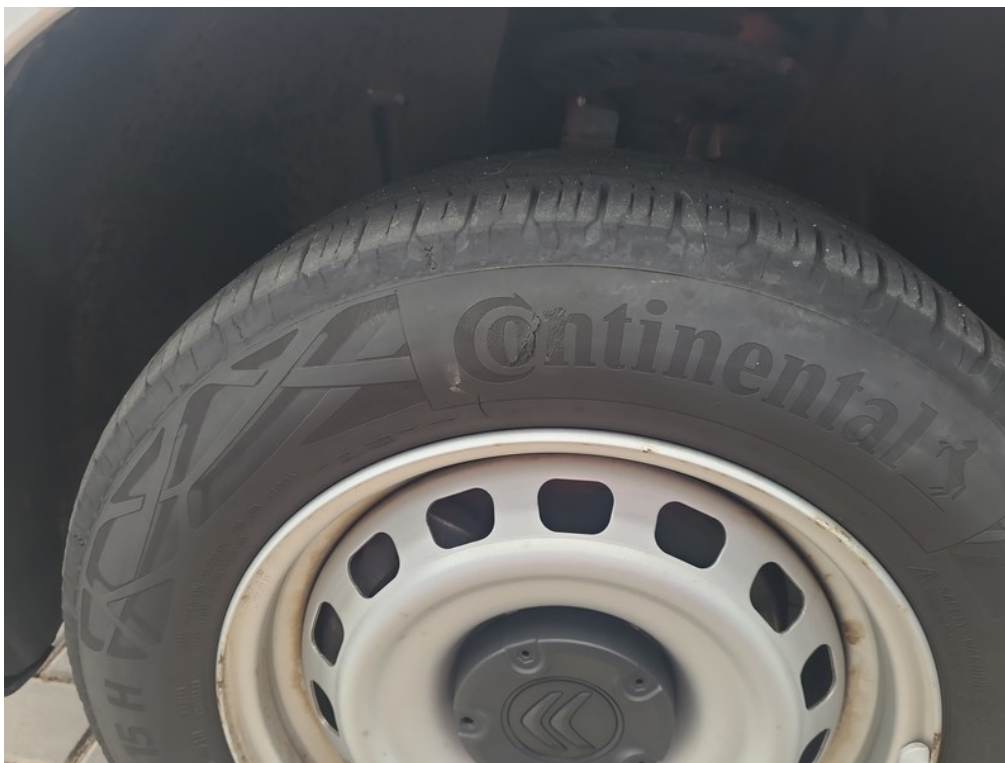
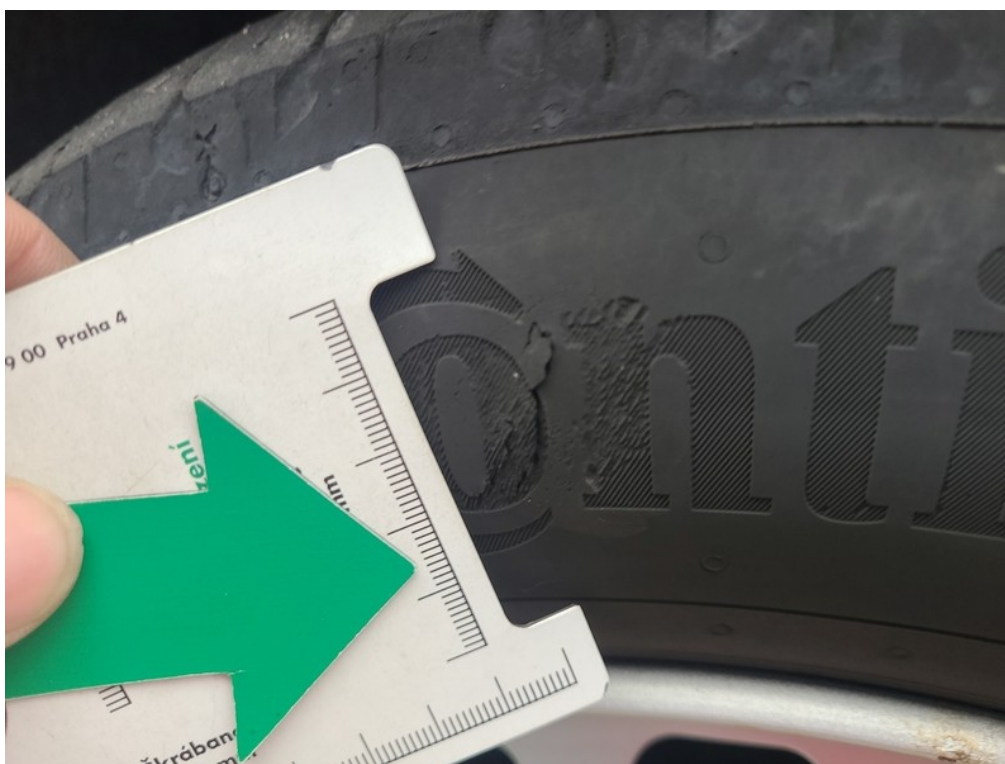
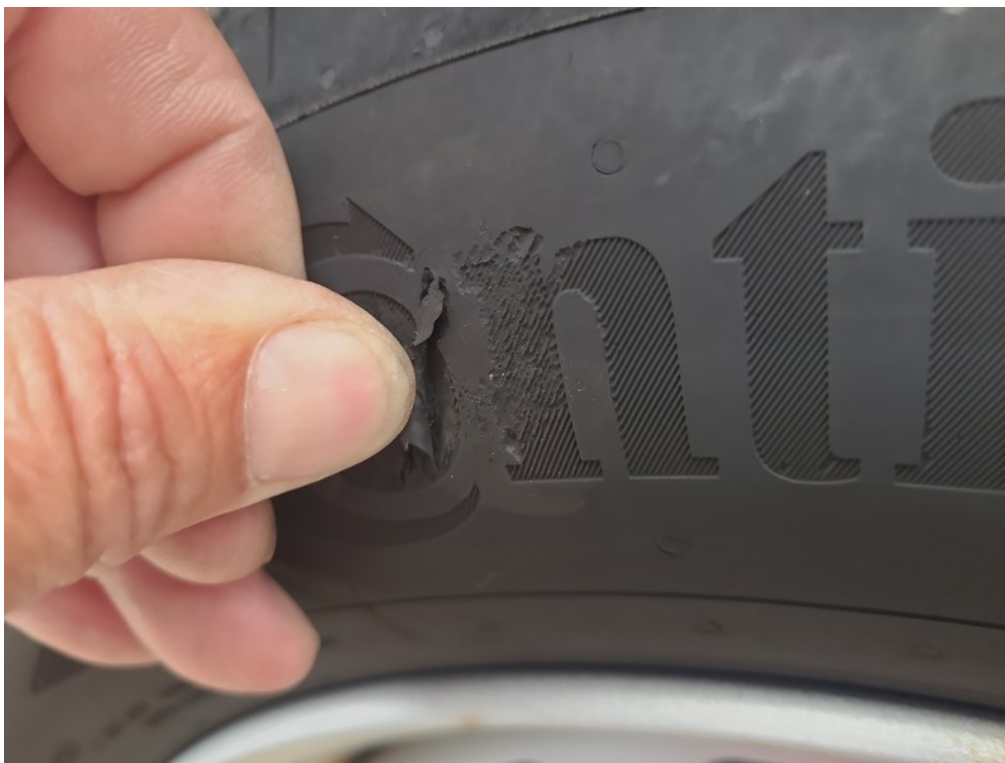
| P.č. | Poškozený díl | Druh poškození |
|---|---|---|
| 9 | Pneumatika LP kola | Prasklina |

**9 Pneumatika LP kola - Prasklina**  
Umístění:

Viz popis k poškození č. 9

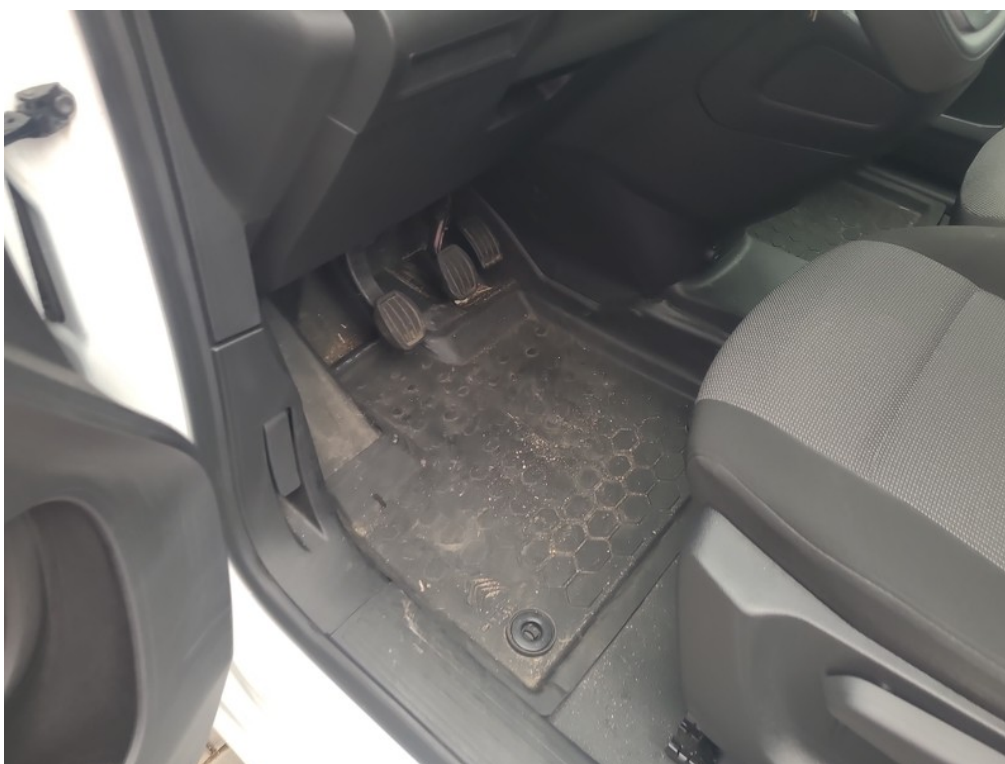
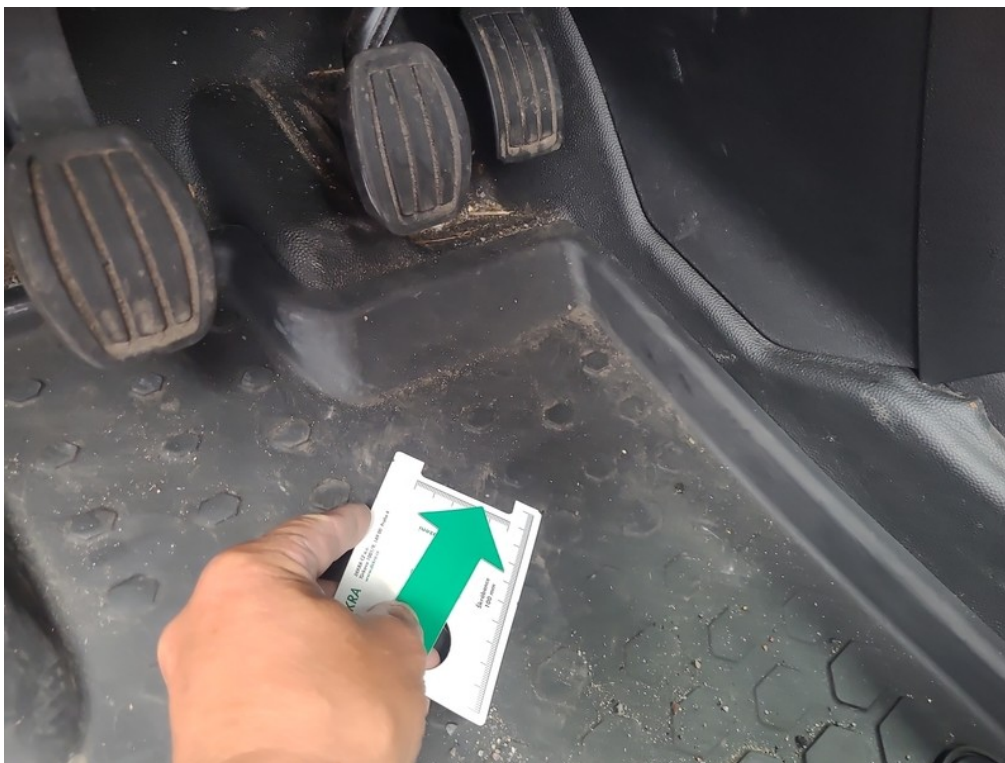
| P.č. | Poškozený díl | Druh poškození |
|---|---|---|
| 10 | Přídavný koberec LP | Opotřebení |

**10** **Přídavný koberec LP - Opotřebení**  
Umístění: Interiér (vnitřní prostor)

Viz popis k poškození č. 10

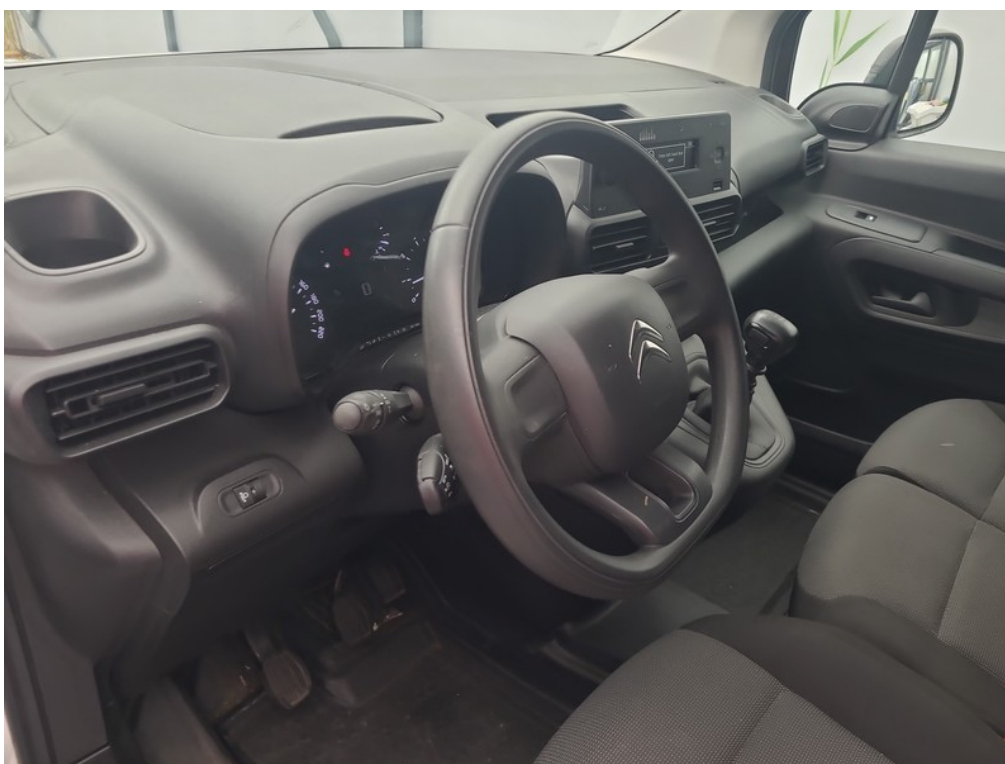
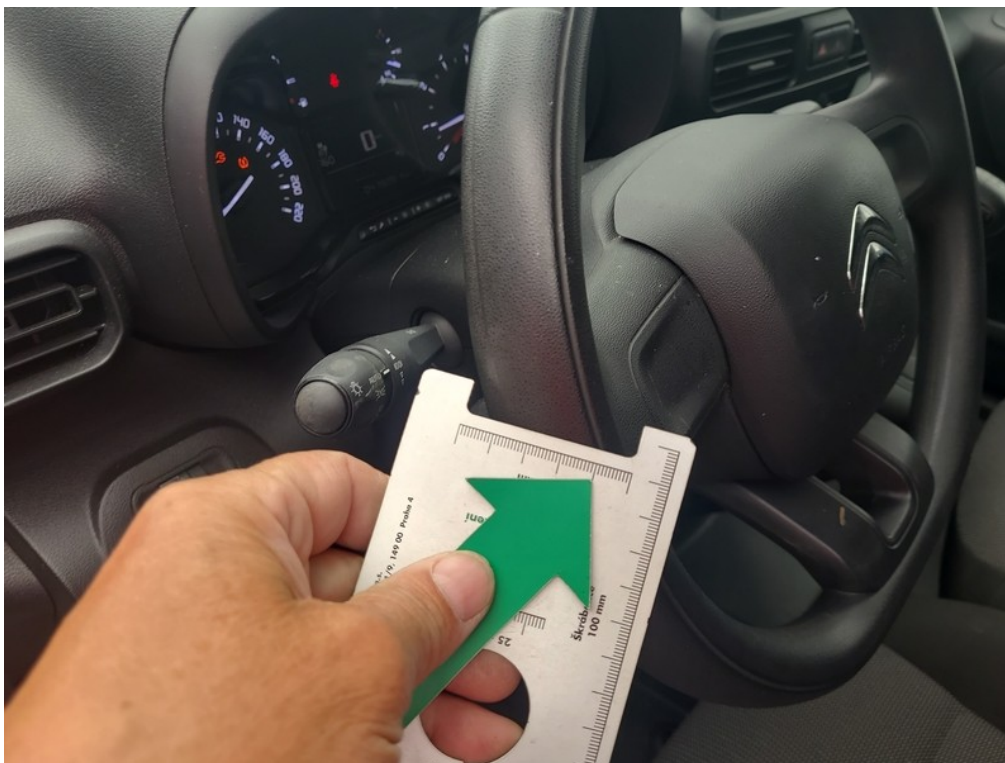
| P.č. | Poškozený díl | Druh poškození |
|---|---|---|
| 11 | Volant | Opotřebení |

**11 Volant - Opotřebení**  
Umístění:

Viz popis k poškození č. 11
