**DEKRA CZ a.s.**

**ARVAL CZ s.r.o.**

| RZ: | <b>9AF9122</b> | VIN: | VR7EFYHT2NN524278 |
| Model vozidla: | Citroën Berlingo (07.2018->) | Provedení: | Berlingo BHD1 102 L1 Plus 4d |

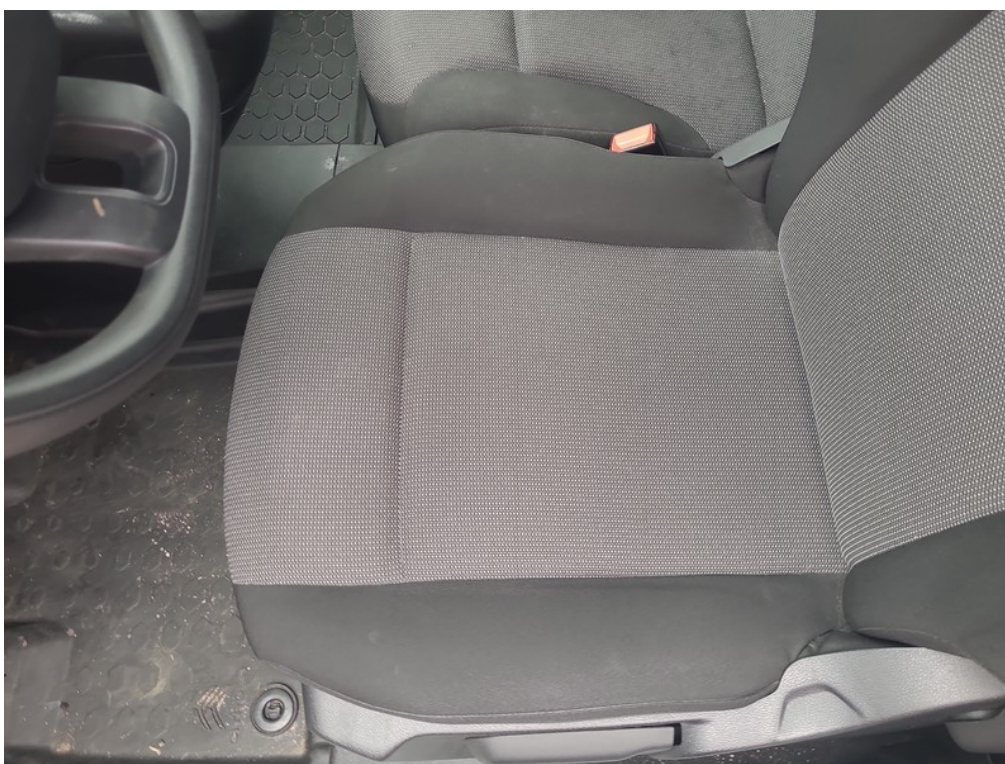
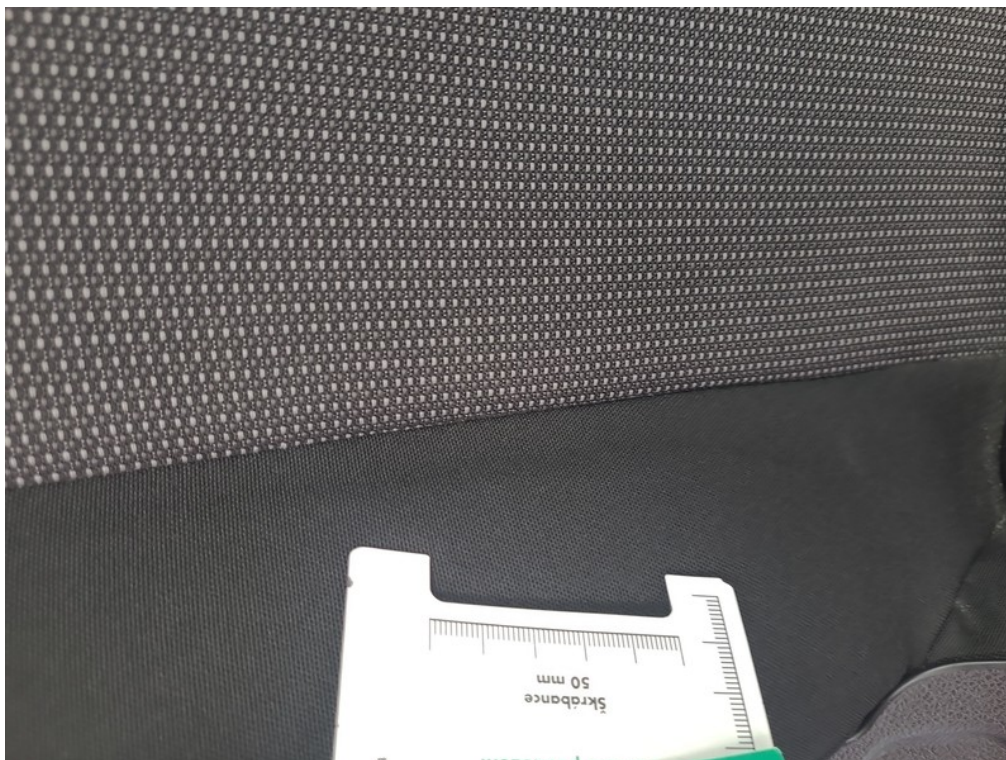
| P.č. | Poškozený díl | Druh poškození |
|---|---|---|
| 12 | Potah sedáku sedadla řidiče | Opotřebení |

**12** Potah sedáku sedadla řidiče - Opotřebení  
Umístění: Interiér (vnitřní prostor)

Viz popis k poškození č. 12

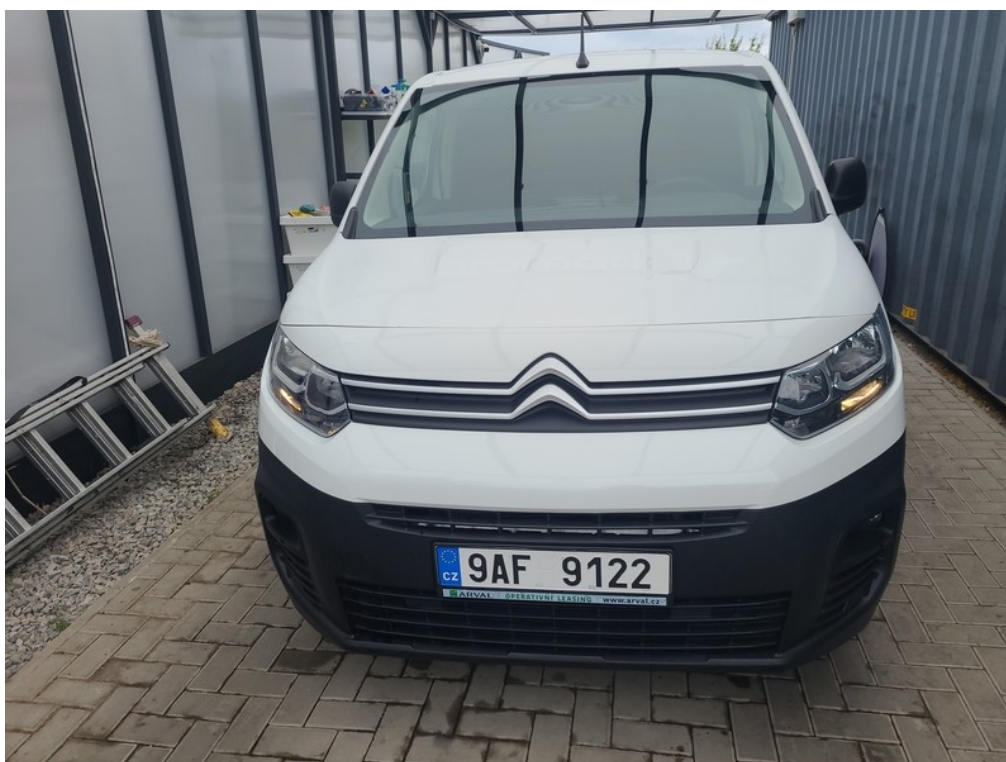
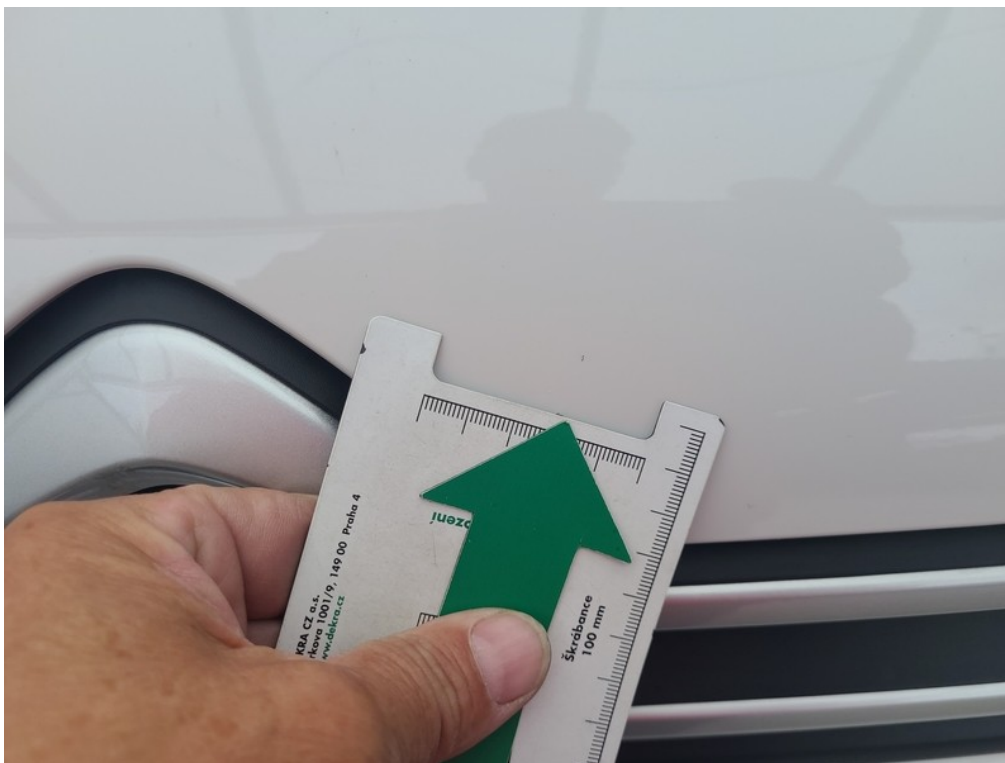
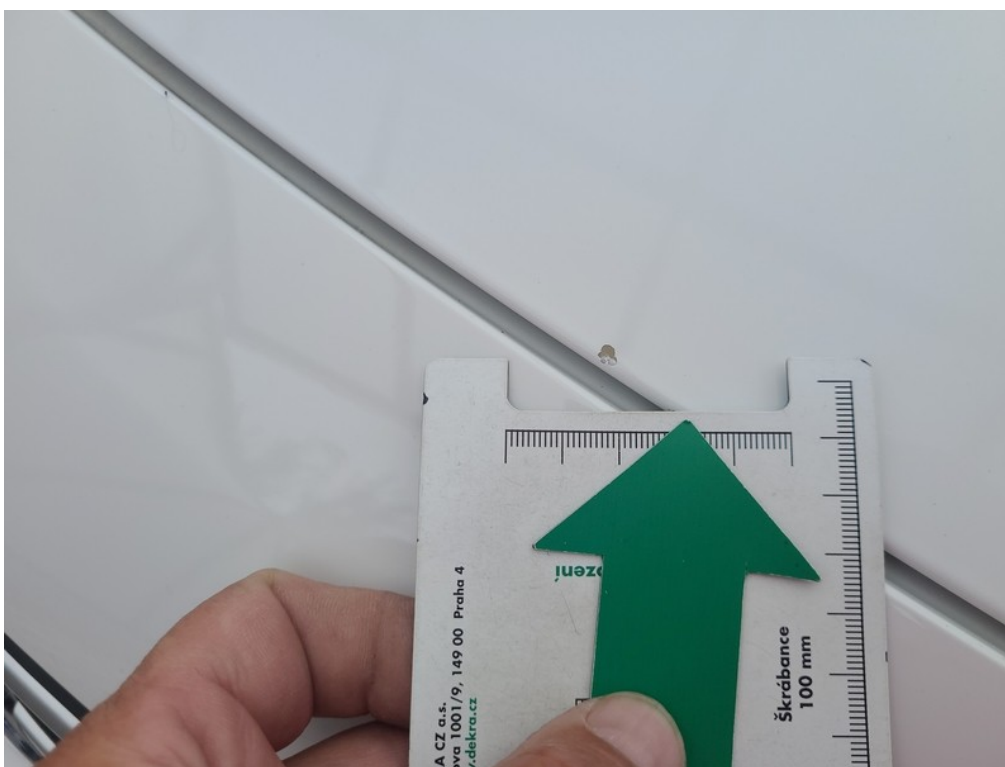
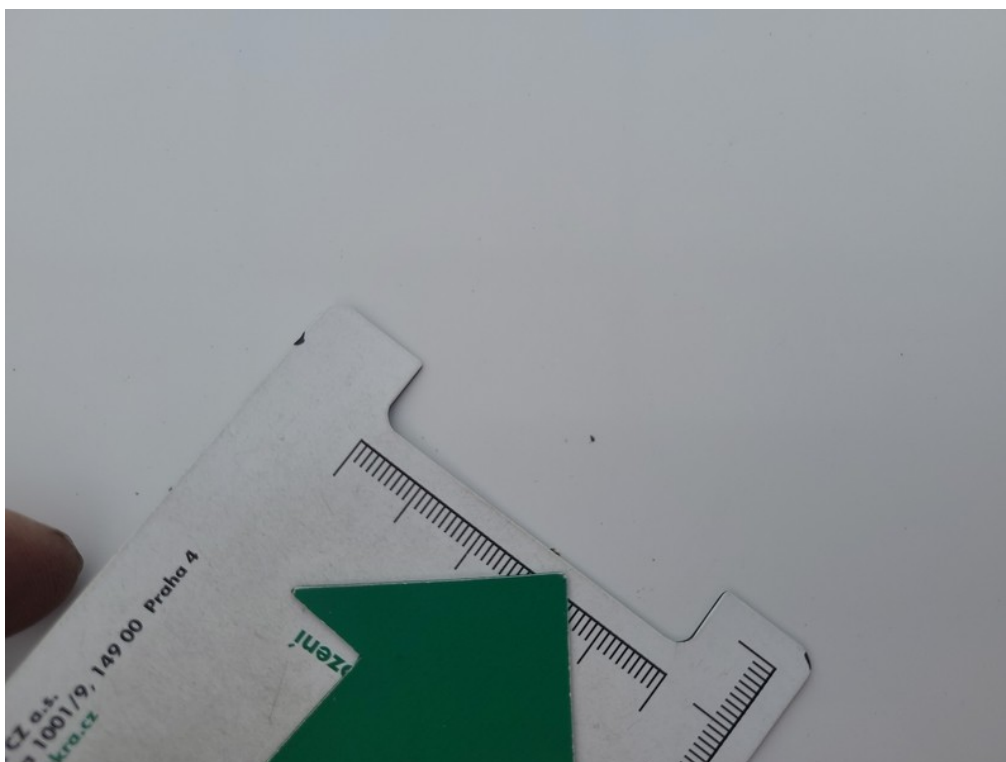
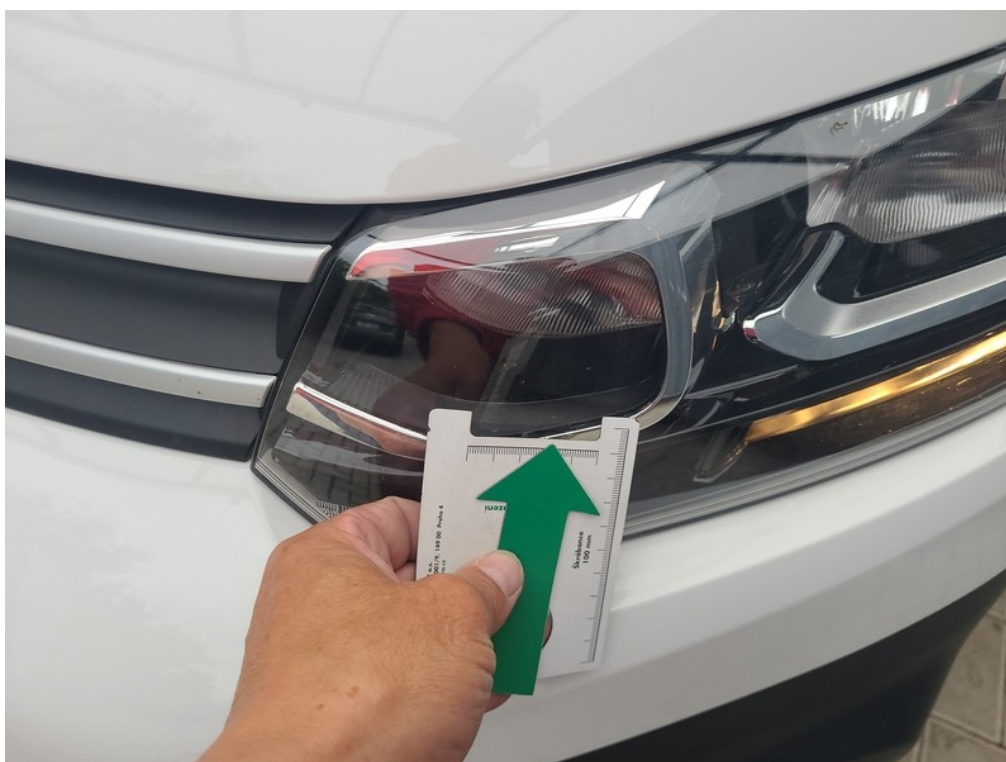
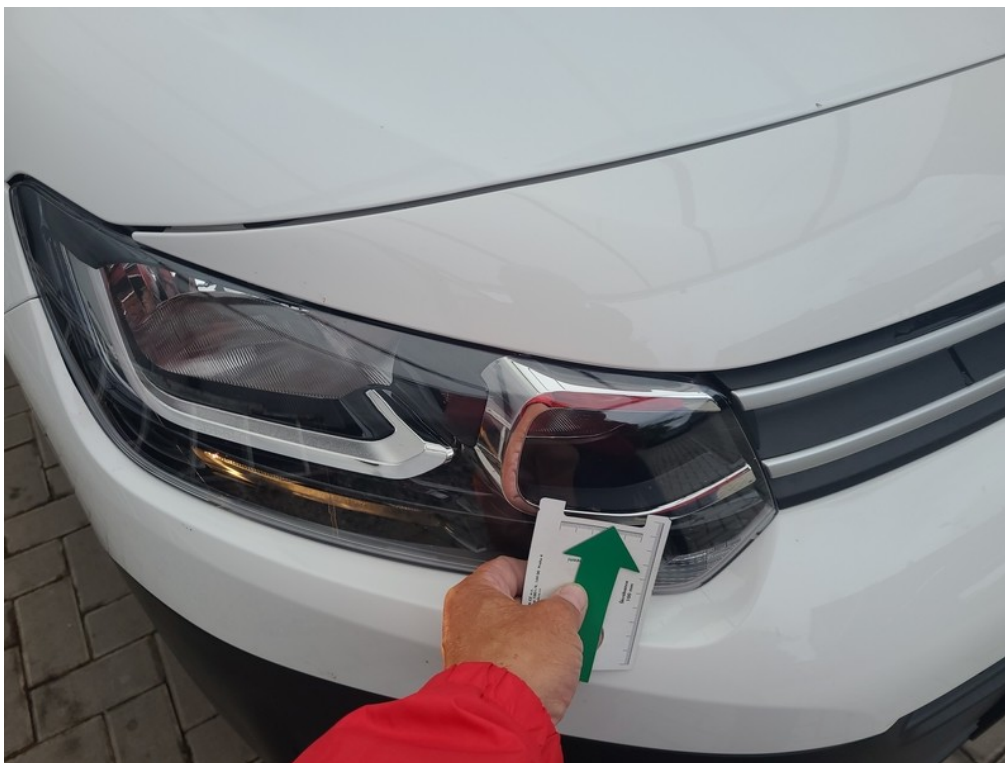
| P.č. | Poškozený díl | Druh poškození |
|---|---|---|
| 13 | Přední část vozidla | Poškození od odletujícího kamení |

**13** Přední část vozidla - Poškození od odletujícího kamení

Viz popis k poškození č. 13

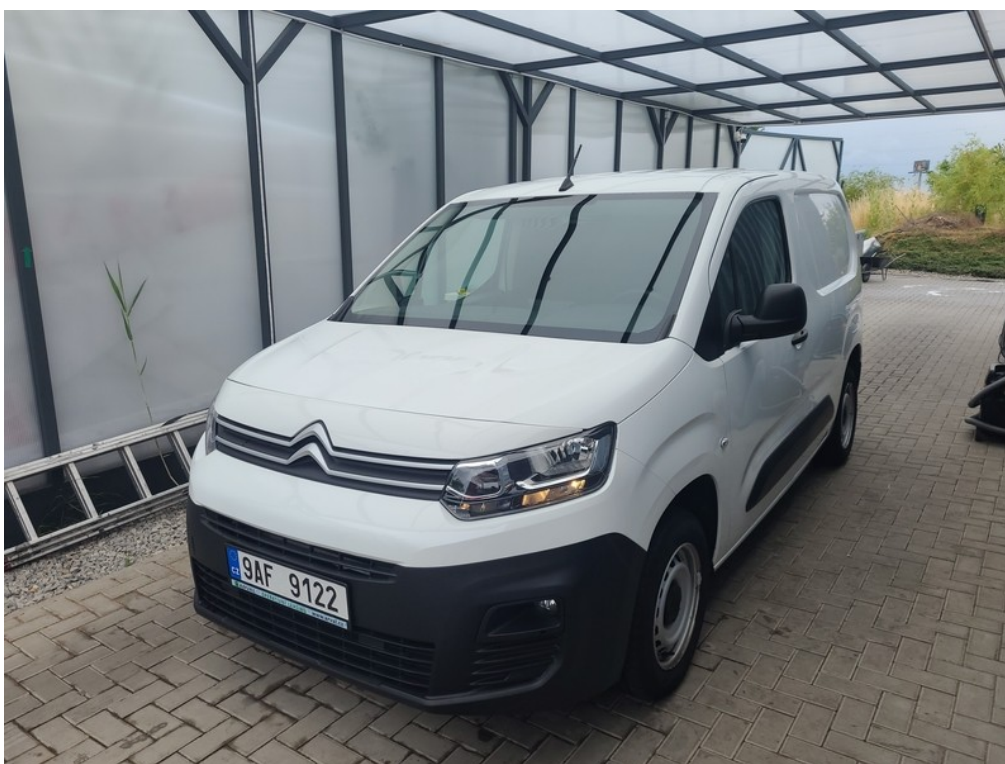
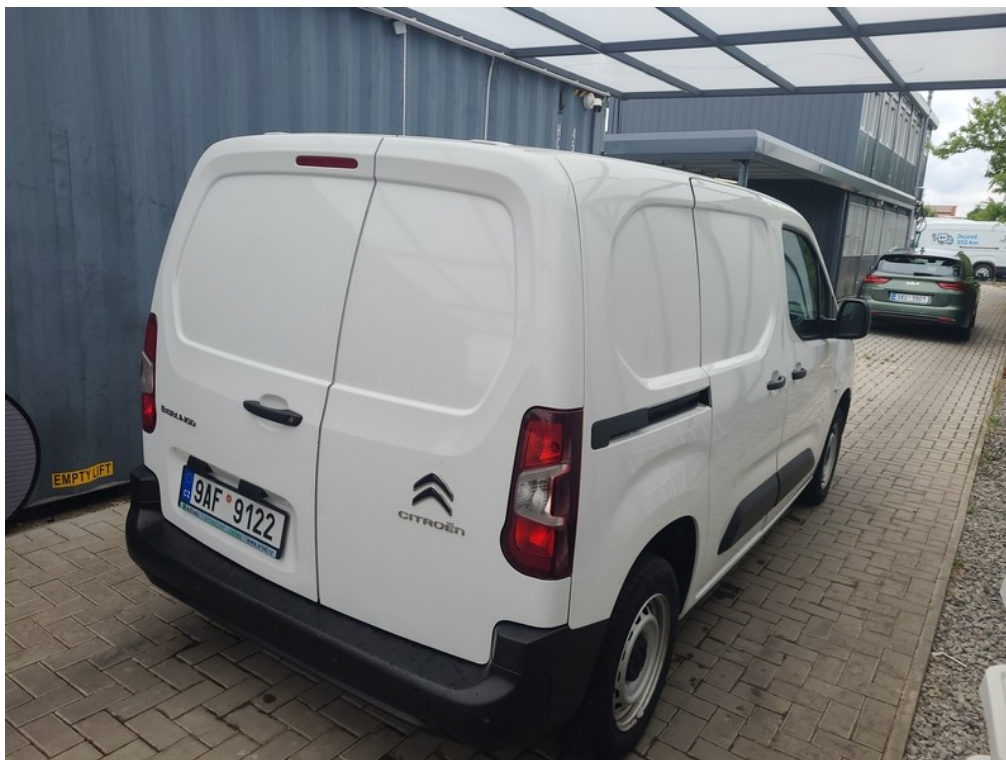
| P.č. | Poškozený díl | Druh poškození |
|---|---|---|
| 14 | Střední plocha karoserie | Polepy |

14 Střední plocha karoserie - Polepy  
Umístění: Ostatní

Viz popis k poškození č. 14

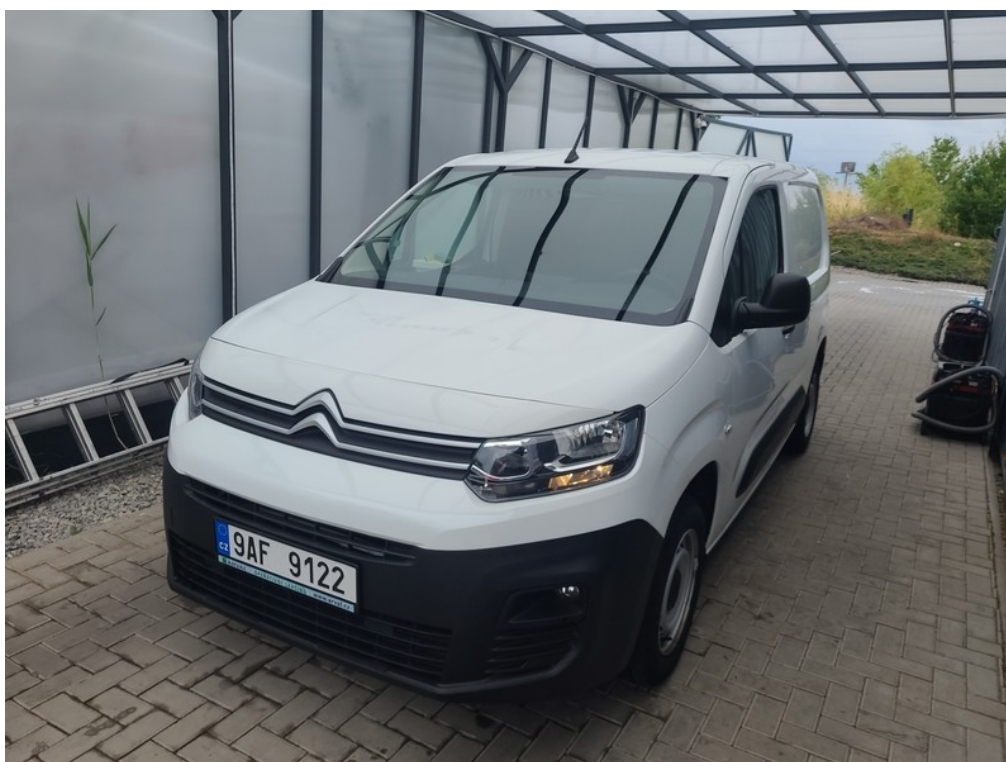
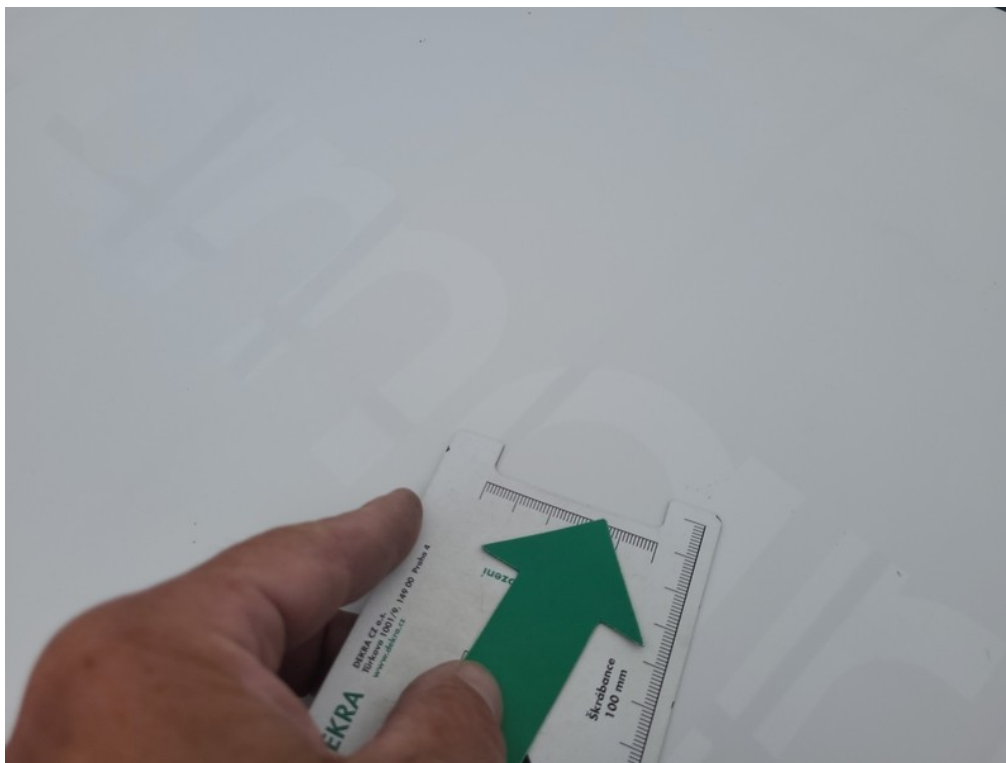
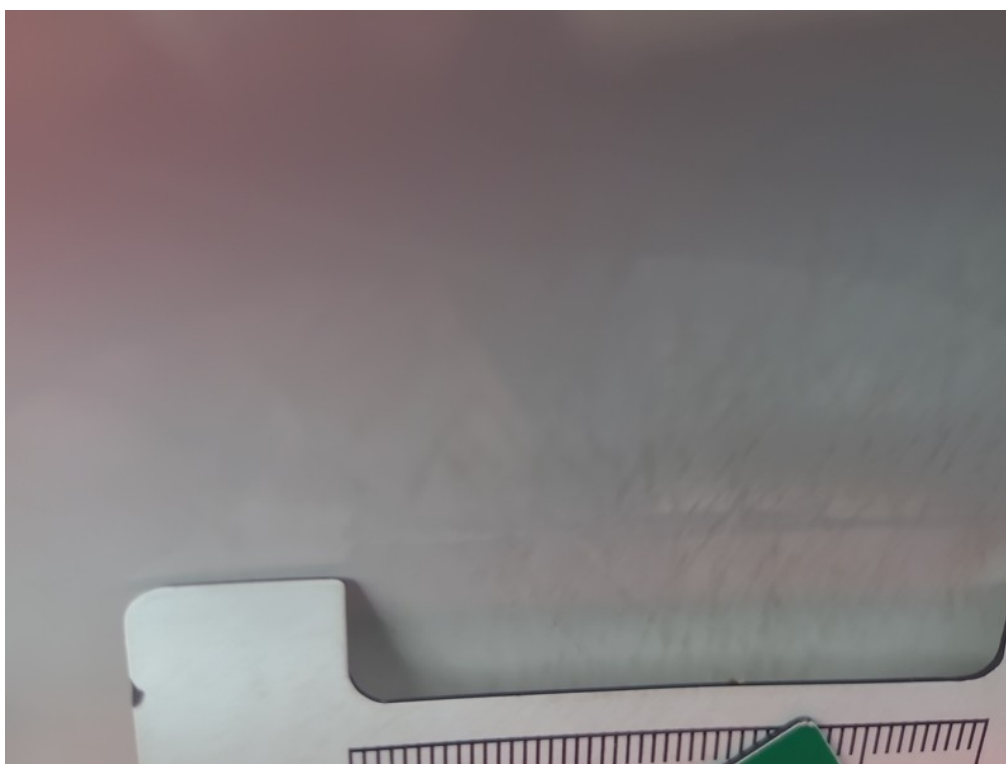
| P.č. | Poškozený díl | Druh poškození |
|---|---|---|
| 15 | Celková plocha karoserie | Škrábance |

15 Celková plocha karoserie - Škrábance  
Umístění: Ostatní

Viz popis k poškození č. 15

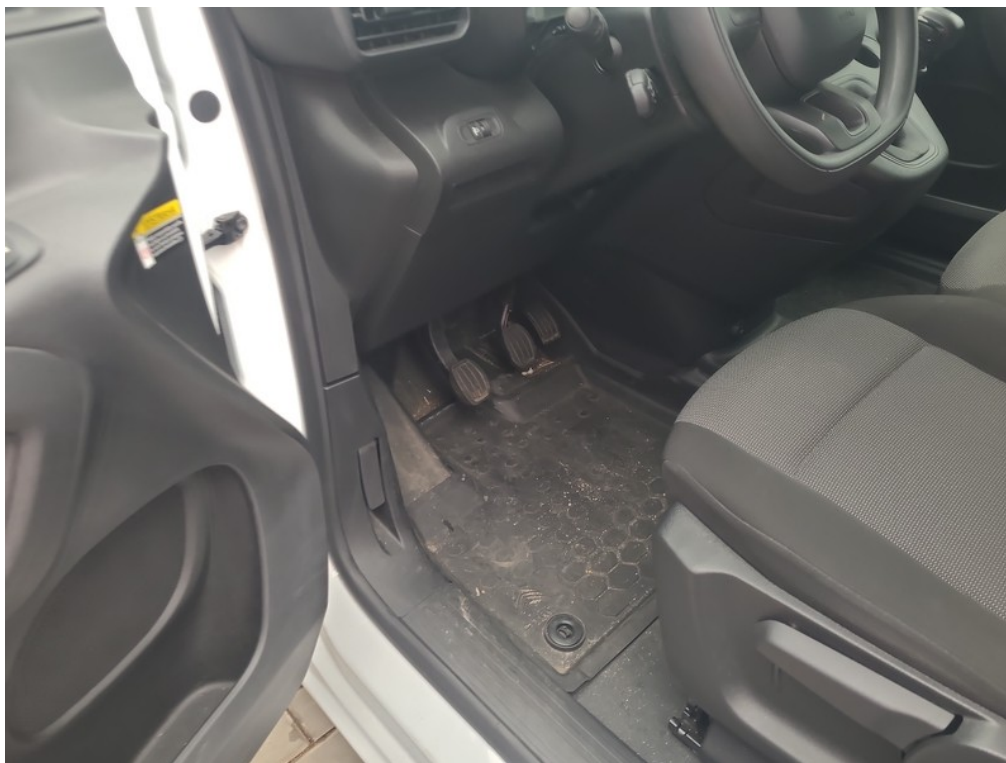
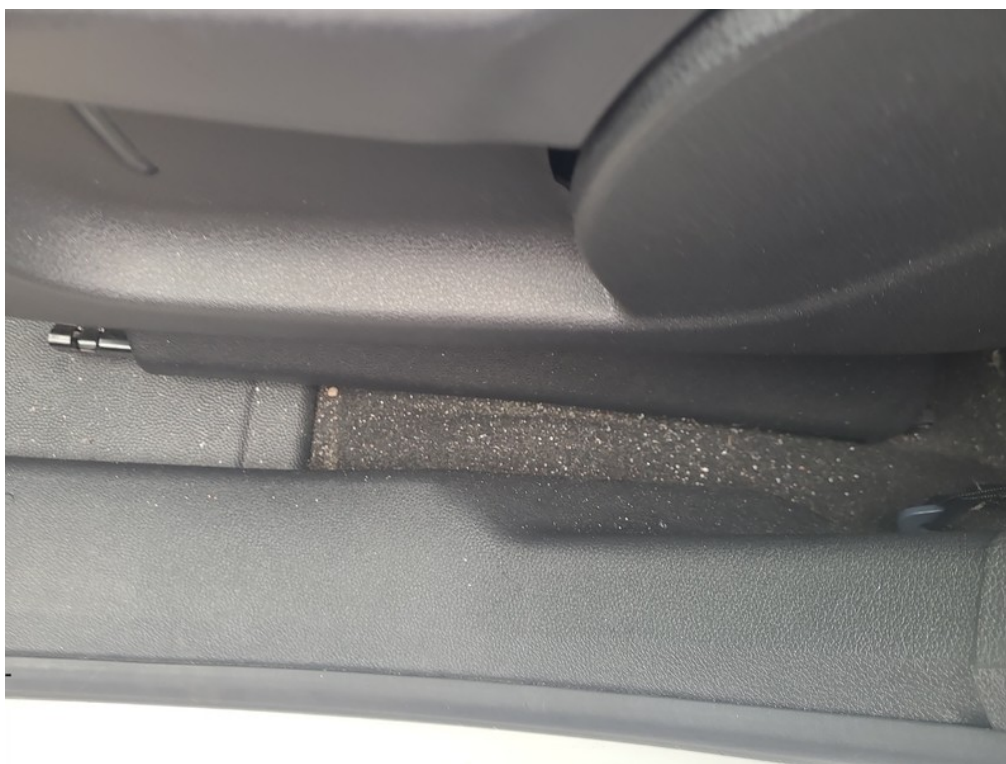
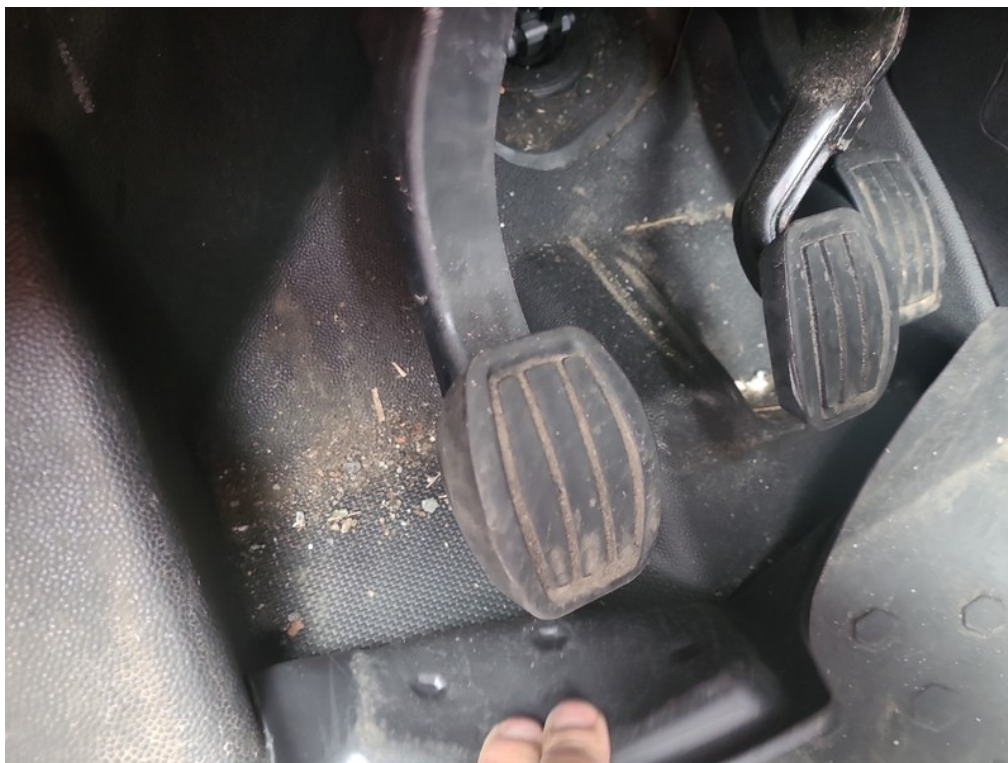
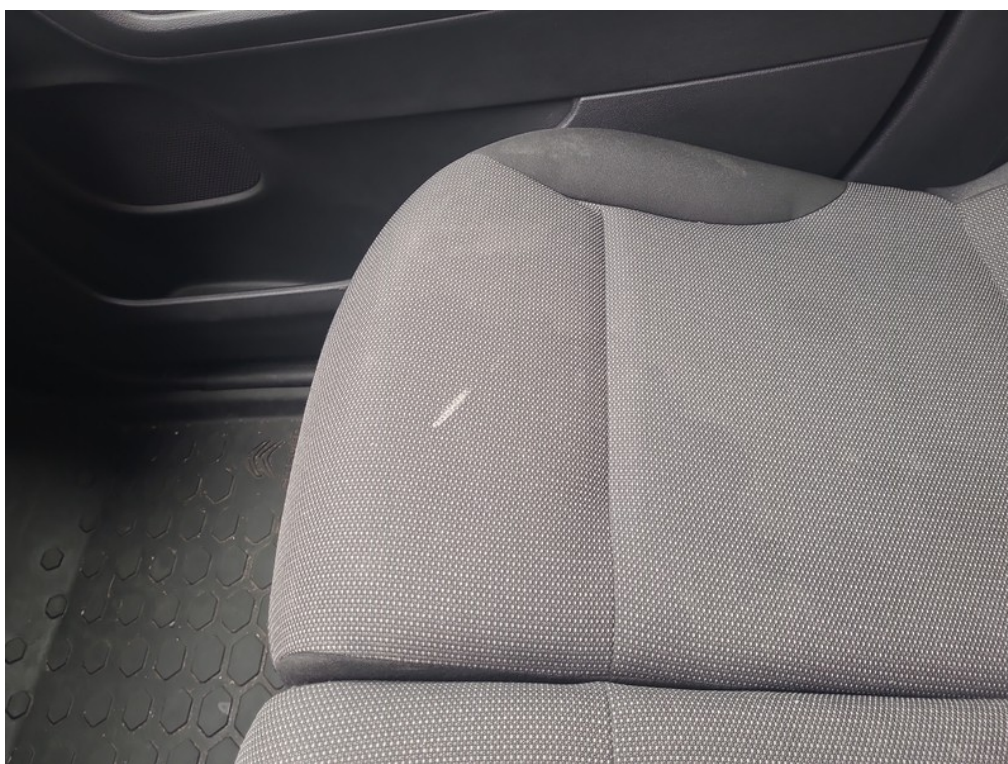
| P.č. | Poškozený díl | Druh poškození |
|---|---|---|
| 16 | Interiér | Znečištěno |

**16** Interiér - Znečištěno  
Umístění:

Poznámka: Zatuchlé ovzduší

Viz popis k poškození č. 16

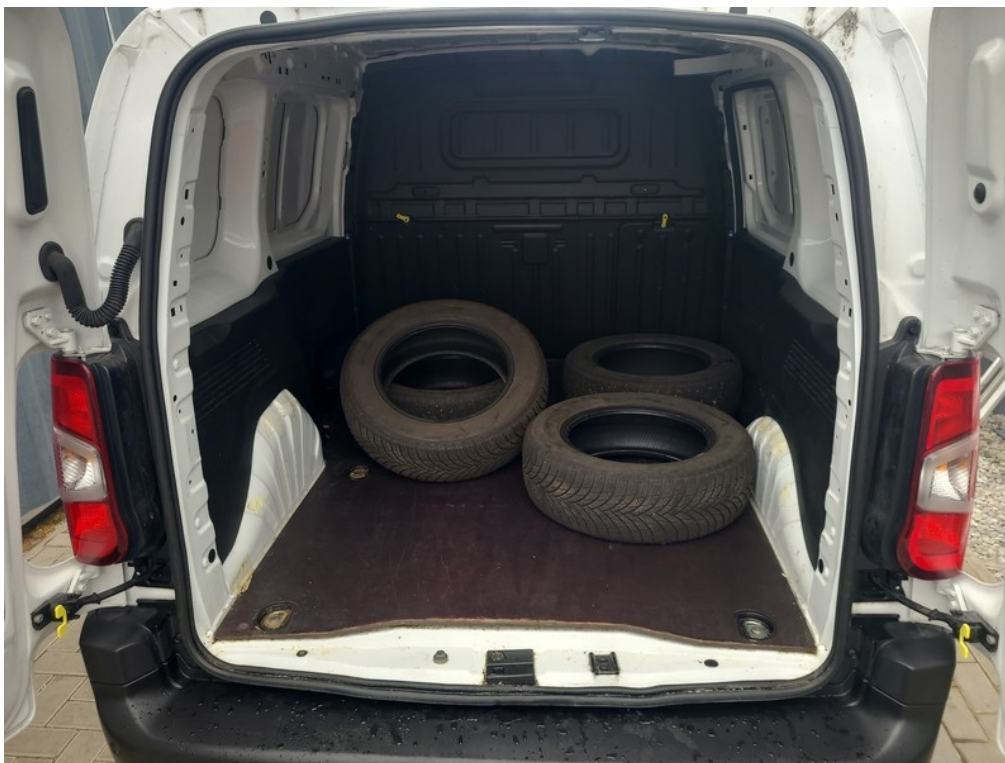
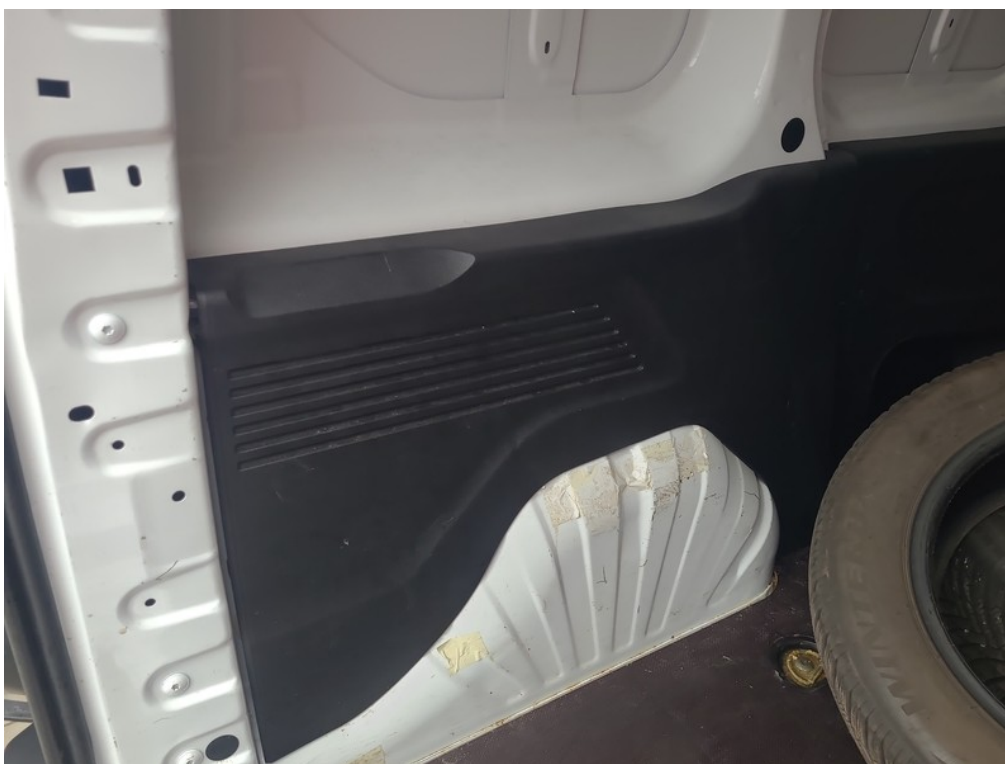
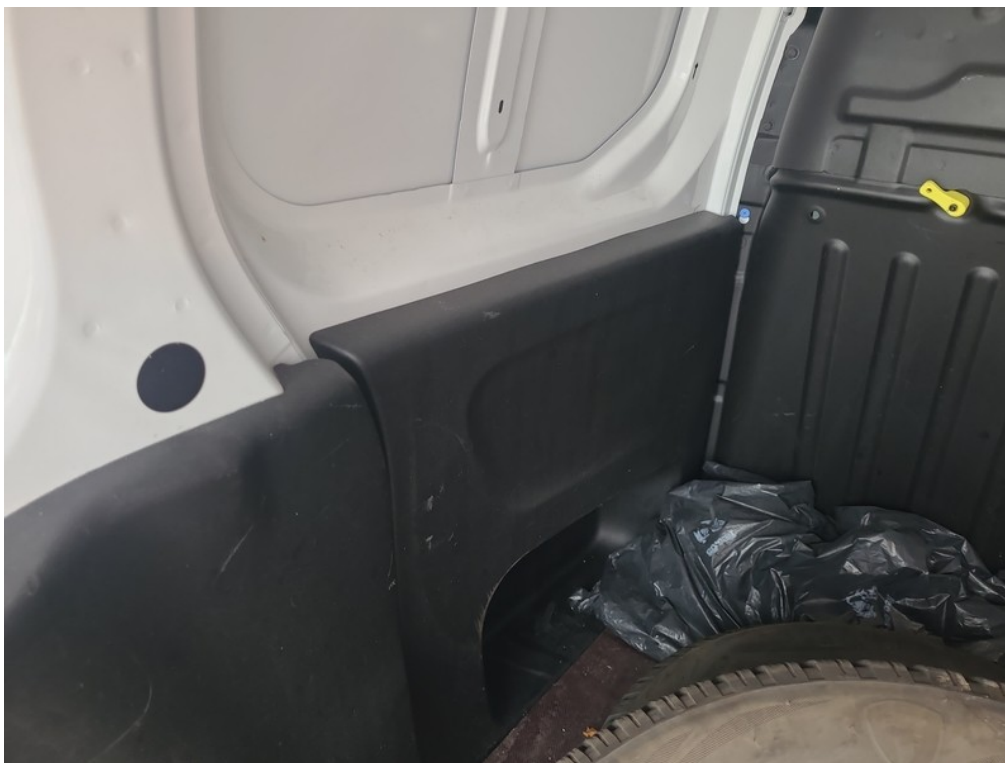
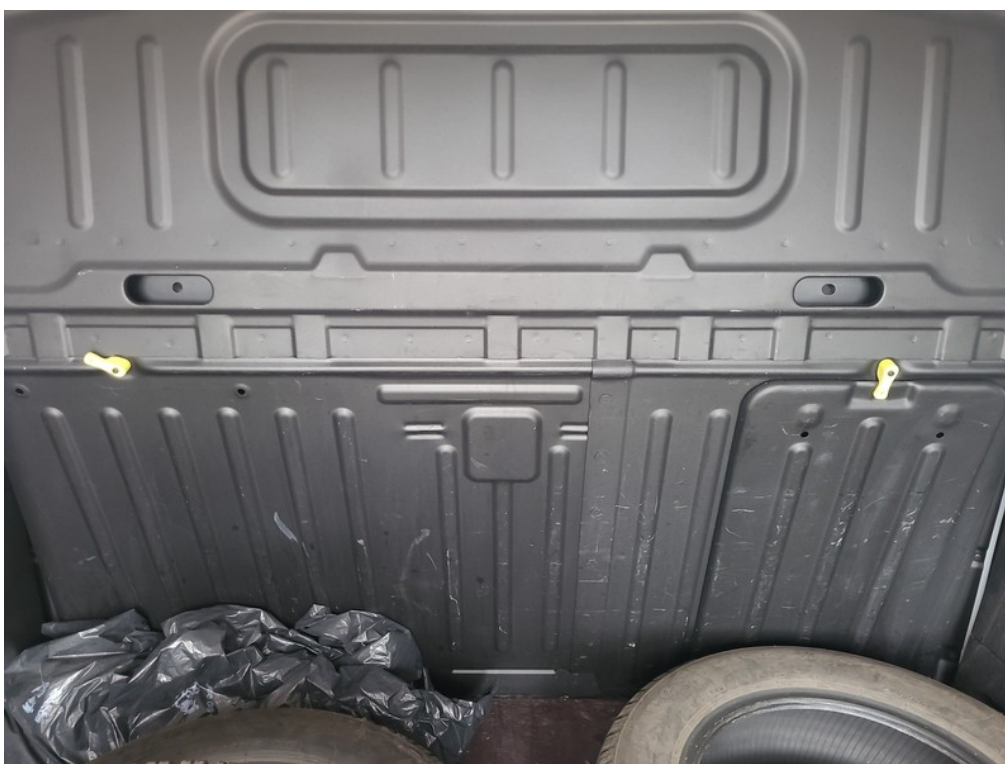
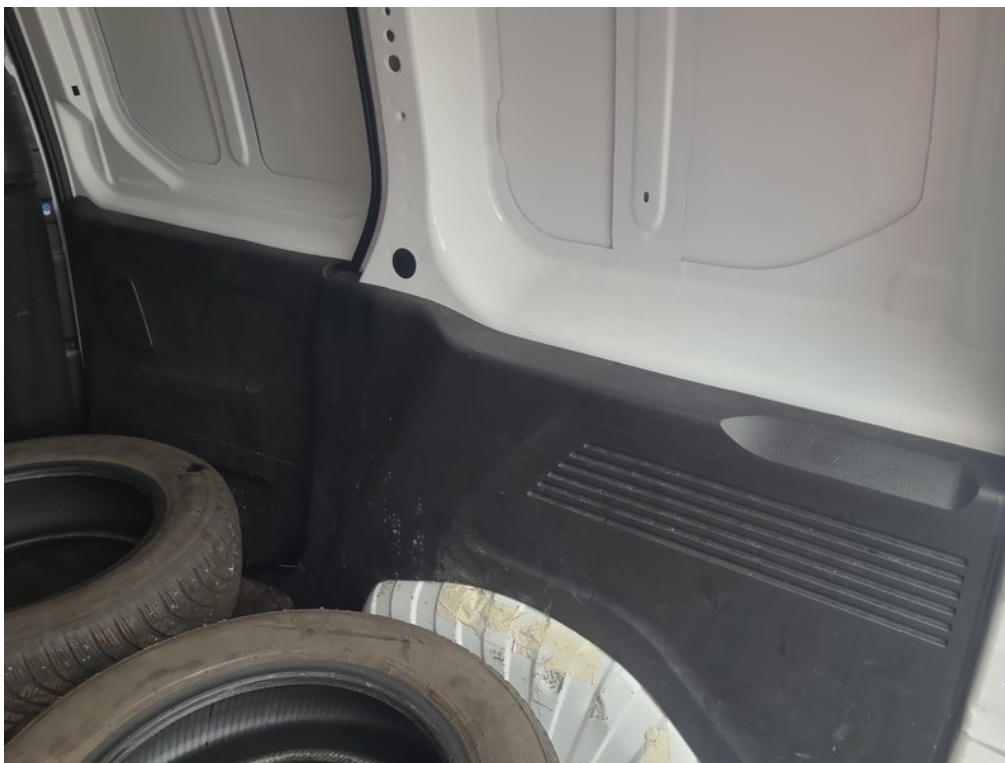
| P.č. | Poškozený díl | Druh poškození |
|---|---|---|
| 17 | Nákladový prostor | Deformace |

**17** Nákladový prostor - Deformace  
Umístění:

Viz popis k poškození č. 17
