**DEKRA CZ a.s.**

**ARVAL CZ s.r.o.**

**ÚDAJE O VOZIDLE**

| RZ: | <b>6SH4651</b> | VIN: | VSSZZZ5F5P6566384 |

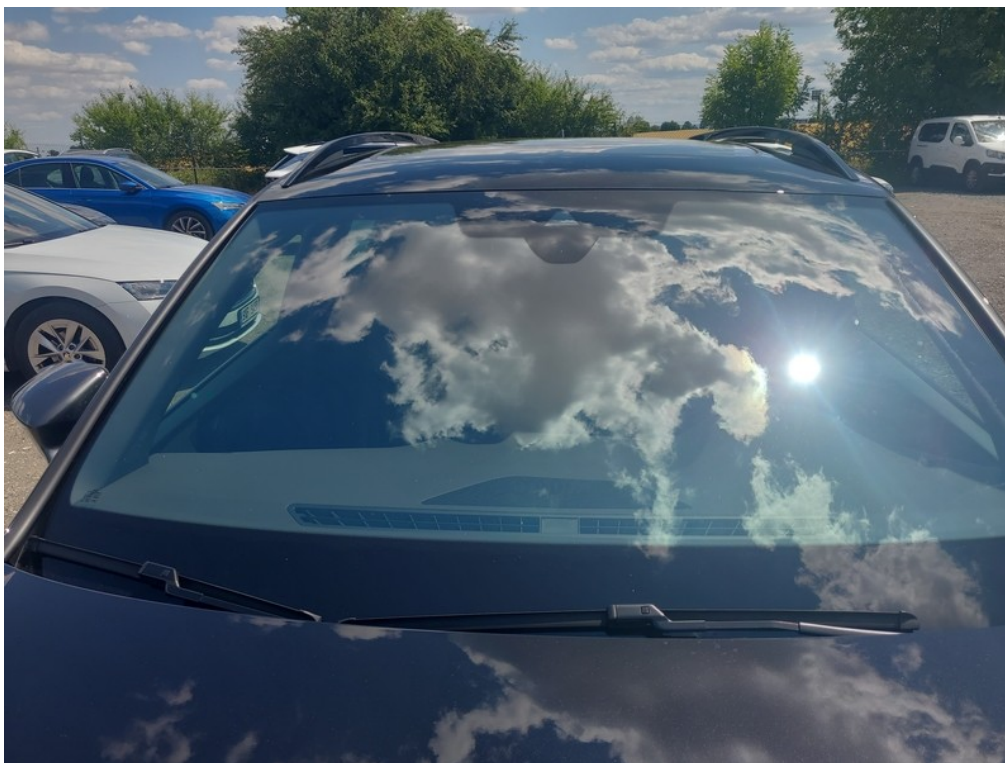
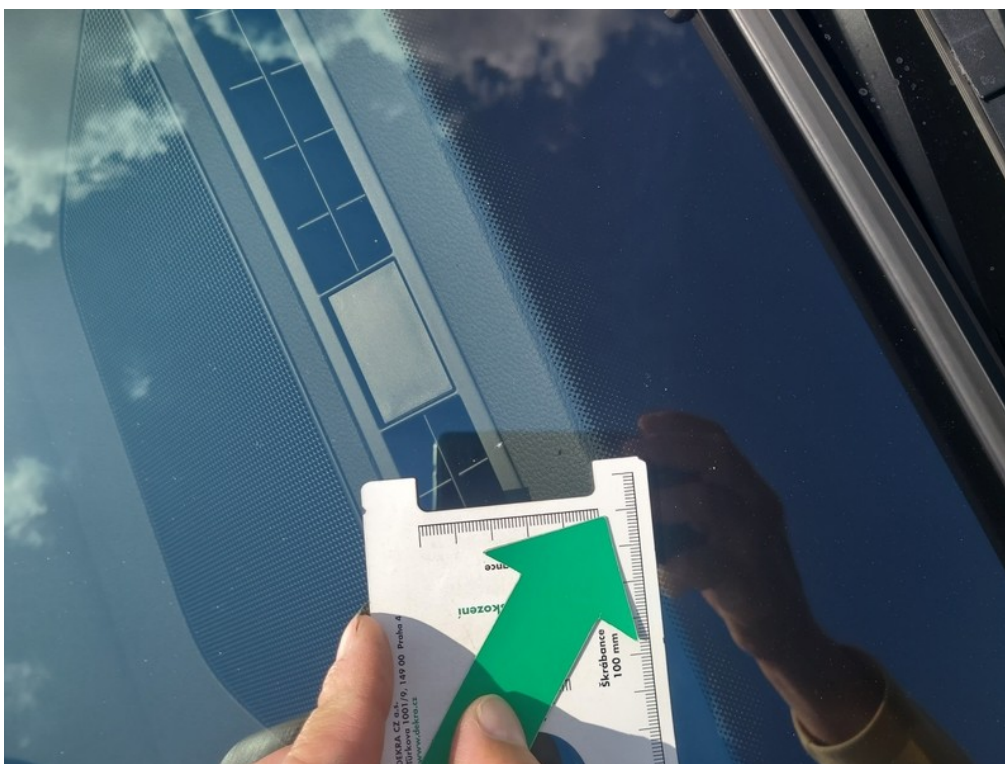
Poškození od odletujícího kamení

**1 Čelní sklo - Poškození od odletujícího kamení**  
Umístění: Exteriér (vnější prostor)

Viz popis k poškození č. 1

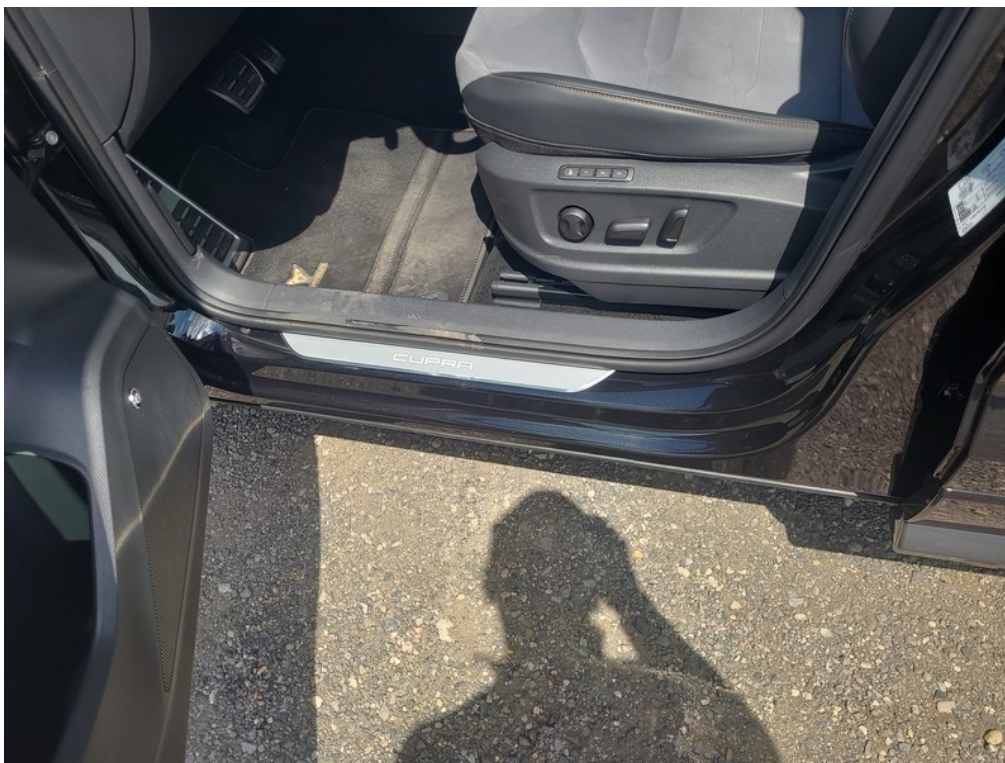
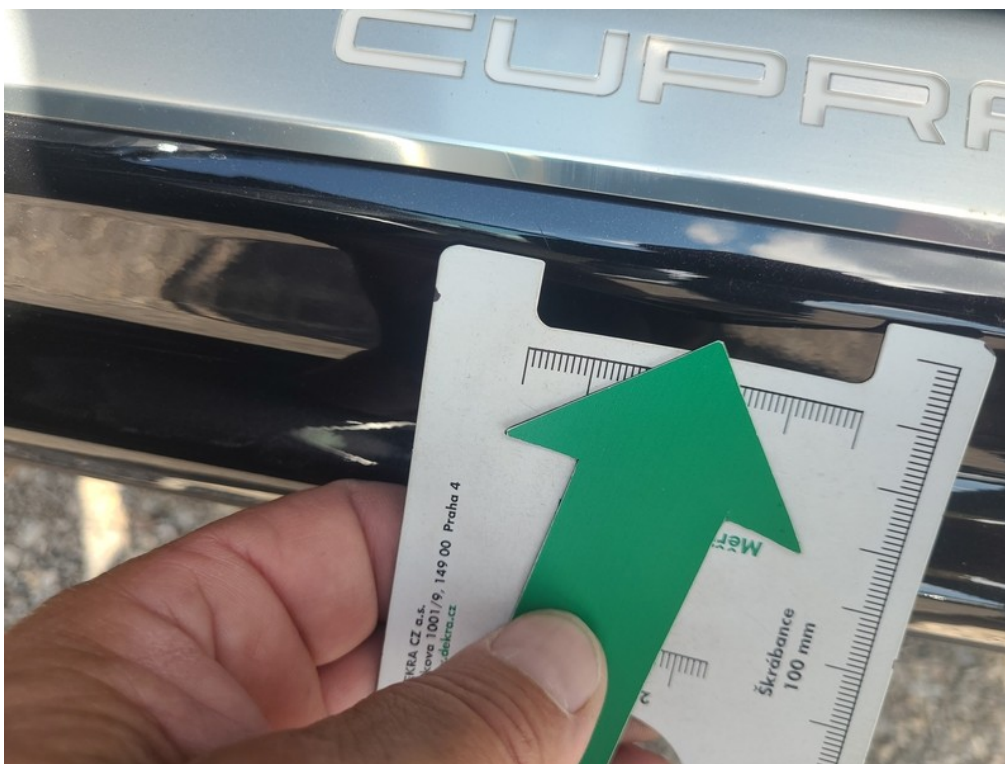
**2 Práh levý - Škrábance**  
Umístění:

Viz popis k poškození č. 2

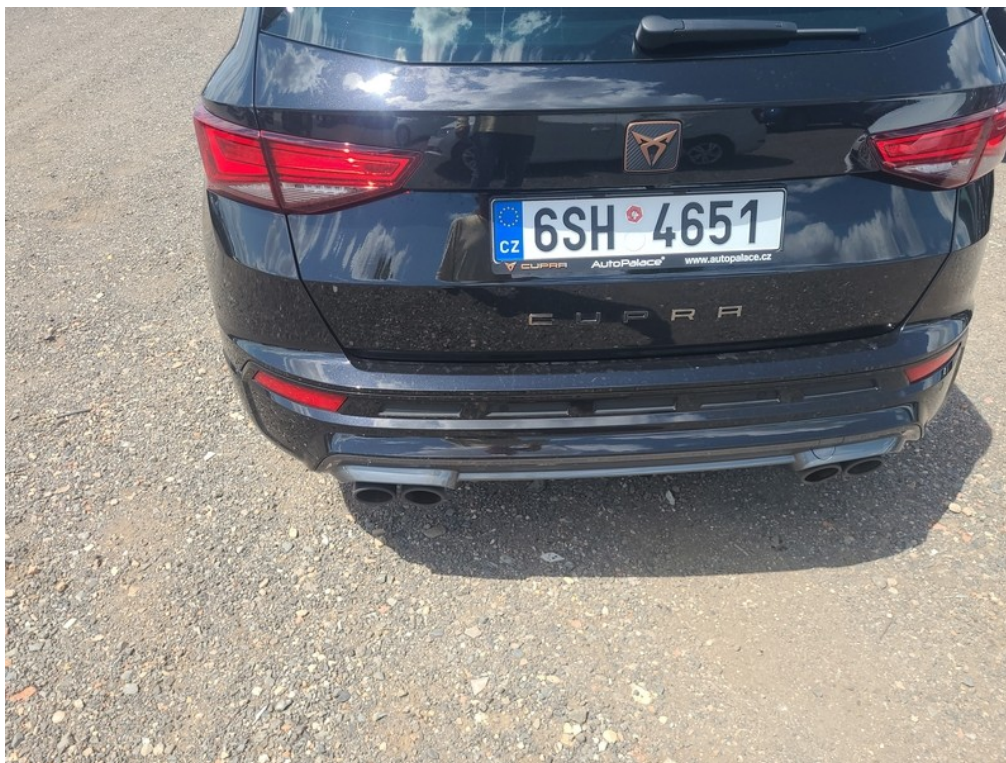
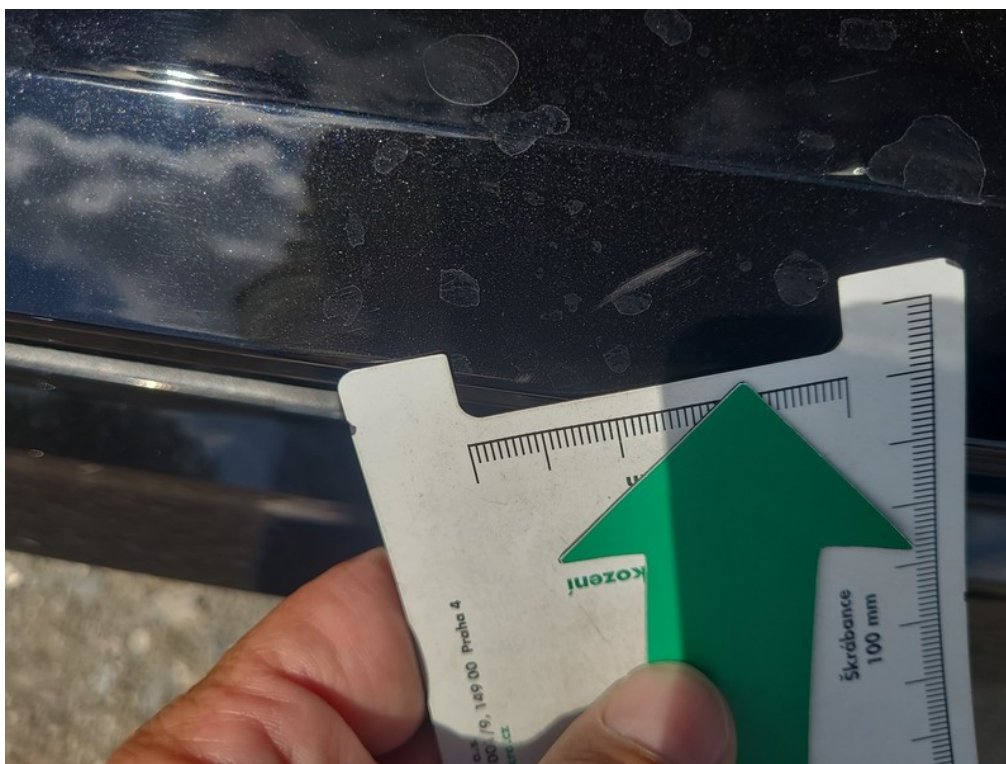
### 3 Zadní nárazník - Škrábance

Viz popis k poškození č. 3

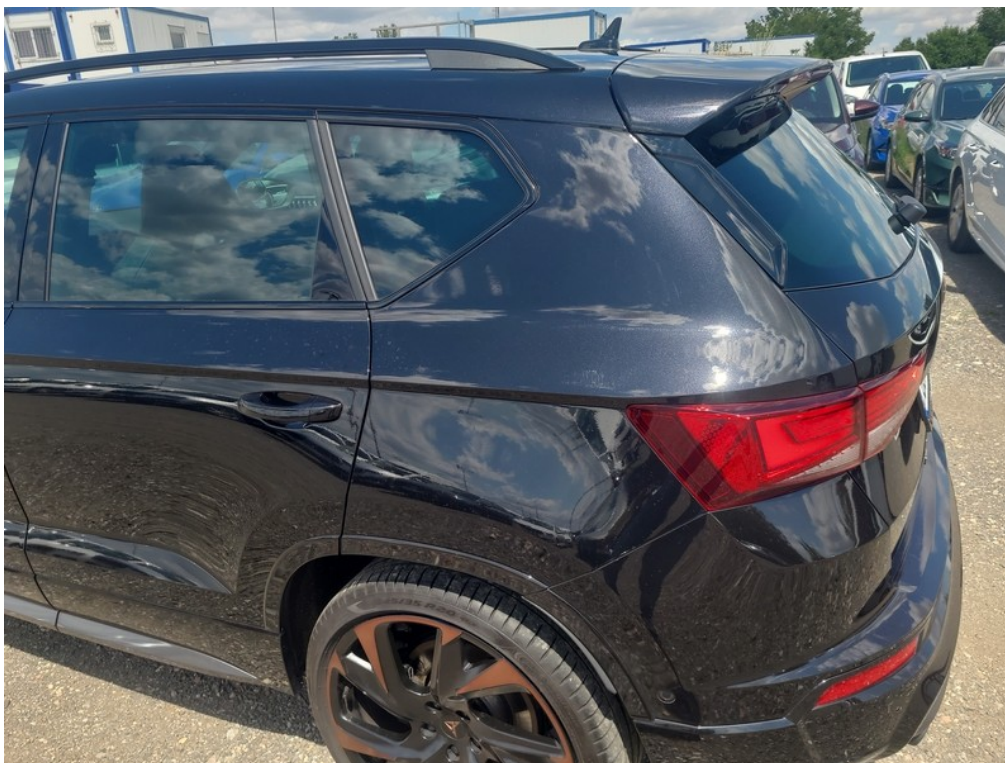
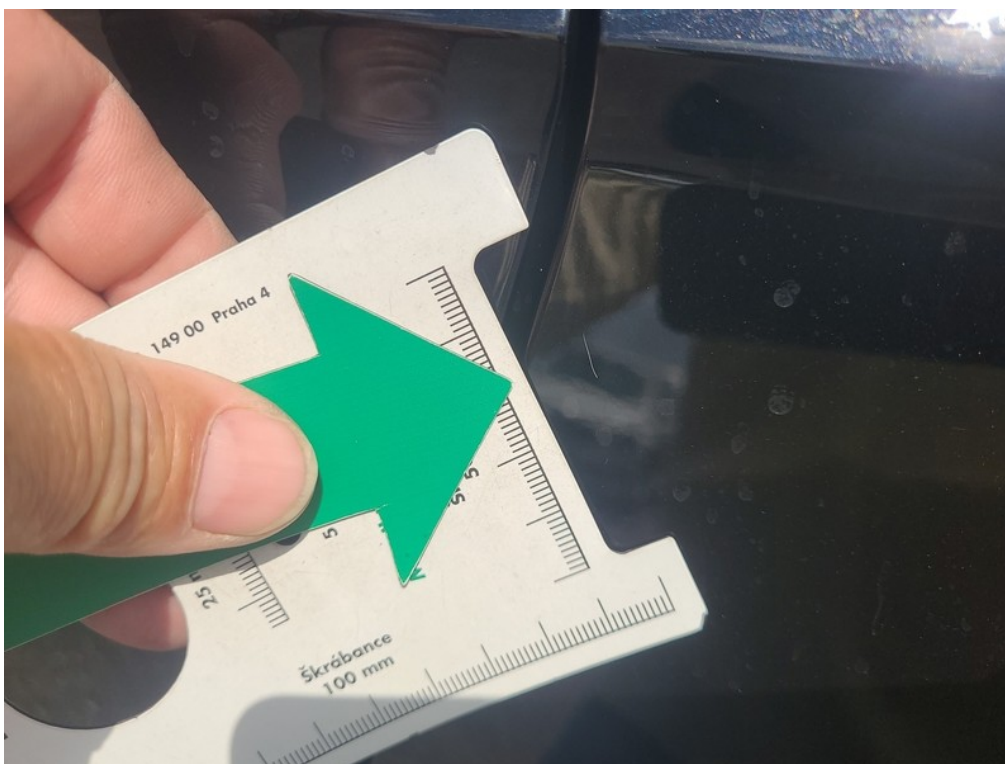
**4 Bočnice zadní levá - Škrábance**  
Umístění:

Viz popis k poškození č. 4

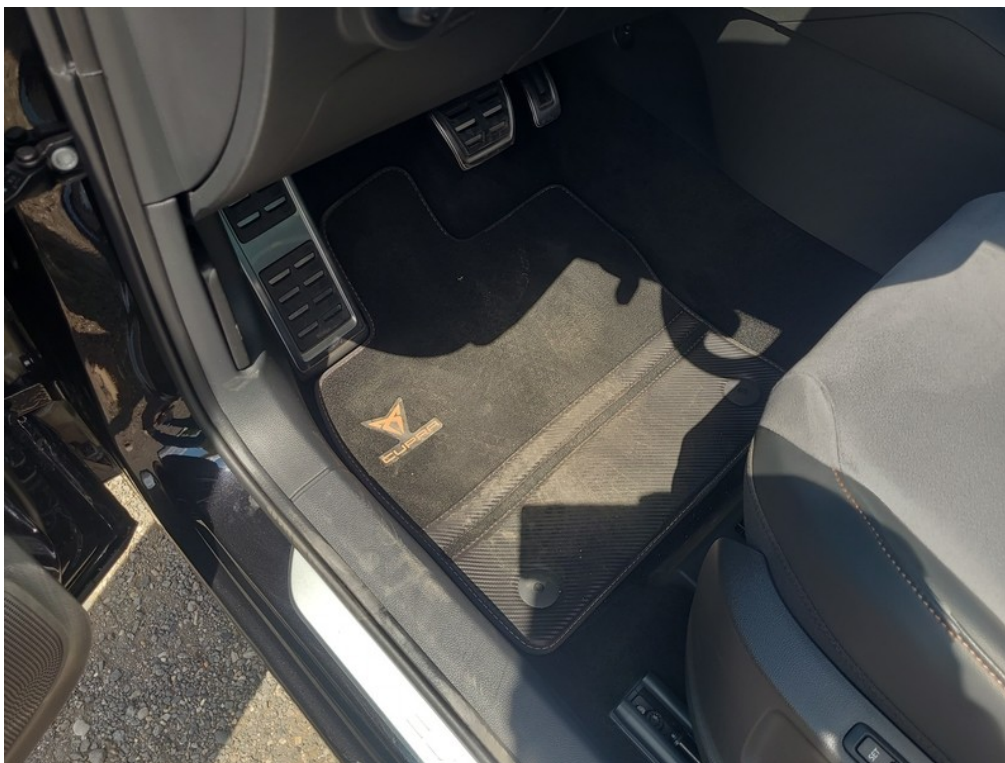
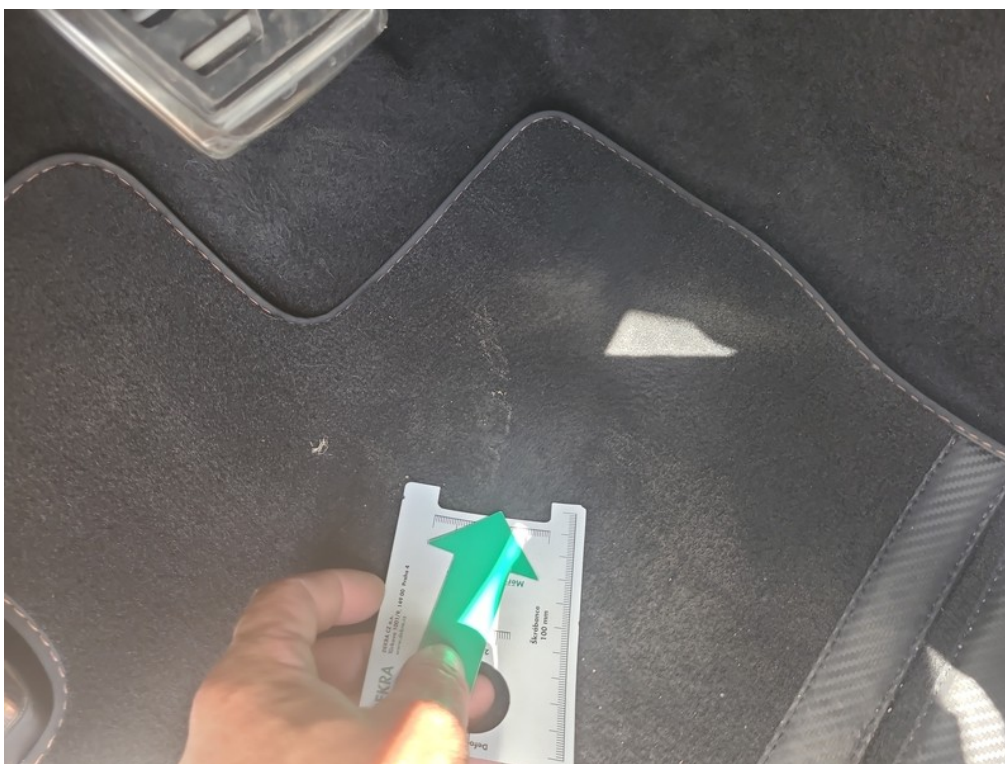
**5** Přídavný koberec LP - Opatření  
Umístění: Interiér (vnitřní prostor)

Viz popis k poškození č. 5

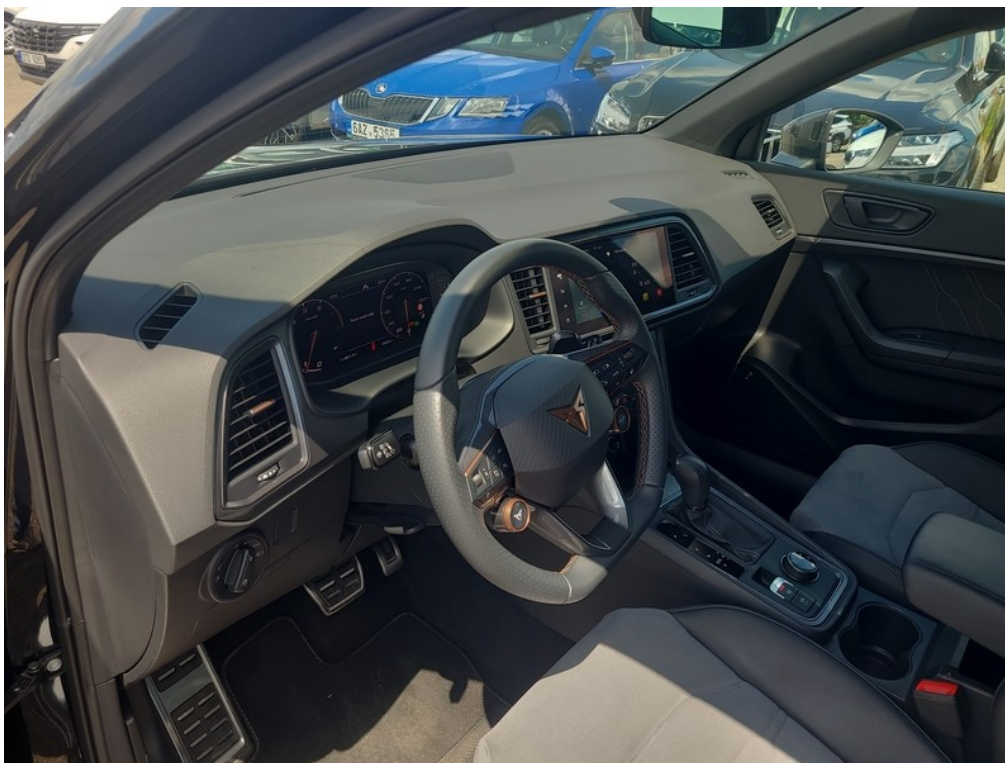
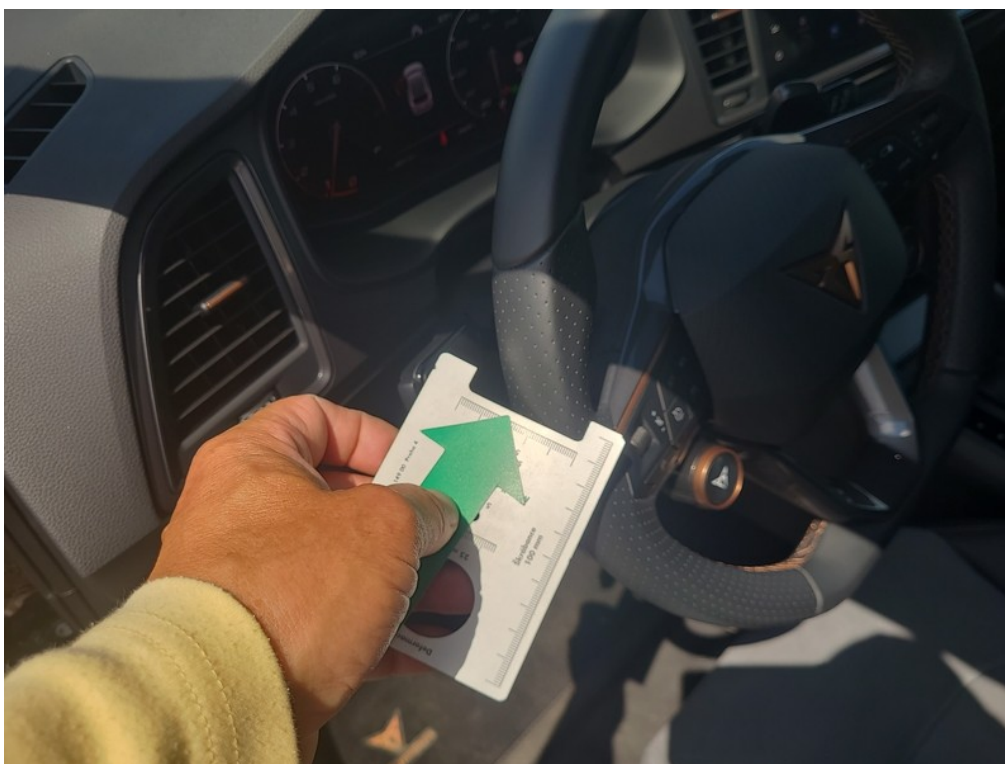
**6 Volant - Opotřebení**  
Umístění:

Viz popis k poškození č. 6

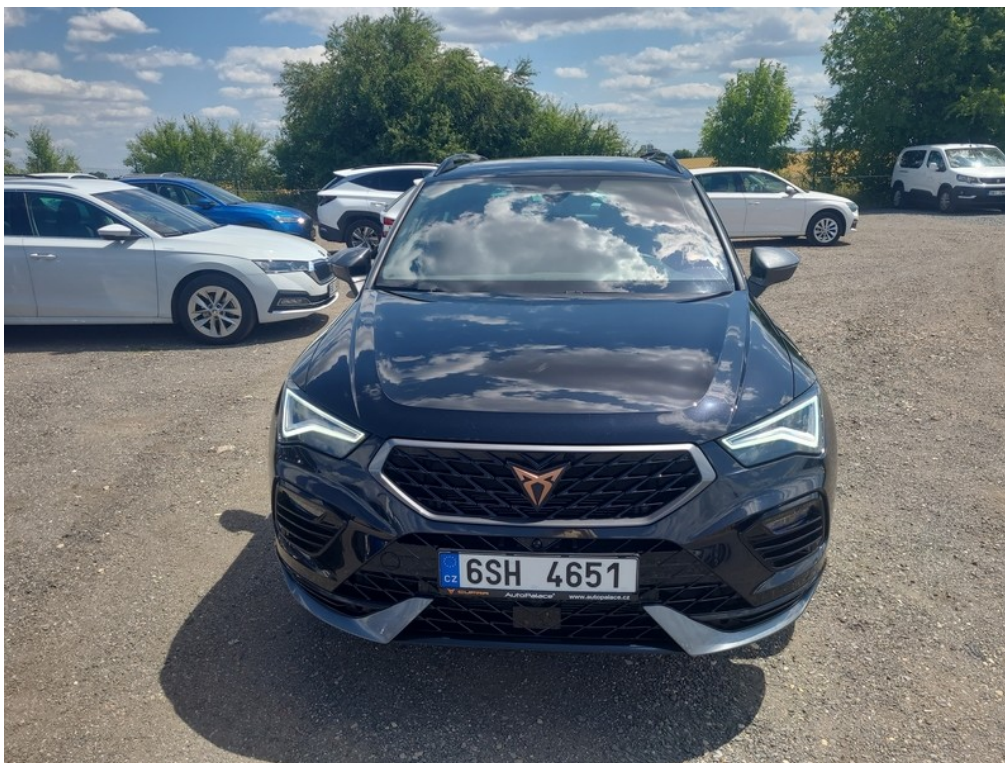
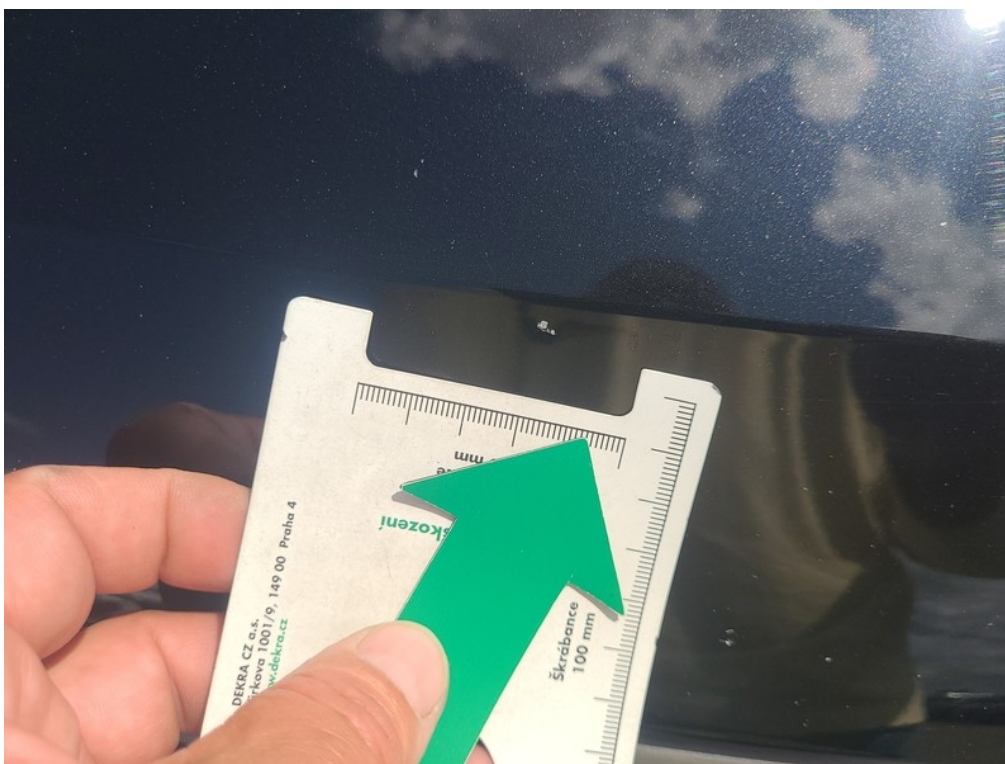
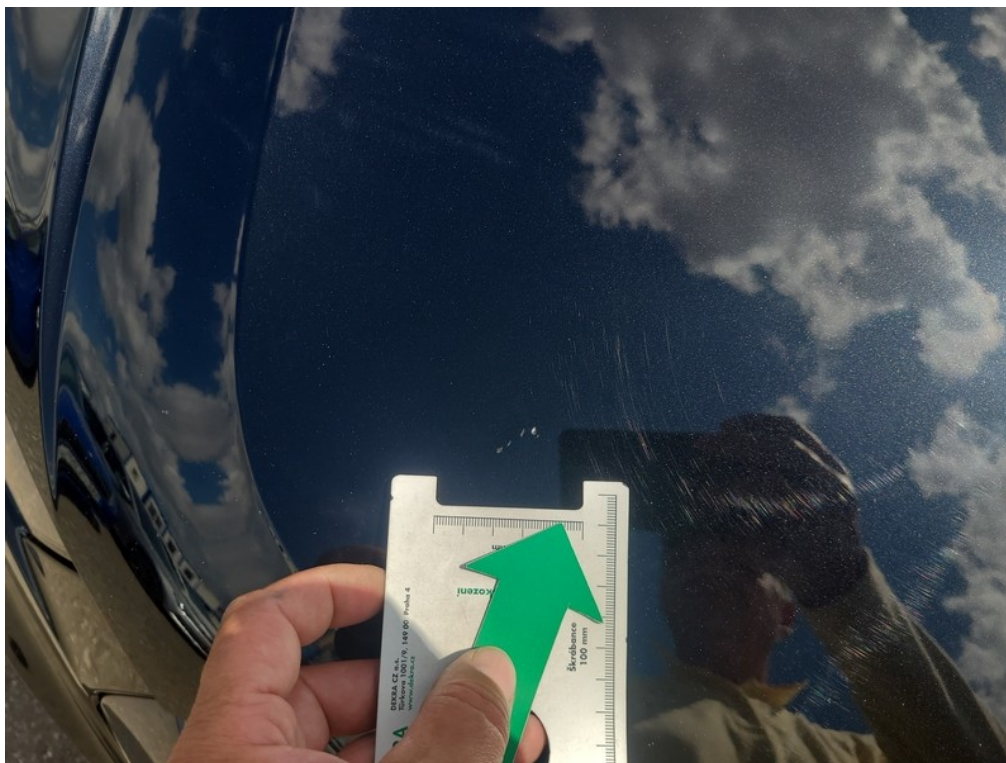
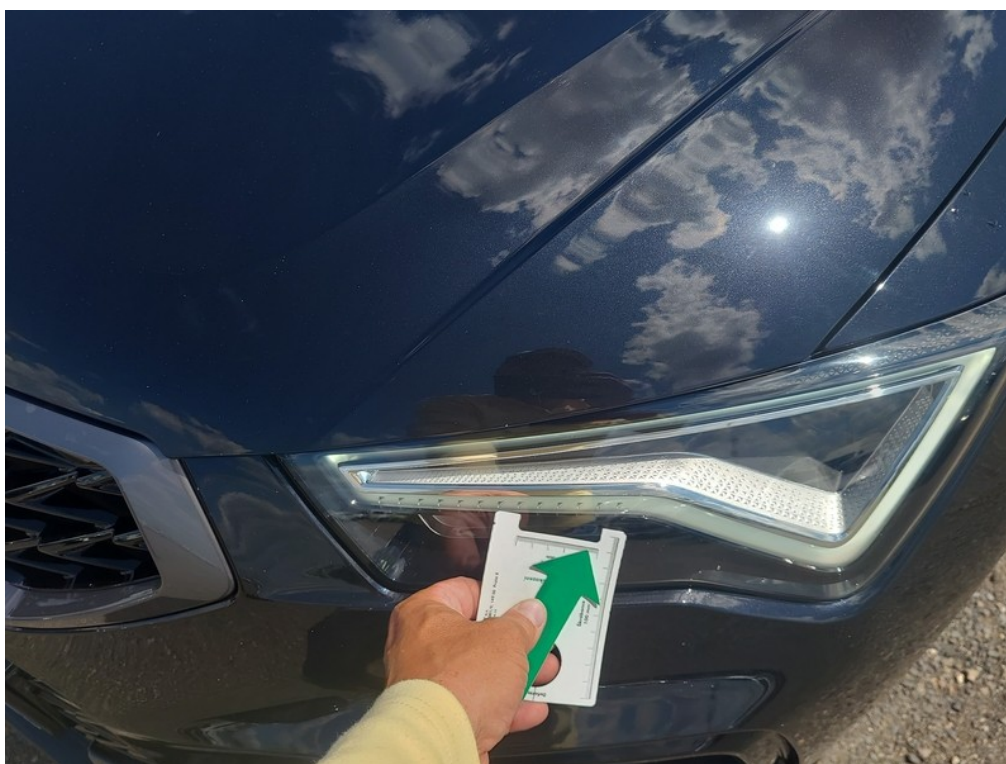
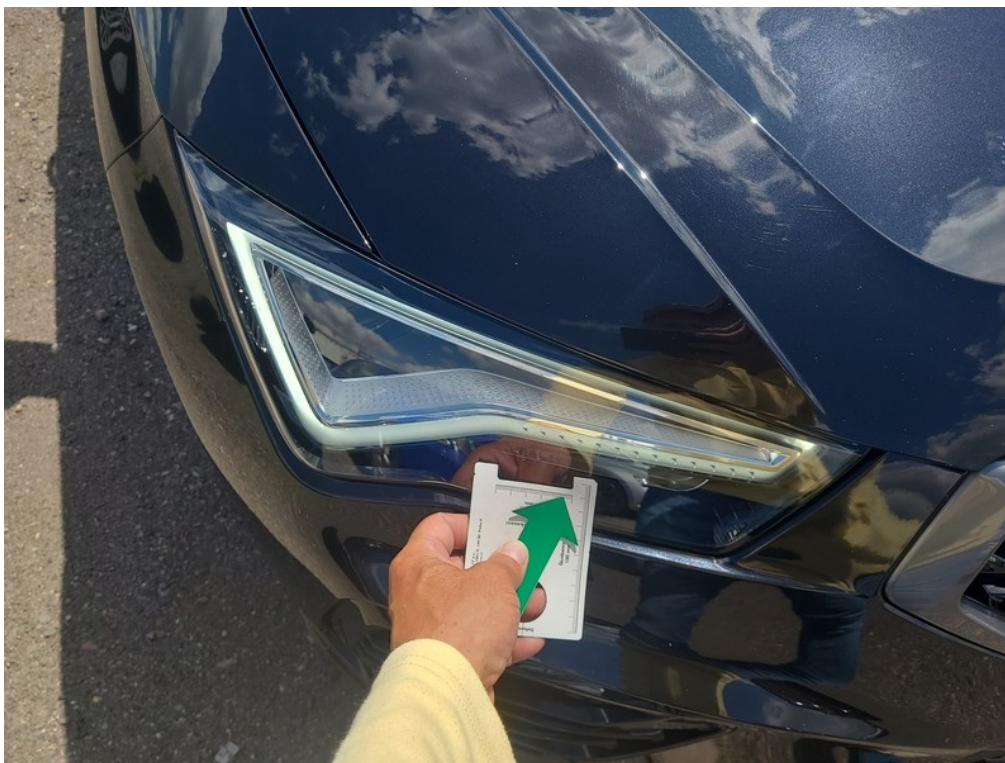
**7 Přední část vozidla - Poškození od odletujícího kamení**  
Umístění: Ostatní

Viz popis k poškození č. 7

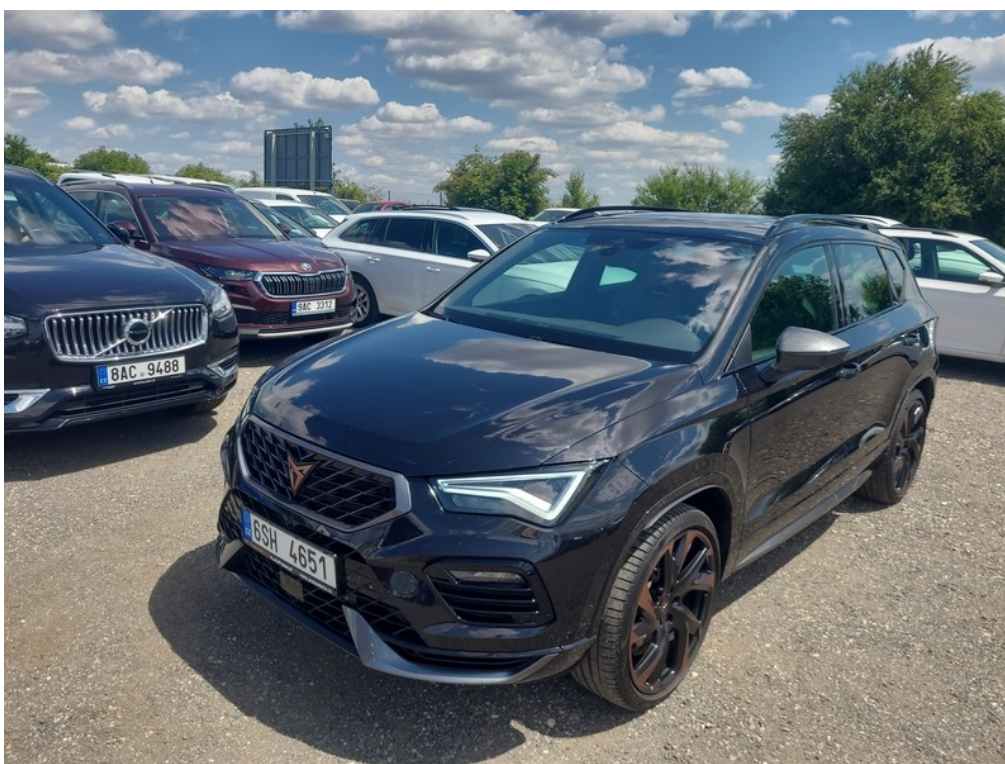
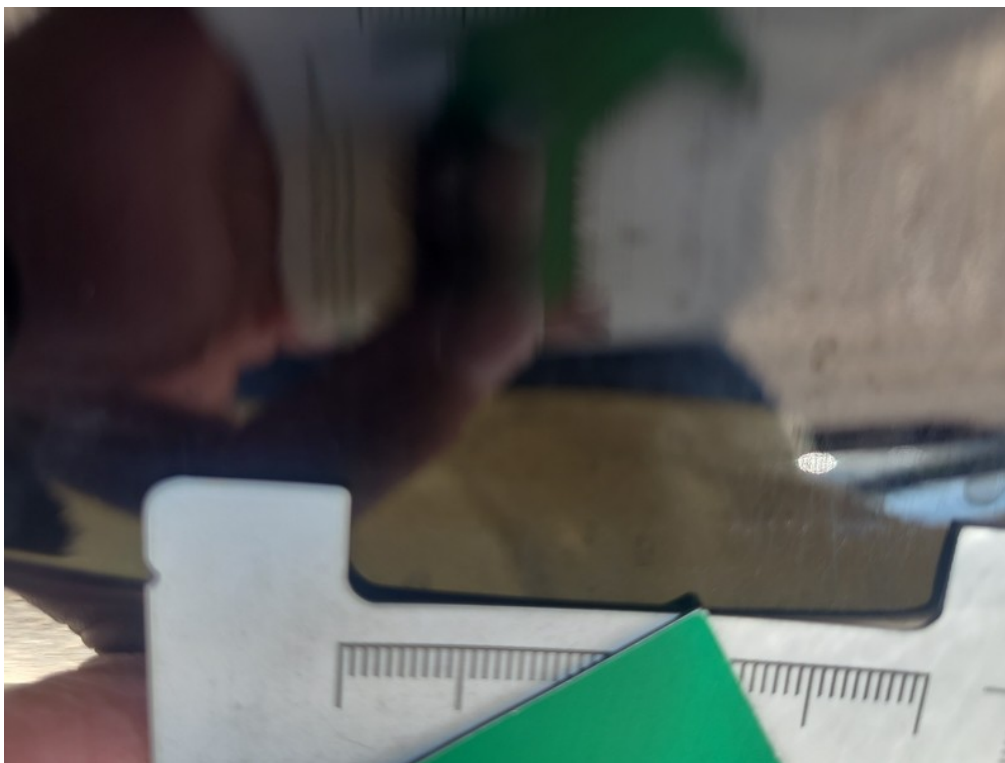
8 Celková plocha karoserie - Škrábance  
Umístění: Ostatní

Viz popis k poškození č. 8

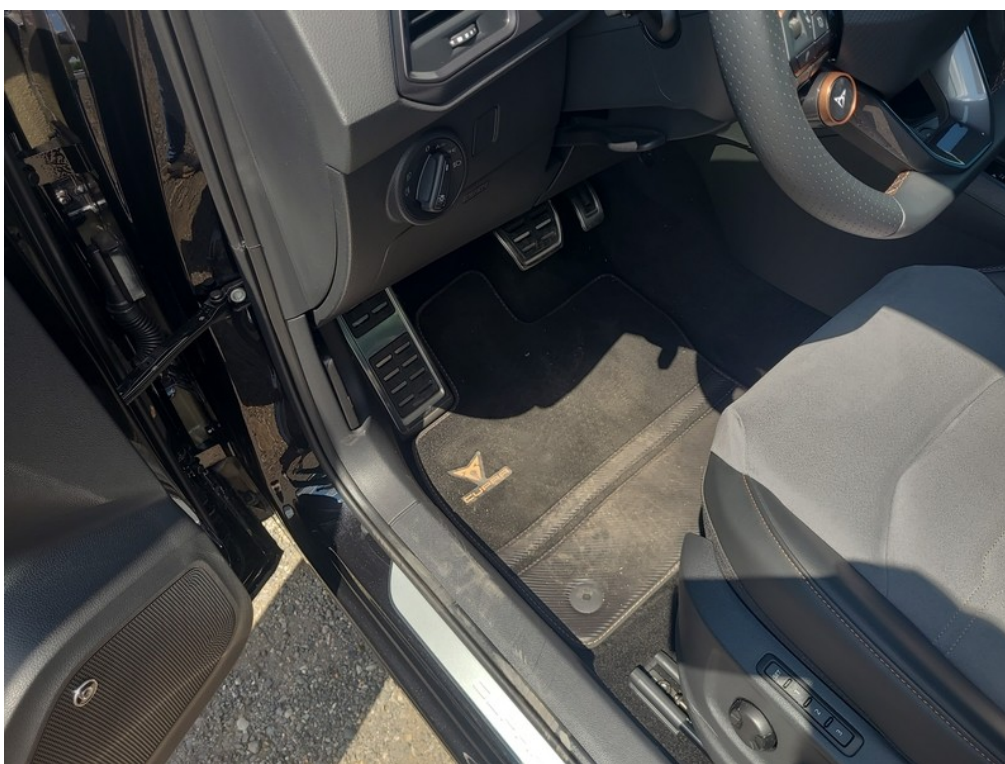
**9 Interiér - Znečištěno**  
Umístění:
