**DEKRA Slovensko s.r.o.**  
Panónska cesta 47  
851 04 Bratislava

**ARVAL SLOVAKIA, s.r.o.**  
Pribinova 19  
811 09 Bratislava

## ÚDAJE O PROHLÍDCE

| RZ: | <b>BL547TI</b> | VIN: | VSSZZZ5FZJR176641 |

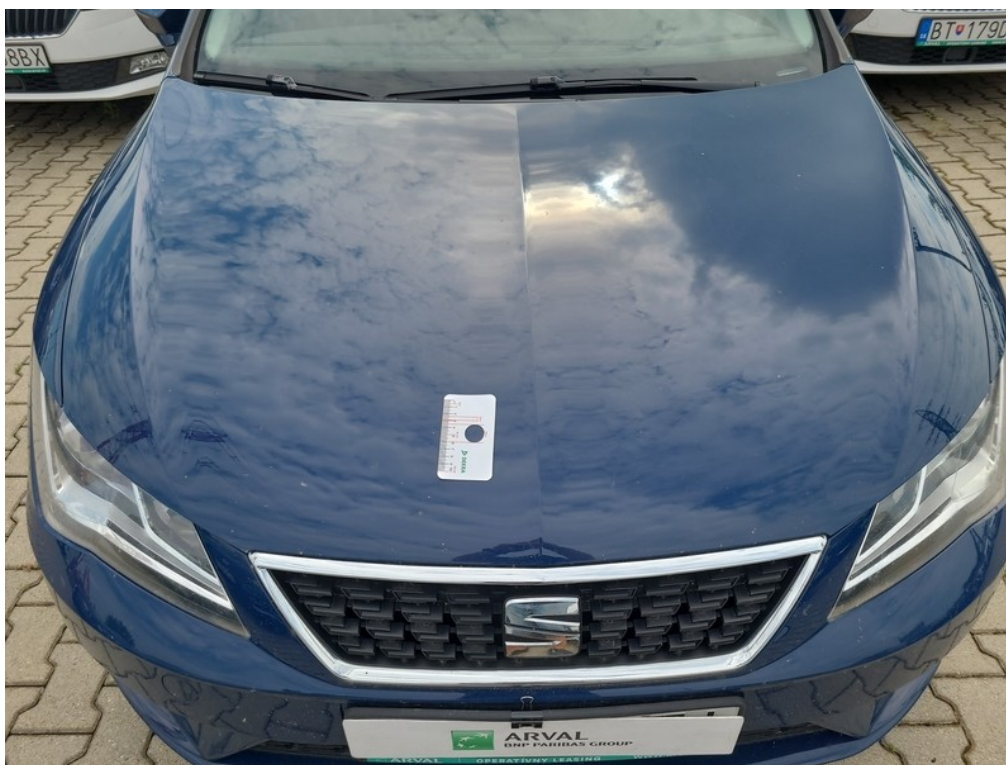
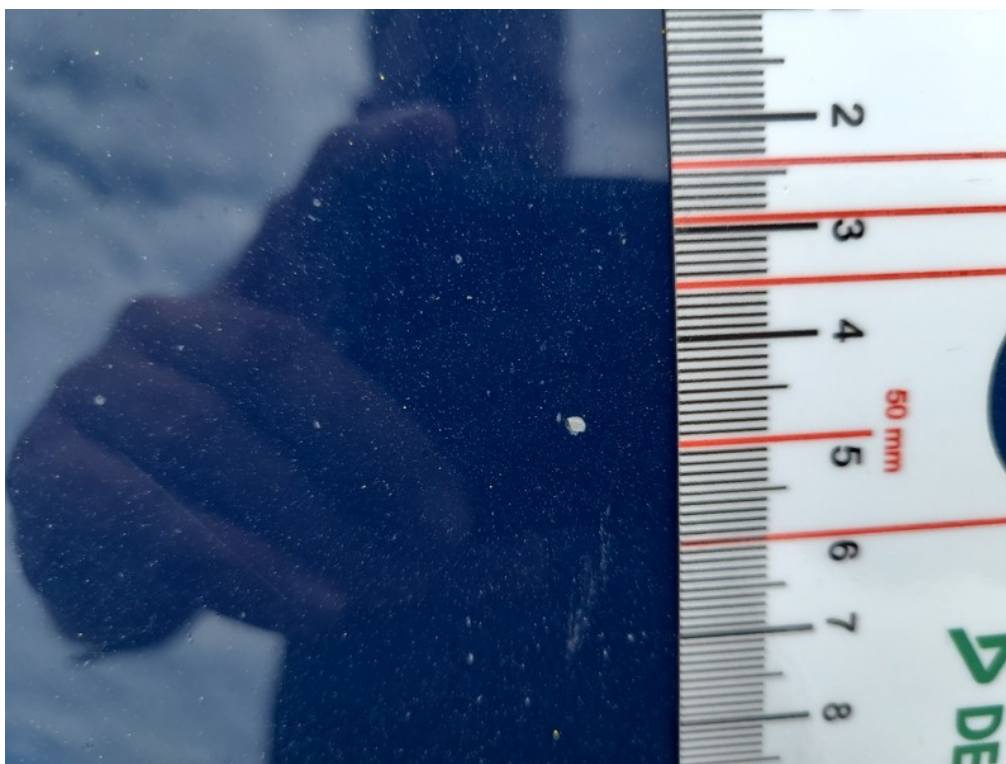
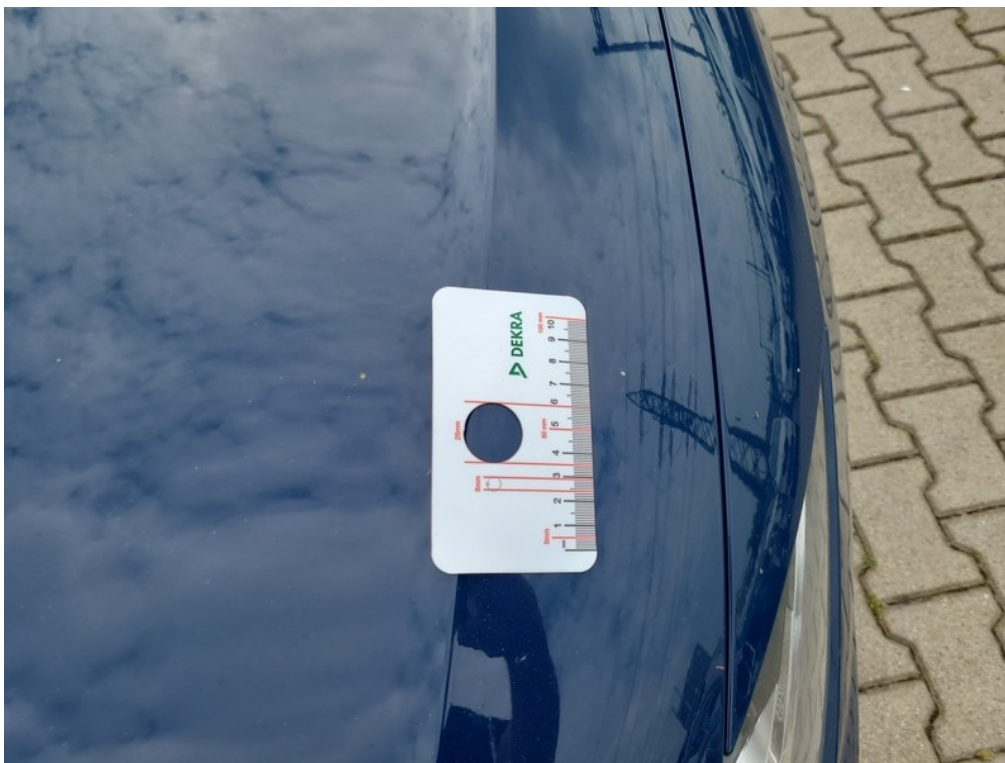
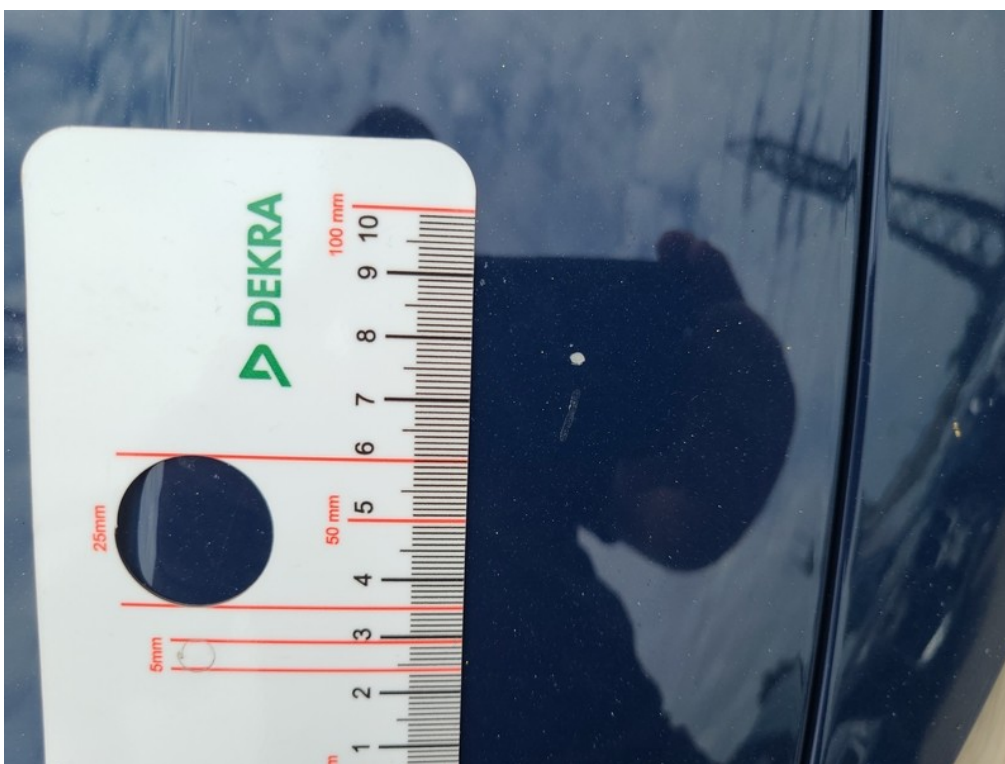
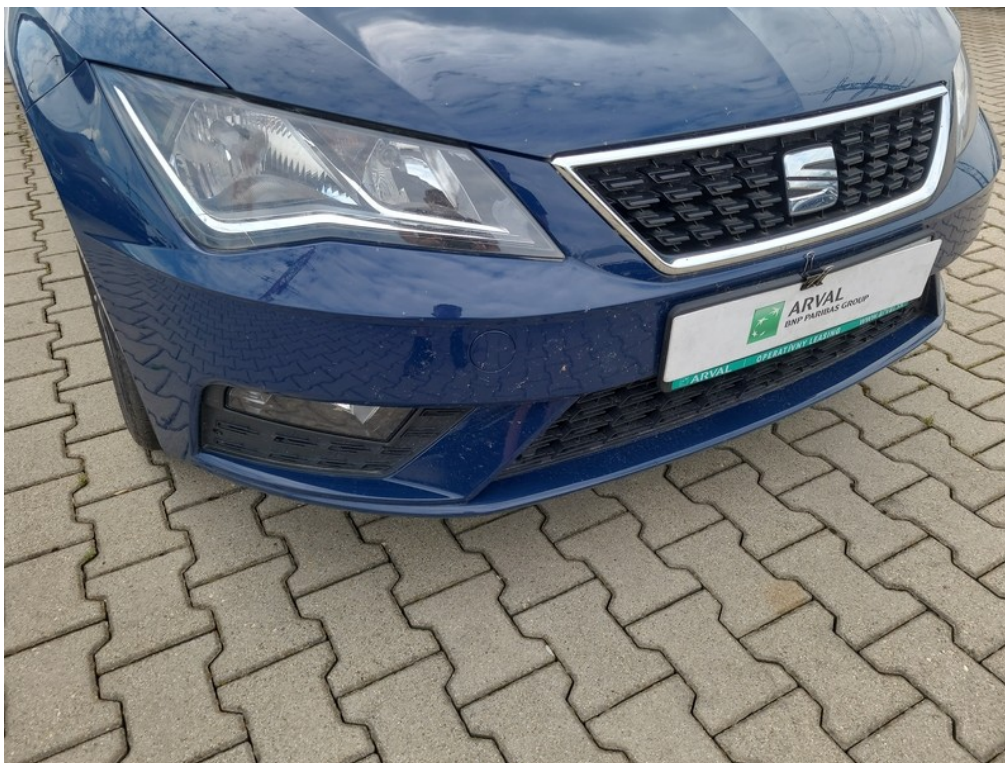
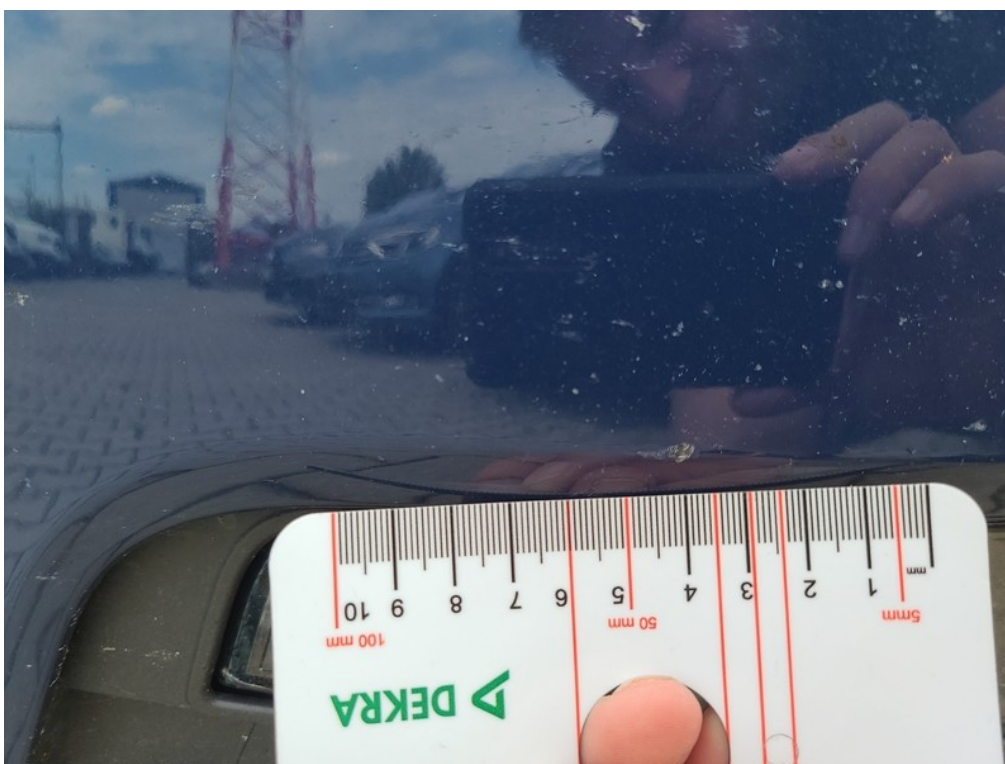
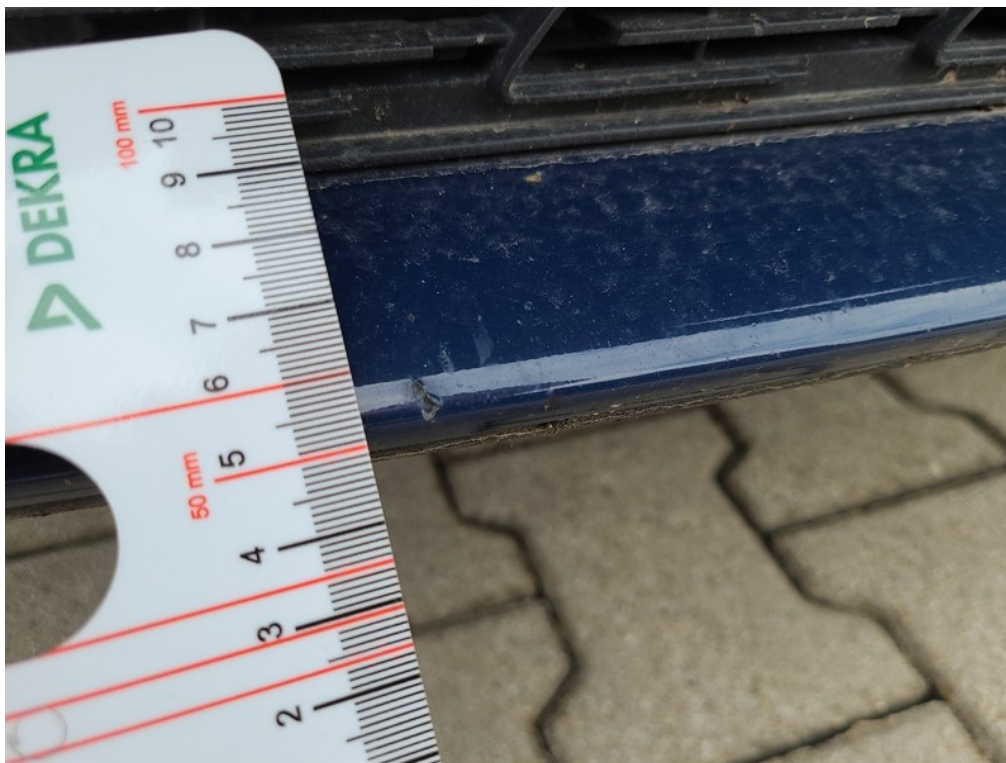
| P.č. | Poškozený díl | Druh poškození |
|---|---|---|
| 1 | Víko motoru | Poškození od odletujícího kamení |

**1 Víko motoru - Poškození od odletujícího kamení**  
Umístění: Exteriér (vnější prostor)

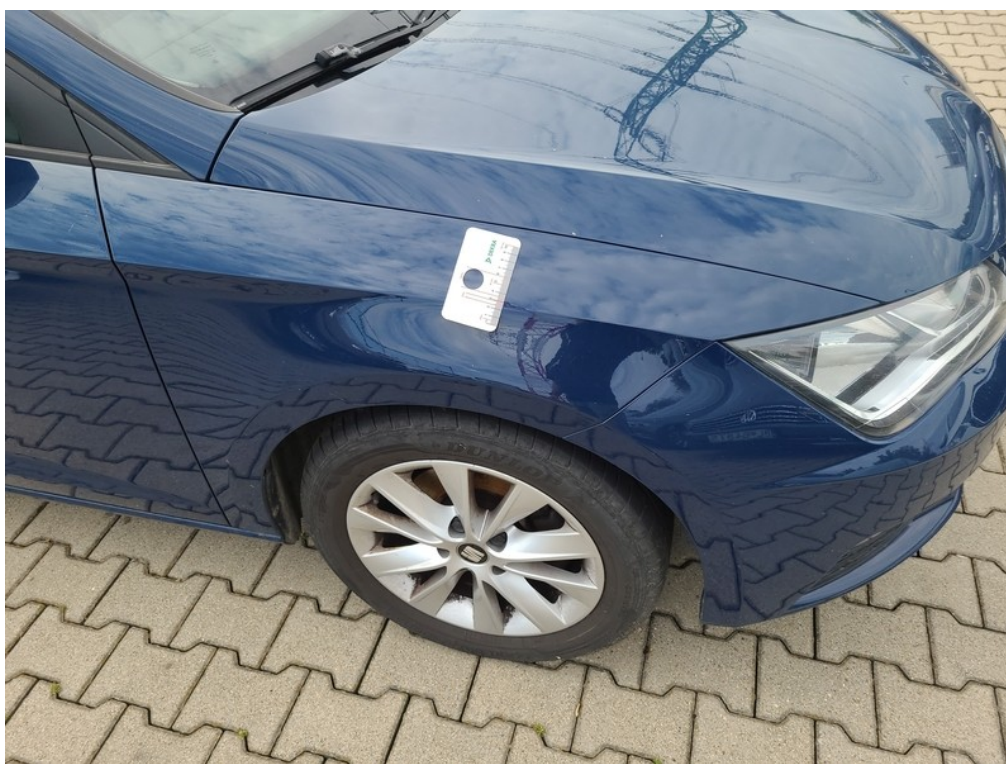
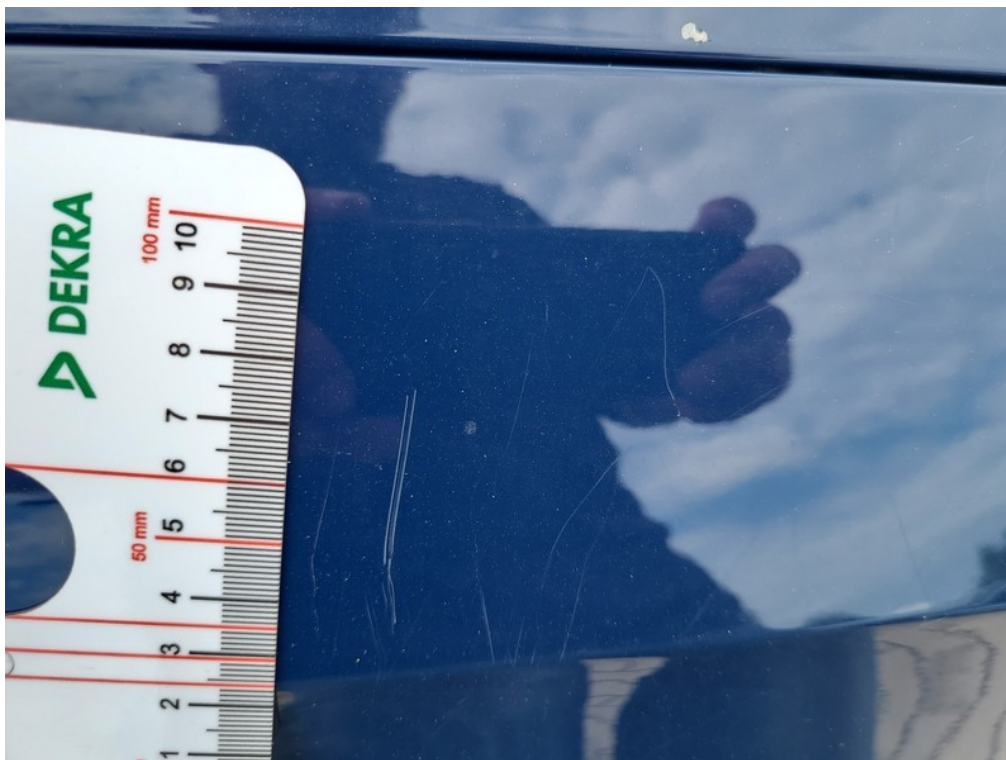
| P.č. | Poškozený díl | Druh poškození |
|---|---|---|
| 2 | Blatník přední pravý | Škrábance |

**2** **Blatník přední pravý - Škrábance**  
Umístění:

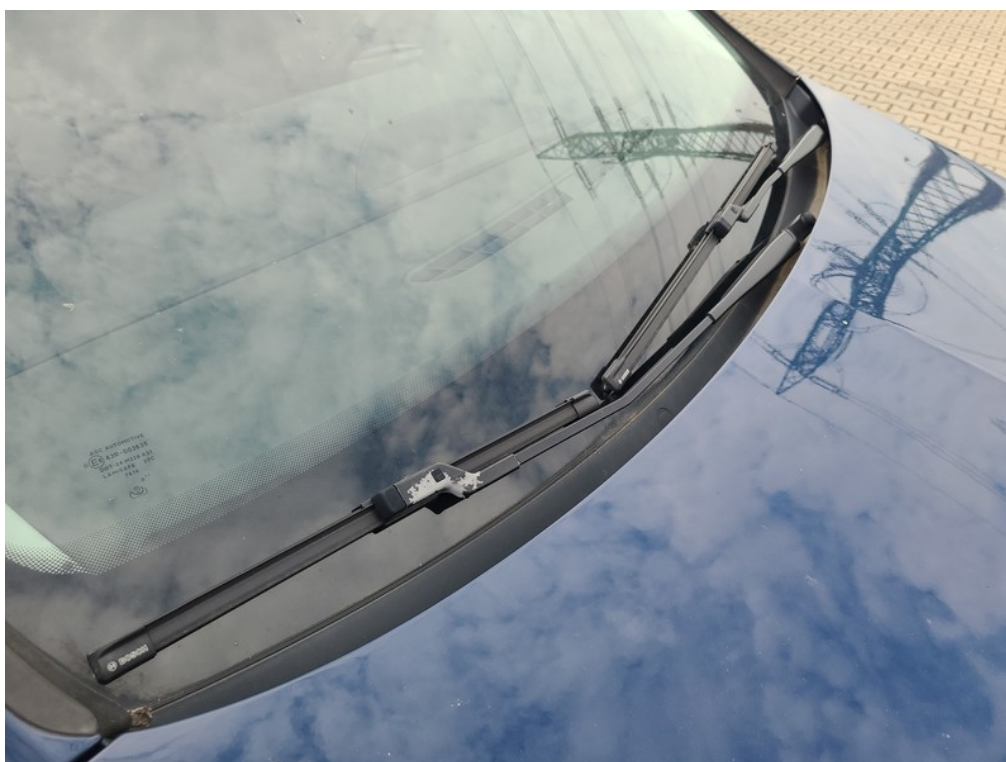
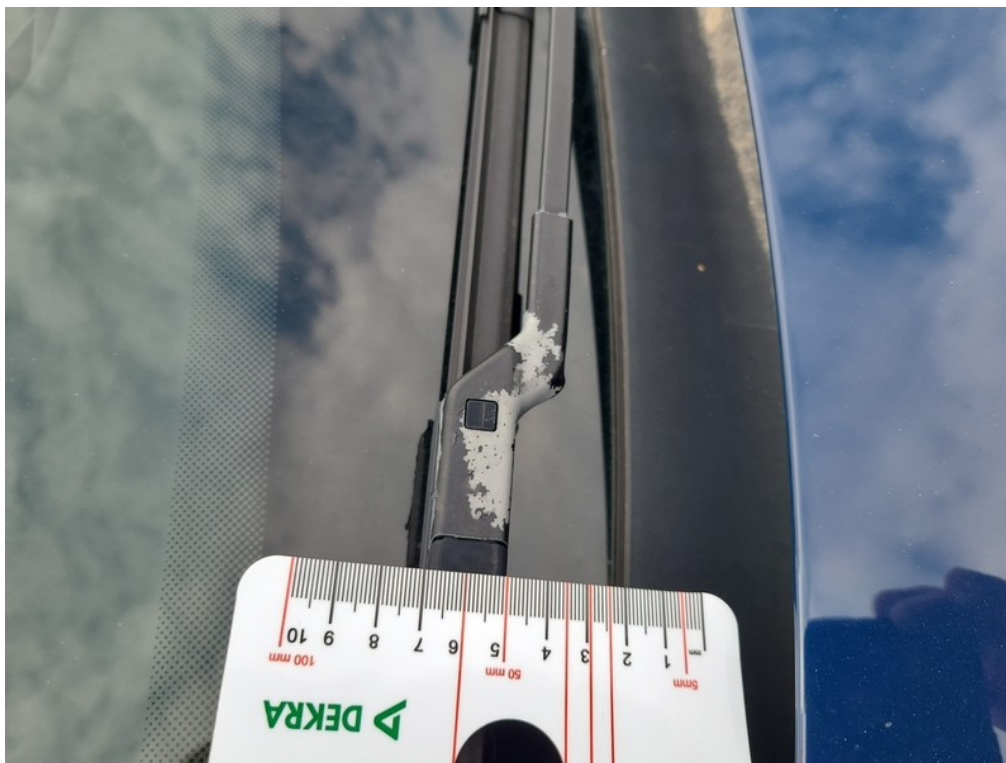
| P.č. | Poškozený díl | Druh poškození |
|---|---|---|
| 3 | Stěrač čelního skla pravý | Opotřebení |

**3 Stěrač čelního skla pravý - Opotřebení**  
Umístění: Exteriér (vnější prostor)

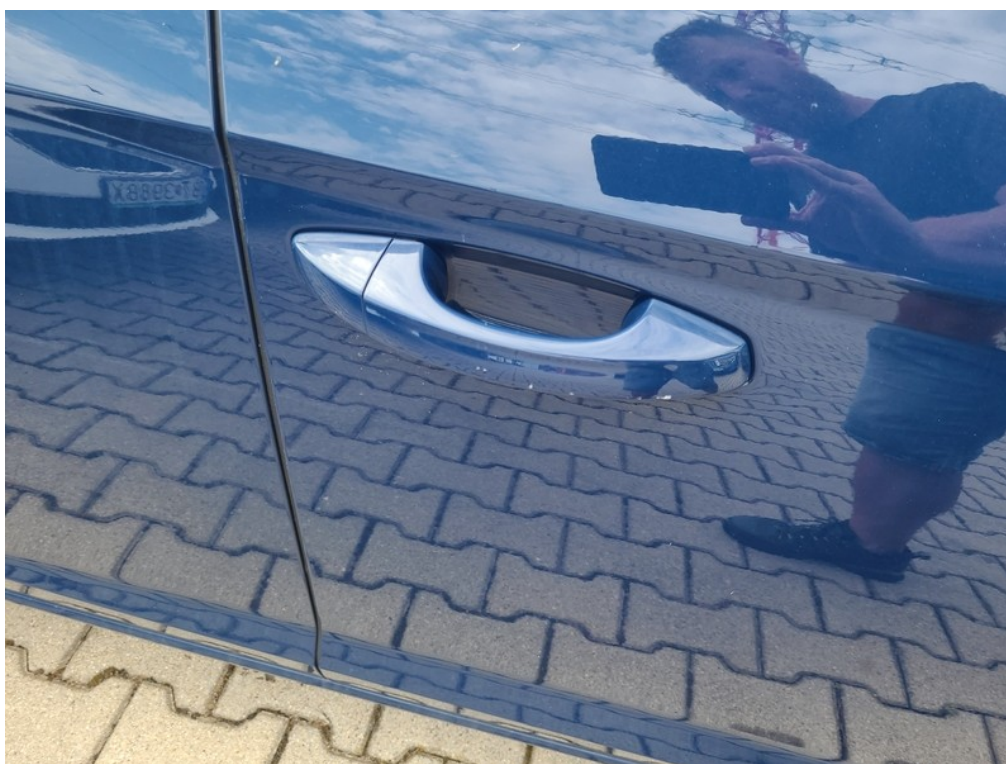
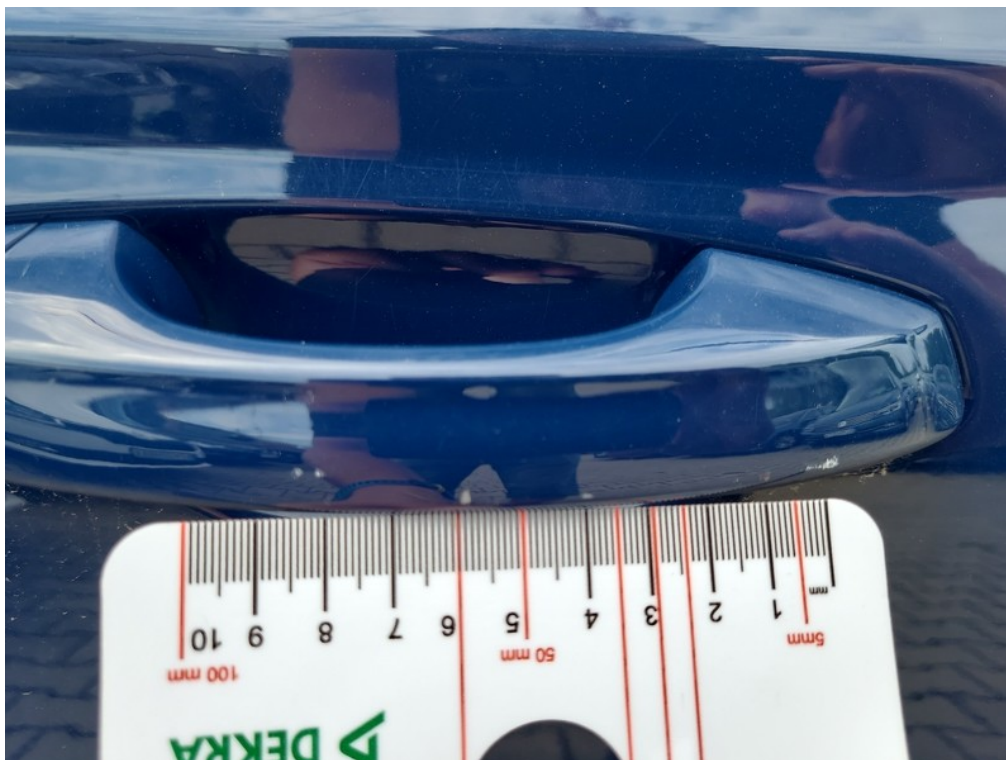
| P.č. | Poškozený díl | Druh poškození |
|---|---|---|
| 4 | Madlo kliky PP dveří | Škrábance |

**4 Madlo kliky PP dveří - Škrábance**  
Umístění: Exteriér (vnější prostor)

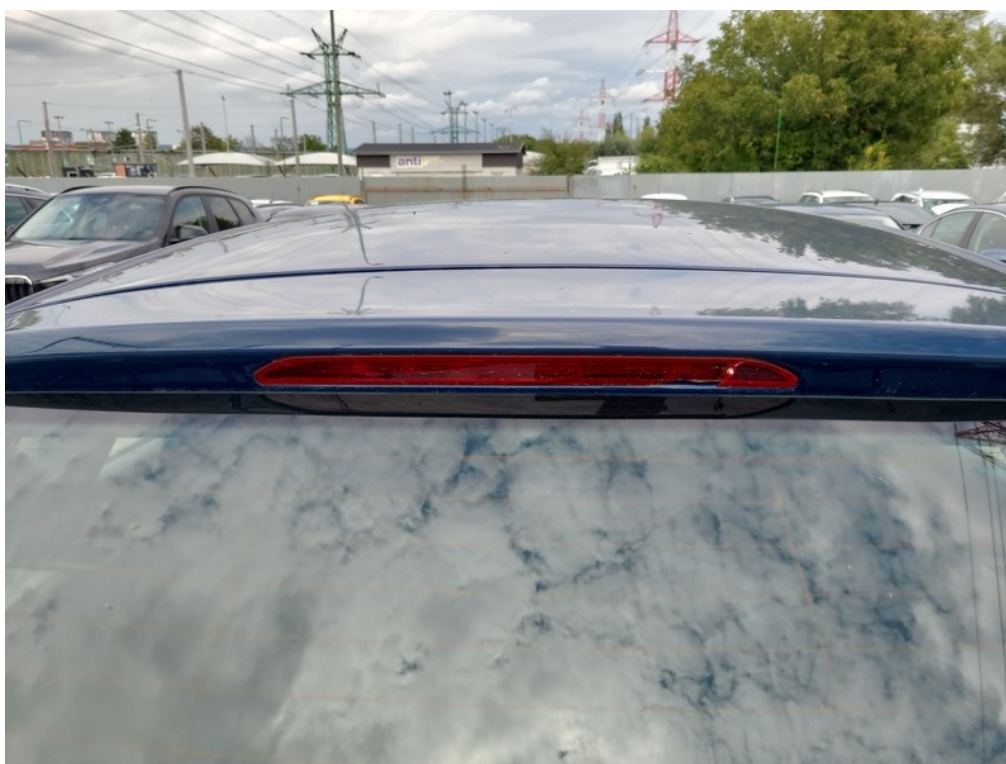
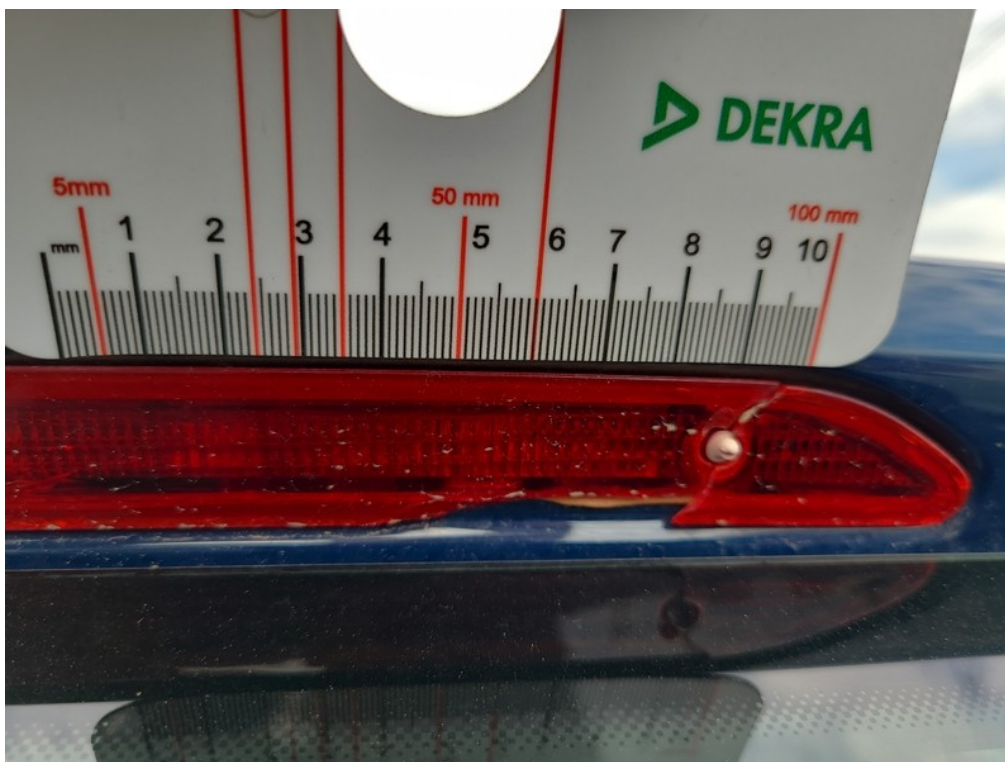
| P.č. | Poškozený díl | Druh poškození |
|---|---|---|
| 5 | Brzdové světlo střední | Prasklina |

**5 Brzdové světlo střední - Prasklina**  
Umístění: Exteriér (vnější prostor)

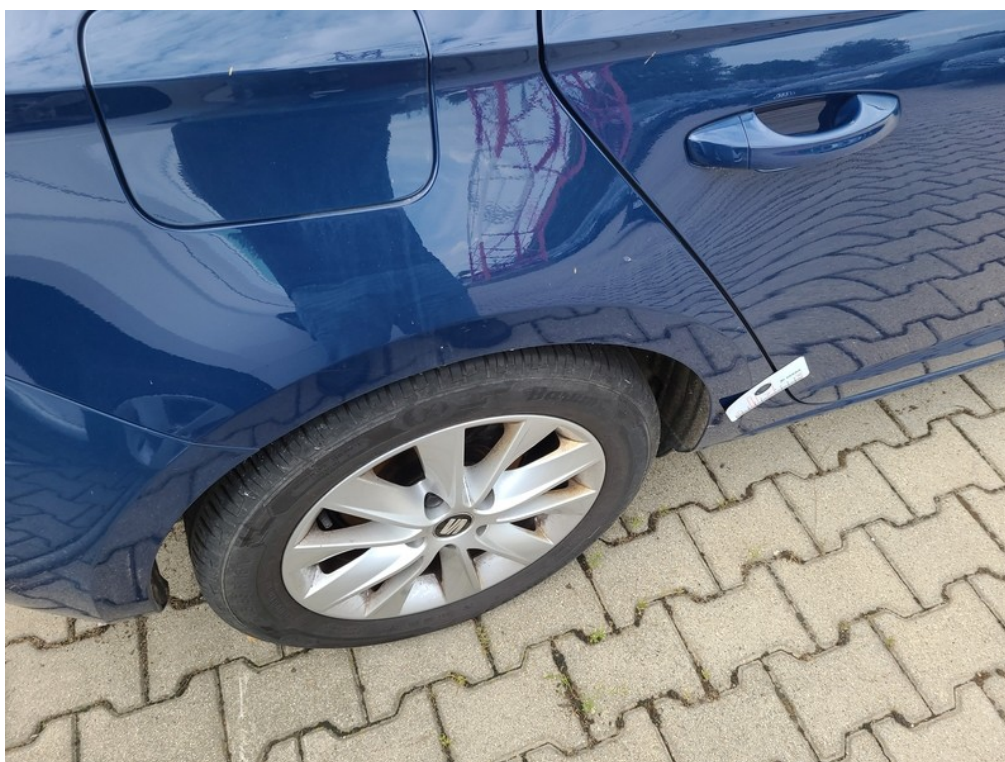
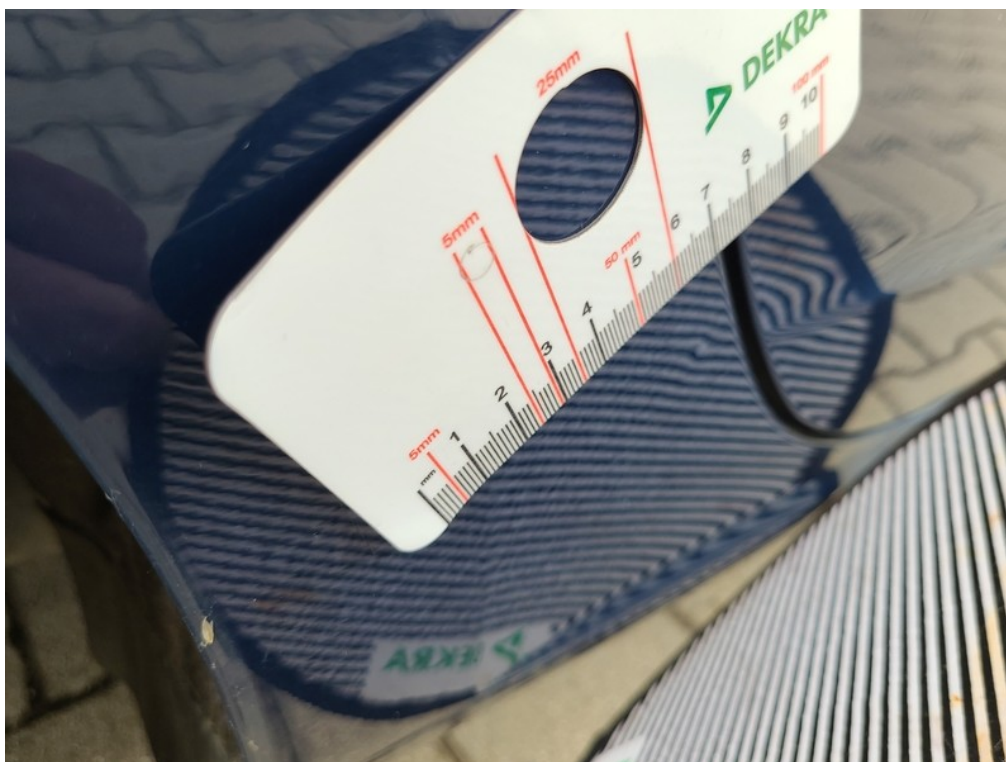
| P.č. | Poškozený díl | Druh poškození |
|---|---|---|
| 6 | Bočnice zadní pravá | Deformace |

**Bočnice zadní pravá - Deformace**

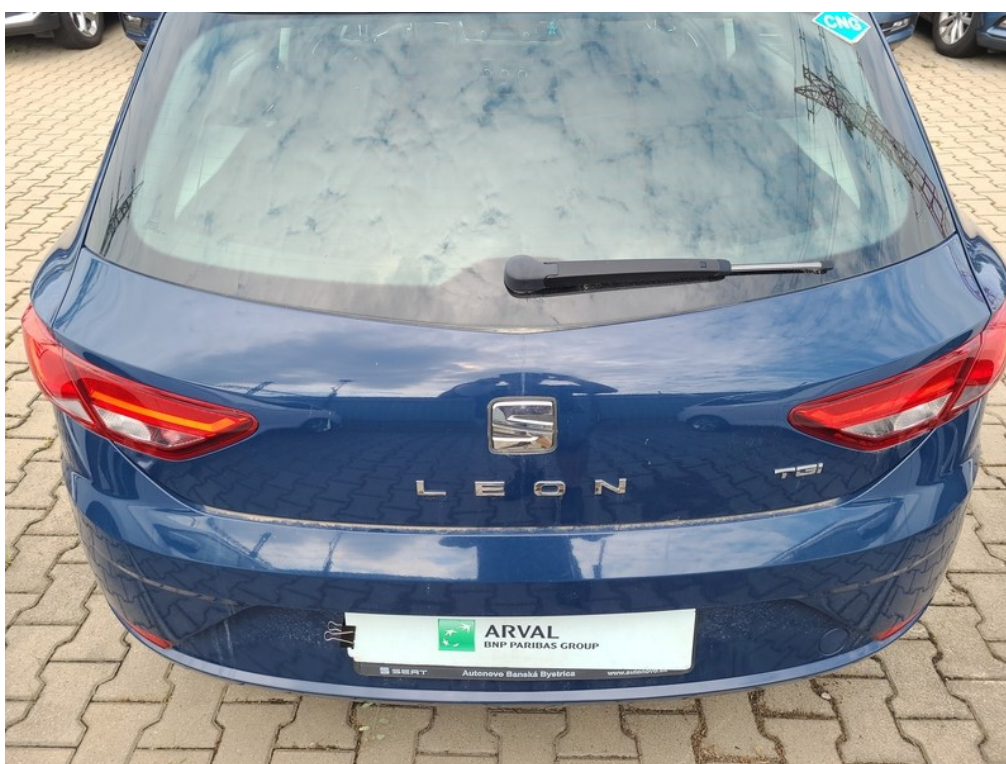
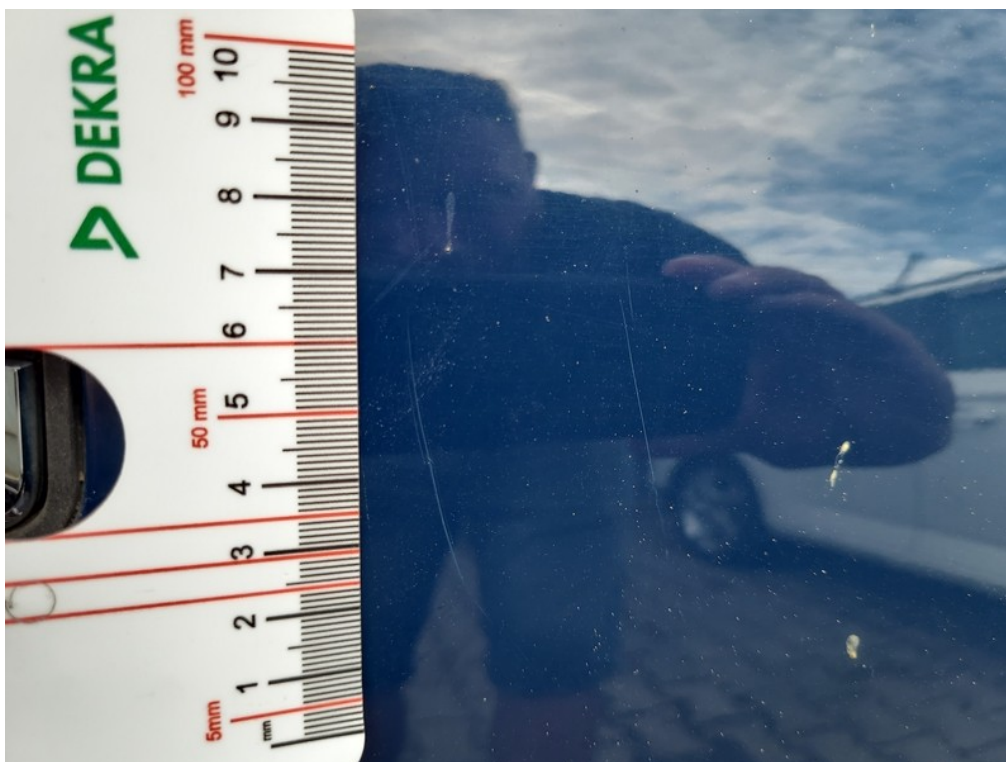
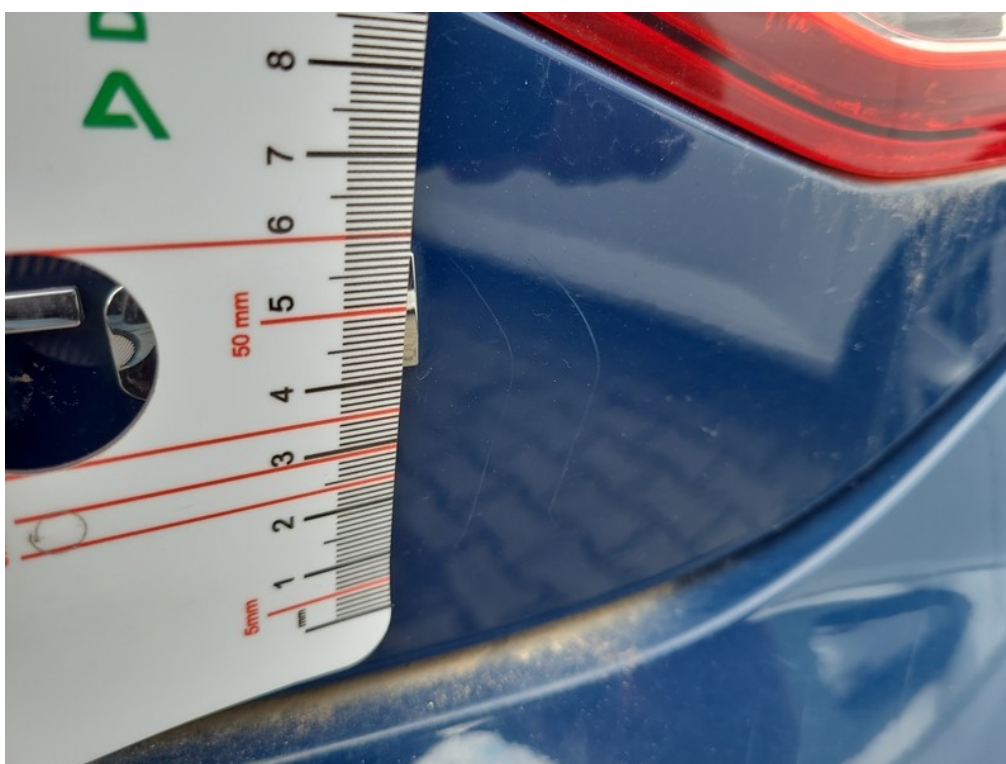
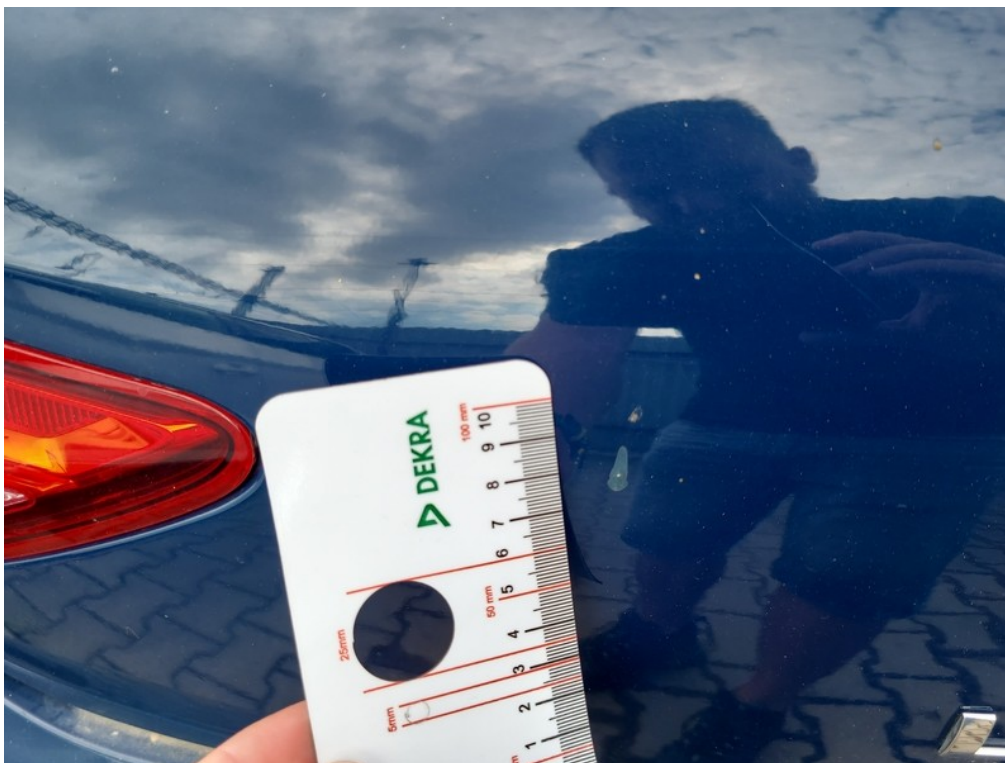
| P.č. | Poškozený díl | Druh poškození |
|---|---|---|
| 7 | Víko zavazadlového prostoru | Škrábance |

**7 Víko zavazadlového prostoru - Škrábance**  
Umístění: Exteriér (vnější prostor)

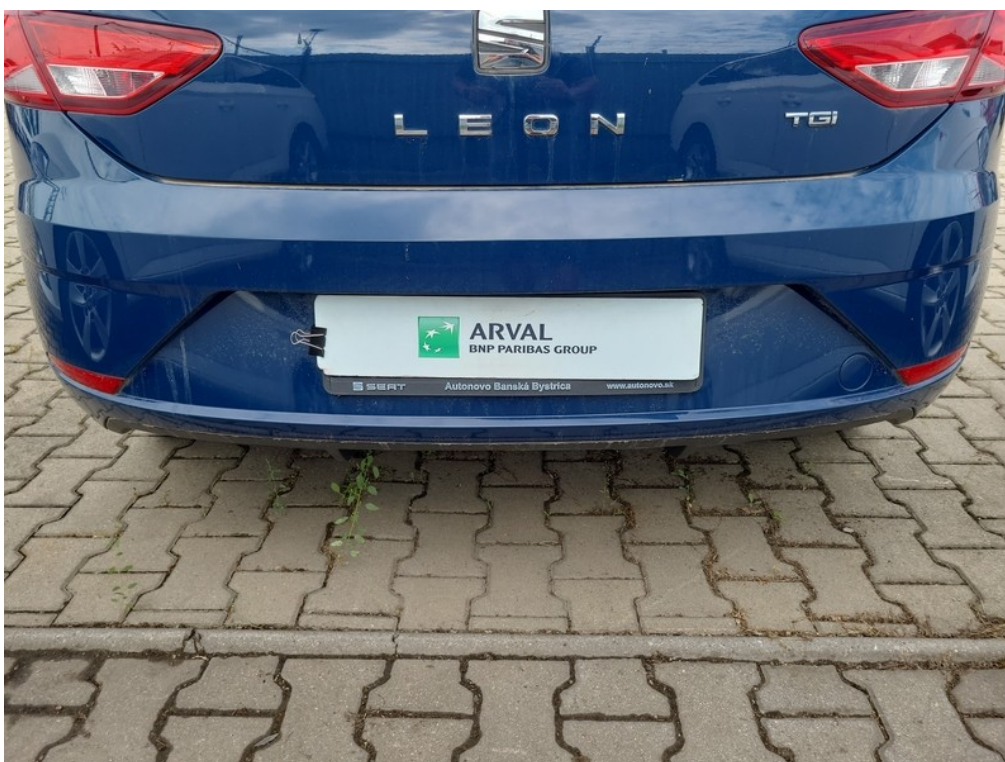
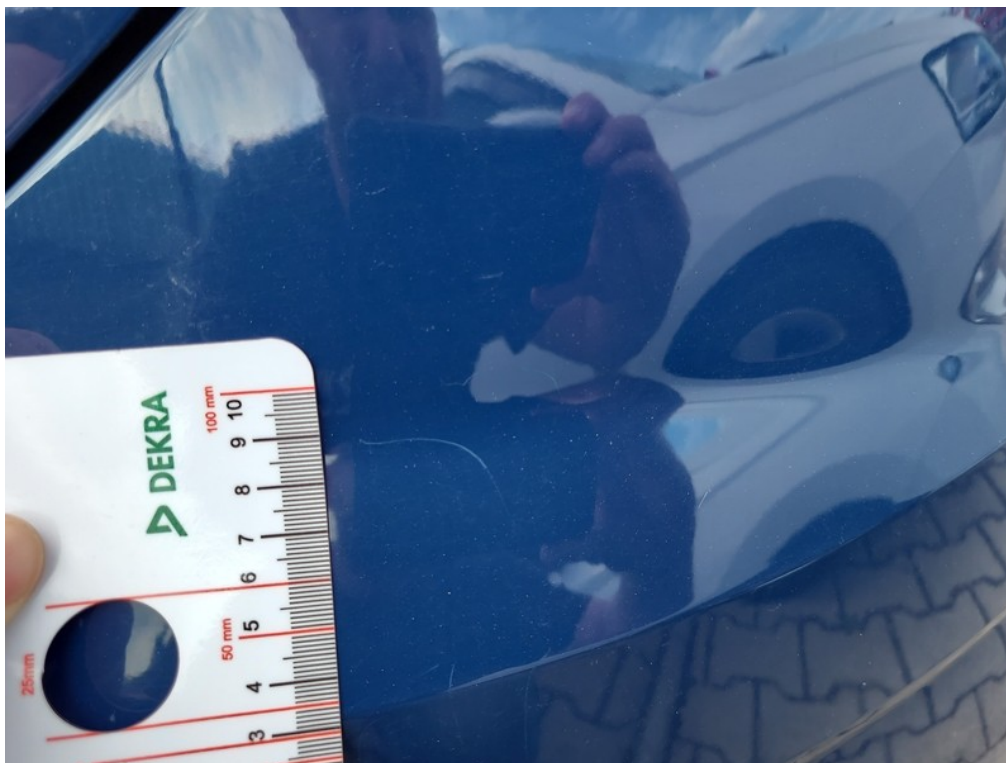
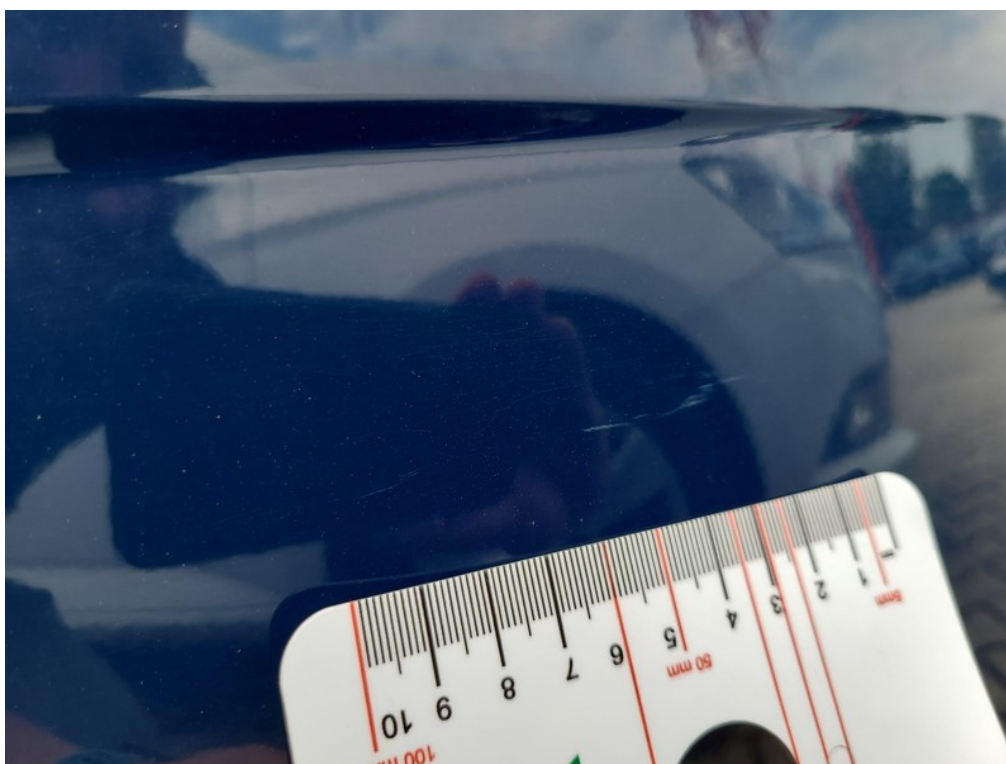
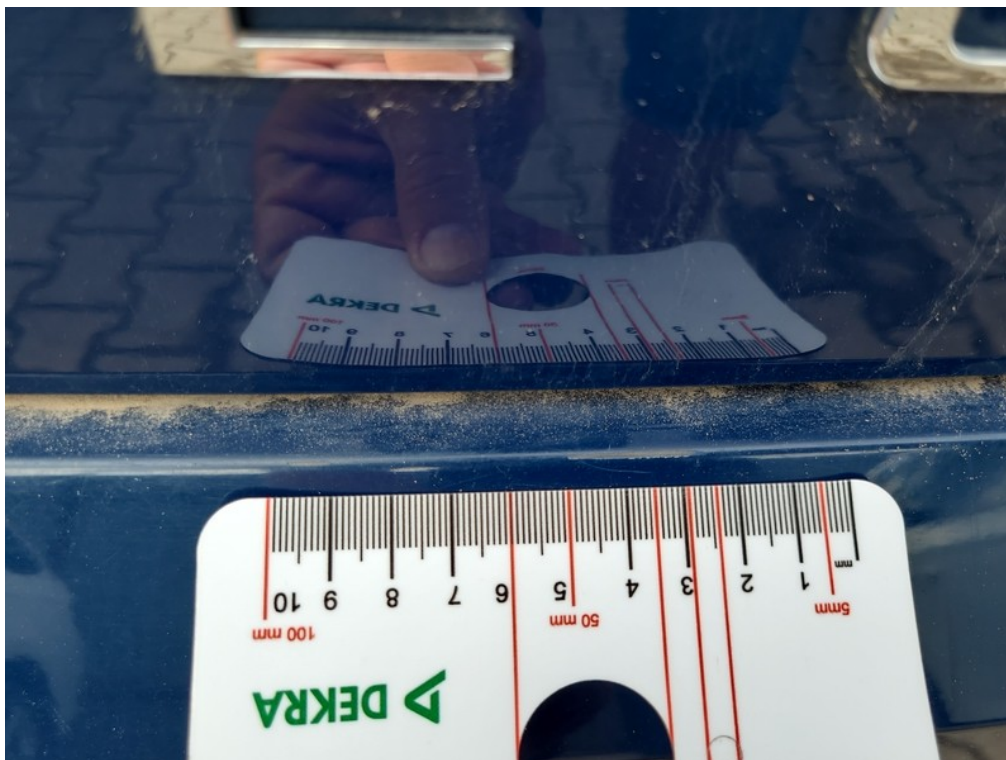
| P.č. | Poškozený díl | Druh poškození |
|---|---|---|
| 8 | Zadní nárazník | Škrábance |

**8 Zadní nárazník - Škrábance**  
Umístění:

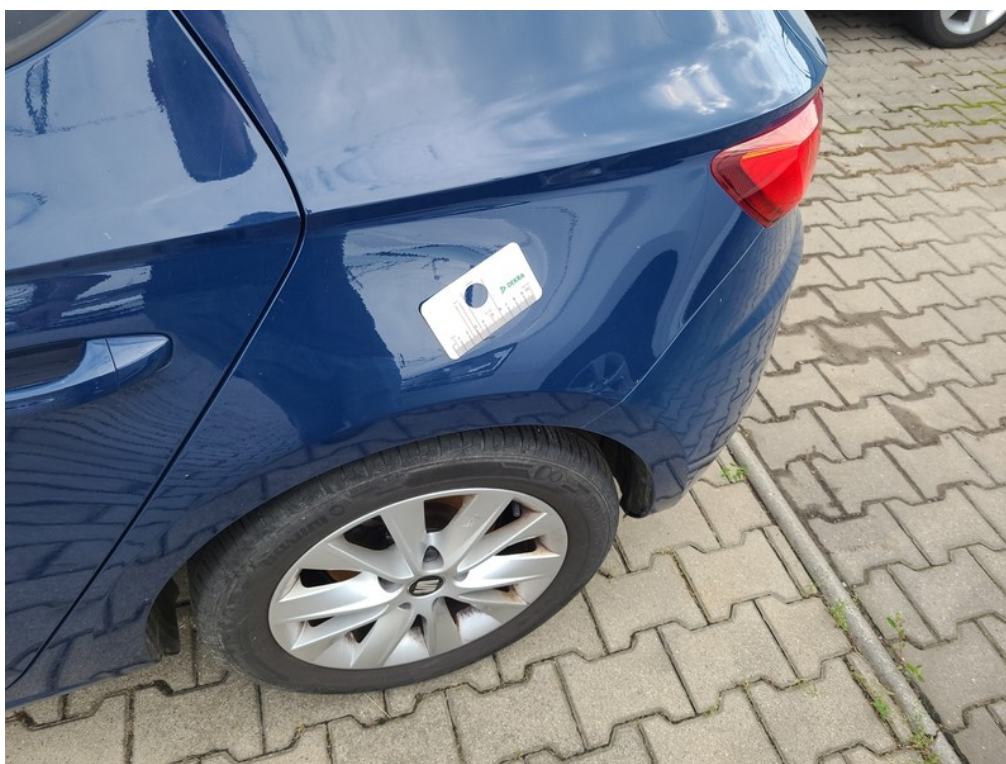
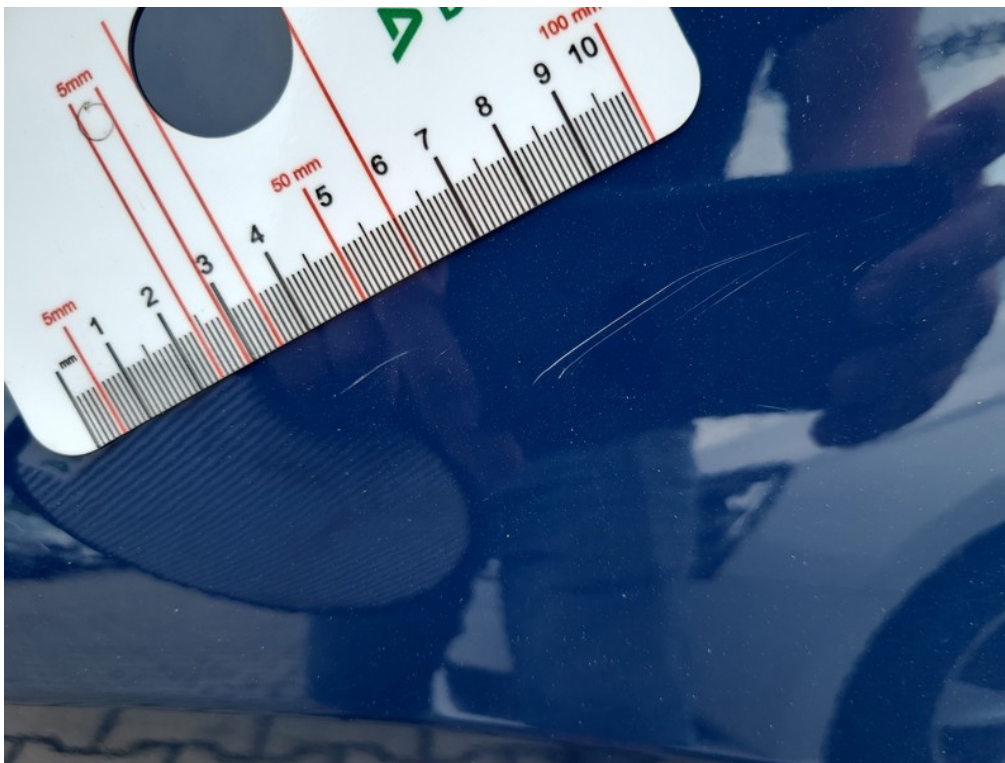
| P.č. | Poškozený díl | Druh poškození |
|---|---|---|
| 9 | Bočnice zadní levá | Škrábance |

**9** Bočnice zadní levá - Škrábance  
Umístění:

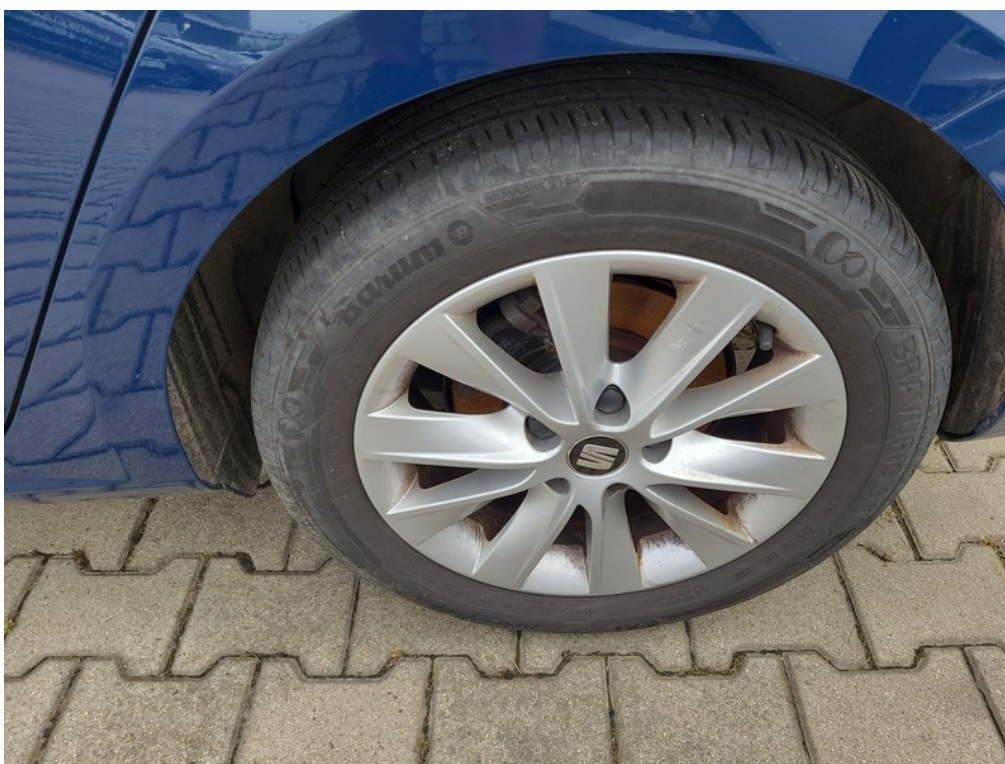
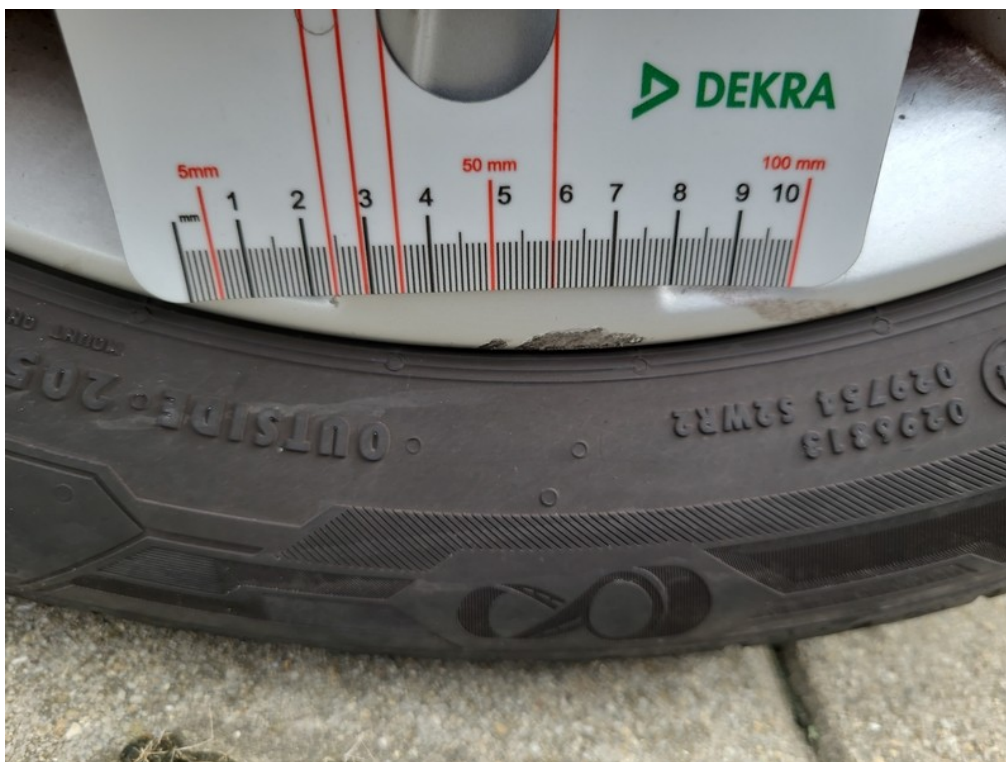
| P.č. | Poškozený díl | Druh poškození |
|---|---|---|
| 10 | Disk LZ kola | Škrábance |

10 Disk LZ kola - Škrábance  
Umístění:
