**DEKRA Slovensko s.r.o.**  
Panónska cesta 47  
851 04 Bratislava

**ARVAL SLOVAKIA, s.r.o.**  
Pribinova 19  
811 09 Bratislava

## ÚDAJE O PROHLÍDCE

| RZ: | <b>BL547TI</b> | VIN: | VSSZZZ5FZJR176641 |

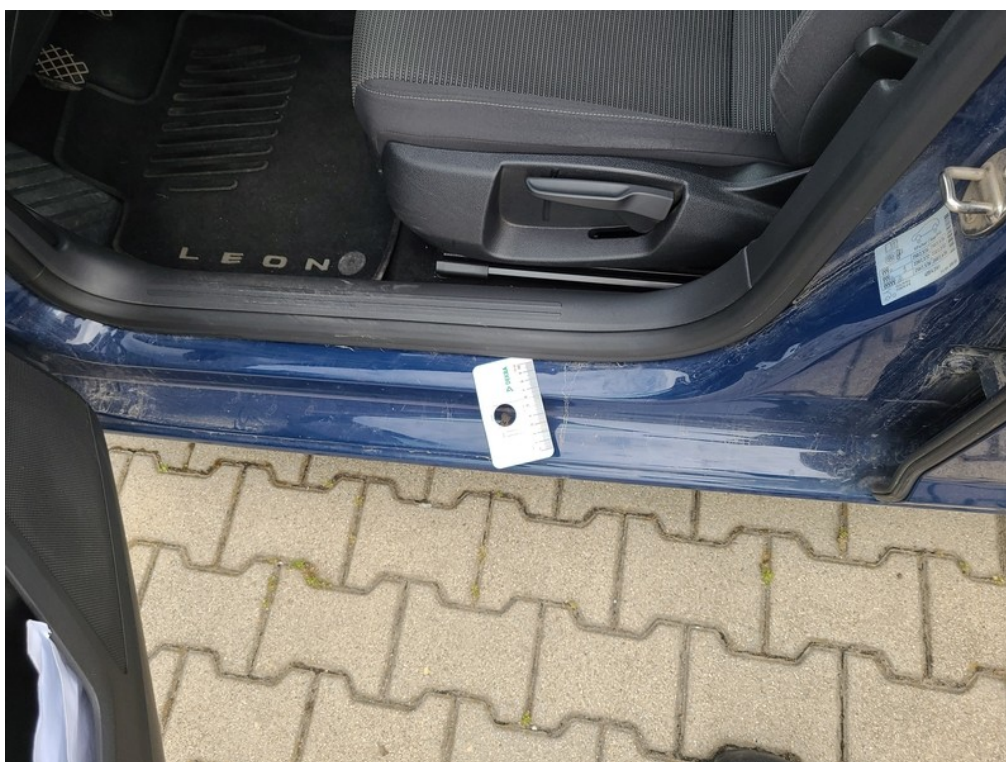
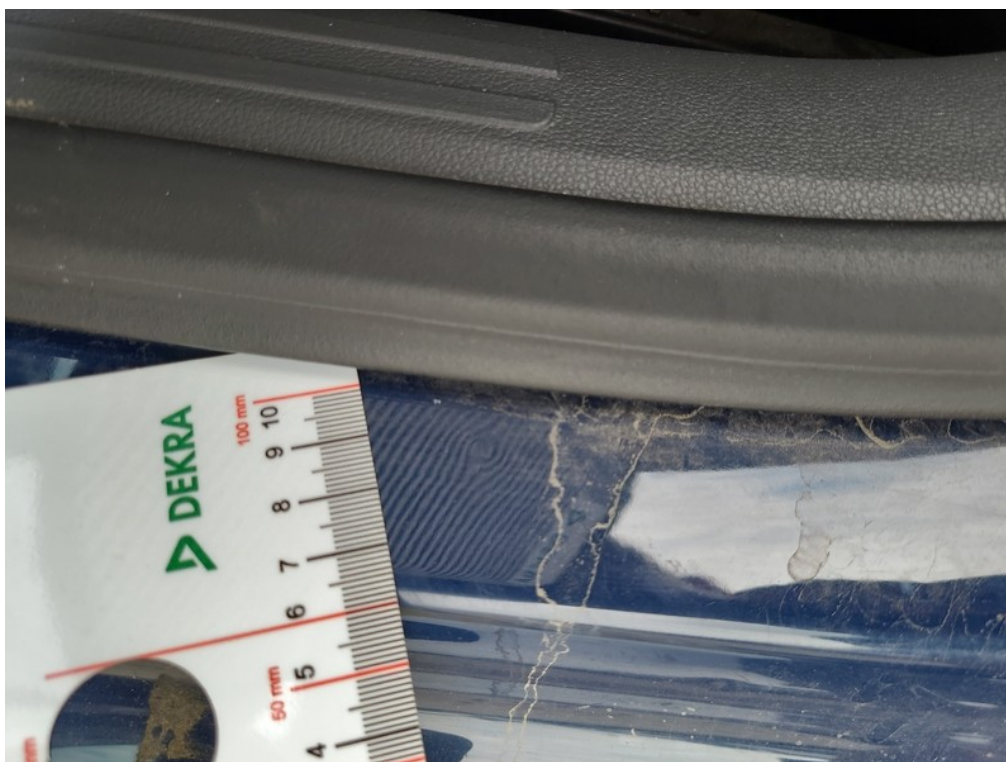
| P.č. | Poškozený díl | Druh poškození |
|---|---|---|
| 11 | Práh levý | Deformace |

**11 Práh levý - Deformace**  
Umístění:

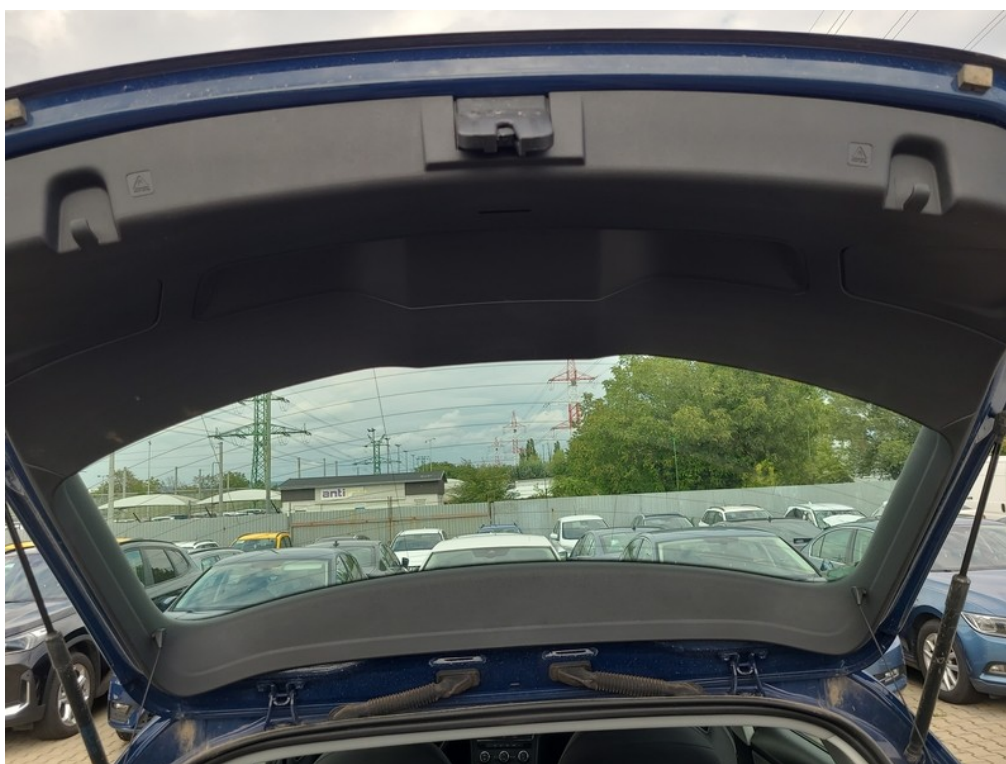
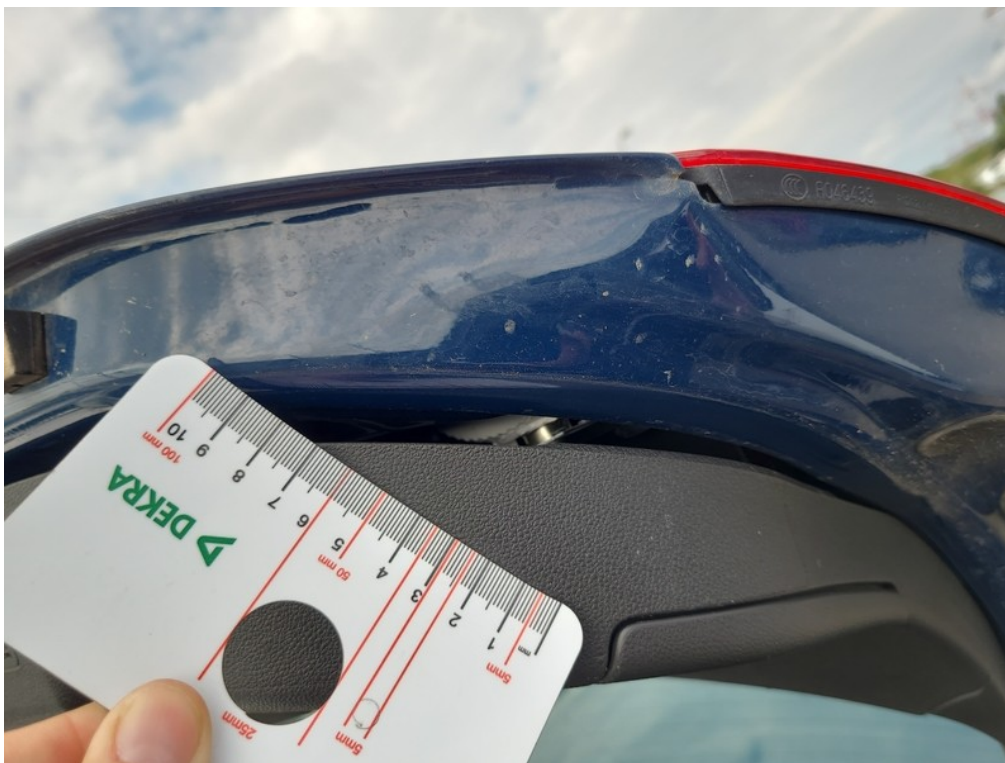
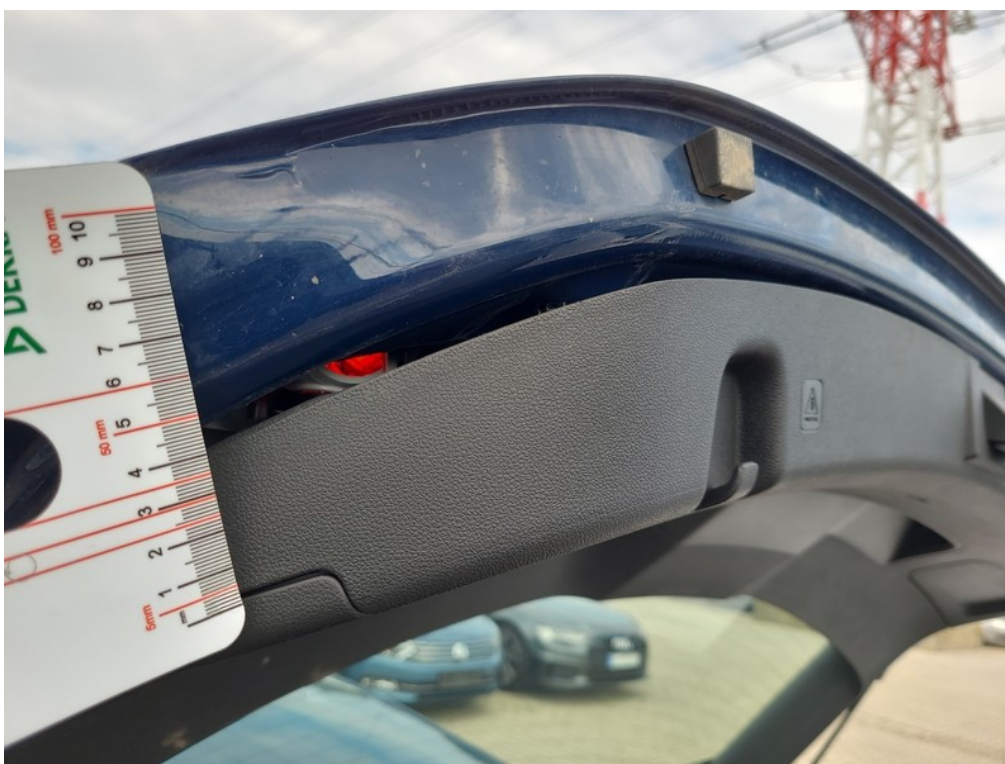
| P.č. | Poškozený díl | Druh poškození |
|---|---|---|
| 12 | Plastový kryt víka zav. prostoru | Ke slícování |

12 **Plastový kryt víka zav. prostoru - Ke slícování**  
Umístění: Interiér (vnitřní prostor)

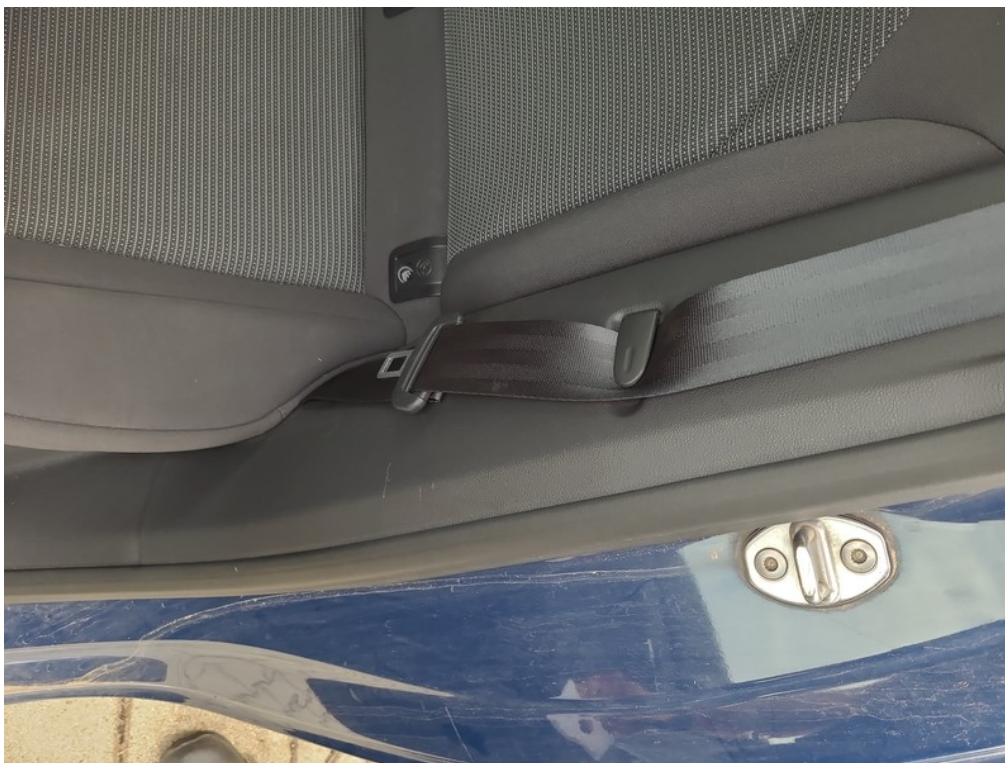
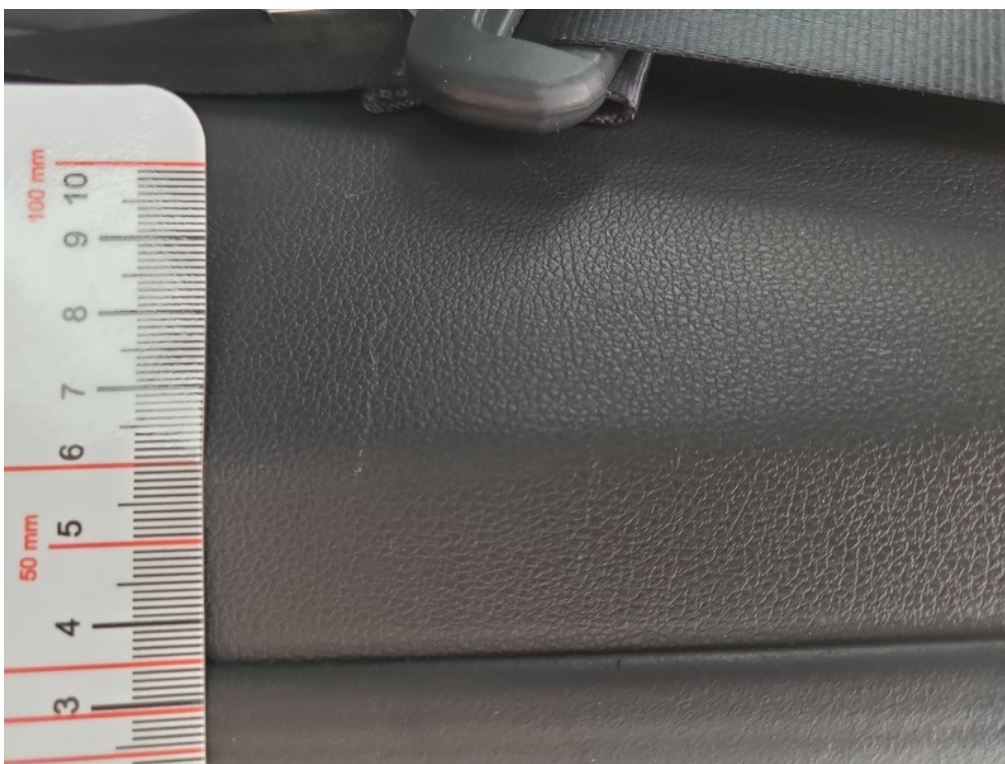
| P.č. | Poškozený díl | Druh poškození |
|---|---|---|
| 13 | Vnitřní kryt levého C-sloupku dolní | Škrábance |

**13 Vnitřní kryt levého C-sloupku dolní - Škrábance**  
Umístění: Interiér (vnitřní prostor)

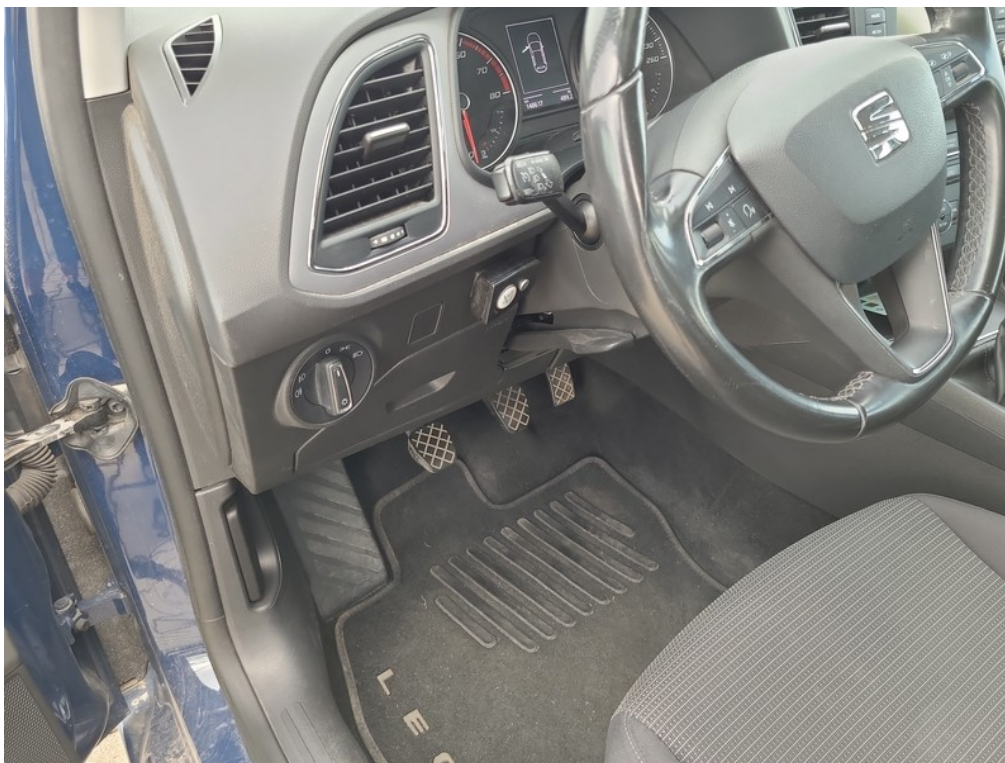
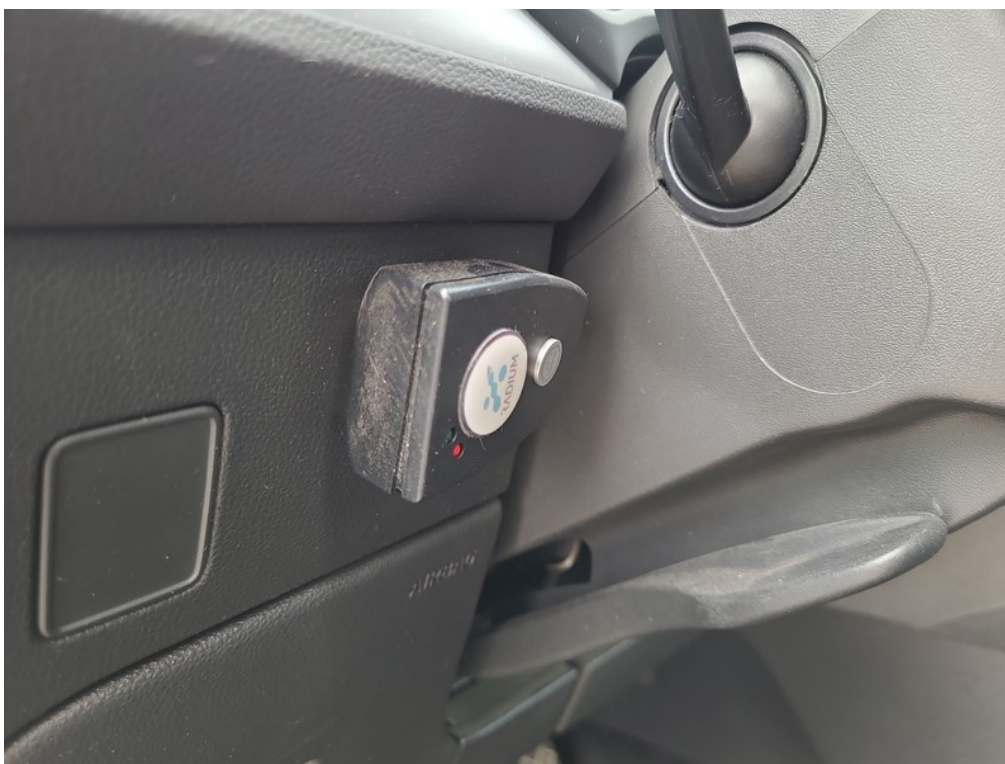
| P.č. | Poškozený díl | Druh poškození |
|---|---|---|
| 14 | Přístrojová deska | Nadstandardní prvek |

**14** **Přístrojová deska - Nadstandardní prvek**  
Umístění: Interiér (vnitřní prostor)

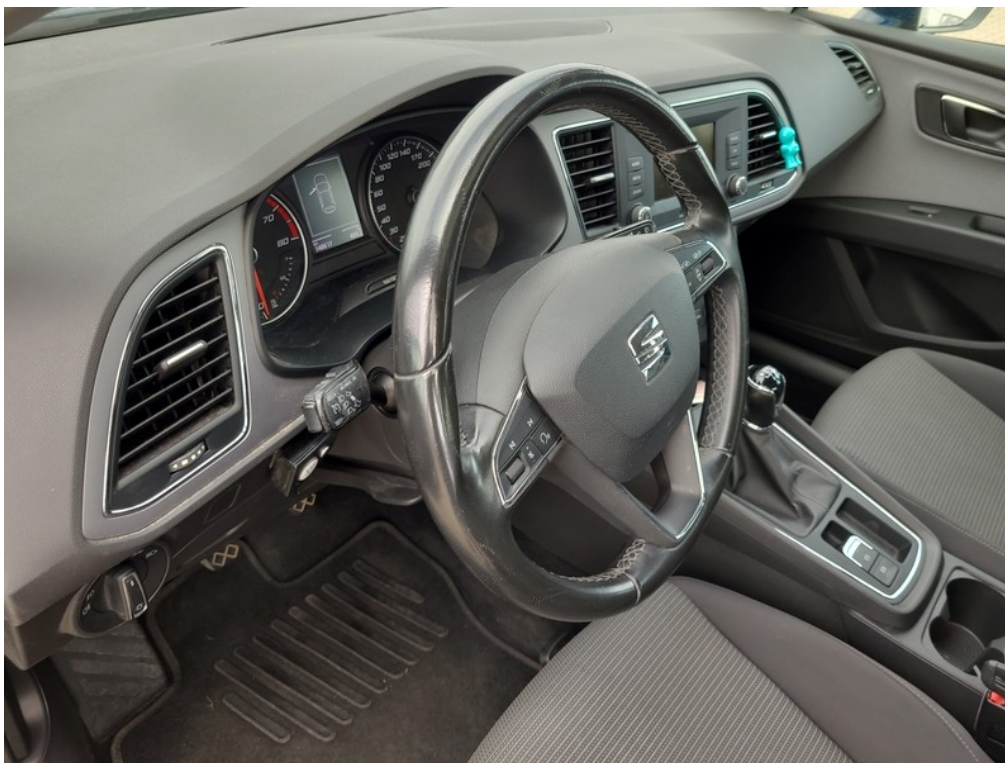
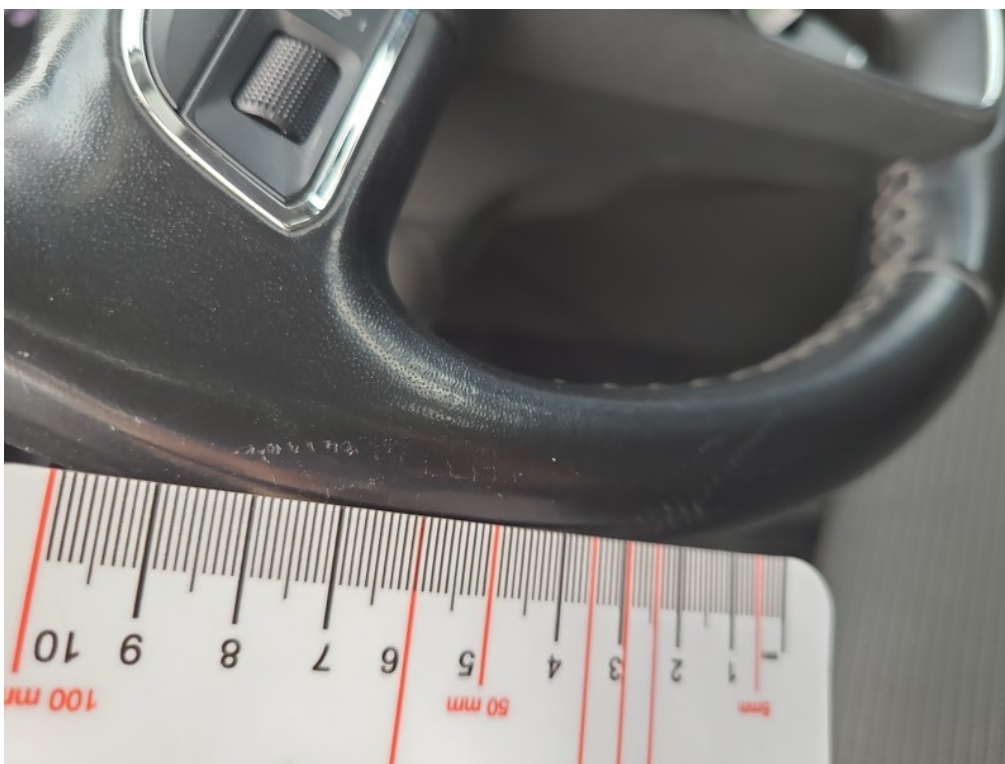
| P.č. | Poškozený díl | Druh poškození |
|---|---|---|
| 15 | Volant | Škrábance |

**15** Volant - Škrábance  
Umístění:

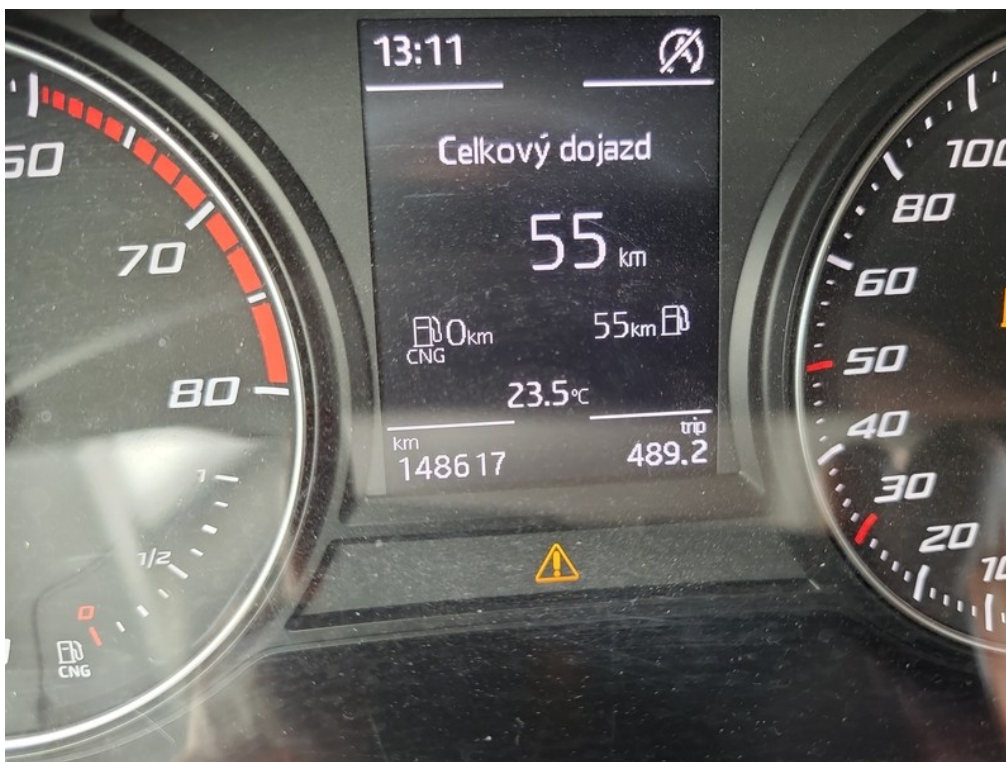
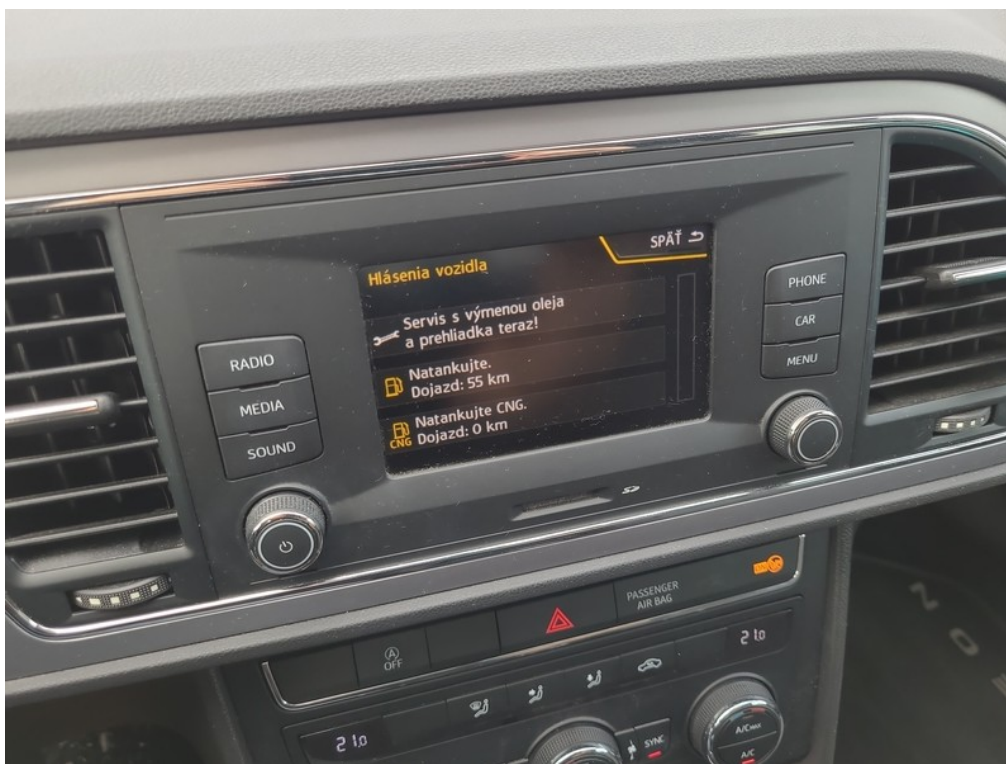
| P.č. | Poškozený díl | Druh poškození |
|---|---|---|
| 16 | Servisní prohlídka | Chybí |

**Servisní prohlídka - Chybí**

Poznámka: Reálne náklady na vykonanie servisného intervalu budú vyčíslené spoločnosťou ARVAL SLOVAKIA.
