TÜV SÜD Auto Plus GmbH
Gutenbergstr. 13
70771 Leinfelden-Echterdingen

Besichtigungsdatum: 24.04.2025
Protokollnummer: 39462943
Erstellt durch: Martin Helm
Besichtigt durch: Baumgartner

Angaben zum Fahrzeug

Zustandsbericht

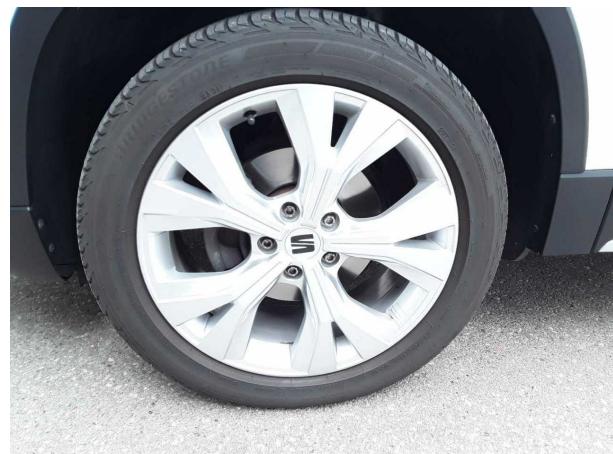
Abbildung 6: Montierte Bereifung

Achse	Reifengröße	Hersteller	Reifentyp	Profiltiefe	Verktgl.	Zul.
1	215/50 R18 92W	Bridgestone	Sommerreifen	6mm - 6mm	i.O.	i.O.
2	215/50 R18 92W	Bridgestone	Sommerreifen	6mm - 6mm	i.O.	i.O.

Der Verschleißzustand sowie evtl. Schäden an der Bereifung sind wertmäßig berücksichtigt.
