Expertise

Protokollnummer: 41197495
Auftrags-Nr / Referenz: 25048622
Besichtigungsdatum: 26.08.2025

Modell: Leon Sportstourer 1.5 TSI ACT OPF Style

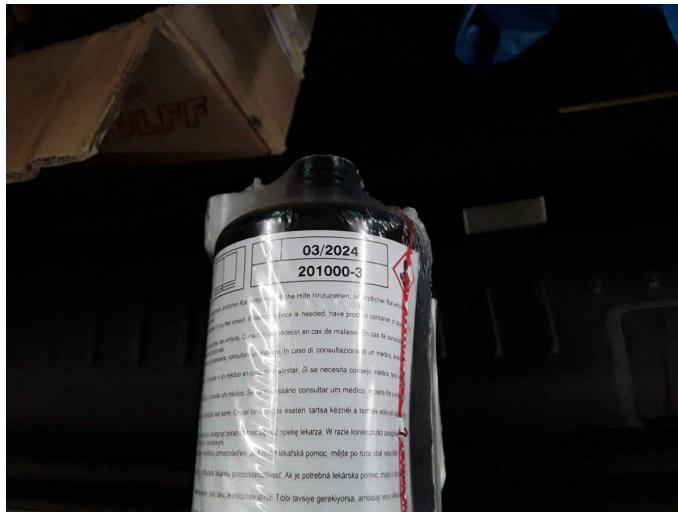
Beschädigung 1: Ausrüstung: Tirefit Füllmittel - abgelaufen - erneuern

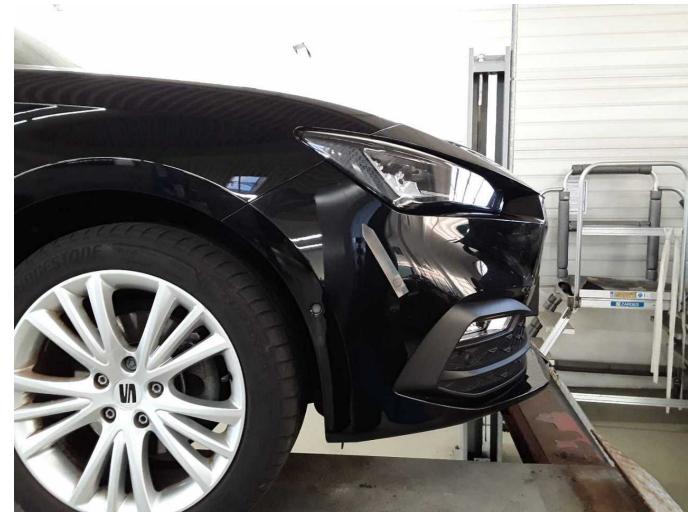
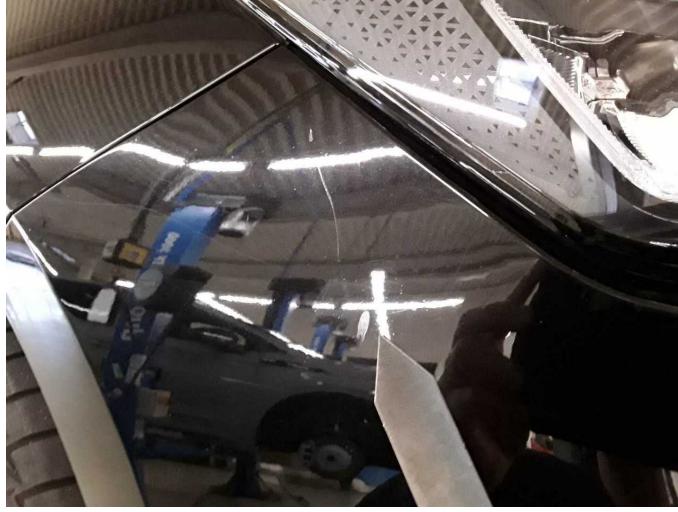
Beschädigung 2: Stoßfänger vorn: Stoßfänger mit Parktronic - Kratzer - Smart Repair

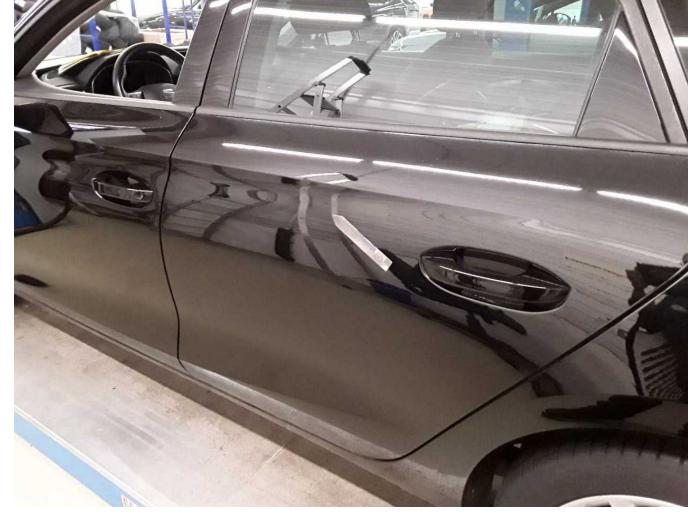
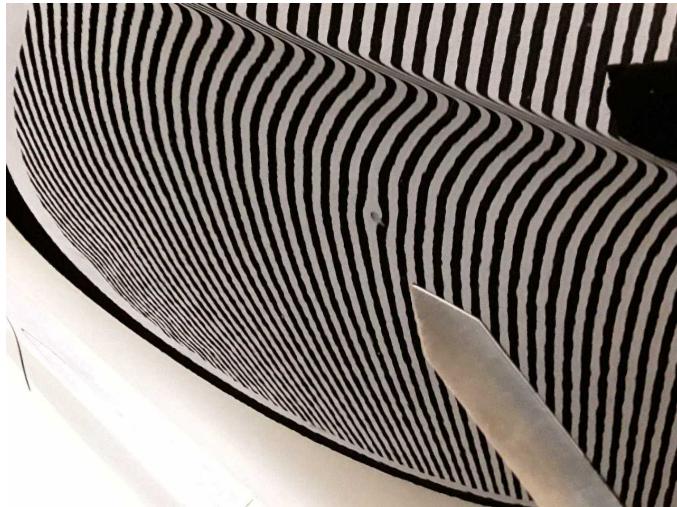
Beschädigung 3: Tür hinten links: Tür - Delle(n) - Smart Repair

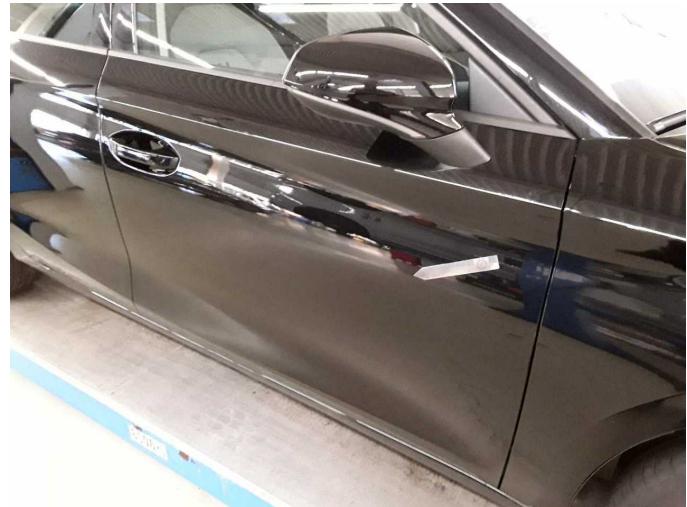
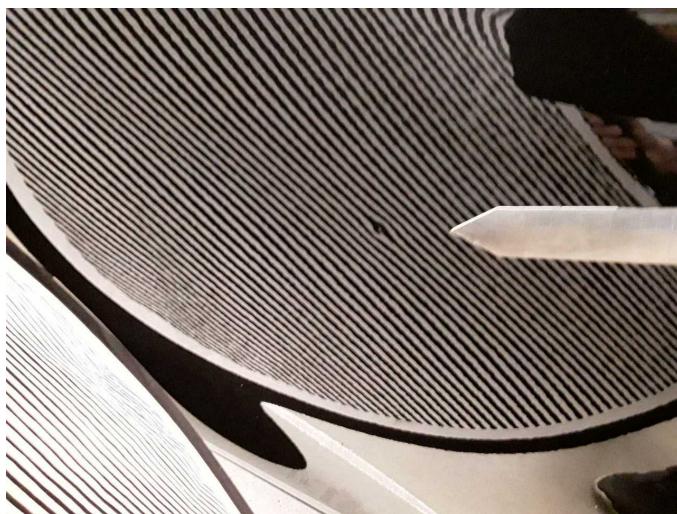
Beschädigung 4: Tür vorn rechts: Tür - Delle(n) - Smart Repair

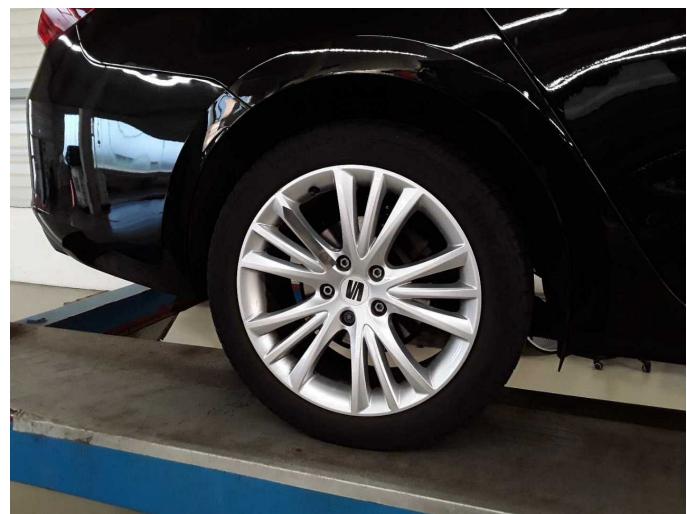
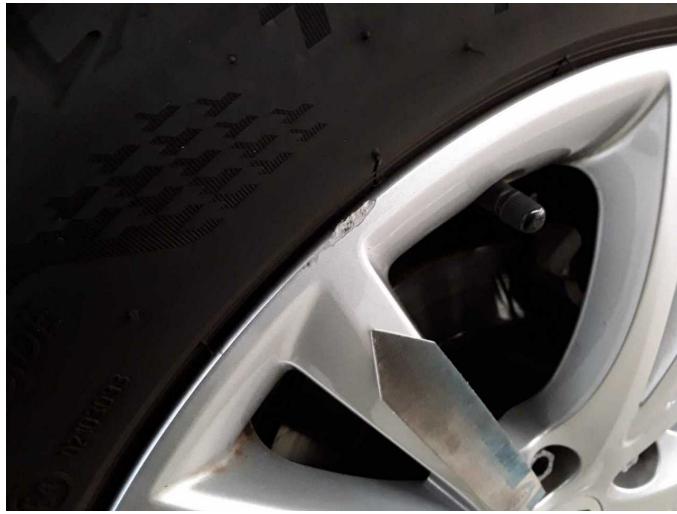
Beschädigung 6: Rad/Reifen: Leichtmetallfelge hinten rechts - Kratzer - Wertminderung

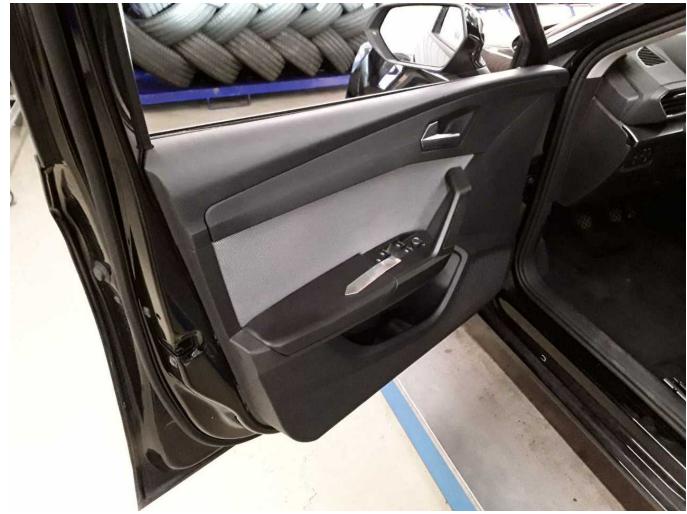
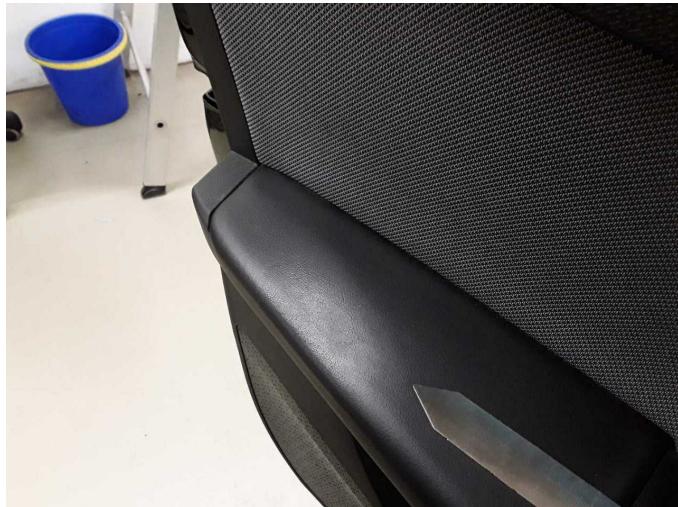
Beschädigung 7: Verkleidungen/Abdeckungen: Türverkleidung vorn links - Delle(n) - Wertminderung

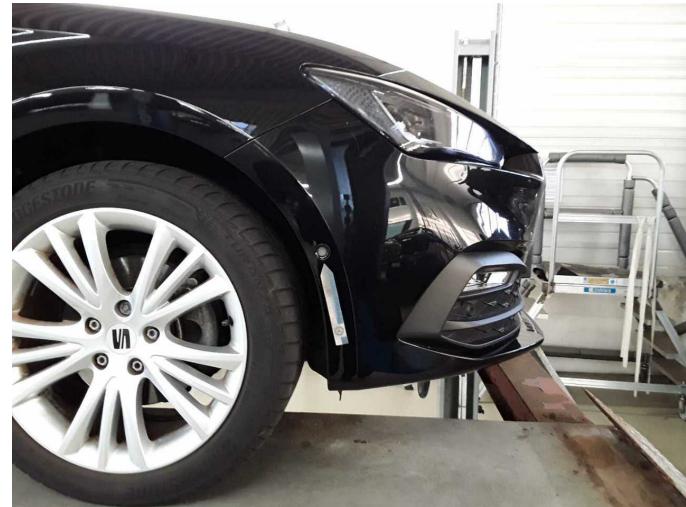
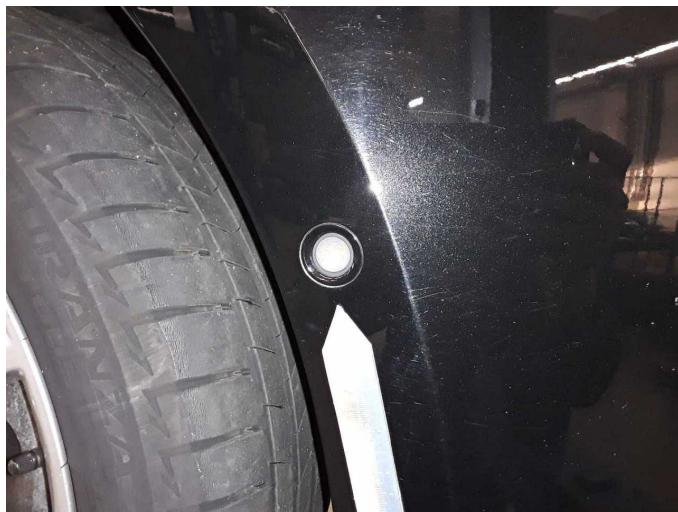
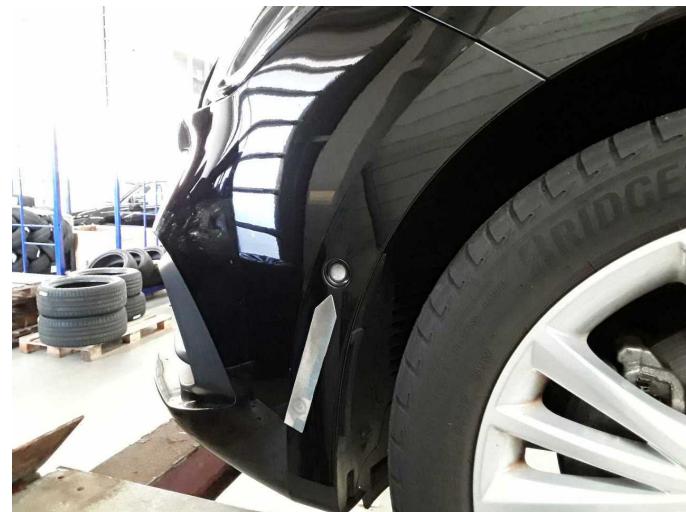
Beschädigung 8: Stoßfänger vorn: Parksensoren rechts (und links) - nicht fachgerecht instandgesetzt - lackieren

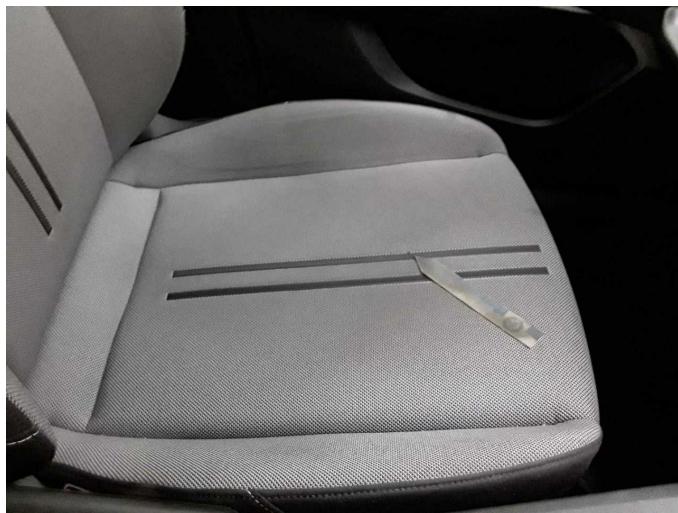
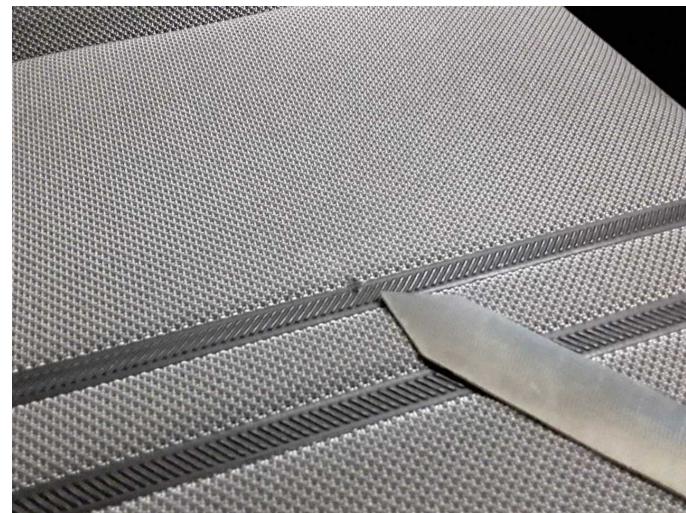
Beschädigung 9: Sitz vorn: Sitzbezug links - Brandloch - erneuern

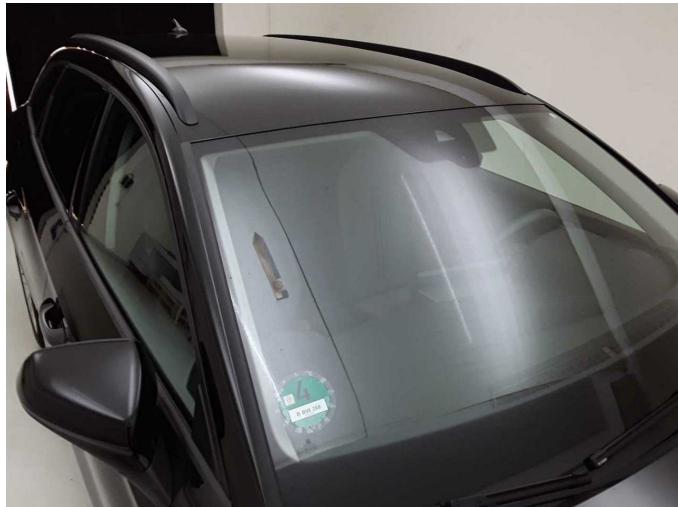
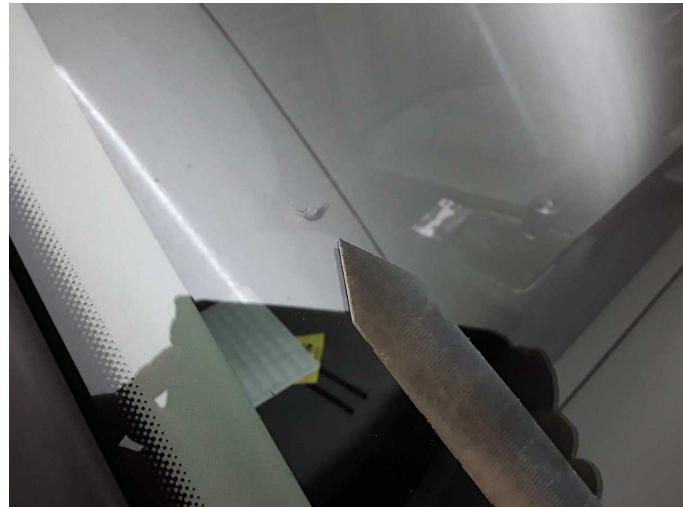
Beschädigung 10: Verglasung: Frontscheibe mit Spurhalteassistent - Steinschlag - erneuern

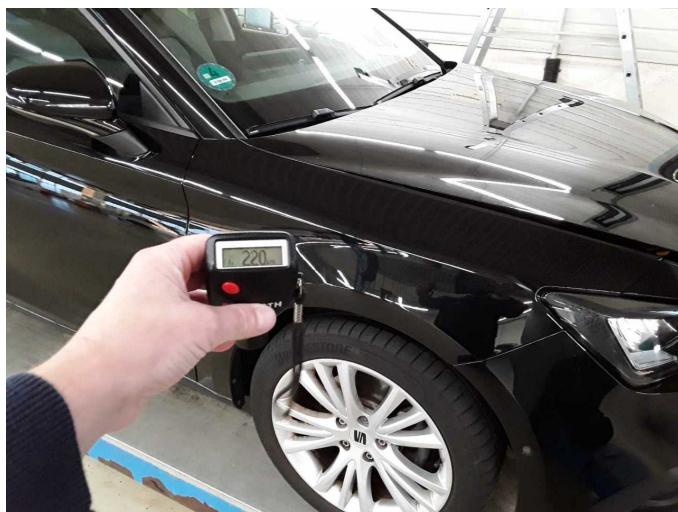
Kotflügel rechts: 220 µm

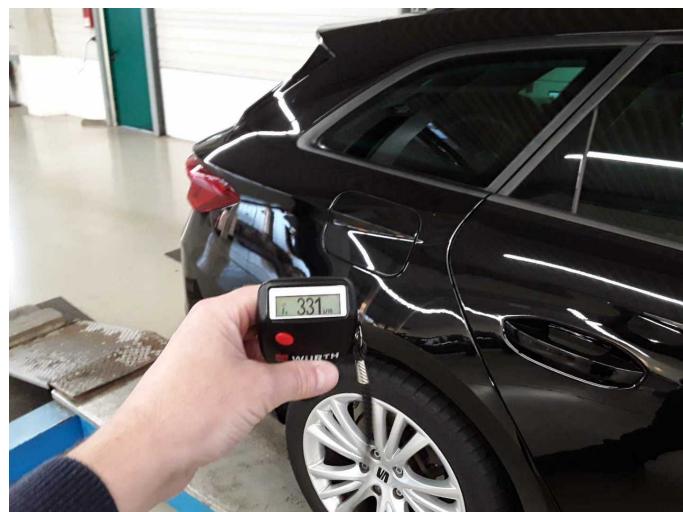
Seitenwand rechts: 331 µm

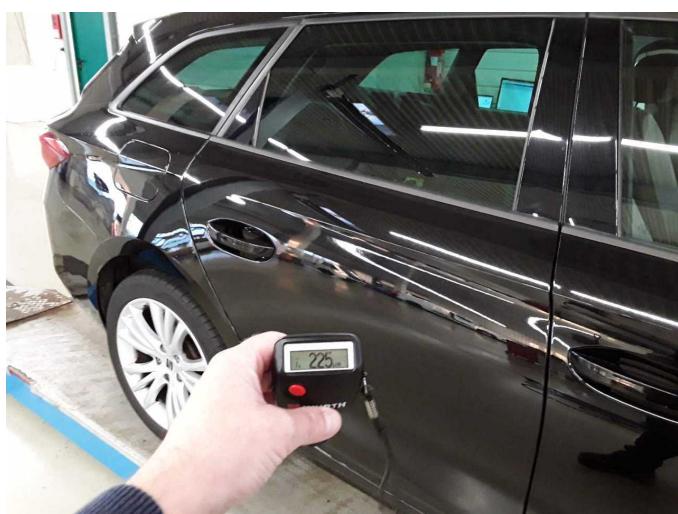
Tür hinten rechts: 225 µm
