PROTOKOLLNUMMER: 37982260

Gutachten

Betreff	Gutachten Light
Besichtigungsdatum / Ort	17.01.2025 / AutoExpo Deutsche Auto-Markt GmbH Rudolf-Diesel- Str. 7 35463 Fernwald-Steinbach
Vertragsnummer	5417714
Auftrags-Nummer / Referenz	450734
Amtliches Kennzeichen	N-GR4196E
Fahrzeug-Identnummer	VSSZZZKLZNR022045

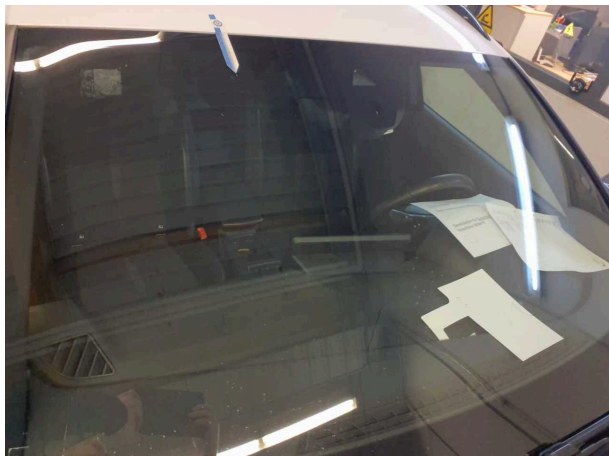
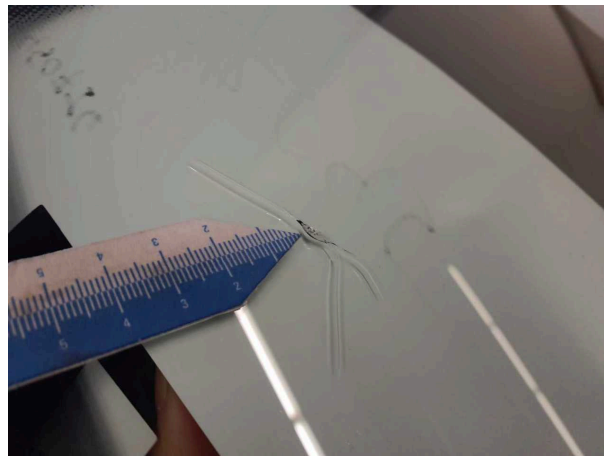
Beschädigung 1: Verglasung: Frontscheibe (Kosten werden Nachgereicht) - gebrochen / gerissen - erneuern

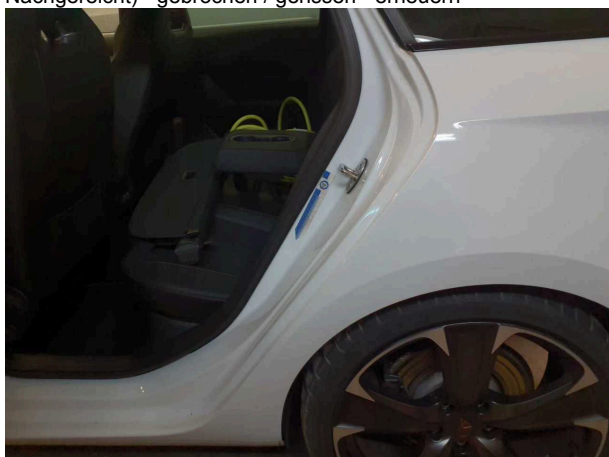
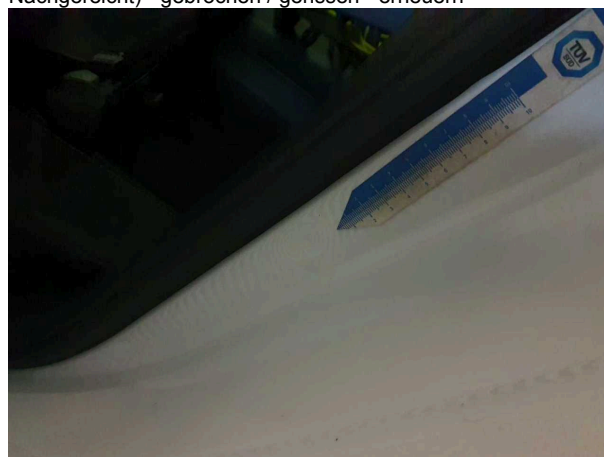
Beschädigung 2: Seitenwand links: Einstieg - Delle(n) - Smart Repair

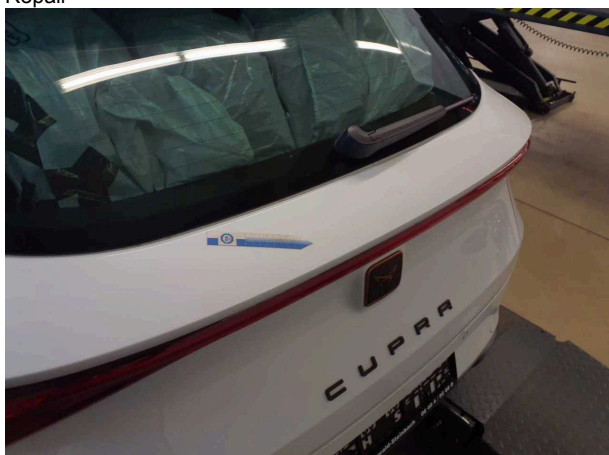
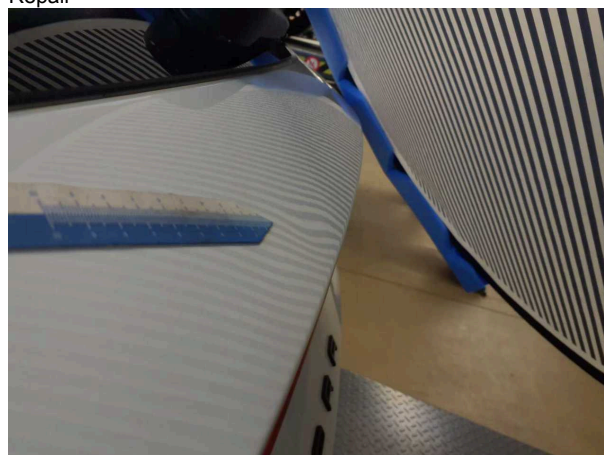
Beschädigung 3: Heckklappe/-tür: Heckklappe - Delle(n) - Smart Repair

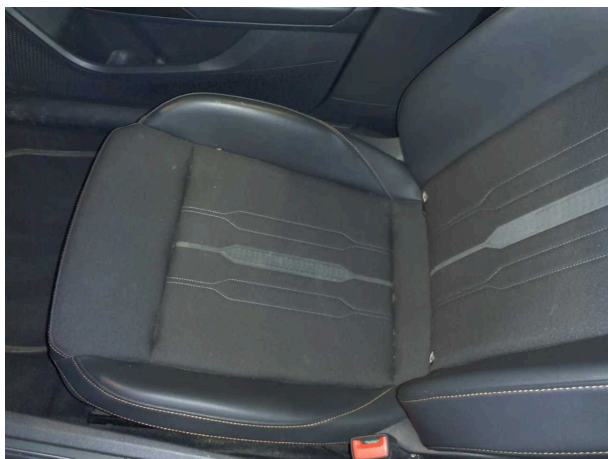
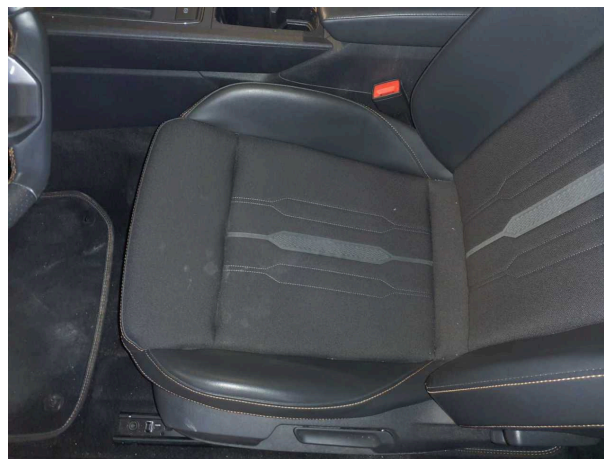
Beschädigung 4: Interieur: Innenraum - verschmutzt - reinigen

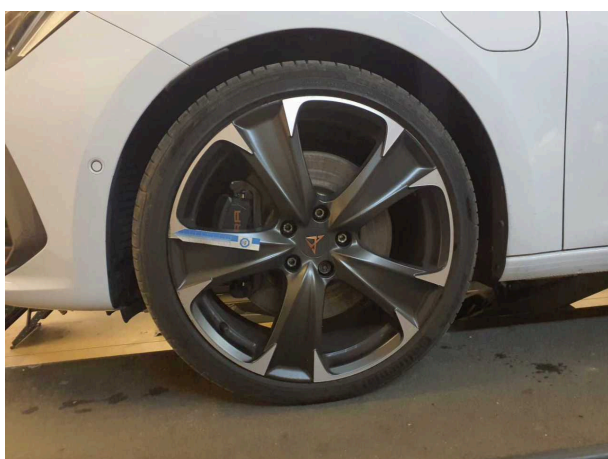
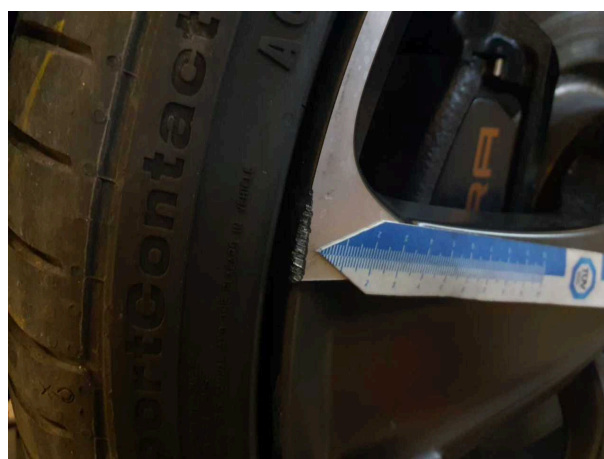
Beschädigung 5: Rad/Reifen: Leichtmetallfelge vorn links - verkratzt / verschürft - Smart Repair

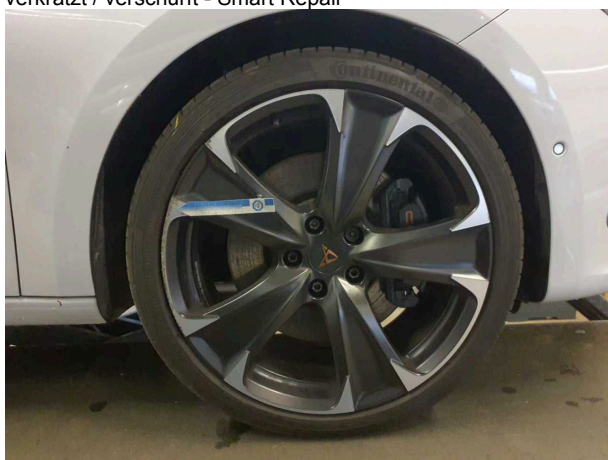
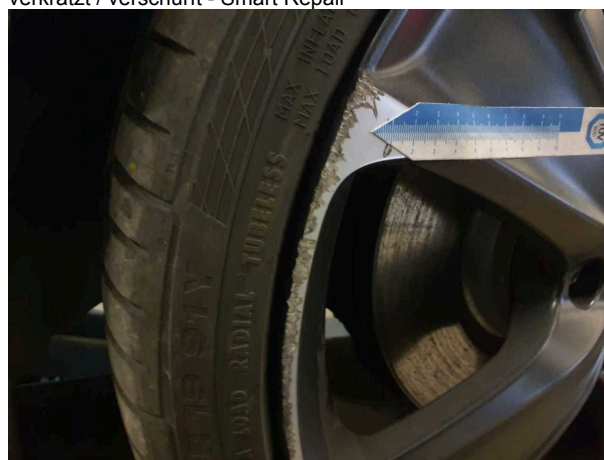
Beschädigung 6: Rad/Reifen: Leichtmetallfelge vorn rechts - verkratzt / verschürft - Smart Repair

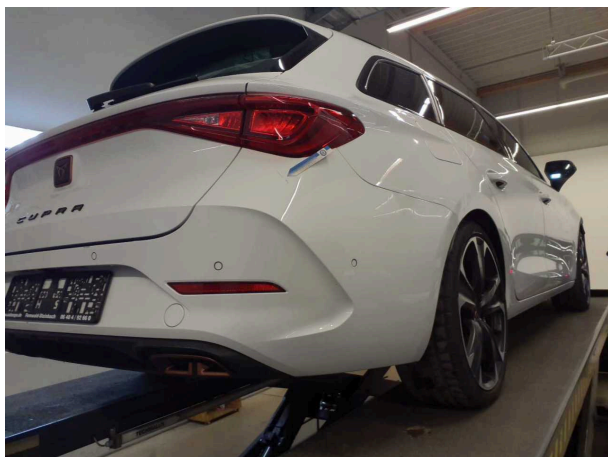
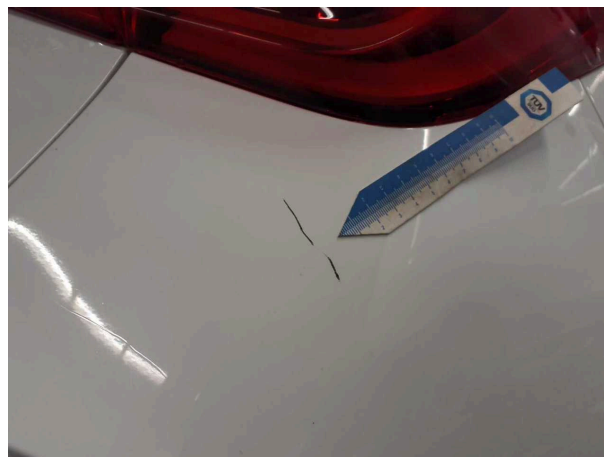
Beschädigung 7: Stossfänger hinten: Stossfänger hinten - verkratzt / verschürft - lackieren

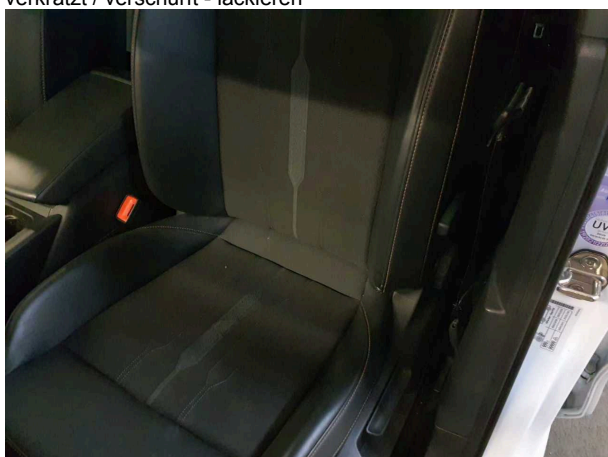
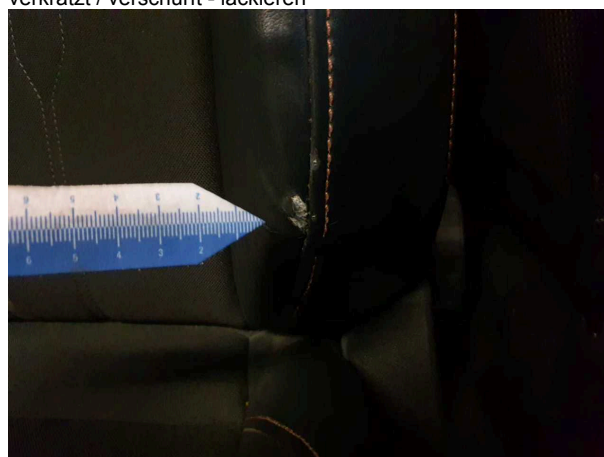
Beschädigung 8: Sitz vorn: Lehnenbezug links - gebrochen / gerissen - erneuern

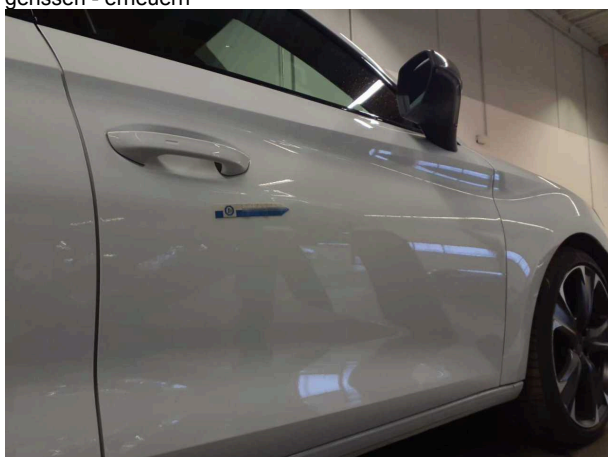
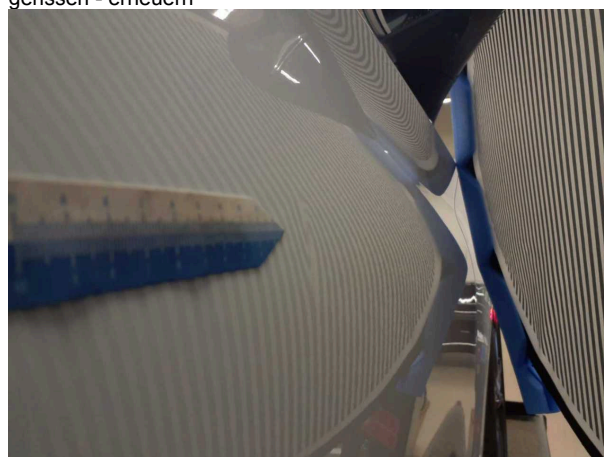
Beschädigung 9: Tür vorn rechts: Tür - verformt - instandsetzen und lackieren
