## Expertise

Protokollnummer: 34785457  
Auftrags-Nr / Referenz: 1001586518  
Besichtigungsdatum: 09.07.2024

Modell: CUPRA LEON E-HYBRID180

Seat CUPRA LEON E-HYBRID180

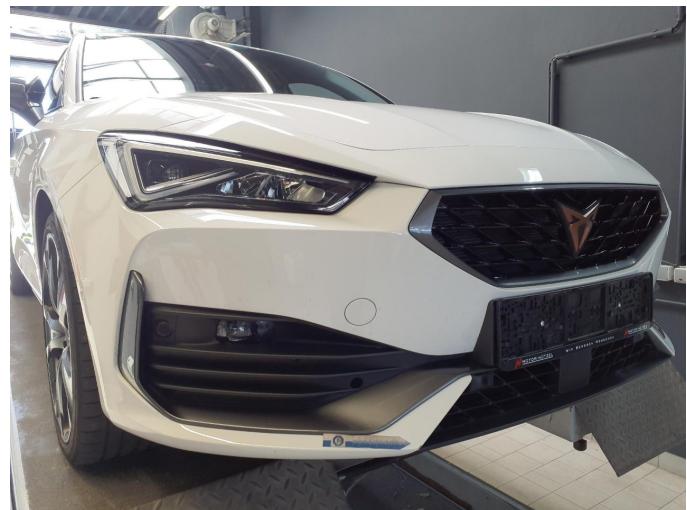
Nr.	Bauteilgruppe	Beschreibung
1	Stossfänger vorn	Stossfänger vorn - verkratzt / verschürt - Smart Repair
2	Rad/Reifen	Reifen hinten rechts - beschädigt - erneuern
3	Rad/Reifen	Leichtmetallfelge hinten rechts (starker Abrieb, Glanzgedrehte Oberfläche) - verkratzt / verschürt - erneuern

Beschädigung 1: Stossfänger vorn: Stossfänger vorn - verkratzt / verschürft - Smart Repair

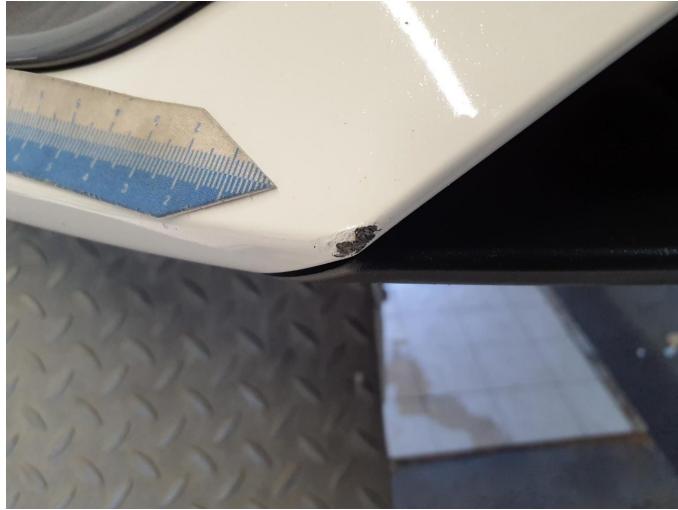
Beschädigung 1: Stossfänger vorn: Stossfänger vorn - verkratzt / verschürft - Smart Repair

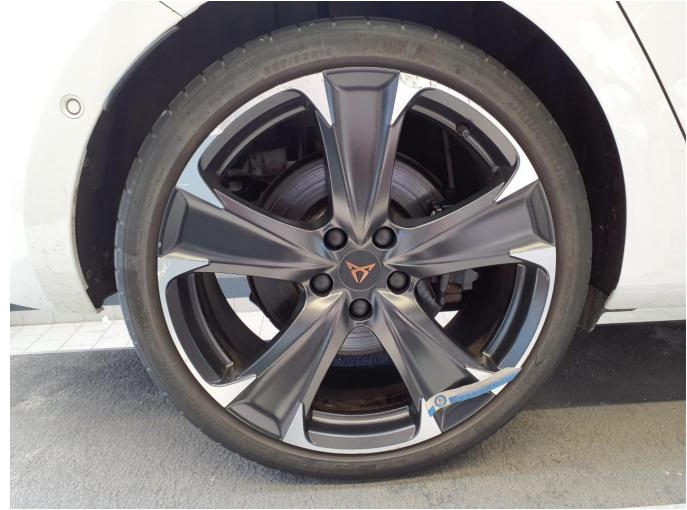
Beschädigung 2: Rad/Reifen: Reifen hinten rechts - beschädigt - erneuern

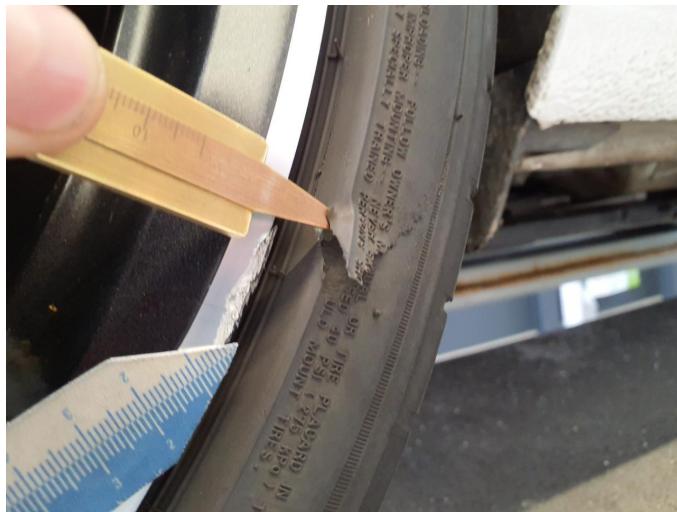
**Beschädigung 2:** Rad/Reifen: Reifen hinten rechts - beschädigt - erneuern

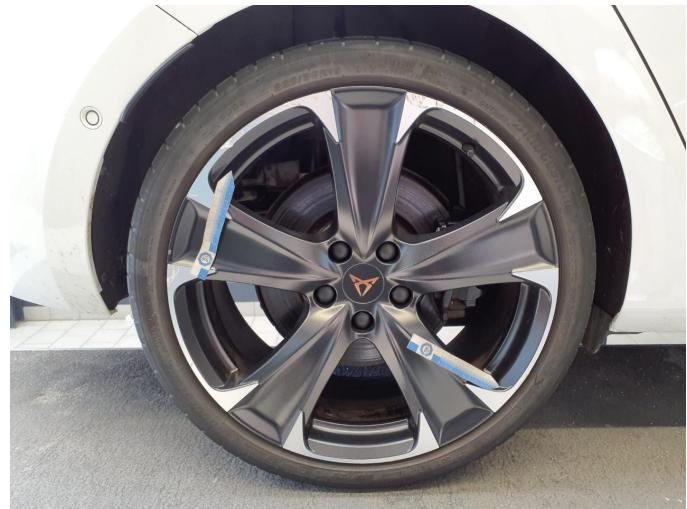
**Beschädigung 3:** Rad/Reifen: Leichtmetallfelge hinten rechts (starker Abrieb, Glanzgedrehte Oberfläche) - verkratzt / verschürt - erneuern

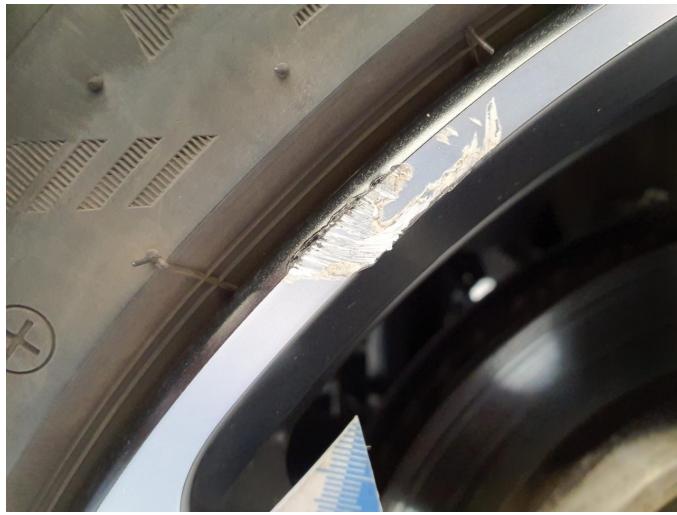
**Beschädigung 3:** Rad/Reifen: Leichtmetallfelge hinten rechts (starker Abrieb, Glanzgedrehte Oberfläche) - verkratzt / verschürt - erneuern

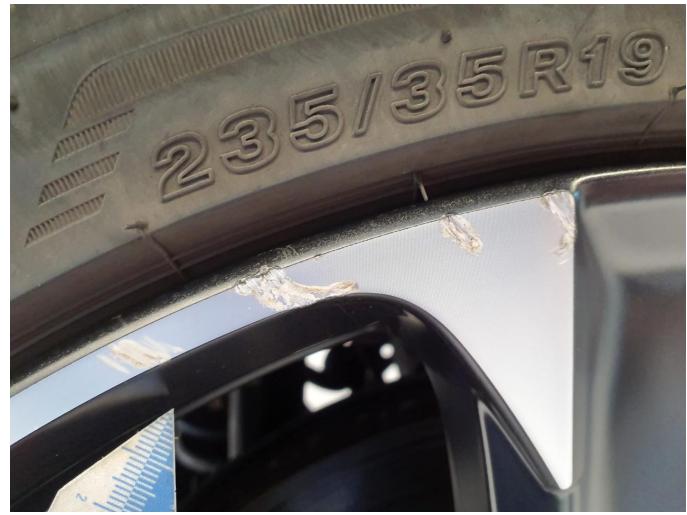
**Beschädigung 3:** Rad/Reifen: Leichtmetallfelge hinten rechts (starker Abrieb, Glanzgedrehte Oberfläche) - verkratzt / verschürt - erneuern

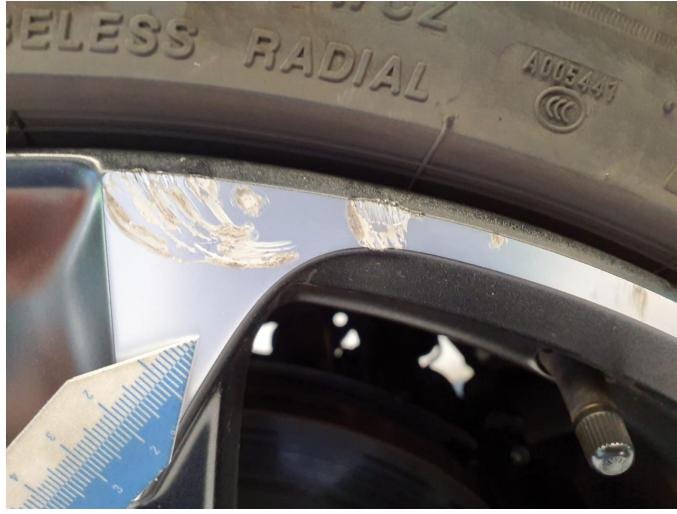
**Beschädigung 3:** Rad/Reifen: Leichtmetallfelge hinten rechts (starker Abrieb, Glanzgedrehte Oberfläche) - verkratzt / verschürt - erneuern

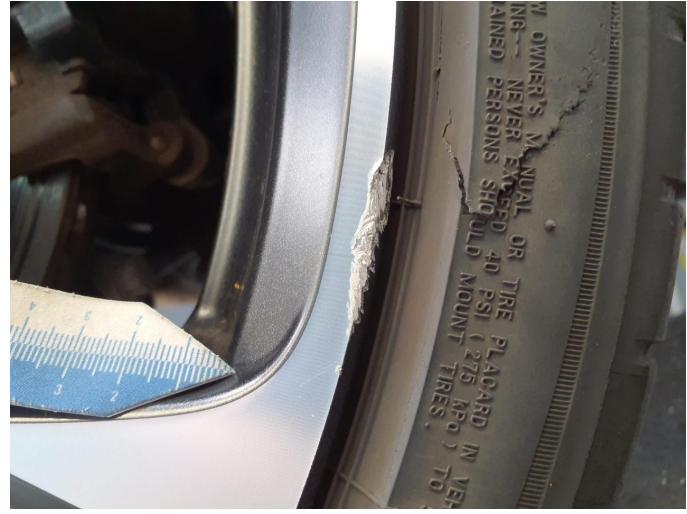
**Beschädigung 3:** Rad/Reifen: Leichtmetallfelge hinten rechts (starker Abrieb, Glanzgedrehte Oberfläche) - verkratzt / verschürt - erneuern

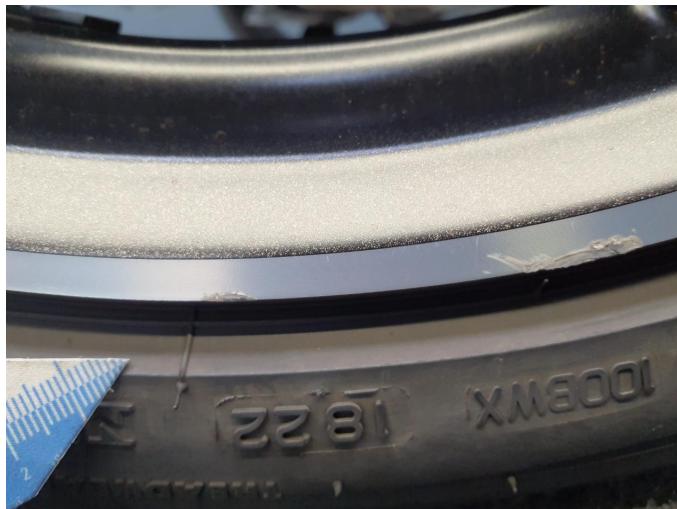
**Beschädigung 3:** Rad/Reifen: Leichtmetallfelge hinten rechts (starker Abrieb, Glanzgedrehte Oberfläche) - verkratzt / verschürt - erneuern

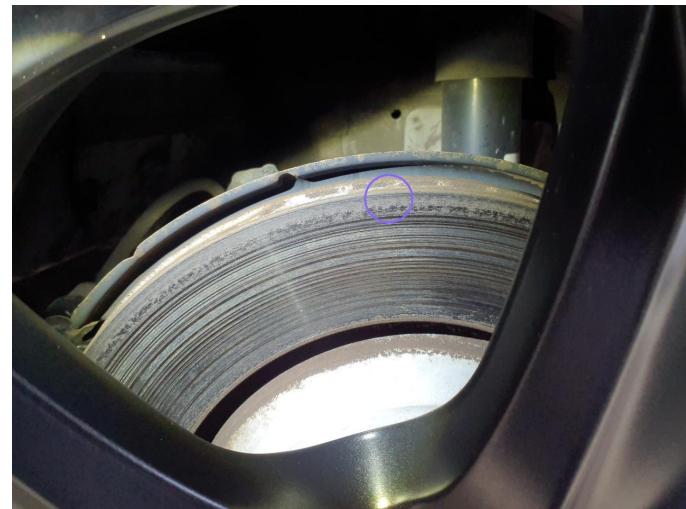
Nr.	Bauteilgruppe	Beschreibung
1	Bremsanlage	Bremsscheiben und Beläge hinten (leichter Rostrand an den Bremsscheiben) - Korrosion - kein Abzug
2	Tür hinten rechts	Türkante - Kratzer - kein Abzug

**Gebrauchsspur 1:** Bremsanlage: Bremsscheiben und Beläge hinten (leichter Rostrand an den Bremsscheiben) - Korrosion - kein Abzug

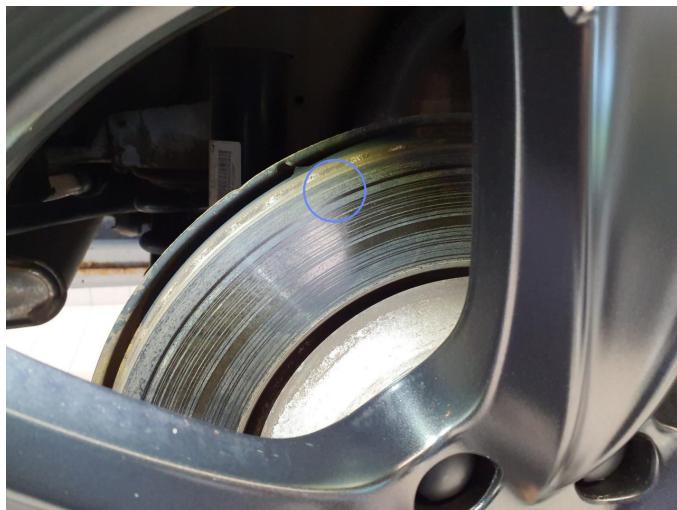
**Gebrauchsspur 1:** Bremsanlage: Bremsscheiben und Beläge hinten (leichter Rostrand an den Bremsscheiben) - Korrosion - kein Abzug

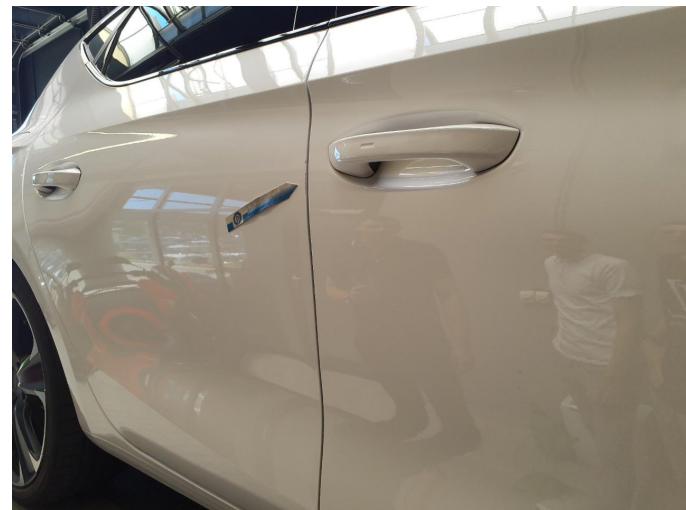
**Gebrauchsspur 2:** Tür hinten rechts: Türkante - Kratzer - kein Abzug

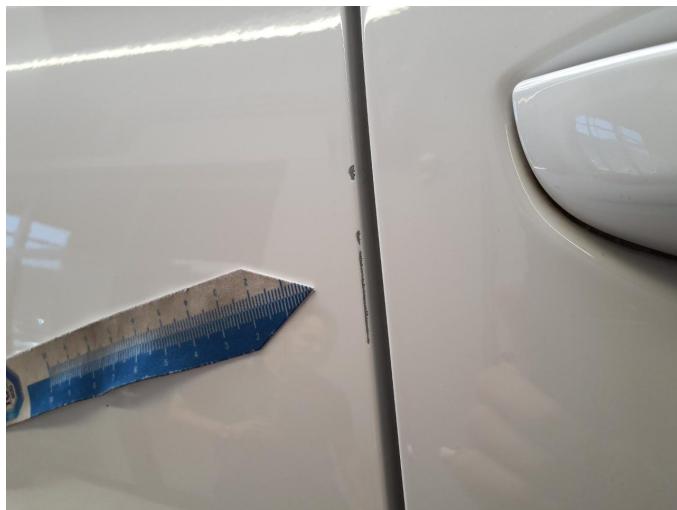
**Gebrauchsspur 2:** Tür hinten rechts: Türkante - Kratzer - kein Abzug
