**DEKRA CZ a.s.**

**ARVAL CZ s.r.o.**

**ÚDAJE O VOZIDLE**

## SEZNAM POŠKOZENÍ

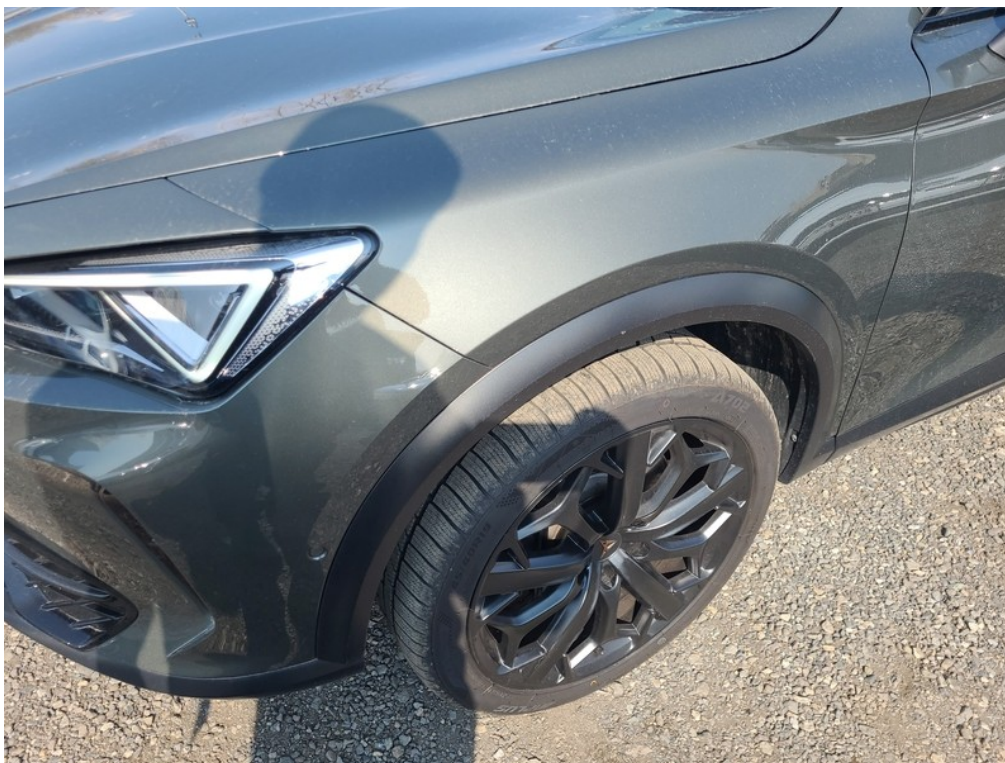
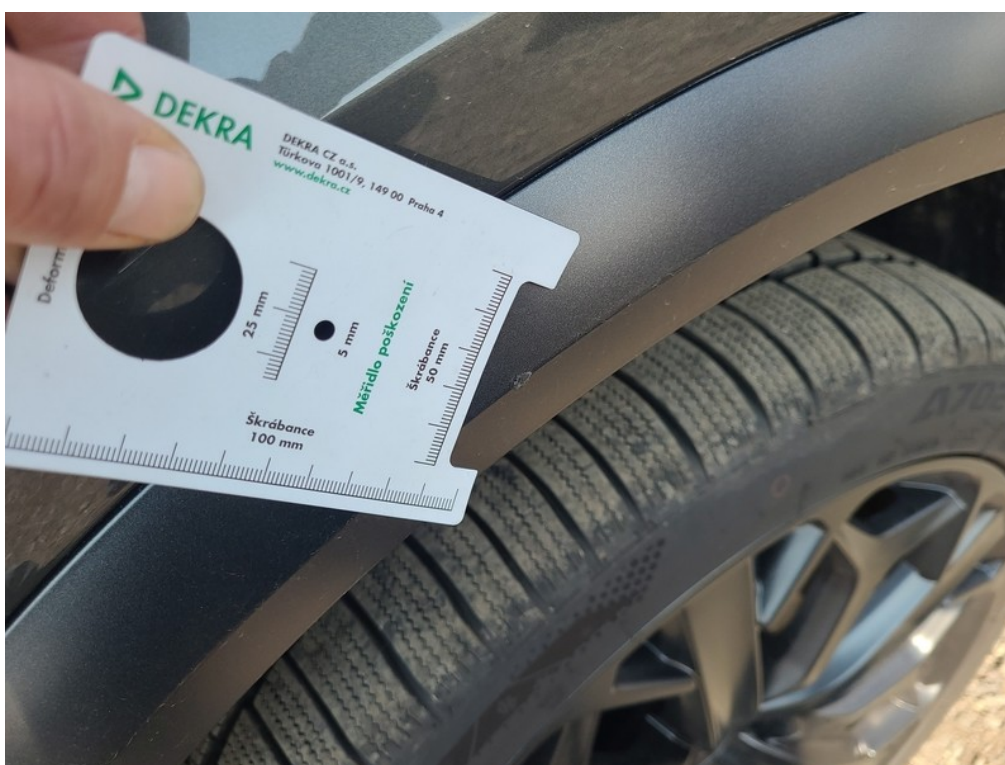
| P.č. | Poškozený díl | Druh poškození |
|---|---|---|
| 1 | Lem kola LP blatníku | Škrábance |

### 1 Lem kola LP blatníku - Škrábance

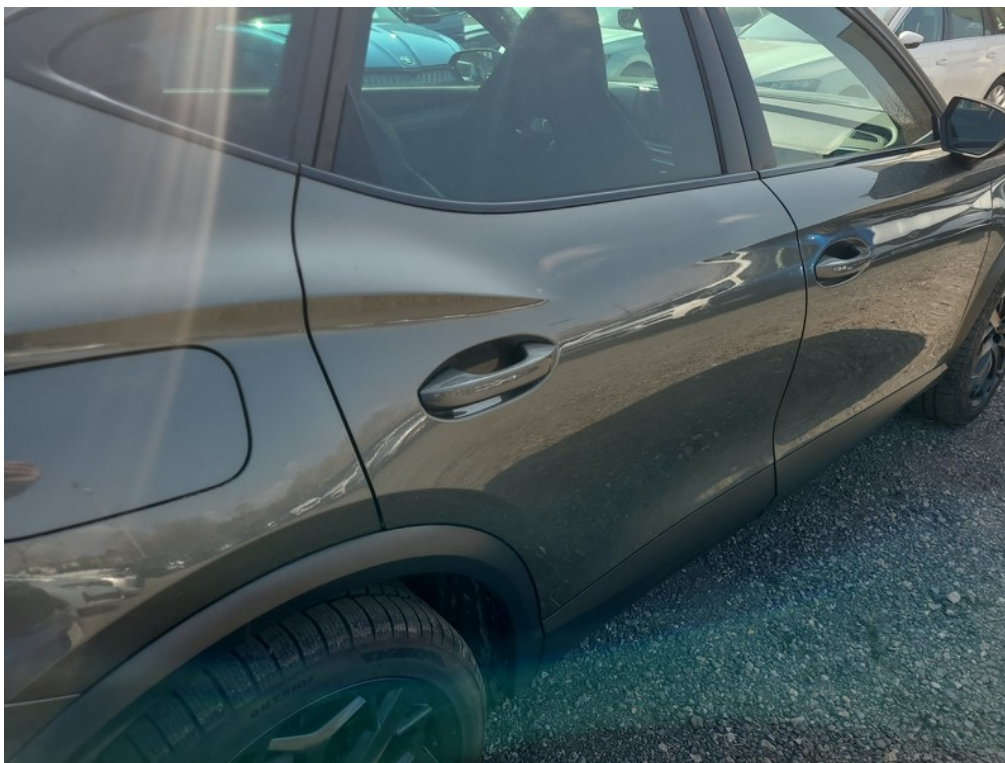
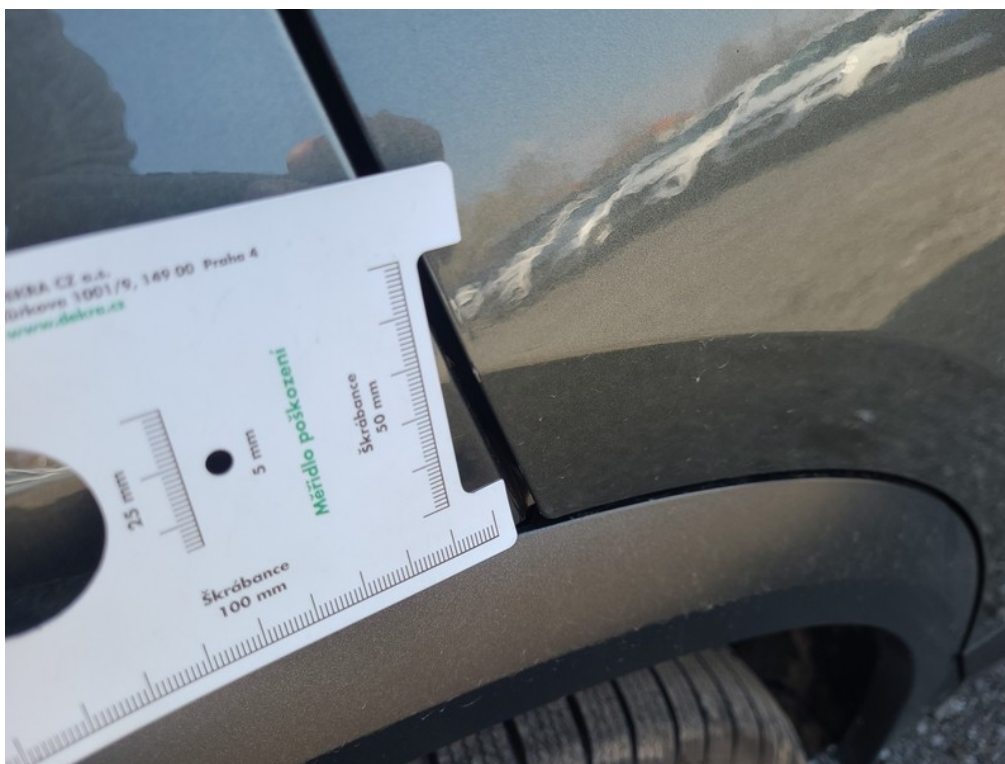
| P.č. | Poškozený díl | Druh poškození |
|---|---|---|
| 2 | Dveře zadní pravé | Škrábance |

### 2 Dveře zadní pravé - Škrábance

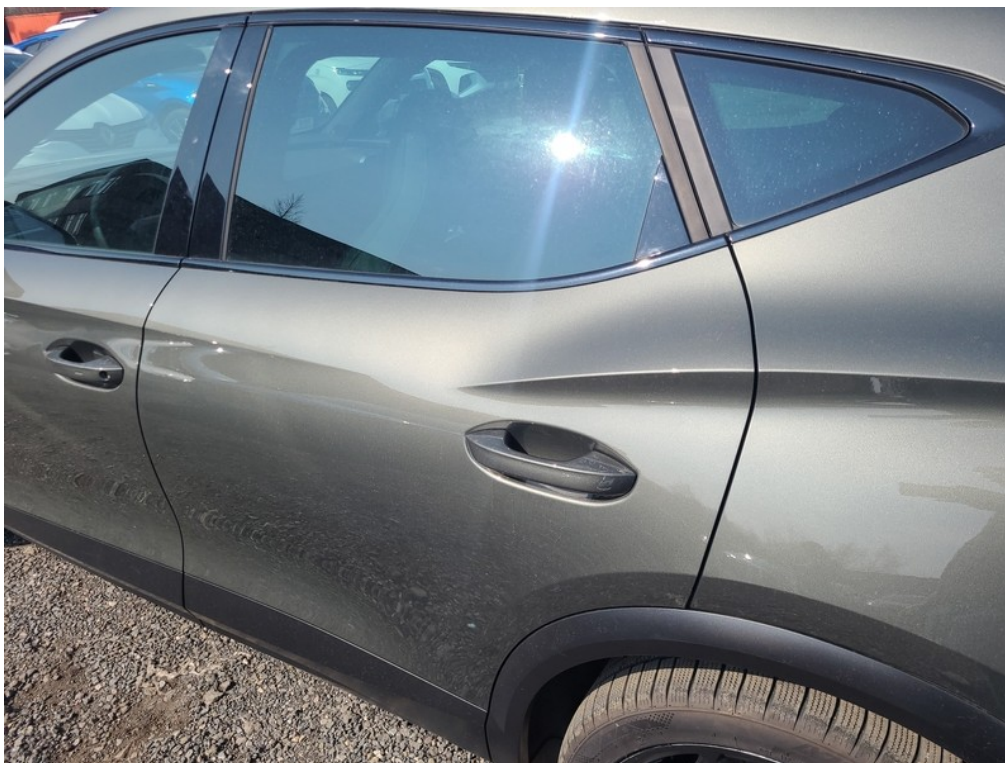
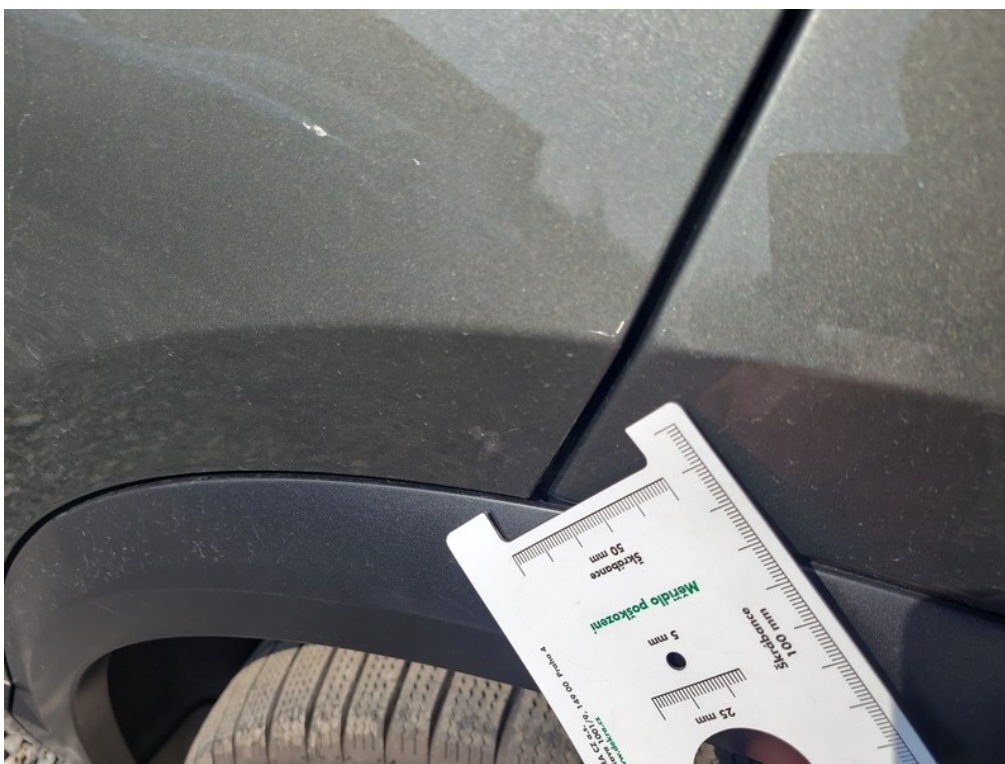
| P.č. | Poškozený díl | Druh poškození |
|---|---|---|
| 3 | Dveře zadní levé | Škrábance |

**3 Dveře zadní levé - Škrábance**  
Umístění:

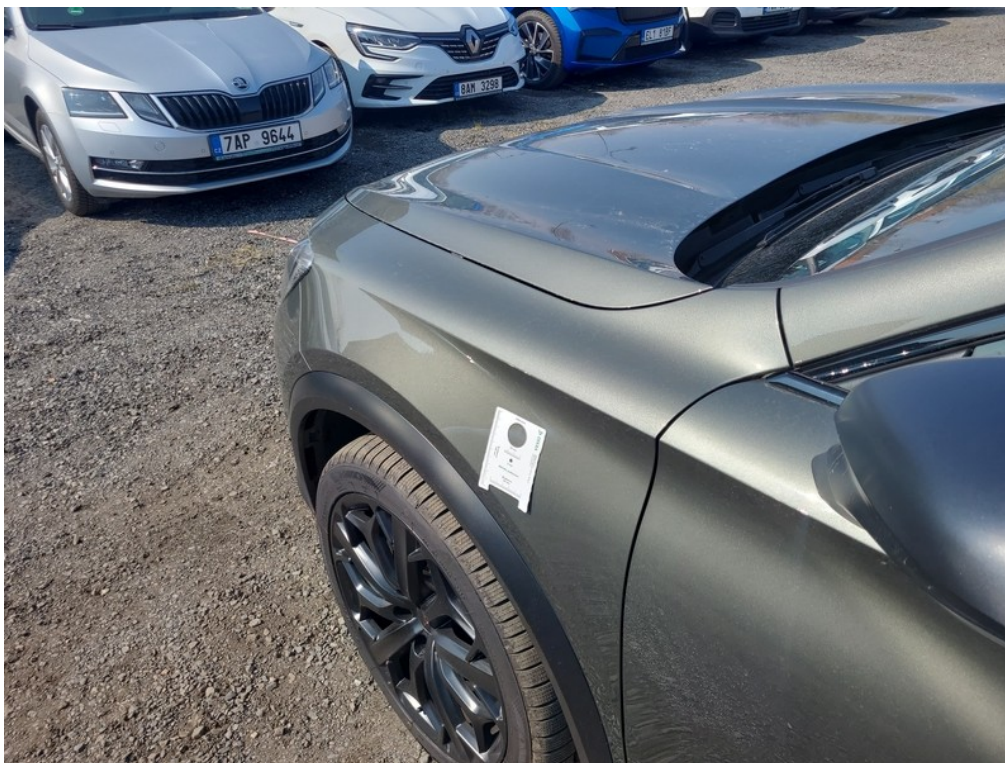
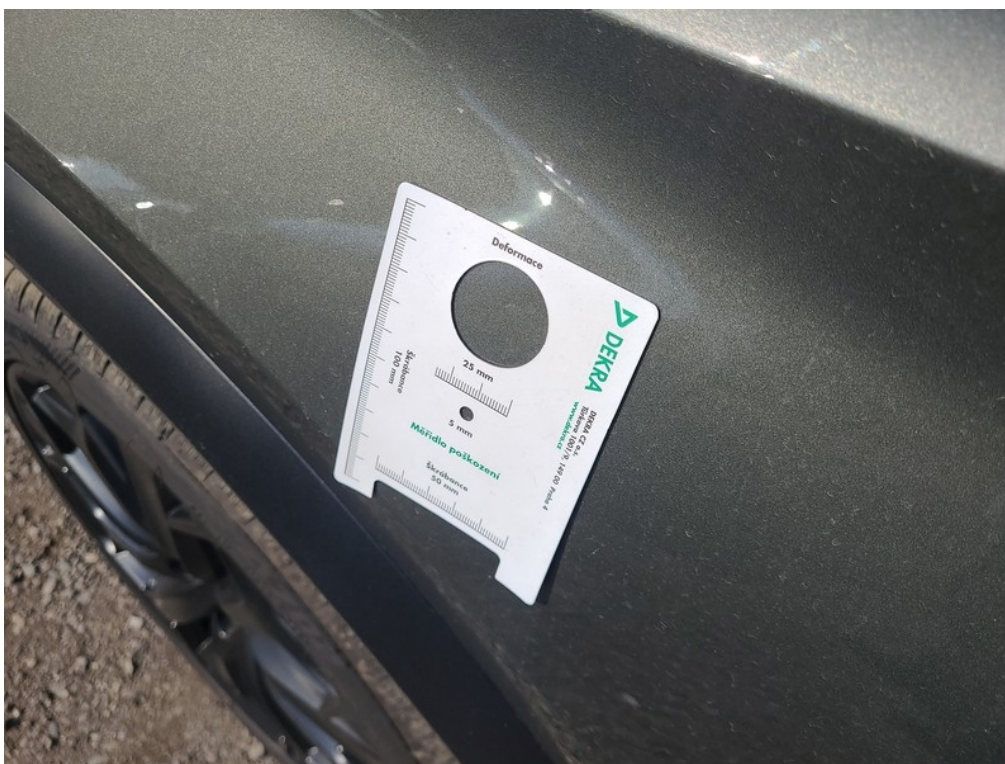
| P.č. | Poškozený díl | Druh poškození |
|---|---|---|
| 4 | Blatník přední levý | Jamka |

**4 Blatník přední levý - Jamka**  
Umístění:

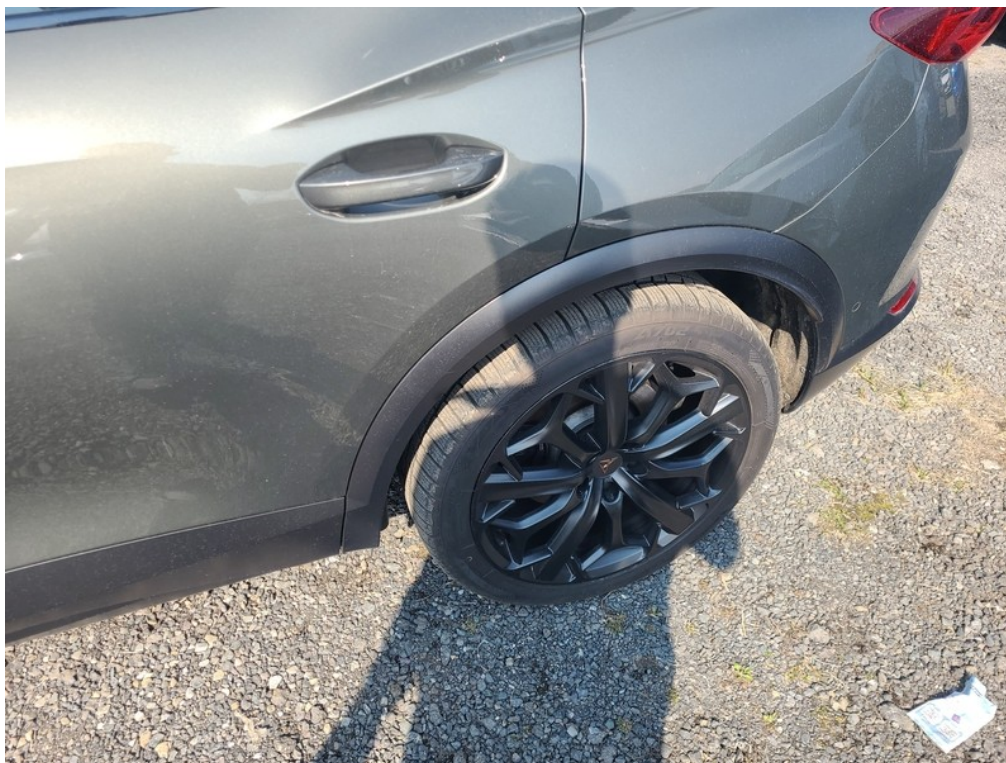
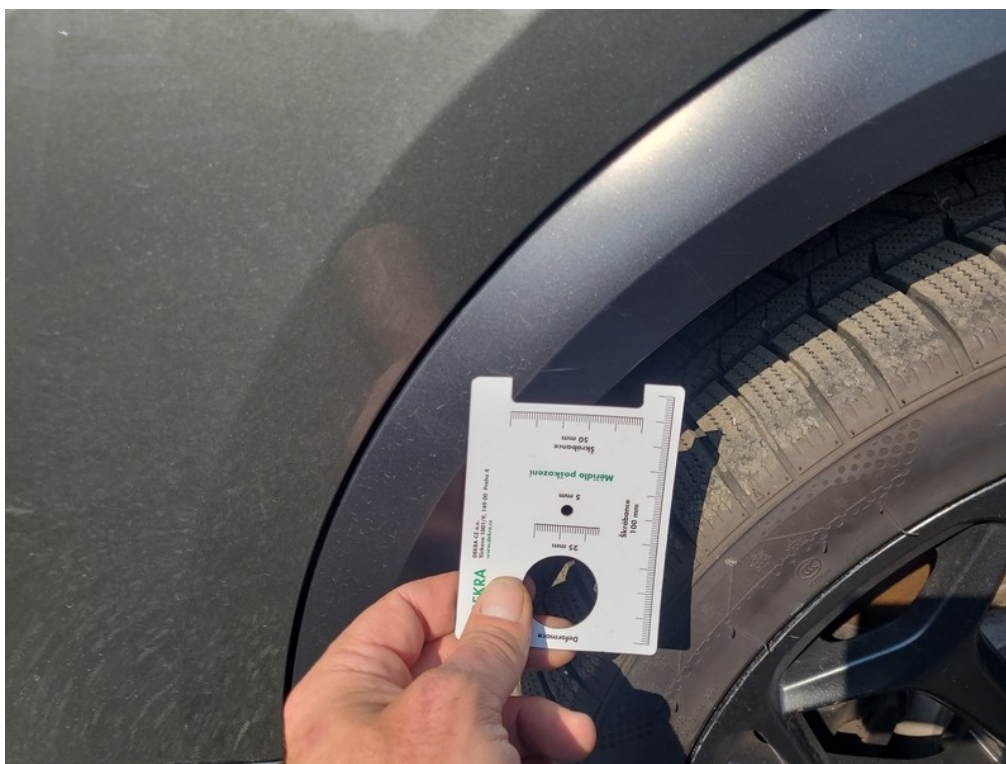
| P.č. | Poškozený díl | Druh poškození |
|---|---|---|
| 5 | Lem kola LZ bočnice | Škrábance |

**5** Lem kola LZ bočnice - Škrábance

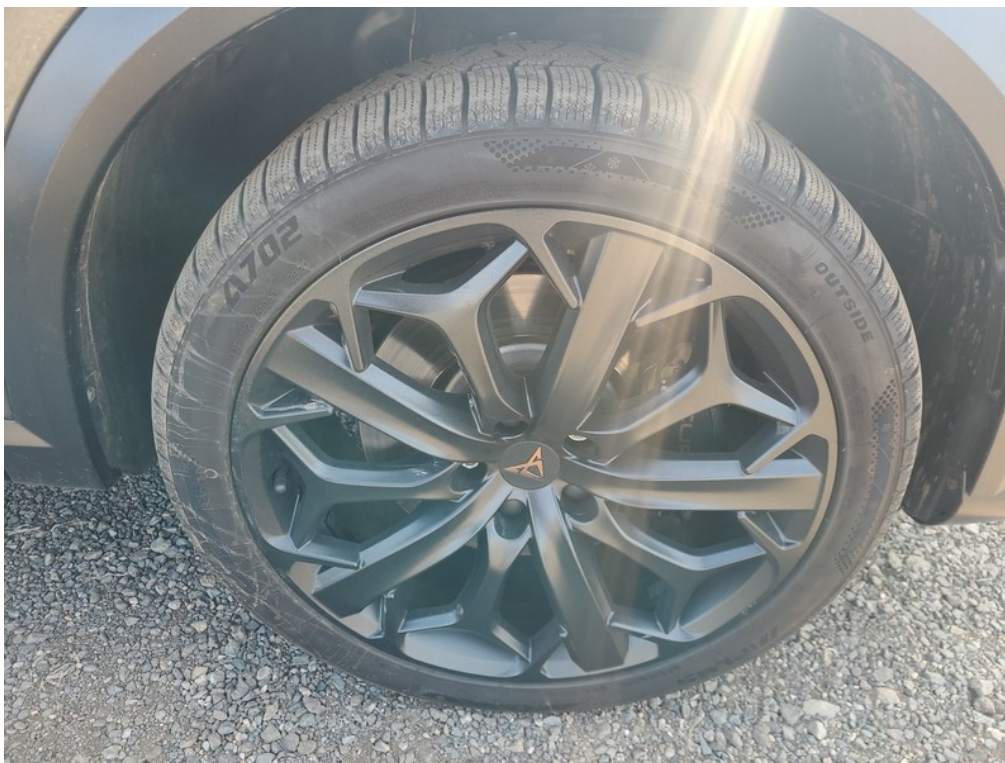
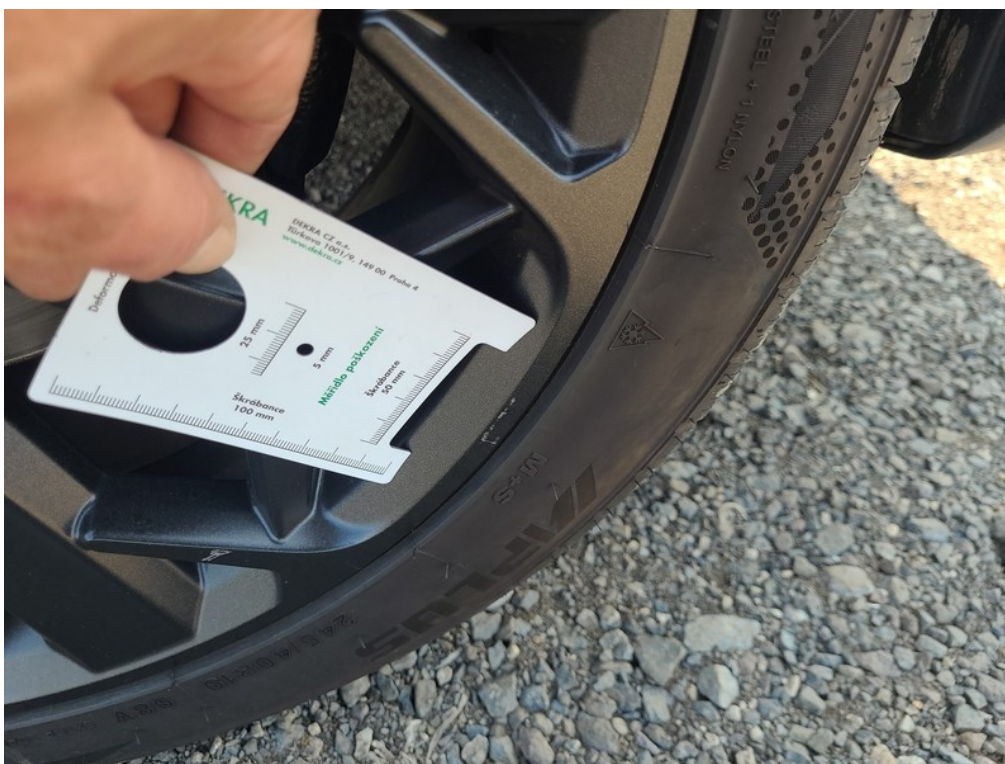
| P.č. | Poškozený díl | Druh poškození |
|---|---|---|
| 6 | Disk PP kola | Škrábance |

**6 Disk PP kola - Škrábance**  
Umístění:

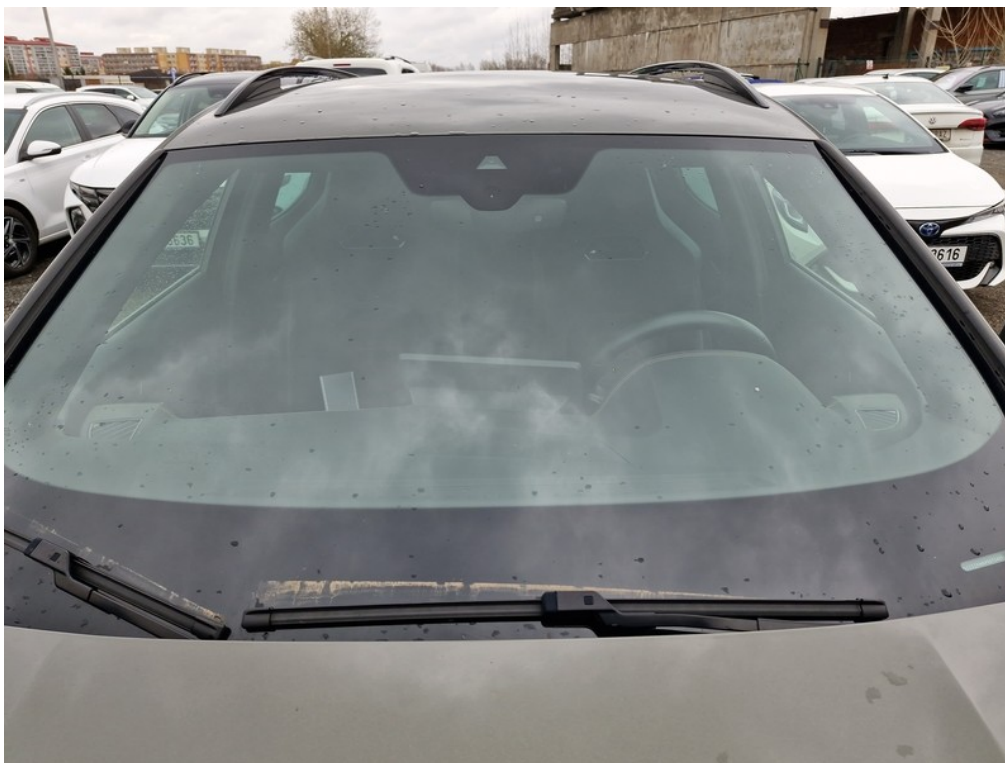
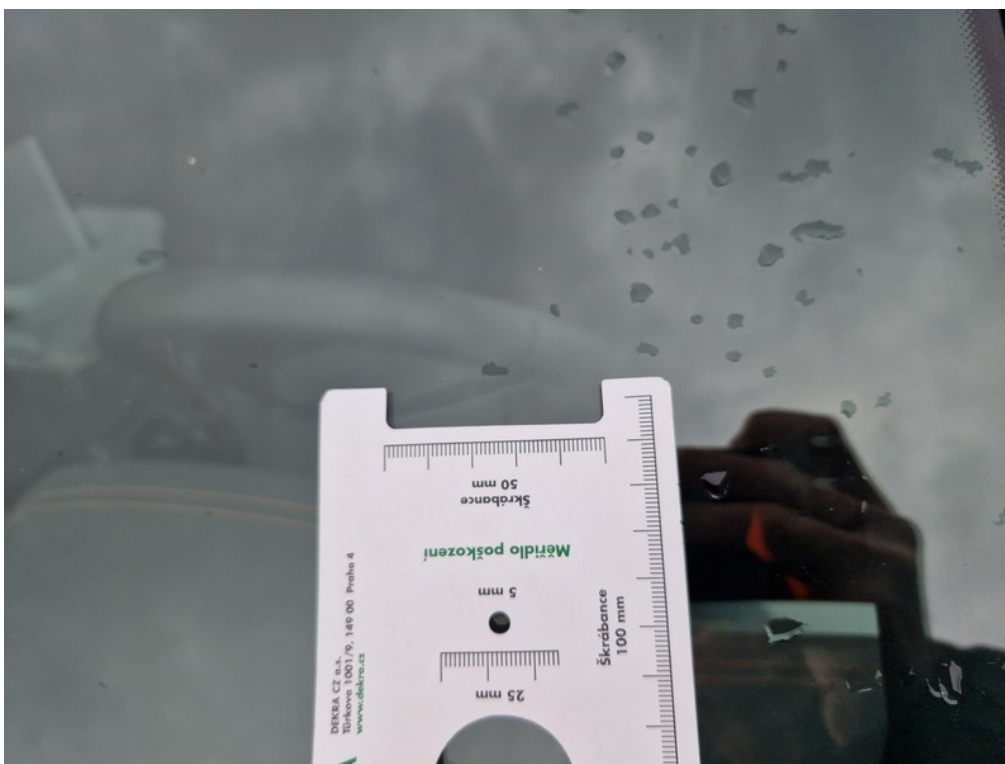
| P.č. | Poškozený díl | Druh poškození |
|---|---|---|
| 7 | Čelní sklo | Poškození od odletujícího kamení |

**7 Čelní sklo - Poškození od odletujícího kamení**  
Umístění: Exteriér (vnější prostor)

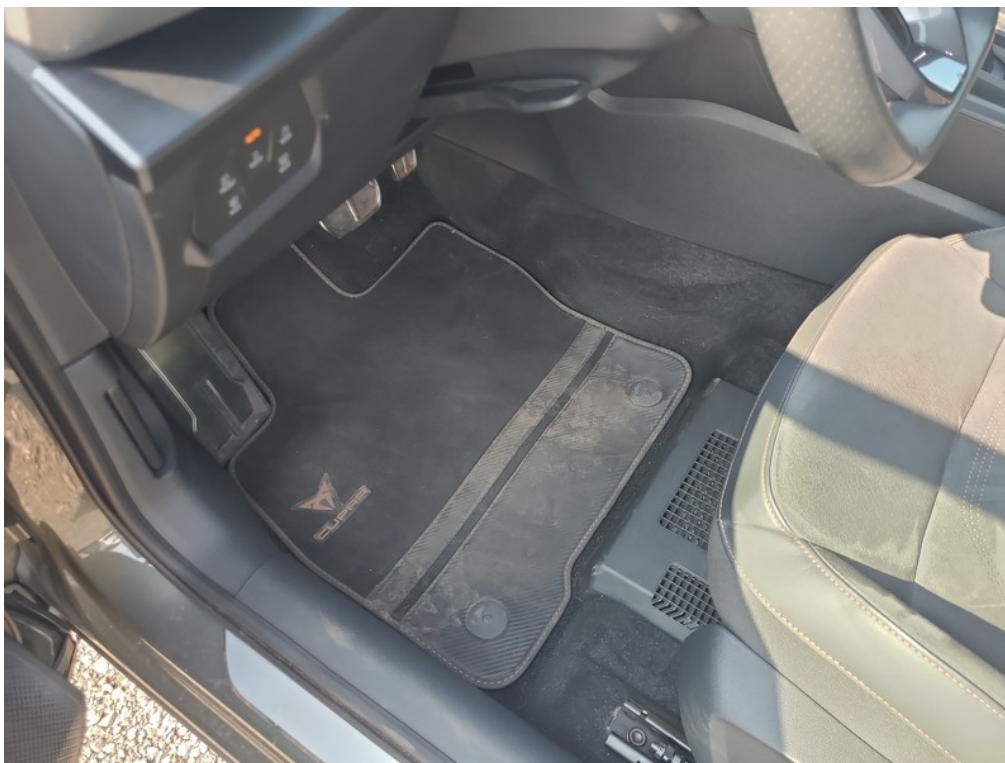
| P.č. | Poškozený díl | Druh poškození |
|---|---|---|
| 8 | Přídavný koberec LP | Opotřebení |

**8** **Přídavný koberec LP - Opotřebení**  
Umístění: Interiér (vnitřní prostor)

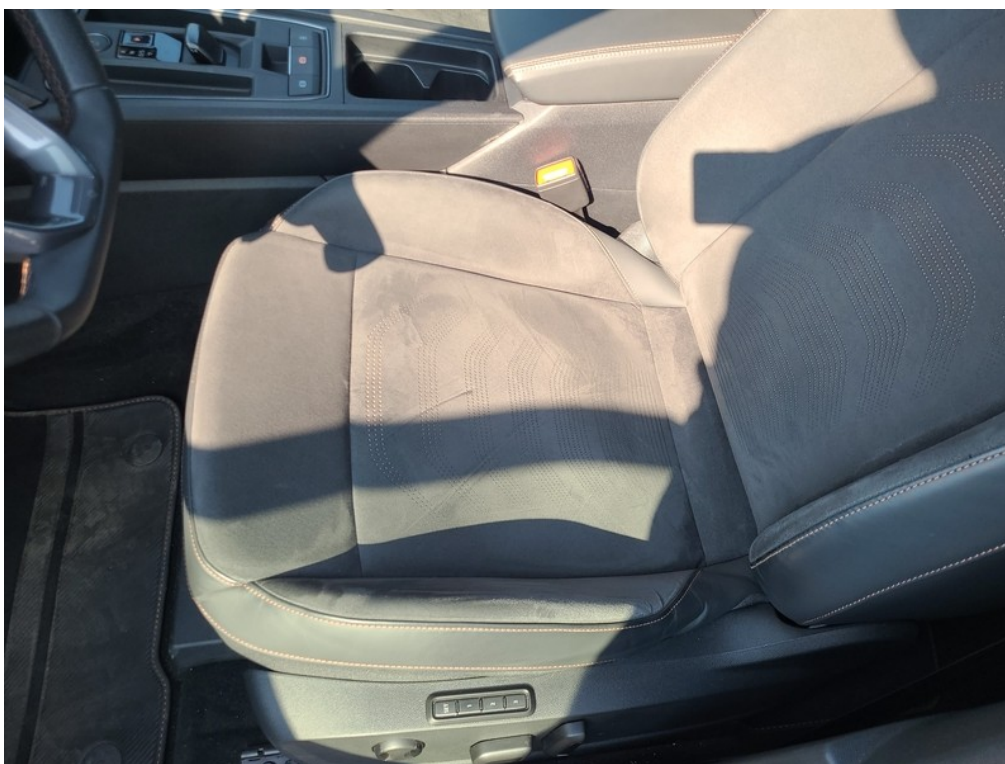
| P.č. | Poškozený díl | Druh poškození |
|---|---|---|
| 9 | Potah sedáku sedadla řidiče | Opotřebení |

**9** **Potah sedáku sedadla řidiče - Opotřebení**  
Umístění: Interiér (vnitřní prostor)

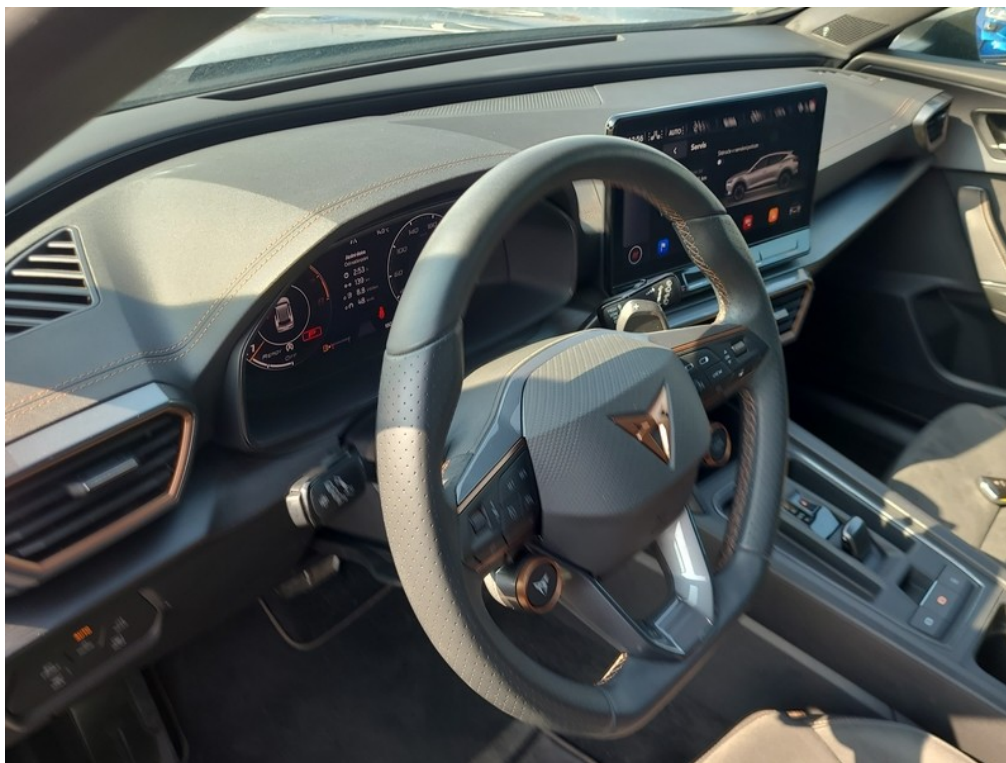
| P.č. | Poškozený díl | Druh poškození |
|---|---|---|
| 10 | Volant | Opotřebení |

**10 Volant - Opatření**  
Umístění:

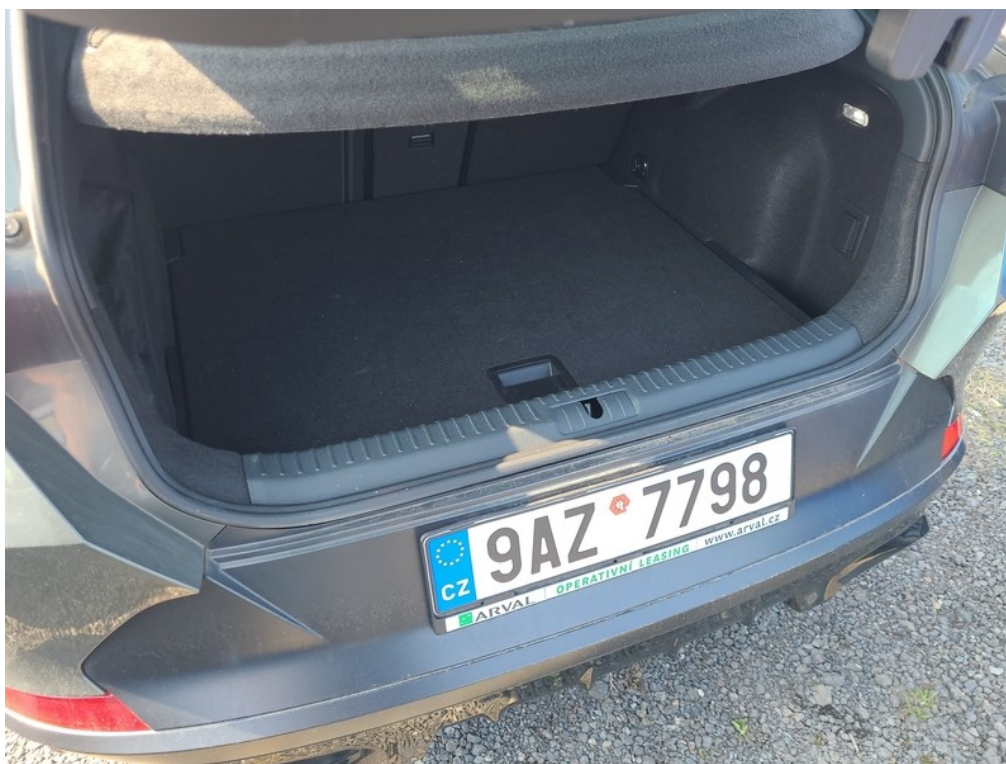
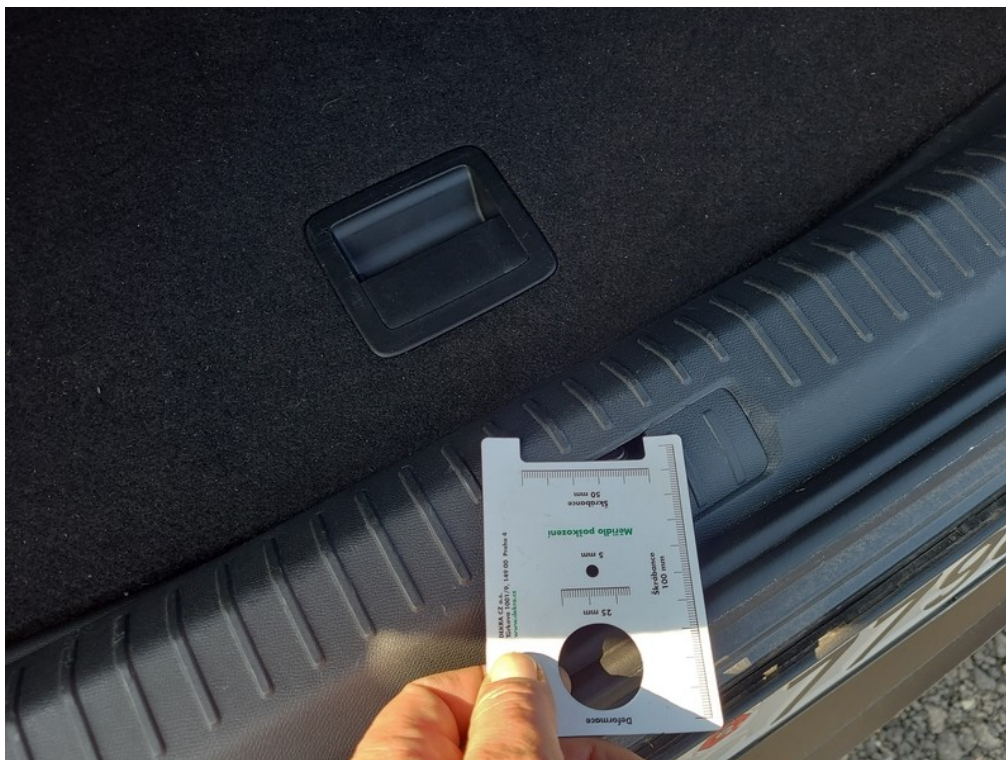
| P.č. | Poškozený díl | Druh poškození |
|---|---|---|
| 11 | Kryt zadního čela | Škrábance |

**11 Kryt zadního čela - Škrábance**  
Umístění:

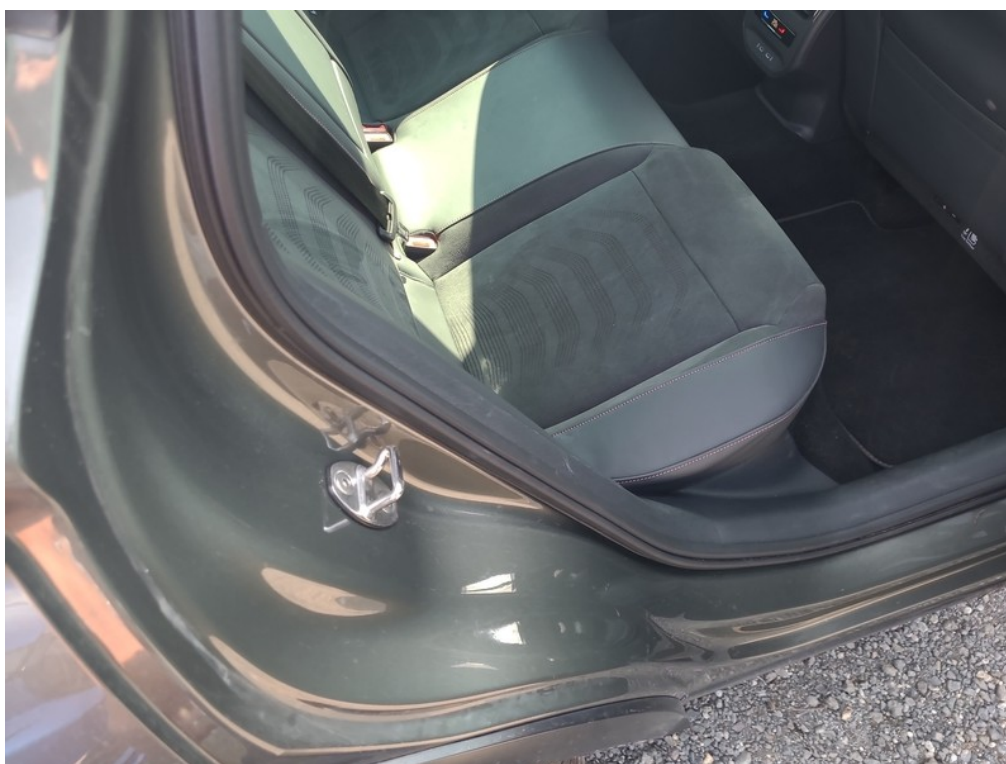
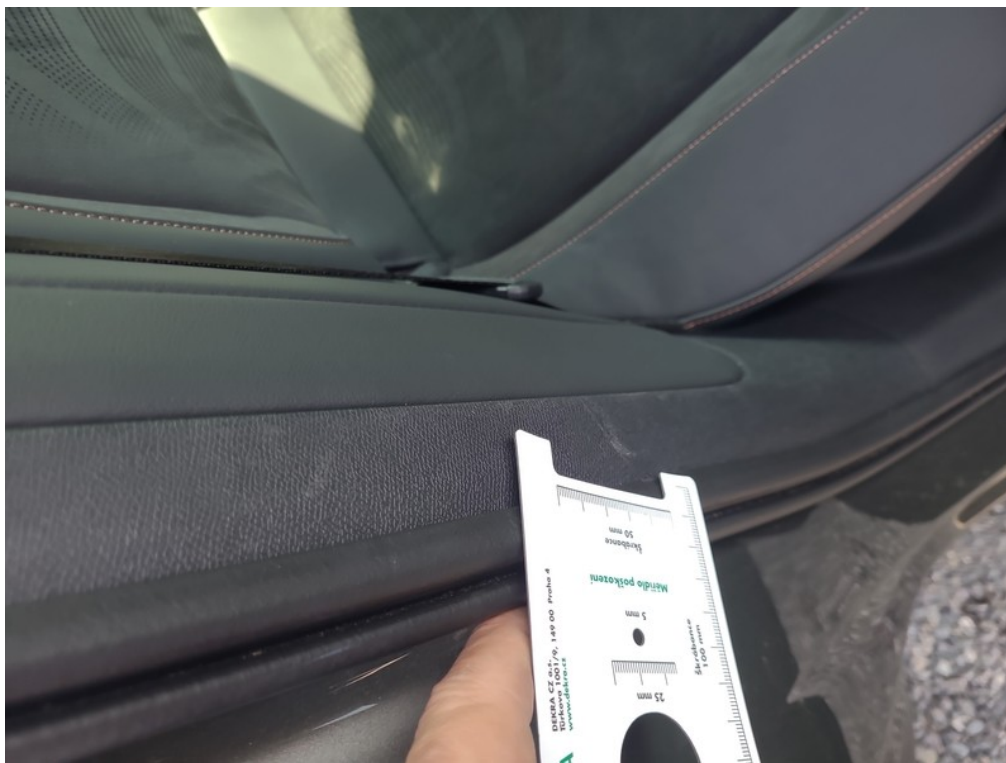
| P.č. | Poškozený díl | Druh poškození |
|---|---|---|
| 12 | Vnitřní kryt pravého C-sloupku dolní | Škrábance |

**12** Vnitřní kryt pravého C-sloupku dolní - Škrábance  
Umístění: Interiér (vnitřní prostor)

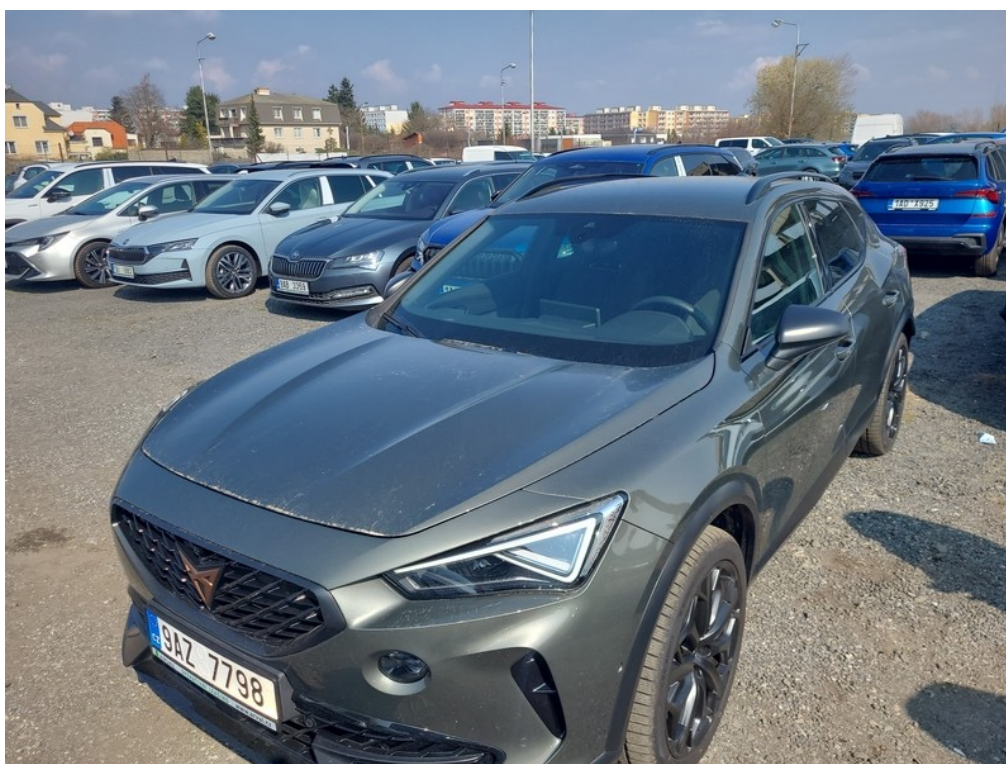
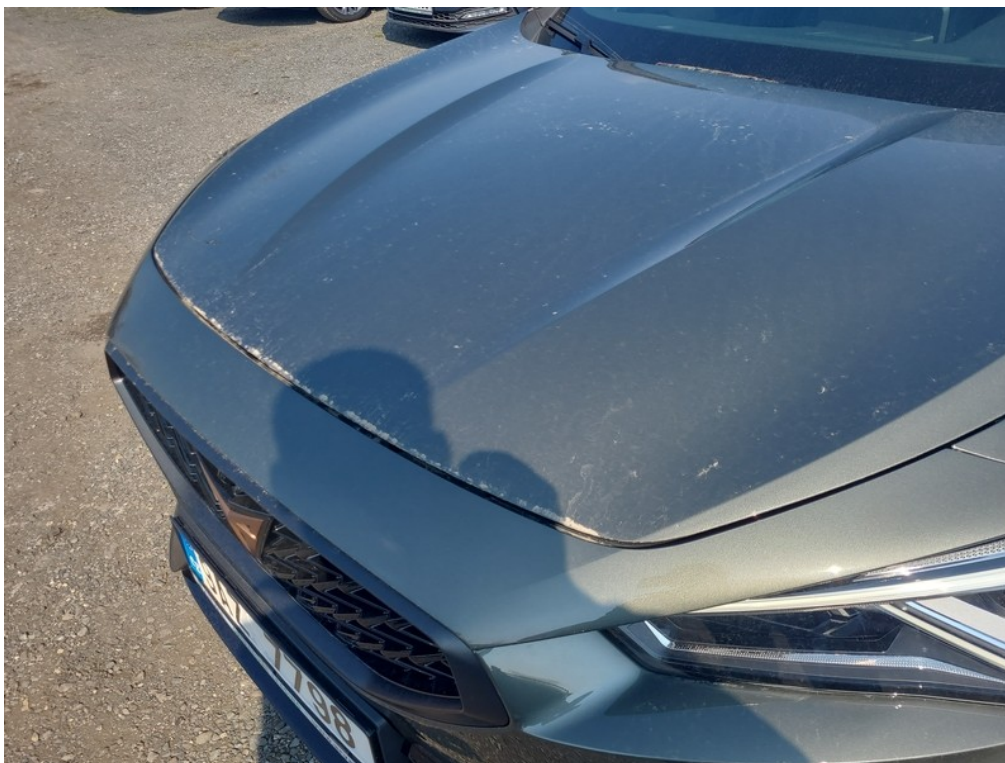
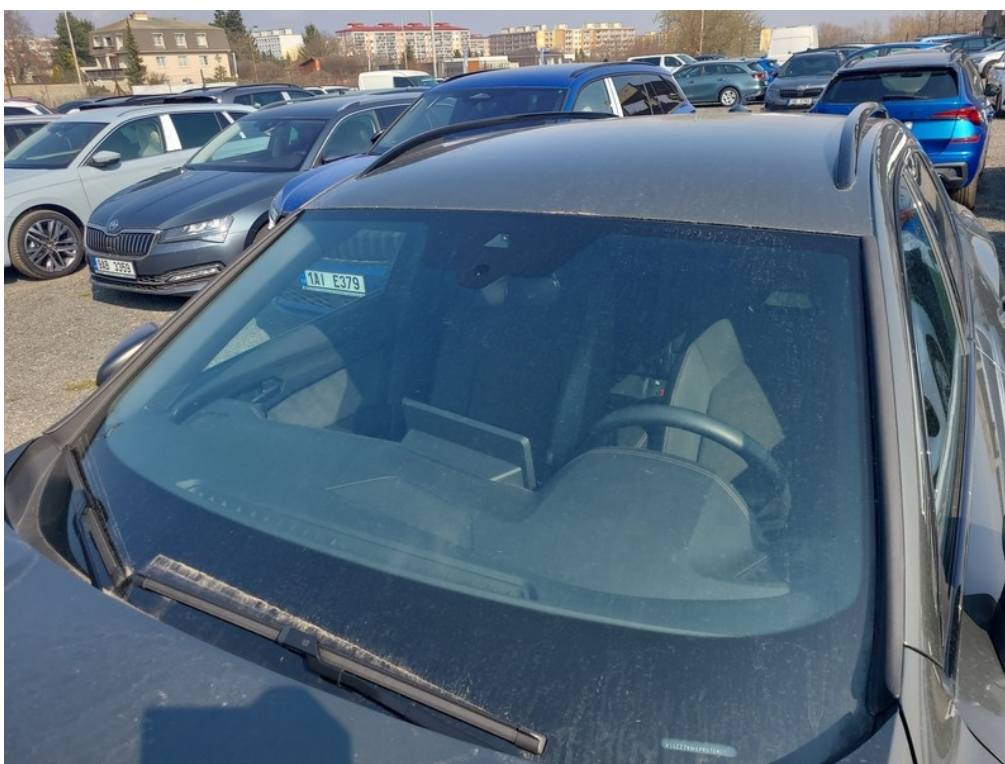
**13** Doprohlídka v LC - Chybí  
Umístění:

Poznámka: Důvod druhé  
prohlídky: Znečištěno

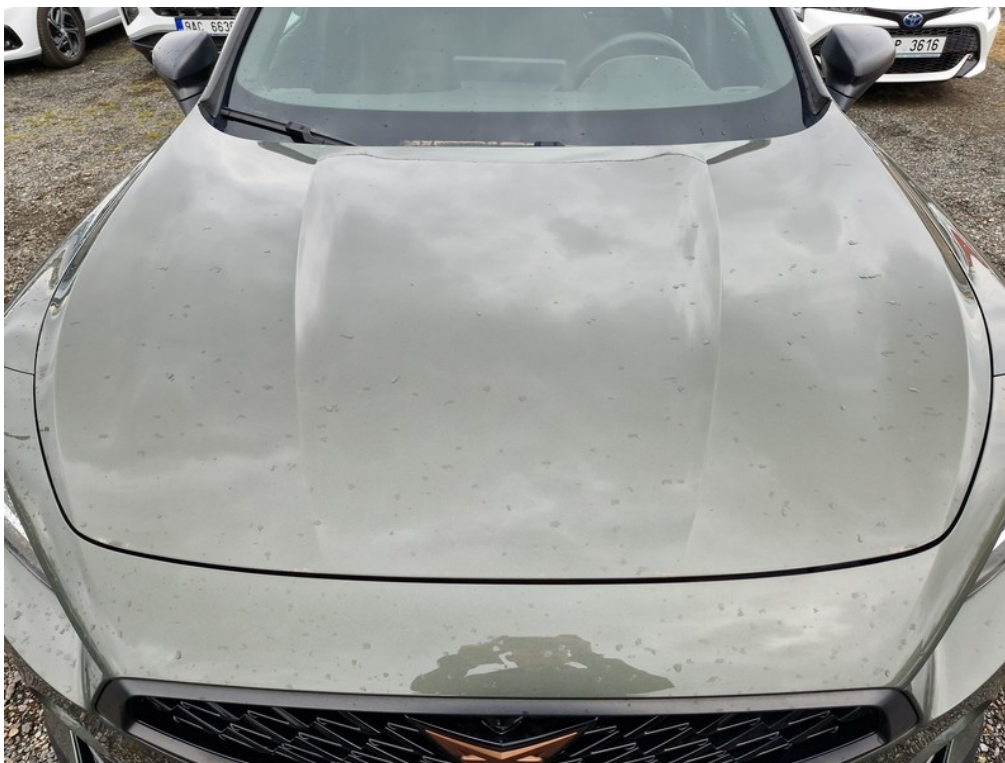
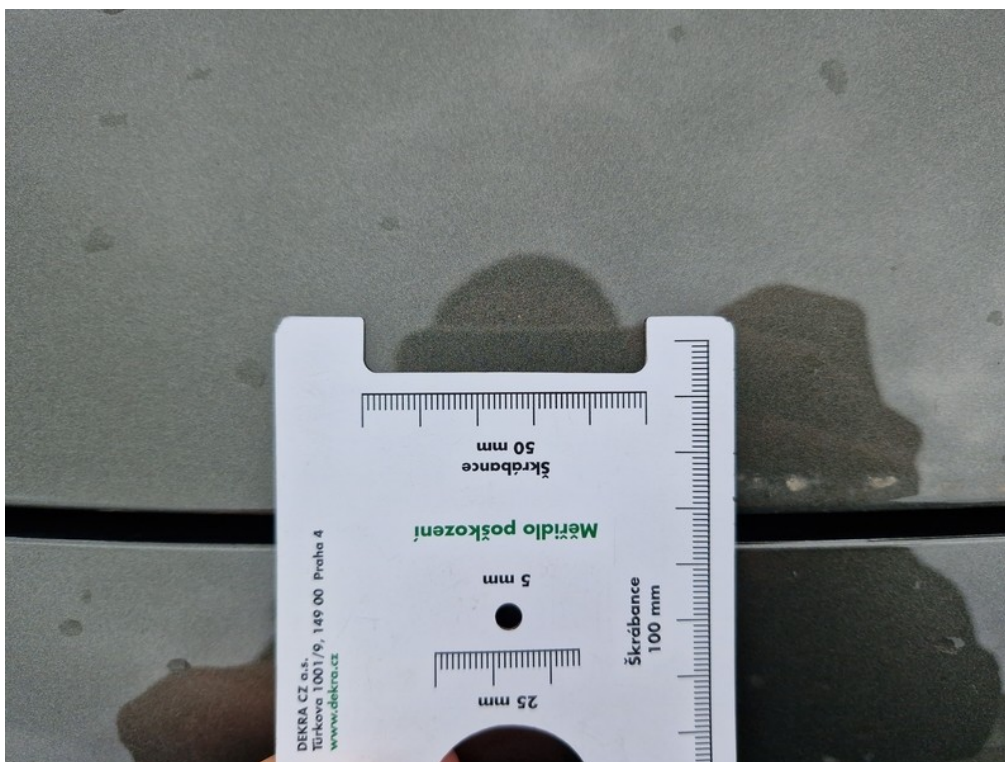
| P.č. | Poškozený díl | Druh poškození |
|---|---|---|
| 14 | Přední část vozidla | Poškození od odletujícího kamení |

**14** Přední část vozidla - Poškození od odletujícího kamení  
Umístění: Ostatní

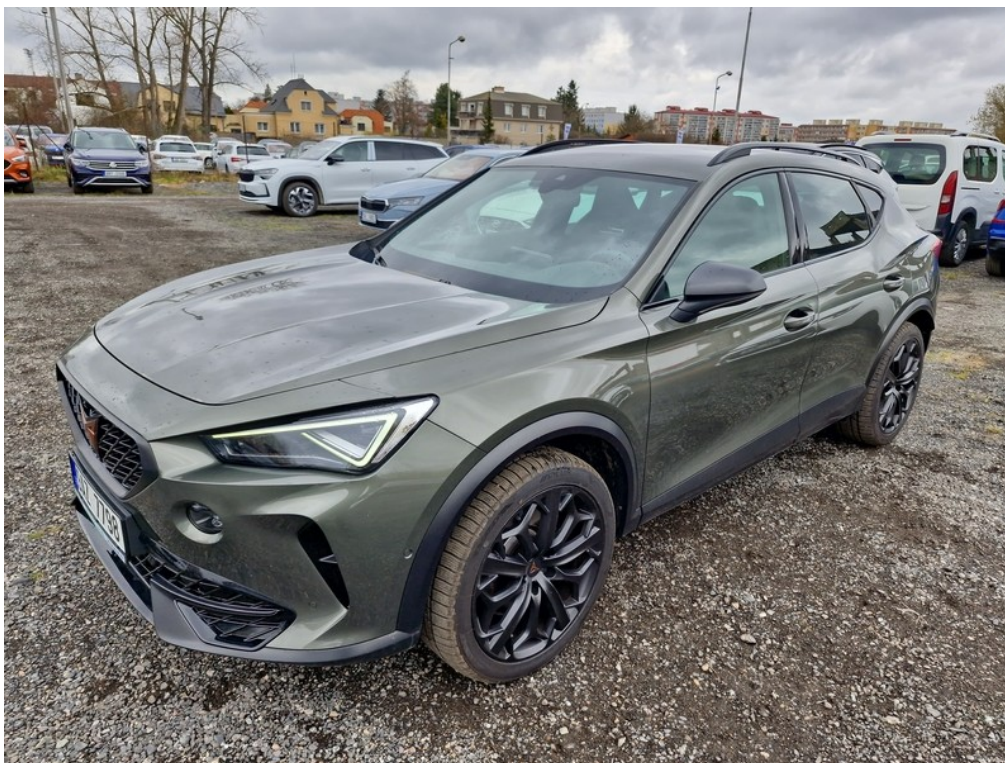
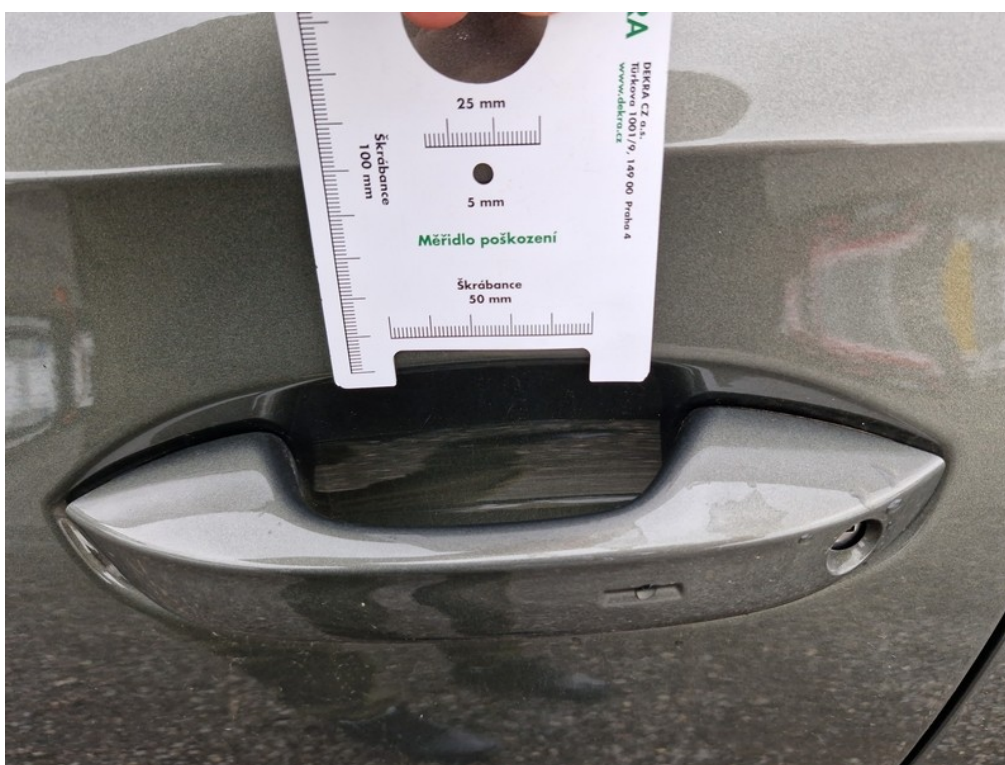
| P.č. | Poškozený díl | Druh poškození |
|---|---|---|
| 15 | Celková plocha karoserie | Škrábance |

**15 Celková plocha karoserie - Škrábance**  
Umístění: Ostatní
