Rücknahmegutachten

Berichtsnr.: 90024022749
Auftragsnummer: 265737a2-75f8-4c34-8962-faad72b93c86
Vertragsnummer:
Kunde: Fleetpool GmbH
Schanzenstr. 41d
51063 Köln
Besichtigt durch: Jannek Kempf-Landau
Besichtigt am: 15.01.2025 um 11:07 Uhr
Nutzer/-in anwesend: Ja
Standort: Hildt Eberhard
Straße: Paul-Ehrlich-Str. 51-59
63225 Langen
Deutschland
Fahrzeugart: PKW / SUV / Geländewagen
Hersteller: Seat
Modell / Verkaufsbezeichnung: Formentor / Basis a 4Drive
Fahrzeugidentifizierungsnummer: VSSZZZKM9RR000295

Amtl. Kennzeichen:	WI-QB7506
Erstzulassung:	18.12.2023
Nächste HU:	12.2026
Laufleistung (km):	18.851
Karosseriefarbe:	Weiß
Kraftstoffart:	Diesel
Hubraum (ccm):	1.968
Leistung (kW):	110

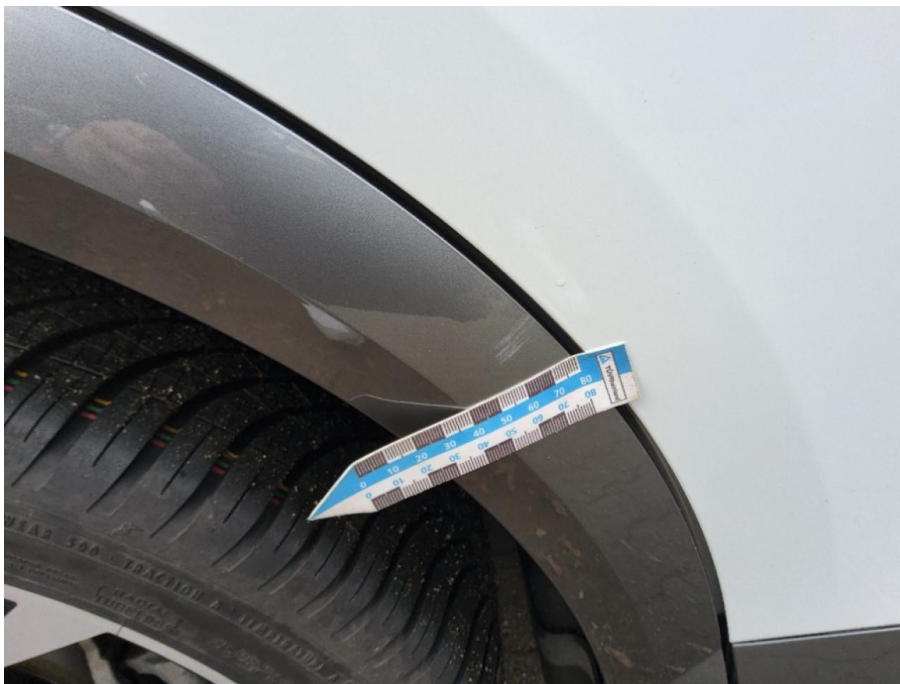
Bild 10 Radhausverbreiterung hinten rechts Verschrammt - Smart repair

Pos	Bezeichnung, Reparaturart	Reparaturkosten	Minderwert	
Gewaltschäden				
1	Radhausverbreiterung hinten rechts Verschrammt - Smart repair	50,00 EUR	50,00 EUR	 
2	Alufelge vorne rechts Verschrammt - Erneuern	860,00 EUR	860,00 EUR

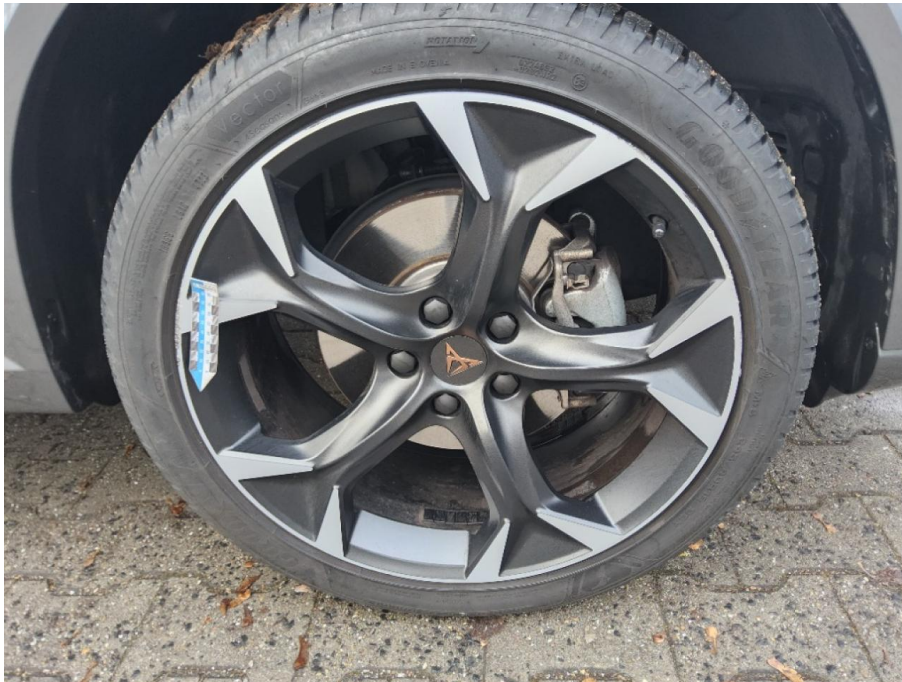
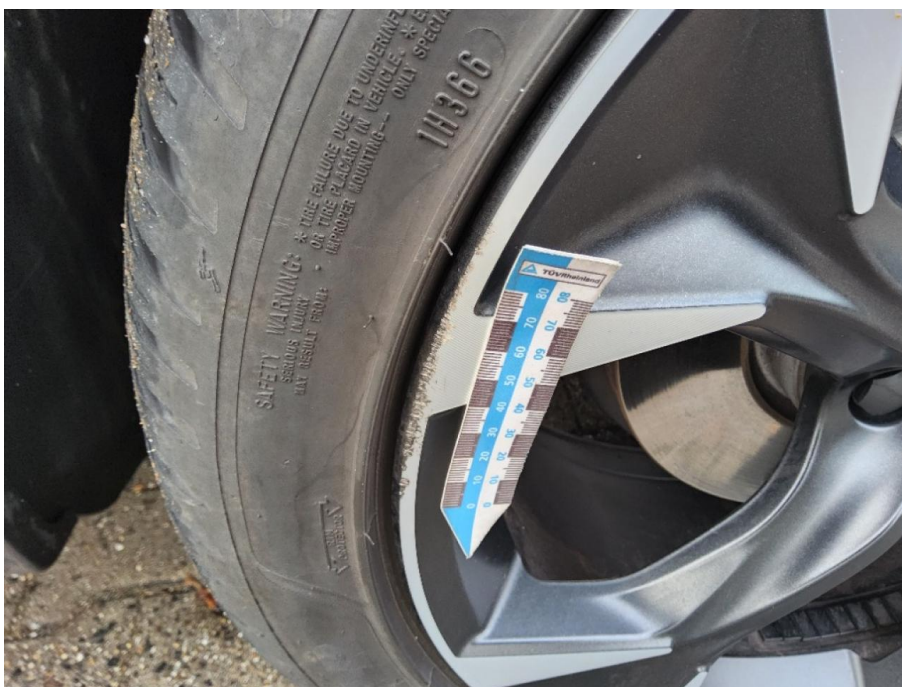
Bild 11 Alufelge vorne rechts Verschrammt - Erneuern

Bild 12 Alufelge vorne rechts Verschrammt - Erneuern
