Athlon Verkaufsexpertise

Kunde :	Athlon Germany KD	Vertragsnummer :	12083950
Berichtsnummer :	000000846144-DE949		
Amtl. Kennzeichen :	D-AR 5023

Cupra Formentor ,

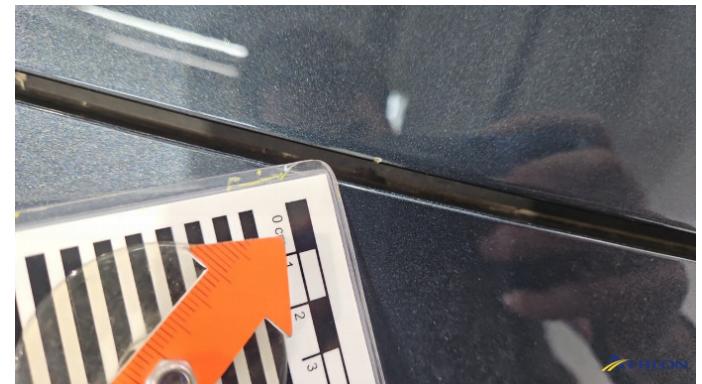
1. Motorhaube
Steinschlag

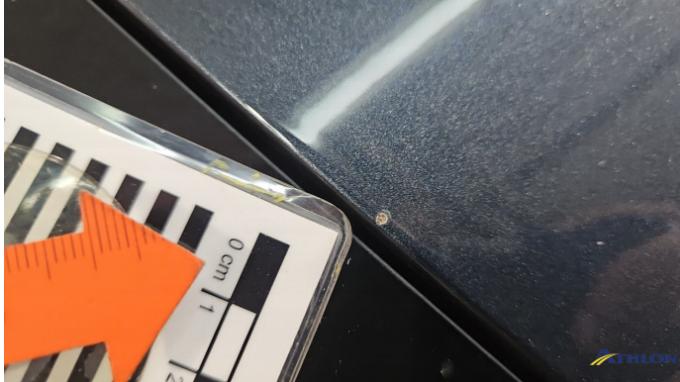
2. Dach
Rost

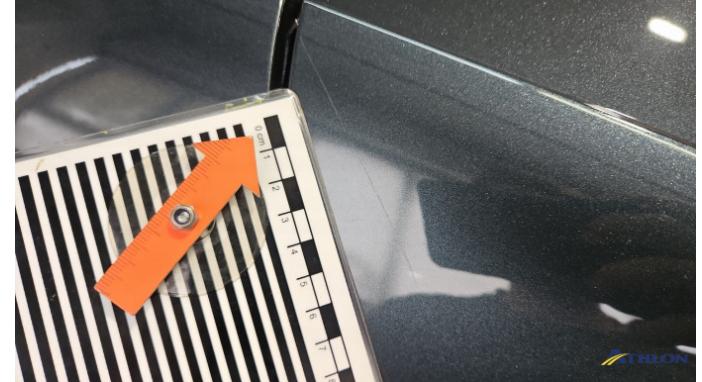
3. Heckklappe
Kratzer

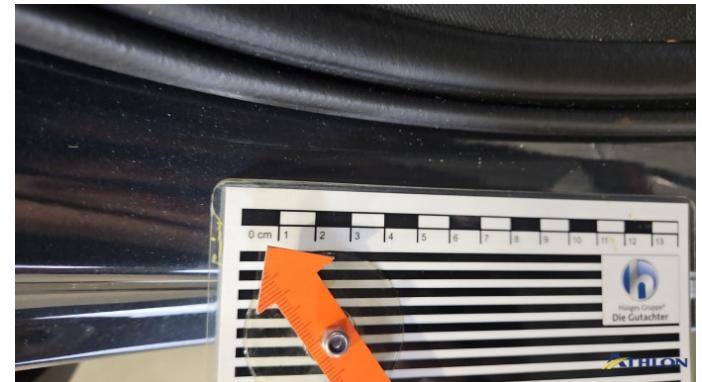
4. Türeinstieg Vorne - Rechts
Kratzer

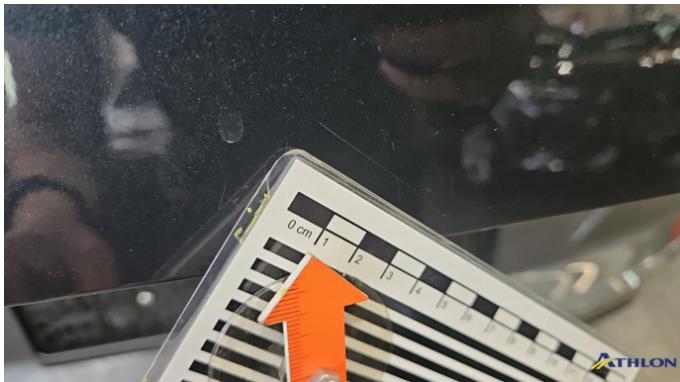
3. Heckklappe
Kratzer

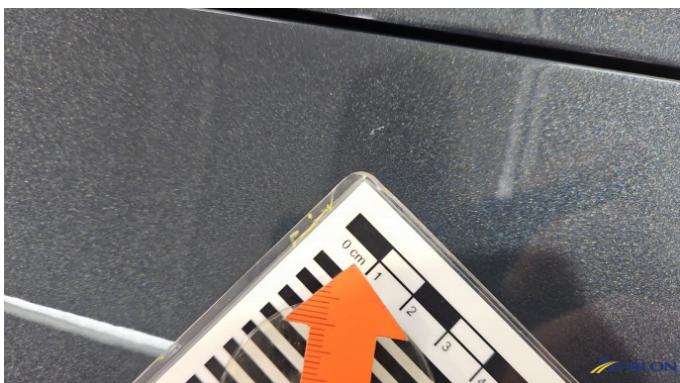
5. Kotflügel Vorne - Rechts
Steinschlag
