Athlon Verkaufsexpertise

Kunde : Athlon Germany KD
Berichtsnummer : 0000000842299-DE9499 Vertragsnummer : 12021071
Amtl. Kennzeichen : B-BO 1018

Opel Vivaro Kasten .

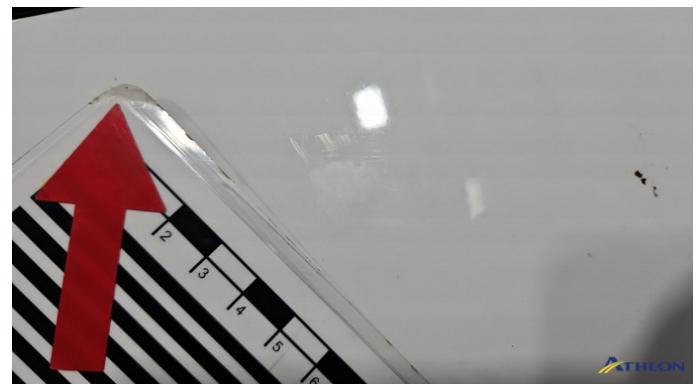
1. Stoßfänger Vorne
Verschmutzt (leicht)

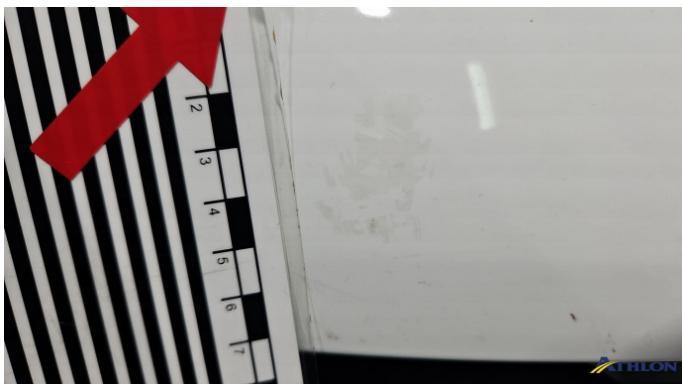
1. Stoßfänger Vorne
Verschmutzt (leicht)

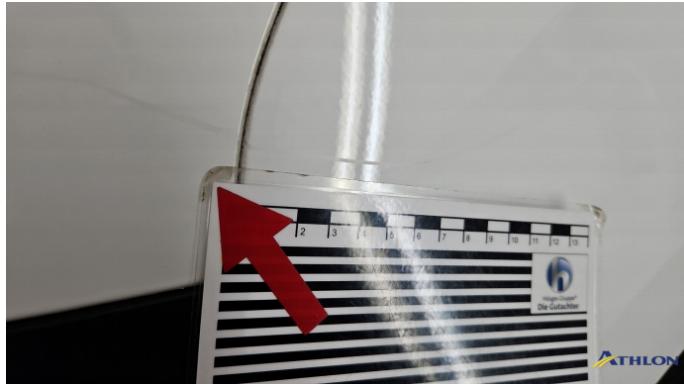
2. Kotflügel Vorne - Links
Siehe Gutachten

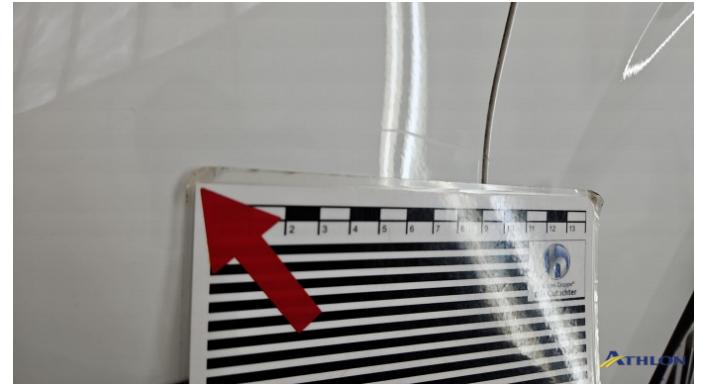
3. Stoßfänger Vorne
Siehe Gutachten

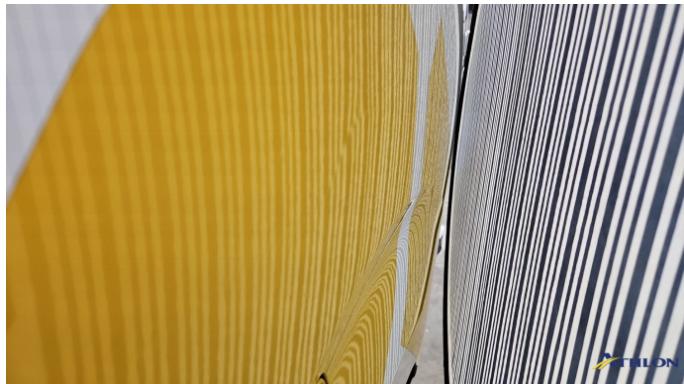
4. Seitenwand - Hinten - Links
Verformt (leicht)

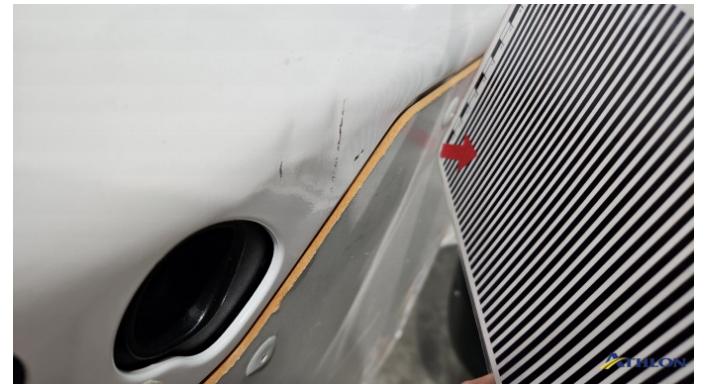
5. Hecktür Links
Verformt (leicht)

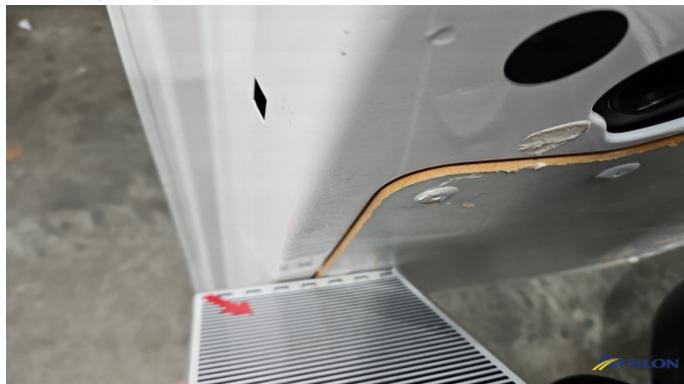
5. Hecktür Links
Verformt (leicht)

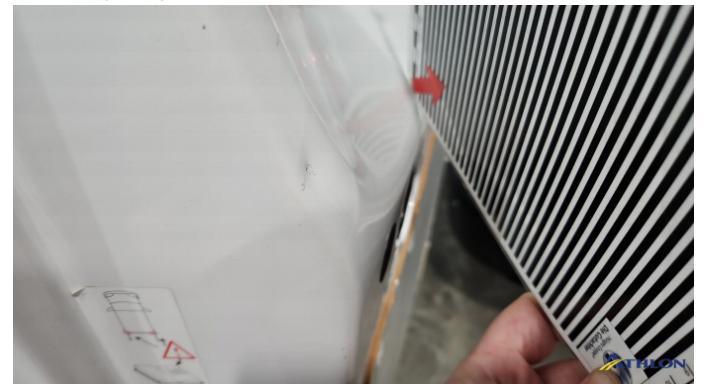
5. Hecktür Links
Verformt (leicht)

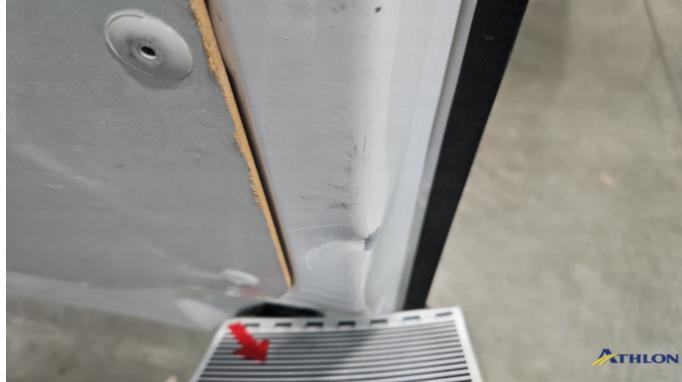
6. Hecktür Rechts
Verformt (leicht)

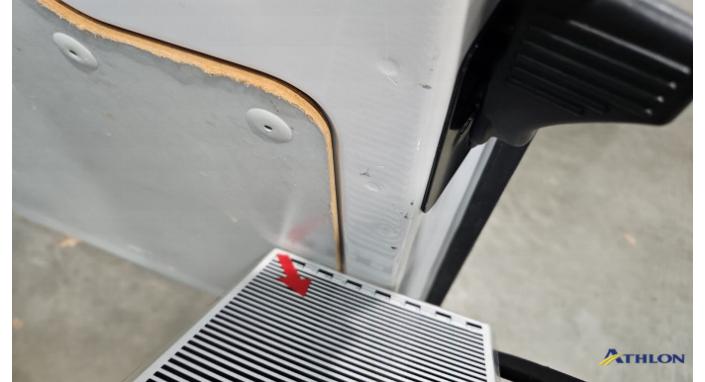
6. Hecktür Rechts
Verformt (leicht)

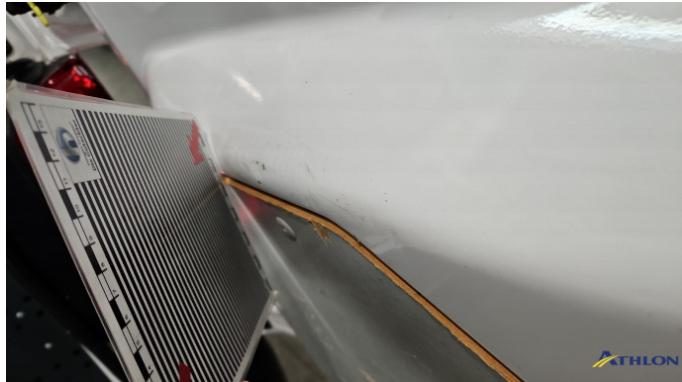
6. Hecktür Rechts
Verformt (leicht)

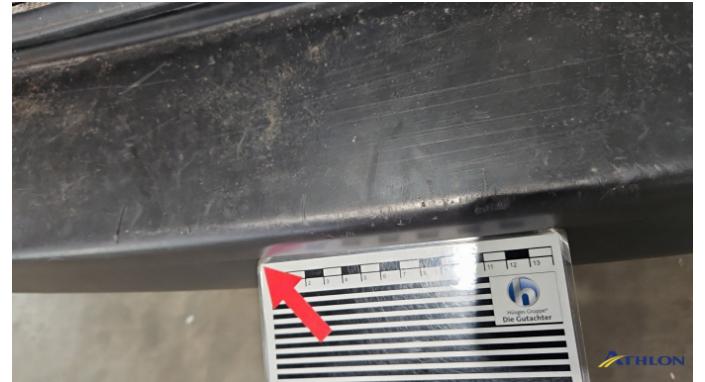
7. Stoßfänger Hinten
Kratzer

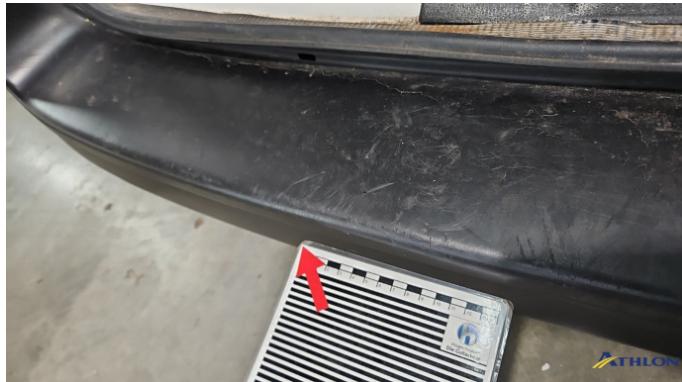
7. Stoßfänger Hinten
Kratzer

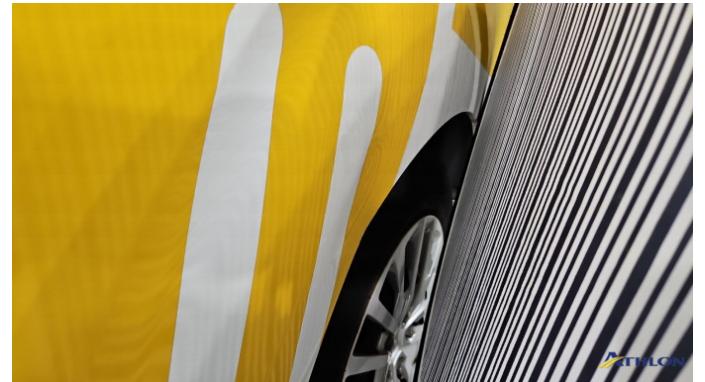
8. Seitenwand - Hinten - Rechts
Verformt (leicht)

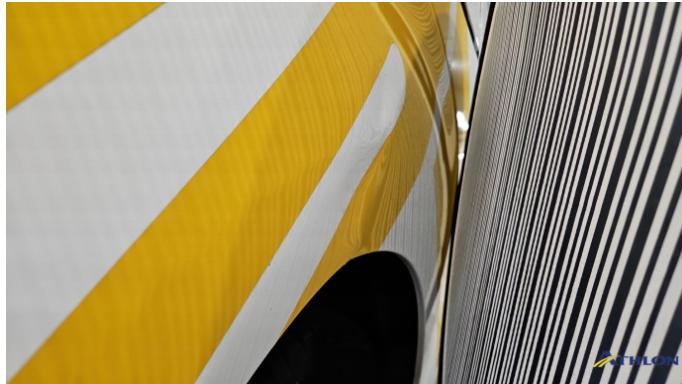
8. Seitenwand - Hinten - Rechts
Verformt (leicht)

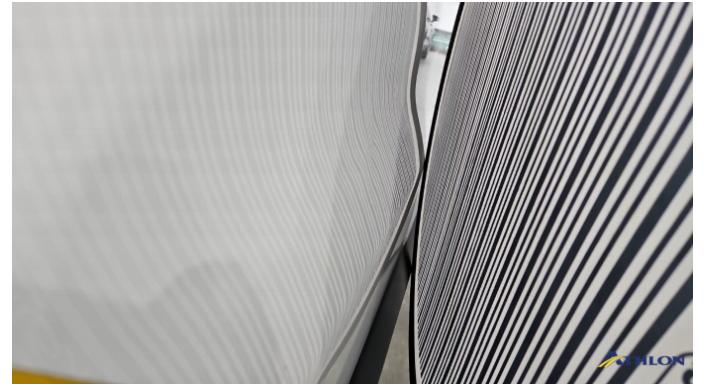
9. Tür Hinten - Rechts
Verformt (leicht)

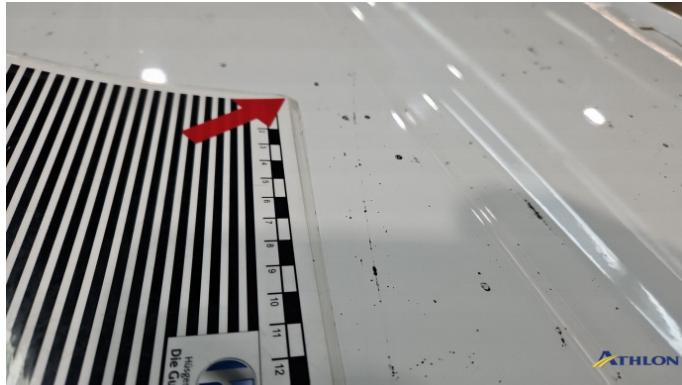
10. Dach
Kratzer

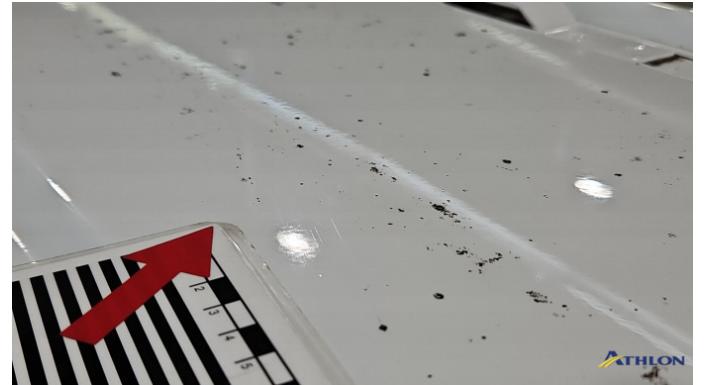
10. Dach
Kratzer

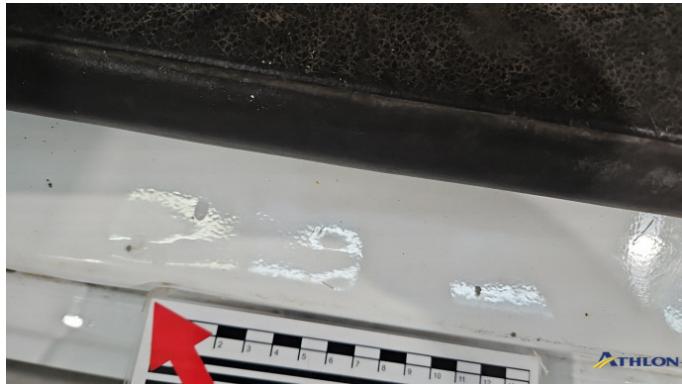
11. Türeinstieg Hinten - Rechts
Verformt (leicht)

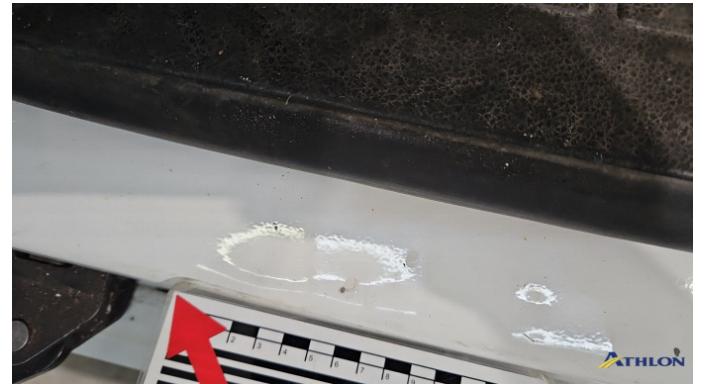
11. Türeinstieg Hinten - Rechts
Verformt (leicht)

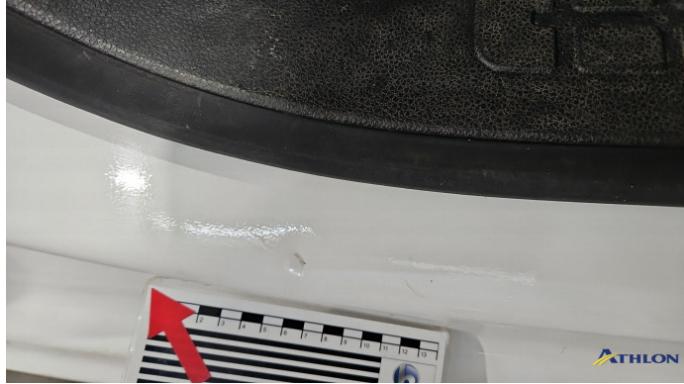
12. Türeinstieg Vorne - Rechts
Verformt (leicht)

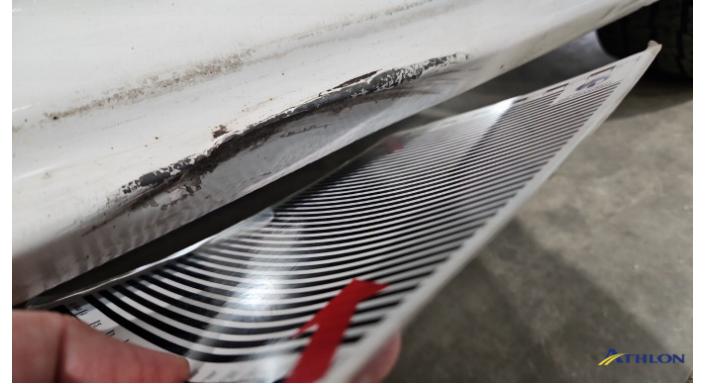
13. Schweller - Rechts
Siehe Gutachten

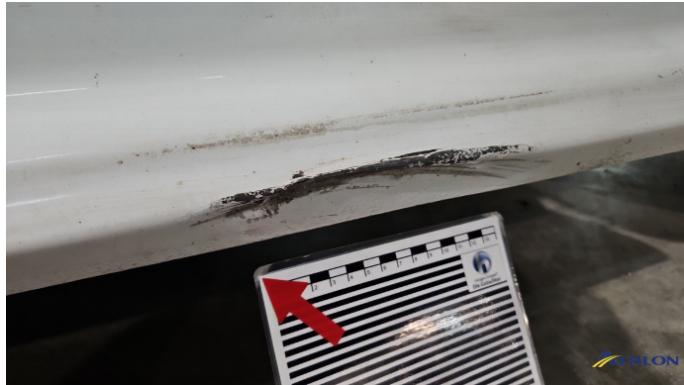
13. Schweller - Rechts
Siehe Gutachten

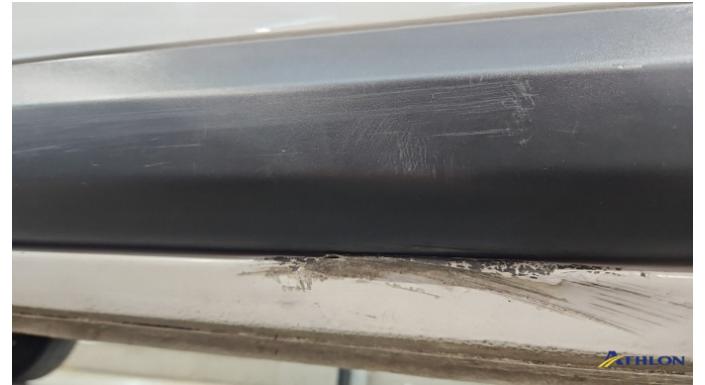
14. Tür Vorne - Rechts
Siehe Gutachten

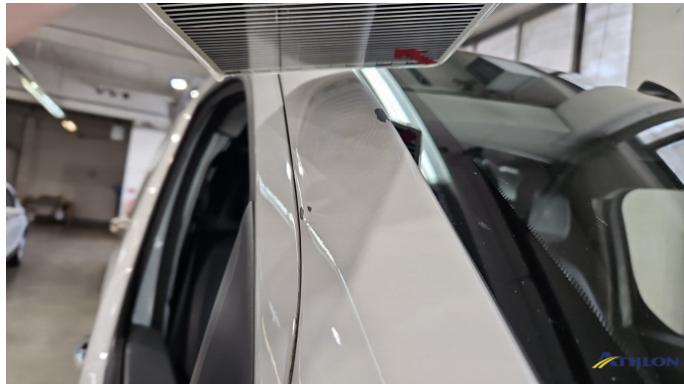
15. A-Säule Vorne - Rechts
Siehe Gutachten

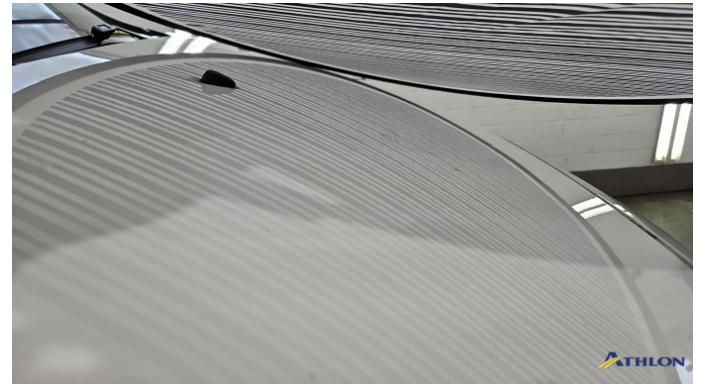
16. Motorhaube
Siehe Gutachten

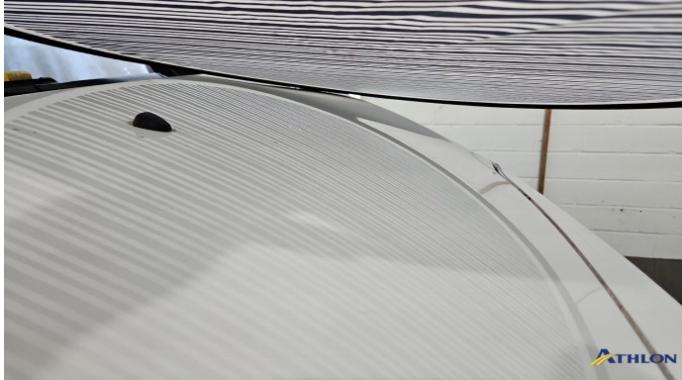
16. Motorhaube

Siehe Gutachten

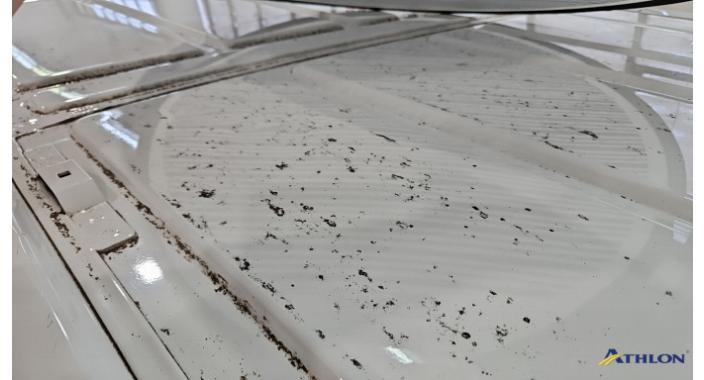
17. Dach

Siehe Gutachten

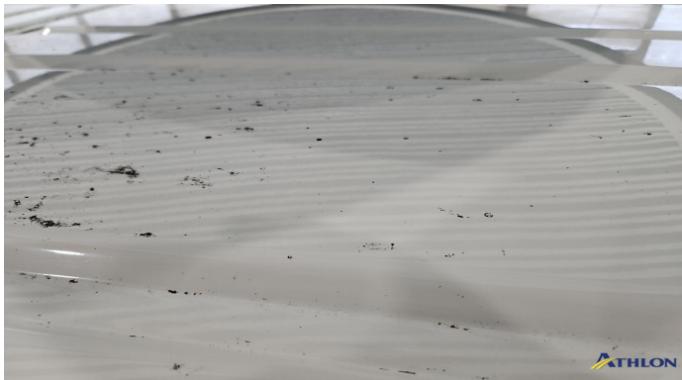
17. Dach

Siehe Gutachten

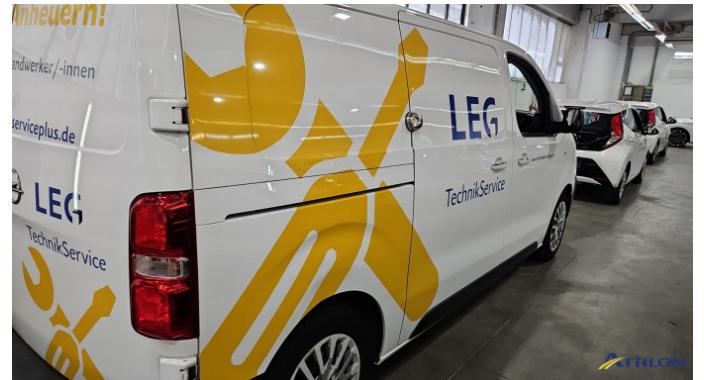
18. Fahrzeug 7x

Beklebt

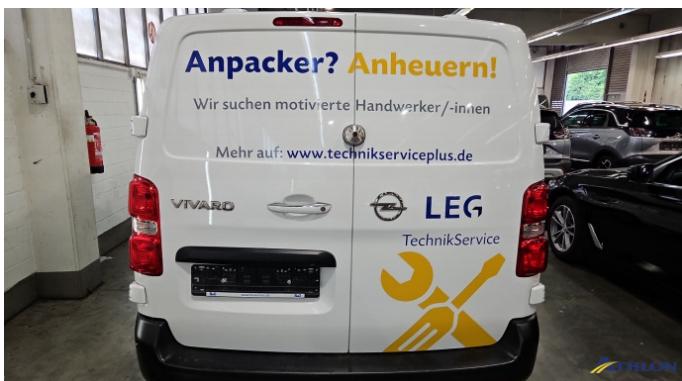
18. Fahrzeug 7x

Beklebt

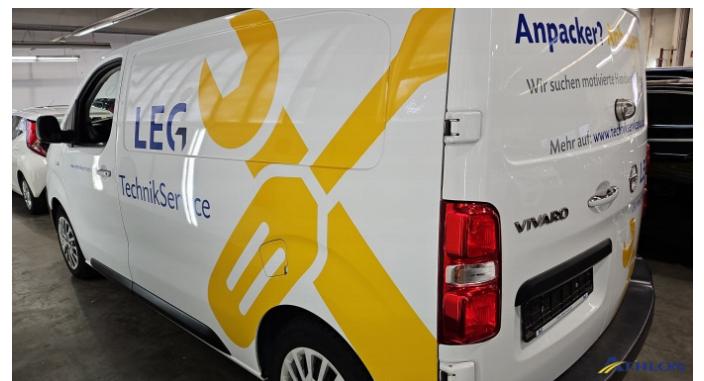
18. Fahrzeug 7x

Beklebt

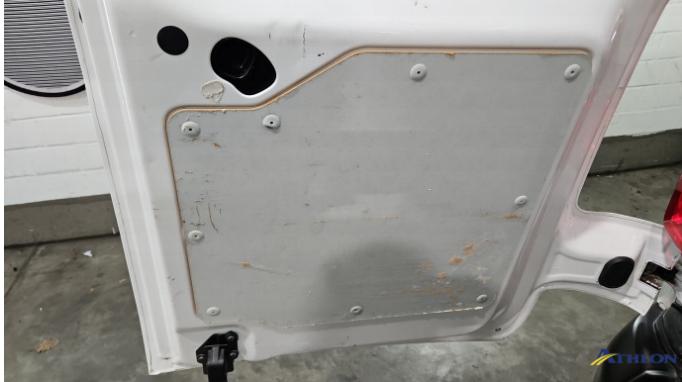
19. Heckdeckelverkleidung

Gebrauchsspuren

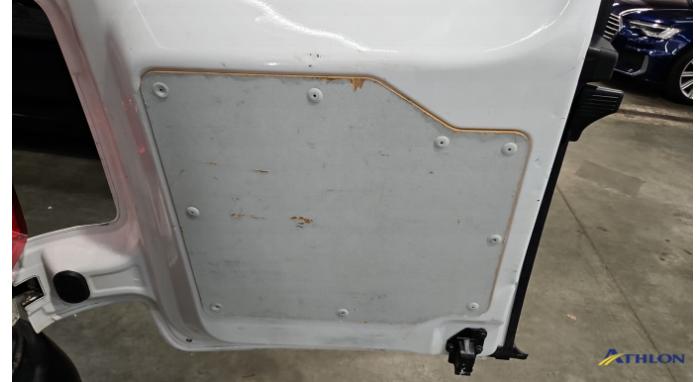
20. Heckdeckelverkleidung

Gebrauchsspuren

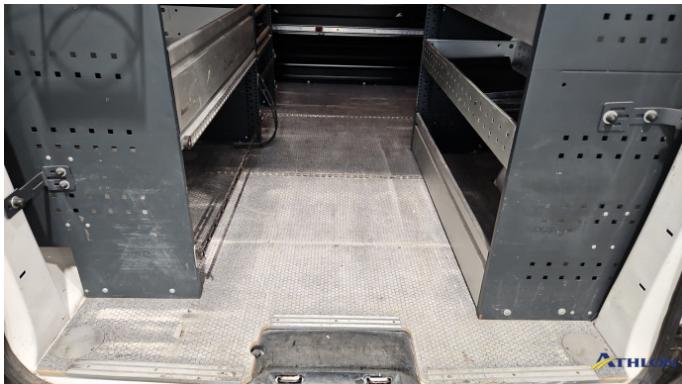
21. Laderaum

Gebrauchsspuren

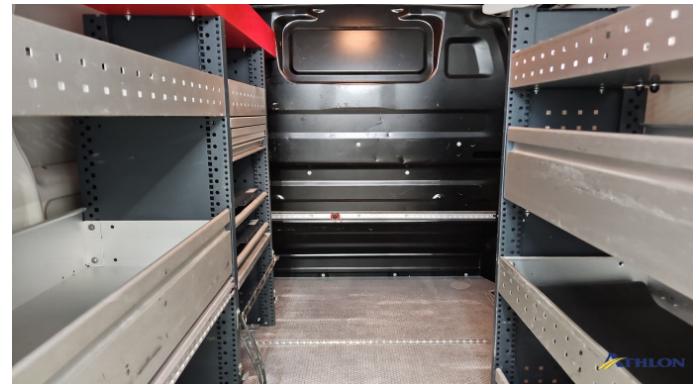
21. Laderaum

Gebrauchsspuren

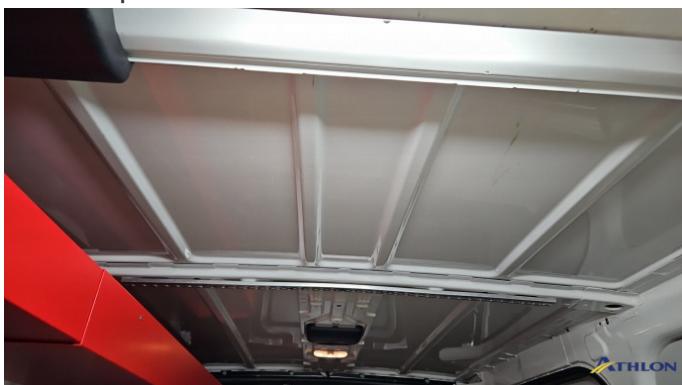
21. Laderaum

Gebrauchsspuren

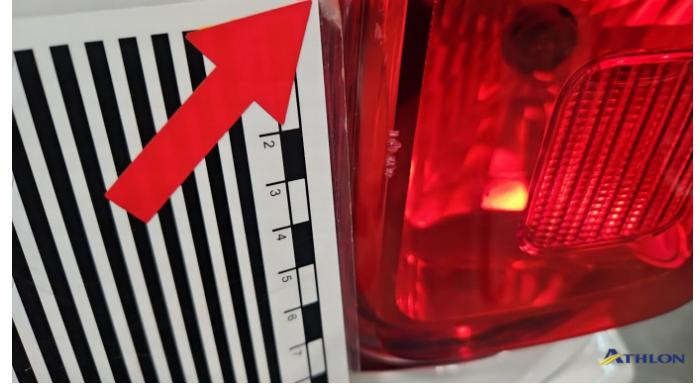
23. Rückleuchte Rechts
Kratzer
