Teil I	29.03.2021	3003	BBA00212 X	2	1	130/3750	185
17	M1	AF		18	4956-4959	-	1920-1920
18	VXKVEEHZ7M2017766	2		19	1881-1940	-	- 1939
19	OPEL			20	84	Q	-
20	V			21	185	2800	2800
21	E			22	1500	1500	-
22	EHZ7-N2N20L			23	1500	1500	-
23	VIVARO / ZAFIRA LIFE			24	86	2813	70
24	PEUGEOT (F)			25	1900	750	8
25	Fz.z.Pers.bef.b. 8 Spl.			26	225/55 R17101Y		
26	Mehrzweckfahrzeug			27	225/55 R17101Y		
27	715/2007*2018/1832AP			28	Grün	7	
28	EURO6-WLTP:AF-PI/CI, M, N1 I			29	22-2007/16-0532*15		
29	Diesel			30	25.11.2020	FW986812	
30	0002	36AP	1997	31			
31	WW.AHK LT.EGTG*DATUM ZUR EMISSIONSKLASSE: 29.03.2021*

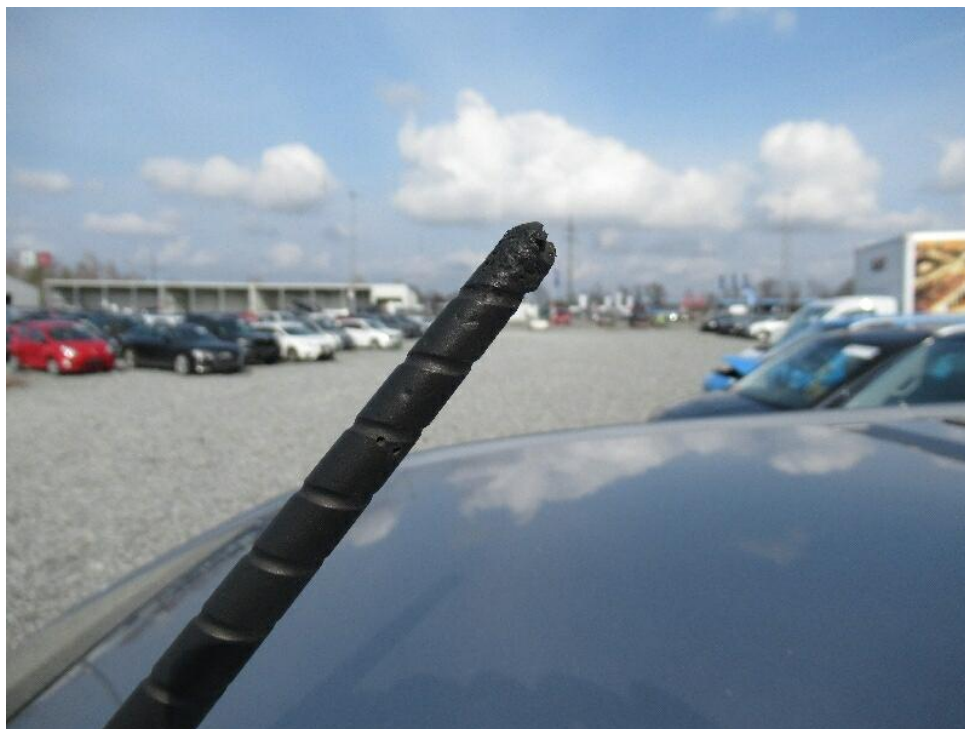
Bild 17 : Antenne beschädigt (Tierbisse)

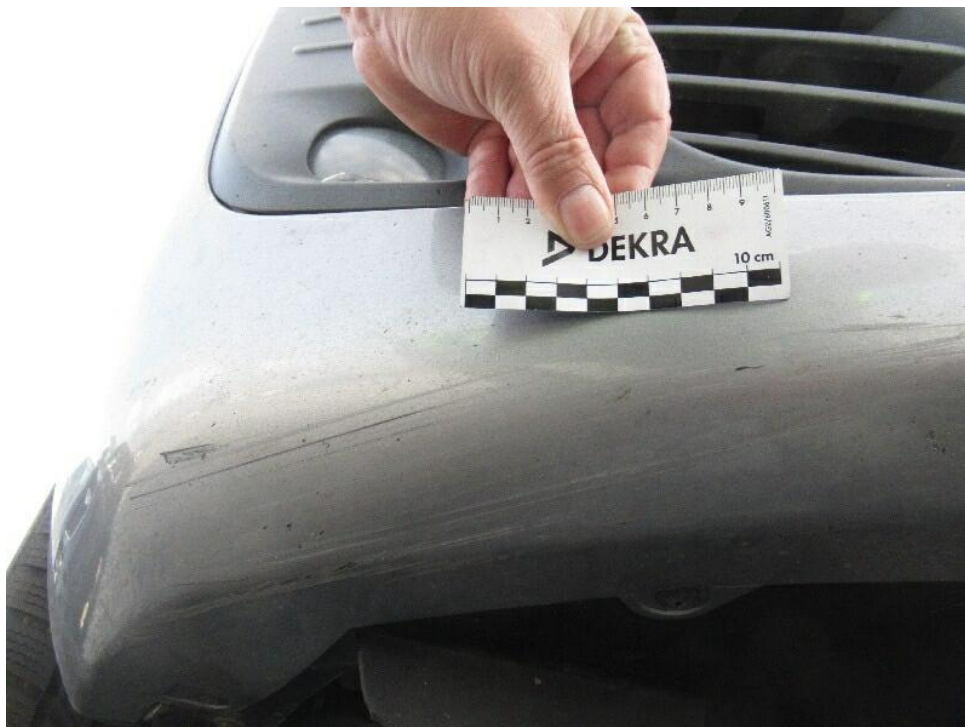
Bild 18 : Stoßfänger vorne rechts unten verschrammt

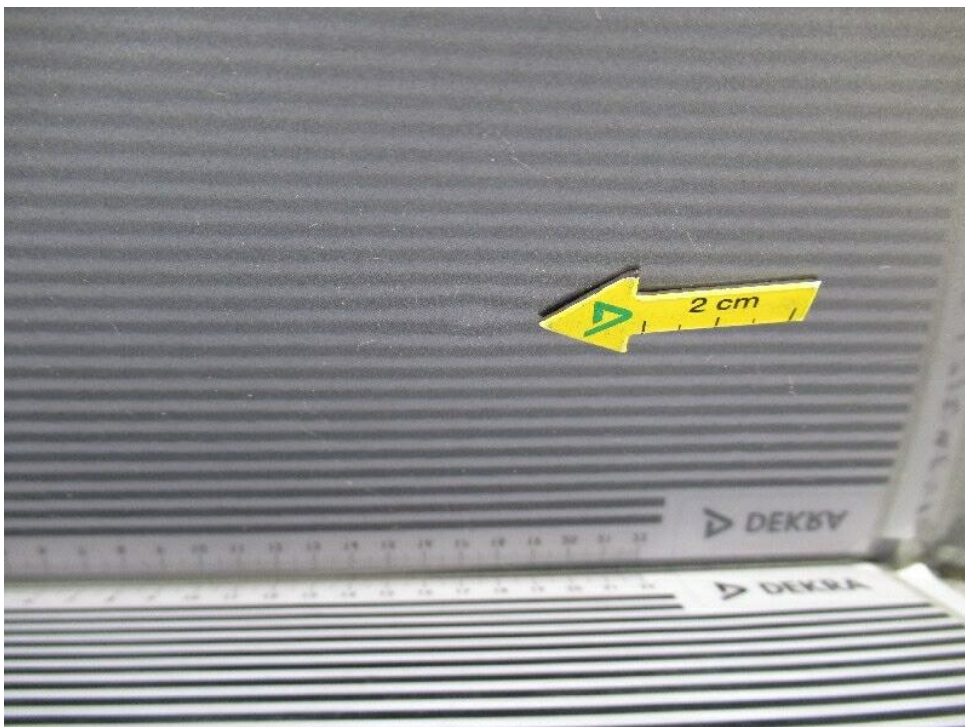
Bild 20 : Delle Schiebetür links

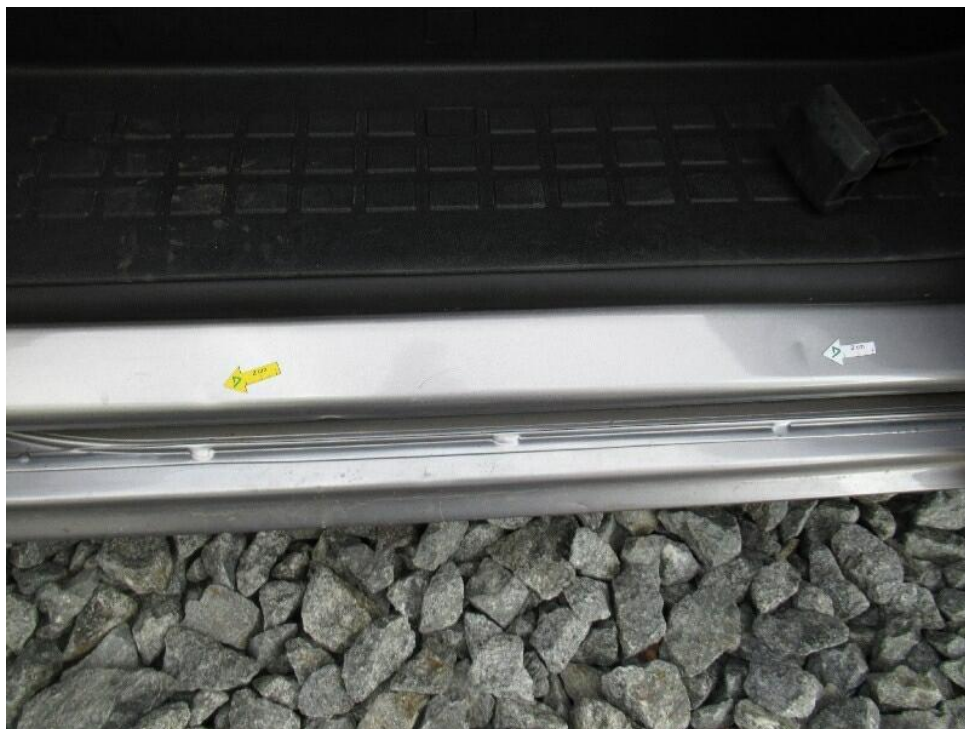
Bild 21 : 2x Delle Einstieg hinten links

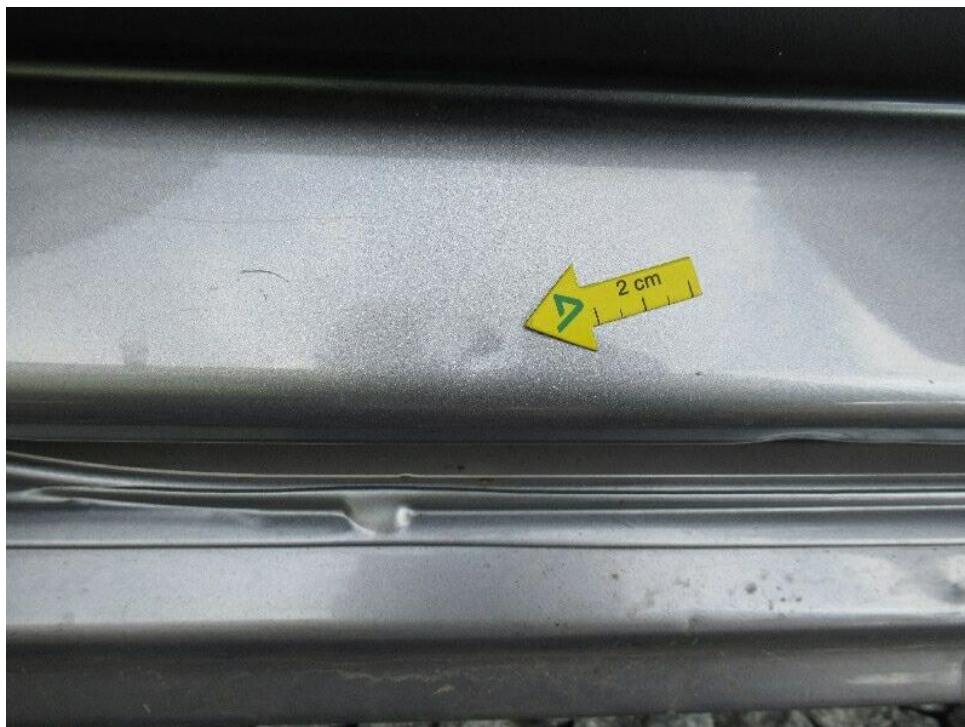
Bild 22 : 2x Delle Einstieg hinten links

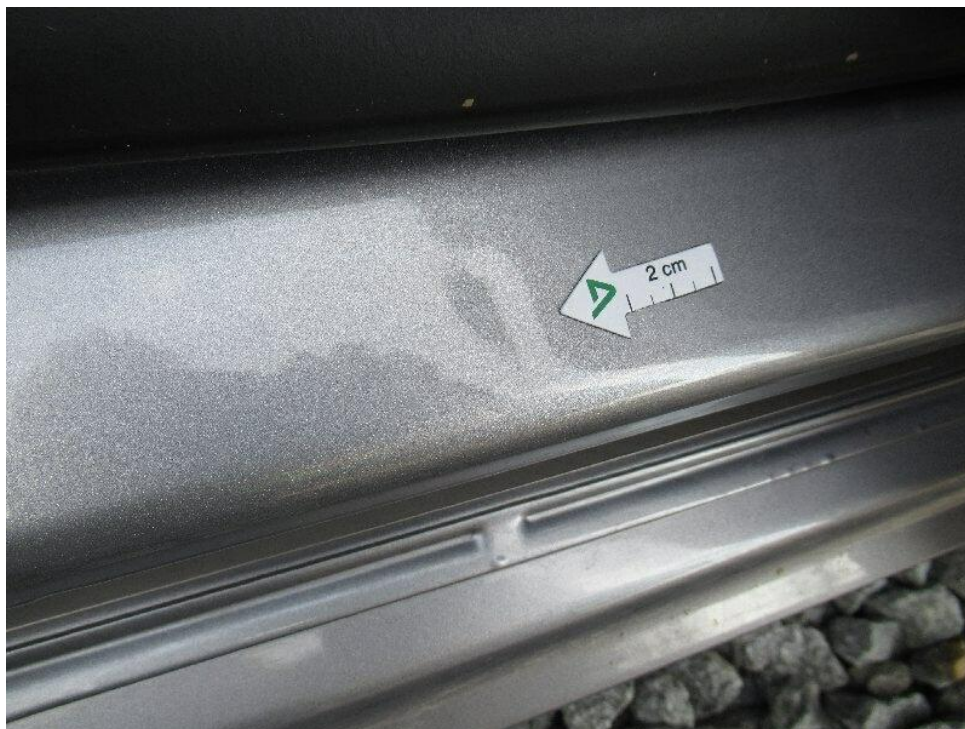
Bild 23 : 2x Delle Einstieg hinten links

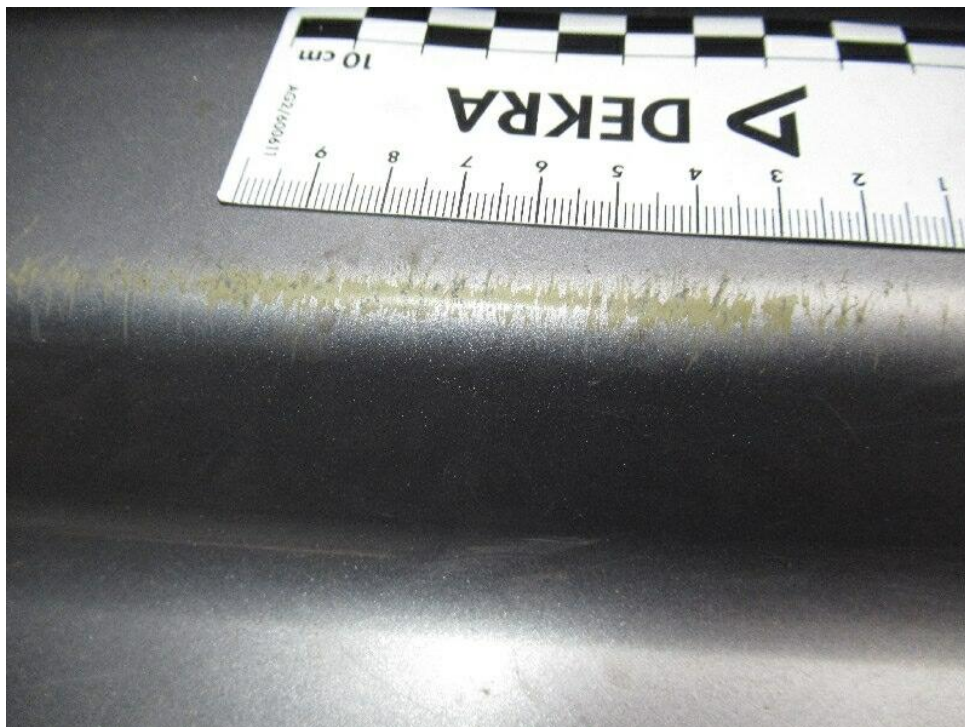
Bild 24 : Einstieg vorne links Lackschaden

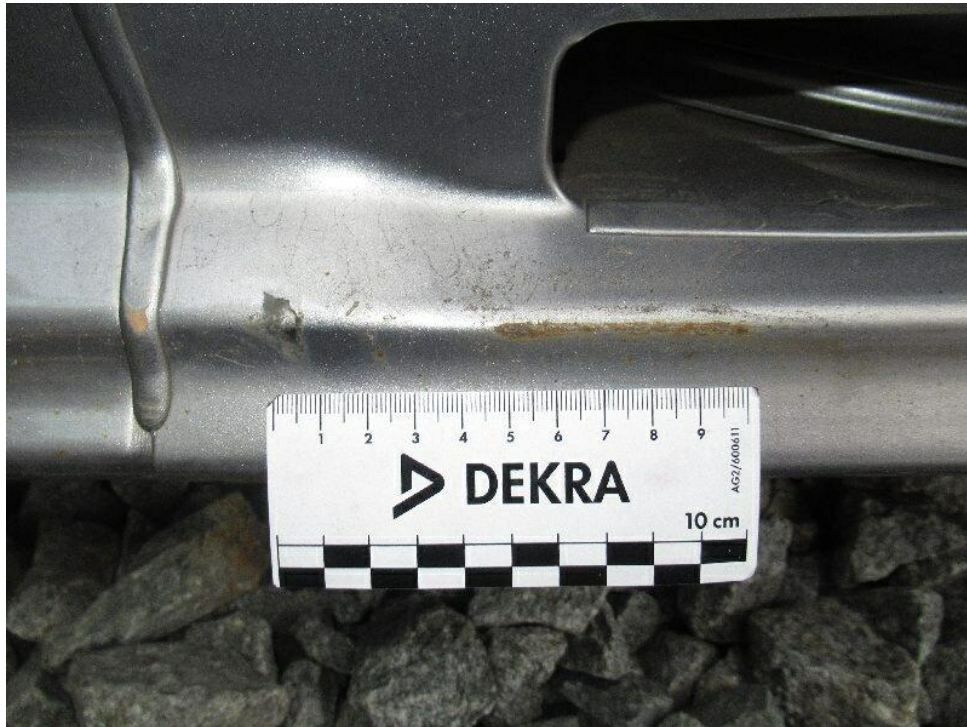
Bild 25 : Einstieg Schiebetür links Lackschaden

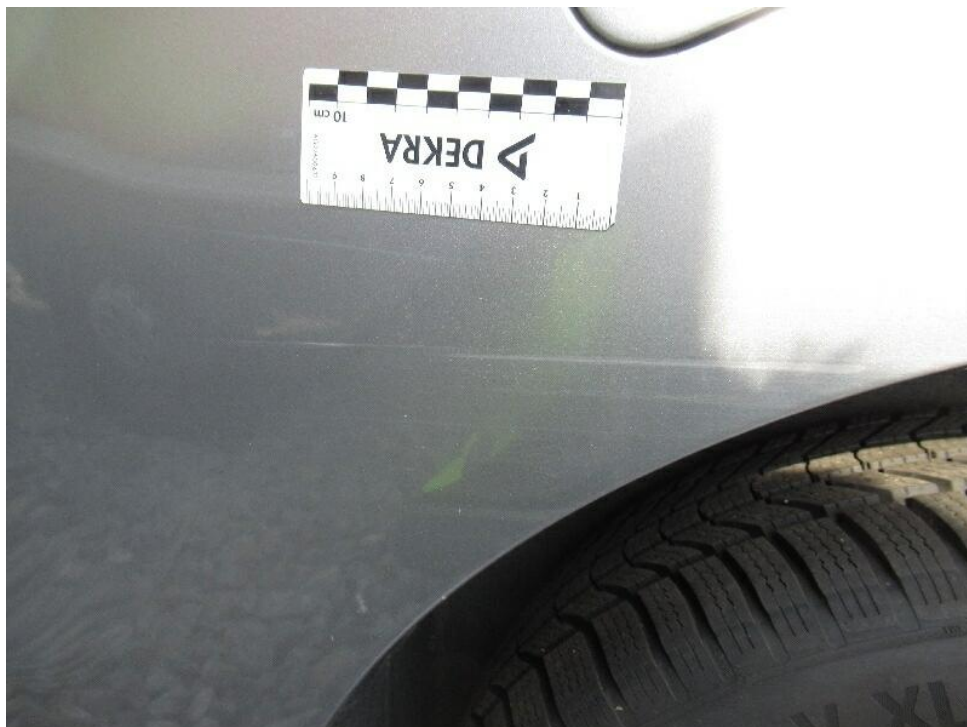
Bild 26 : Seitenteil links zerkratzt

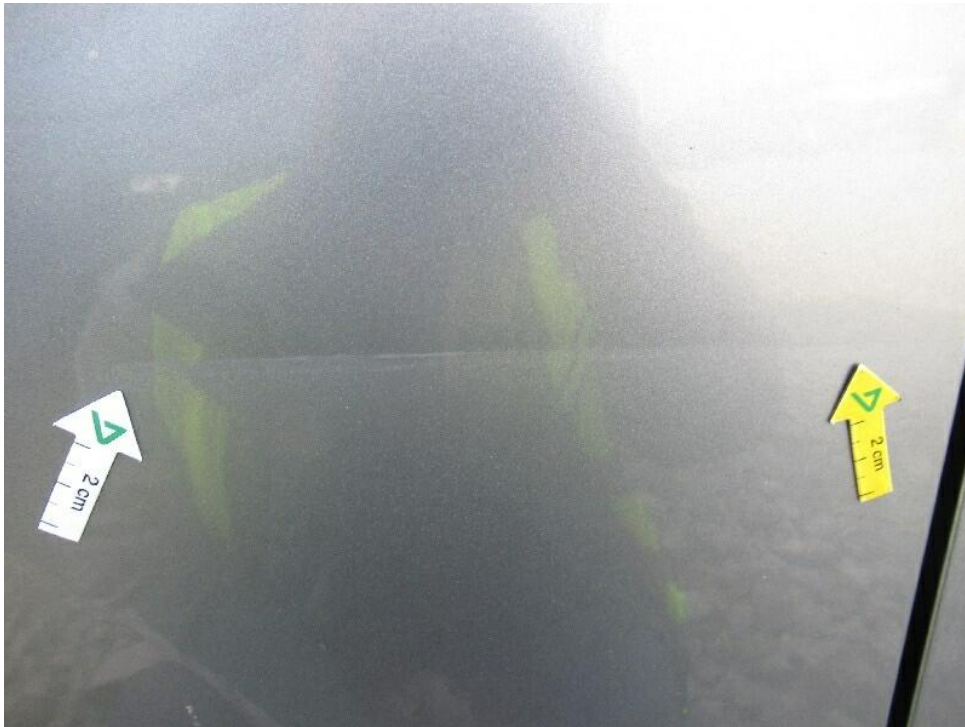
Bild 27 : Seitenteil rechts angefahren/verschrammt

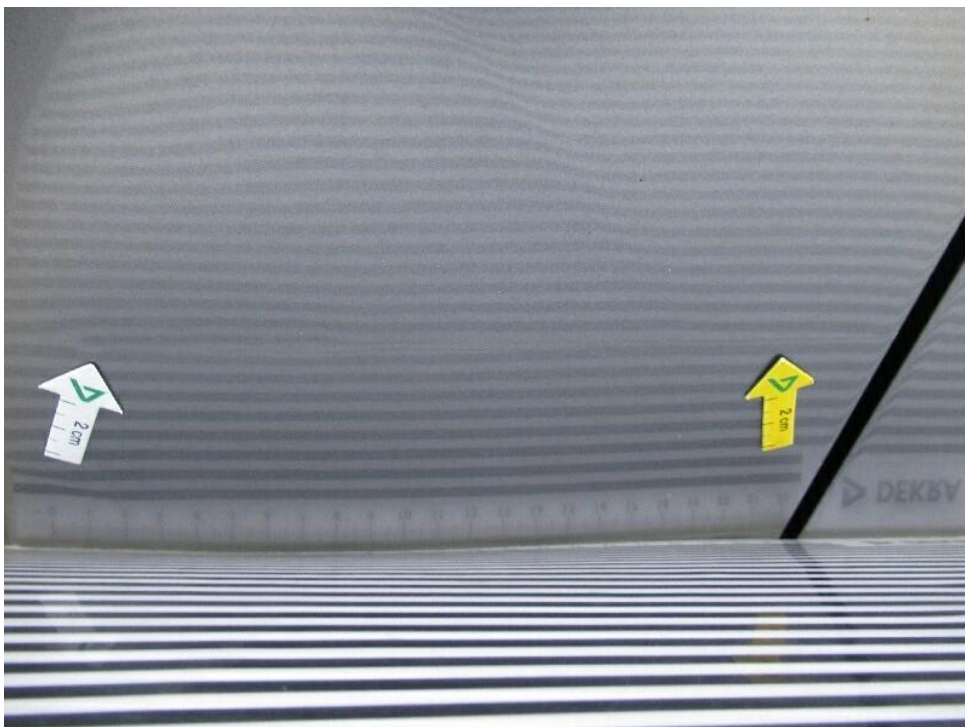
Bild 28 : Seitenteil rechts angefahren/verschrammt

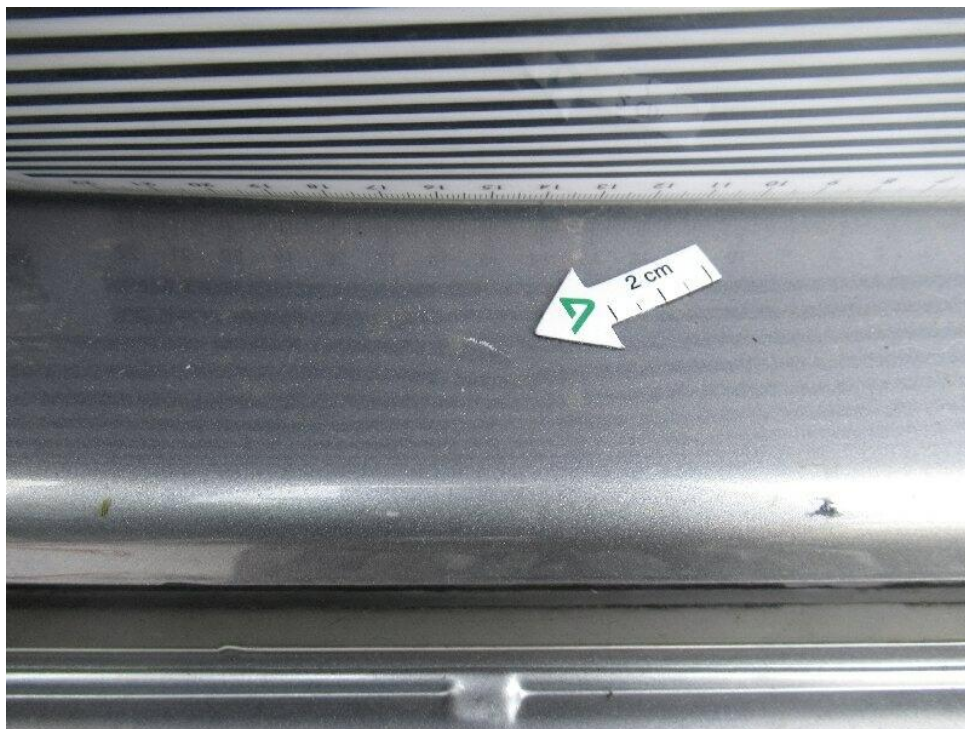
Bild 29 : Einstieg hinten rechts Delle

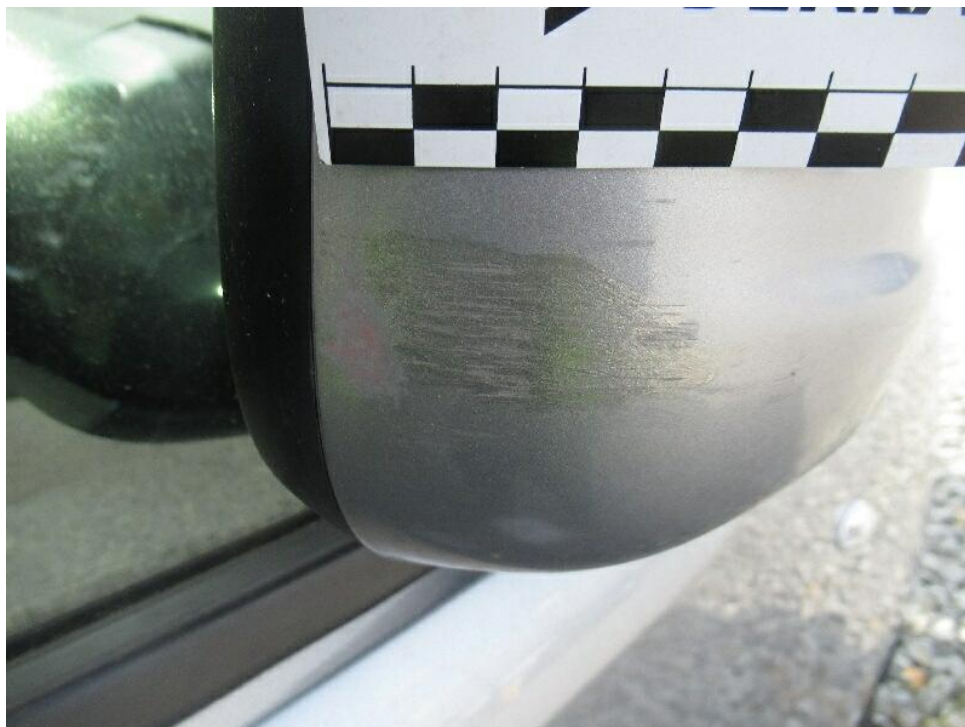
Bild 30 : Spiegelkappe rechts verschrammt
