Gebrauchtfahrzeugbewertung

Auftr.-Nr: 043574
Kennzeichen: OHNE

Fahrzeugdaten	Hersteller Opel		Typ Astra L Lim. 5-trg. GS		Modell 1.2 Turbo EU6e, GS (EURO 6e), 202..				
	VIN VXKFPHNS5R1043574		Aufbau Lim. Schrägheck		Anzahl Türen 5	Kraftstoff Superbenzin	KBA-Schlüssel 1889/AET		
	Kennzeichen OHNE	Erstzulassung 24.07.2024	Halter lt. Zulbesch. II k. A.	Halter lt. Kunde 1	Leistung (kW) 96 kW	Anzahl Zylinder 3	HV-Batterie (kWh) 0	Hubraum (ccm) 1199	HU 07/25
	Gesamtfahrh. lt. Halter k. A.		Gesamtfahrh. lt. Km-Zähler 14.658 km		max. km-Stand bei Übergabe 14.658 km		Raucherfahrzeug k. A.	letzter KD am k. A.	Letzter KD (km) k. A.
	Farbe LACKIERUNG SCHWARZ PERLA NER..		Lackierung metallic		Reimport k. A.		nächster KD in Tagen k. A.		nächster KD (km) k. A.
	Scheckheft vollständig		Scheckheft Bemerkung						
	Polster Andere		Polsterfarbe Andere		Getriebe Getriebe Automatik - ..		Schadstoffk. Andere	CO ₂ -Emission (g/km) 132 (WLTP)	
	Ehemalige Nutzung Mietwagen		Eigentum des Kunden k. A.

Schadensbilder

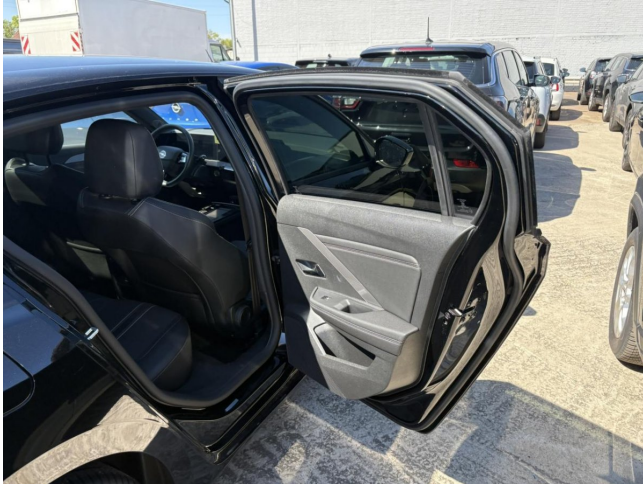
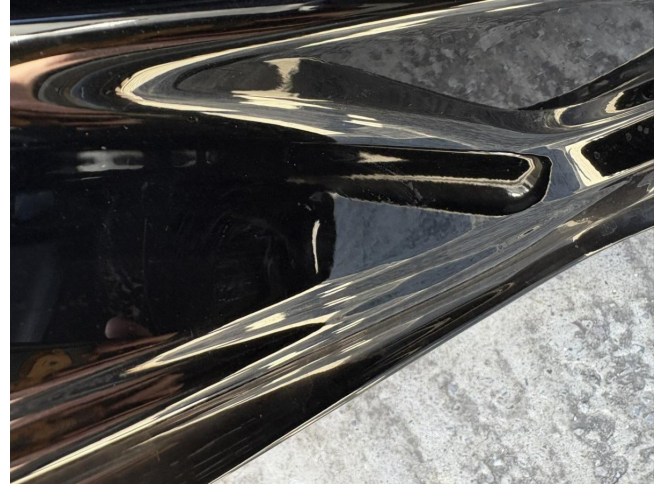
Türeinstieg HR - Kratzer - Smart

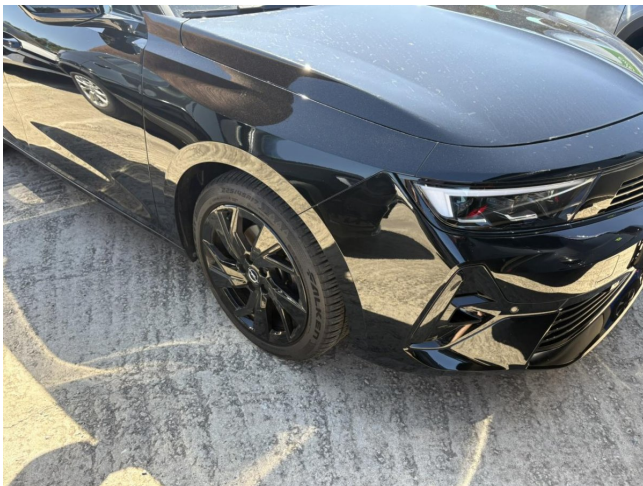
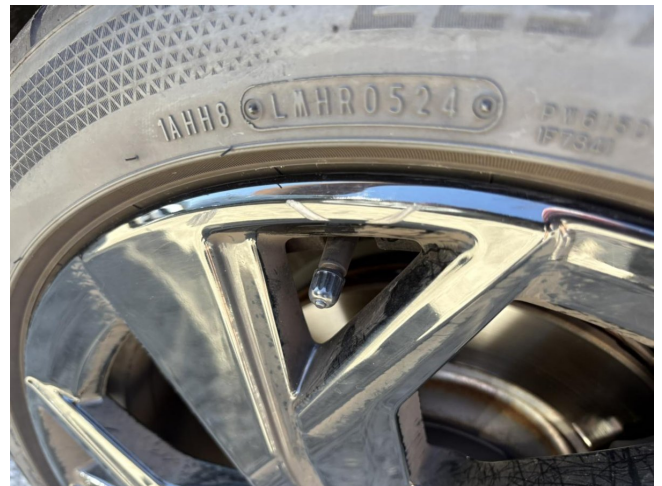
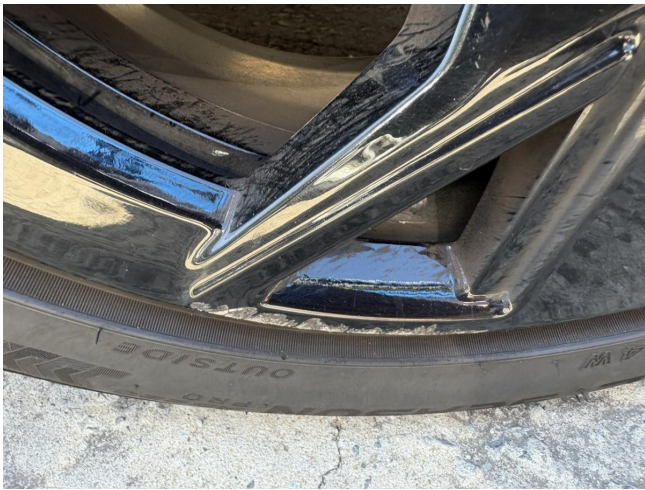
Felge VR - Beschädigt - WM

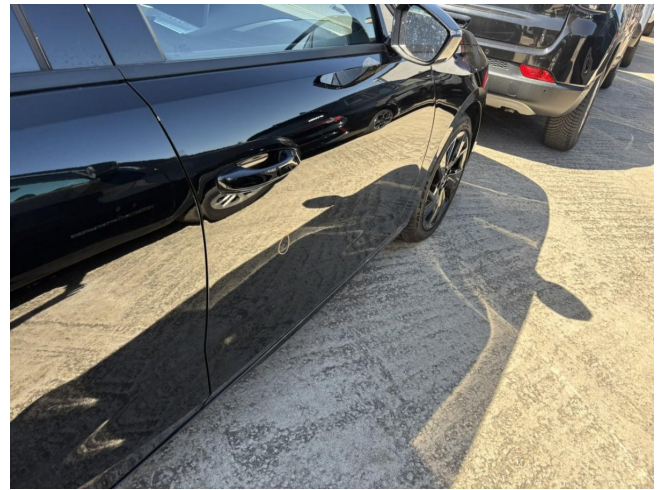
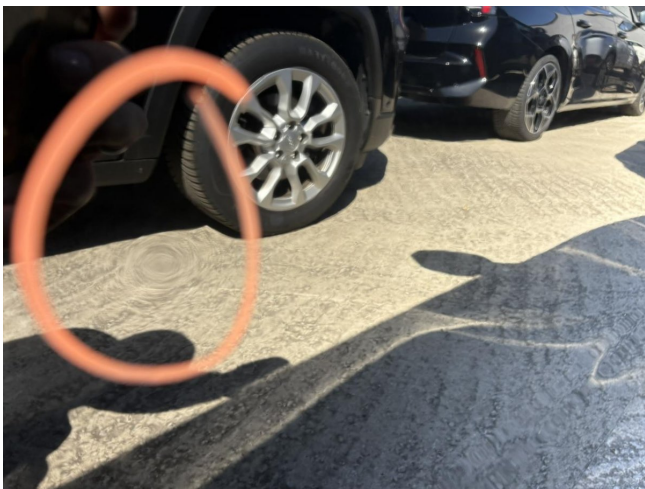
Tür VR - Delle

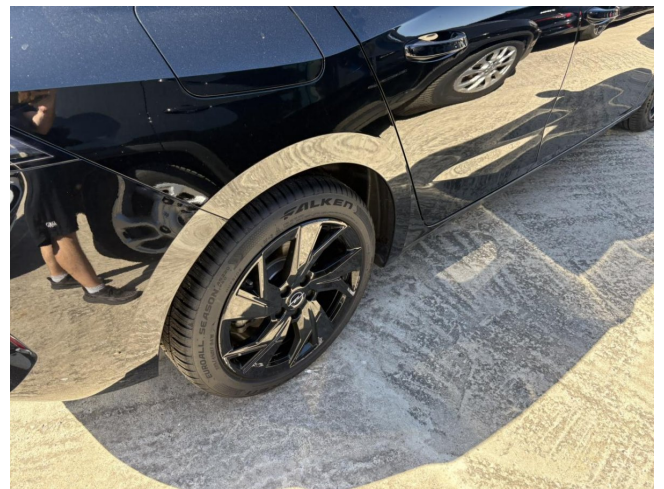
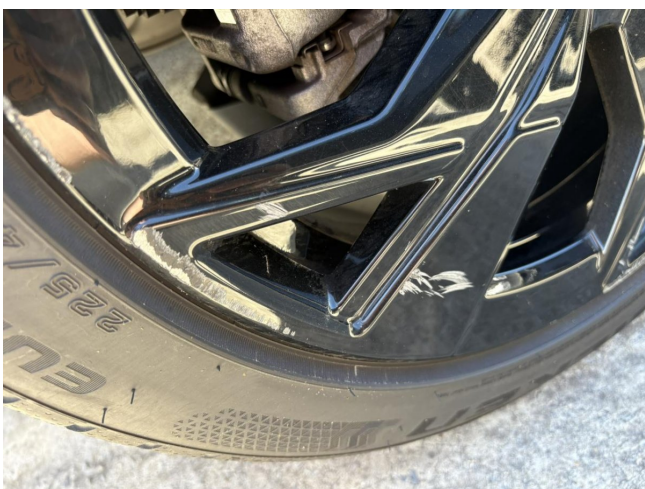
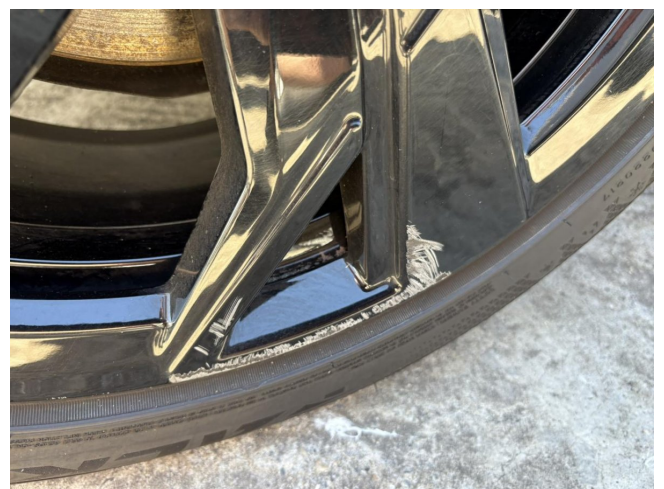
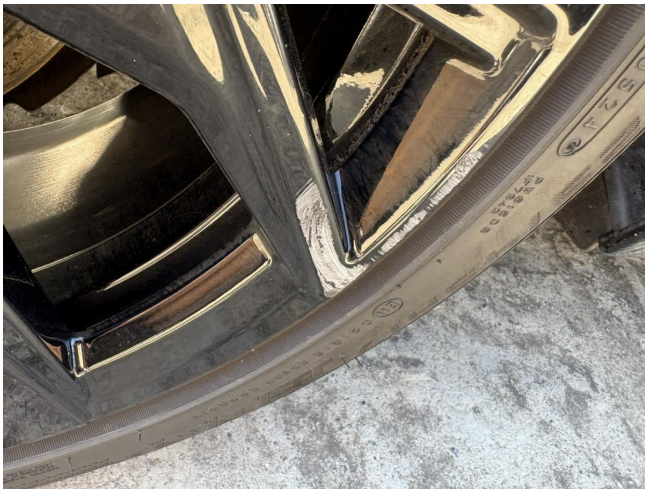
Felge (Ganzjahres-Radsatz) - Hinterachse rechts - Erneuern

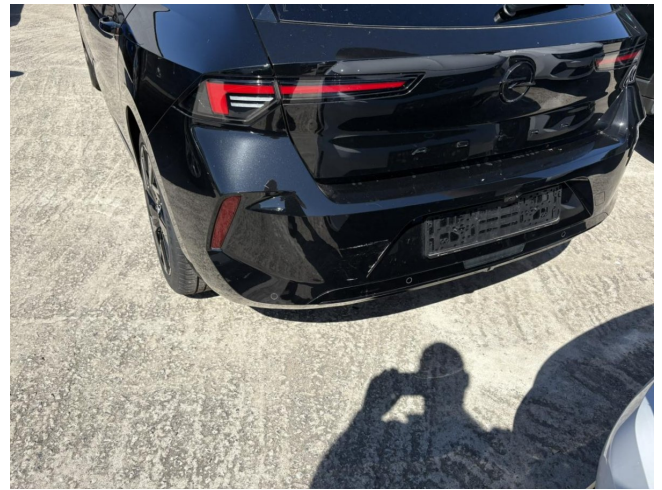
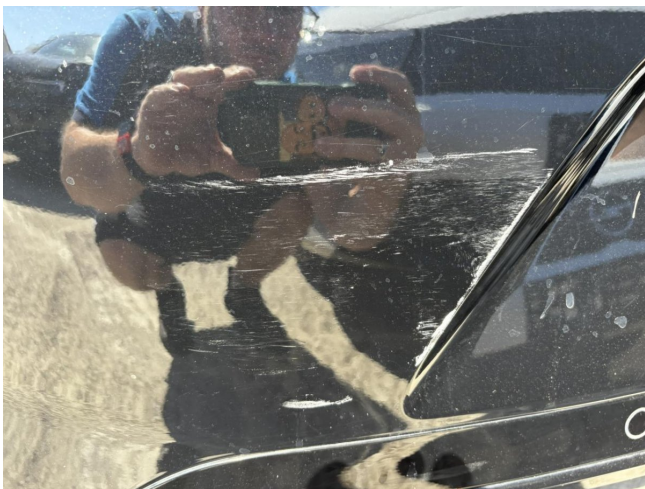
Stoßfänger H - Kratzer - Lackieren

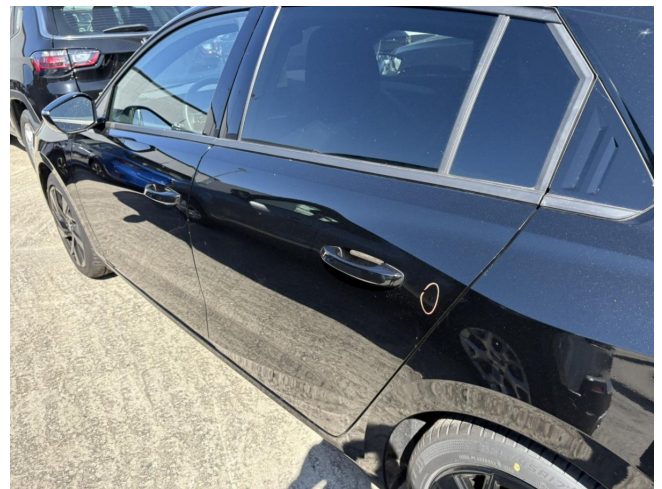
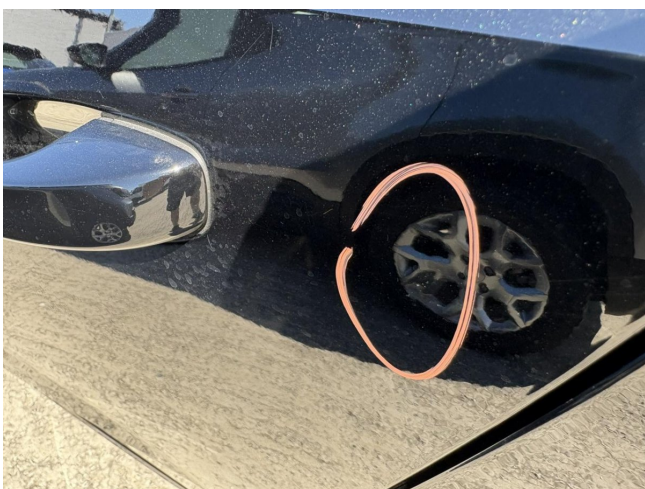
Tür HL - Delle

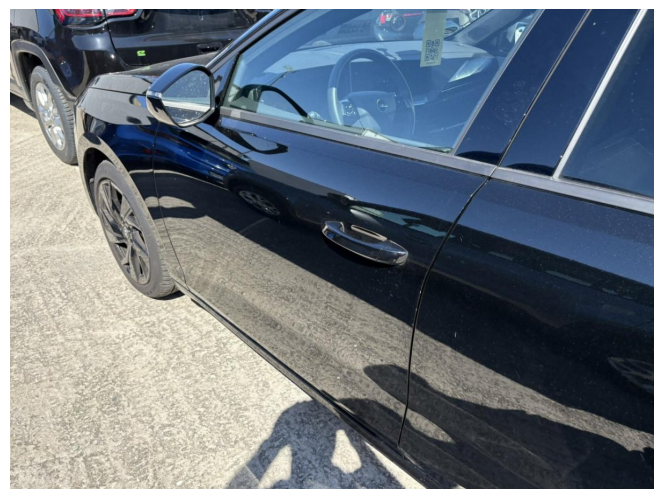
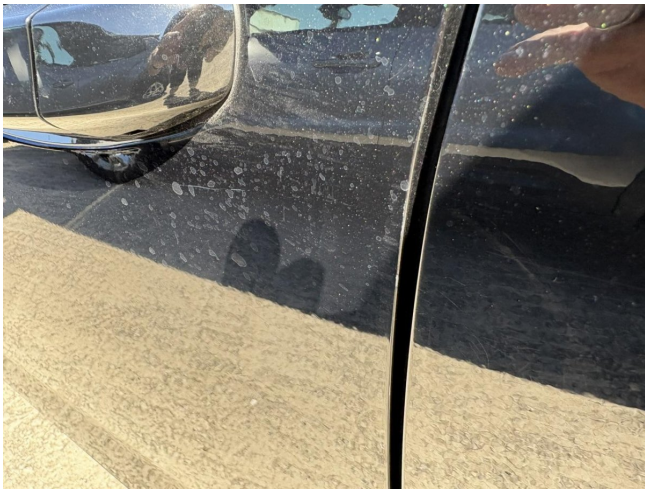
Türkante VL - Lackabplatzer - Smart

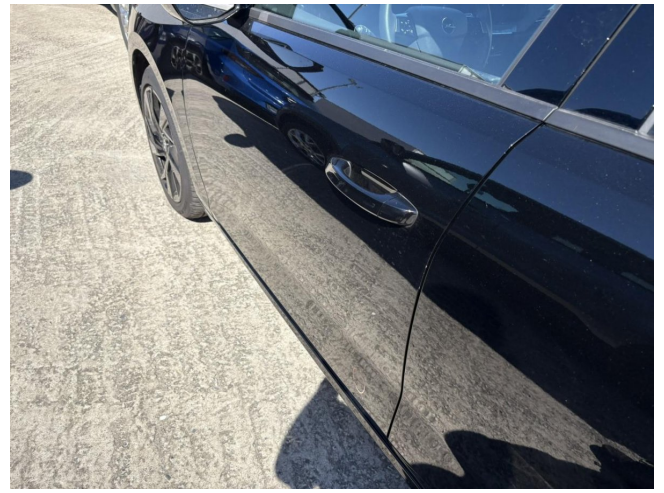
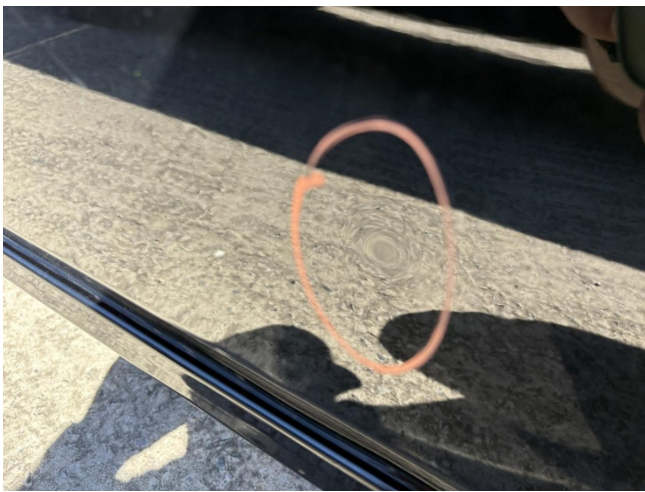
Tür VL - Delle

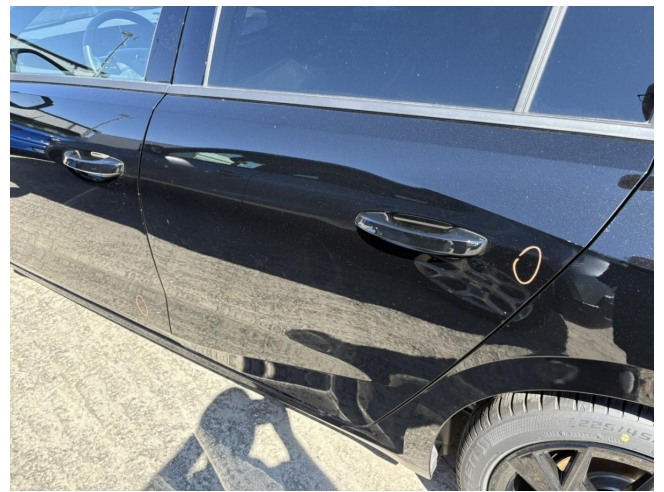
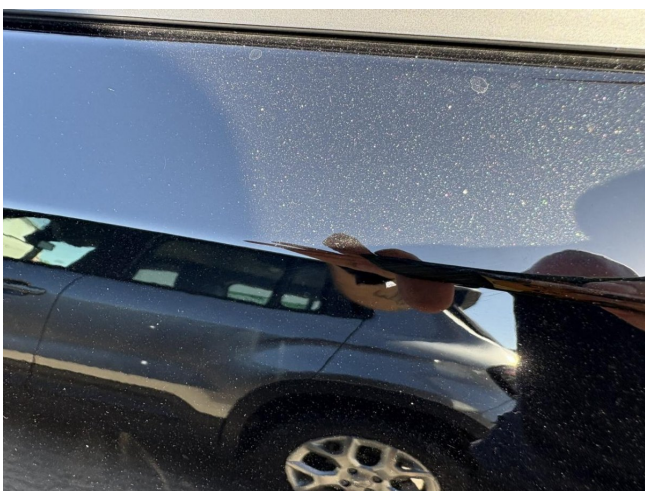
Tür HL - Kratzer - Smart

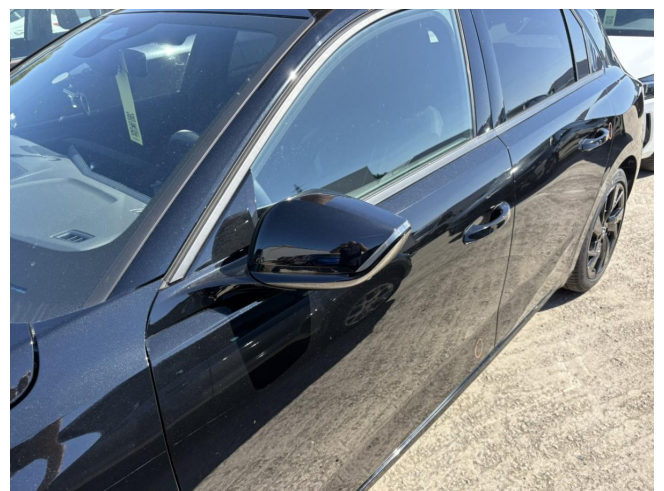
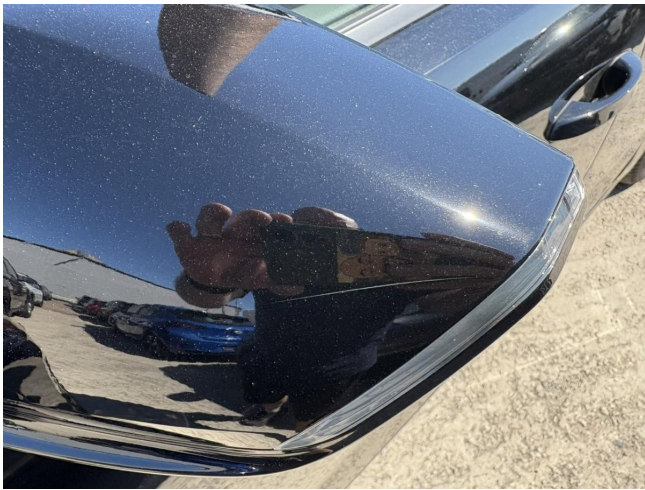
Außenspiegel L - Kratzer - Lackieren

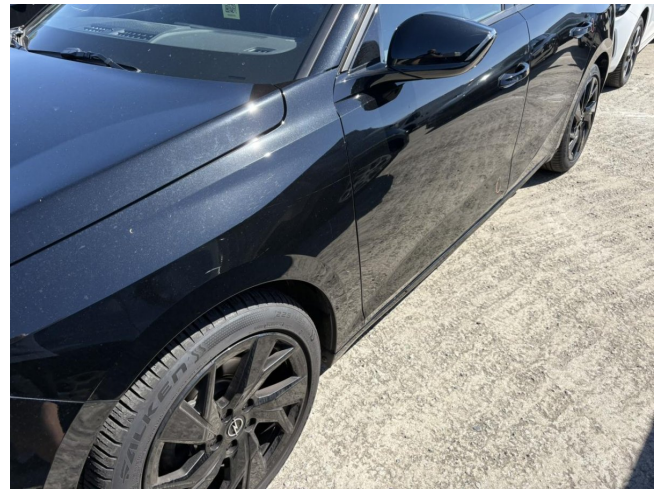
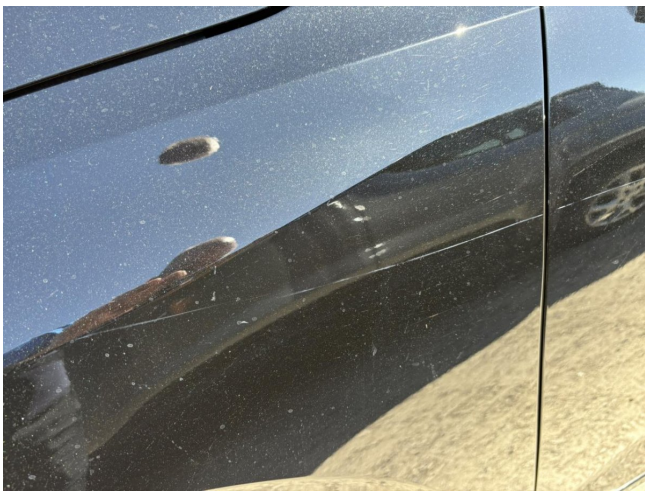
Kotflügel - L - Kratzer - Polieren

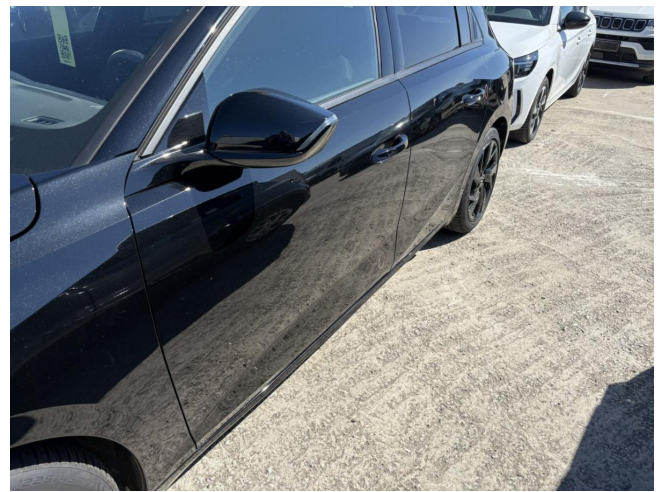
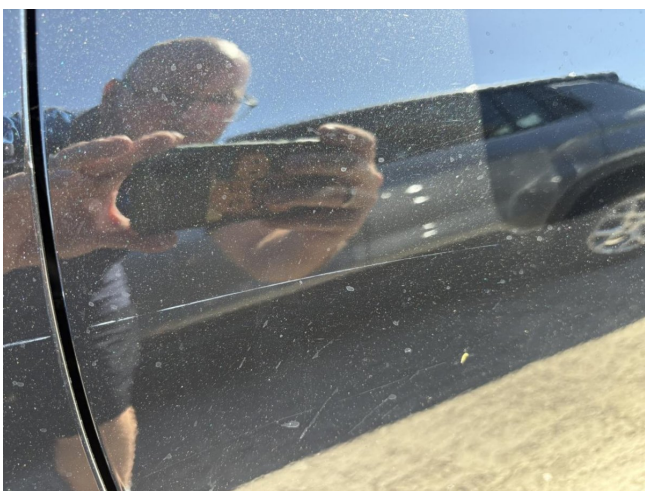
Tür VL - Kratzer - Polieren

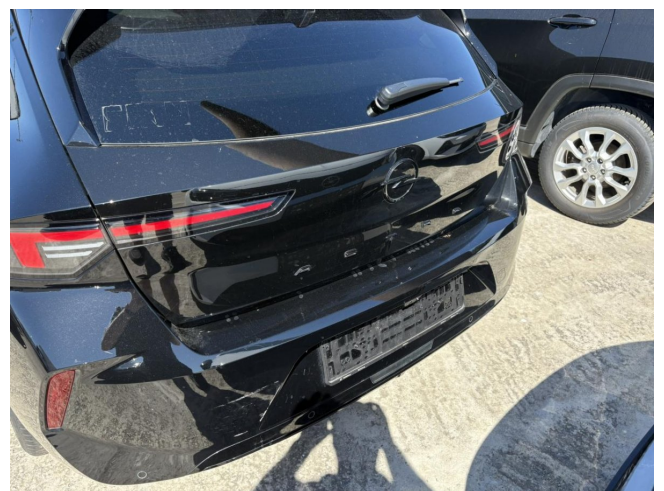
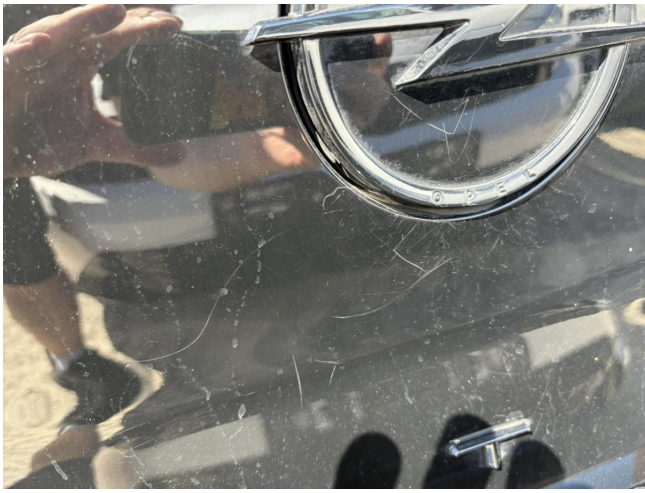
Heckklappe - Kratzer - Smart
