Gebrauchtfahrzeugbewertung

Hersteller / Typ: Opel Astra L Lim. 5-trg. GS

VIN: VXKFPNNSLR1001205

Schadensbilder

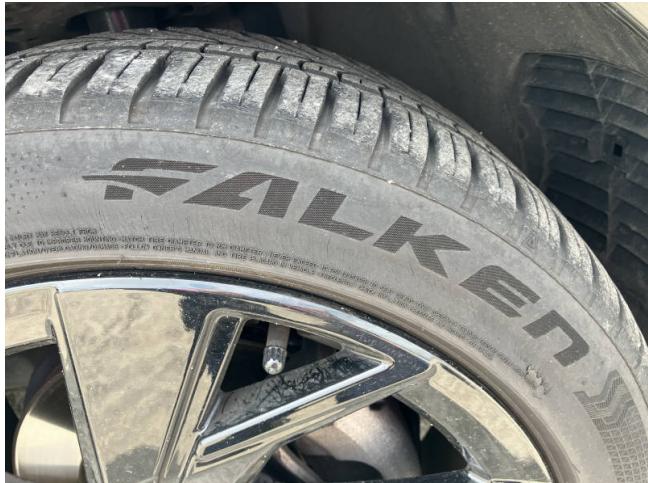
Reifen (Ganzjahres-Radsatz) - Vorderachse rechts - Reifen Vo re verschlissen - erneuern

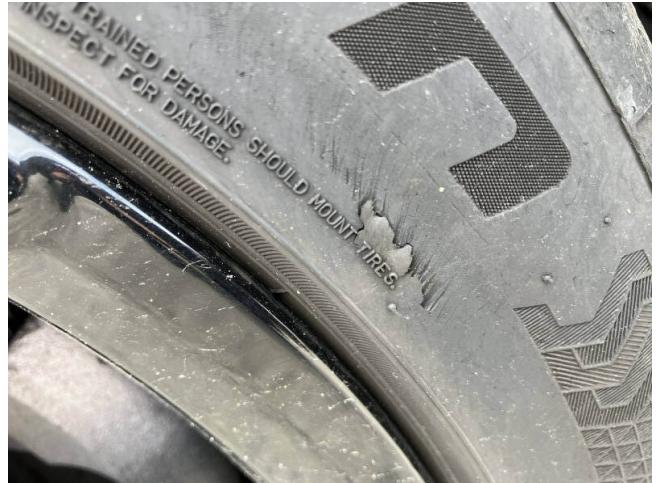
Reifen (Ganzjahres-Radsatz) - Vorderachse rechts - Reifen Vo re verschlissen - erneuern

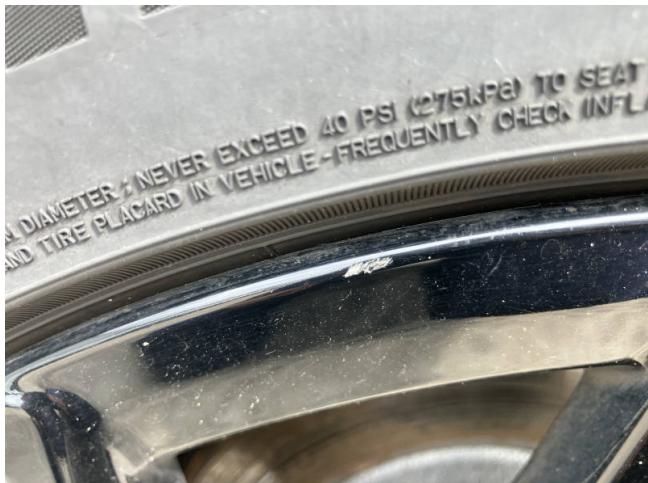
Felge (Ganzjahres-Radsatz) - Hinterachse links - ALU-Felge hi li verkratzt - SR

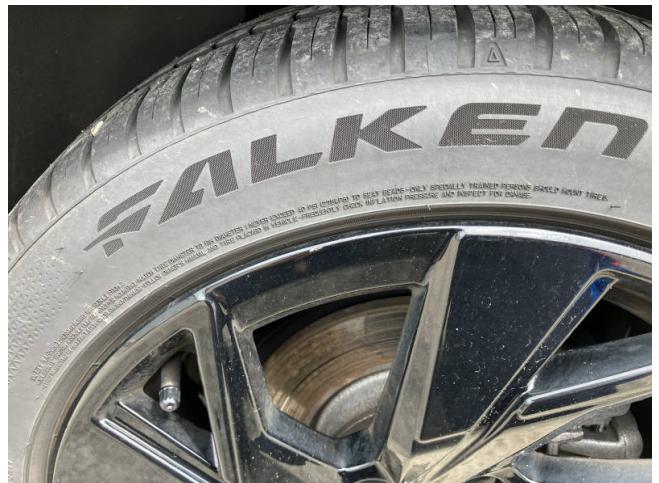
Felge (Ganzjahres-Radsatz) - Hinterachse links - ALU-Felge hi li verkratzt - SR

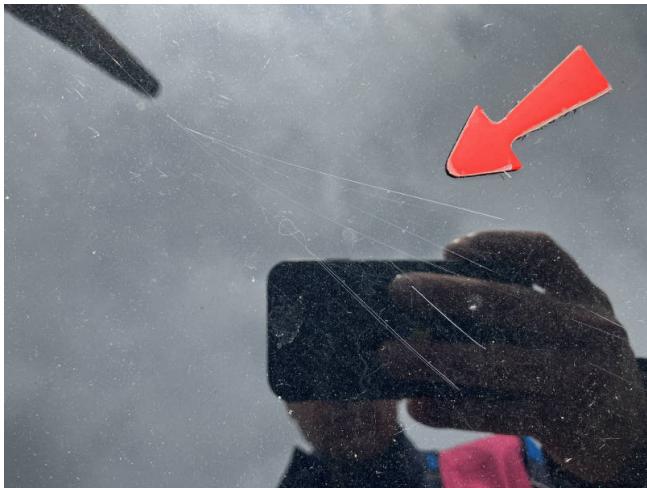
Motorhaube - zerkratzt - Lackieren

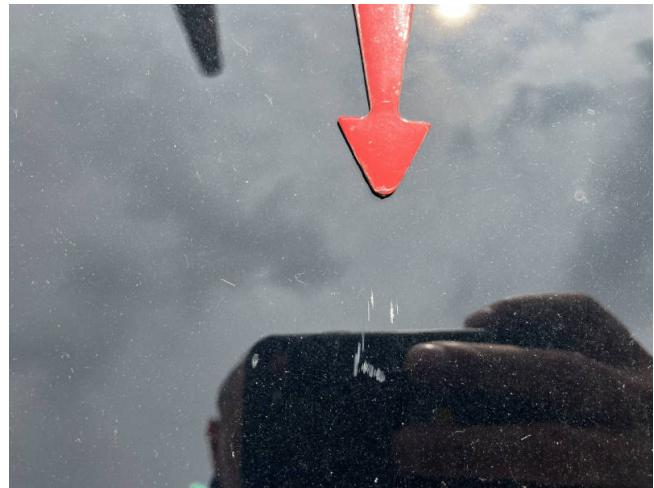
Motorhaube - zerkratzt - Lackieren

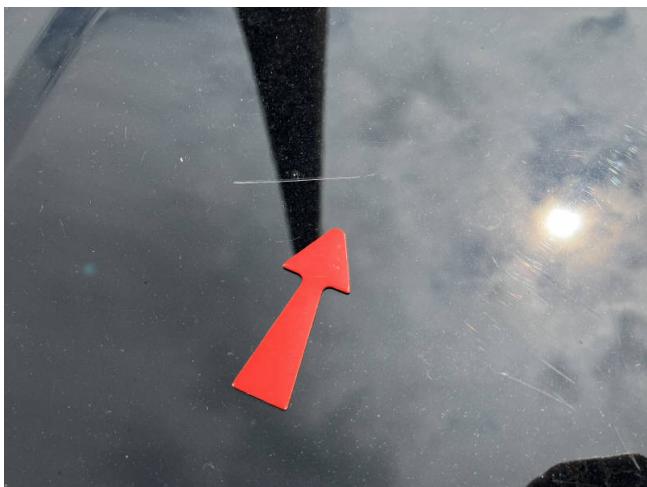
Motorhaube - zerkratzt - Lackieren

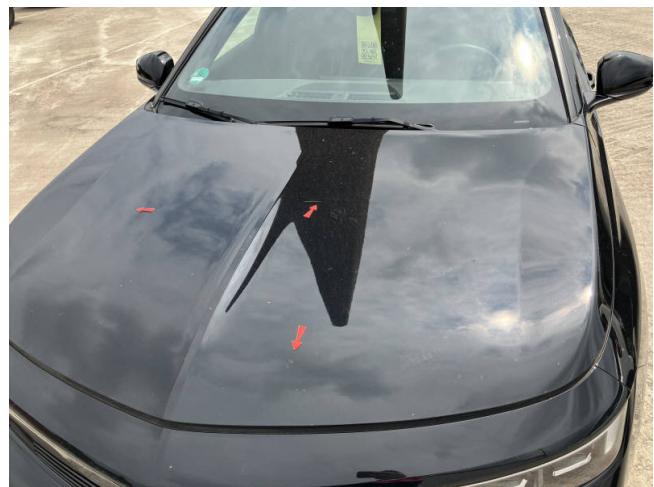
Motorhaube - zerkratzt - Lackieren

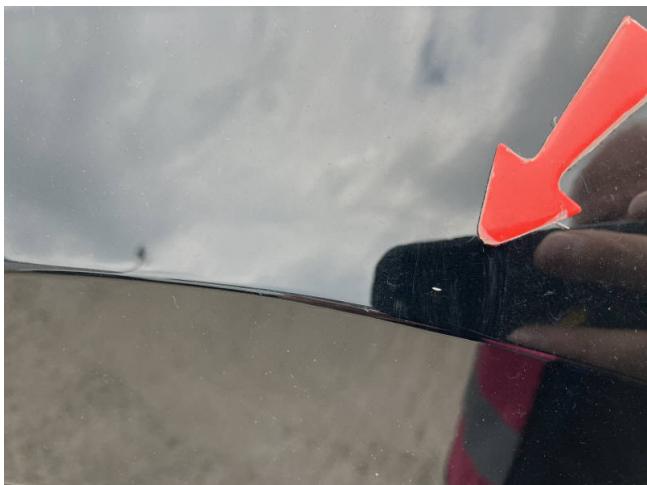
Kotflügel vorne links - zerkratzt - smart Repair

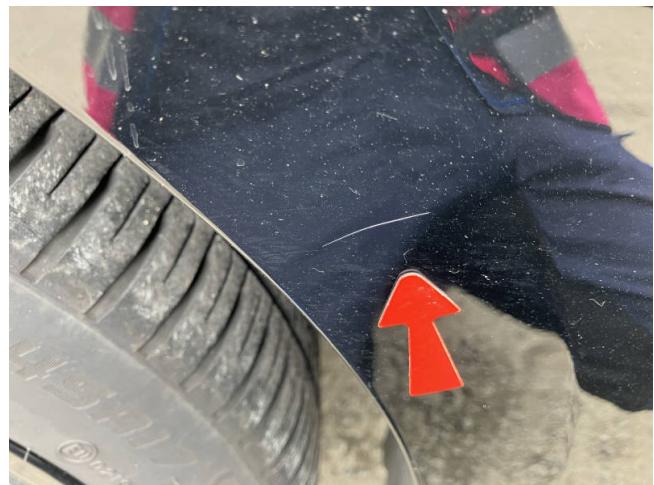
Kotflügel vorne links - zerkratzt - smart Repair

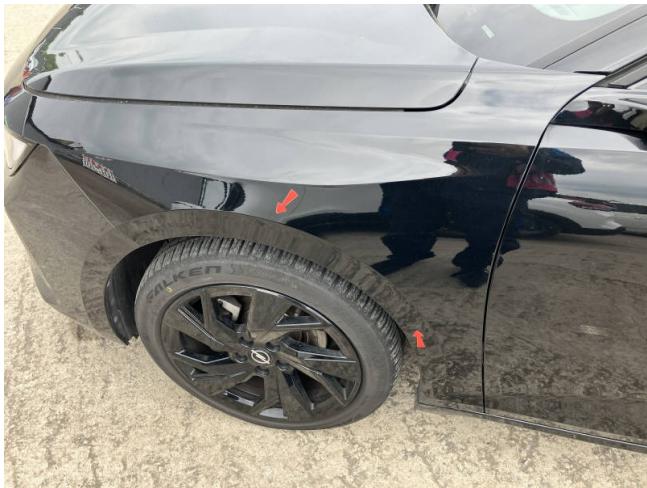
Kotflügel vorne links - zerkratzt - smart Repair

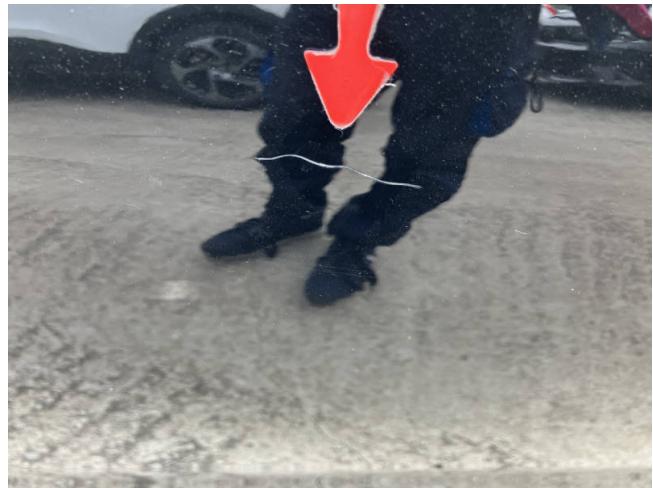
Tür vorne links - zerkratzt - Lackieren

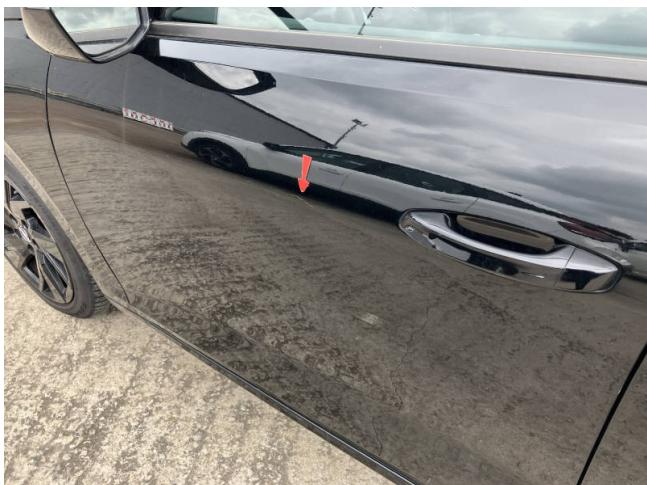
Tür vorne links - zerkratzt - Lackieren

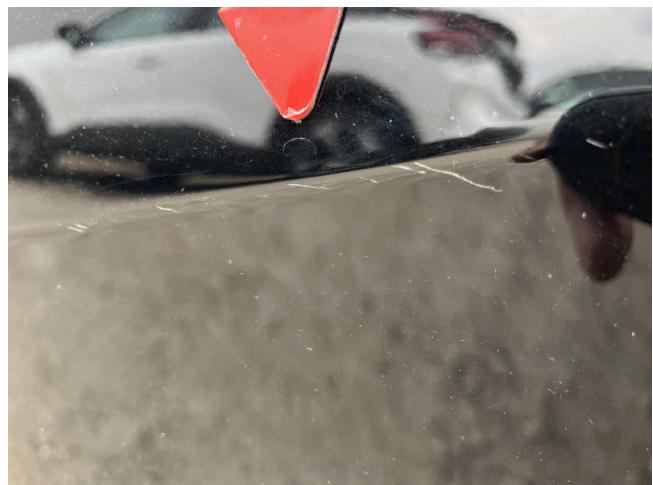
Tür hinten links - zerkratzt - smart Repair

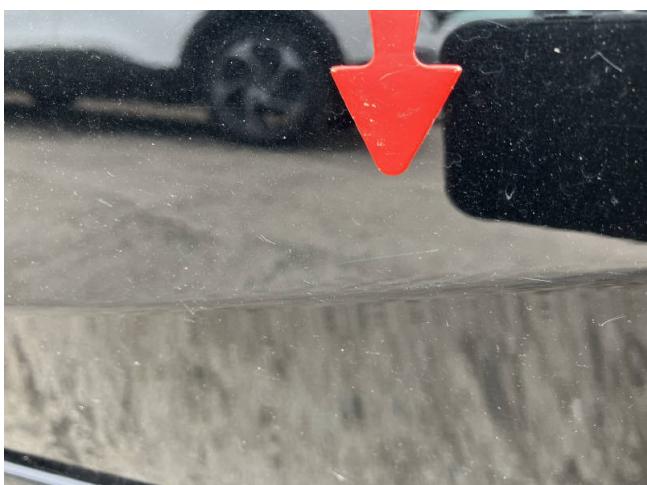
Tür hinten links - zerkratzt - smart Repair

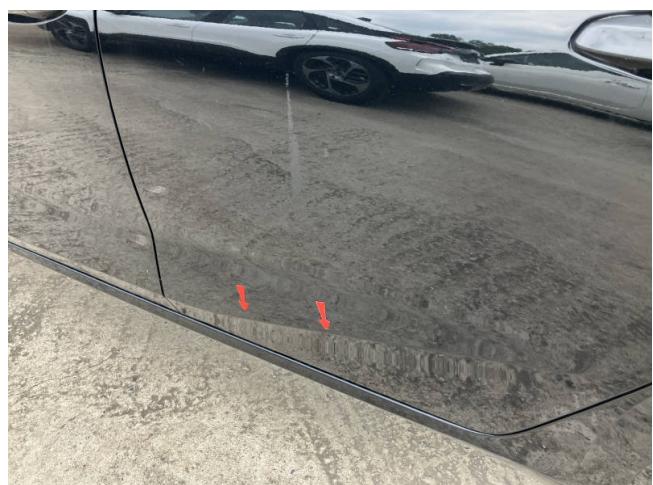
Tür hinten links - zerkratzt - smart Repair

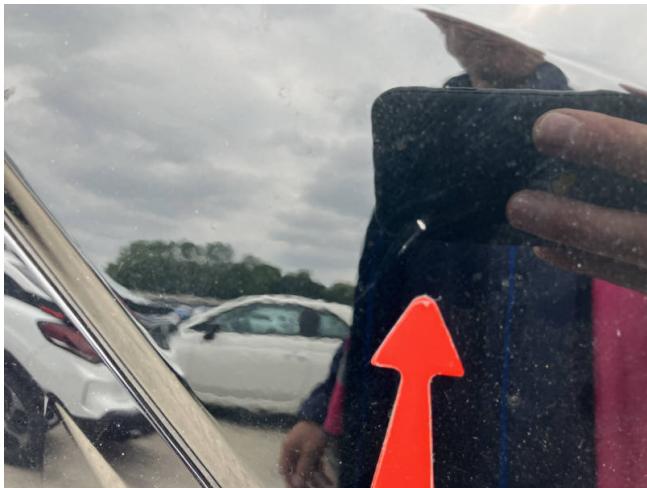
C-Säule links - zerkratzt - smart Repair

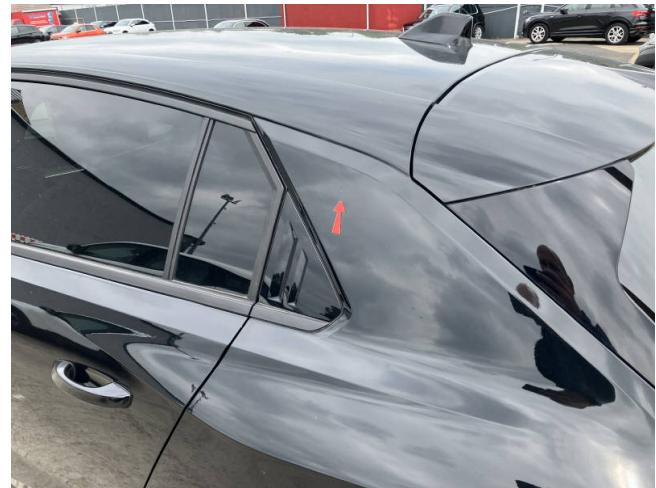
C-Säule links - zerkratzt - smart Repair

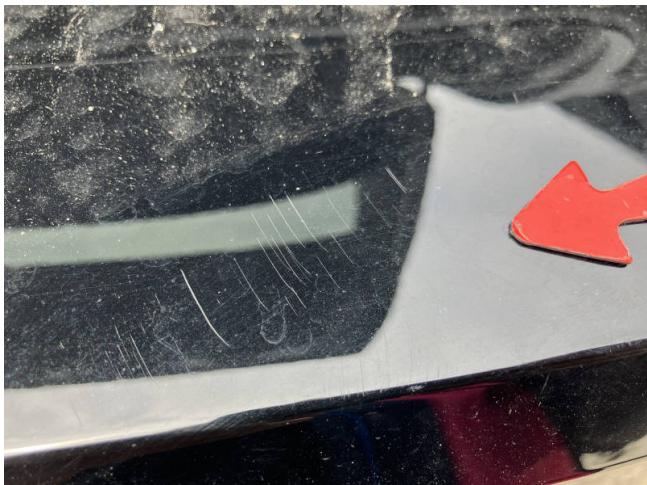
Stoßfänger hinten - zerkratzt - Lackieren

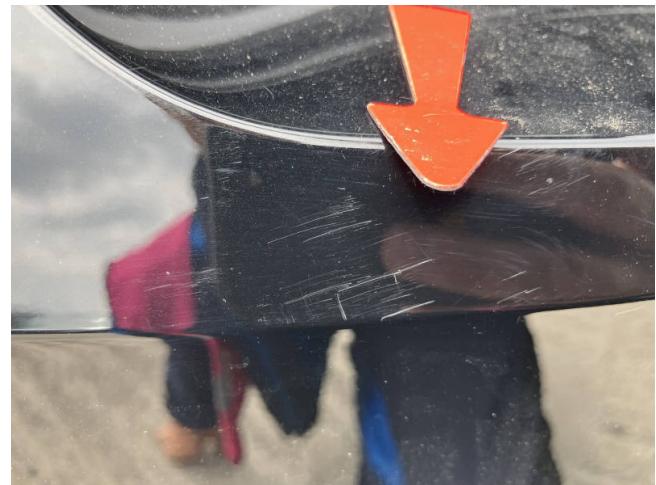
Stoßfänger hinten - zerkratzt - Lackieren

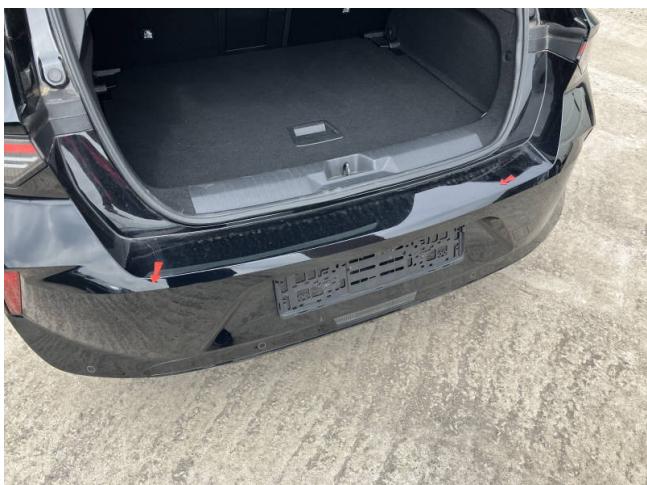
Stoßfänger hinten - zerkratzt - Lackieren

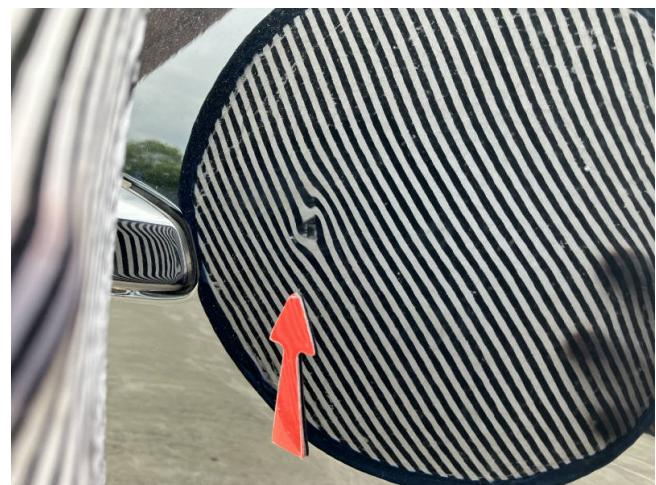
Tür hinten rechts - leicht deformiert - instandsetzen und lackieren

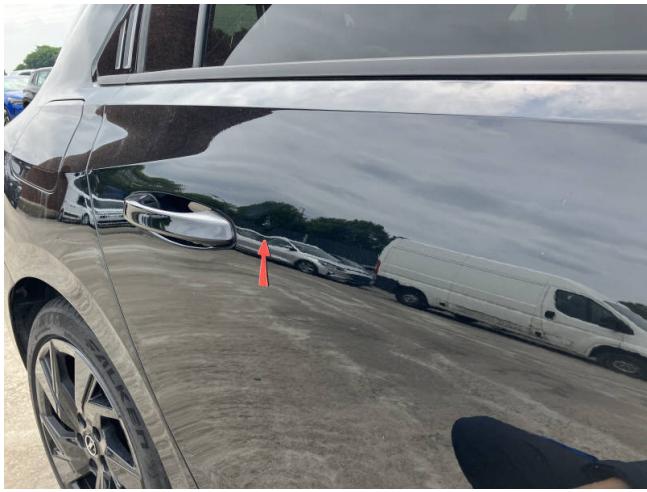
Tür hinten rechts - leicht deformiert - instandsetzen und lackieren

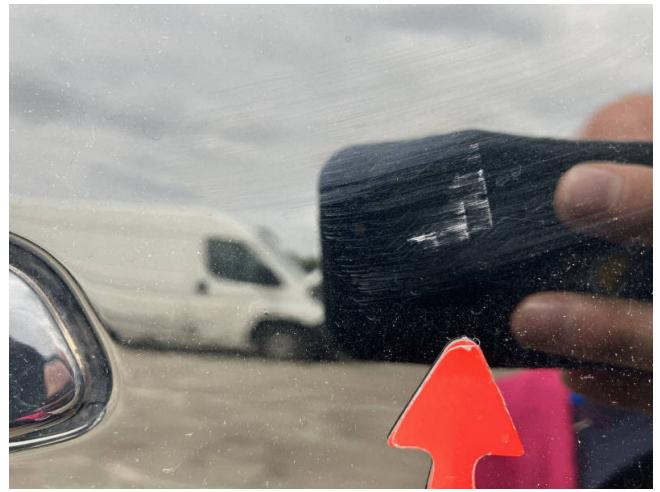
Tür hinten rechts - leicht deformiert - instandsetzen und lackieren

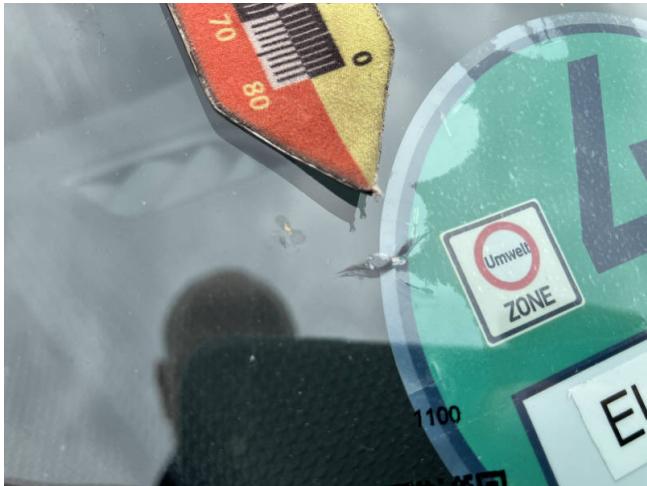
Windschutzscheibe - gerissen - erneuern
