DEKRA Slovensko s.r.o.  
Panónska cesta 47  
851 04 BratislavaARVAL SLOVAKIA, s.r.o.  
Pribinova 19  
811 09 Bratislava

## ÚDAJE O PROHLÍDCE

| Model vozidla: | Opel Corsa F (2019) | Provedení: | Corsa 1.5D 102 Edition |

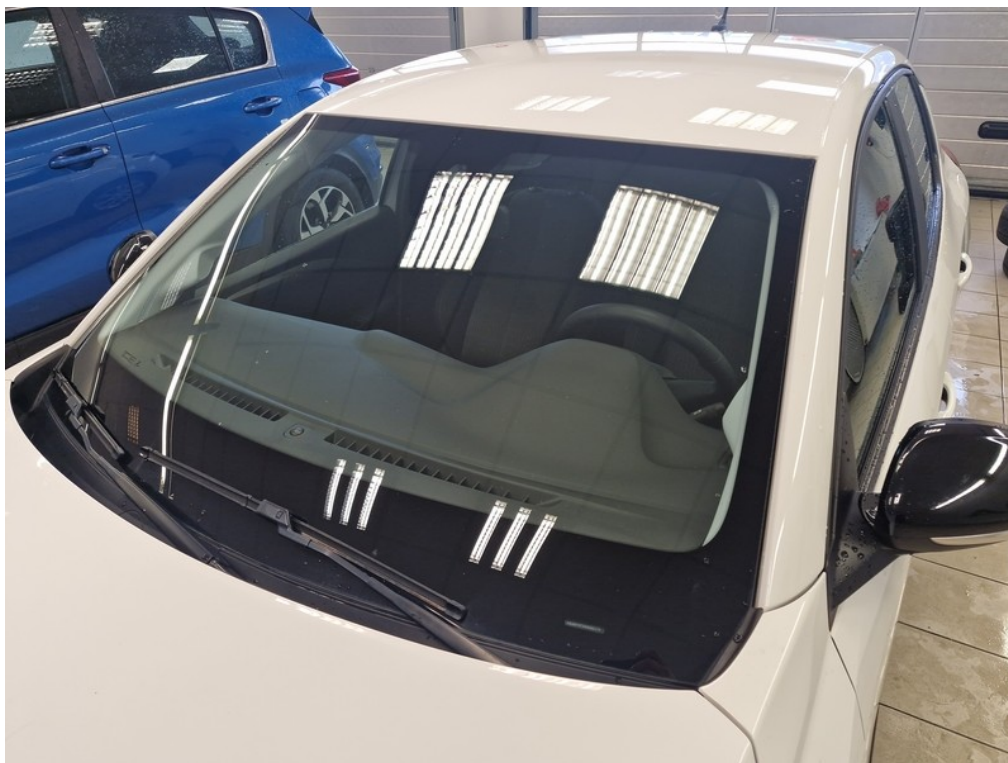
| 1 | Čelní sklo | Neodborná oprava |

**1 Čelní sklo - Neodborná oprava**  
Umístění:

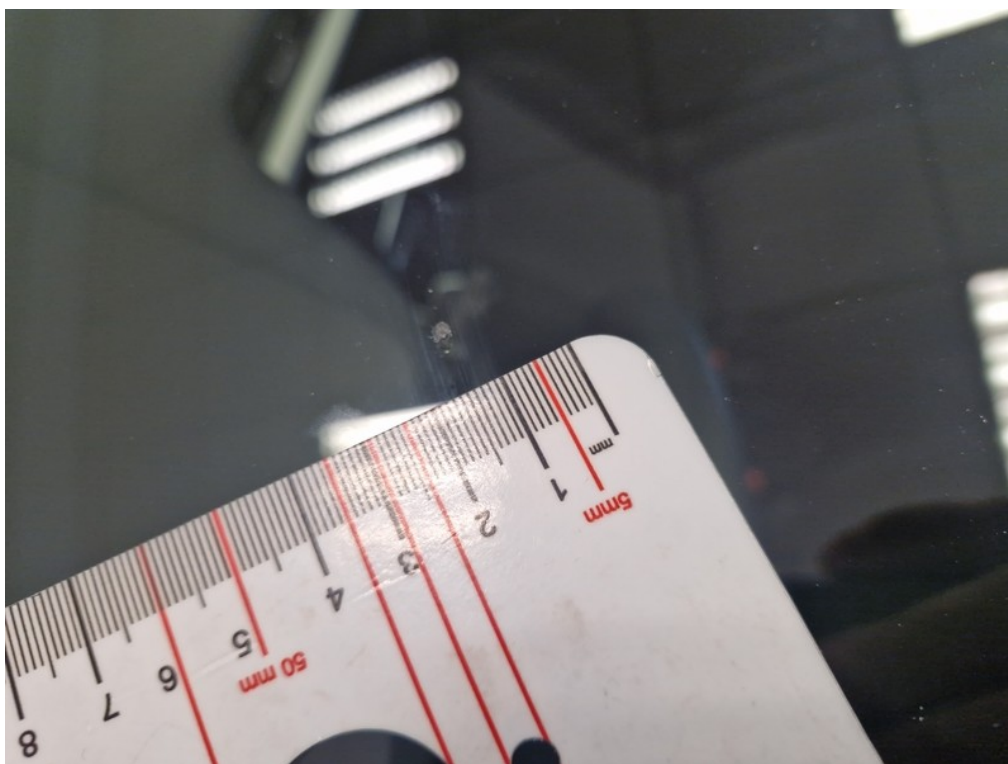
Viz popis k poškození č. 1

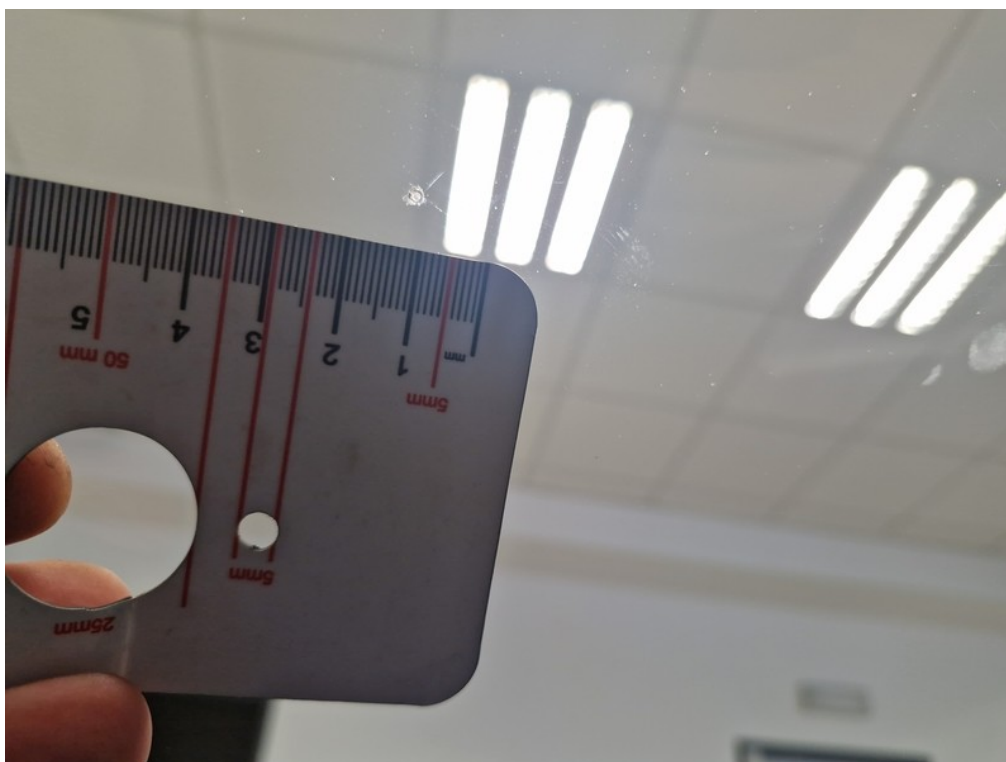
Viz popis k poškození č. 1

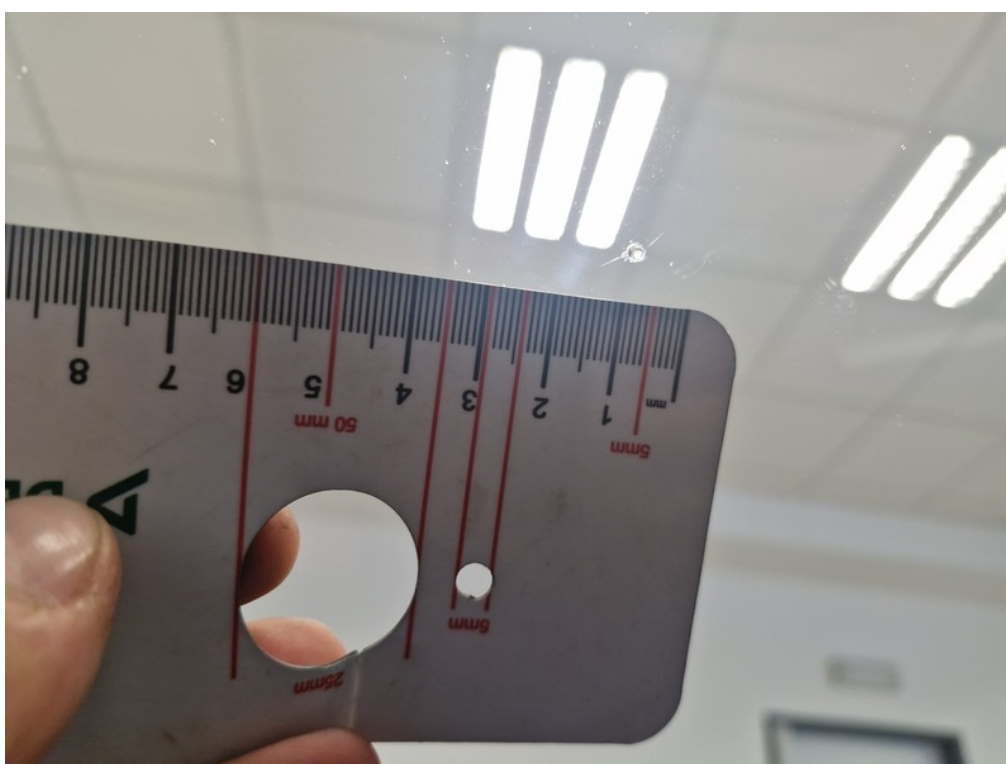
Viz popis k poškození č. 1

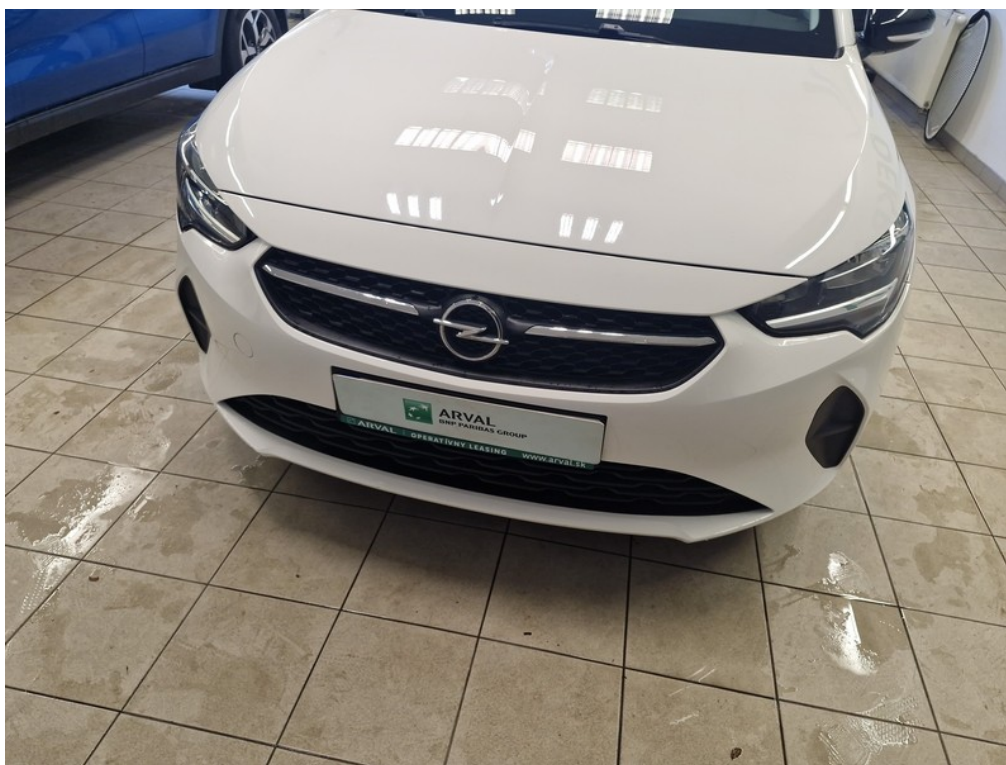
| 2 | Přední nárazník | Škrábance |

**2 Přední nárazník - Škrábance**  
Umístění:

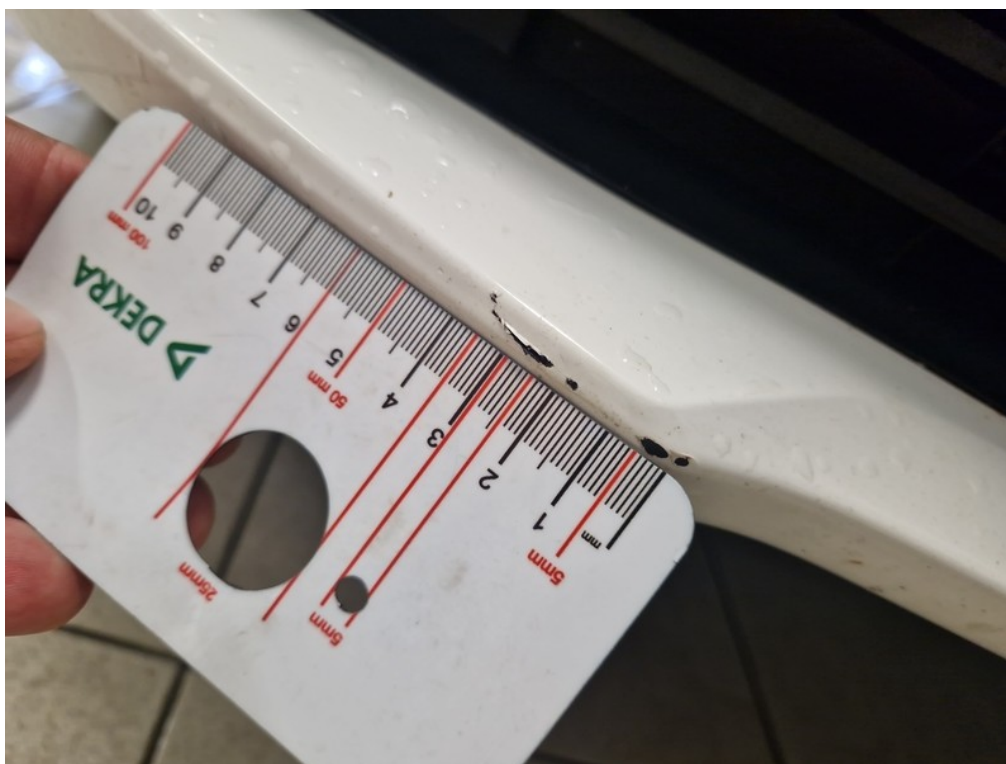
Viz popis k poškození č. 2

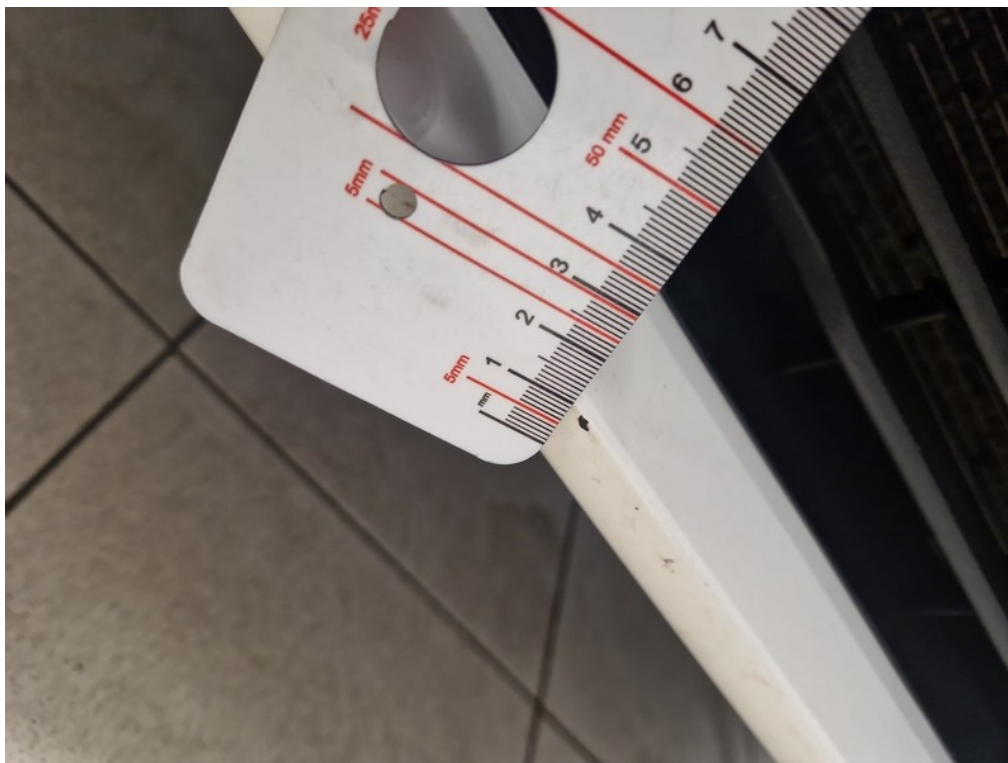
Viz popis k poškození č. 2

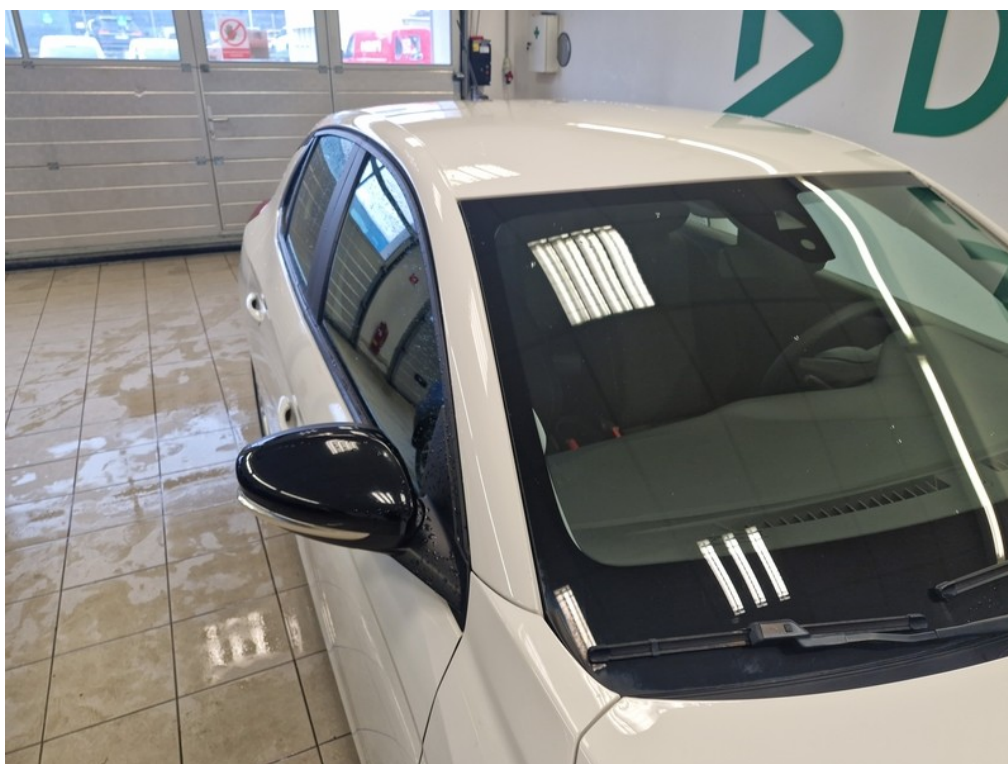
| 3 | A sloupek pravý | Škrábance |

**3 A sloupek pravý - Škrábance**  
Umístění:

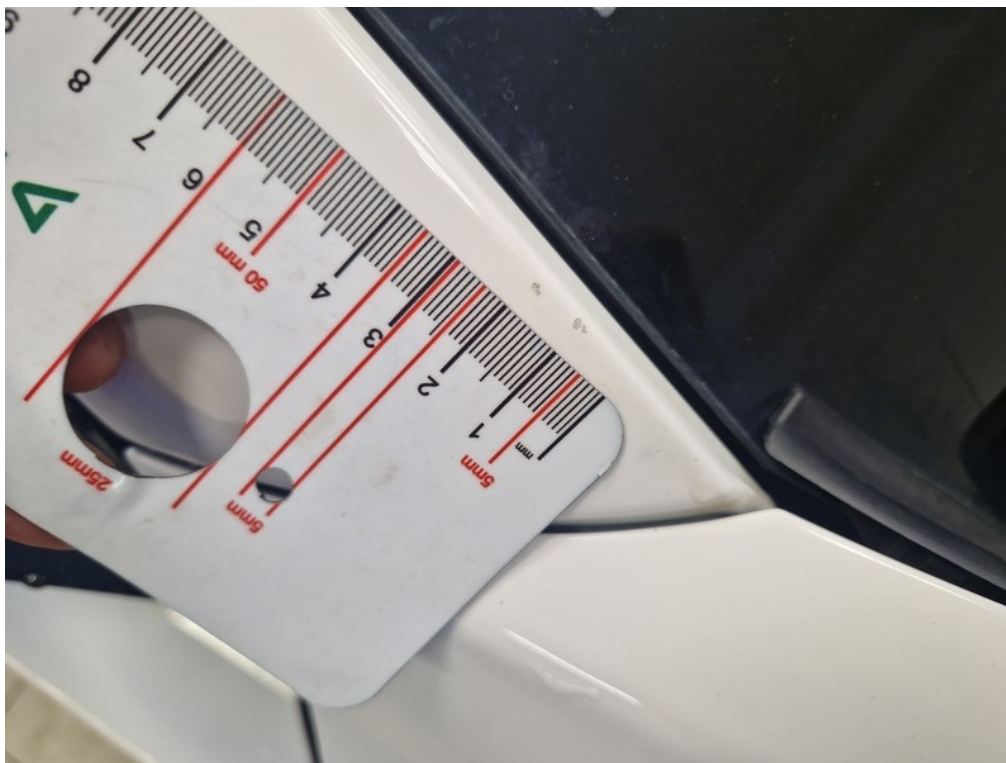
Viz popis k poškození č. 3

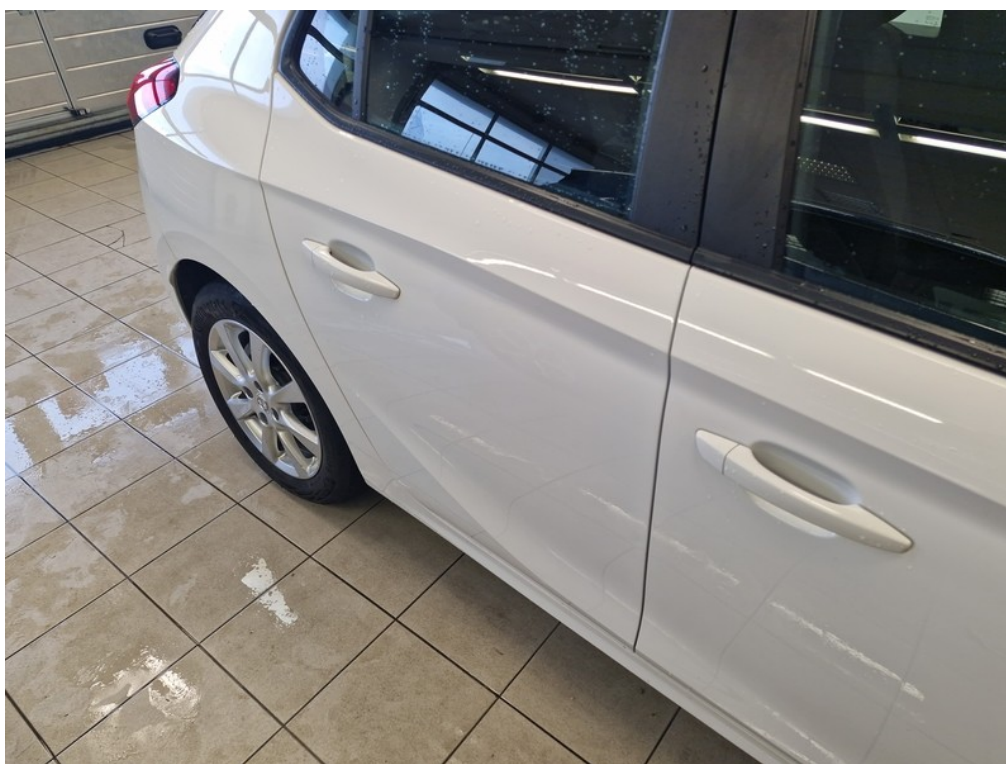
| 4 | Dveře zadní pravé | Deformace |

**4 Dveře zadní pravé - Deformace**  
Umístění:

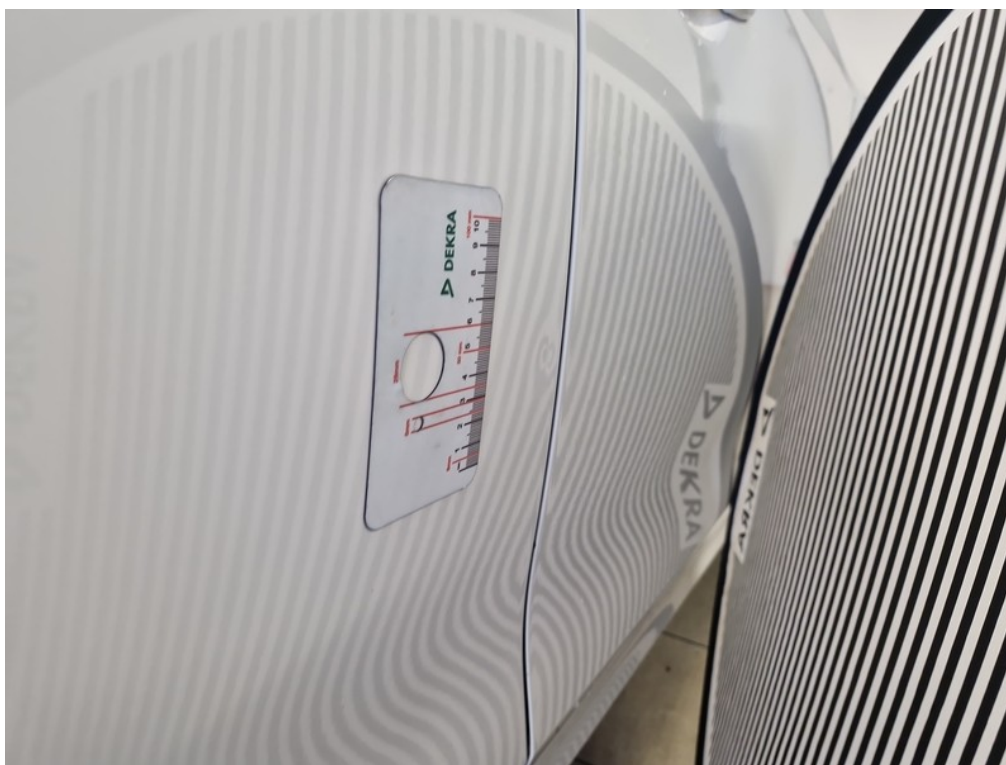
Viz popis k poškození č. 4

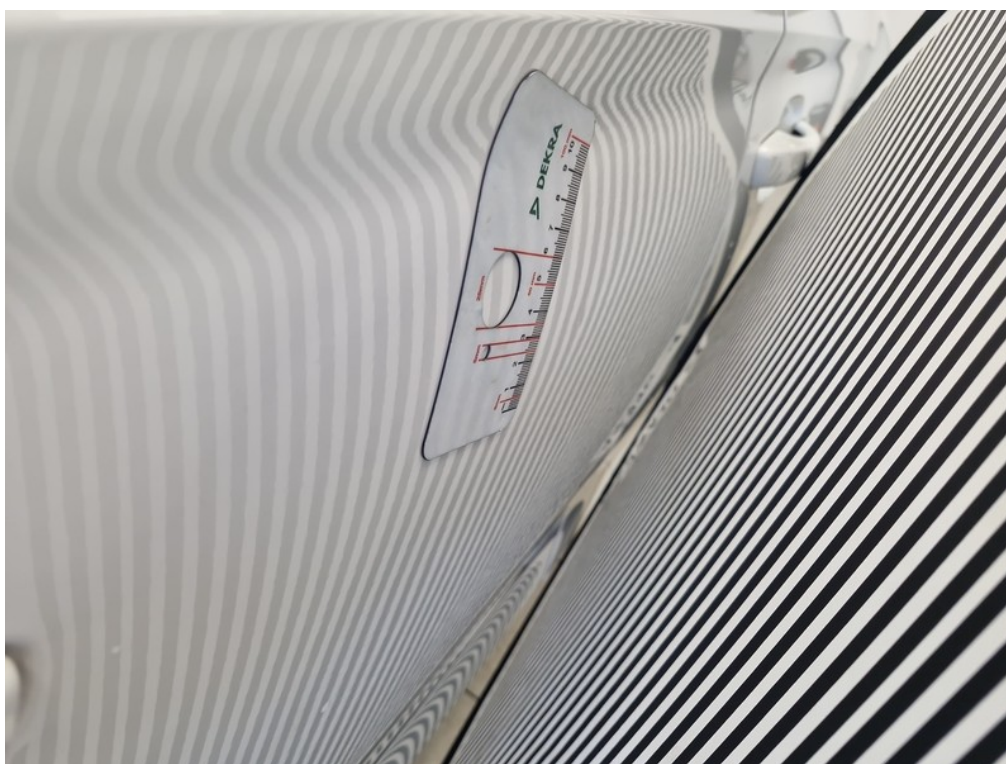
Viz popis k poškození č. 4

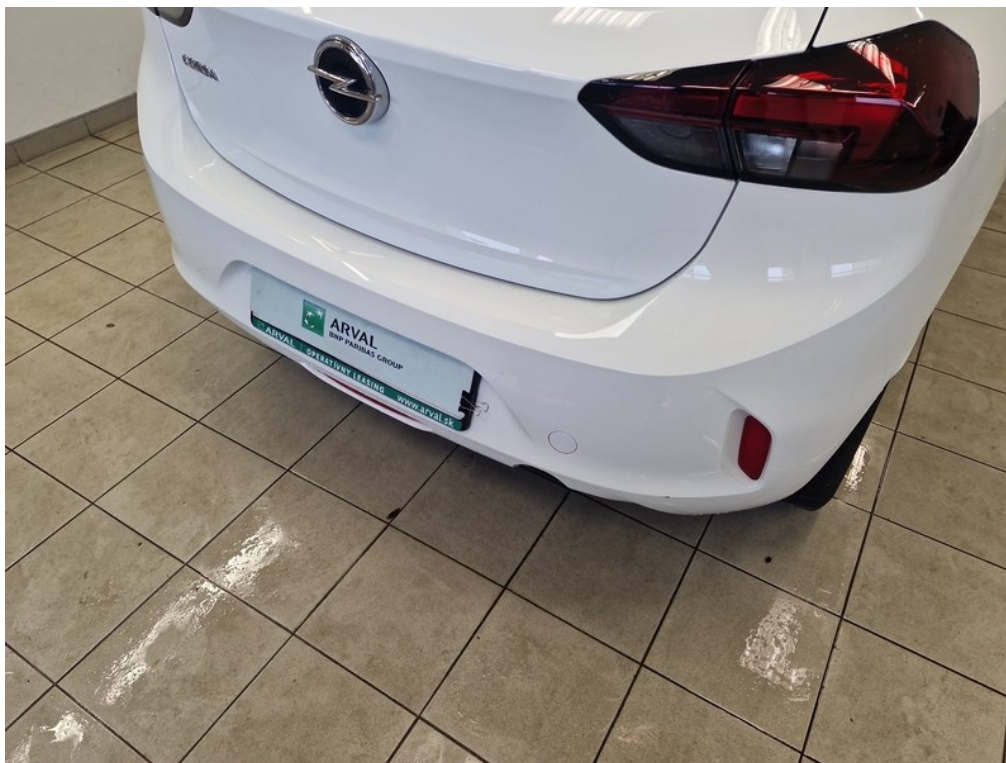
| 5 | Zadní nárazník | Škrábance |

### 5 Zadní nárazník - Škrábance

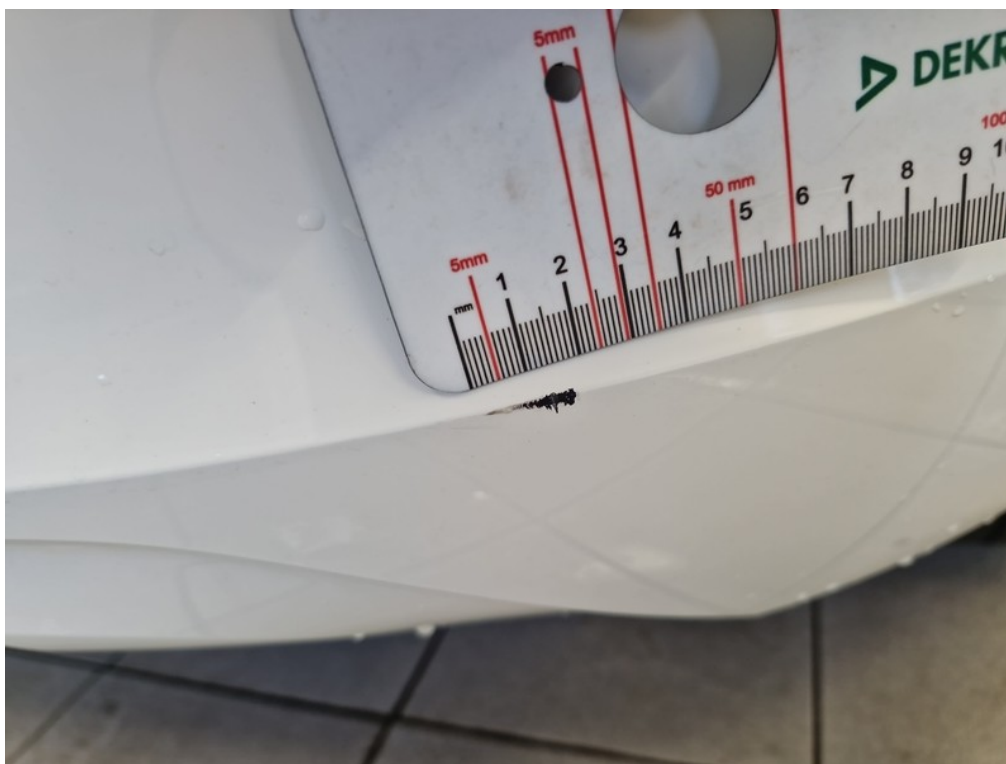
Viz popis k poškození č. 5

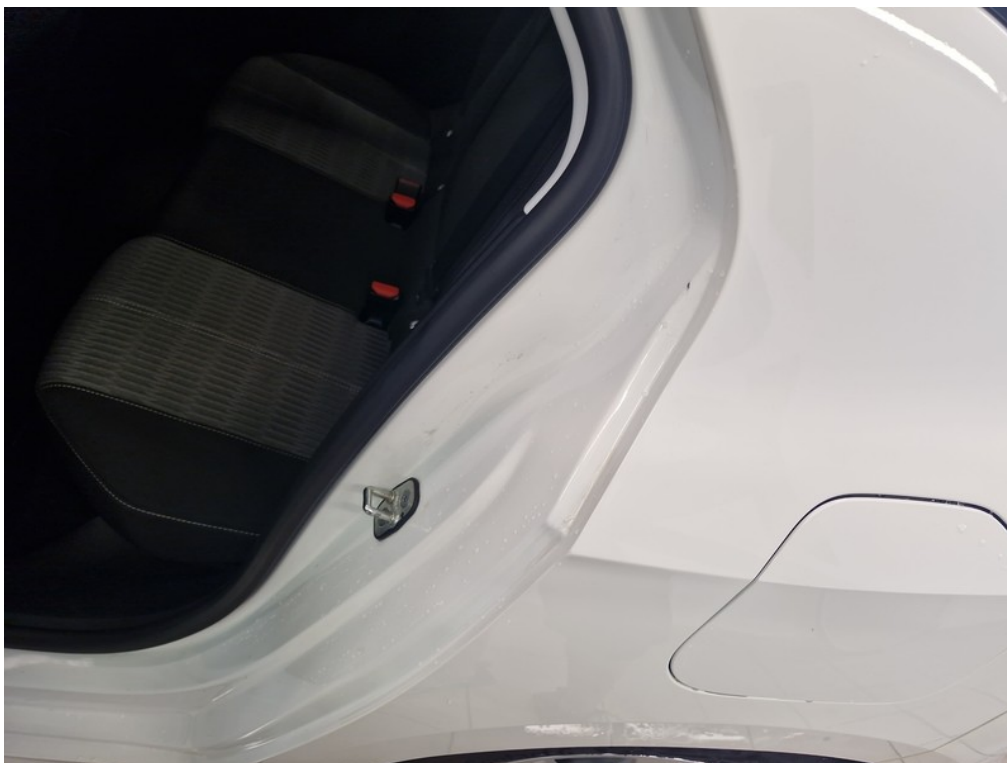
| 6 | C sloupek levý | Škrábance |

**6 C sloupek levý - Škrábance**  
Umístění:

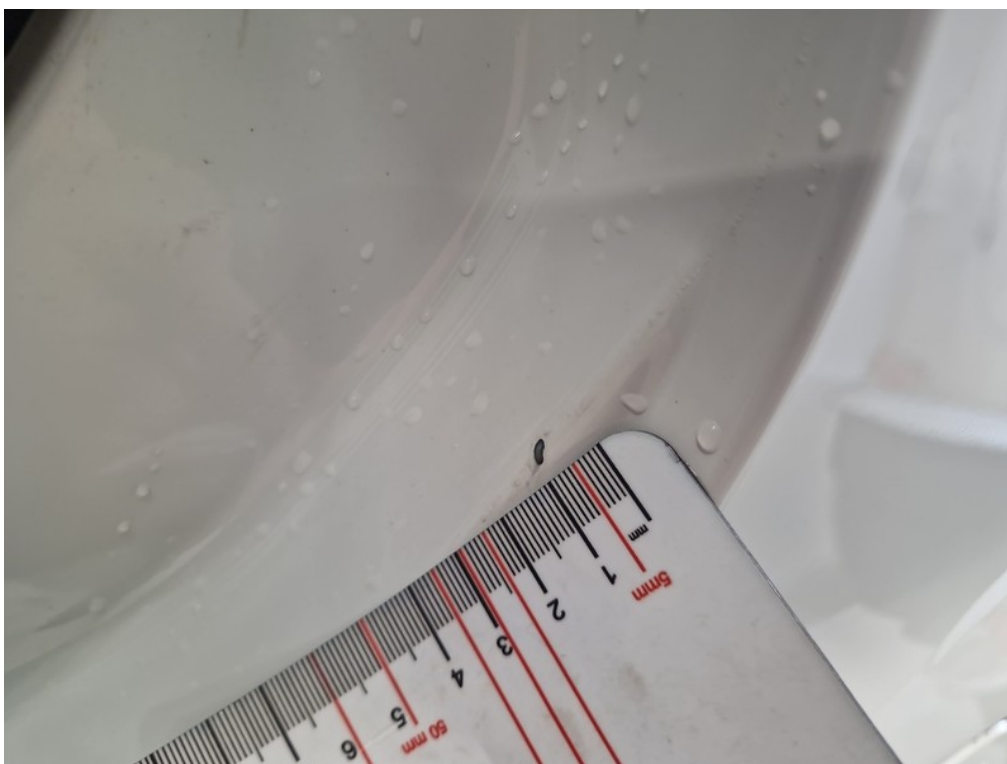
Viz popis k poškození č. 6

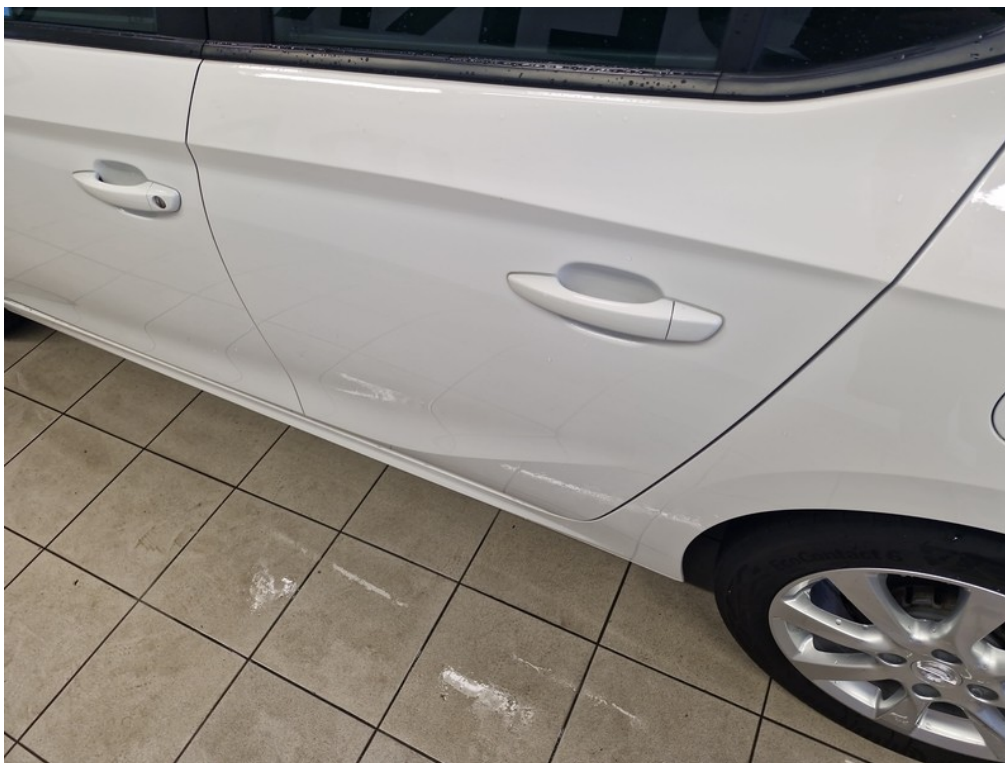
| 7 | Dveře zadní levé | Deformace |

**7 Dveře zadní levé - Deformace**  
Umístění:

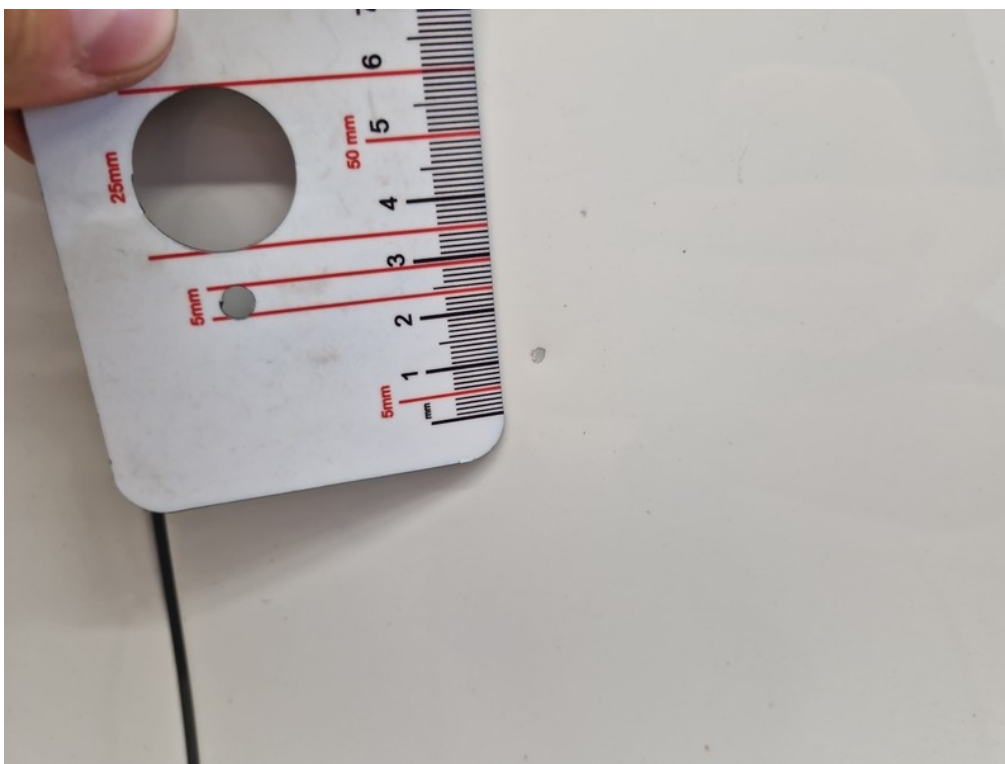
Viz popis k poškození č. 7

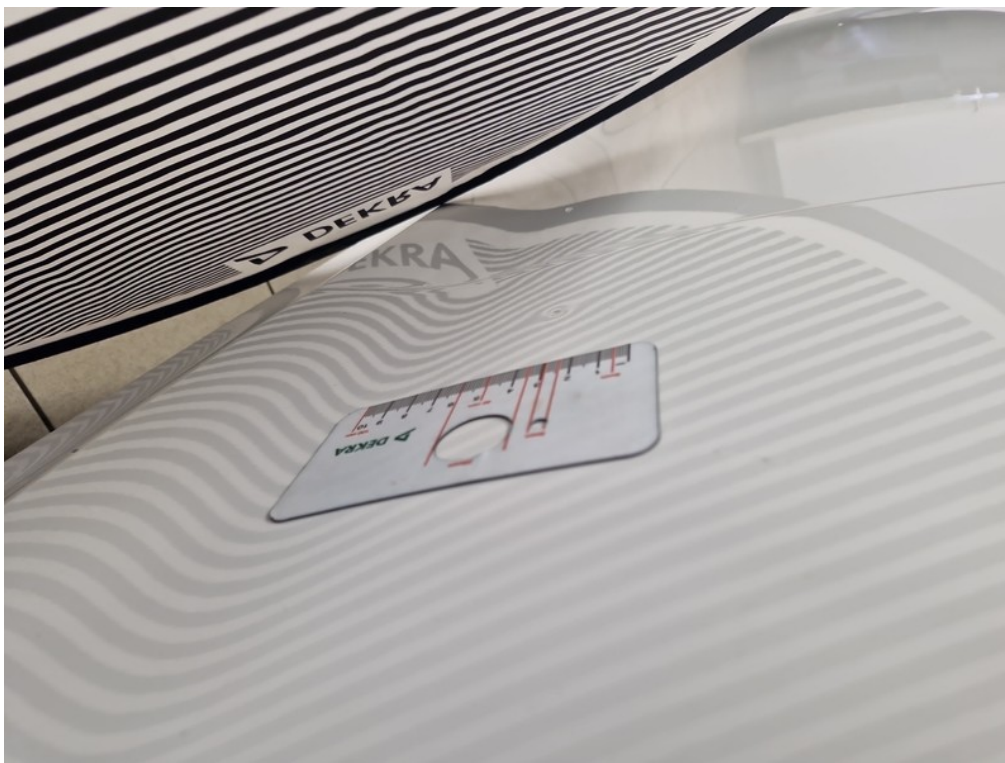
Viz popis k poškození č. 7

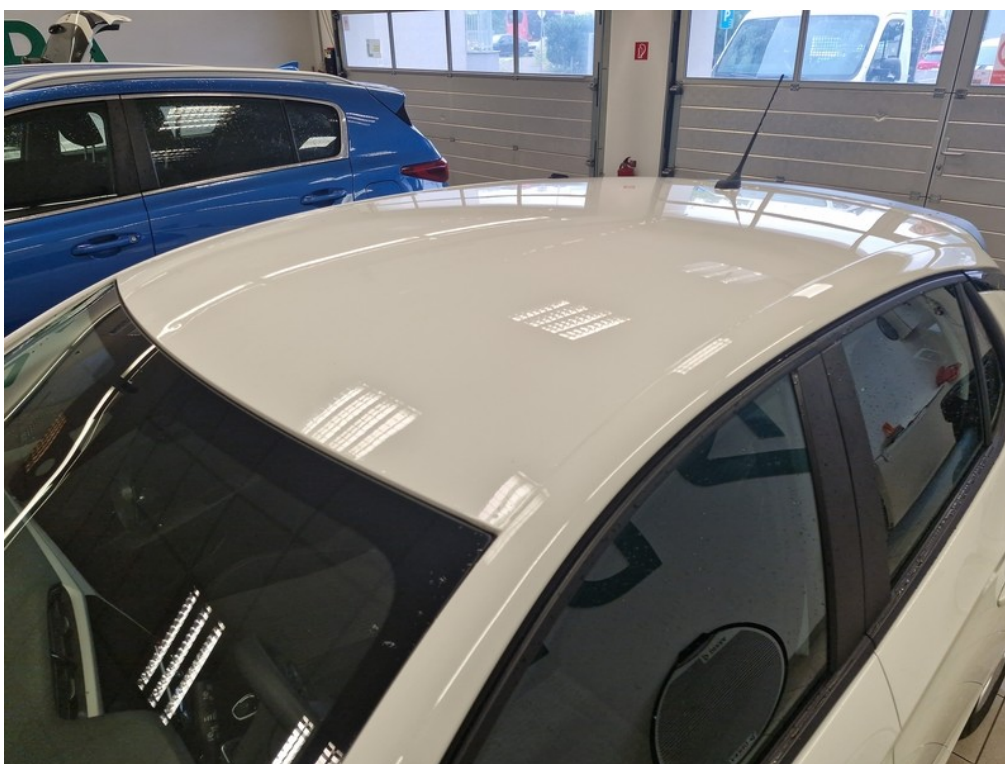
| 8 | Střecha | Deformace |

**8 Střecha - Deformace**  
Umístění:

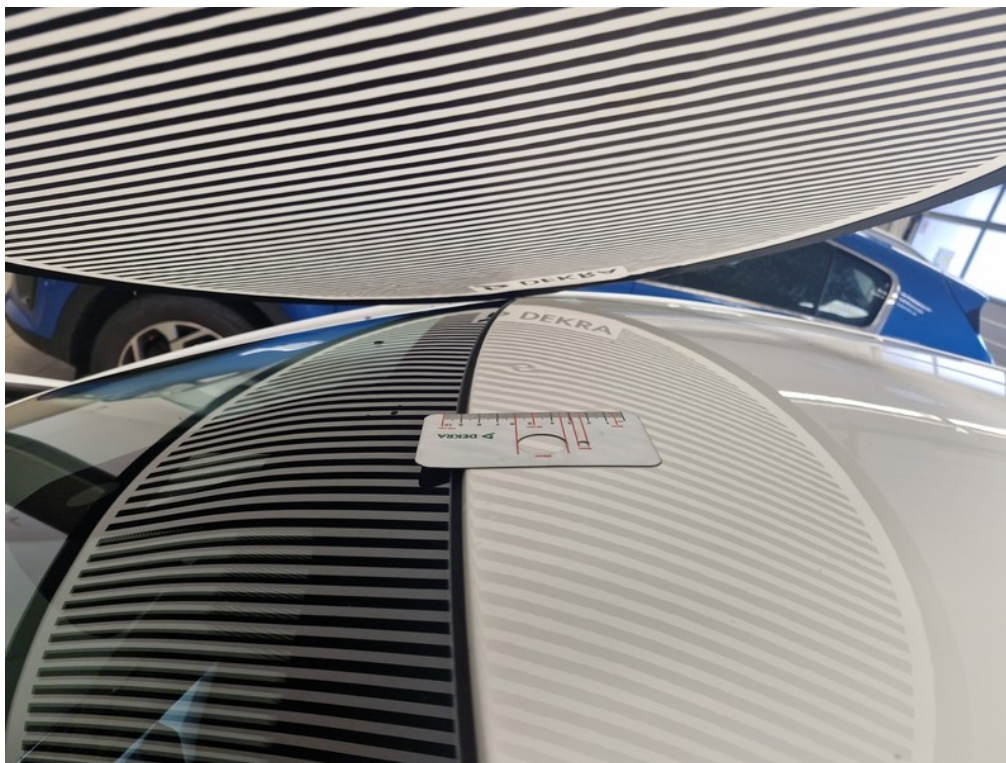
Viz popis k poškození č. 8
