Expertise

Protokollnummer: 41307007
 Auftrags-Nr / Referenz: 25155822
 Besichtigungsdatum: 29.08.2025

Modell: Corsa-e Edition

FIN: VVKUHZKXZL4419285

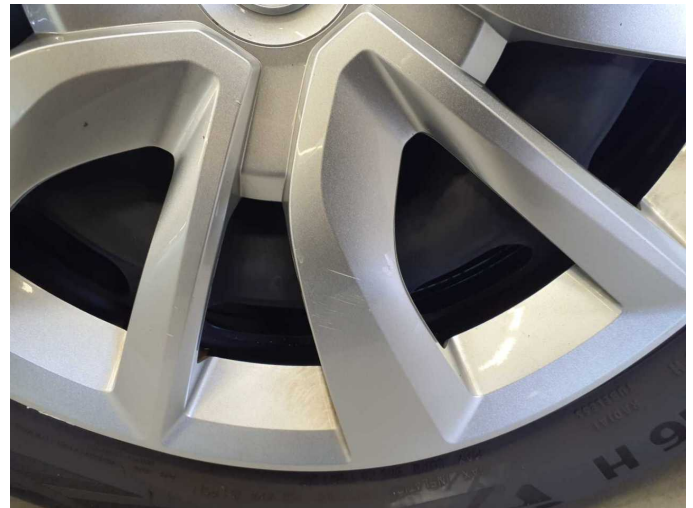
Beschädigung 1: Rad/Reifen: Radblende hinten links (+verformt) - Kratzer - erneuern

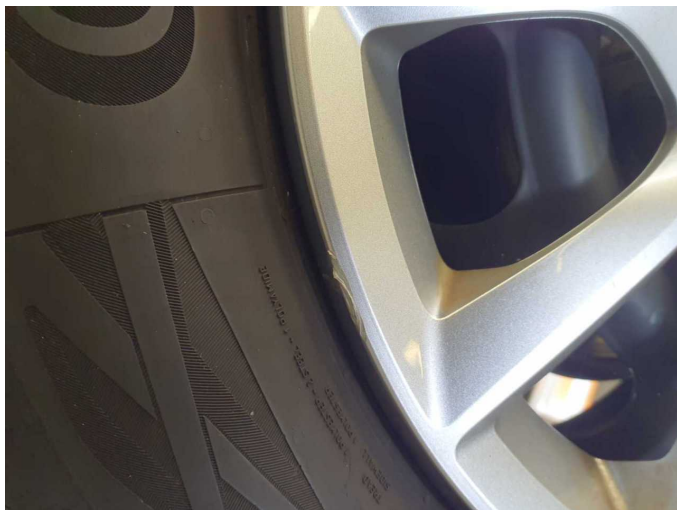
Beschädigung 1: Rad/Reifen: Radblende hinten links (+verformt) - Kratzer - erneuern

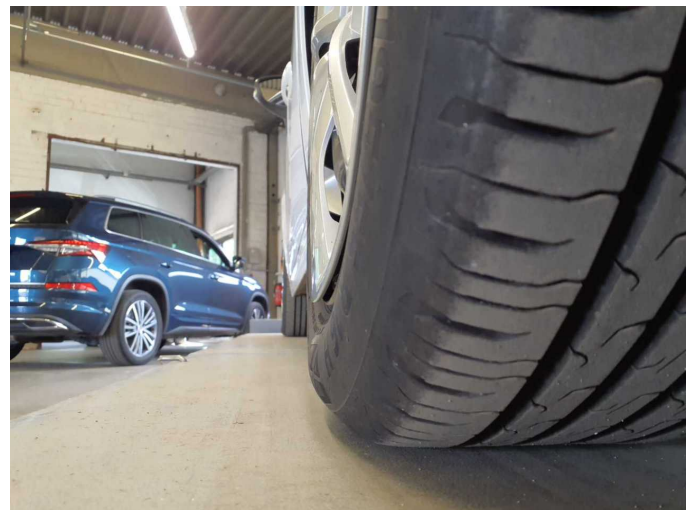
Beschädigung 1: Rad/Reifen: Radblende hinten links (+verformt) - Kratzer - erneuern

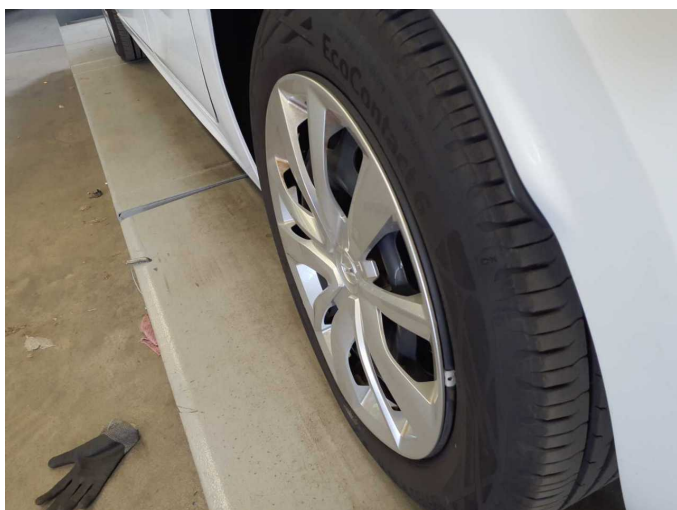
Beschädigung 1: Rad/Reifen: Radblende hinten links (+verformt) - Kratzer - erneuern

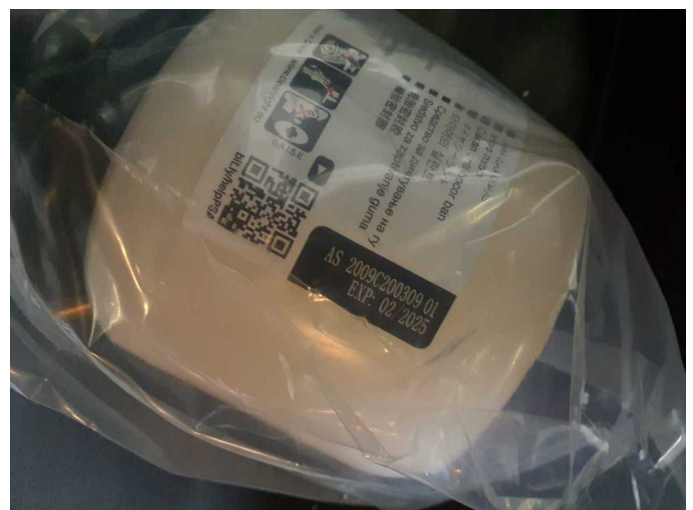
Beschädigung 2: Ausrüstung: Tirefit Füllmittel - abgelaufen - erneuern

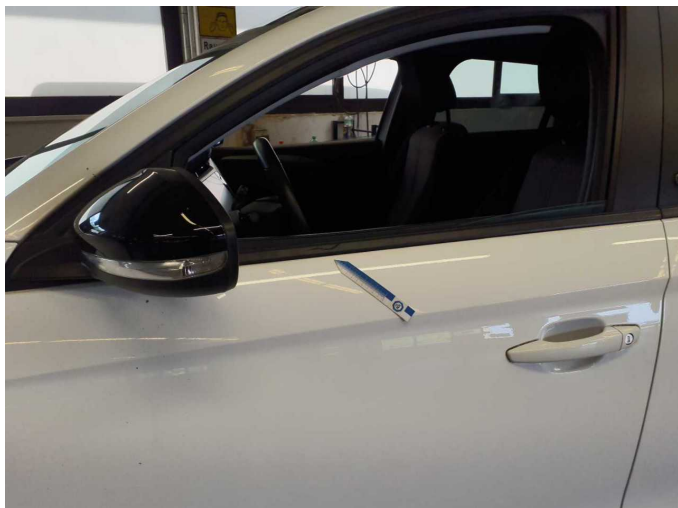
Beschädigung 3: Tür vorn links: Schachtleiste außen - Kratzer - erneuern

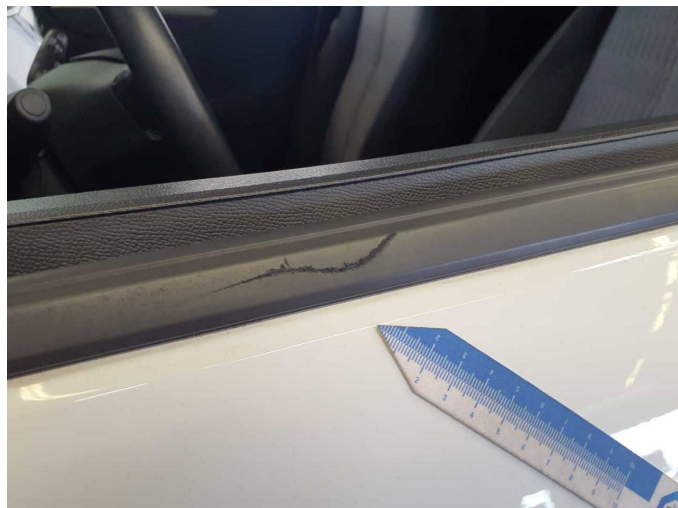
Beschädigung 3: Tür vorn links: Schachtleiste außen - Kratzer - erneuern

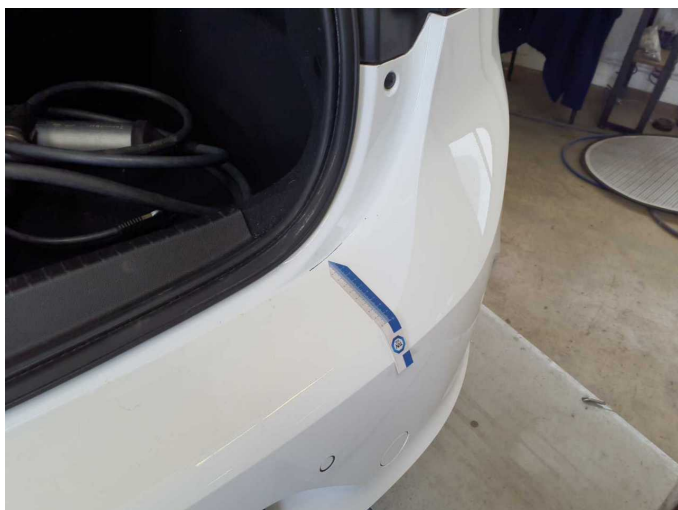
Beschädigung 4: Stossfänger hinten: Stossfänger hinten - Kratzer - Smart Repair

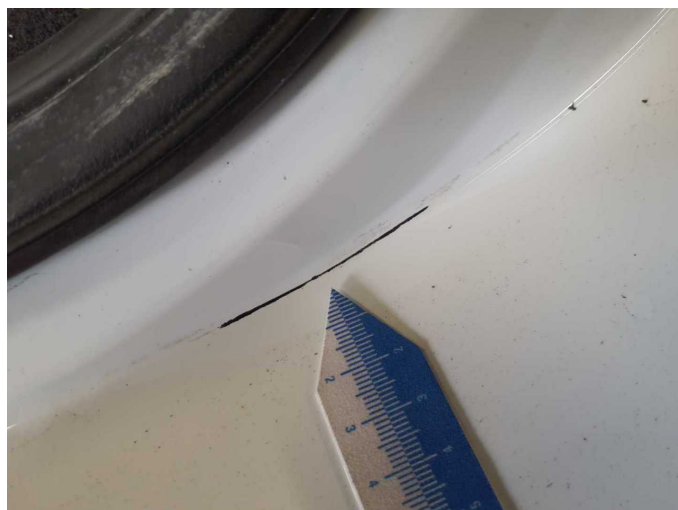
Beschädigung 4: Stossfänger hinten: Stossfänger hinten - Kratzer - Smart Repair

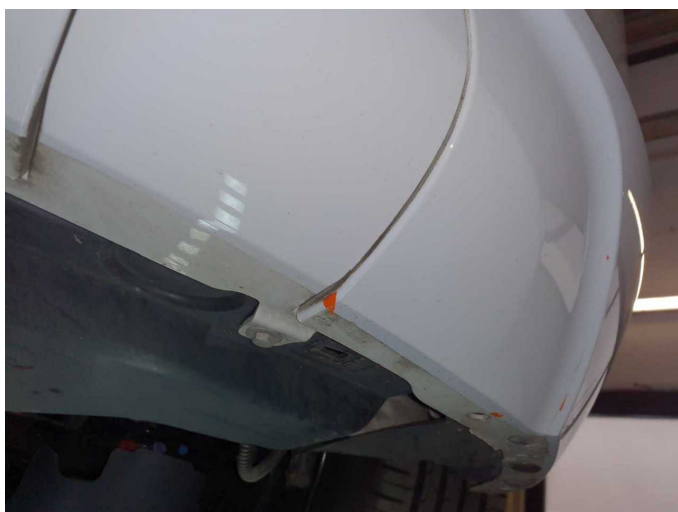
Gebrauchsspur 3: Stossfänger hinten: Stossfänger hinten (Kleine klebestreifenreste) - beklebt/ beschriftet - kein Abzug

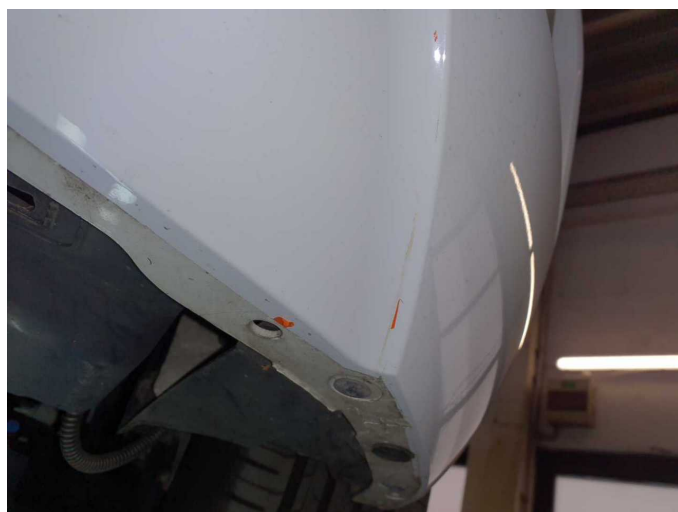
Gebrauchsspur 3: Stossfänger hinten: Stossfänger hinten (Kleine klebestreifenreste) - beklebt/ beschriftet - kein Abzug

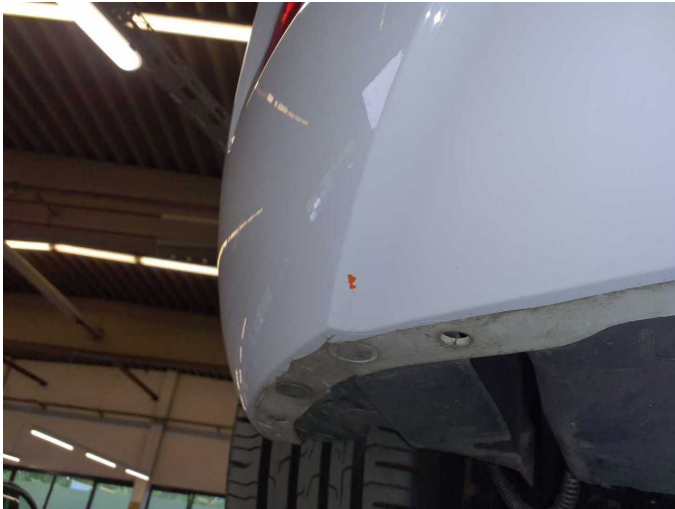
Gebrauchsspur 3: Stossfänger hinten: Stossfänger hinten (Kleine klebestreifenreste) - beklebt/ beschriftet - kein Abzug
