Zustandsbericht / Minderwertgutachten

WI N6028E

VXKUHZKXZP4065813

Kunden-Nr. Auftraggeber	0000170229 DEKRA AUTOMOTIVE SOLUTIONS Germany GmbH, Hahnstr. 70, 60528 Frankfurt am Main
Ihr Auftrag vom Besichtigung	18.10.2024, schriftlich. 18.10.2024, 11:15 Uhr, durch Herrn Matti Schott bei Opel Betriebsgelände , 09116 Chemnitz ohne Anwesenheit einer bevollmächtigten Person.
Bewertet auf Betreff	18.10.2024 Leasingrückläufer Leasys

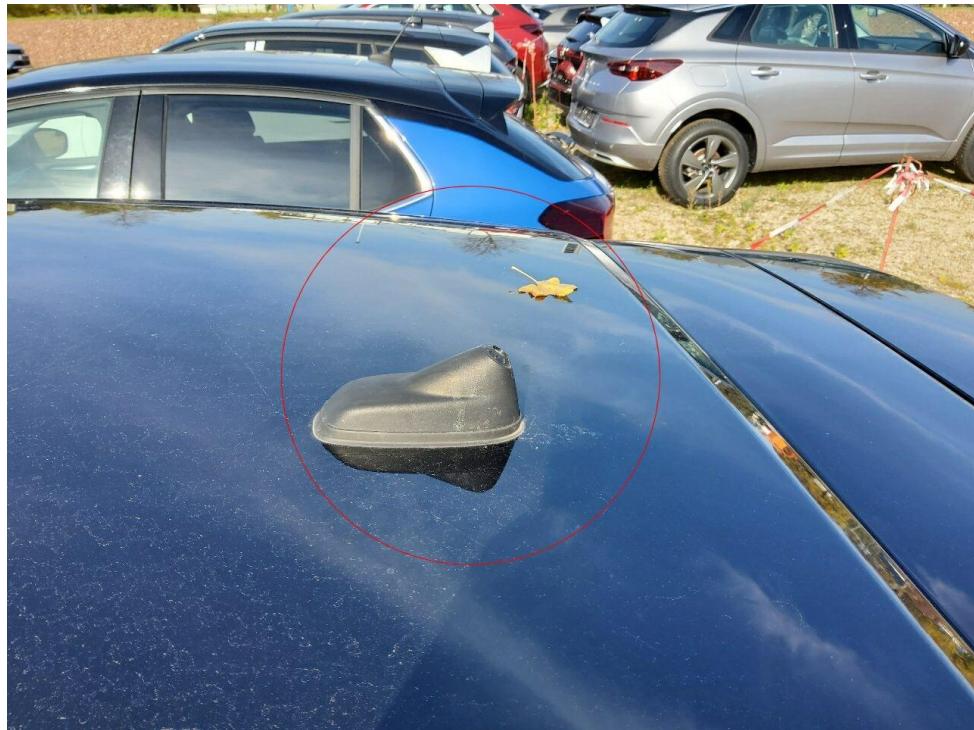
Bild 7 : Antennenstab fehlt

Bezeichnung des Schadens / Rep.-Weg	Rep.Kost brutto	Anrechnung brutto	Minderwert in EUR brutto	netto
1. Hauptuntersuchung seit 08/2024 fällig, erneuern	100	voll	-100,00	-84,03
2. Antennenstab fehlt, erneuern (Bild 7)	25	voll	-25,00	-21,01
Rep.Kosten insgesamt / Minderwert	125		-125,00	-105,04
