Zustandsbericht / Minderwertgutachten

WI N7171E

VXKUHZKXZP4173079

| Typ / Verkaufsbez. | Corsa-e GS | Aufbauart | Limousine |

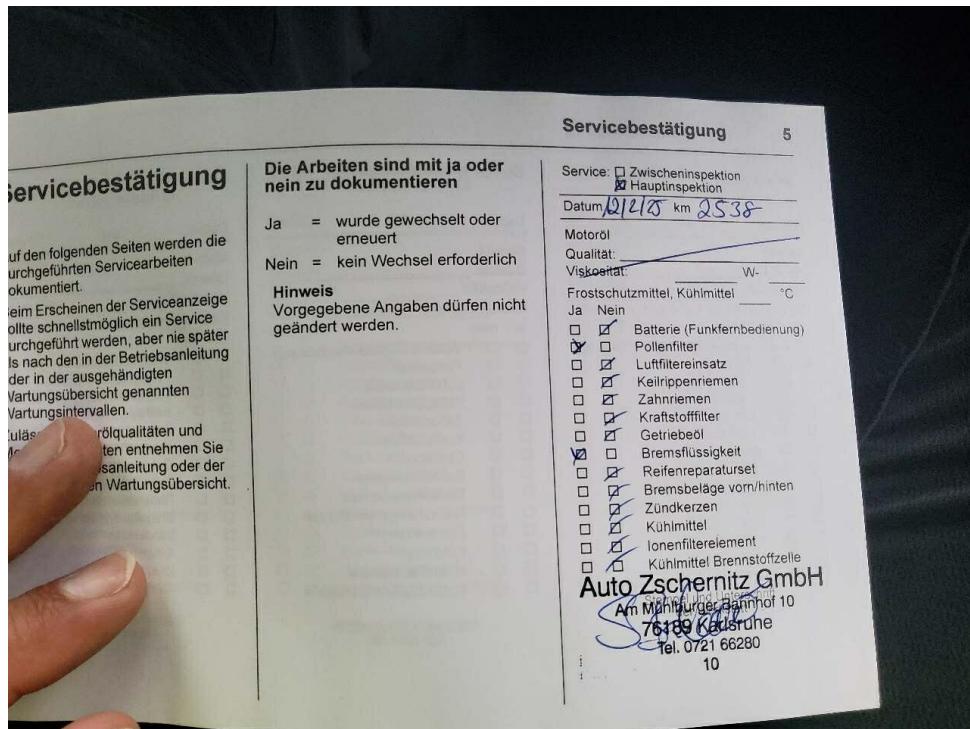
Wartungsnachweis:
letzte Wartung: vollständig
am 12.02.2025 bei Kilometerstand 2.538

Bild 9 : Wartungsnachweis

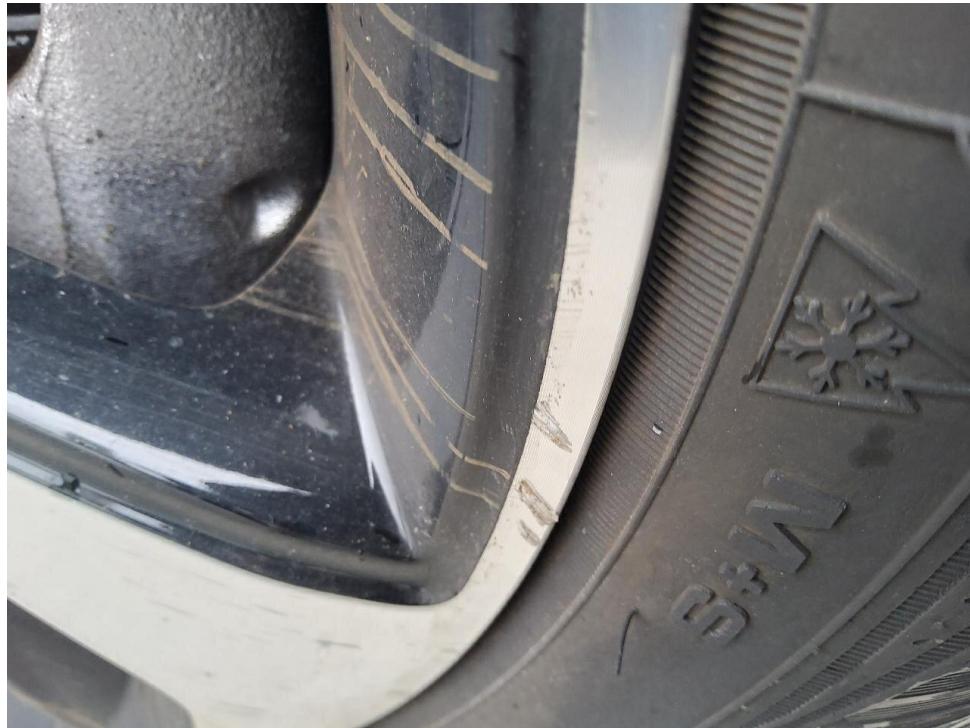
LM-Felge vorn rechts Kratzer, (Bild 10)
Frontpartie Steinschlag,

Bild 10 : LM-Felge vorn rechts Kratzer

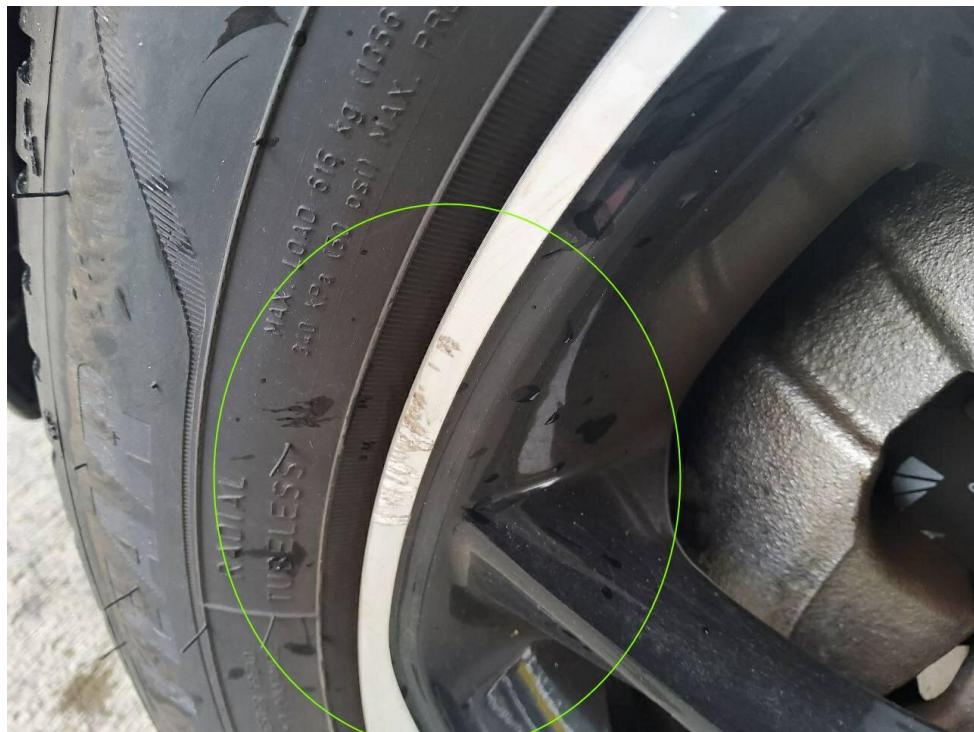
| Bezeichnung des Schadens / Rep.-Weg | Rep.Kost brutto | Anrechnung brutto | Minderwert in EUR brutto | netto |
|--|---|---|---|---|
| 1. LM-Felge vorn links Kratzer, Minderwert, 2. Stoßfänger hinten Kratzer, smart repair (Bild 12) | 150 | 100 | -150 | -126,05 |

Bild 11 : LM-Felge vorn links Kratzer, Minderwert

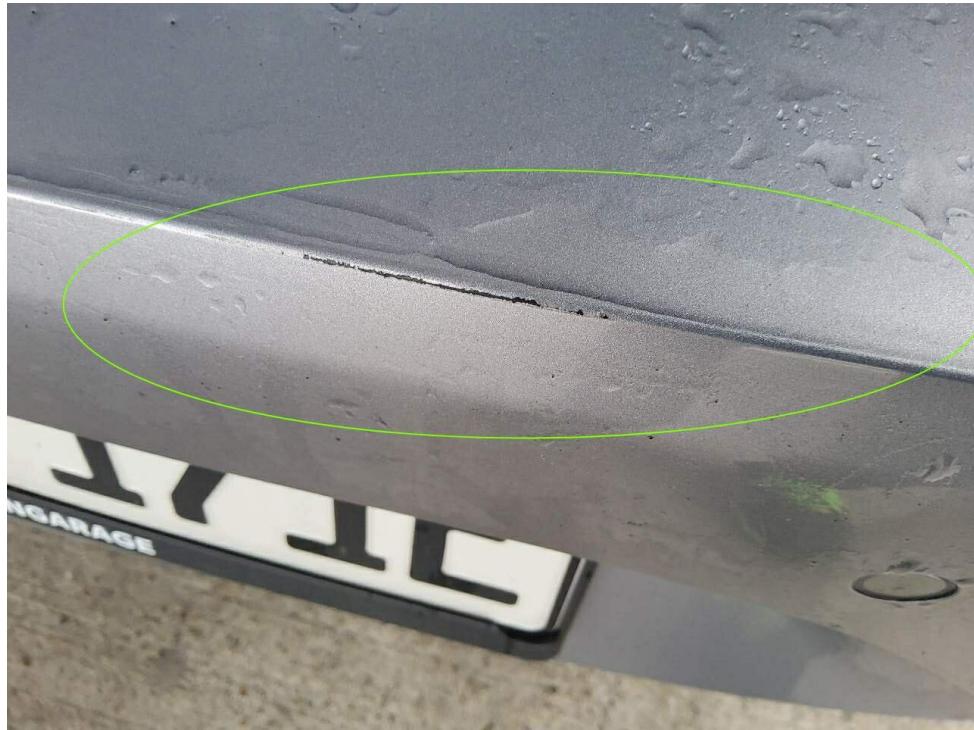
Bild 12 : Stoßfänger hinten Kratzer

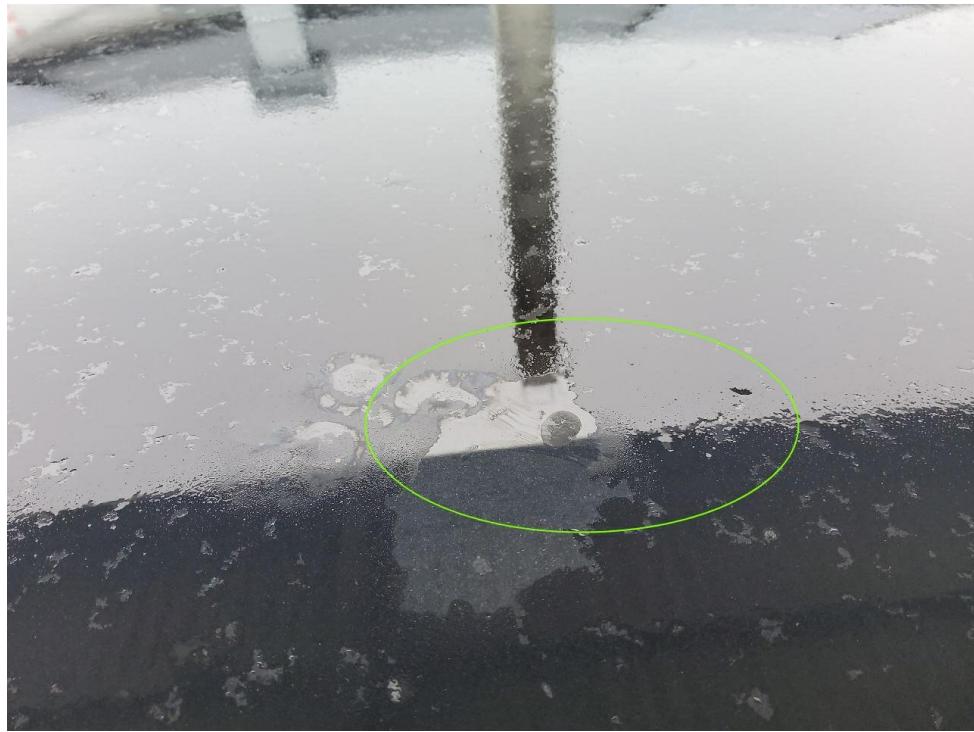
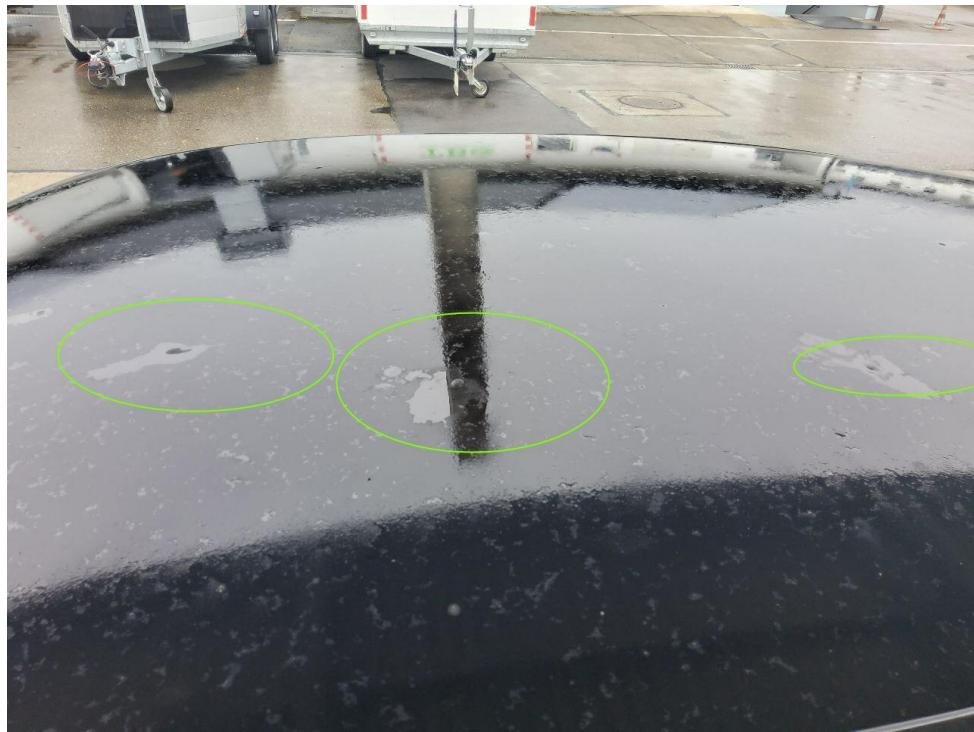
| Bezeichnung des Schadens / Rep.-Weg | Rep.Kost brutto | Anrechnung brutto | Minderwert in EUR brutto | netto |
|--|---|---|---|---|
| 3. Dach Lackierung, Umweltschaden, | 119 | 100 | -119 | -100,00 |

Bild 13 : Dach Harzanhaltungen

Bild 14 : Dach Harzanhaltungen

| lackieren mit Lackaufbau | 480 | 80 | -384 | -322,69 |
| 4. Lackvorbereitung | 200 | 100 | -200 | -168,07 |
