## Zustandsbericht / Minderwertgutachten

**WI N7685E**

**VXKUHZKXZP4197095**

10.06.2025  
Leasingrückläufer Leasys Miete  
Rücknahme eich nina  
Vertragsnummer 1029250

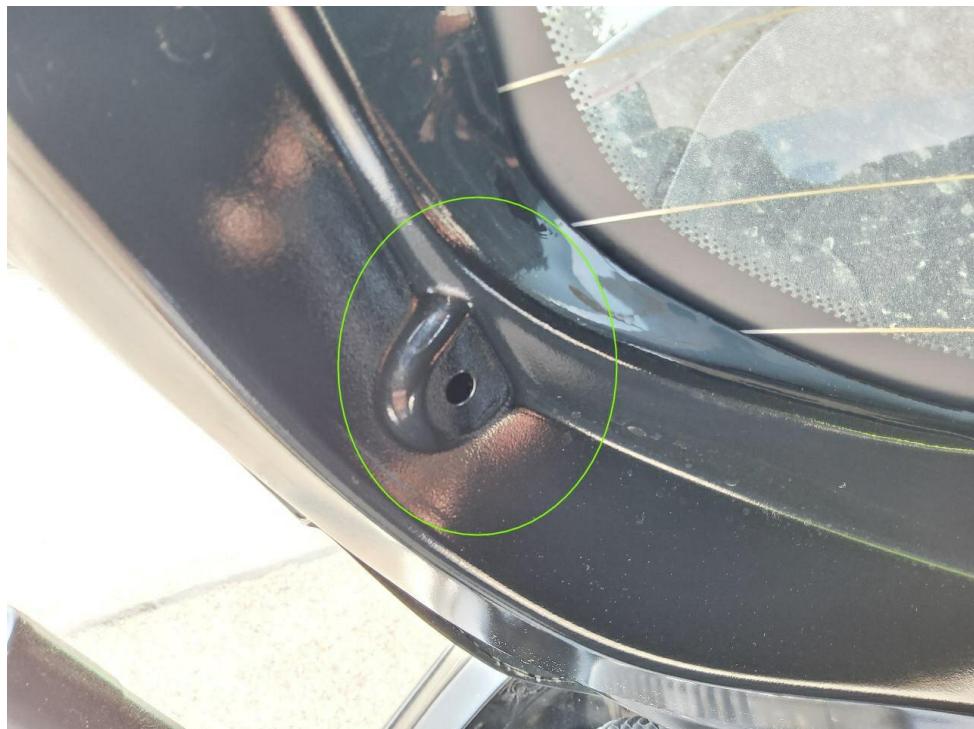
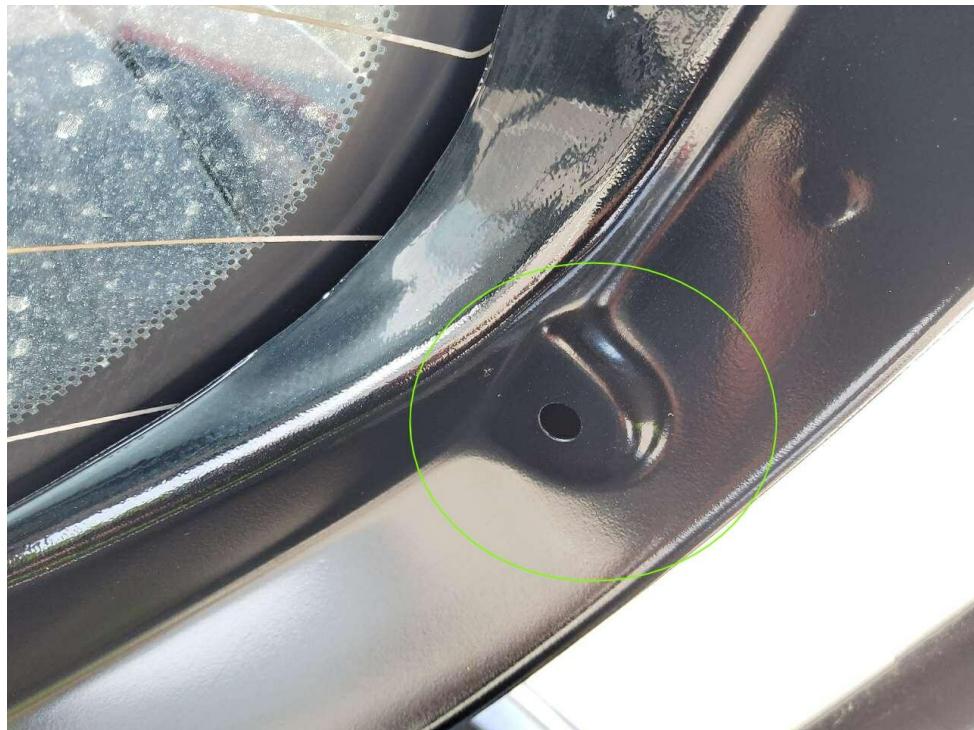
Bild 9 : Hutablage Halter fehlen

Bild 10 : Hutablage Halter fehlen

Bezeichnung des Schadens / Rep.-Weg	Rep.Kost brutto	Anrechnung brutto	Minderwert in EUR brutto	netto
1. Hutablage Halter fehlen, erneuern (Bild 9, 10)	5	100	-5	-4,20
2. LM-Felge vorn rechts Kratzer, Minderwert, (Bild 12)	150	100	-150	-126,05
<b>Rep.Kosten insgesamt / Minderwert</b>	<b>155</b>		<b>-155</b>	<b>-130,25</b>

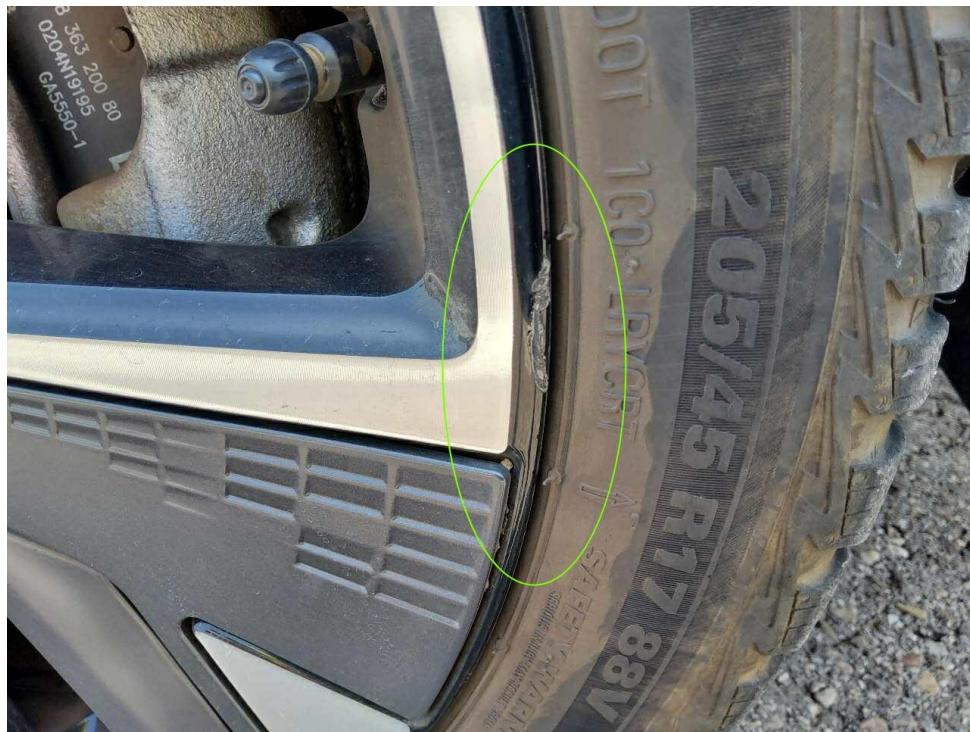
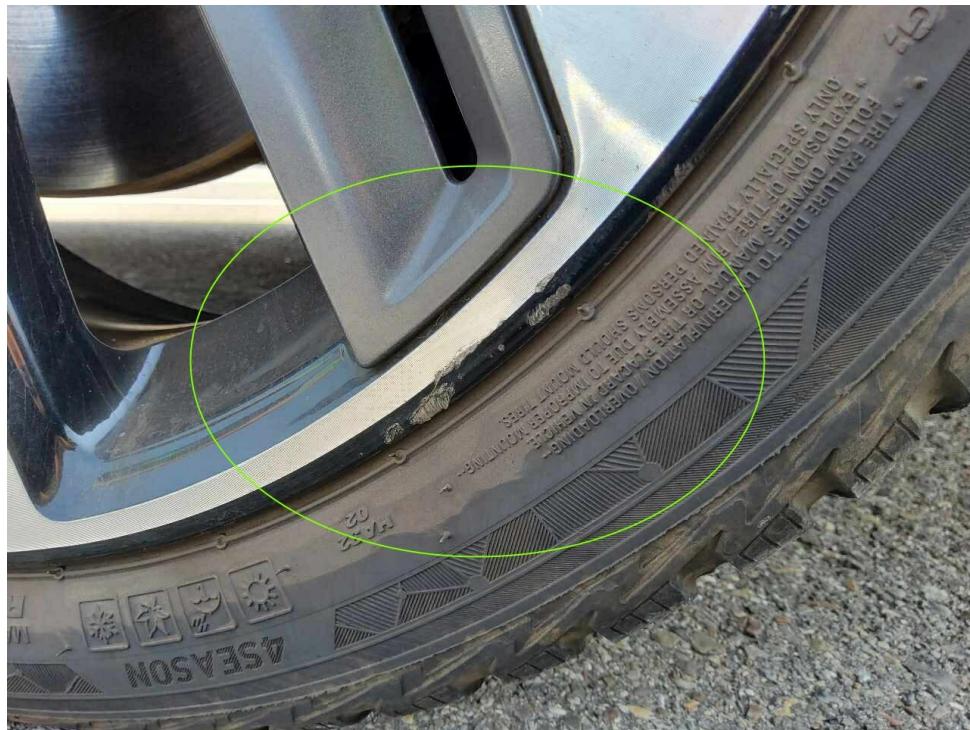
Bild 11 : LM-Felge vorn rechts Kratzer, Minderwert

Bild 12 : LM-Felge vorn rechts Kratzer, Minderwert

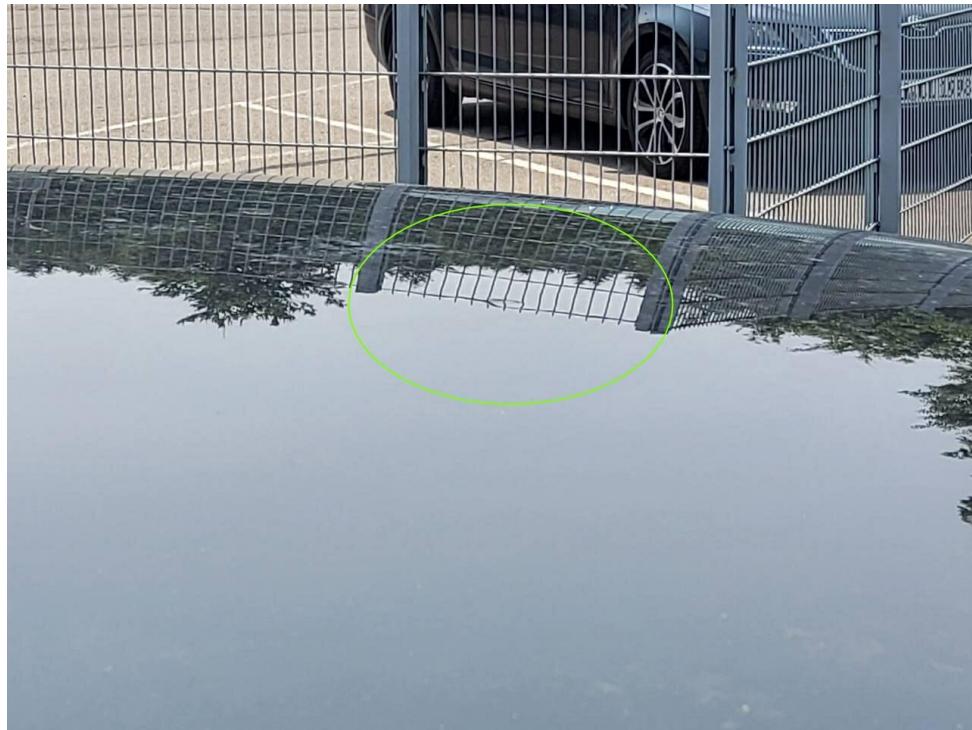
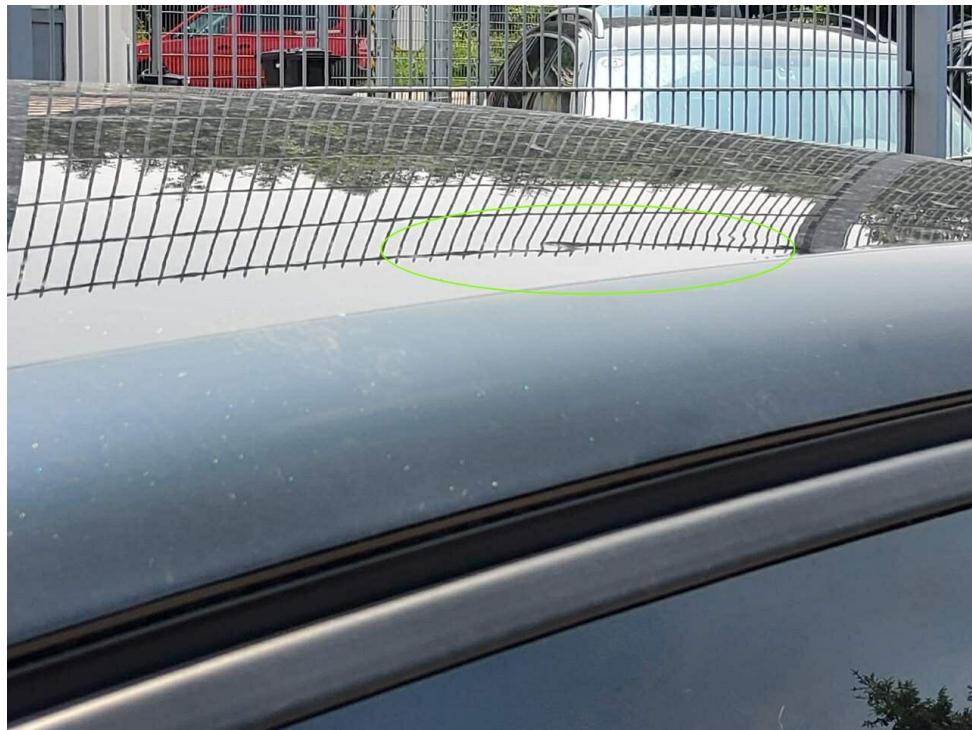
Hageltypische Eindellungen sichtbar, separates Gutachten erforderlich

Bild 13 : Hageltypische Eindellungen

Bild 14 : Hageltypische Eindellungen
