## Zustandsbericht / Minderwertgutachten

**WI N6953E**

**VXKUHZKXZP4197561**

0210001803  
ASS Athletic Sport Sponsoring GmbH, Philippstr. 3, 44803 Bochum  
09.05.2025, per Mail durch Herrn Jenke.  
20.05.2025, 14:00 Uhr, durch Herrn Enrico Muratore bei Autokontor Bayern GmbH,  
Dammstr. 25, 44145 Dortmund, im Beisein von Herr Hoffmann.  
20.05.2025  
Leasingrückläufer AH LEASYS MIETE  
Rücknahme HOFFMANN MARKUS  
Vertragsnummer 1024458

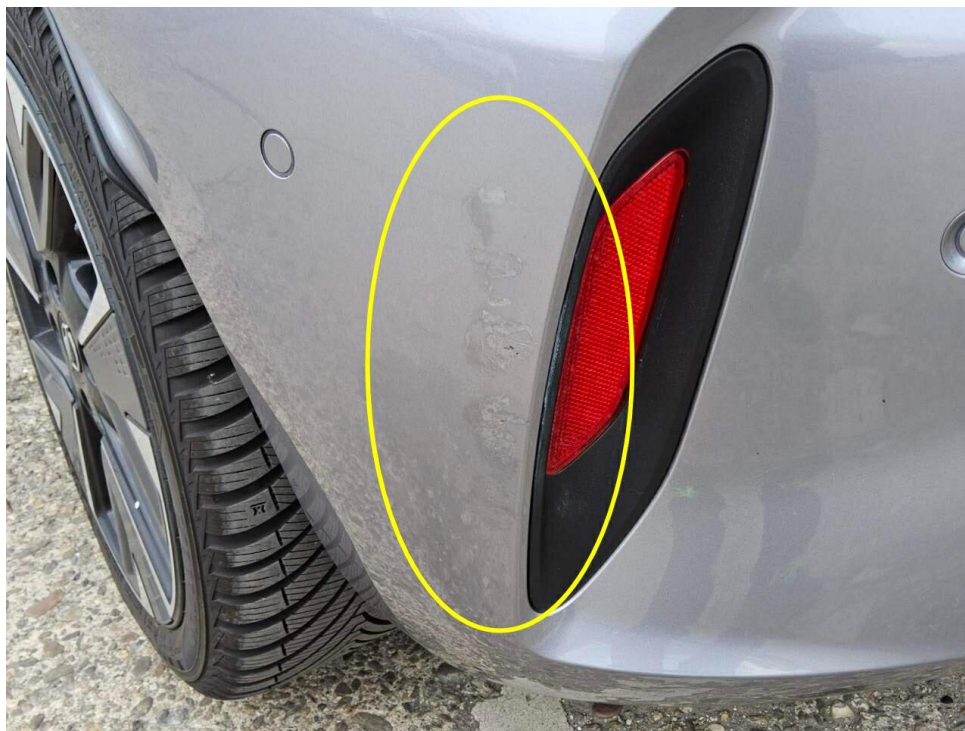
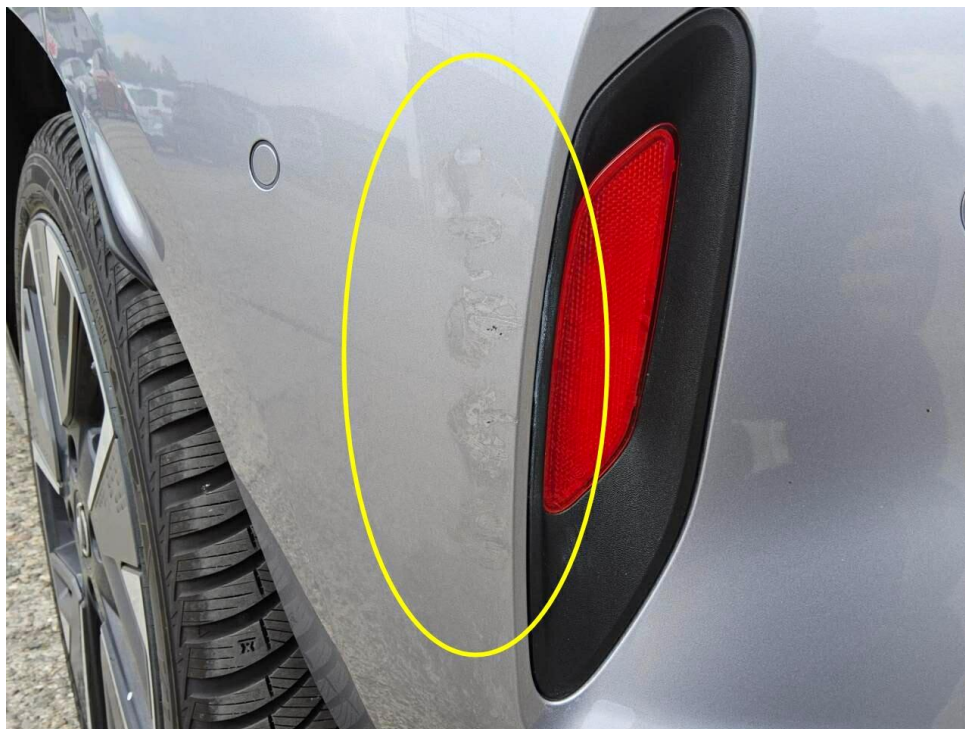
| Bezeichnung des Schadens / Rep.-Weg | Rep.Kost Anrechnung | | Minderwert in EUR | |
|---|---|---|---|---|
| 3. Stoßfänger hinten Lackierung, verschrammt, lackieren mit Lackaufbau (Bild 8, 9) | 340 | 80 | -272 | -228,57 |

Bild 8 : Stoßfänger hinten Lackierung, verschrammt, lackieren mit Lackaufbau

Bild 9 : Stoßfänger hinten Lackierung, verschrämmt, lackieren mit Lackaufbau

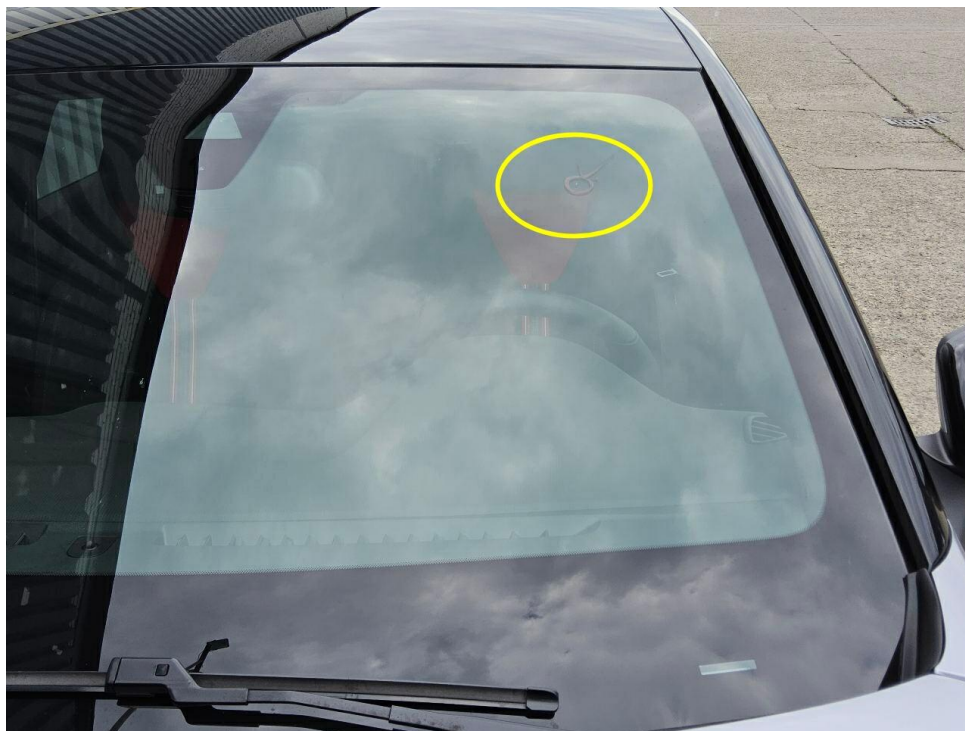
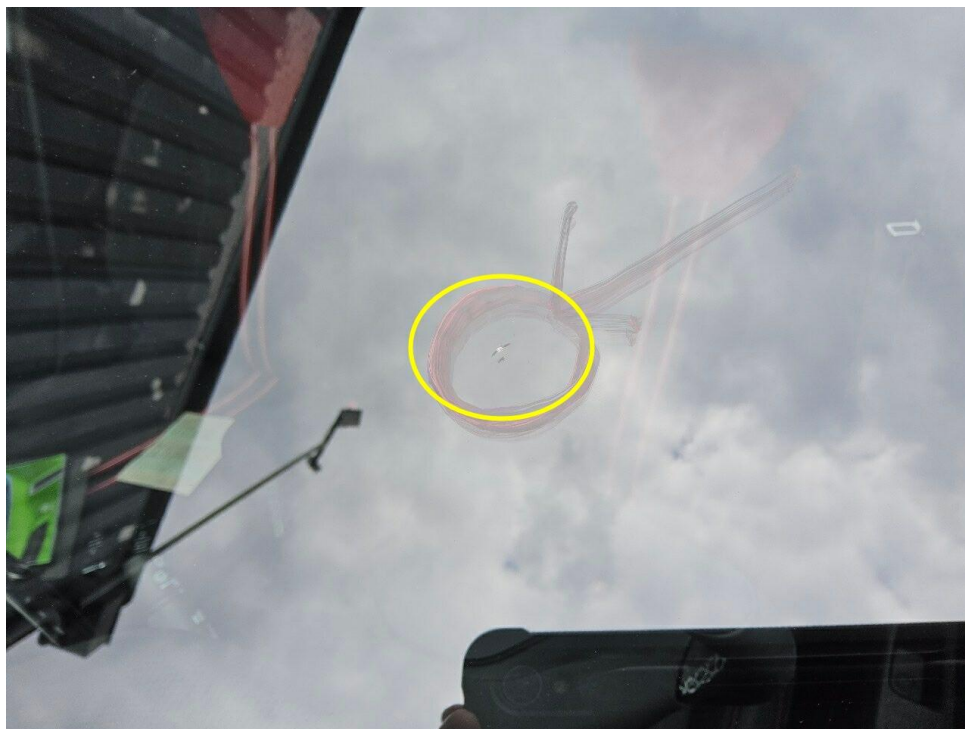
| Bezeichnung des Schadens / Rep.-Weg | Rep.Kost Anrechnung | | Minderwert in EUR | |
|---|---|---|---|---|
| 1. Windschutzscheibe Steinschlag mit Rissbildung, (Bild 10, 11) | 0 | 100 | 0 | |

Bild 10 : Windschutzscheibe Steinschlag mit Rissbildung

Bild 11 : Windschutzscheibe Steinschlag mit Rissbildung

- Keine Ausstattungsliste vorgelegt
- Windschutzscheibe beschädigt? Ja, Austausch erforderlich
- nein, es liegt kein Unfallschaden vor
- Liegen Hinweise auf einen reparierten Vorschaden vor?, Wenn "Ja", wurde der Vorschaden fachgerecht instandgesetzt? Es sind keine Vorschäden bekannt

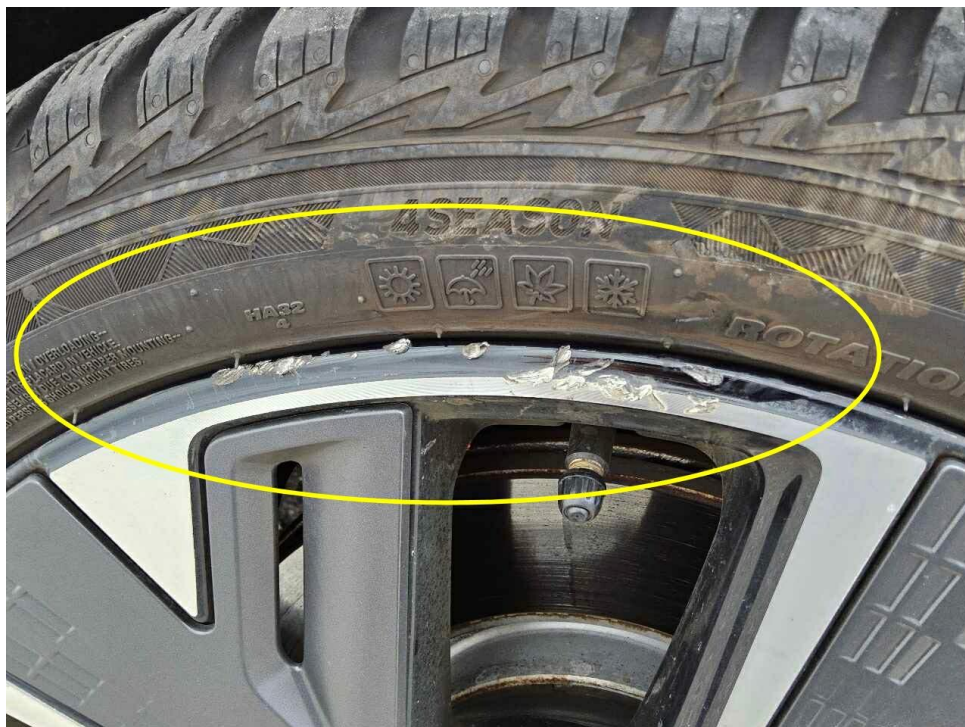
| Bezeichnung des Schadens / Rep.-Weg | Rep.Kost Anrechnung | | Minderwert in EUR | |
|---|---|---|---|---|
| 2. Felge vorne rechts verschrammt (glanzgedreht), erneuern (Bild 12) | 328 | 80 | -262 | -220,17 |

Bild 12 : Felge vorne rechts verschrammt (glanzgedreht)

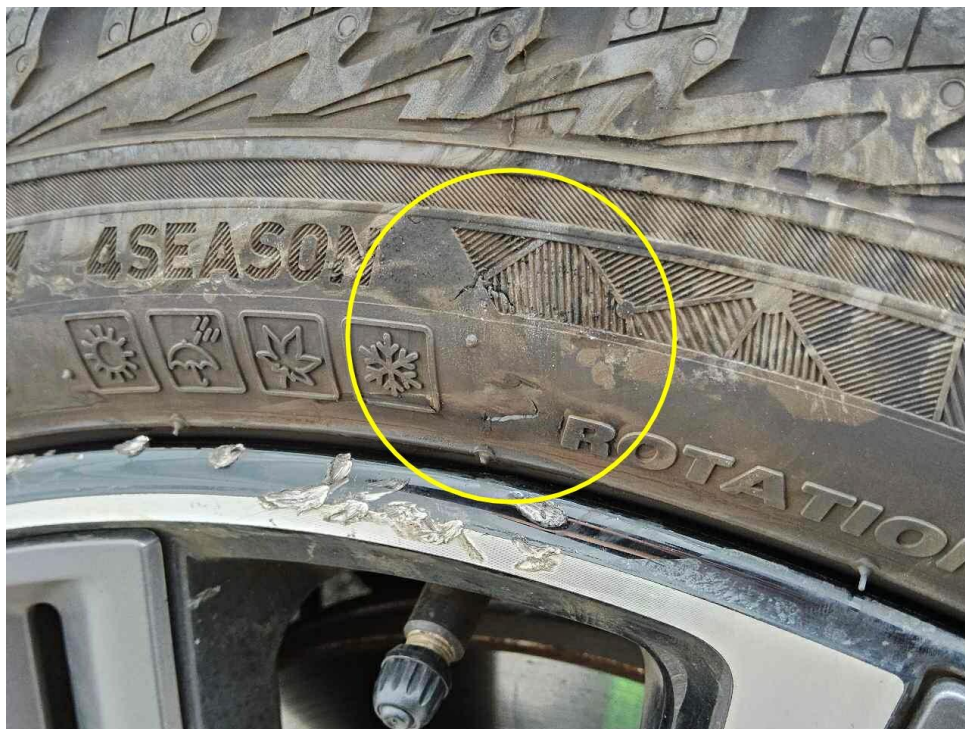
Bild 13 : Achse 1, Reifen Rechts 1

| Achse | Reifenbezeichnung | Hersteller/Typ | Art | Profiltiefe |
|---|---|---|---|---|
| rechts | 205 / 45 R 17<br>88 V Freitext | Kumho / Solus 4S HA32 | A / S | 6 mm |

| | Profiltiefe | Art | Minderwert in EUR | |
|---|---|---|---|---|
| vorne rechts | 6 mm | AS | -136,00 | -114,29 |
