## Zustandsbericht / Minderwertgutachten

VXKUHZKXZP4197561

Erstzulassung	25.08.2023	Letzte Zulassung	25.08.2023
Fahrzeugart	PKW	Hersteller	OPEL
Marke	OPEL	Typ / Verkaufsbez.	Corsa-e GS
Aufbauart	Limousine	Türen	5
Sitzplätze	5	Fahrzeug-Ident.-Nr.	VXKUHZKXZP4197561
HSN / TSN	1889 / ABX	Schlüssel-Nr.	10016920
Km-Stand abgelesen	9405	Nächste HU §29 StVZO	08 / 2026
Energiequelle / Kraftstoff	Elektro	Zylinderanzahl	/ Elektromotor
Leistung (kW)	57	Schadstoffklasse:	2017/1151;WLTP;reine Elektrofz
Getriebe	Stufenlos /	Felgen	Leichtmetall
Farbe	TYPE HABILLAGE	Polster	Teilleder
EXTERIEUR METALLISEE			
VERNIS			
Es wird unterstellt, dass die Gesamtaufleistung dem abgelesenen Km-Stand entspricht.

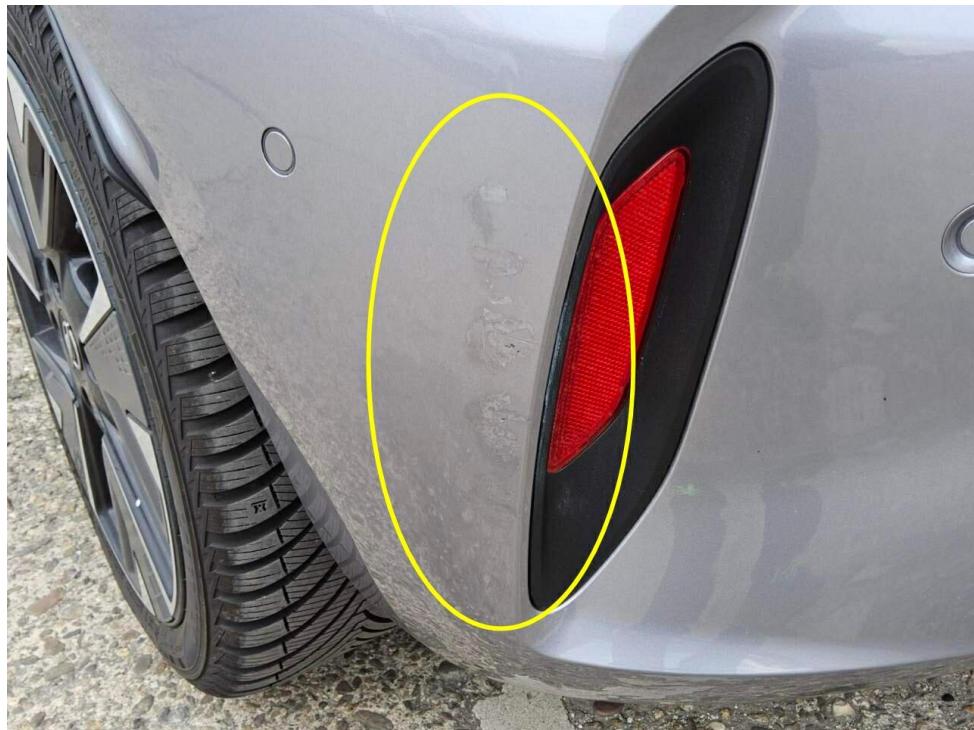
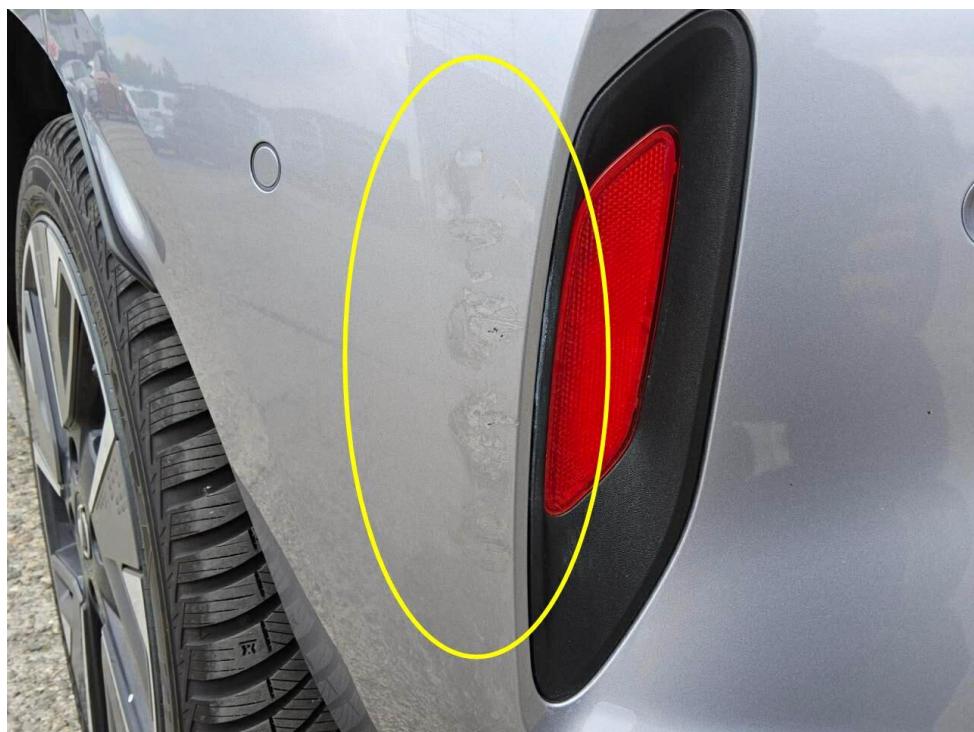
Bild 8 : Stoßfänger hinten Lackierung, verschrammt, lackieren mit Lackaufbau

Bild 9 : Stoßfänger hinten Lackierung, verschrammt, lackieren mit Lackaufbau

Bezeichnung des Schadens / Rep.-Weg	Rep.Kost Anrechnung brutto	Minderwert in EUR brutto	netto
1. Windschutzscheibe Steinschlag mit Rissbildung, (Bild 10, 11)	0	100	0
2. Felge vorne rechts verschrammt (glanzgedreht), erneuern (Bild 12)			
3. Stoßfänger hinten Lackierung, verschrammt, lackieren mit Lackaufbau (Bild 8, 9)			
4. Lackvorbereitung			
<b>Rep.Kosten insgesamt / Minderwert</b>

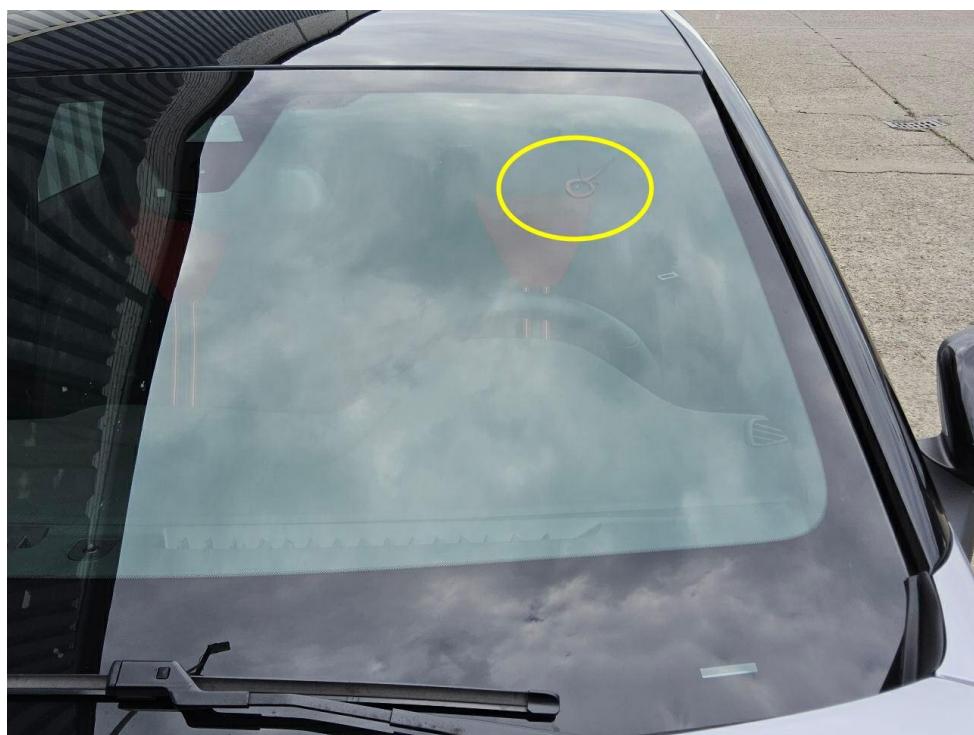
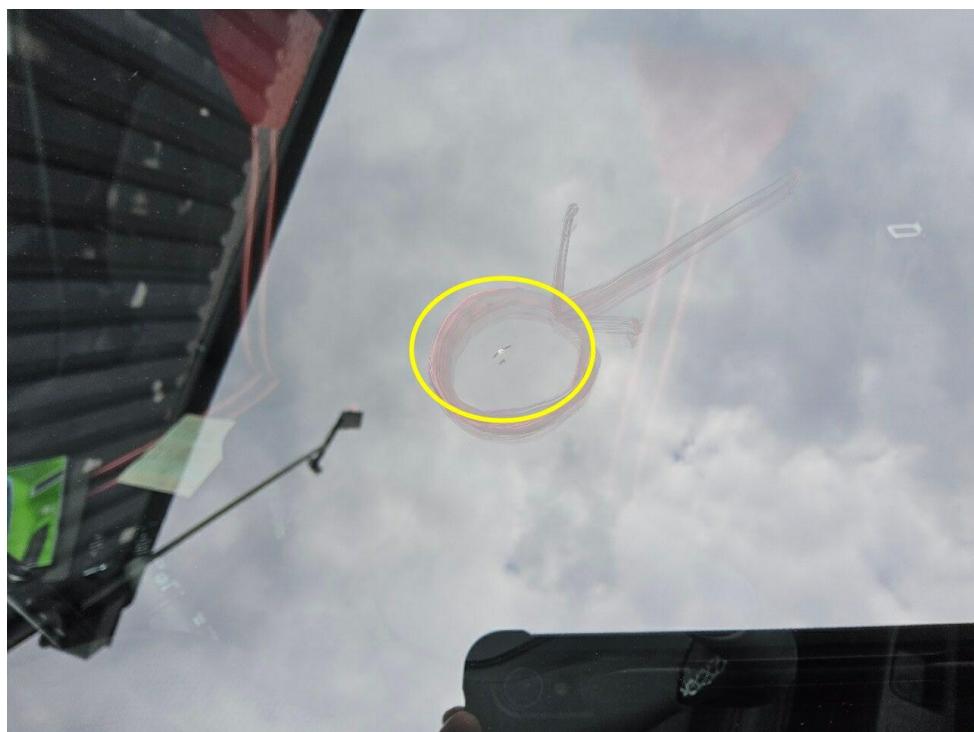
Bild 10 : Windschutzscheibe Steinschlag mit Rissbildung

Bild 11 : Windschutzscheibe Steinschlag mit Rissbildung

- Keine Ausstattungsliste vorgelegt
- Windschutzscheibe beschädigt? Ja, Austausch erforderlich
- nein, es liegt kein Unfallschaden vor
- Liegen Hinweise auf einen reparierten Vorschaden vor?, Wenn "Ja", wurde der Vorschaden fachgerecht instandgesetzt? Es sind keine Vorschäden bekannt

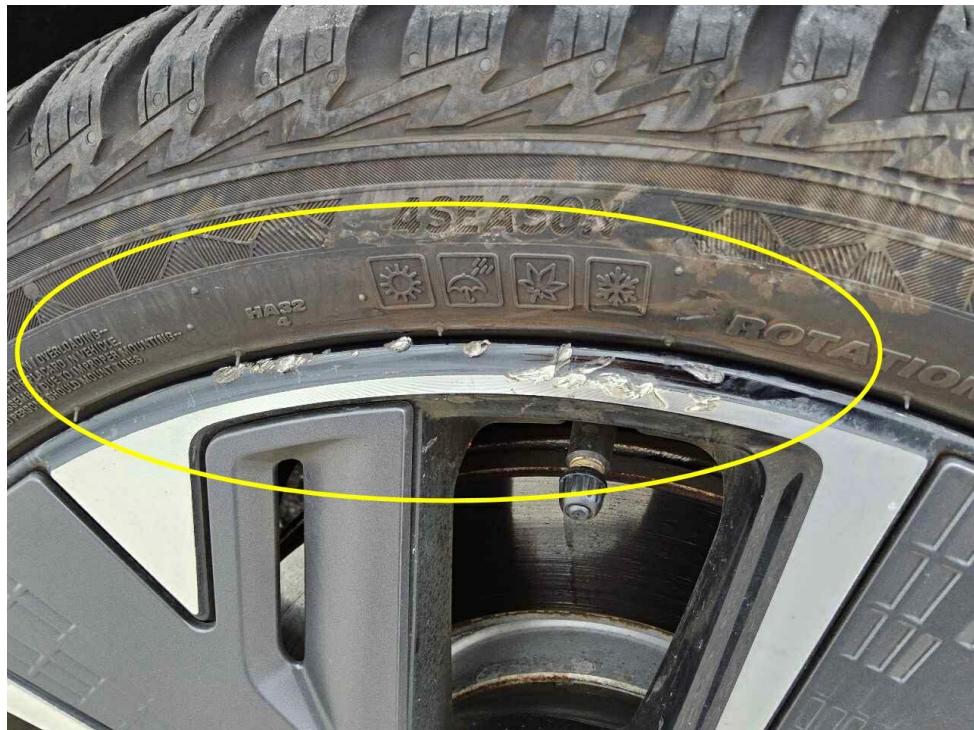
Bild 12 : Felge vorne rechts verschrammt (glanzgedreht)
