## Zustandsbericht / Minderwertgutachten

**Kennzeichen****WI N7483E****FIN****VXKUHZZKXZP4198952**

0210001803  
ASS Athletic Sport Sponsoring GmbH, Philippstr. 3, 44803 Bochum  
19.08.2025, durch Herrn Jenke.  
22.08.2025, 11:15 Uhr, durch Herrn Marcus Diebel bei Autokontor Bayern GmbH,  
Lehmgrube 1, 89290 Buch, im Beisein von Herr Reuter.  
22.08.2025  
Leasingrückläufer AH Leasys Miete  
Rücknahme Reuter Simon  
Vertragsnummer 1030754

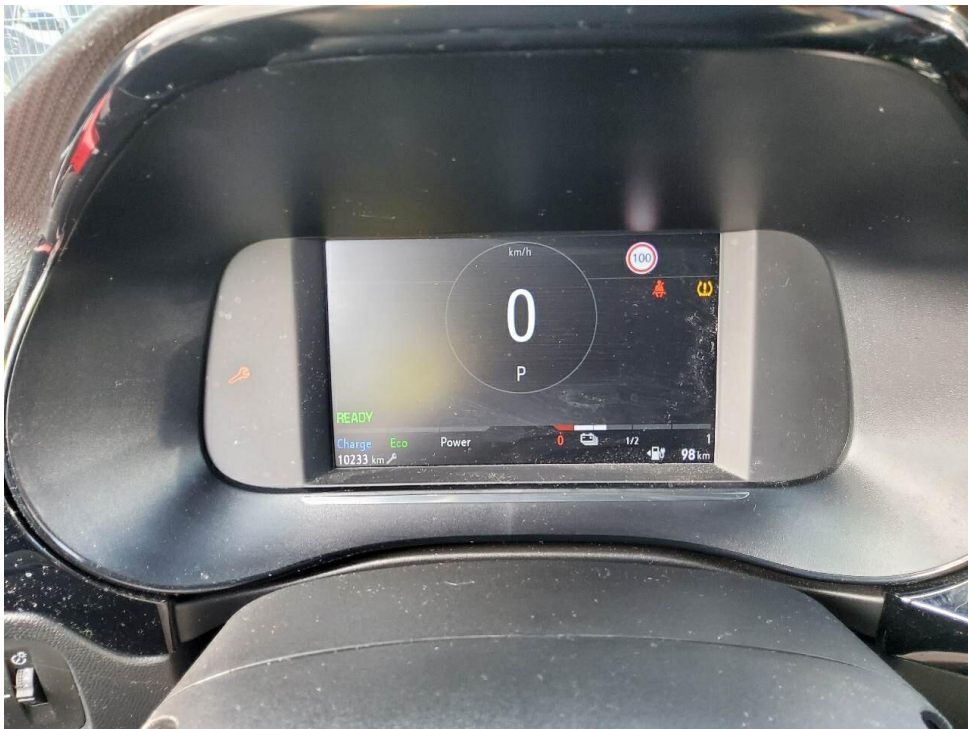
Service fällig seit 5700km

Bild 4 : Kombiinstrument

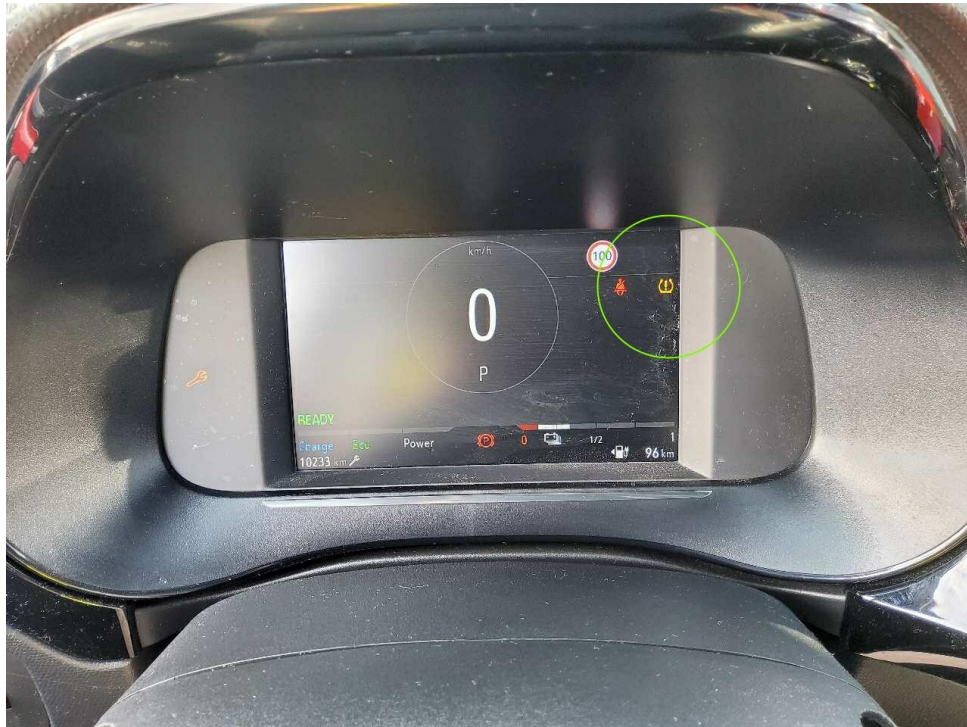
Bezeichnung des Schadens / Rep.-Weg	Rep.Kost brutto	Anrechnung	Minderwert in EUR brutto	netto
1. Reifendruckkontrolle aktiv, prüfen und Befund festlegen, Schadenerweiterung möglich (Bild 9)	50	100	-50	-42,02 K
2. Türverkleidung hinten rechts Kratzer, Minderwert,	200	100	-200	-168,07
3. Stoßfänger hinten Kratzer, smart repair (Bild 11)	119	100	-119	-100,00
4. LM-Felge hinten rechts Kratzer, Minderwert, (Bild 12)	100	100	-100	-84,03
<b>Rep.Kosten insgesamt / Minderwert</b>	<b>469</b>		<b>-469</b>	<b>-394,12 K</b>

Bild 9 : Reifendruckkontrolle aktiv

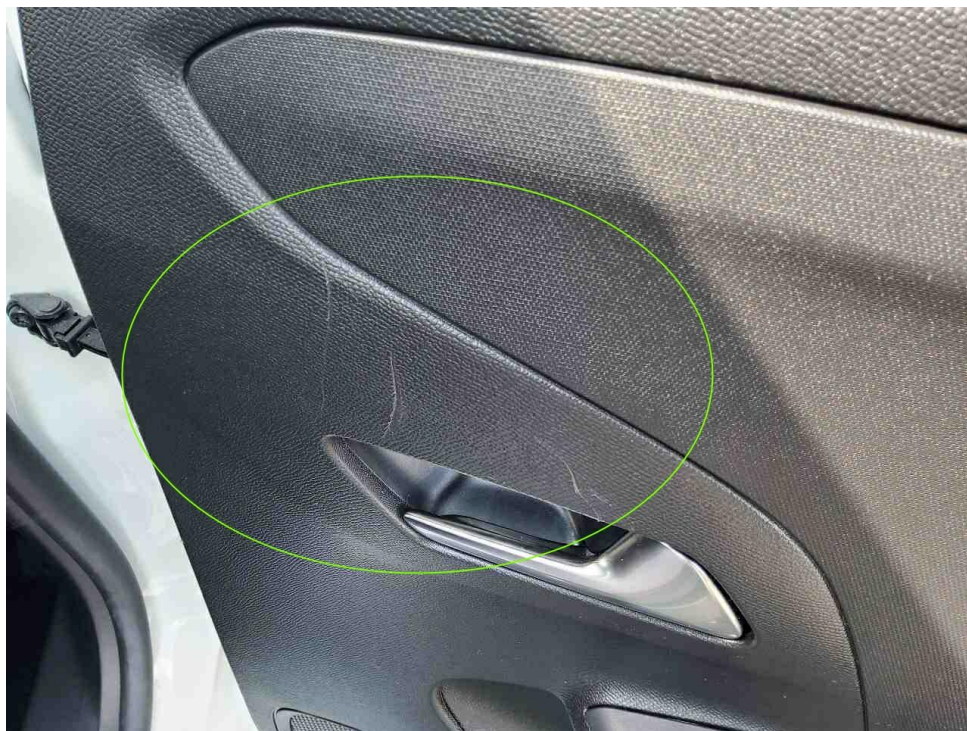
Bild 10 : Türverkleidung hinten rechts Kratzer, Minderwert

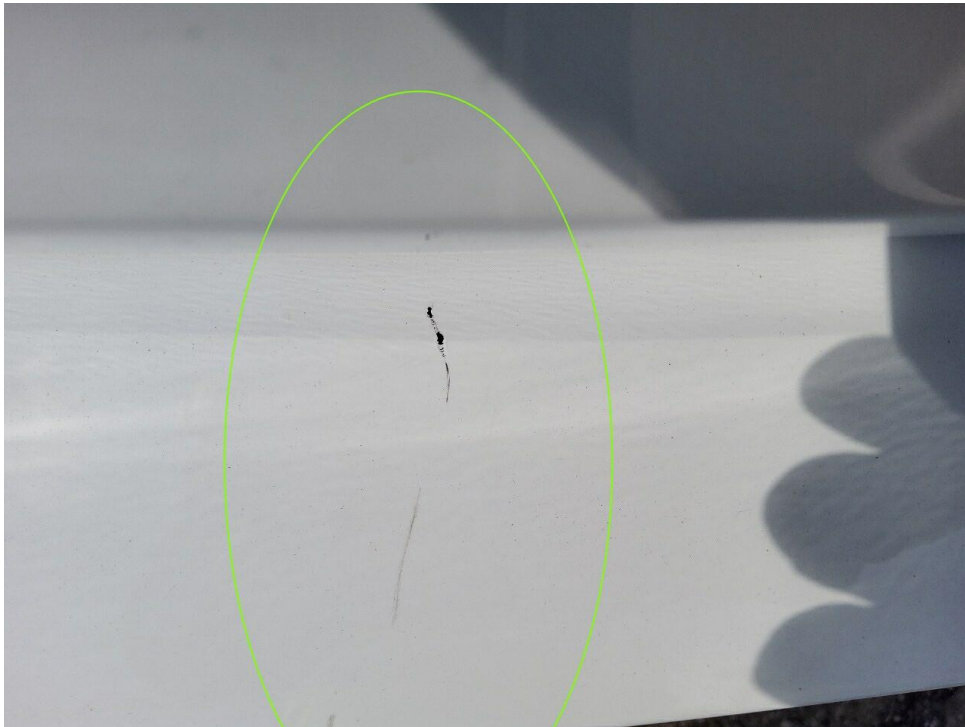
Bild 11 : Stoßfänger hinten Kratzer

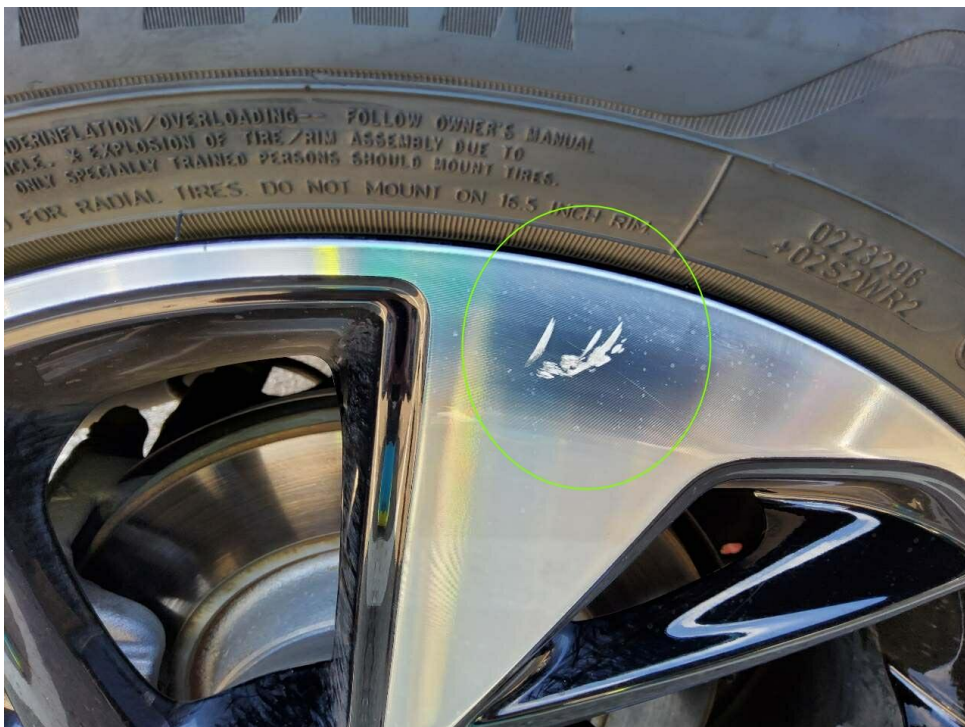
Bild 12 : LM-Felge hinten rechts Kratzer, Minderwert
