Zustandsbericht / Minderwertgutachten

WI N7383E
FIN
VXKUHZKXZP4203598

| Betreff | Leasingrückläufer ah leasys miete Rücknahme grüber leon Vertragsnummer 1022912 | |

| Typ / Verkaufsbez. | Corsa-e Elegance | Türen | 5 |

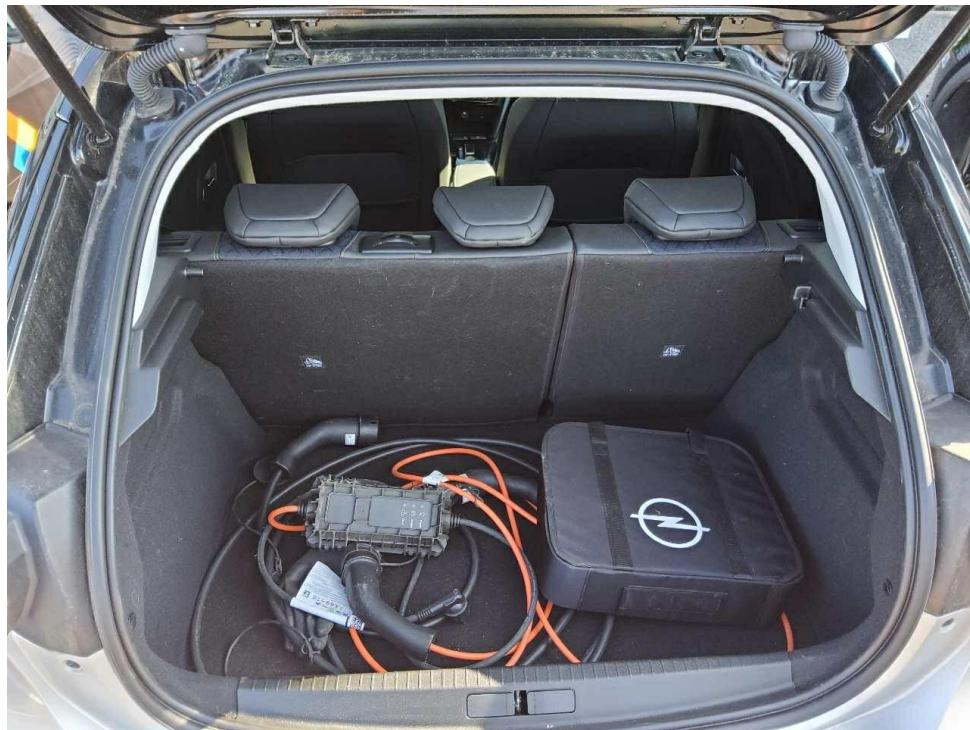
| | Kosten brutto | Anrechnung brutto | Minderwert in EUR brutto | netto |
|--|---|---|---|---|
| 1. Hutablage | 262 | 100 | -262 | -220,17 |

Bild 8 : Hutablage fehlt

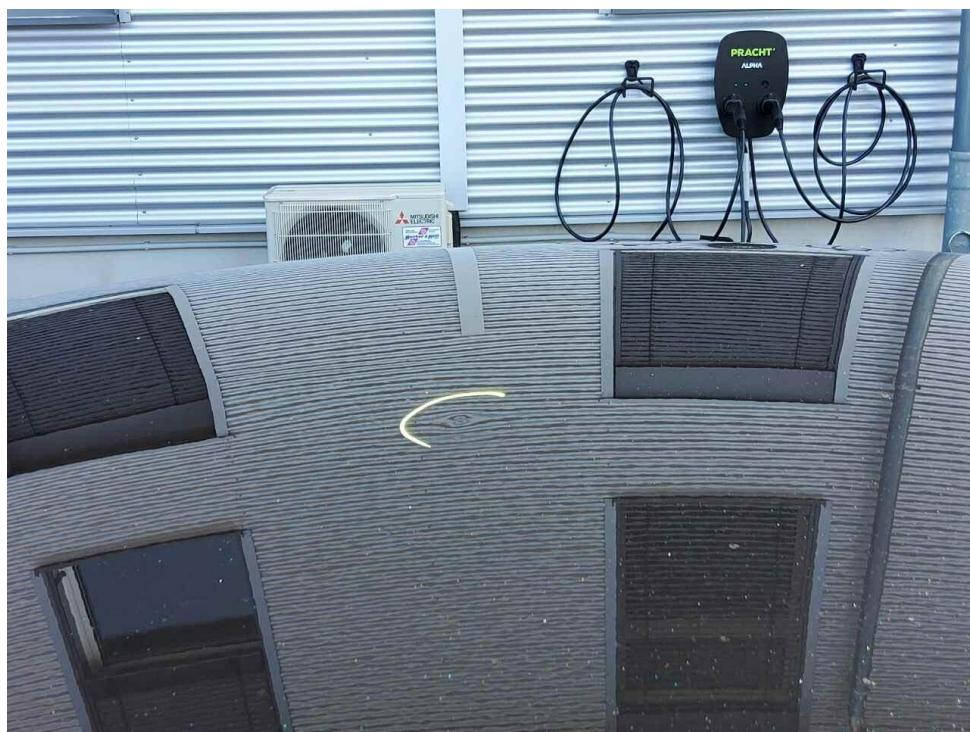
| Bezeichnung des Schadens / Rep.-Weg | Rep.Kost brutto | Anrechnung brutto | Minderwert in EUR brutto | netto |
|--|---|---|---|---|
| 1. Dach Delle, drücken (Bild 9) | 85 | 100 | -85 | -71,43 |

Bild 9 : Dach Delle

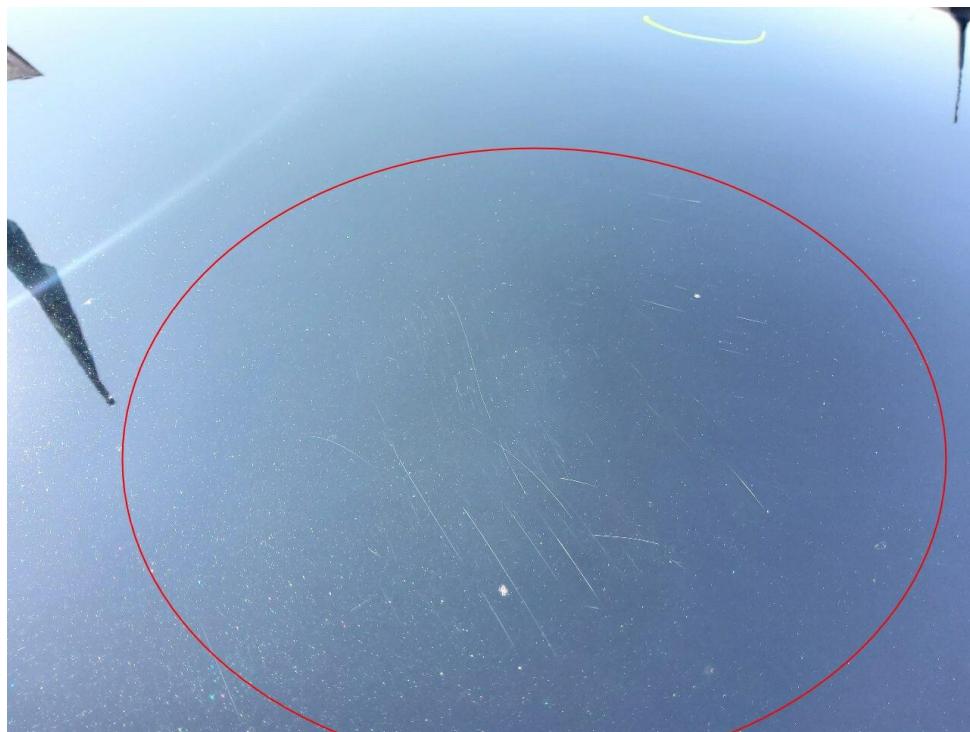
| Bezeichnung des Schadens / Rep.-Weg | Rep.Kost brutto | Anrechnung brutto | Minderwert in EUR brutto | netto |
|--|---|---|---|---|
| 2. Dach Kratzer schleifen und polieren, | 80 | 100 | -80 | -67,23 |

Bild 10 : Dach Kratzer polieren

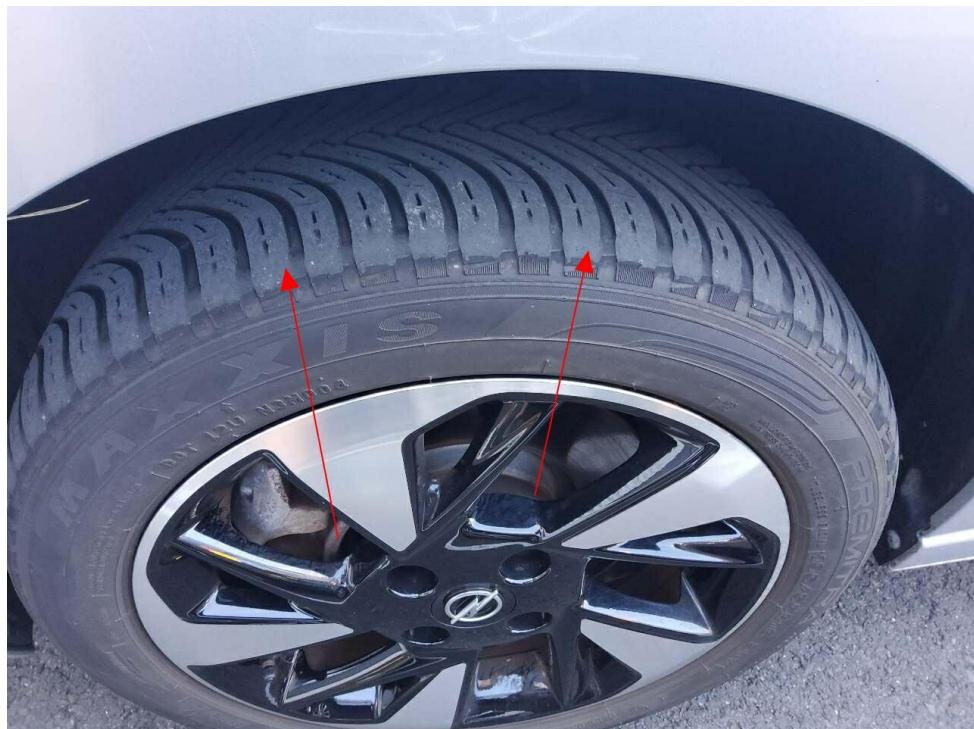
| | Profiltiefe | Art | Minderwert in EUR brutto | netto |
|---|---|---|---|---|
| vorne links | 1 mm | AO | -63,00 | -52,94 |

Bild 11 : Achse 1, Reifen Links 1 abgefahren

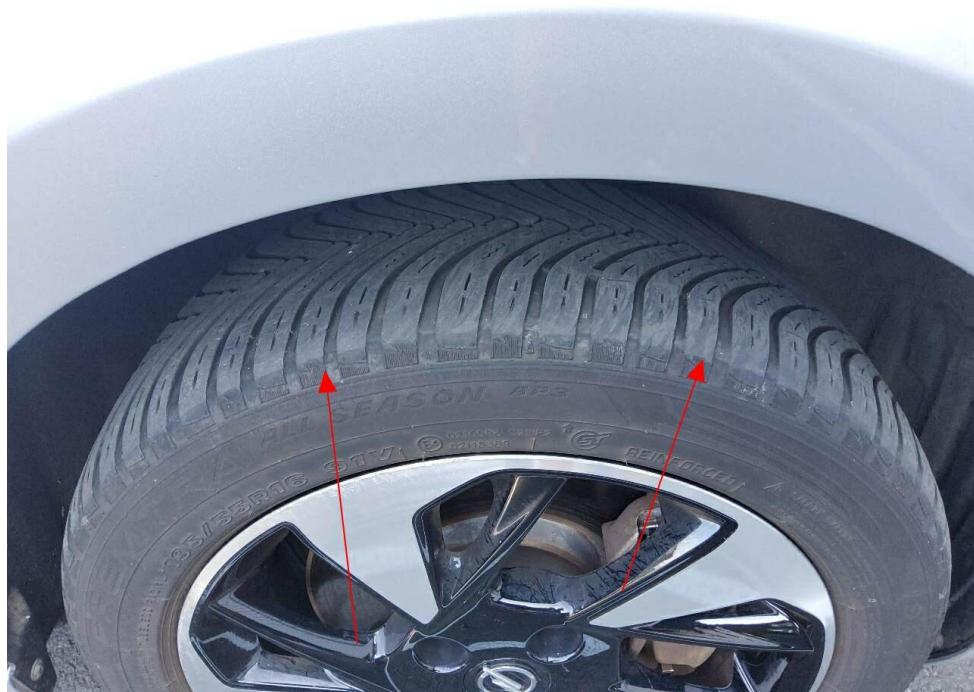
| | Profiltiefe | Art | Minderwert in EUR brutto | netto |
|---|---|---|---|---|
| vorne rechts | 1 mm | AO | -63,00 | -52,94 |

Bild 12 : Achse 1, Reifen Rechts 1 abgefahren
