## Zustandsbericht / Minderwertgutachten

**WI N8171E**

07.05.2025  
Leasingrückläufer LEASYS MIETE  
Rücknahme FREYER CORINNA  
Vertragsnummer 1027832

| Marke | OPEL | Typ / Verkaufsbez. | Corsa-e GS |

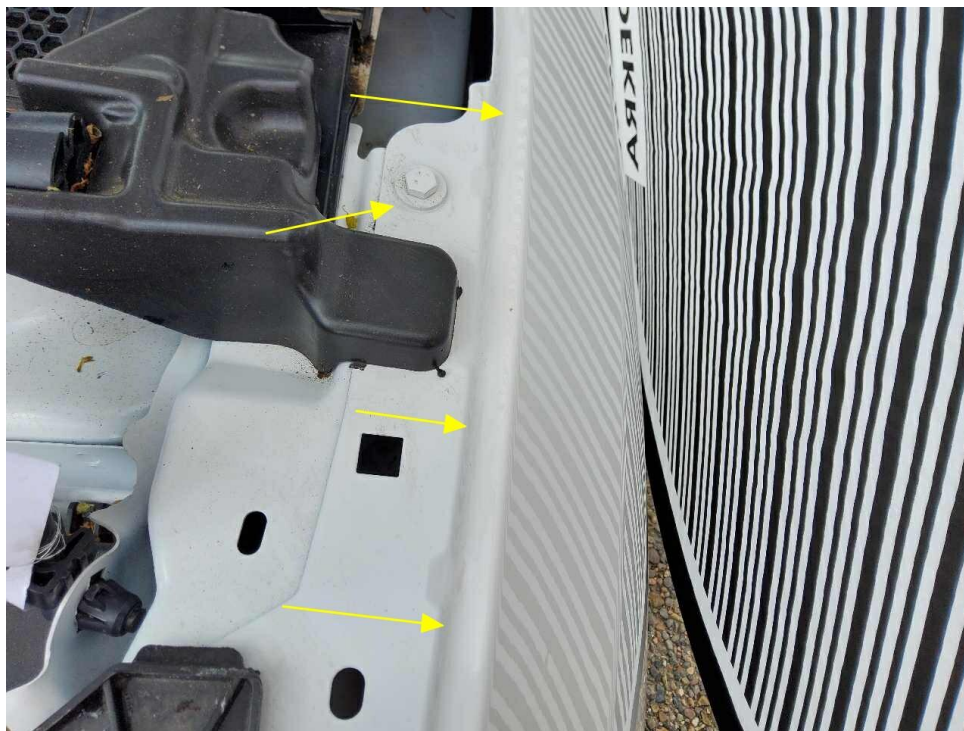
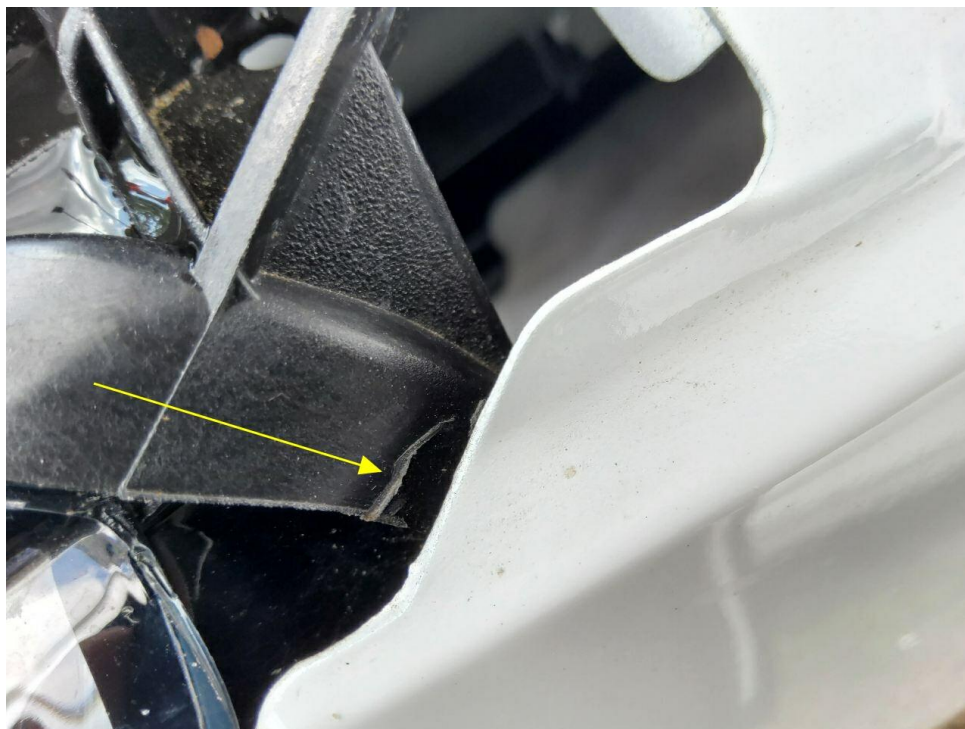
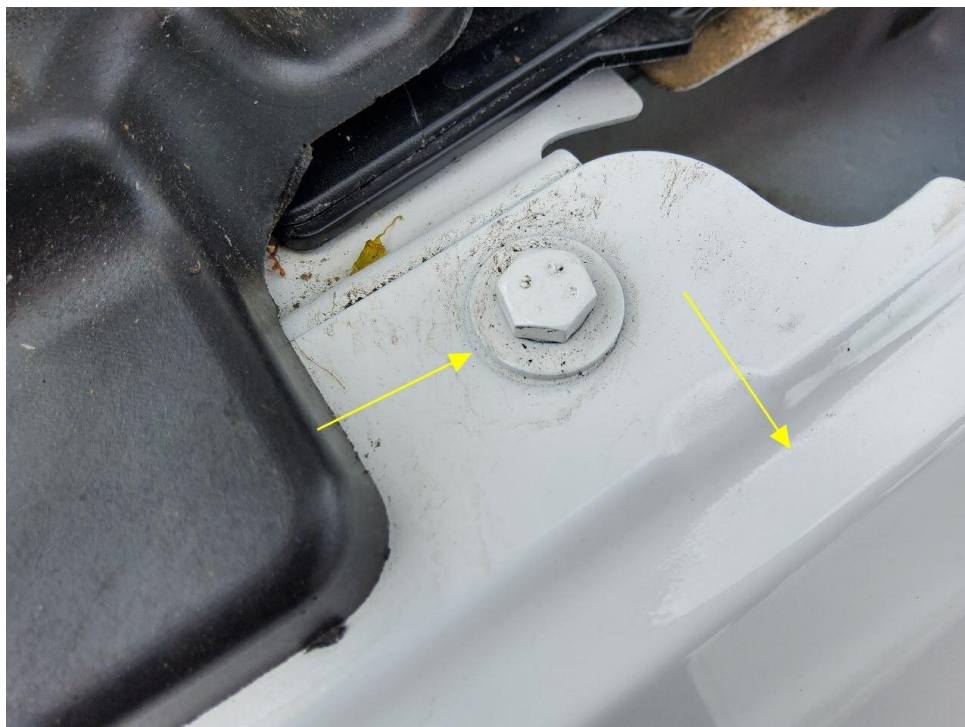
**Nicht fachgerecht instandgesetzter Vorschaden: Kotflügel vorne links.**

Bild 8 : Kotflügel vorne links Bearbeitungsspuren sichtbar

Bild 9 : Kotflügel vorne links Bearbeitungsspuren sichtbar

Bild 10 : Kotflügel vorne links Bearbeitungsspuren sichtbar

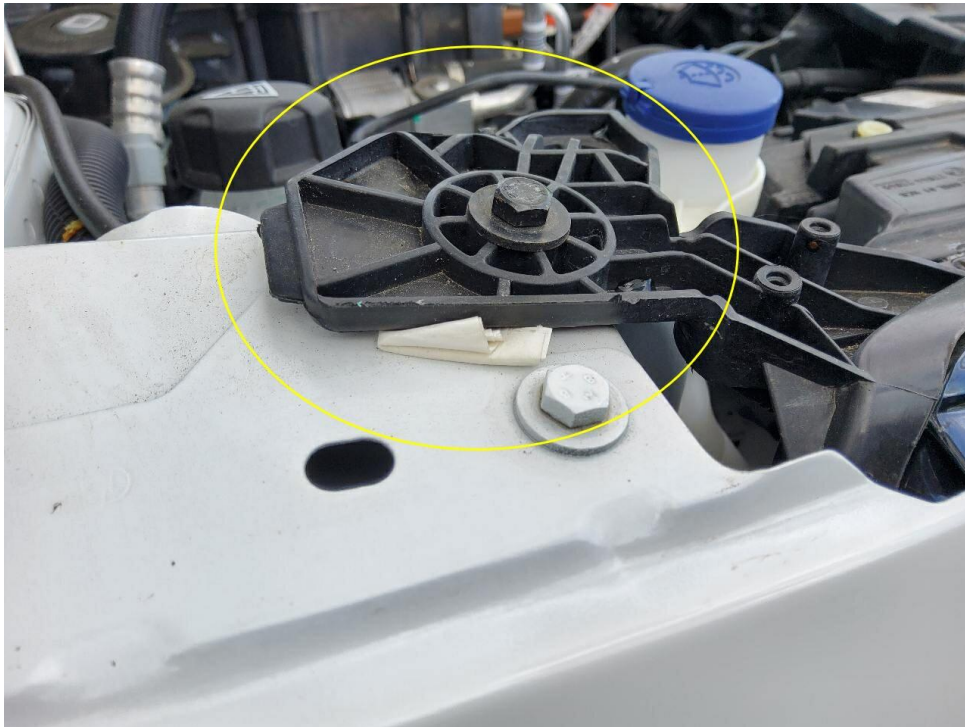
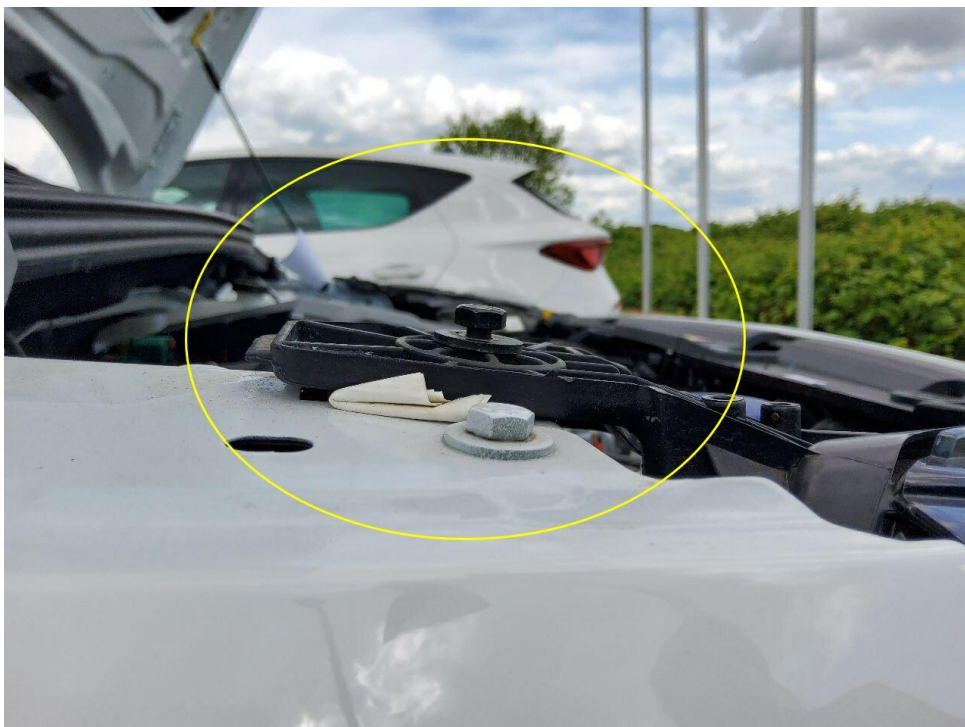
Bild 11 : Scheinwerfer vorne rechts Befestigung mangelhaft

Bild 12 : Scheinwerfer vorne rechts Befestigung mangelhaft

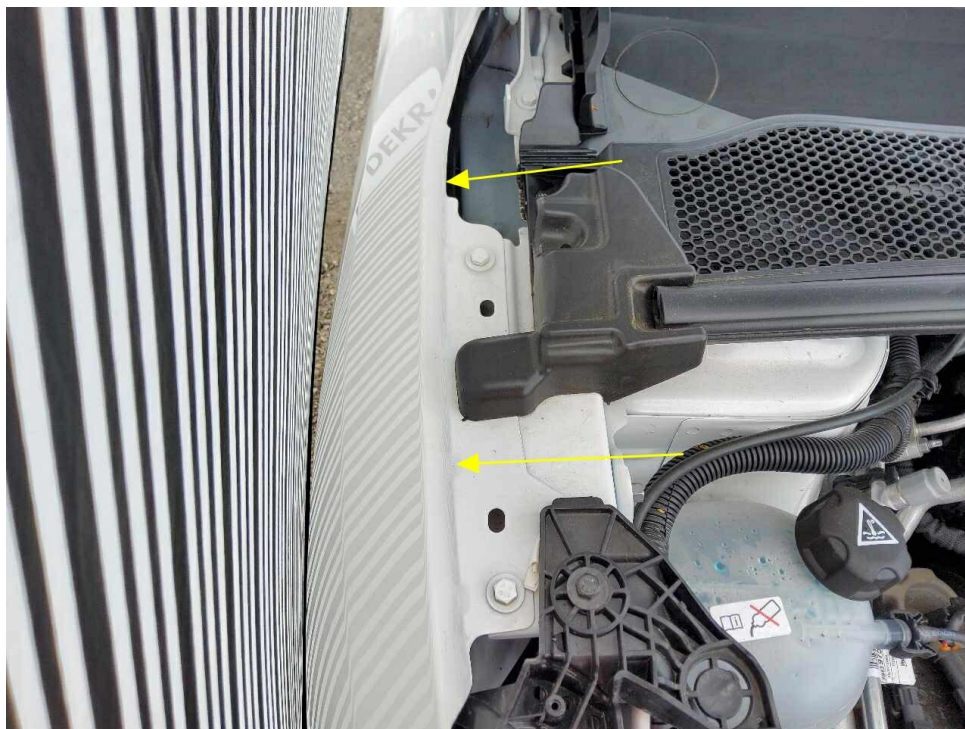
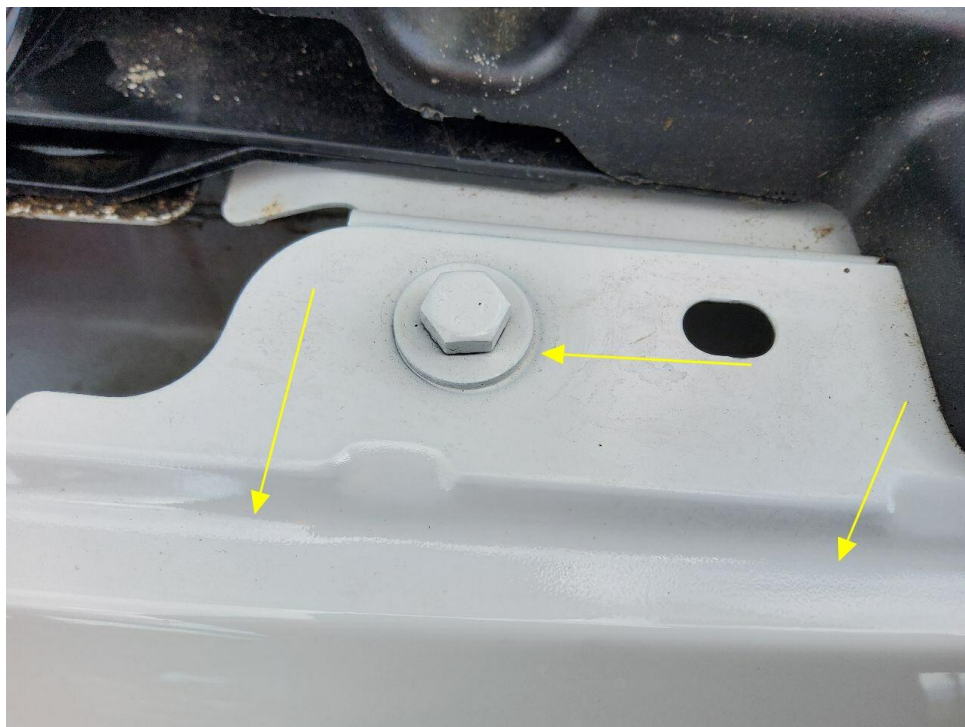
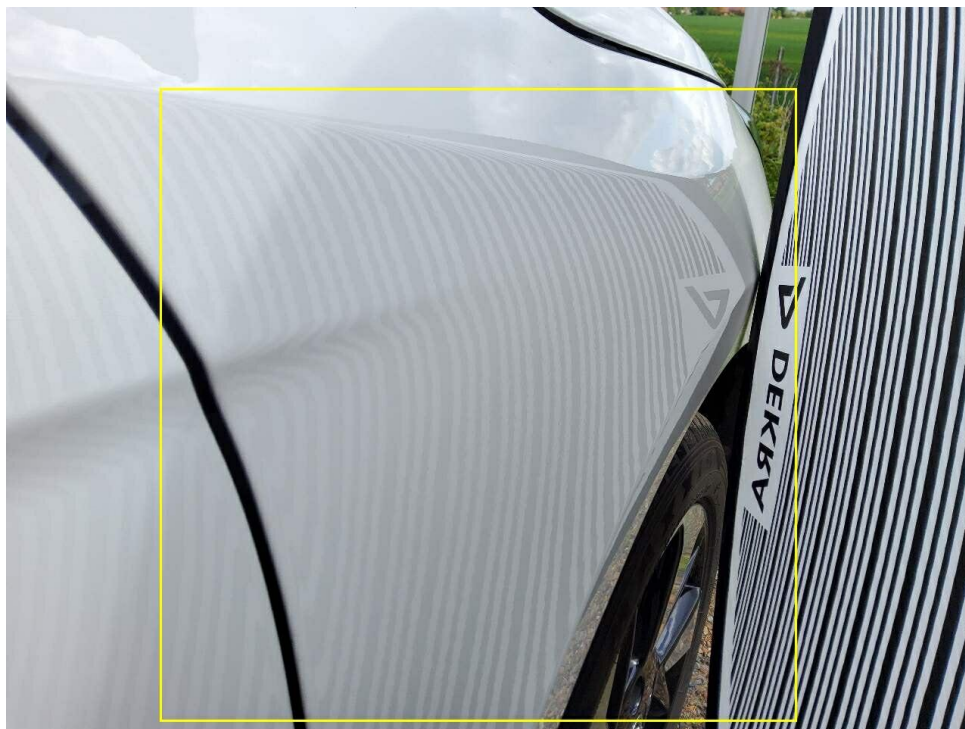
Kotflügel vorne rechts:180µm

Bild 13 : Kotflügel vorne rechts Bearbeitungsspuren sichtbar

Bild 14 : Kotflügel vorne rechts Bearbeitungsspuren sichtbar

Bild 15 : Kotflügel vorne rechts Bearbeitungsspuren sichtbar

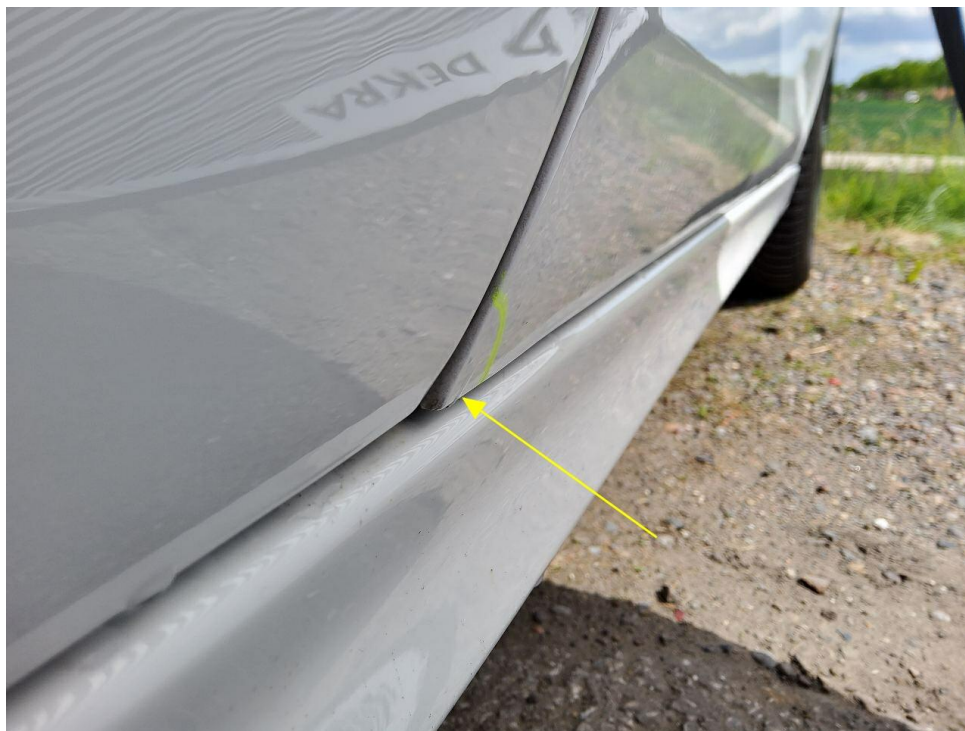
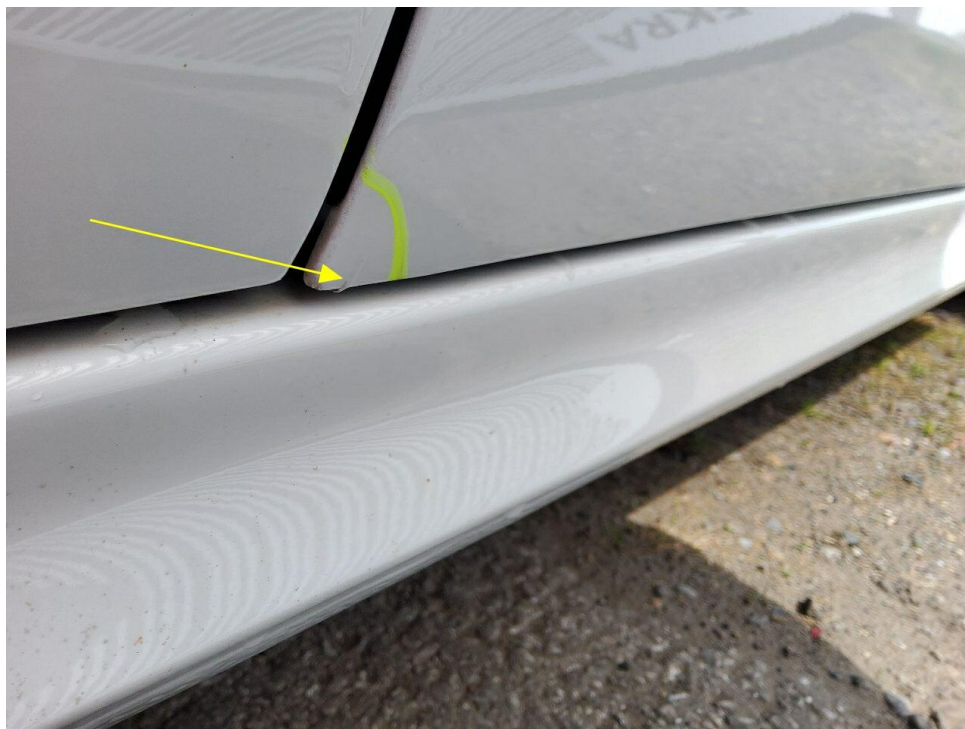
**Nicht fachgerecht instandgesetzter Vorschaden: Seitenschaden rechte Fahrzeugseite.**

Bild 16 : Tür vorne rechts Bearbeitungsspuren sichtbar

Bild 17 : Tür vorne rechts Bearbeitungsspuren sichtbar

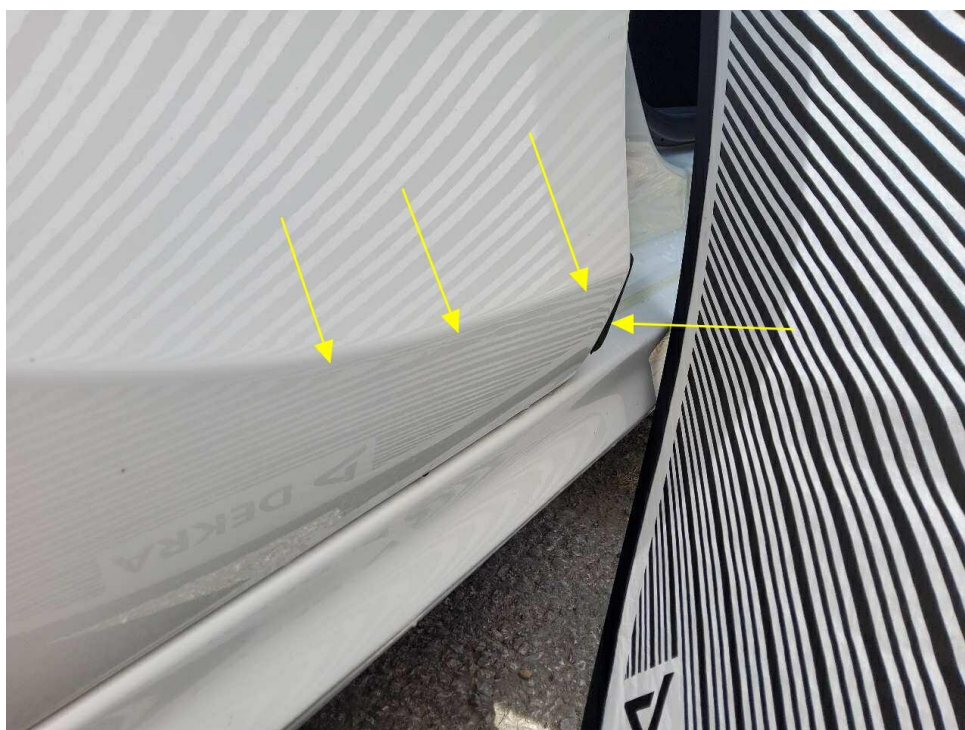
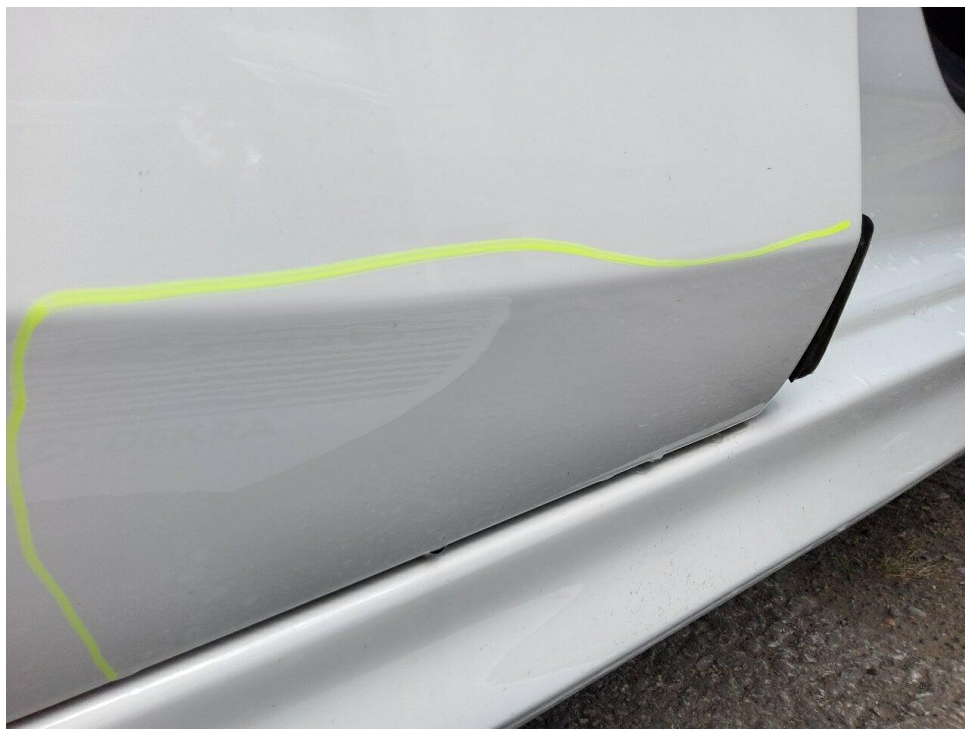
Bild 18 : Tür hinten rechts Bearbeitungsspuren sichtbar

Bild 19 : Tür hinten rechts Bearbeitungsspuren sichtbar
