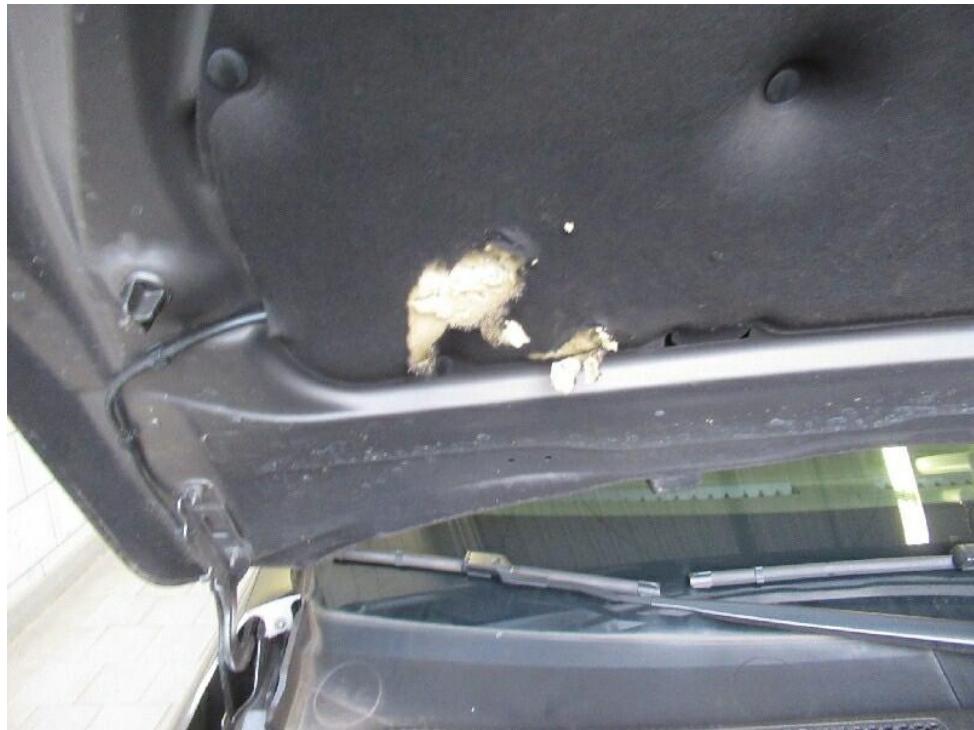
Bild 13 : Dämmematte Motorraum aufgerissen

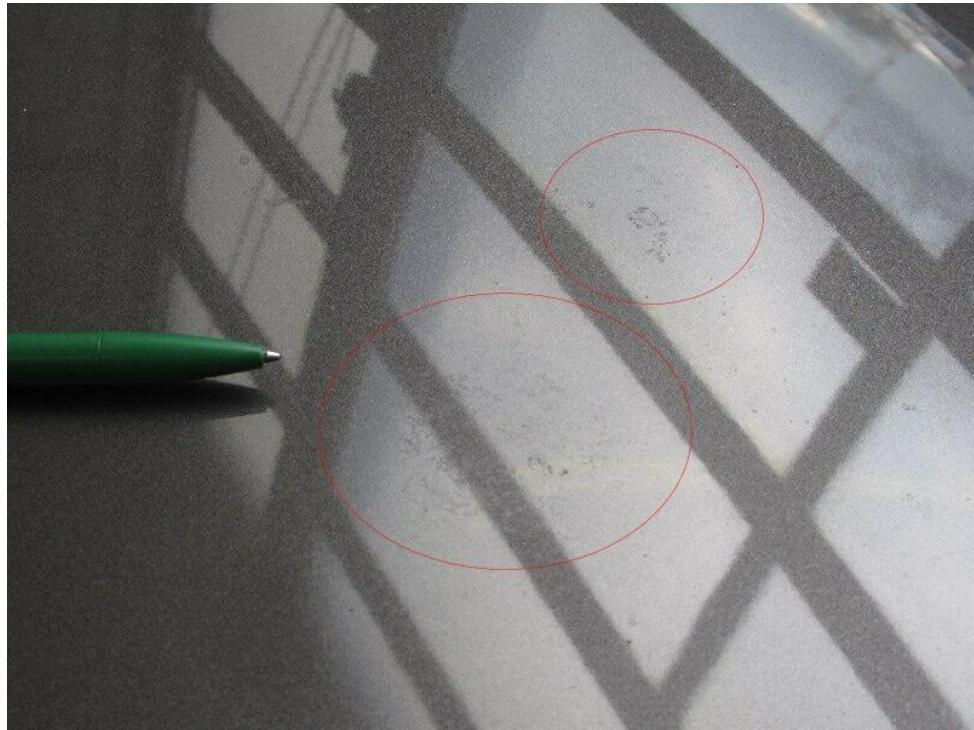
Bild 14 : Motorhaube Lackierung, Umweltschaden, lackieren mit Lackaufbau

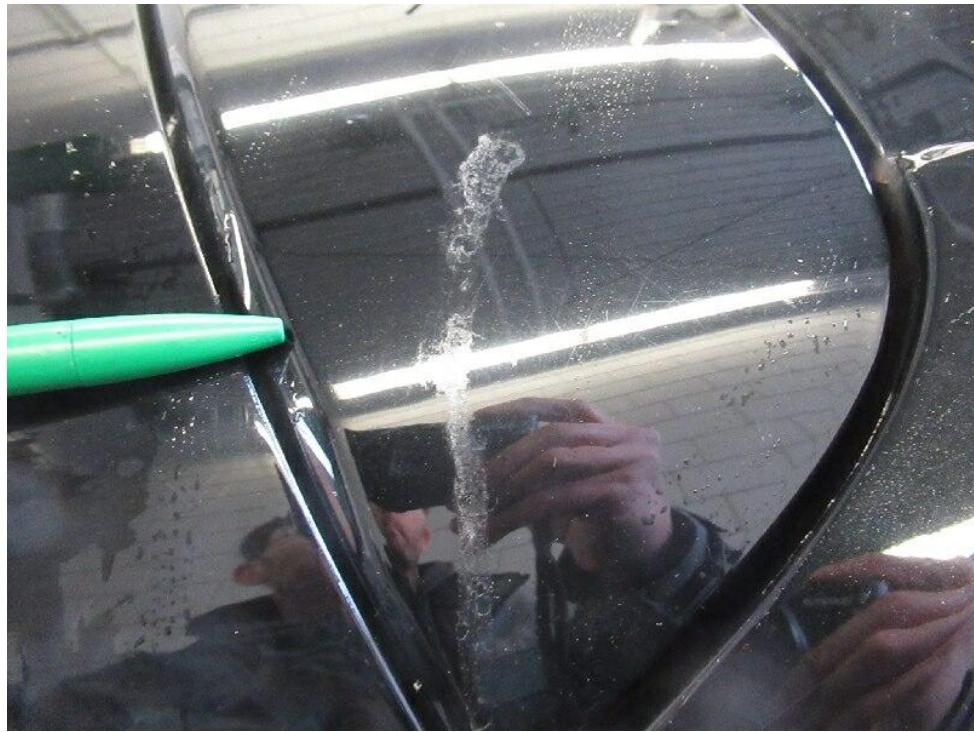
Bild 15 : Heckspoiler Lackierung, Umweltschaden, lackieren mit Lackaufbau

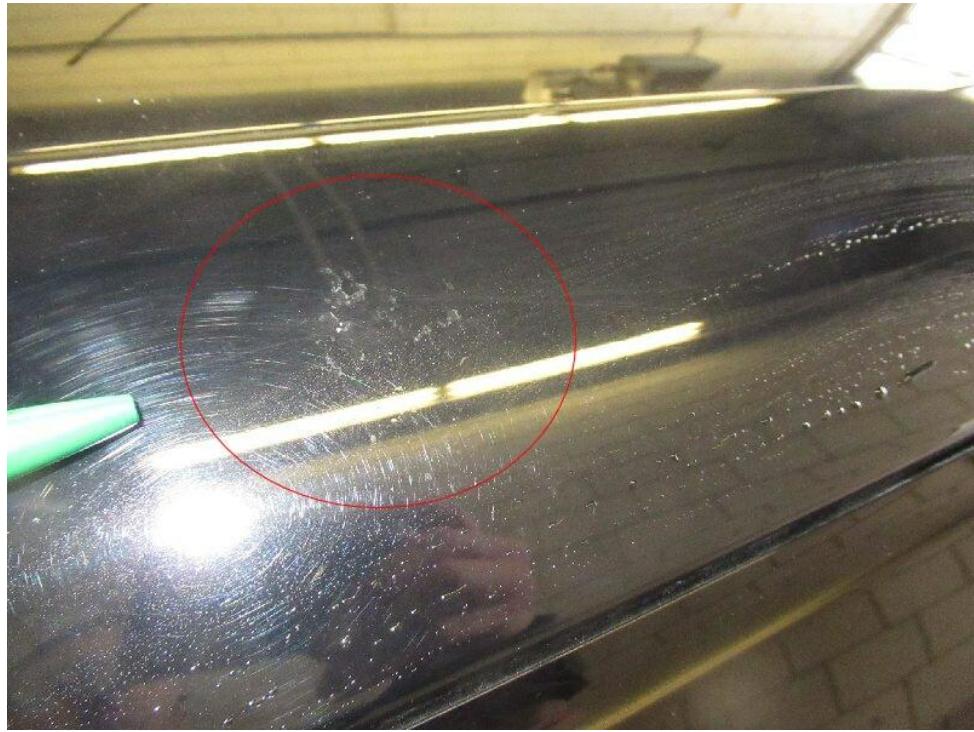
Bild 16 : Dachrahmen rechts Lackierung, Umweltschaden, lackieren mit Lackaufbau

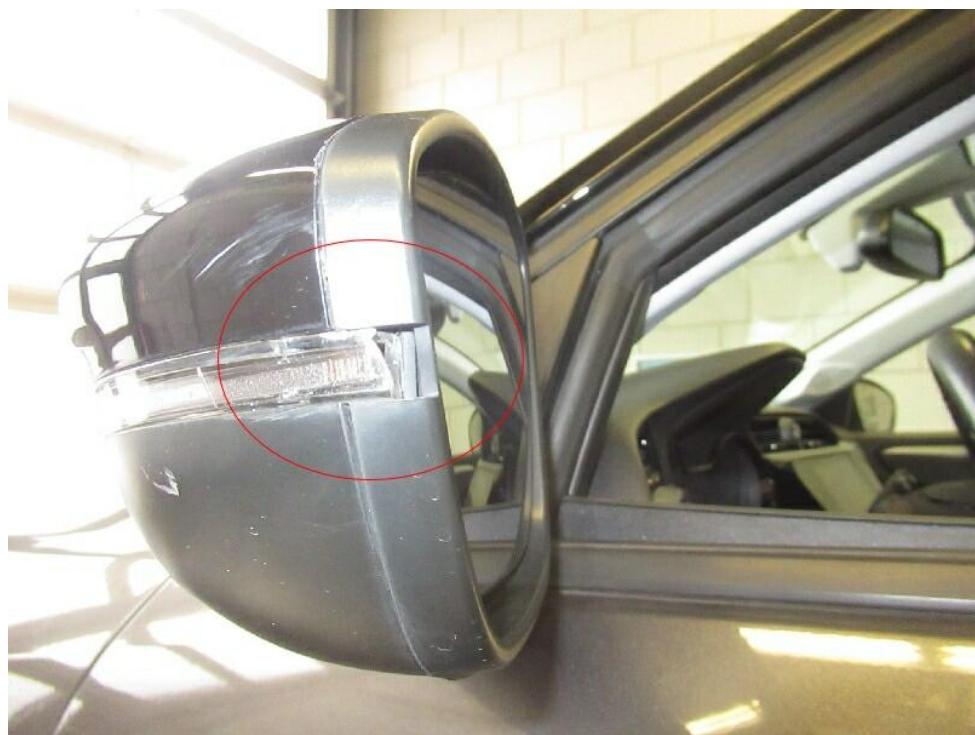
Bild 17 : Blinker l. gebrochen

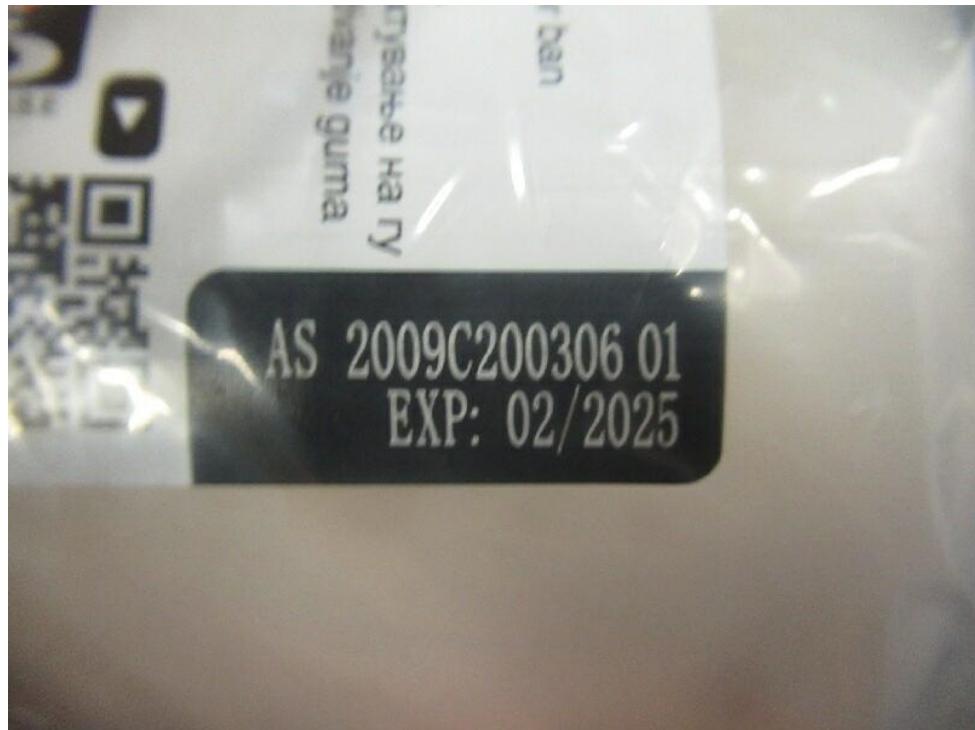
Bild 18 : Tirefit abgelaufen

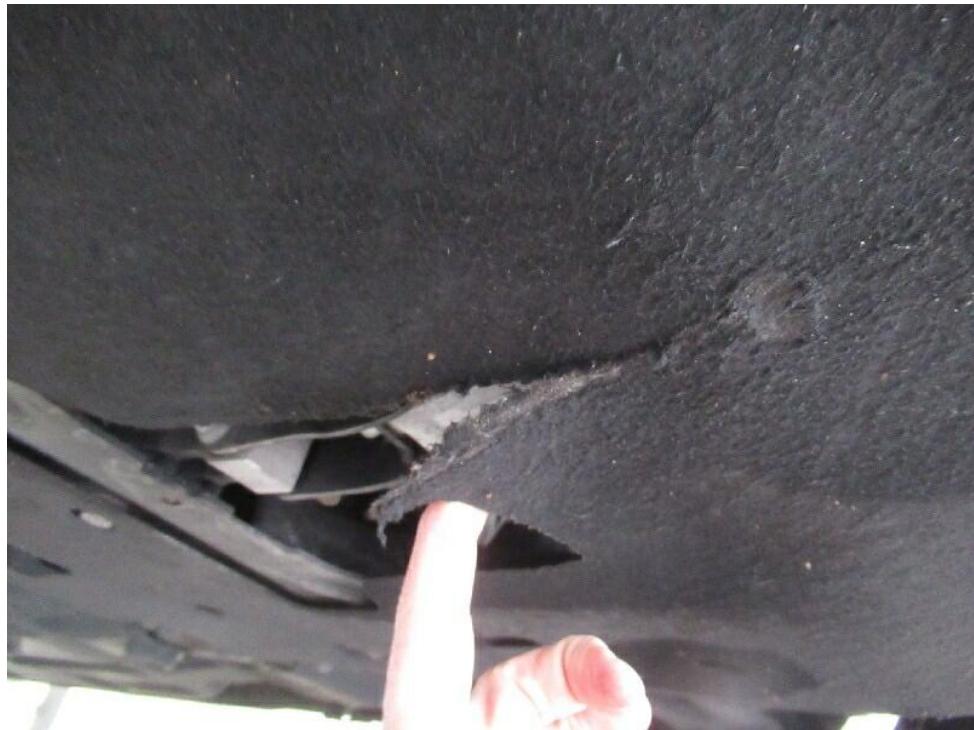
Bild 19 : Unterbodenverkleidung v. gebrochen

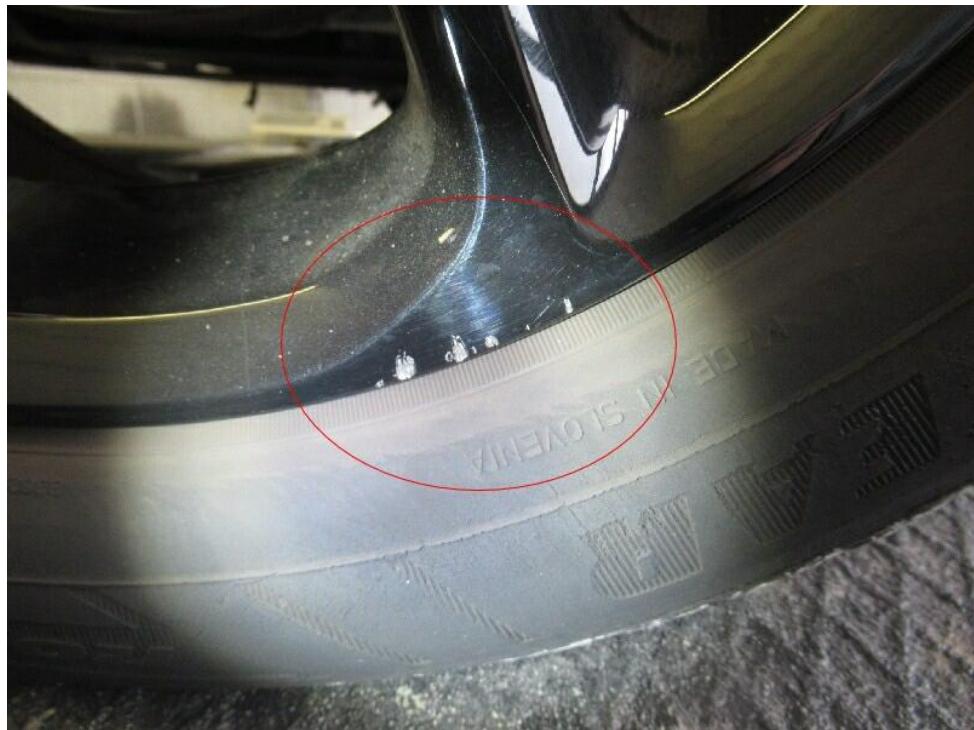
Bild 20 : Felge v.r. verschrammt

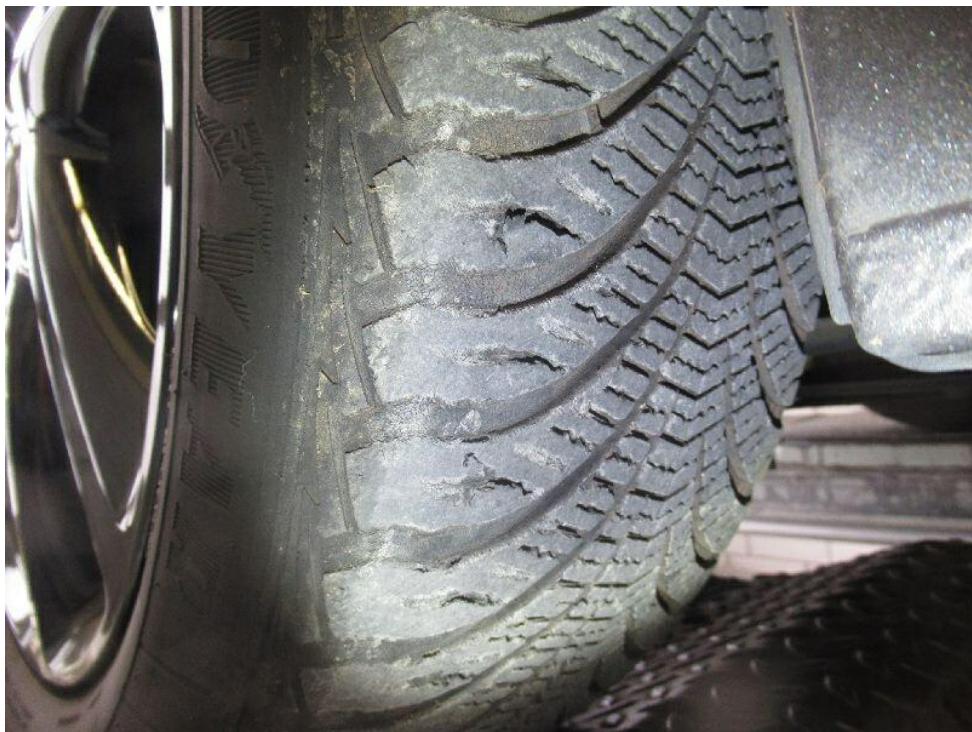
Bild 21 : Reifen v.r. Profilablösung

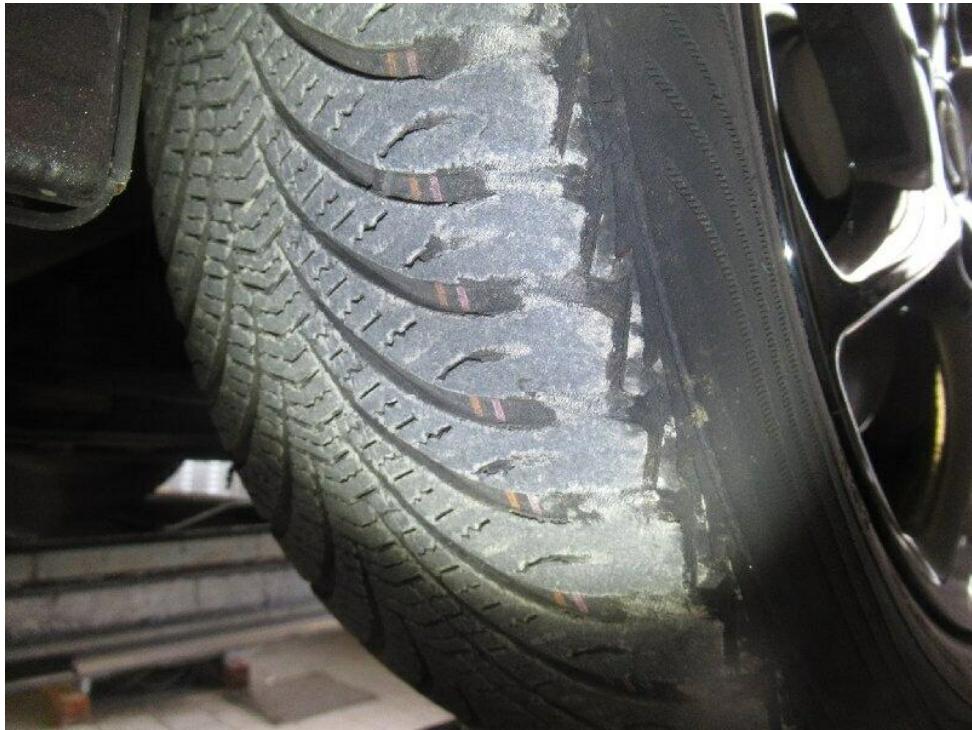
Bild 22 : Reifen v.l. verschlissen
