## Athlon Verkaufsexpertise

<b>Kunde :</b>	<b>Athlon Germany KD</b>	<b>Vertragsnummer :</b>	<b>12070150</b>
<b>Berichtsnummer :</b>	<b>0000000857479-DE949</b>		
<b>Amtl. Kennzeichen :</b>	<b>K-CO 9737</b>

#### Opel Crossland (X) .

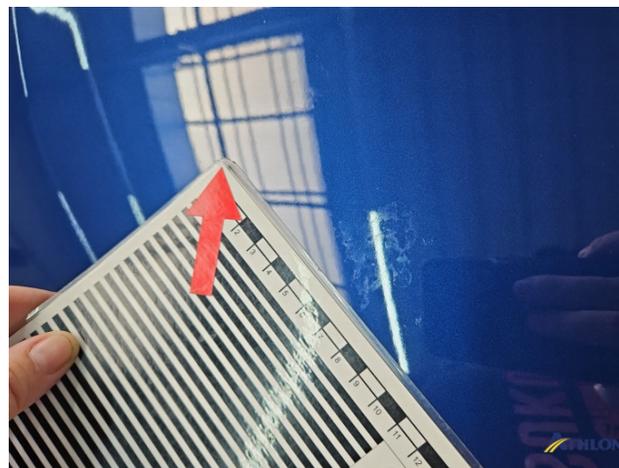
1. Motorhaube  
Verschmutzt (mittel)

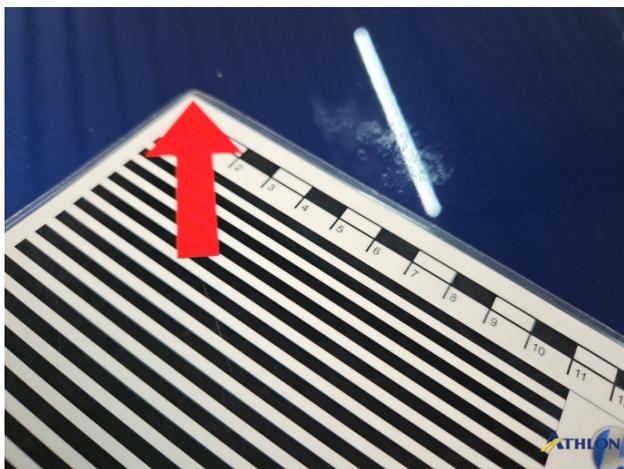
1. Motorhaube  
Verschmutzt (mittel)

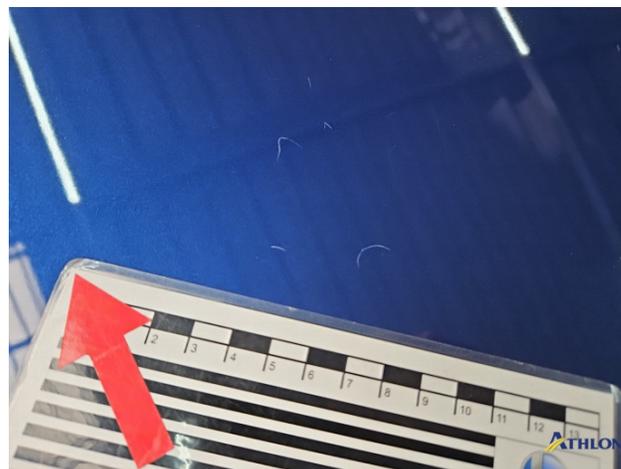
2. Motorhaube  
Kratzer

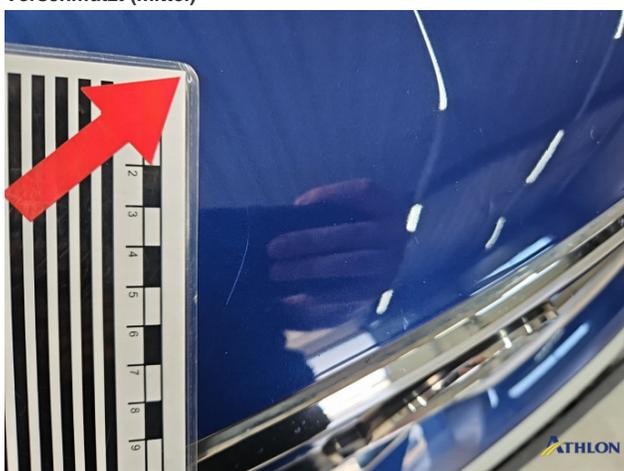
2. Motorhaube  
Kratzer

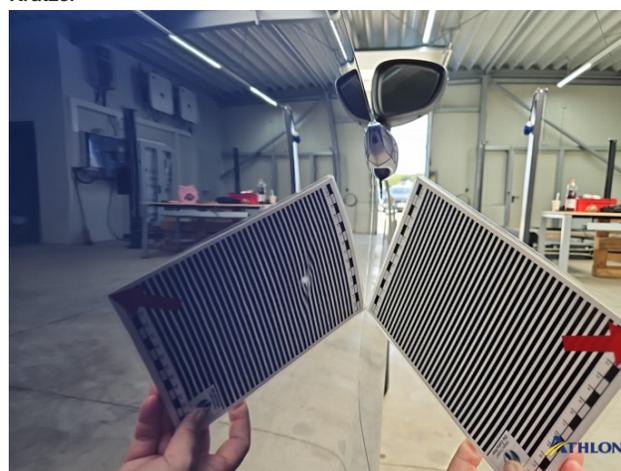
3. Tür Hinten - Rechts  
Verformt (leicht)

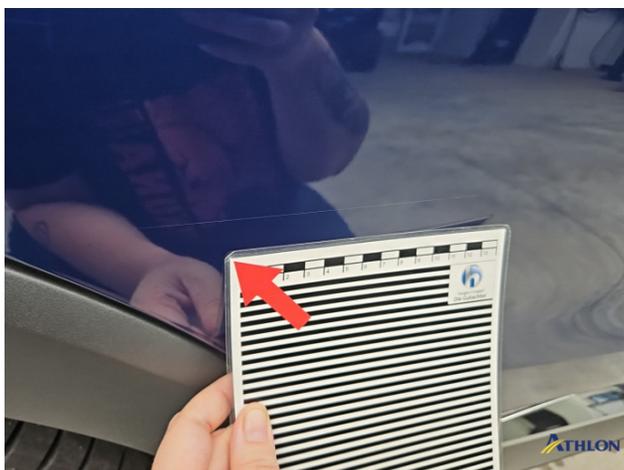
4. Tür Hinten - Rechts  
Kratzer

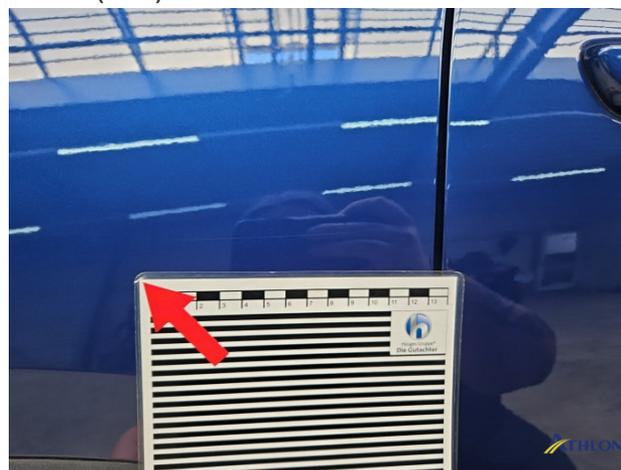
5. Seitenwand - Hinten - Rechts  
Kratzer

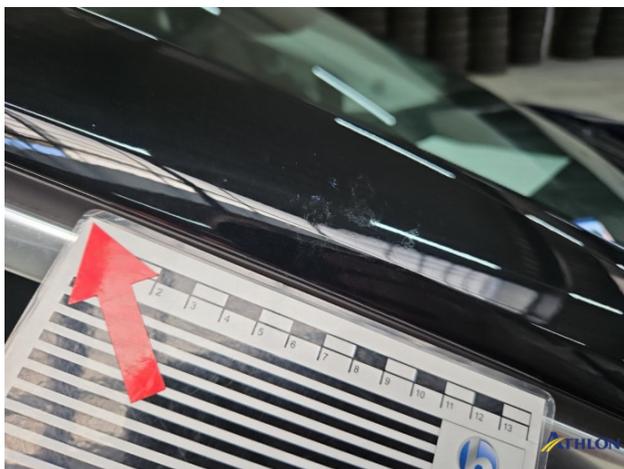
6. A-Säule Vorne - Rechts  
Verschmutzt (mittel)

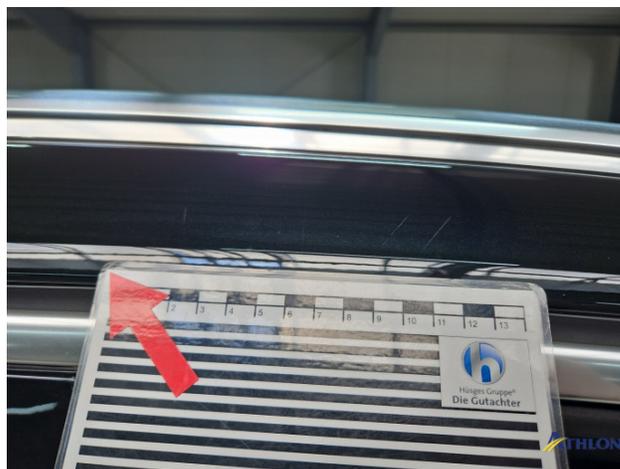
7. Dachrahmen - Rechts  
Kratzer

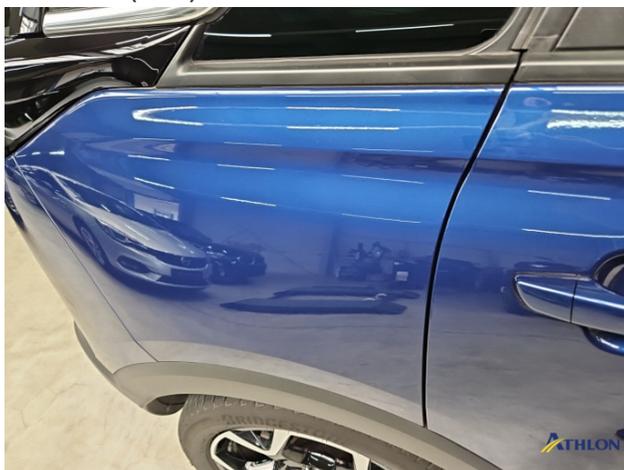
8. Fahrzeug  
Nachlackiert

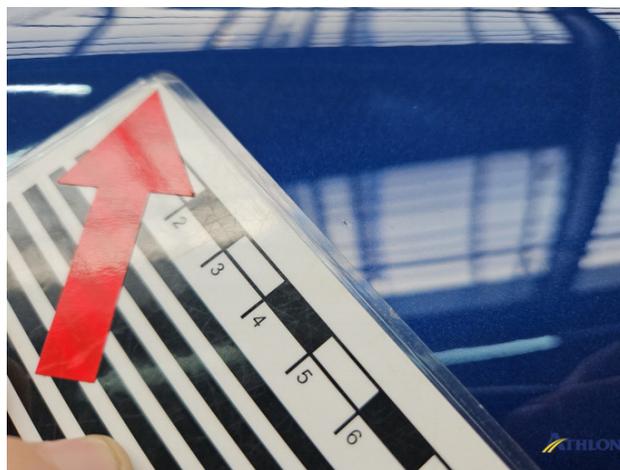
8. Fahrzeug  
Nachlackiert

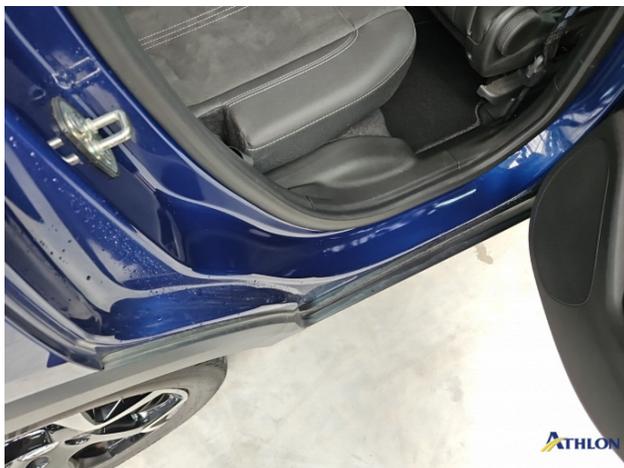
8. Fahrzeug  
Nachlackiert

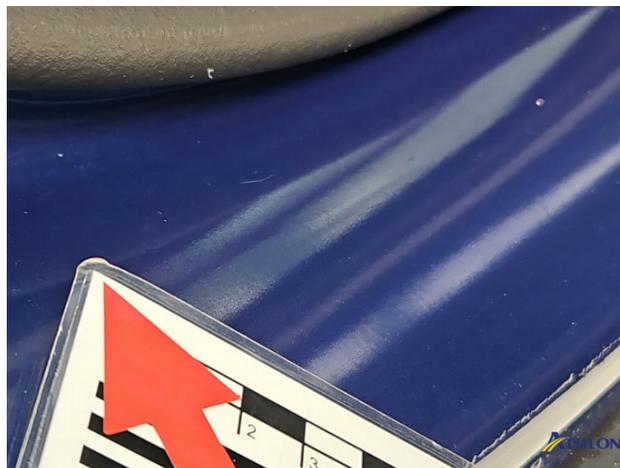
8. Fahrzeug  
Nachlackiert

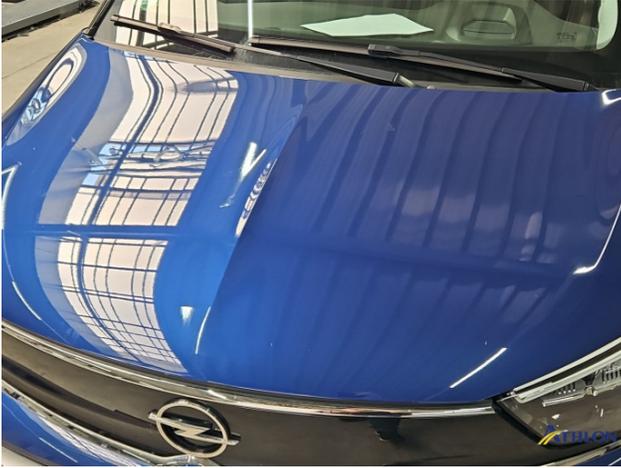
8. Fahrzeug  
Nachlackiert

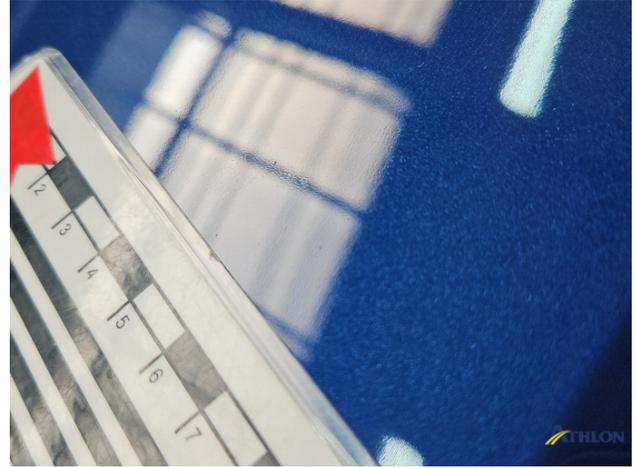
8. Fahrzeug  
Nachlackiert
