Athlon Verkaufsexpertise

Kunde :	Athlon Germany KD	Vertragsnummer :	12070153
Berichtsnummer :	0000000857478-DE949		
Amtl. Kennzeichen :	K-CO 9740

Opel Crossland (X) .

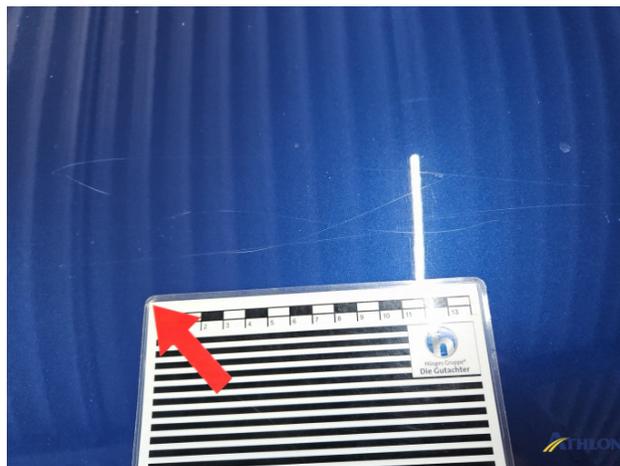
1. Motorhaube
Kratzer Ab 60mm

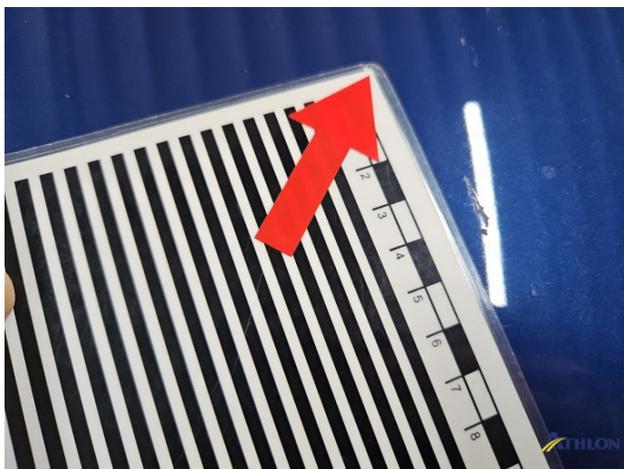
1. Motorhaube
Kratzer Ab 60mm

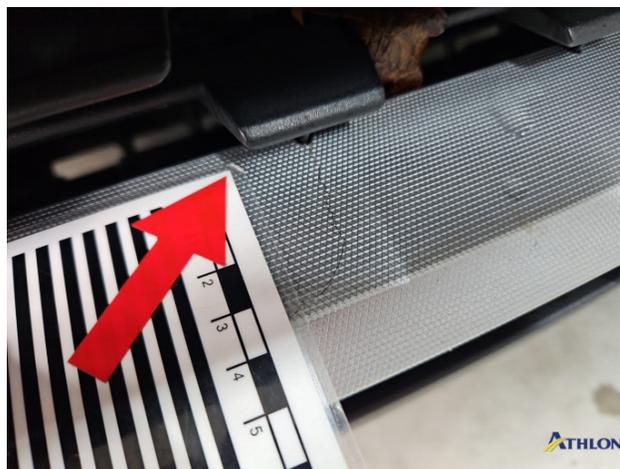
2. Stoßfänger Vorne
Bruch

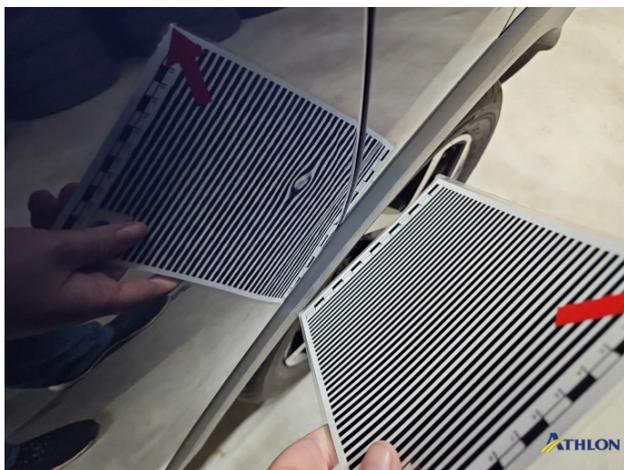
3. Tür Hinten - Links
1 Delle

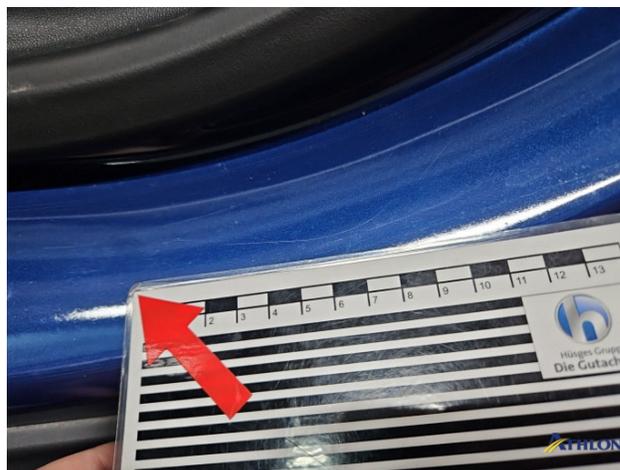
4. Türeinstieg Vorne - Links
Kratzer

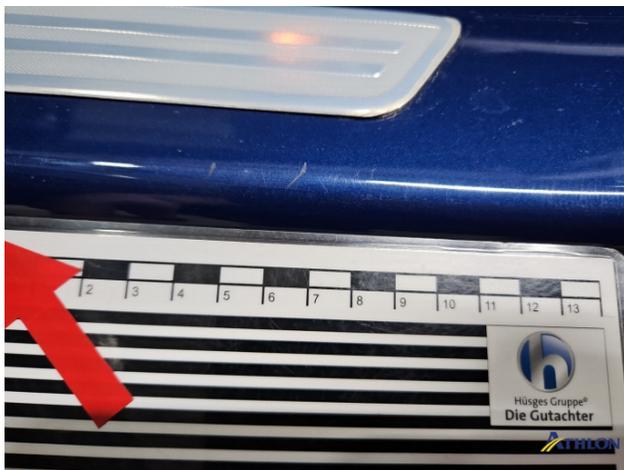
4. Türeinstieg Vorne - Links
Kratzer

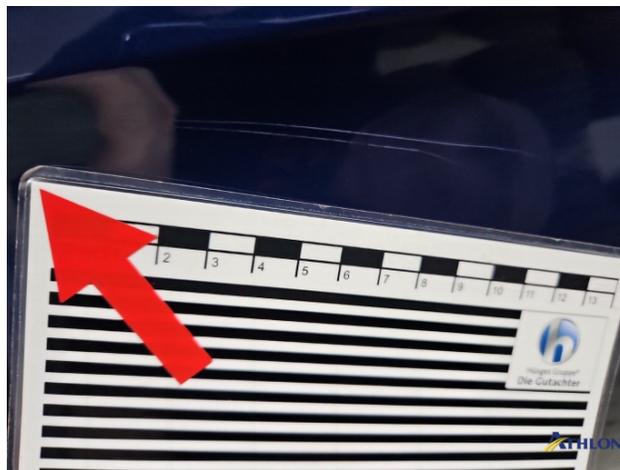
5. Tür Hinten - Links
Kratzer

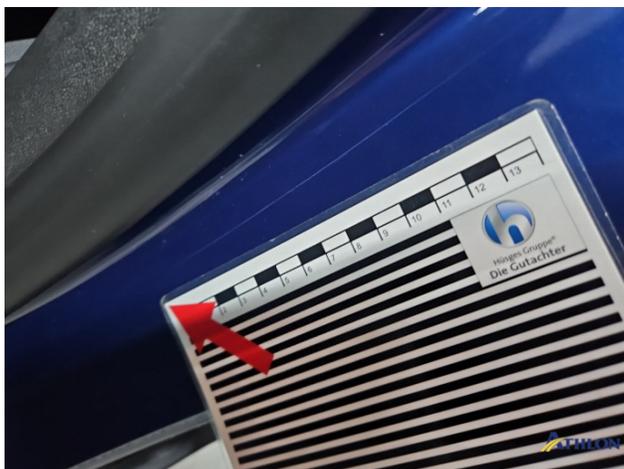
6. Türeinstieg Hinten - Links
Kratzer

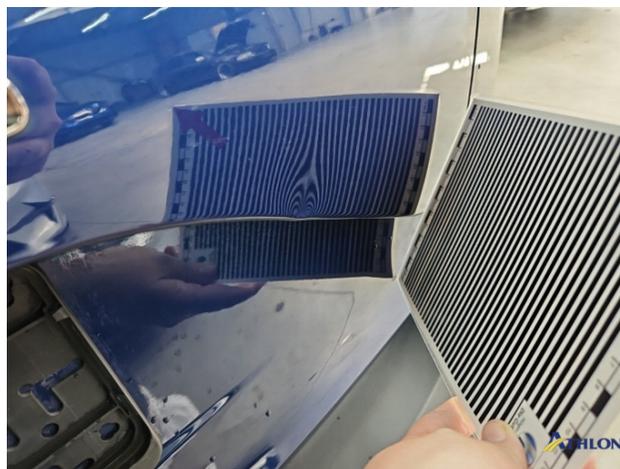
7. Heckklappe
Verformt (leicht)

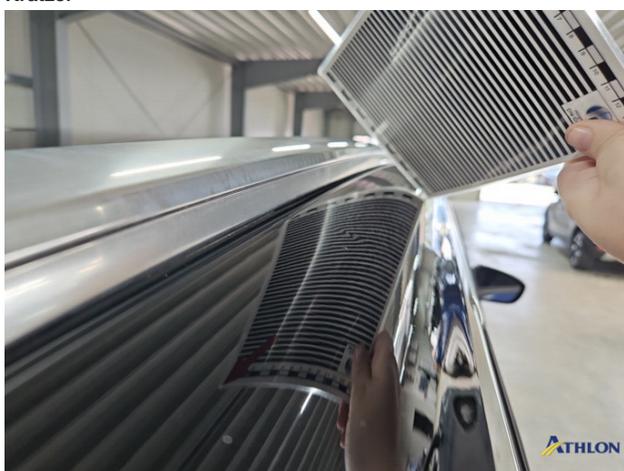
8. Dachrahmen - Rechts
1 Delle

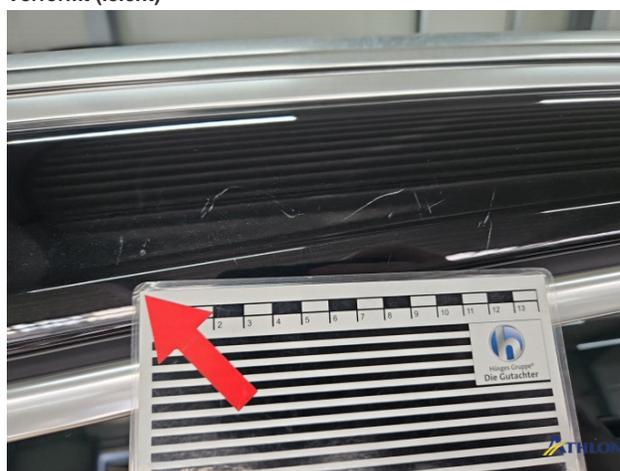
9. Dachrahmen - Rechts
Kratzer

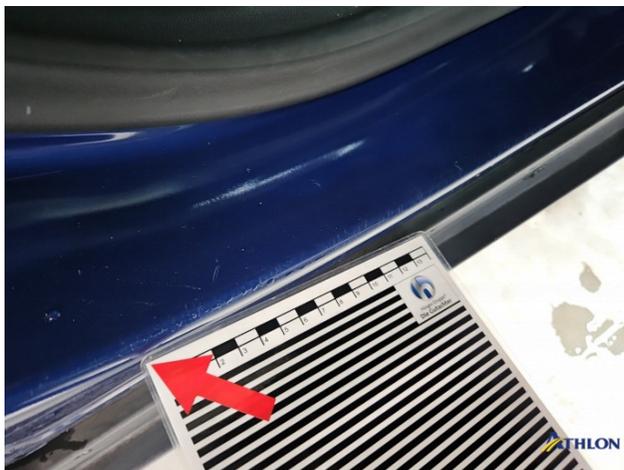
10. Türeinstieg Hinten - Rechts
Kratzer

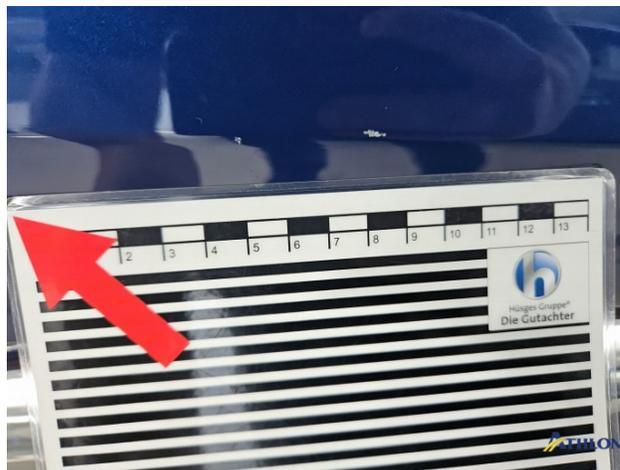
11. Tür Hinten - Rechts
Kratzer

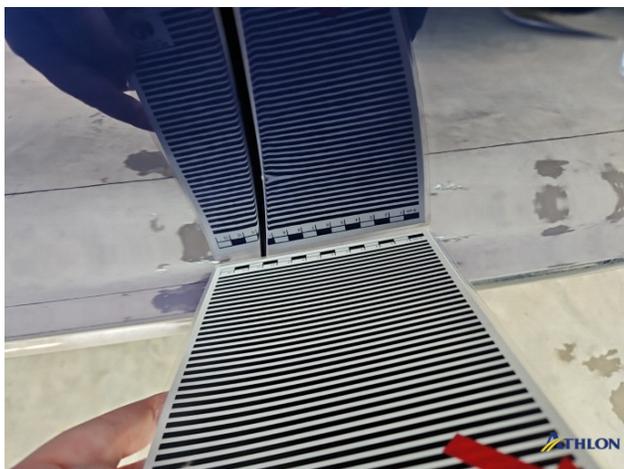
12. Tür Vorne - Rechts
1 Delle

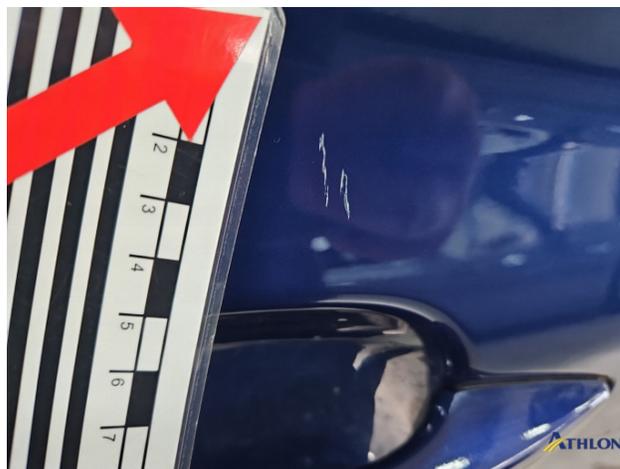
13. Tür Vorne - Rechts
Kratzer

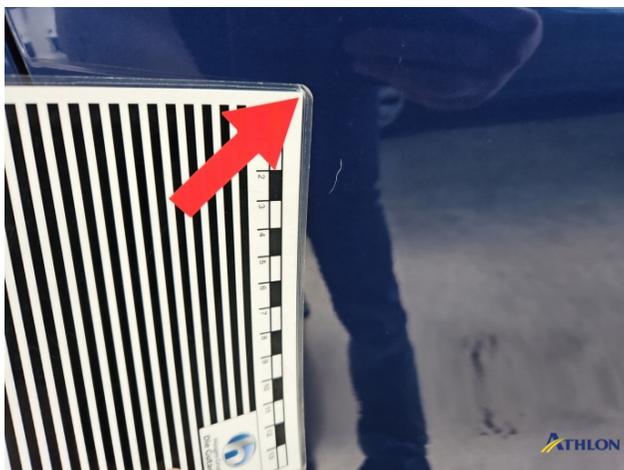
13. Tür Vorne - Rechts
Kratzer

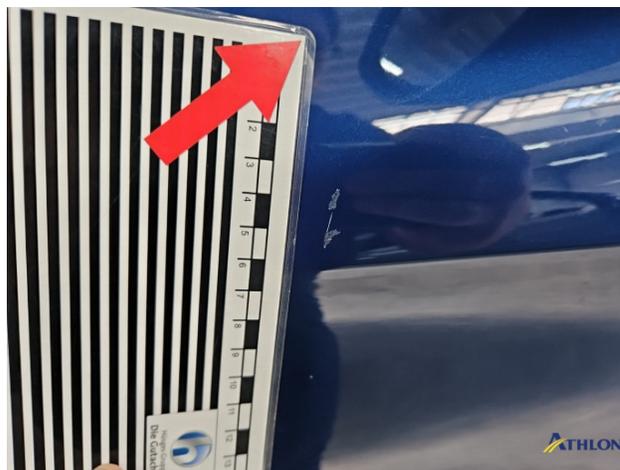
13. Tür Vorne - Rechts
Kratzer

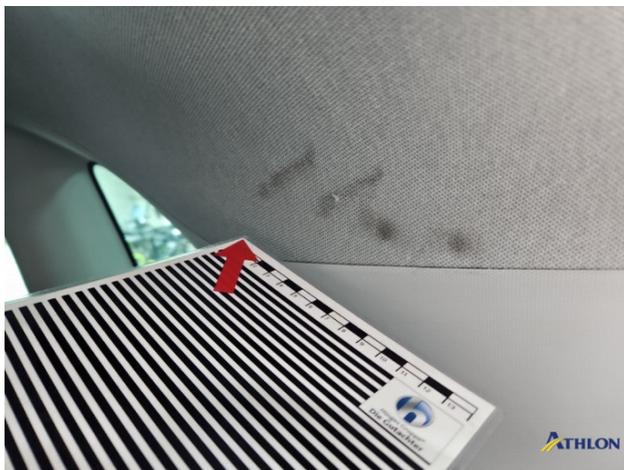
14. Kofferraum
Gebrauchsspuren

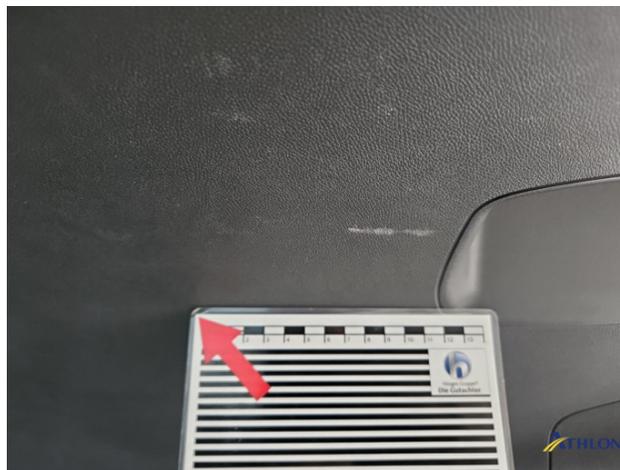
14. Kofferraum
Gebrauchsspuren
