**DEKRA Slovensko s.r.o.**  
Panónska cesta 47  
851 04 Bratislava

## ÚDAJE O PROHLÍDCE

| RZ: | <b>BT757DJ</b> | VIN: | W0VBD8EU7N8036421 |
| Model vozidla: | Opel Astra SportsTourer (2022) | Provedení: | Astra ST 1.5D 105 Smile Edit. |

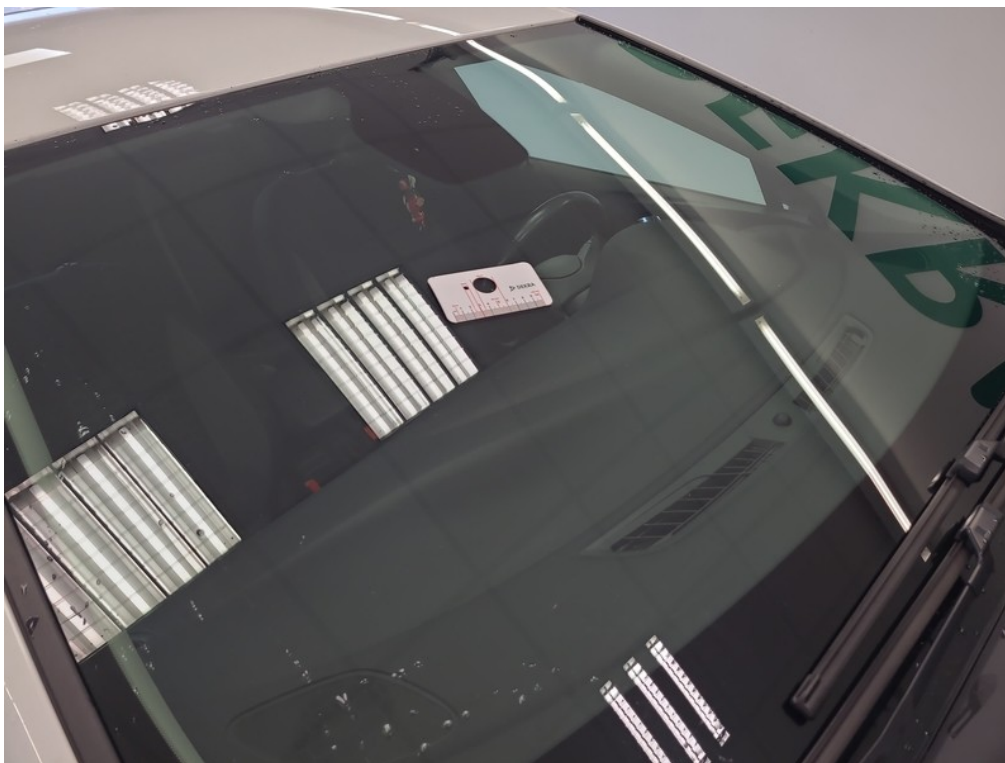
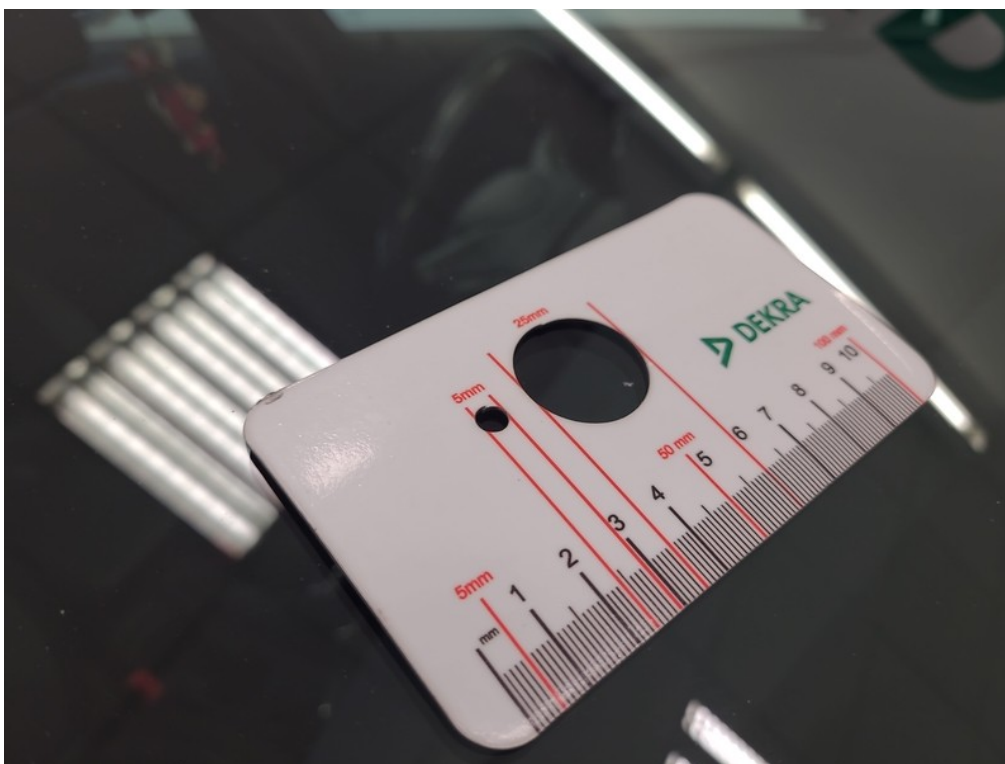
| P.č. | Poškozený díl | Druh poškození |
|---|---|---|
| 1 | Čelní sklo | Poškození od odletujícího kamení |

**1 Čelní sklo - Poškození od odletujícího kamení**  
Umístění: Exteriér (vnější prostor)

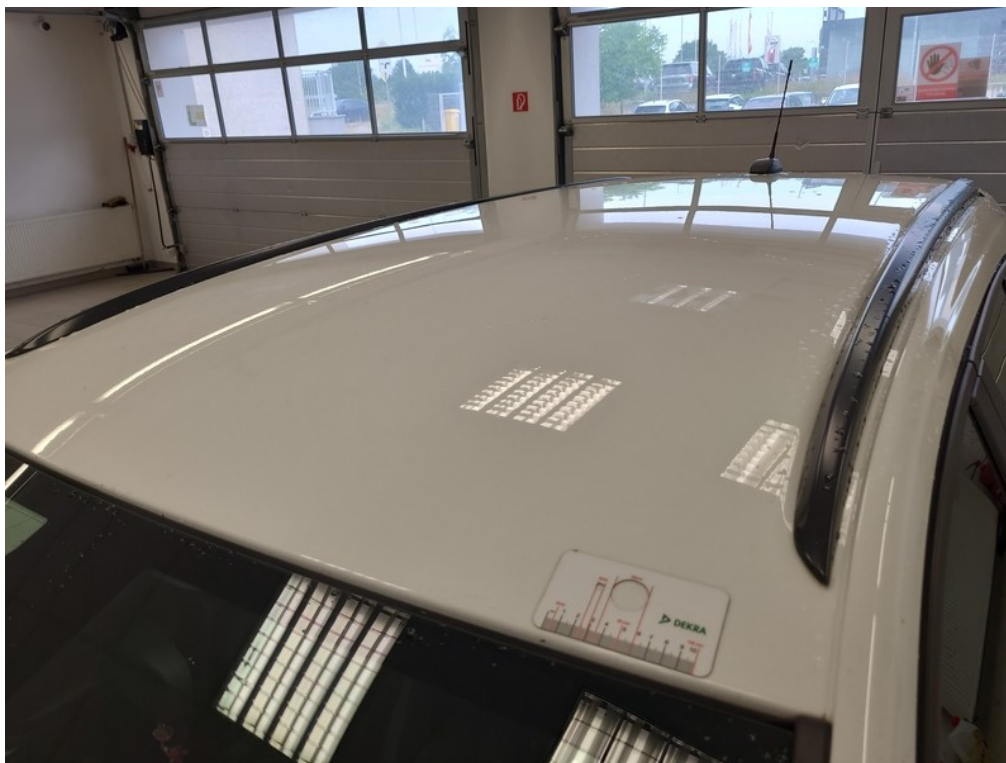
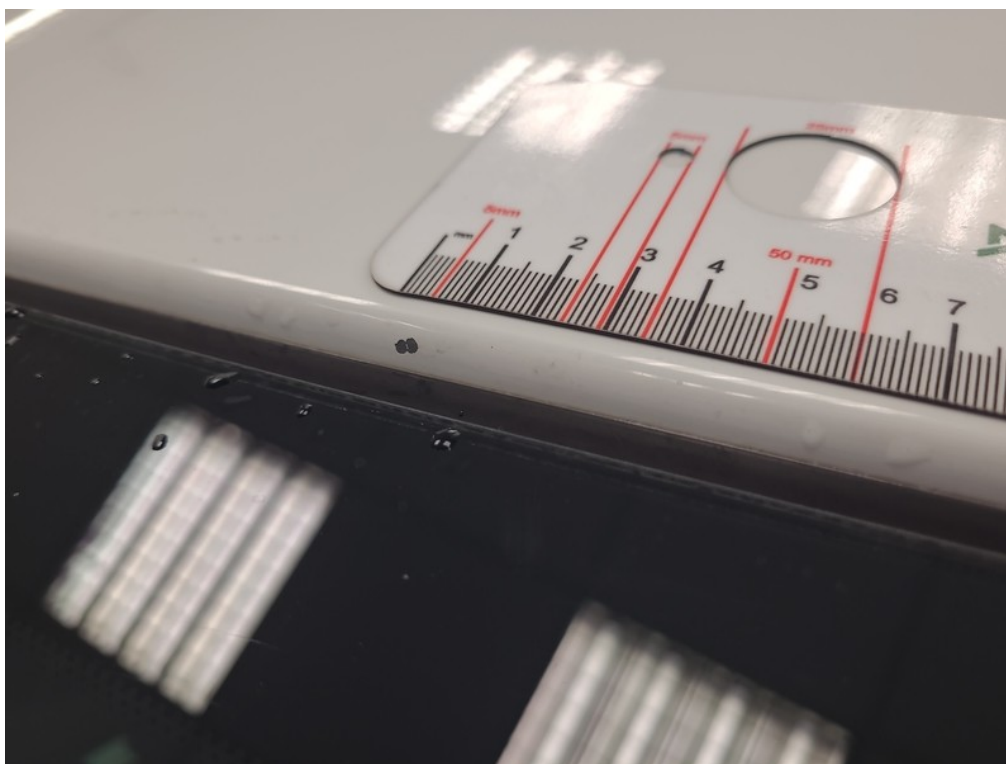
| P.č. | Poškozený díl | Druh poškození |
|---|---|---|
| 2 | Střecha | Poškození od odletujícího kamení |

**2 Střecha - Poškození od odletujícího kamení**  
Umístění: Exteriér (vnější prostor)

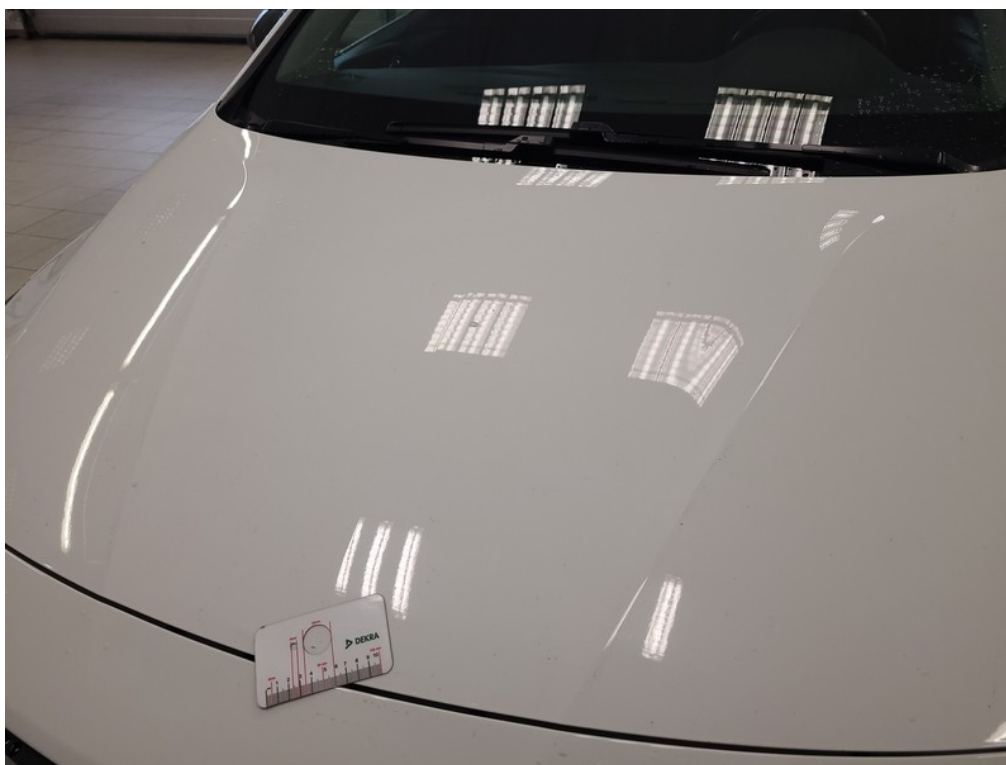
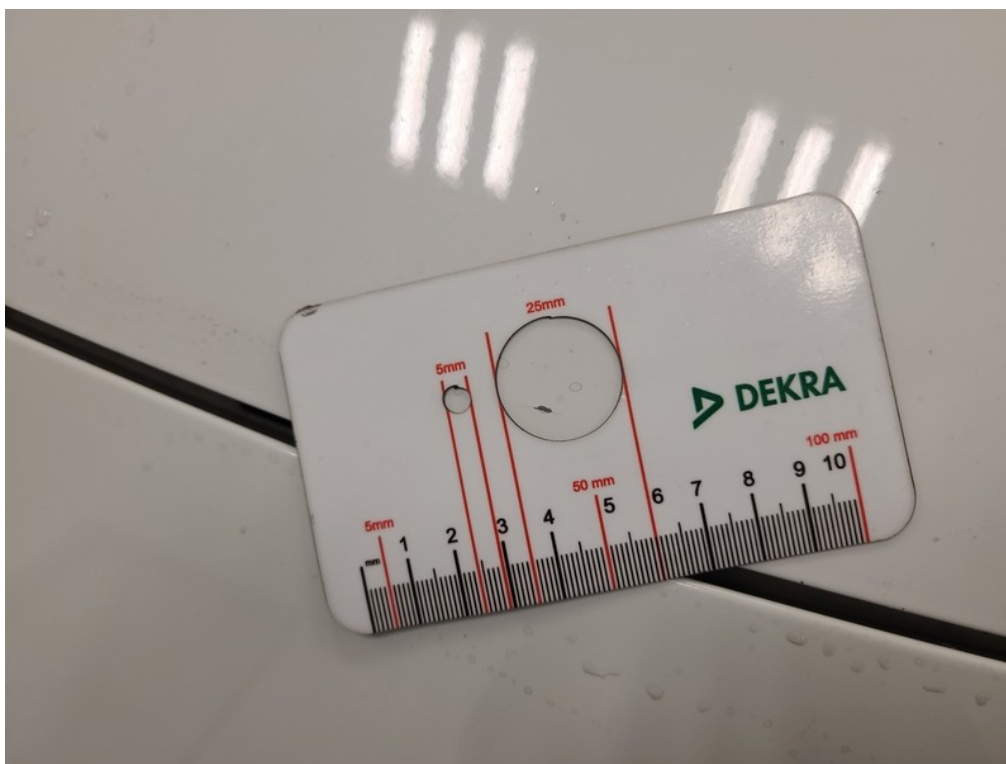
| P.č. | Poškozený díl | Druh poškození |
|---|---|---|
| 3 | Víko motoru | Poškození od odletujícího kamení |

**3 Víko motoru - Poškození od odletujícího kamení**  
Umístění: Exteriér (vnější prostor)

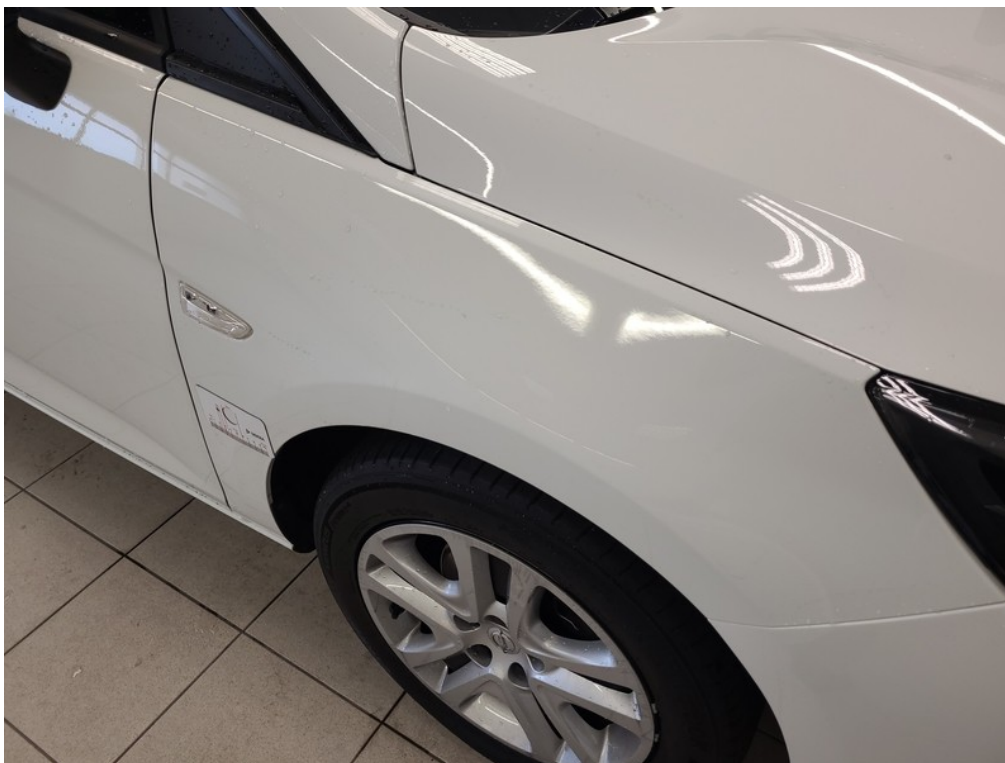
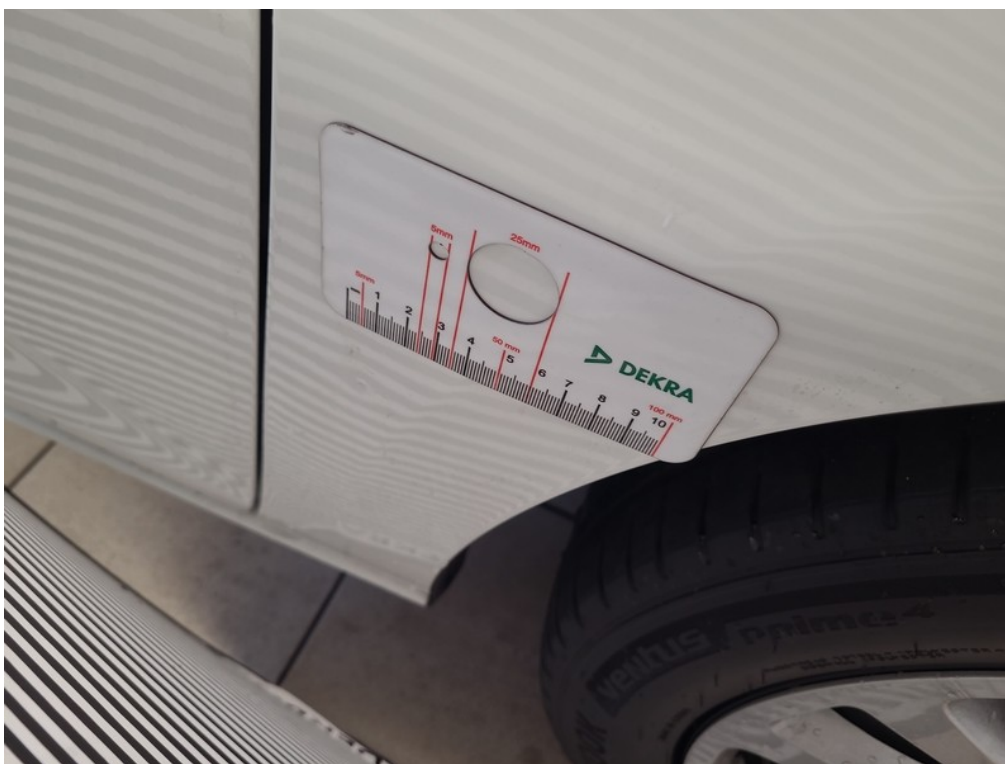
| P.č. | Poškozený díl | Druh poškození |
|---|---|---|
| 4 | Blatník přední pravý | Deformace |

### 4 Blatník přední pravý - Deformace

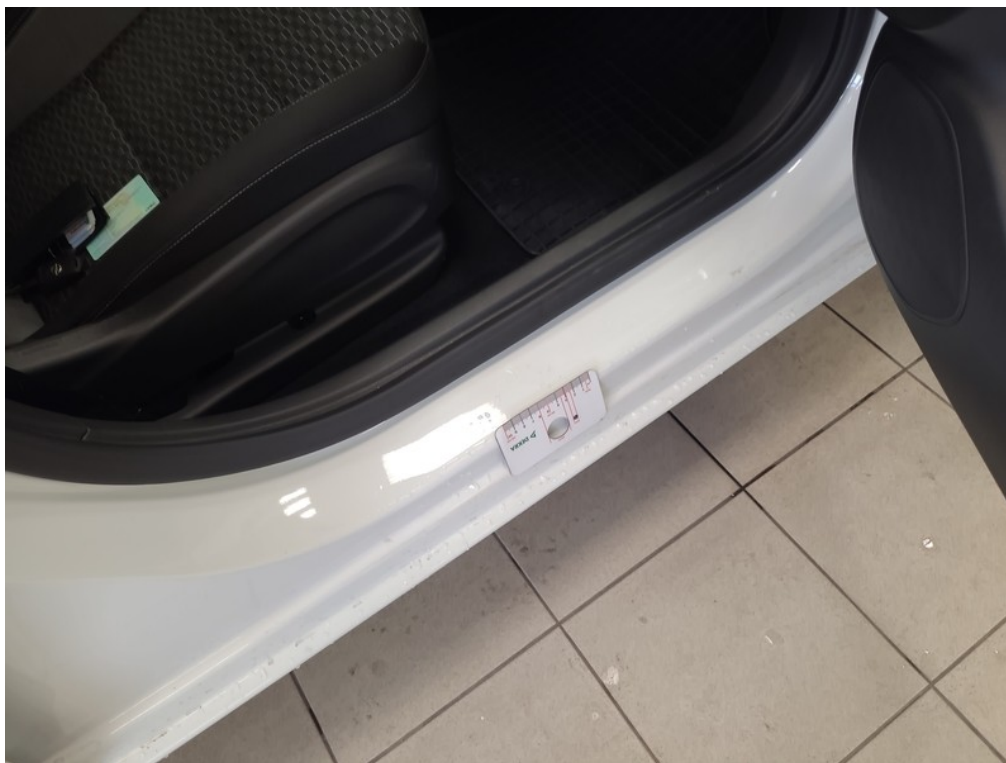
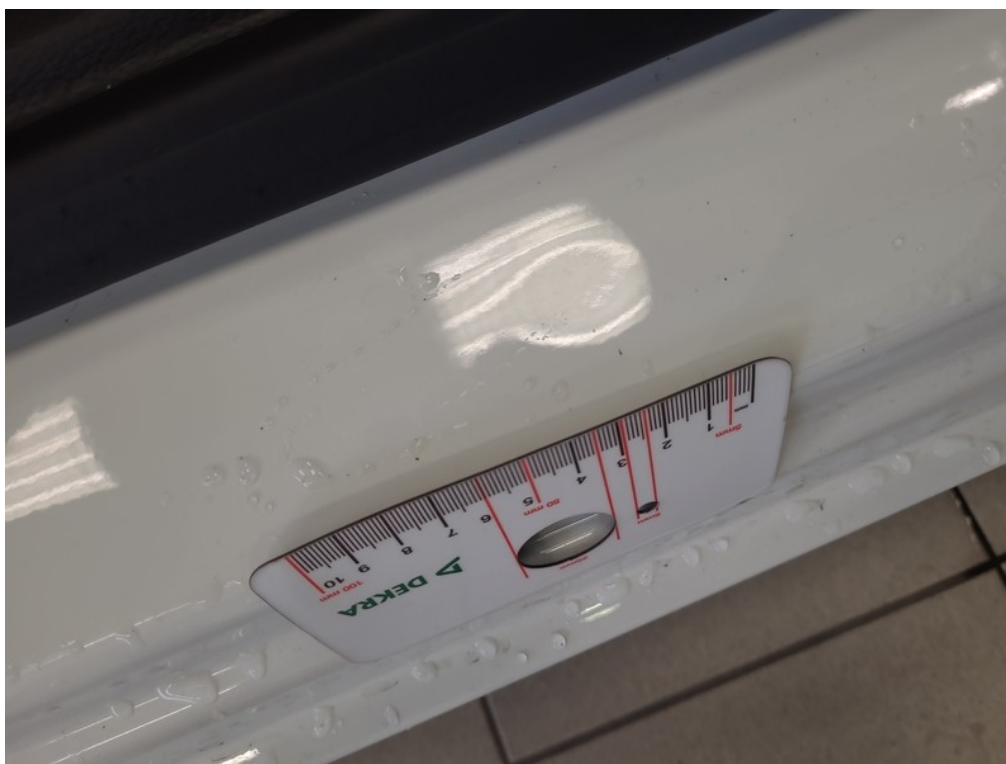
| P.č. | Poškozený díl | Druh poškození |
|---|---|---|
| 5 | Práh pravý | Deformace |

**5 Práh pravý - Deformace**  
Umístění:

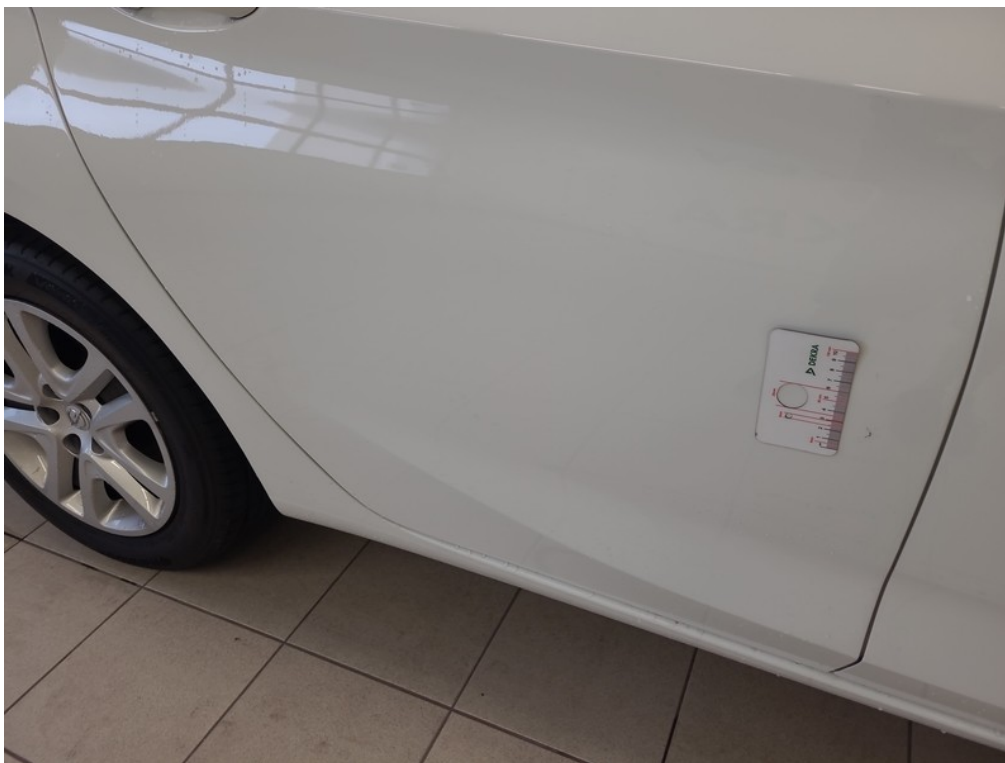
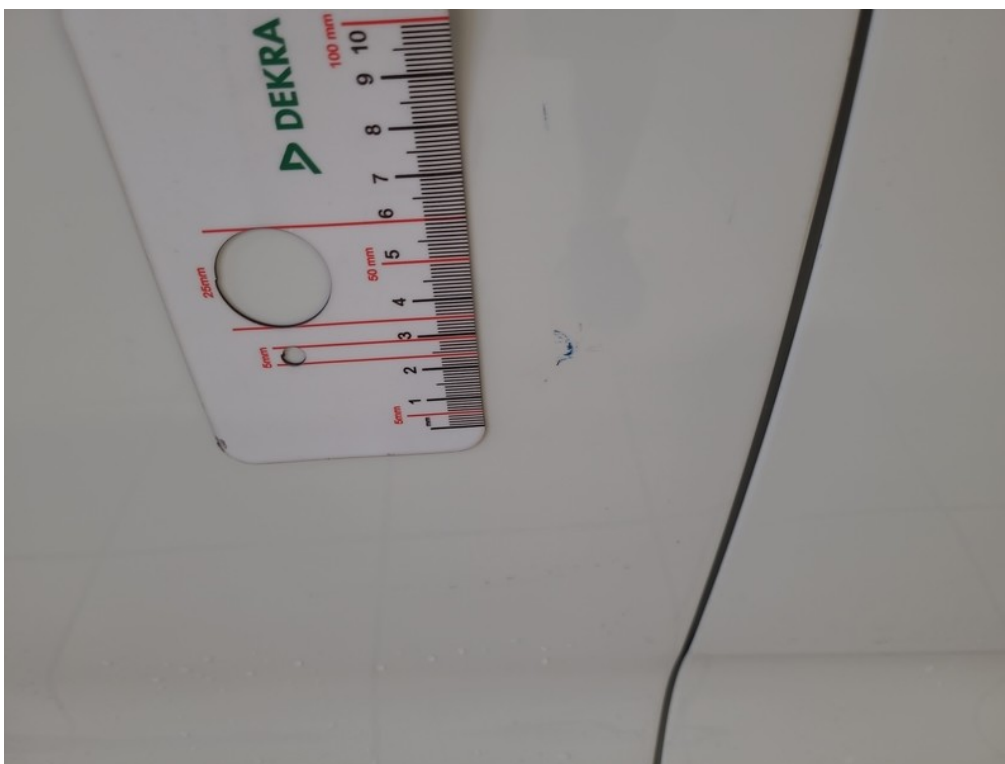
| P.č. | Poškozený díl | Druh poškození |
|---|---|---|
| 6 | Dveře zadní pravé | Škrábance |

**6 Dveře zadní pravé - Škrábance**  
Umístění:

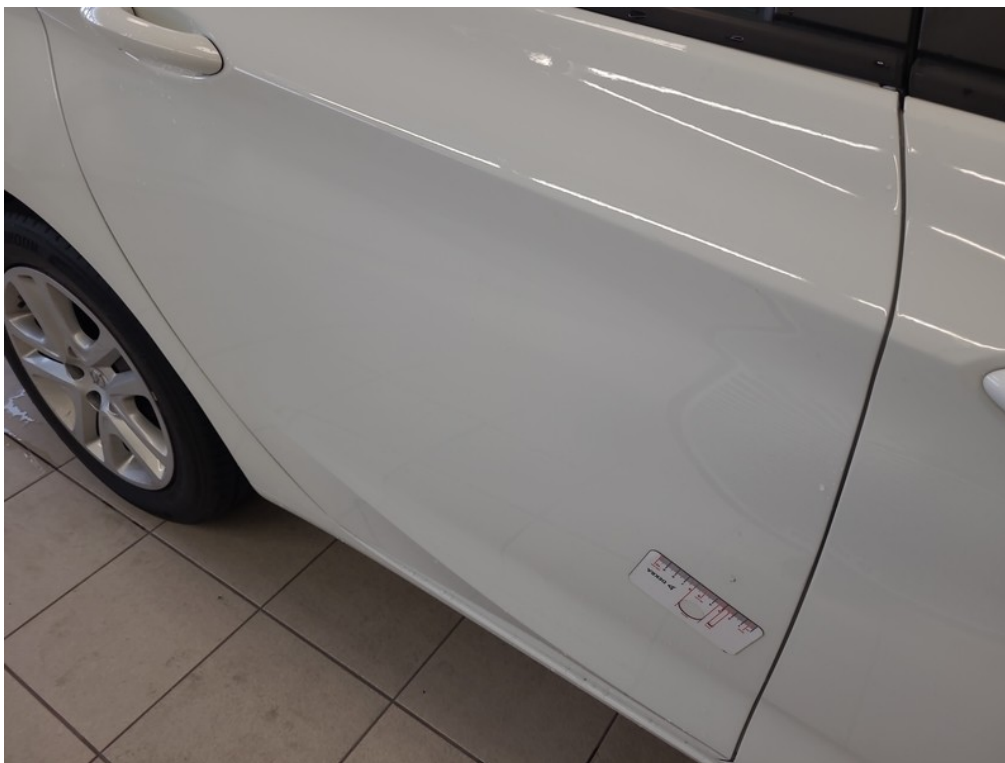
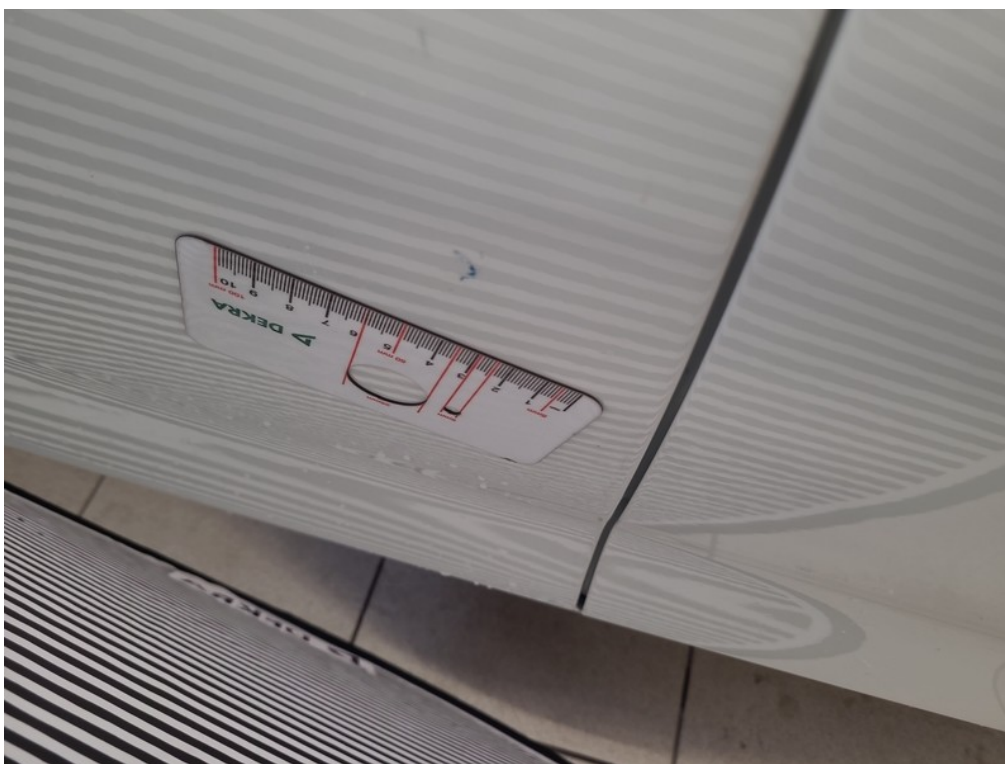
tloušťka barevné vrstvy - největší hodnota: P víko 62 µm; LP blatník 89 µm; LP dveře 69 µm; LZ dveře 76 µm; LZ bok 78 µm; Z víko 83 µm; PZ bok 109 µm; PZ dveře 720 µm; PP dveře 149 µm; PP blatník 82 µm; Střeška 77 µm;

| P.č. | Poškozený díl | Druh poškození |
|---|---|---|
| 7 | Dveře zadní pravé | Deformace |

**7 Dveře zadní pravé - Deformace**  
Umístění:

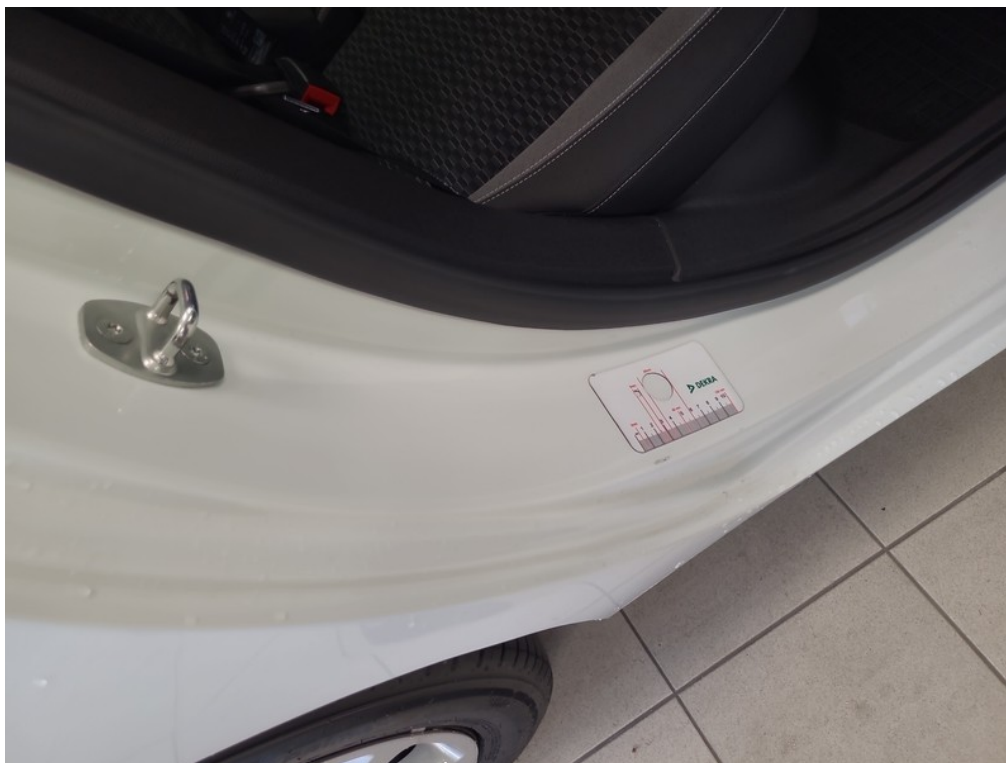
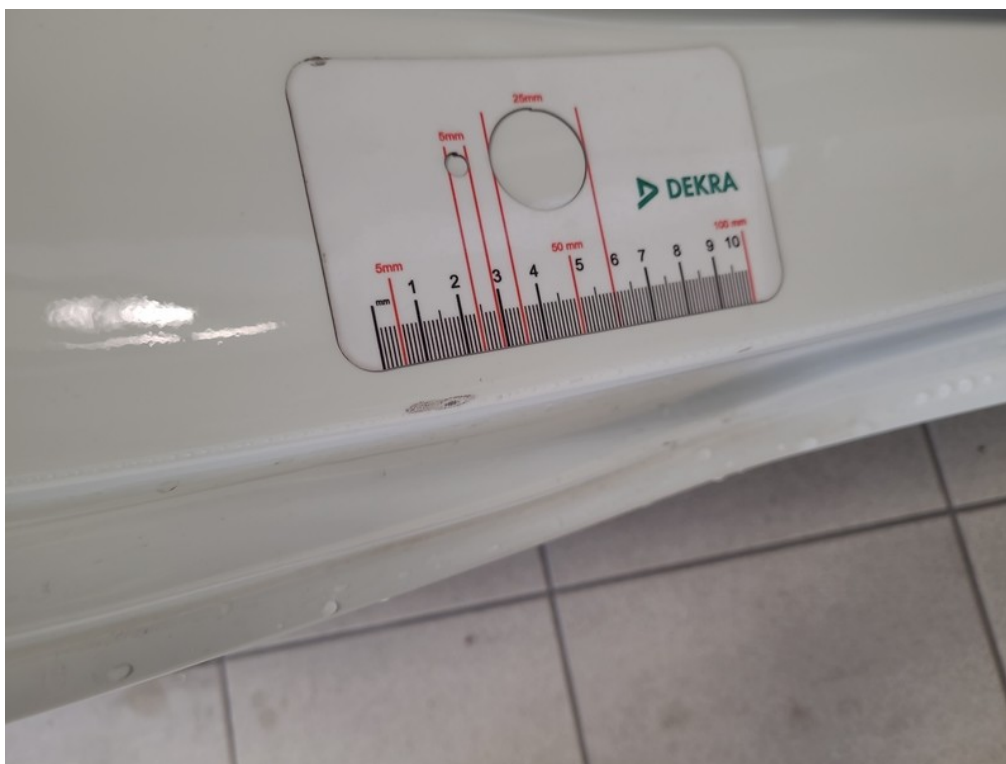
| P.č. | Poškozený díl | Druh poškození |
|---|---|---|
| 8 | C sloupek pravý | Škrábance |

**8 C sloupek pravý - Škrábance**  
Umístění:

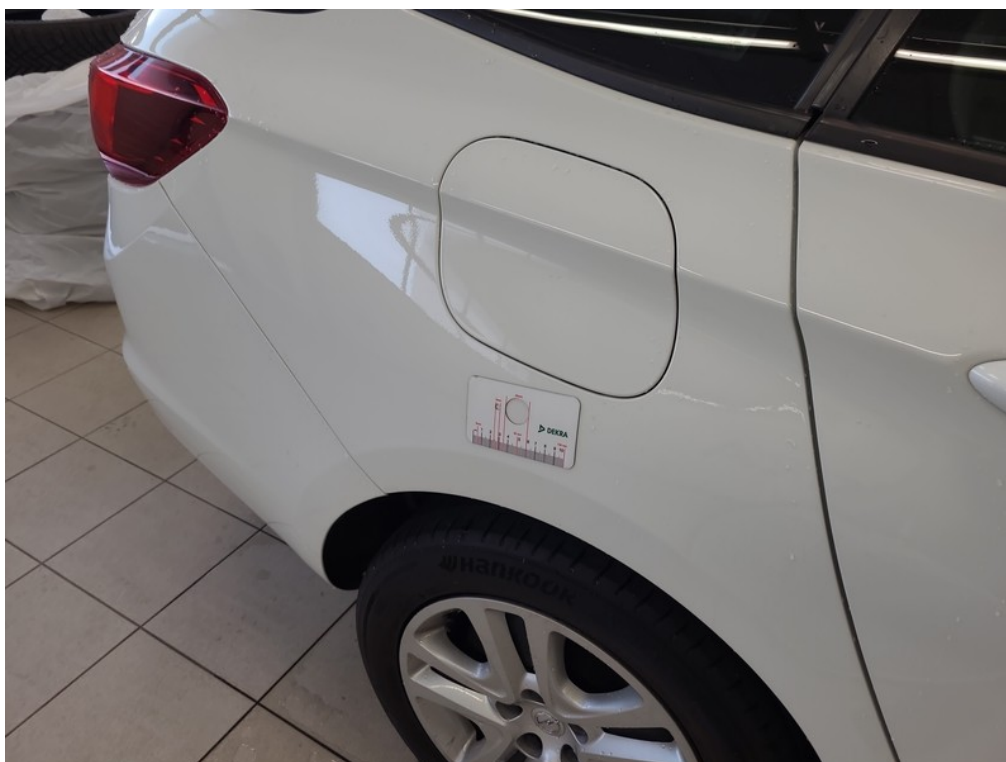
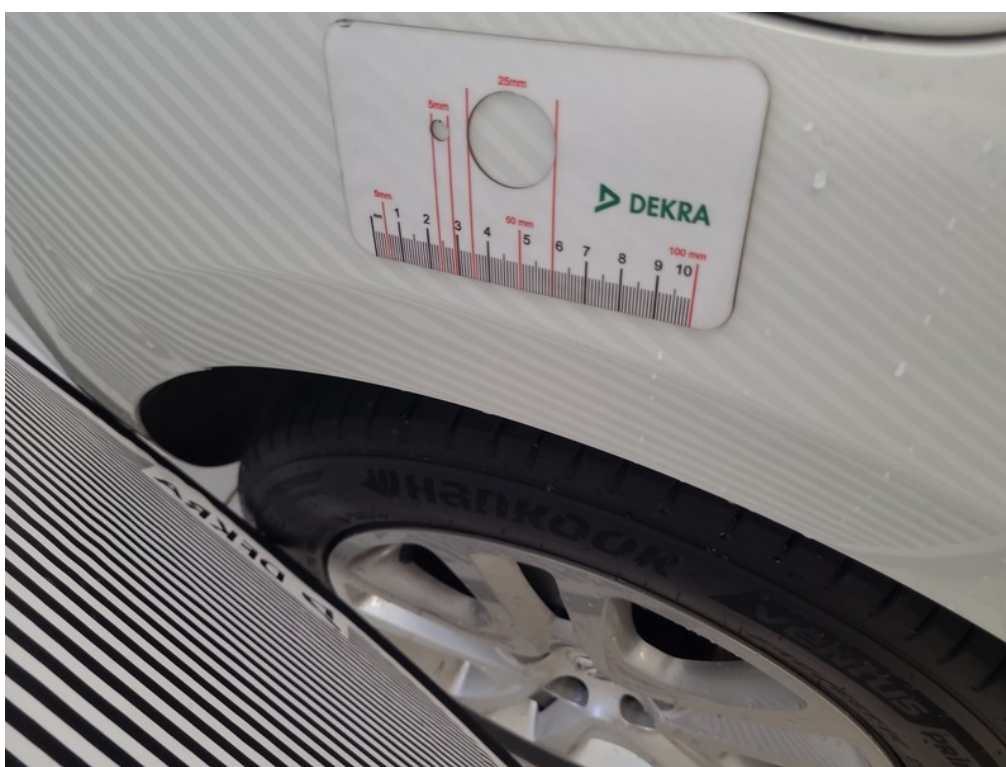
| P.č. | Poškozený díl | Druh poškození |
|---|---|---|
| 9 | Bočnice zadní pravá | Deformace |

**9 Bočnice zadní pravá - Deformace**  
Umístění: Exteriér (vnější prostor)

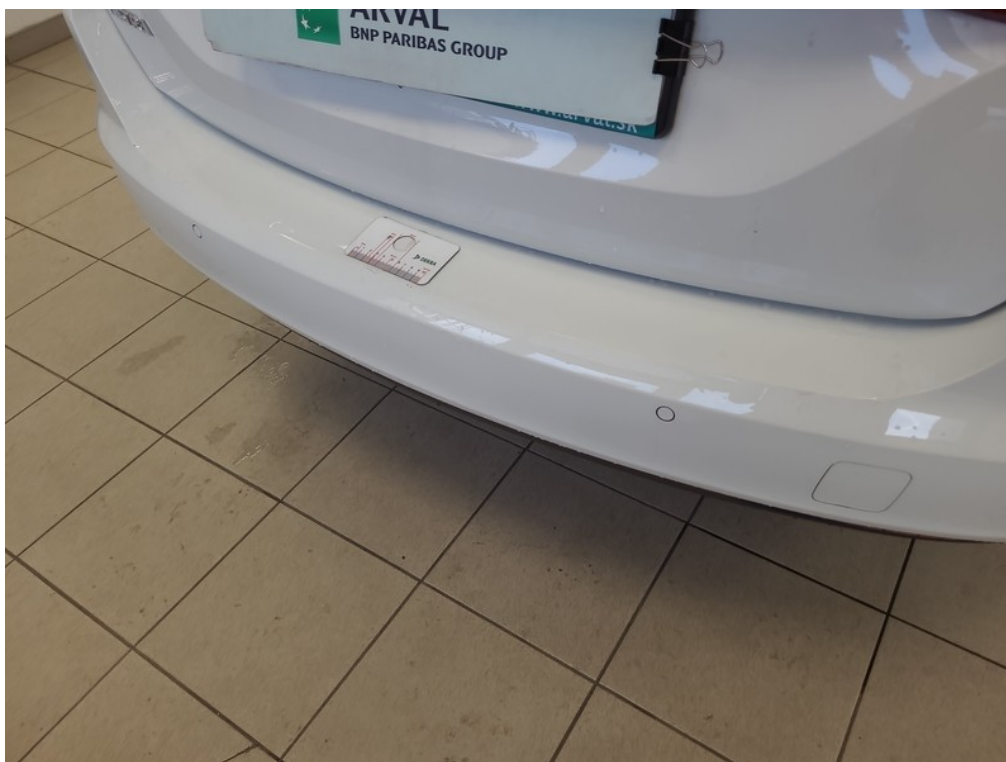
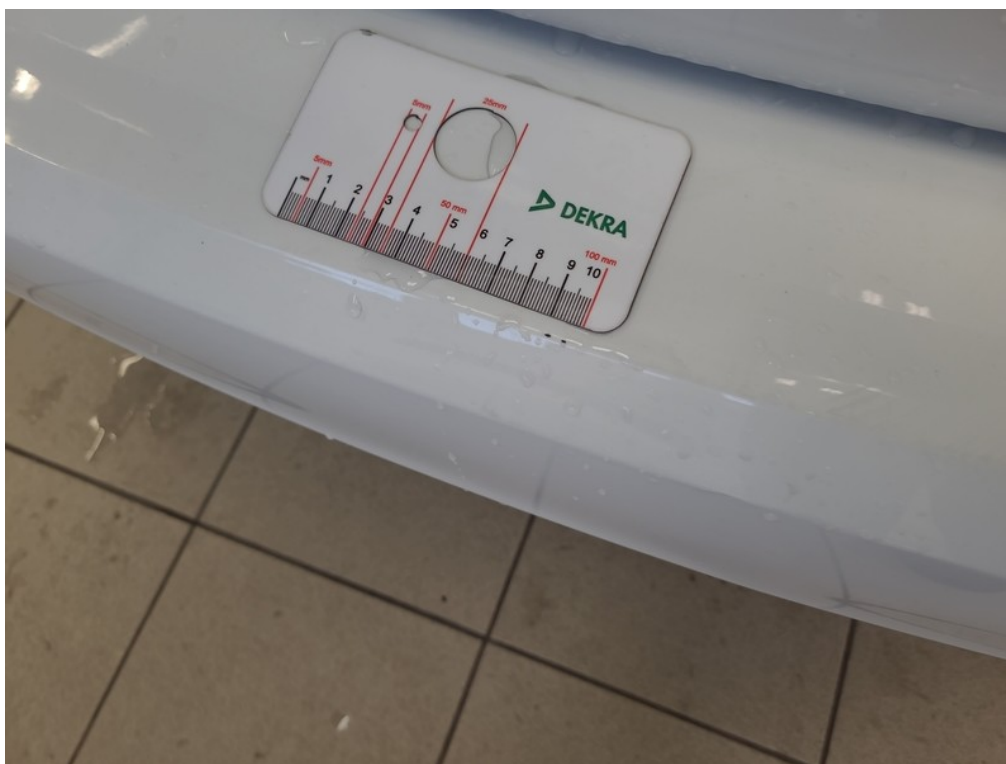
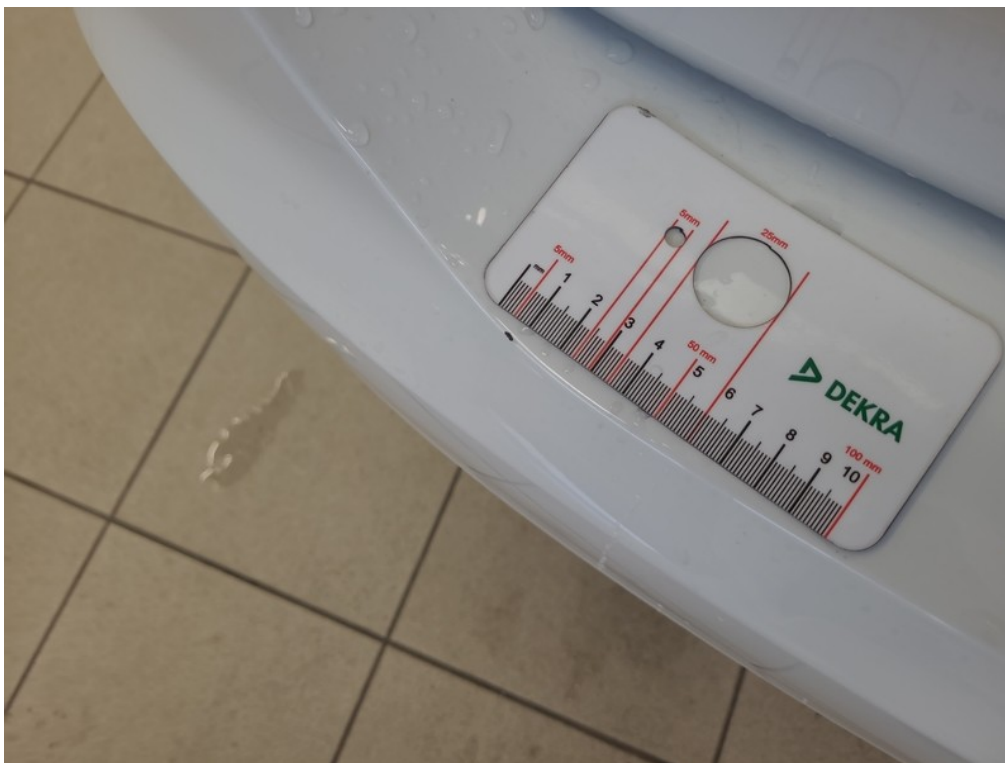
| P.č. | Poškozený díl | Druh poškození |
|---|---|---|
| 10 | Zadní nárazník | Škrábance |

**10 Zadní nárazník - Škrábance**  
Umístění:

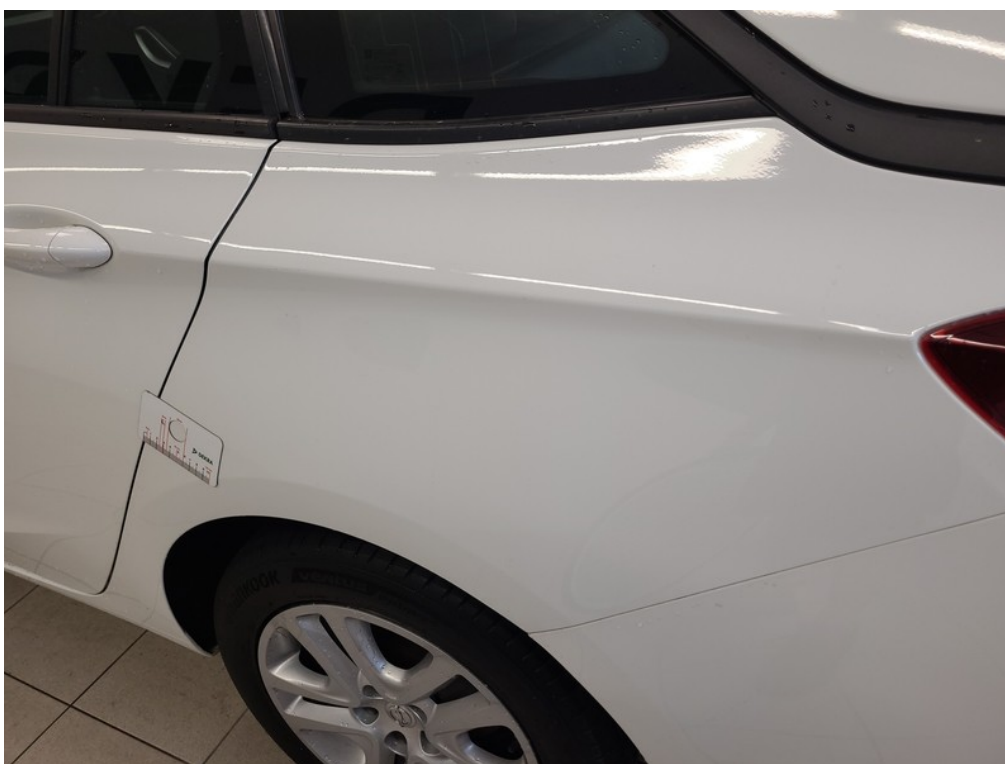
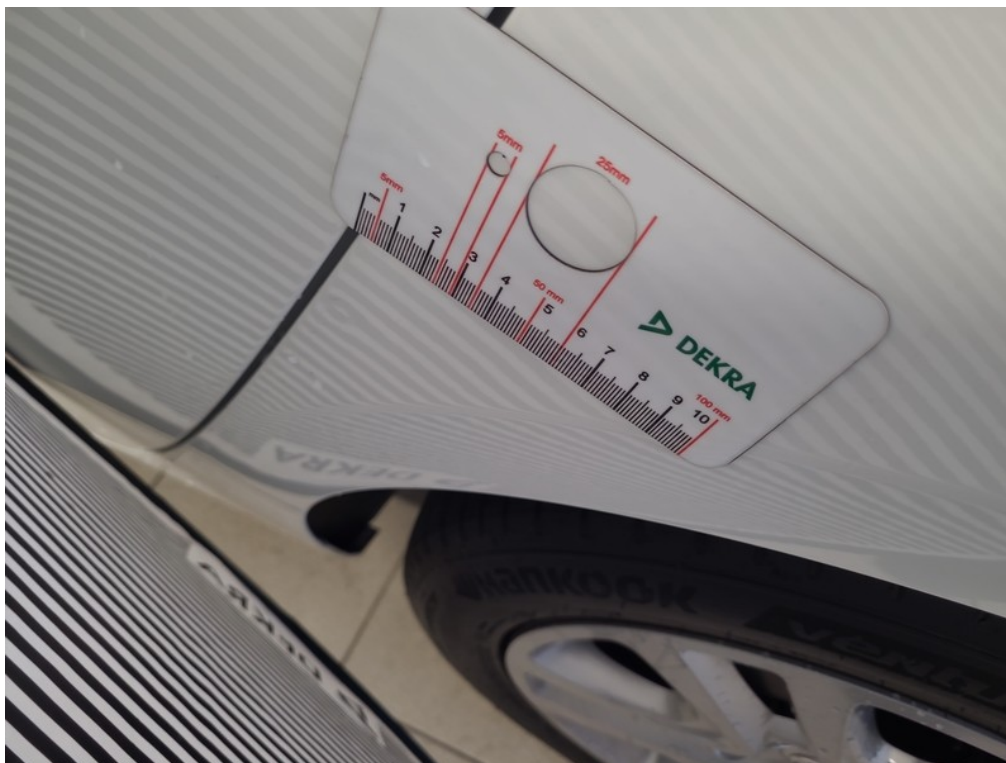
| P.č. | Poškozený díl | Druh poškození |
|---|---|---|
| 11 | Bočnice zadní levá | Deformace |

**11 Bočnice zadní levá - Deformace**

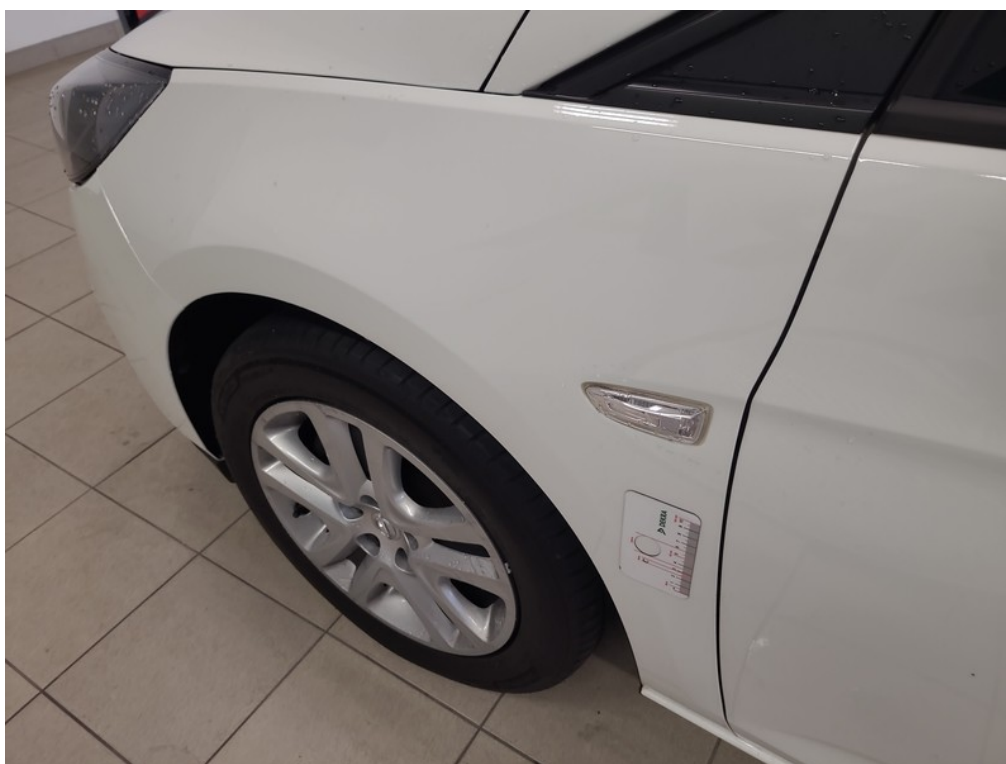
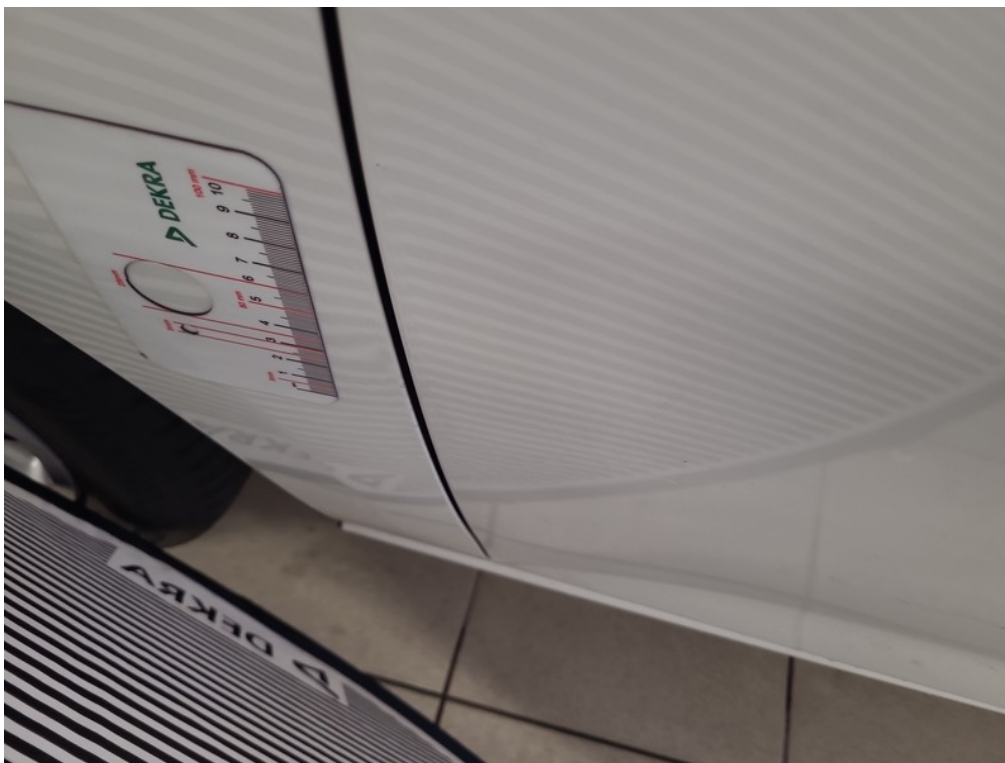
| P.č. | Poškozený díl | Druh poškození |
|---|---|---|
| 12 | Blatník přední levý | Deformace |

**12** Blatník přední levý - Deformace

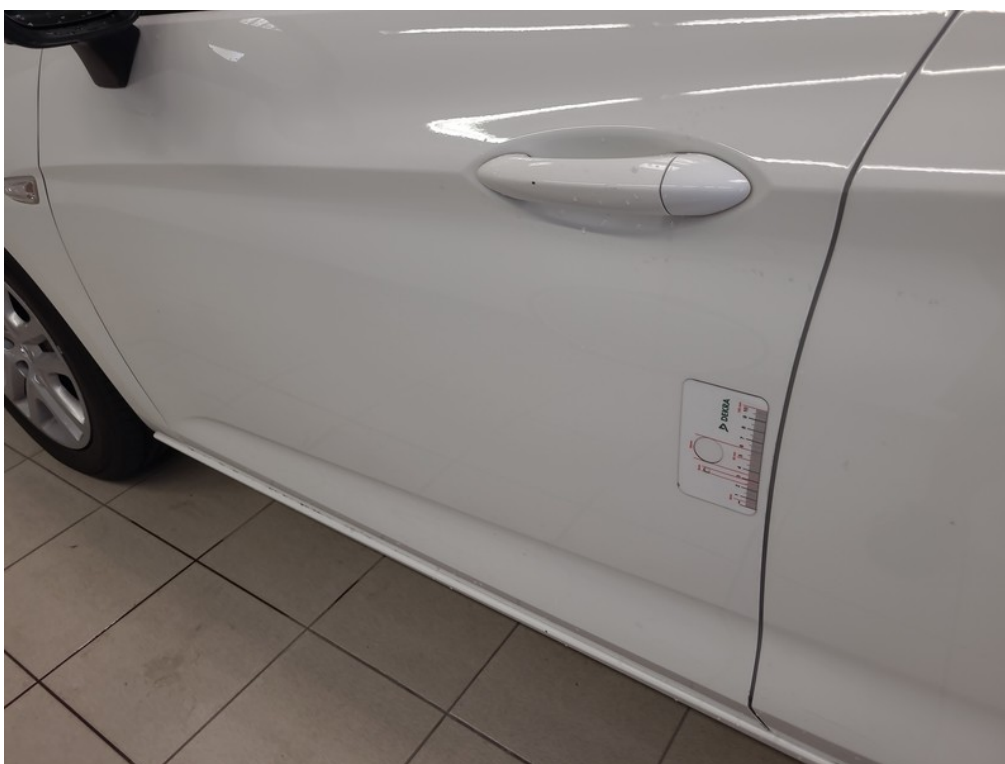
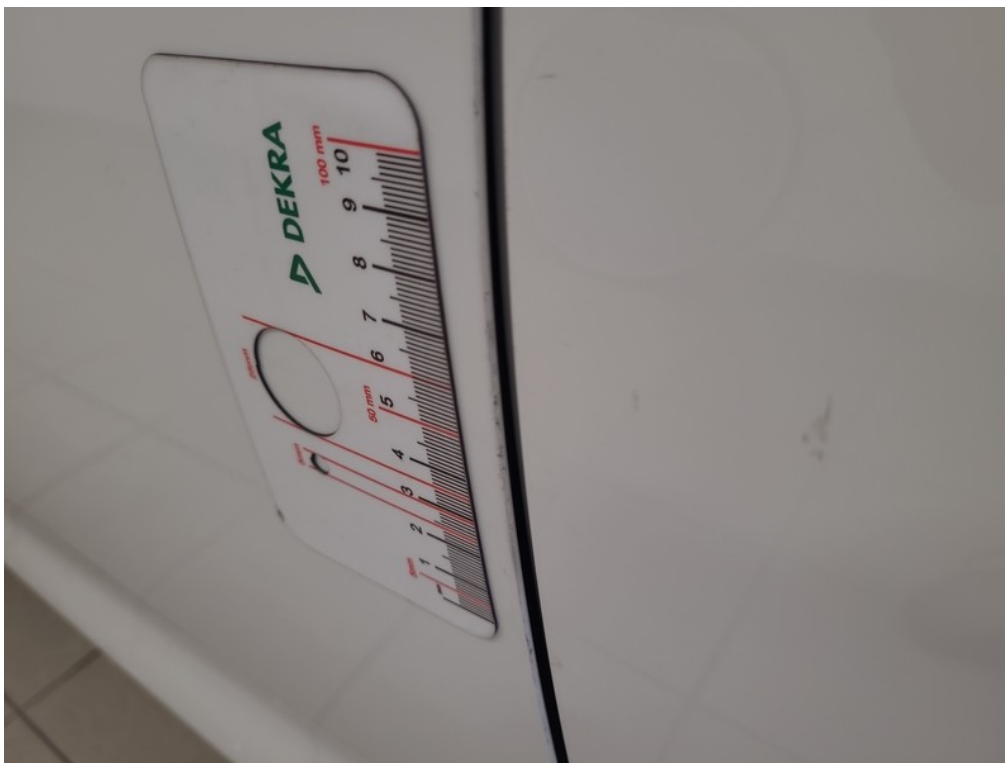
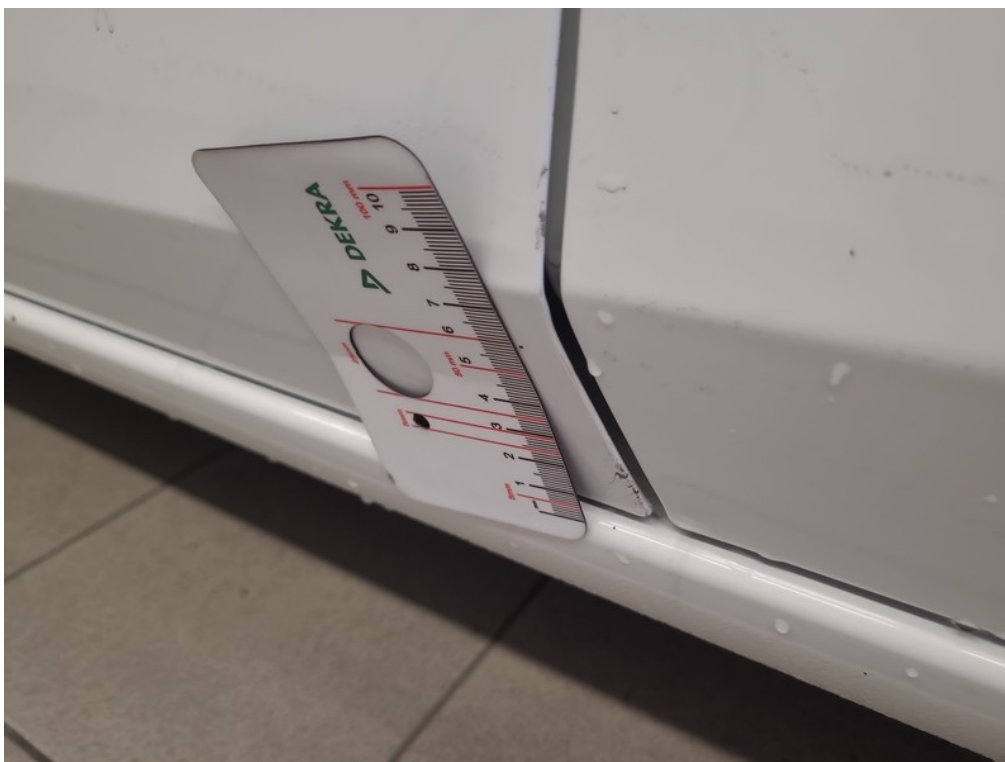
| P.č. | Poškozený díl | Druh poškození |
|---|---|---|
| 13 | Hrana LP dveří | Škrábance |

**13** Hrana LP dveří - Škrábance  
Umístění:
